**ANÁLISE DE FALHA DE COMPONENTE DE COMPRESSOR
PRIMÁRIO EM INDÚSTRIA PETROQUÍMICA**

Victória Veiga Aquino

Trabalho de Diplomação de Engenharia

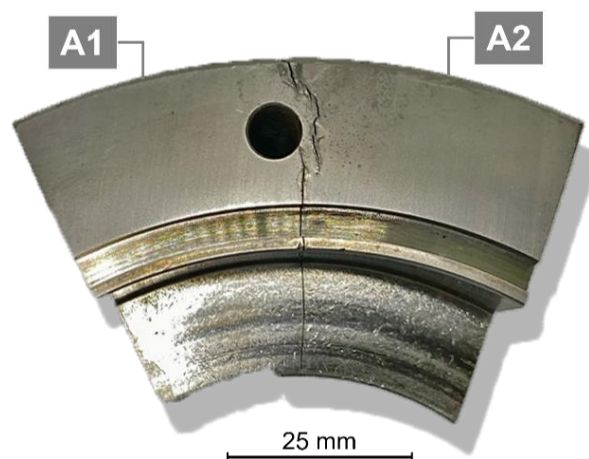
A trinca da seção A – vista de topo na Figura 9 – foi aberta a partir da sua imersão em nitrogênio líquido durante um período de 6 minutos. Em seguida, a seção foi presa na morsa e foi realizada a abertura da fratura através de um impacto contundente dividindo A nas subseções A1 e A2 e possibilitando a avaliação da trinca.

Figura 9 – Seção A, subseções A1 e A2 indicadas (Fonte: a Autora, 2023)

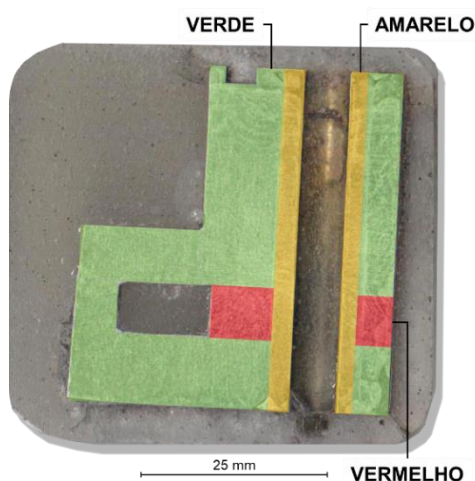
A avaliação da subseção transversal D1 também possibilitou o entendimento do processo de fabricação do prato 3. A macrografia de D1, Figura 14, apresenta como o componente é dividido, a região em verde representa a peça base, a amarela o inserto vertical – que corresponde ao inserto necessário para criar o canal onde os pratos são acoplados um no outro (engaxetamento) – e a região vermelha corresponde ao inserto horizontal – para o canal de água para refrigeração.

Figura 14 – Macrografia da subseção D1, superfície escaneada, indicadas as regiões que compõem a peça: em verde corresponde a peça base, amarelo ao inserto vertical e vermelho ao inserto horizontal (Fonte: a Autora, 2023)

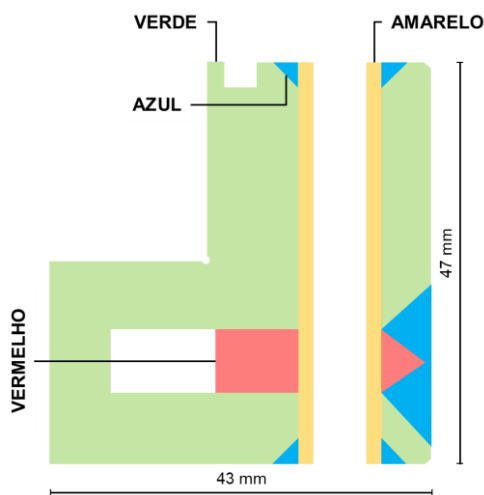
Assim, foi observado que a montagem do prato 3 se dá em três partes: dois insertos – com suas respectivas soldas – e a peça base, apresentadas no desenho esquemático da Figura 17. O desenho apresenta a peça base em verde, o inserto vertical em amarelo, o inserto horizontal em vermelho e todas as partes soldadas em azul.

Figura 17 – Desenho esquemático da subseção D1, separadas por cores as divisões da peça: em verde a peça base, amarelo o inserto vertical, vermelho o inserto horizontal e em azul as soldas (Fonte: a Autora, 2023)

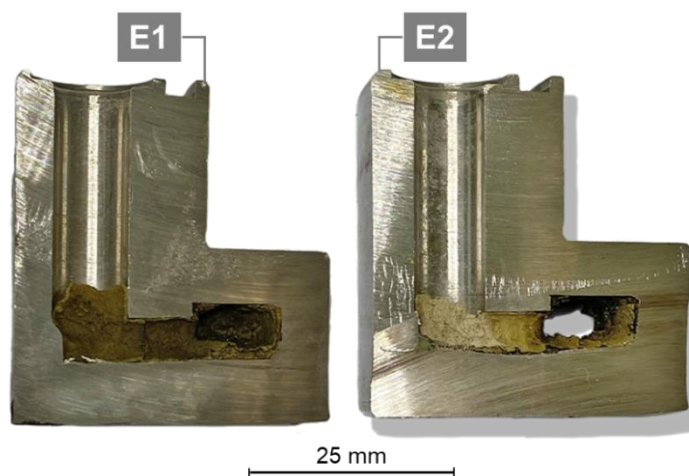
Figura 24 – Subseções E1 e E2 (Fonte: a Autora, 2023)

Na Figura 24, é possível observar que os canais de entrada (em E1) e saída (em E2) estão severamente obstruídos, assim como o próprio canal de refrigeração que circunda a peça. Dessa forma, além da passagem de água dentro do componente estar debilitada, a entrada e saída também estão, tornando a peça ainda mais suscetível a perda de eficiência, fazendo com que o componente trabalhe sobre altas temperaturas, incompatíveis com seu projeto. Esta sendo mais uma motivação para a falha no prato 3.

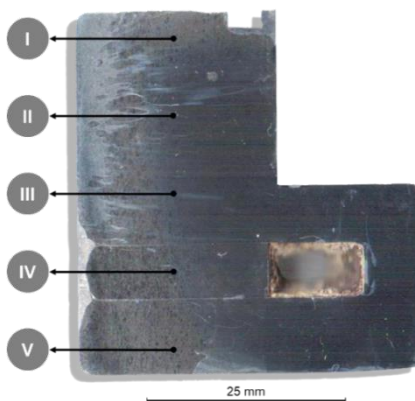
Figura 25 – Macrografia da seção C, identificação das regiões analisadas no microscópio óptico: I é a região superior, II região central A, III região central B, IV região do inserto horizontal e V região inferior (Fonte: a Autora, 2023)

Nas microestruturas do material da tabela 5.3 é possível observar grãos de tamanho maior, o que leva a redução da tenacidade do material. Nestas mesmas regiões identificadas na Figura 25, foram analisadas as microdurezas do material, conforme apresentado na tabela 5.4.

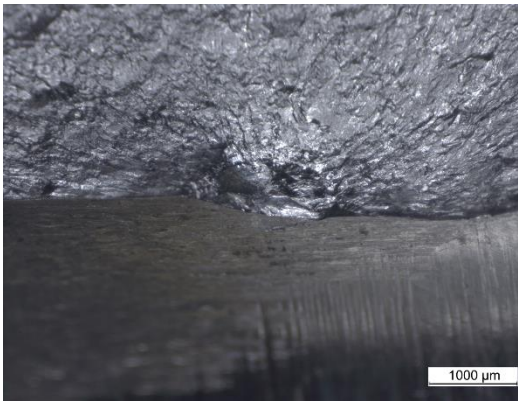
Nas Figuras 38, 40 e 42 da tabela 5.5 é possível observar a alta rugosidade da cavidade em todo o canal, inclusive próximo aos pontos de início – apontada nas setas vermelhas, o que indica que o processo de inserção do inserto vertical prejudicou a peça base do componente, se tornando também um contribuinte para a falha, assim como descrito na literatura (LOPES, 2006).

<p>Figura 38 – Imagem da região I em 0,67x, seta vermelha indicando o ponto de início da trinca (Fonte: a Autora, 2023)</p>	<p>Figura 39 – Imagem da região I em 2x (Fonte: a Autora, 2023)</p>	
II

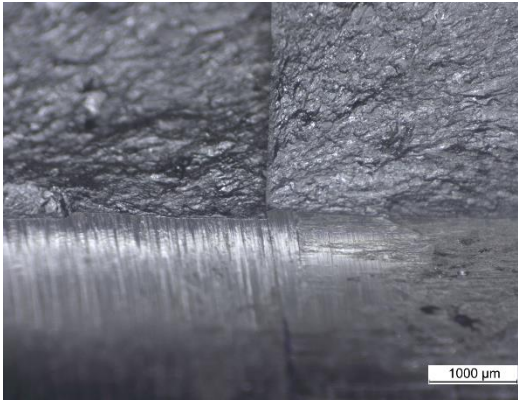
<p>Figura 40 – Imagem da região II em 0,67x, seta vermelha indicando o ponto de início da trinca (Fonte: a Autora, 2023)</p>	<p>Figura 41 – Imagem da região II em 2x (Fonte: a Autora, 2023)</p>

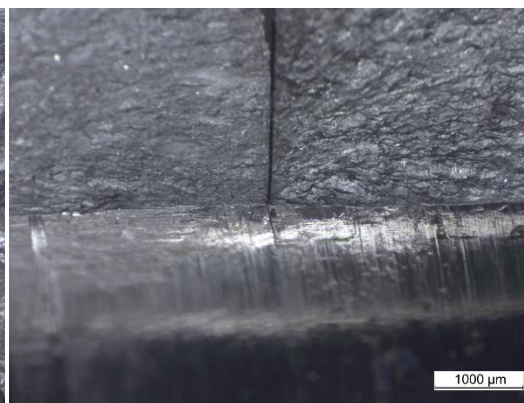
Figura 43 – Imagem da região III em 2x (Fonte: a Autora, 2023)

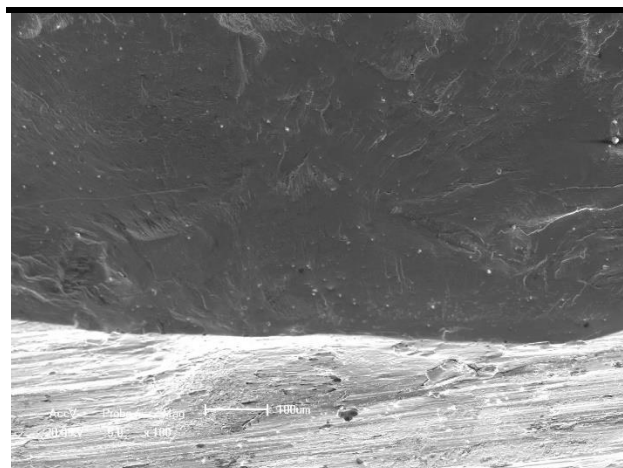
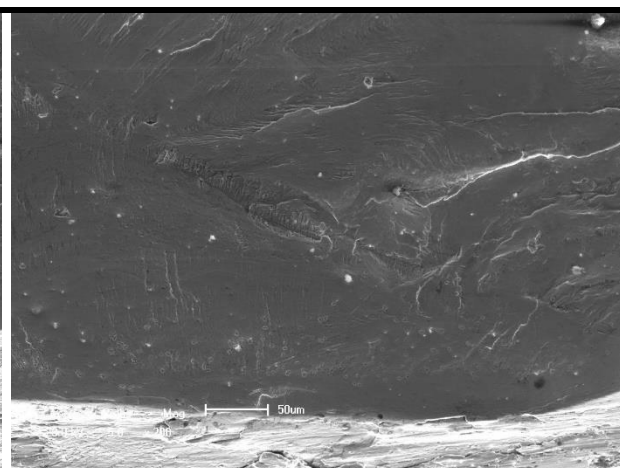
Tabela 5.6 Análise microscópica do ponto I no aço AISI 304L. Subseção A2. Imagens feitas no MEV.

Figura 44 – Ponto I em 100x no MEV (Fonte: a Autora, 2023)

Figura 45 – Ponto I em 200x no MEV (Fonte: a Autora, 2023)

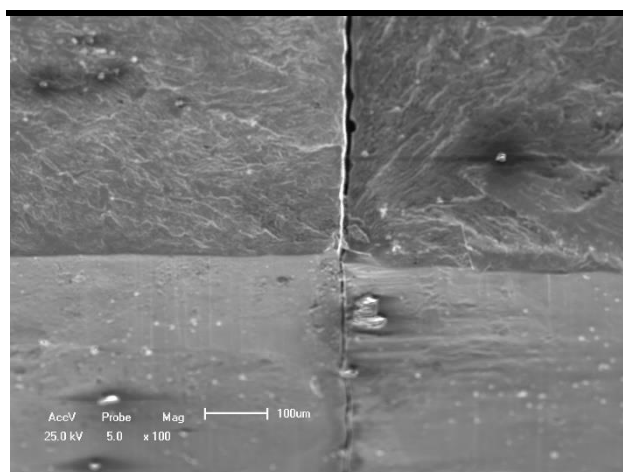
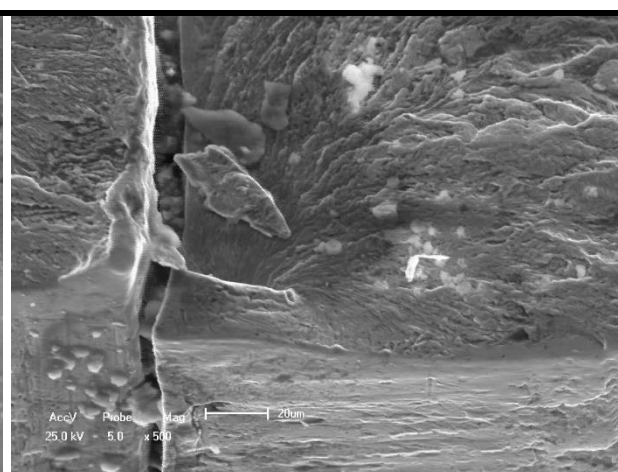
Tabela 5.7 Análise microscópica do ponto III no aço AISI 304L. Subseção A2. Imagens feitas no MEV.

Figura 48 – Ponto III em 100x no MEV (Fonte: a Autora, 2023)

Figura 49 – Ponto III em 500x no MEV (Fonte: a Autora, 2023)

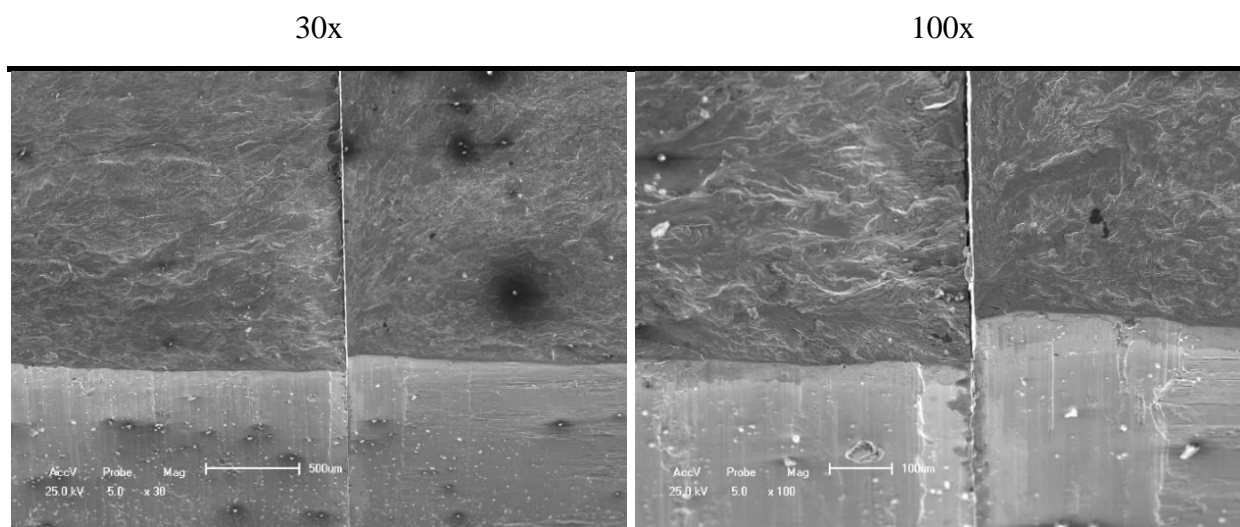
Tabela 5.8 Análise microscópica do ponto II no aço AISI 304L. Subseção A2. Imagens feitas no MEV.

Figura 52 – Ponto II em 30x no MEV (Fonte: a Figura 53 – Ponto II em 100x no MEV (Fonte: a Autora, 2023)
