**UNIVERSIDADE FEDERAL DO RIO GRANDE DO SUL  
ESCOLA DE ENGENHARIA  
CURSO DE ENGENHARIA CIVIL**

**DIAGNÓSTICO DE CORROSÃO EM PILARES DE  
CONCRETO ARMADO: UMA ANÁLISE COMPARATIVA  
UTILIZANDO TRÊS MÉTODOS DE VERIFICAÇÃO**

Trabalho de Conclusão de Curso apresentado à Comissão de  
Graduação do Curso de Engenharia Civil da Escola de Engenharia  
da Universidade Federal do Rio Grande do Sul, como parte dos  
requisitos para obtenção do título de Engenheiro Civil

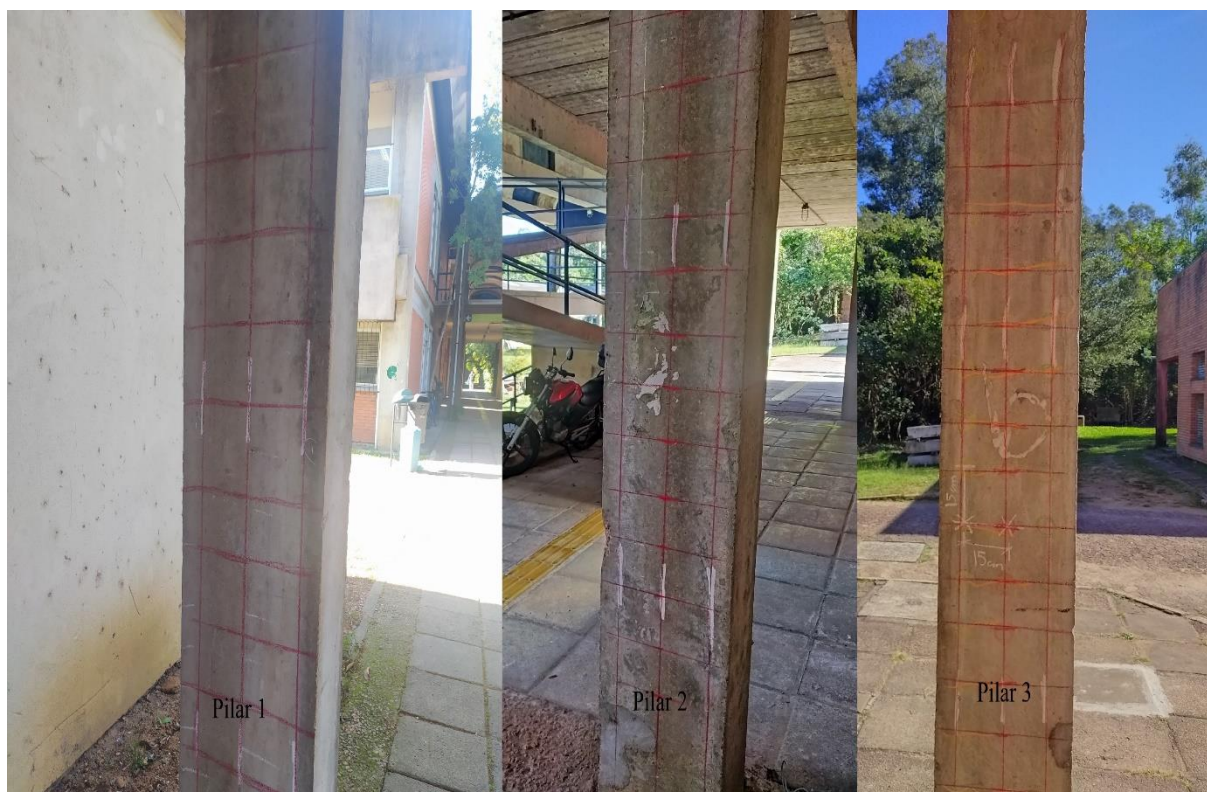
Figura 10: Pilares com posições das armaduras identificadas

Na figura 10 é demonstrado como que ficaram as marcações em cada um dos pilares.

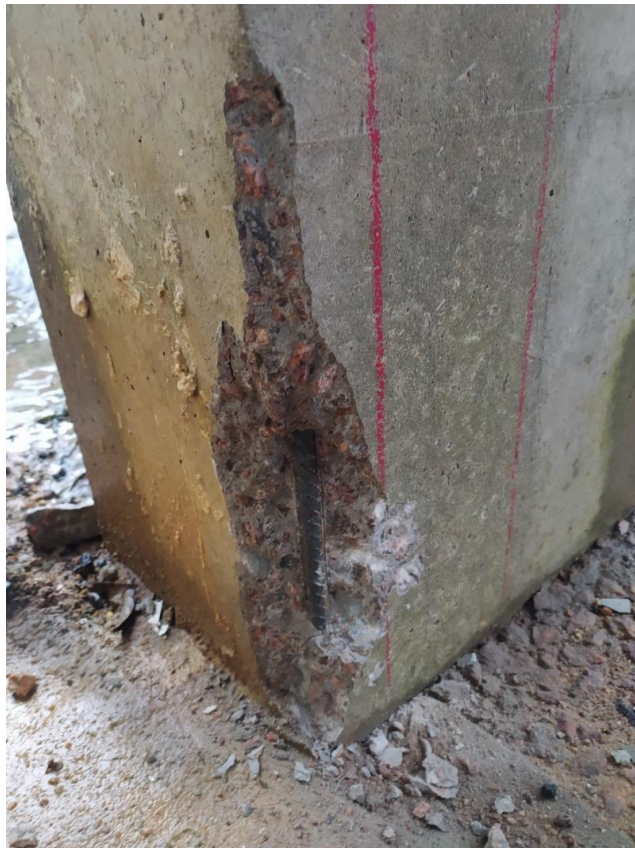
Figura 11: Armadura exposta

Na figura 11 é possível identificar como foi exposta a armadura antes dos ensaios.
