Maurício Germano Lopes Garcia

**ANÁLISE DE MANIFESTAÇÕES PATOLÓGICAS EM
REVESTIMENTO DE FACHADA: ESTUDO DE CASO EM
EDIFICAÇÃO**

Trabalho de Conclusão de Curso apresentado à Comissão de
Graduação do Curso de Engenharia Civil da Escola de Engenharia
da Universidade Federal do Rio Grande do Sul, como parte dos
requisitos para obtenção do título de Engenheiro Civil

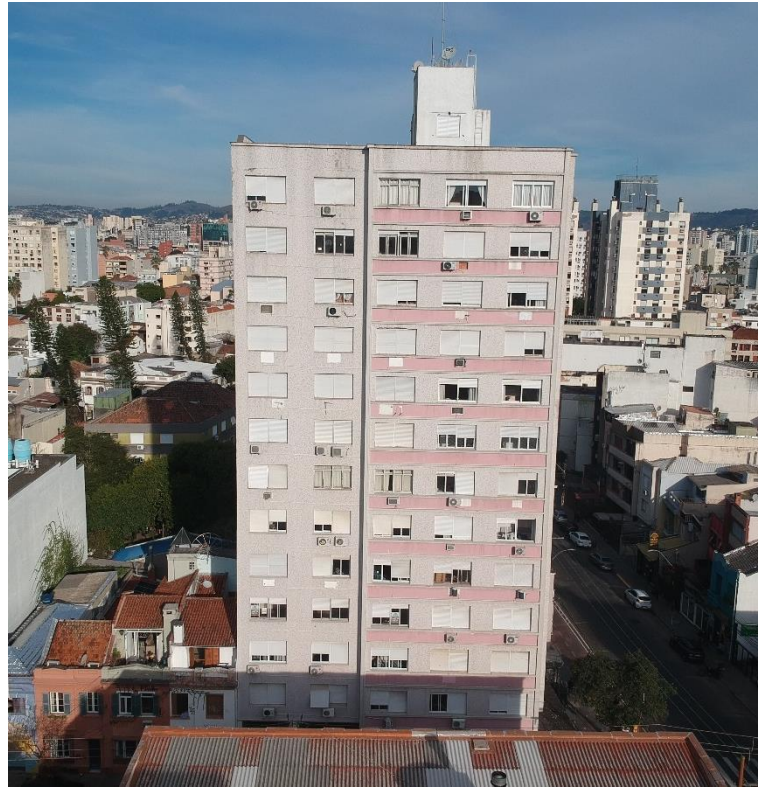
Figura 20 - Fachada Norte

A fachada norte é a principal e o cartão de visitas do edifício. Essa fachada fica na rua Luiz Afonso, que é bastante movimentada, principalmente durante a noite, quando há circulação de pedestres que ocupam os bares da região. Na parte do edifício, percebe-se que os principais elementos existentes são as janelas de cada apartamento, que sofreram modificações ao longo do tempo. Há instalações antigas de ar-condicionado, peitoris cerâmicos em algumas janelas e pingadeiras ao longo do plano vertical.

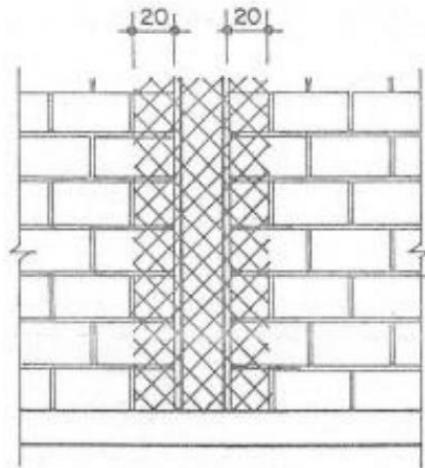
Figura 28 - Aplicação de tela metálica para tratamento de fissuras

- avaliação: Fissuras causadas pelas movimentações térmicas diferenciadas entre platibanda e laje de cobertura.
- causa: fissura causada devido as movimentações térmicas diferenciadas entre a platibanda e a laje da cobertura, levando inclusive a um descolamento das pastilhas próximas a fissura. É importante considerar que o concreto pode sofrer diversas variações de temperatura sobre influencias externas e internas e, por ser uma região de variações térmicas consideráveis (cobertura), as variações térmicas da região poderiam ter causado movimentações entre as peças estruturais, ocasionando as fissuras visíveis. Ainda, em relação ao descolamento das pastilhas, é possível que a diferença entre os coeficientes de expansão térmica dos materiais que constituem o revestimento possa ter influenciado para o aparecimento desse fenômeno, uma vez que a contração e expansão deles será diferente.

- possível abordagem de correção: analisando as imagens feitas pelo drone, não foi possível observar se o edifício conta com juntas de movimentação entre os andares. Logo, recomenda-se a utilização de tela metálica nos locais propícios a ocorrência de fissuras causadas pela movimentação térmica, como demonstrado na Figura 28 (SILVA, 2002).

Essas medidas são fundamentais para impedir o surgimento de novas fissuras, pois trata-se de uma região com considerável variação térmica. Esse material irá auxiliar na absorção das tensões causadas pelas movimentações entre o concreto e o revestimento adjacente (SILVA, 2002).

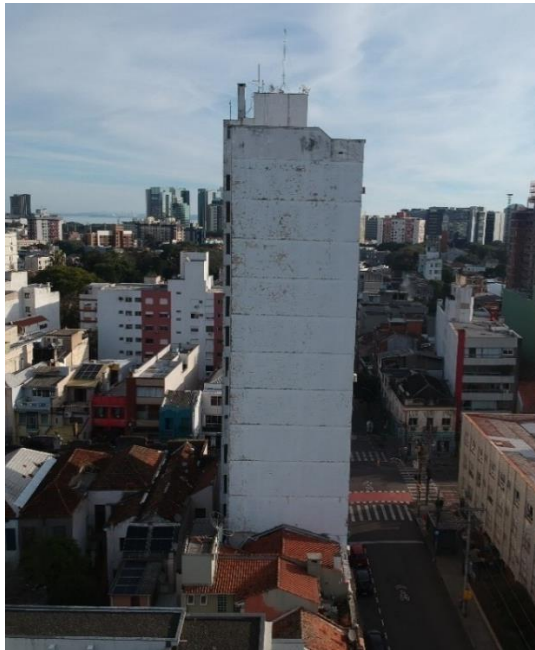
Figura 30 - Aspecto atual da fachada leste

A Figura 30 mostra a os principais elementos que compõe a fachada, bem como a situação em que ela se encontra no momento.

A fachada leste do edifício Dr. Vicente de Paula Dutra fica situada próxima a edifícios residenciais, sendo grande parte do revestimento visível e exposto as condições climáticas da região. Essa fachada possui revestimento argamassado em toda sua extensão, tendo acabamento de pintura em cor clara e não possui aberturas em nenhum dos pavimentos. Ainda, é possível observar na Figura 34 que esse lado do edifício já está bastante desgastado pela ação do tempo e falta de manutenção. A seguir, é feita uma análise mais minuciosa em relação as principais manifestações patológicas encontradas na fachada leste.

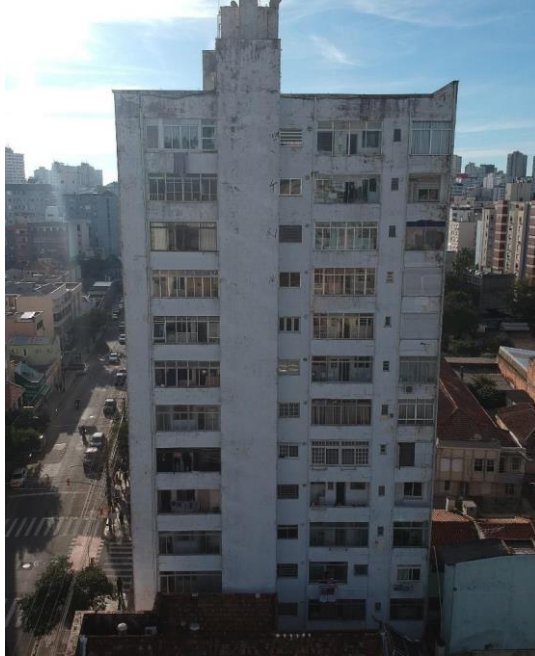
Figura 35 - Aspecto atual da fachada sul

A Figura 35 mostra os principais elementos que compõe a fachada sul, bem como a situação em que ela se encontra no momento.

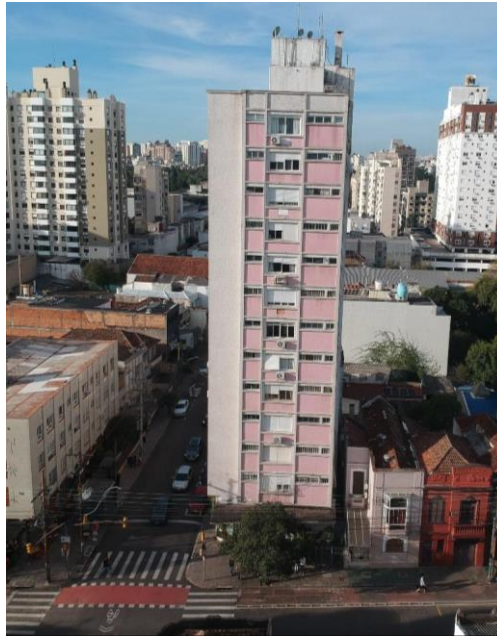
Figura 42 - Fachada oeste.

A Figura 42 mostra a os principais elementos que compõe a fachada, bem como a situação em que ela se encontra no momento:
