**ANÁLISE DE MANIFESTAÇÕES PATOLÓGICAS DE
REVESTIMENTO DE ARGAMASSA DE SISTEMAS DE
VEDAÇÕES NO PRESÍDIO ESTADUAL FEMININO MADRE
PELLETIER – PORTO ALEGRE, RS**

Porto Alegre
Setembro de 2023

Trabalho de Conclusão de Curso apresentado à Comissão de
Graduação do Curso de Engenharia Civil da Escola de Engenharia
da Universidade Federal do Rio Grande do Sul, como parte dos
requisitos para obtenção do título de Engenheiro Civil

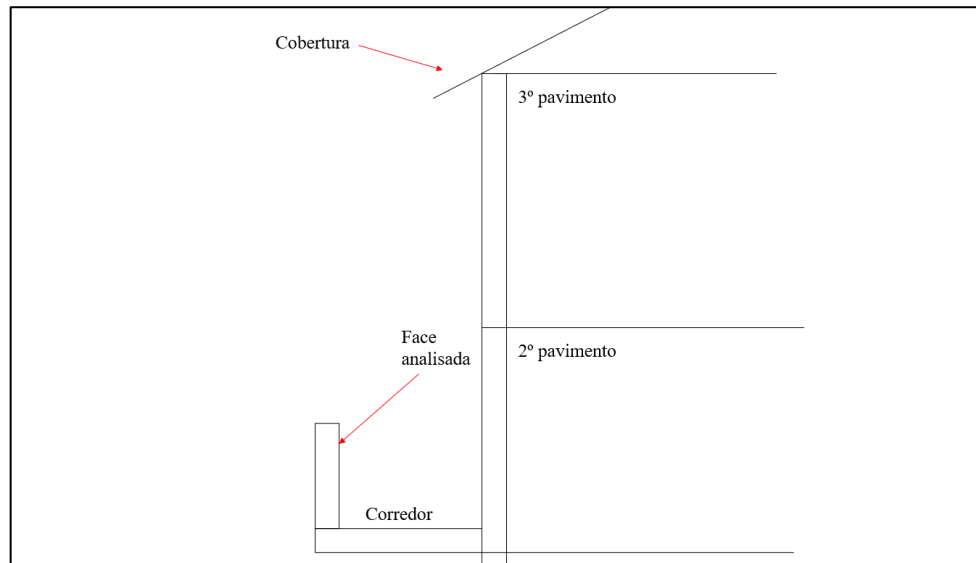
Figura 22: croqui do corte da área analisada

A presença de descolamentos, manchamentos e bolores se dá principalmente pelas intempéries. O beiral não avança o suficiente para cobrir estes corredores, portanto quando chove esta face do guarda corpo também é atingida. A incidência solar nessa superfície é muito baixa (Figura 22), conseqüentemente se forma um local de muita umidade, conveniente para as manifestações patológicas se desenvolverem.

Ainda se observa que a interface do revestimento com a pedra do guarda corpo está comprometida. Esta região é crítica, principalmente por não haver presença de pingadeiras, aumentando a umidade no local.

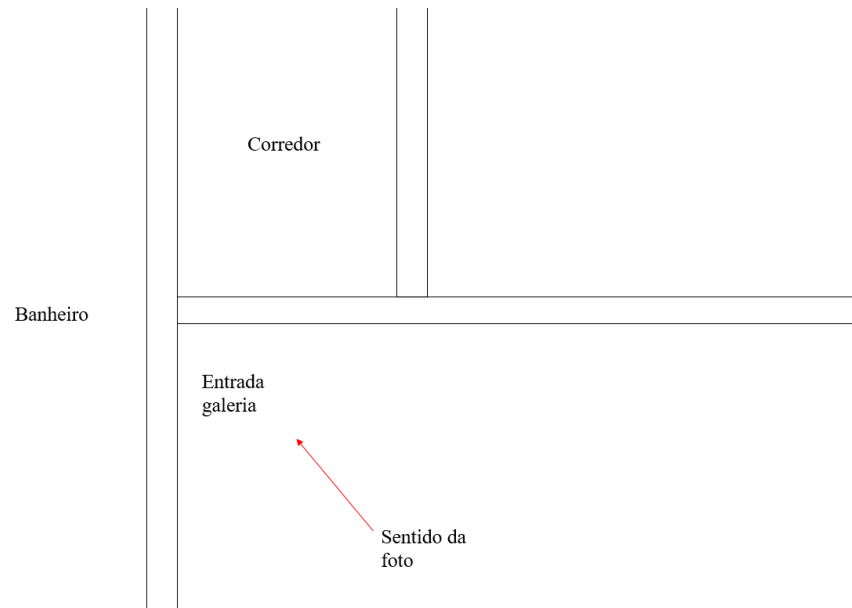
Figura 37: croqui do local

A parede da esquerda divide o saguão da galeria com o banheiro, enquanto a da direita divide o saguão do corredor (Figura 37). Ainda nesta região, sistema de vedação do corredor também apresenta manifestações patológicas. Uma área significativa da superfície apresenta descolamentos com pulverulência (Figura 38).
