**UNIVERSIDADE FEDERAL DO RIO GRANDE DO SUL
ESCOLA DE ENGENHARIA
CURSO DE ENGENHARIA CIVIL**

**Estudo de caso sobre *retrofit*: revisão de uso e revitalização de
edificação**

Trabalho de Conclusão de Curso apresentado à Comissão de
Graduação do Curso de Engenharia Civil da Escola de Engenharia
da Universidade Federal do Rio Grande do Sul, como parte dos
requisitos para obtenção do título de Engenheiro Civil

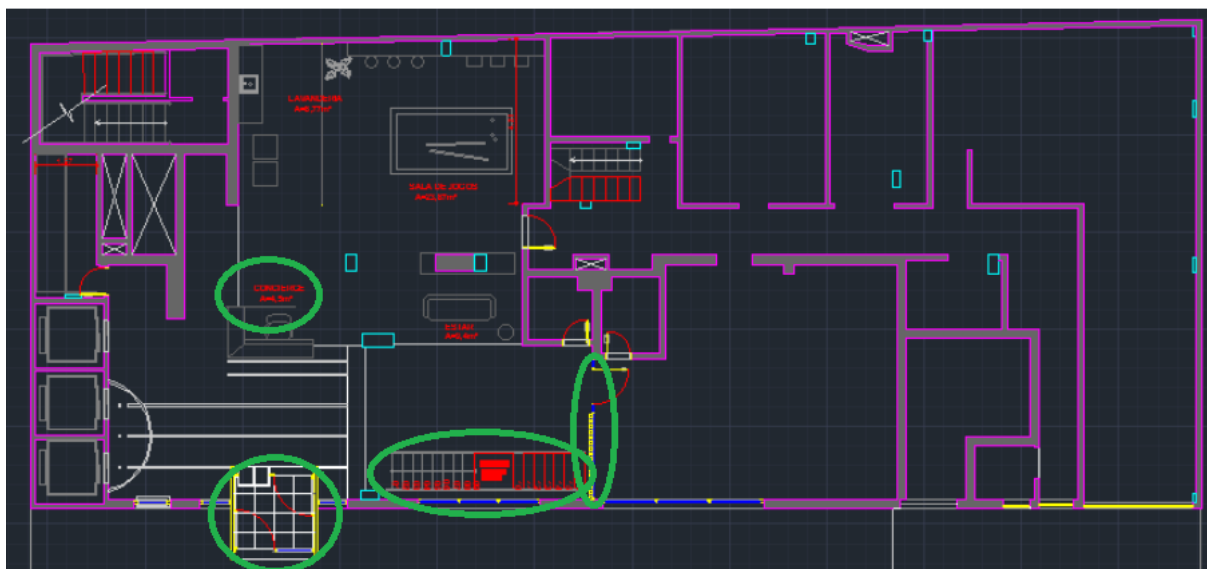
atrasos. A mesma empresa produziu as vigas e pilares metálicos não previstos inicialmente, mas necessários para a sustentação da laje no pavimento térreo, após demolição das paredes sobre as quais ela estava apoiada.

Figura 16 – Localização dos serviços de serralheria contratados inicialmente

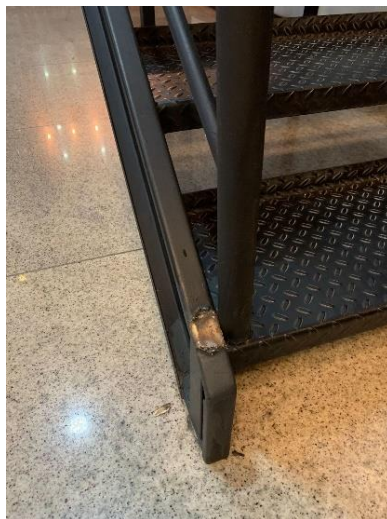
A escada inicialmente foi apoiada apenas nas 2 extremidades, tendo um apoio no piso do térreo e o outro no piso do mezanino. Em testes antes da liberação para utilização, foram constatados diversos deslocamentos e vibrações não naturais na estrutura, que inclusive causaram rompimento do ponto de apoio do corrimão e de algumas das barras não estruturais do guarda-corpo, nos pontos de solda (Figura 17). Não só elas passaram pelo processo de solda novamente, como o restante da estrutura também necessitou de outros ajustes para torná-la estável.

Figura 17 – Ruptura da barra de apoio do corrimão, no ponto de solda

Para reduzir as vibrações e deslocamentos, a solução proposta pela equipe de serralheria foi a de apoiar a escada no centro do vão, com um pequeno pilar metálico centralizado no patamar. Este serviço foi prontamente autorizado, mas houve um erro na avaliação da eficiência dele. Após executado, verificou-se que os deslocamentos verticais realmente diminuíram, mas não os laterais. A escada agora estava apoiada em 3 pontos, mas não estava ancorada lateralmente. Depois disso, ela foi fixada na parede lateral por outro pilar metálico, que está apoiado também no chão e no patamar (Figura 18). O guarda-corpo recebeu uma extensão de uma das barras, sendo fixada também na parede para diminuir as vibrações desta peça. Apesar da empresa ser especializada e ter experiência no ramo, a execução de um projeto e a presença de um engenheiro poderiam ter diminuído o retrabalho ao entender os esforços atuantes, visando deixar a escada adequada e correta já de início. De modo positivo para o cronograma e orçamento da obra, esses reforços não a atrasaram, tampouco custaram mais, visto que a solução entregue inicialmente não oferecia segurança suficiente aos usuários.

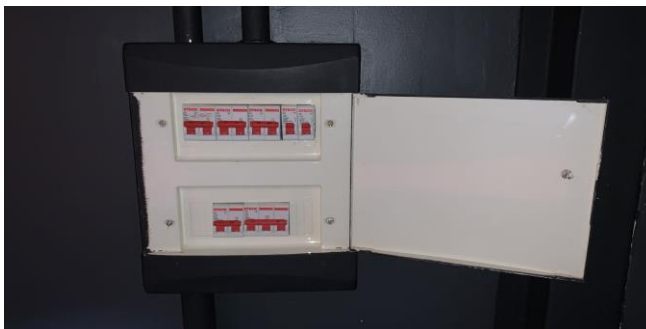
De modo geral, as intervenções elétricas foram bem sucedidas, mas contaram com retrabalho por falta de atenção e/ou negligência, além da ausência do projeto. Em dois dos 4 CDs que tiveram alterações, os novos circuitos não foram mapeados e identificados nos disjuntores, o que pode dificultar futuras manutenções da rede elétrica do local (Figura 19). Os próprios eletricitas que trabalharam no *retrofit* foram posteriormente chamados de volta ao prédio para corrigir outros problemas que serão listados em seguida, e precisaram refazer testes e checar quais circuitos correspondiam aos problemas. Haveria mais agilidade no processo de correção caso os CDs estivessem identificados. Como alguns foram identificados e outros não, entende-se que faltou tempo para executar esse serviço previsto no escopo dentro do cronograma da obra, então os profissionais optaram por não os realizar, o que não é correto porque os empregados do contratado não podem tomar essa decisão sem o consentimento de todas as partes envolvidas.

Figura 19 – CD sem identificação dos disjuntores

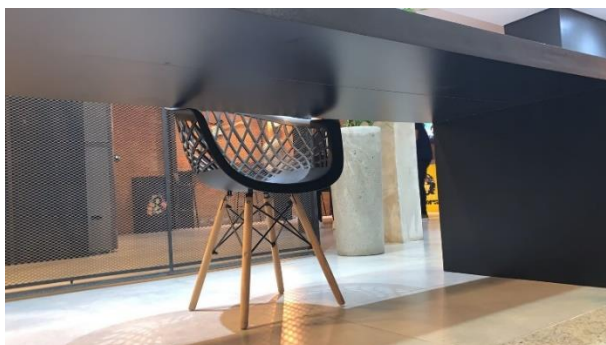
De forma geral, o trabalho foi satisfatório. No entanto, alguns móveis que necessitariam de ajustes não os receberam posteriormente. A porta do corredor técnico para manutenção das máquinas de lavar e de secar não foi corretamente nivelada, portanto raspando no chão e não abrindo corretamente. Bem como a mesa central, que possui relevante comprimento e peso, mas não possui reforço nas extremidades (como uma mão-francesa) para que não fique instável (Figura 21). O controle de qualidade foi impreciso quanto à verificação de todas as peças, averiguando sua integridade e garantindo a entrega do que fora contratado. Por conta disso, o empreendimento herdou peças que necessitam de ajustes para se tornarem mais seguras e funcionais, necessitando da contratação de novo profissional para refazer o trabalho incompleto.

Figura 21 – Mesa central no *lobby* sem reforço que reduza/impeça os deslocamentos laterais

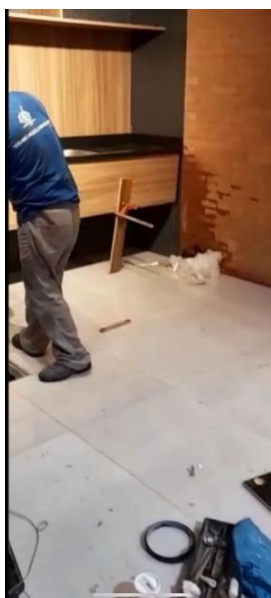
Figura 23 – A mesma tubulação de água fria furada na altura de fixação do móvel

A falha gerou novamente atraso na execução, uma vez que foi preciso esperar a equipe de hidráulica que já havia saído há semanas da obra para voltar e executar o conserto. Além disso, houve uma pequena perda de materiais e danificação do revestimento externo para paredes que simula visualmente tijolos. Este já havia sido executado e entregue.

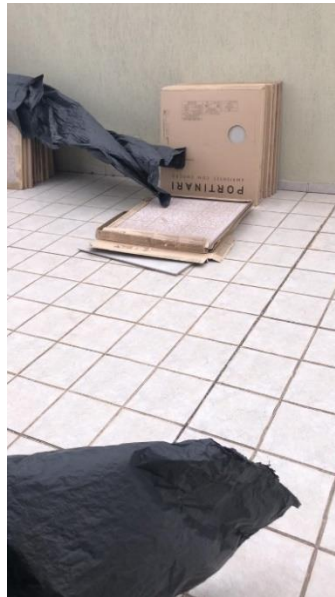
(Figura 35 e Figura 36), causando perdas que poderiam ter sido facilmente evitadas. Como a equipe de pisos apenas deixou os materiais lá para voltar depois, mais para o fim da obra, quem precisou realocar os materiais para a parte interna a fim de evitar mais perdas foi a equipe de obra civil, gerando um retrabalho nessa movimentação dos materiais.

Figura 35 – Placas de porcelanato caídas na área externa da cobertura

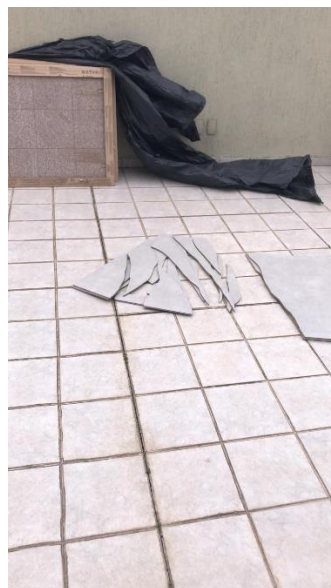
Figura 36 – Placa de porcelanato quebrada e inutilizável

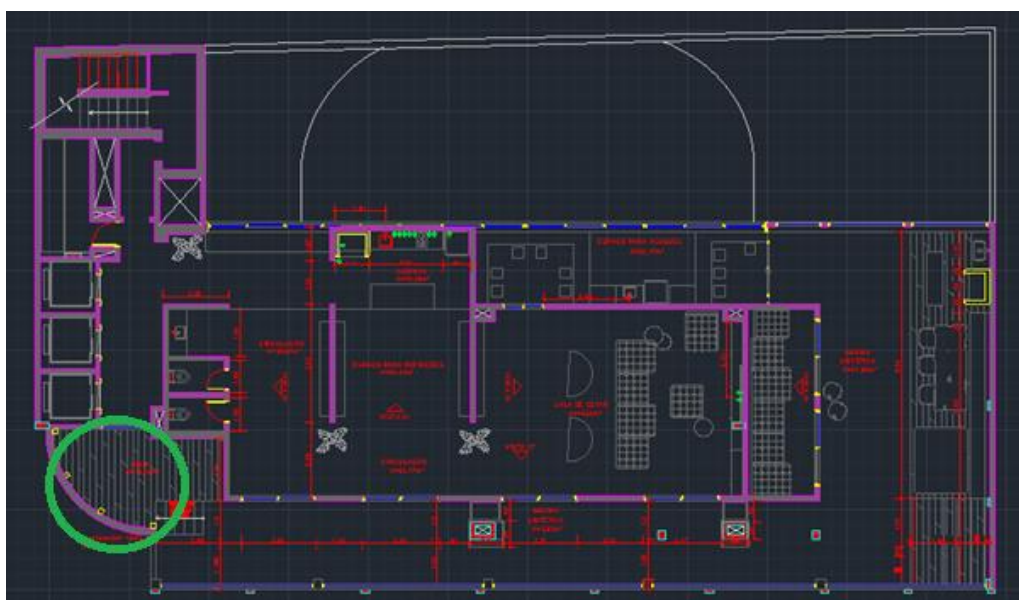
Outro ponto importante relacionado às instalações hidráulicas na cobertura foi quanto ao acúmulo de água devido ao caimento insuficiente de certos locais, na parte externa. Este ponto também já tinha sido levantado pela administração do prédio e informado aos responsáveis pelo *retrofit*, bem como à equipe atuante de obra civil (Figura 42).

Figura 42 – Localização em planta da região afetada

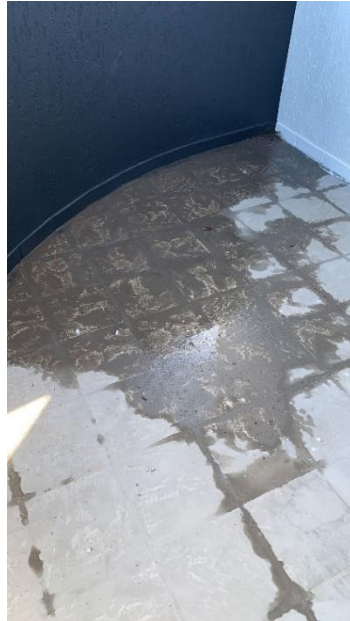
A ocorrência deste fator se deu principalmente na região curva próxima à fachada de vidro do prédio, onde o ralo mais próximo para a captação da água da chuva estava um pouco distante (Figura 43 e Figura 44).

Figura 43 – Região mais afetada, na curva próxima à pele de vidro

Após conversas com o fornecedor de acabamentos de piso, o mesmo disse que o caimento poderia ser corrigido no ato da execução do piso de grama sintética que seria colocado no local. Desta forma, a equipe de obra civil não refez o caimento e aguardou até a instalação da grama para verificar. Primeiramente a equipe de pisos havia informado que por

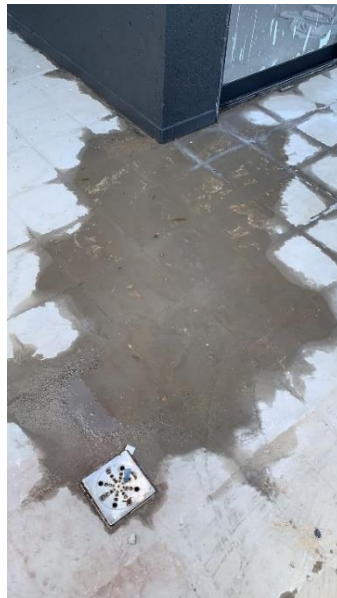
Figura 44 – Ralo mais próximo ainda insuficiente devido ao caimento incorreto

Após um tempo do fim da etapa de obra na cobertura também foi constatado que o ralo (Figura 44) ficou aberto durante a obra e estava completamente entupido de dejetos como caliças, pó e objetos plásticos, portanto necessitou de uma limpeza profunda. Isso só foi possível porque foram observadas infiltrações em unidades habitacionais do prédio próximas a essa tubulação de queda pluvial. Como a equipe de obra civil já tinha saído do empreendimento, foi necessário contratar outra a equipe para revisar o ralo e executar a sua limpeza, novamente acarretando em custos extras que não deveriam existir, pois eram de responsabilidade da 1ª equipe contratada. O momento foi aproveitado para realizar uma revisão geral em todos os ralos da parte externa, a fim de evitar futuros problemas semelhantes pelo mesmo tipo de negligência.

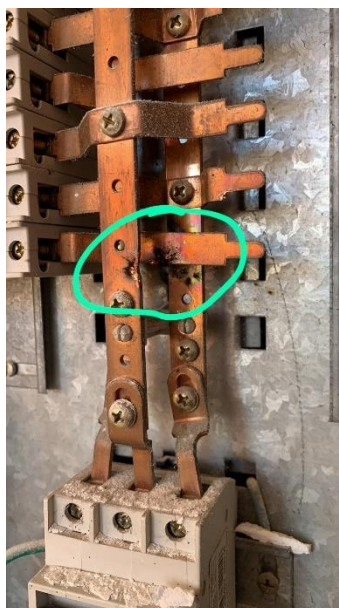
Durante a obra o mesmo CD sofreu um curto circuito ocasionado possivelmente por ferramentas encostadas em duas fases nos barramentos, que danificaram a estrutura de cobre (Figura 48). O electricista cometeu um erro de execução ao mexer no quadro que ocasionou em custos extras de materiais que não seriam originalmente substituídos, tendo de ser corrigido de forma urgente para se ter o menor impacto possível de paralisação da obra. Na mesma figura abaixo (Figura 48) pode ser percebido a grande quantidade de sujeira dentro do quadro, que precisou ser limpo para que o mesmo continuasse com o funcionamento adequado.

Figura 48 – Barramentos danificados no CD

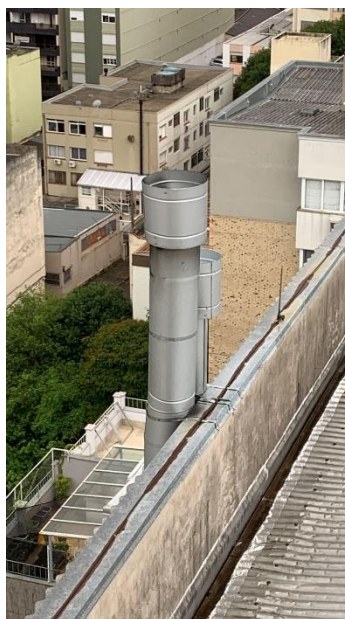
A administração do prédio e os proprietários optaram pela contratação de outro profissional de funilaria para investigar e corrigir o problema, e este constatou que o chapéu da chaminé estava subdimensionado. De acordo com a avaliação deste e em conformidade com as recomendações do fabricante da churrasqueira pré-moldada, o diâmetro mínimo adequado do chapéu seria de 50cm, enquanto a instalada foi de 30cm (Figura 55). Novamente houve um erro de comunicação entre o responsável pelo projeto que já previa a churrasqueira e o executor do serviço de funilaria, que deveria ter o manual de recomendações do equipamento em mãos. Além disso, faltou ética da equipe responsável para efetivamente corrigir o serviço para o qual foi paga, que ficou incompleto.

Figura 55 – Chaminé com chapéu de diâmetro insuficiente de 30cm

O novo funileiro realizou a troca do chapéu, corrigindo o problema (Figura 56). A sua contratação gerou um acréscimo no orçamento inicial em um serviço de retrabalho, que já havia sido pago. Entretanto, a administração do empreendimento e os proprietários descontaram este excedente dos extras posteriormente devidos à equipe de empreitada em comum acordo com a mesma, visando preservar o bom ambiente de trabalho e dar continuidade sem animosidades nos serviços que ainda estavam em andamento no outro

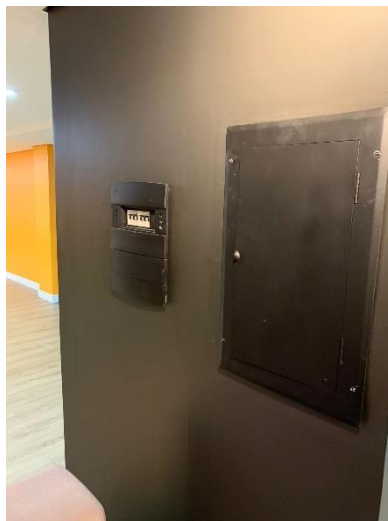
Nos trabalhos realizados de elétrica, os pontos a serem comentados repetiram ocorrências de outros pavimentos: CDs originalmente não identificados e sem tampa de proteção continuaram assim. Não houve proatividade em realizar o conserto e tornar o produto final mais adequado para o uso futuro, nos quesitos informativos e de segurança. Além disso, o CD maior também não foi fixado corretamente, ficando com uma saliência em relação à parede pouca espessa em que está localizado (Figura 70).

Figura 70 – CDs do 4º pavimento sem tampa e com saliências

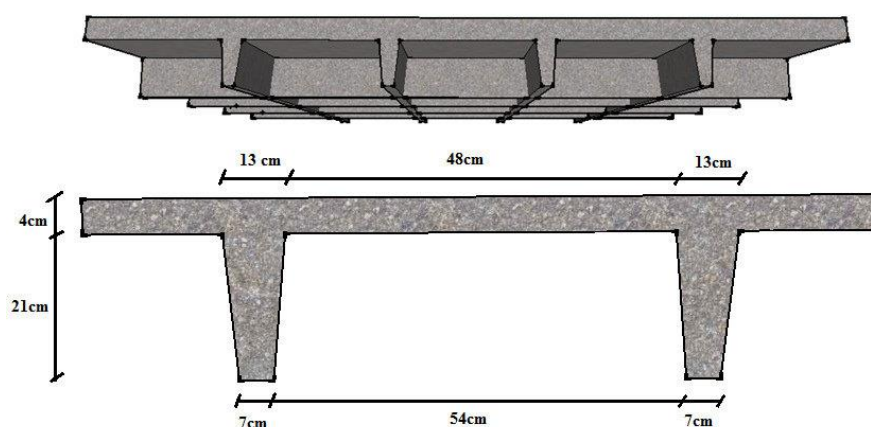
Nos locais de fixação dos maiores equipamentos, de 36.000 btus, os parafusos que atravessavam a laje nervurada eram grandes e a atravessaram por completo, por terem sido colocados na cubeta, parte côncava entre as nervuras que possui pequena espessura (Figura 72). O correto seria fixar o parafuso na nervura, que possui espessura suficiente para alocar e esconder o parafuso, evitando a perfuração inclusive das lâminas de piso vinílico de unidades habitacionais e do corredor no pavimento superior (Figura 73).

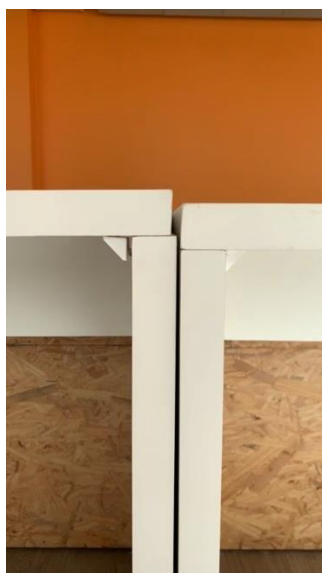
No ato da entrega, entretanto, as condições de acabamento das mesas de uso comum e das peças em madeira OSB foram insatisfatórias. As mesas tinham um grande vão entre os apoios e estavam trêmulas, ao encostá-las. Além disso, quando colocadas lado a lado, disposição em que elas ficariam conforme o projeto, era visível o desnível entre as peças (Figura 74), que precisou ser ajustado juntamente com o reforço a ser colocado na parte inferior delas. Estes pontos foram corrigidos pela mesma equipe de marcenaria que produziu as peças.

Figura 74 – Mesas de uso compartilhado desniveladas

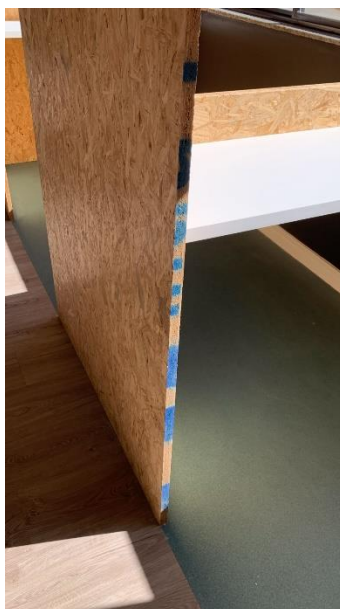
Enquanto isso, nas peças de madeira OSB, não houve qualquer acabamento nas pontas e nos locais de corte, havendo restos de tinta de marcação dos compensados e também resquícios da textura característica que é extremamente áspera, podendo machucar usuários ou danificar roupas e objetos dos mesmos (Figura 75). A equipe de arquitetura responsável pelo *retrofit* não realizou a devida vistoria do serviço para cobrar a entrega das peças com o acabamento adequado, portanto esta etapa de marcenaria permaneceu mal acabada até que os usuários avaliassem negativamente estes quesitos. Este problema foi exclusivamente causado pela ausência de uma pessoa que acompanhasse todos os serviços diariamente, conferindo as entregas e cobrando mais qualidade de acabamento. A administração do empreendimento cobrou da equipe que fosse feito, mas não houve compromisso em finalizar, possivelmente

Figura 75 – Peças de divisórias em madeira OSB sem acabamento

Posteriormente foi contratada nova equipe de marcenaria apenas para realizar os acabamentos dessas peças, o que gerou custos além do orçamento previsto para a marcenaria no local, mas necessários para a correção de um serviço que foi entregue incompleto. A falta de compromisso em deixar o espaço com o acabamento adequado fez com que a empresa de marcenaria contratada originalmente fosse descartada para o trabalho nas futuras etapas do *retrofit*, por decisão conjunta dos proprietários e da administração do prédio.

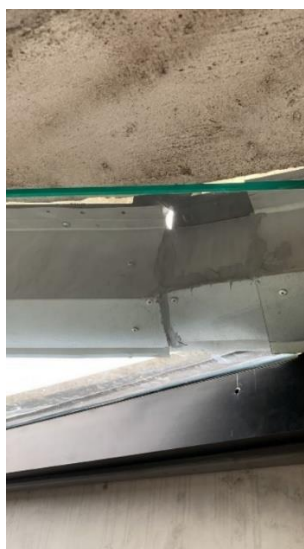
Figura 81 – Abertura que facilita a entrada de água no ponto de sobreposição entre rufos metálicos

Novamente os proprietários e a administração do prédio tiveram custos adicionais por conta de retrabalho, pois os serviços mal feitos precisaram de correção logo em seguida, ao ser contratado outro funileiro com mais qualidade e experiência. Os funileiros anteriores já haviam recebido seu pagamento e não tiveram ética e responsabilidade em corrigir, além da possível ineficiência em colocá-los de volta na obra para fazer um serviço que não tinham demonstrado conhecimento. Estes custos poderiam ter sido menores se houvesse um engenheiro encarregado de organizar as diferentes equipes em um cronograma de execução, cabendo a ele verificar inclusive a qualidade do que foi entregue. O ganho na agilidade de se ter os mesmos funcionários na obra em um tempo menor não compensou o valor investido no novo funileiro, que precisou substituir por completo os rufos mal executados, vedados e fixados pelo profissional anterior (Figuras 81 e 82).

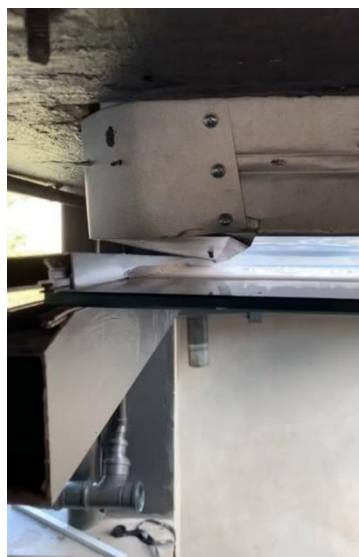
Figura 82 – Rufo metálico não encostado no vidro, facilitando a entrada de água em dias ventosos

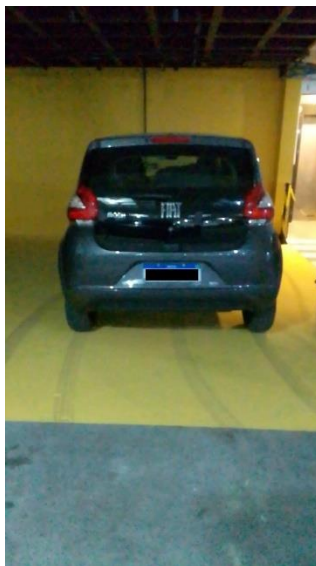
No meio deste processo, as barreiras demonstradas na Figura 85 não tinham sido adquiridas pela administração do prédio e, portanto, não estavam posicionadas no local para que se evitasse o fluxo de veículos por cima da pintura. Em duas ocasiões, moradores estacionaram seus veículos no local, mesmo ele não sendo próprio para essa finalidade (Figura 86). Isso gerou um retrabalho de execução que não teve custos adicionais, pois houve sobra de material.

Figura 86 – Veículo estacionado sobre área do bicicletário, manchando a pintura
