**LEVANTAMENTO DE FALHAS CONSTRUTIVAS PELA
ASSISTÊNCIA TÉCNICA EM EMPREENDIMENTOS DE
INCORPORADORA DE PORTO ALEGRE: RELATÓRIO
TÉCNICO**

Este relatório tem o propósito de levantar e avaliar as principais causas de falhas construtivas em edificações de uma incorporadora de Porto Alegre.

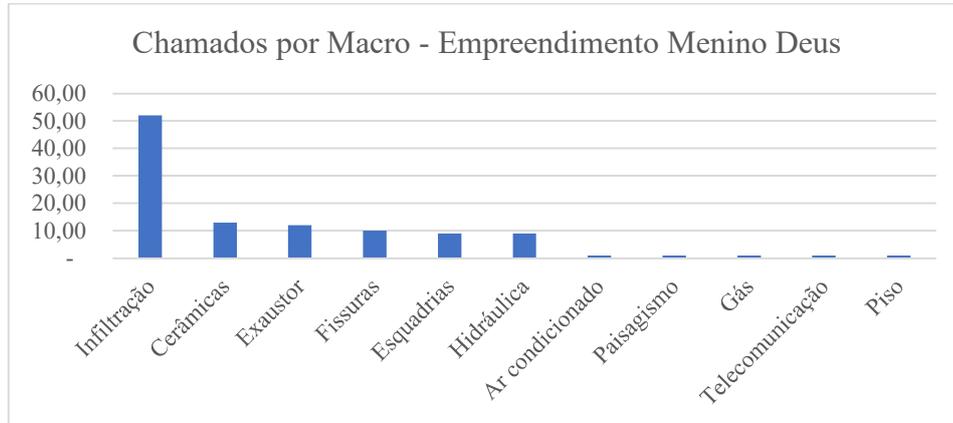
Figura 3 – Gráfico quantitativo dos atendimentos por MACRO do Empreendimento Menino Deus

Com essa distribuição gráfica pode-se separar os macros em recorrências de eventos: eventos raros, sendo aqueles com menos de dois atendimentos por ano e os quais não tiveram impactos relevantes na edificação; eventos normais, sendo aqueles que tiveram em média 10 atendimentos no ano; e o evento frequente, tendo sua recorrência cerca de 5 vezes maior que a média dos eventos normais, causando transtornos ao condomínio.

Essa distribuição por macros deixa claro que a incorporadora tem um problema frequente neste empreendimento de infiltrações, representando quase 50% dos atendimentos da edificação em um ano.

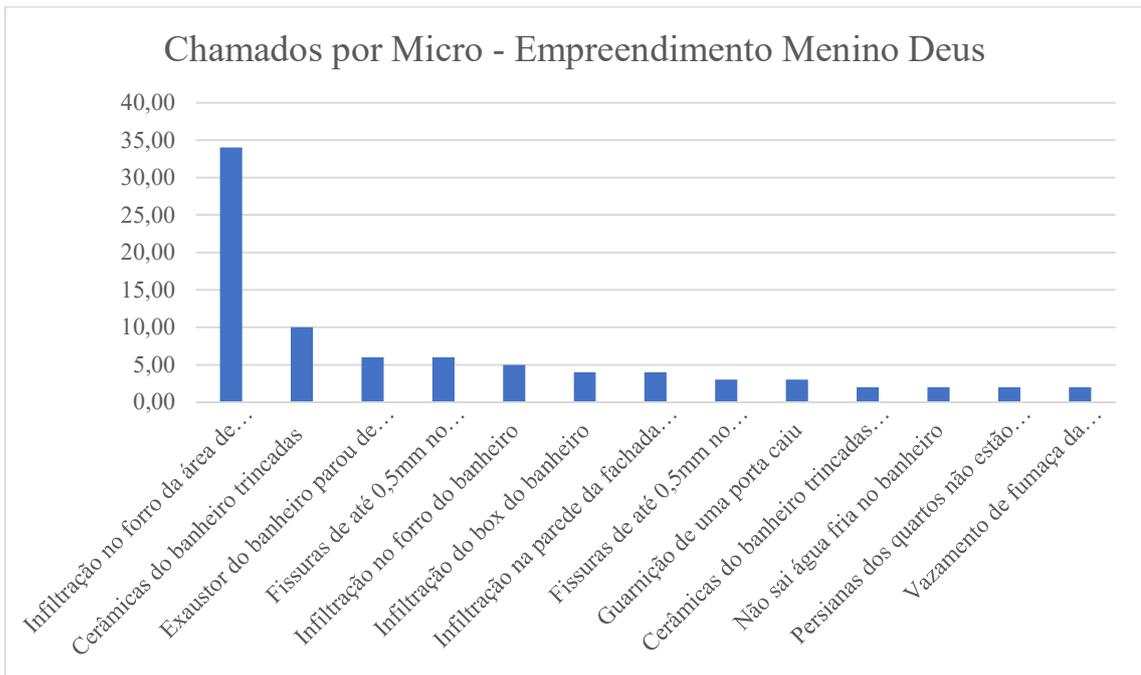
Figura 4 – Gráfico quantitativo dos atendimentos por MICRO do Empreendimento Menino Deus

Essa análise foi importante para entender se a classificação por MACROS não estava mascarando os dados por ser muito generalista, uma vez que poderiam haver focos de infiltração de diferentes sistemas construtivos elevando a estatística deste item e escondendo problemas mais relevantes em outros setores da edificação. Porém, ao analisar esses dados, fica claro que de fato há um evento anormal em termos quantitativos nessa análise estatística. Cerca de 30% dos atendimentos do período se deram em um único item, somando 34 apartamentos atendidos pelo mesmo evento em diferentes épocas do ano, totalizando 65% dos atendimentos dentro do macro de Infiltração, conforme Tabela 5.

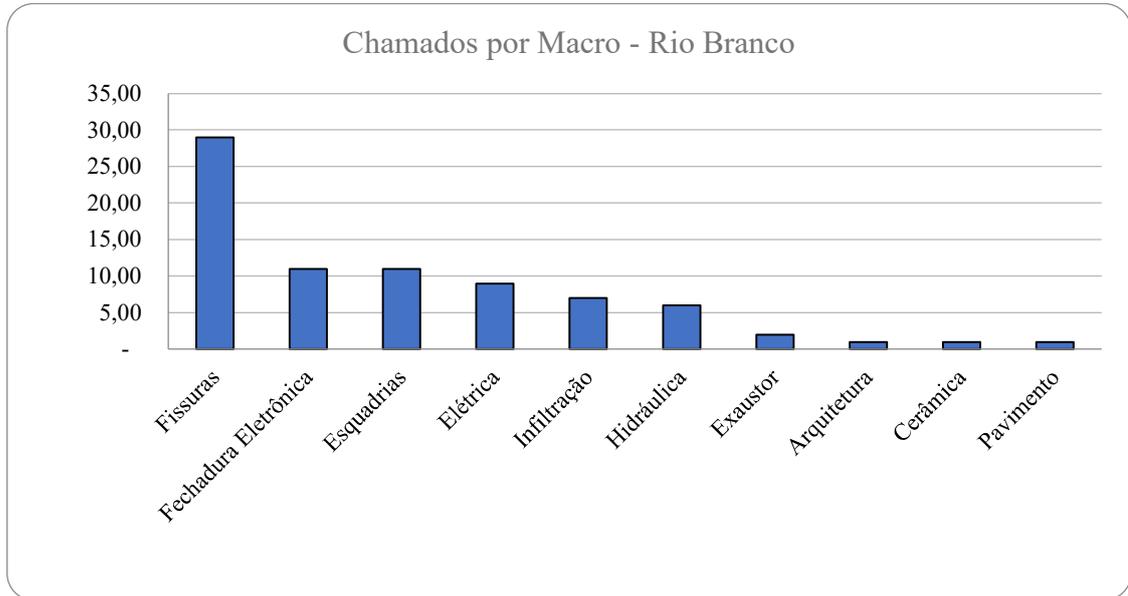
Figura 14 – Gráfico quantitativo dos atendimentos por MACRO do Empreendimento Rio Branco

Com essa distribuição gráfica pode-se separar os macros em recorrências de eventos: eventos raros, sendo aqueles com menos de dois atendimentos por ano e os quais não tiveram impactos relevantes na edificação; eventos normais, sendo aqueles que tiveram em média 5 atendimentos no ano; e o evento frequente, tendo sua recorrência de 2 a 5 vezes maior que a média dos eventos normais, causando transtornos ao condomínio.

Essa distribuição por macros deixa claro que a incorporadora tem um problema frequente de fissuras neste empreendimento, representando quase 40% dos atendimentos da edificação em um ano.

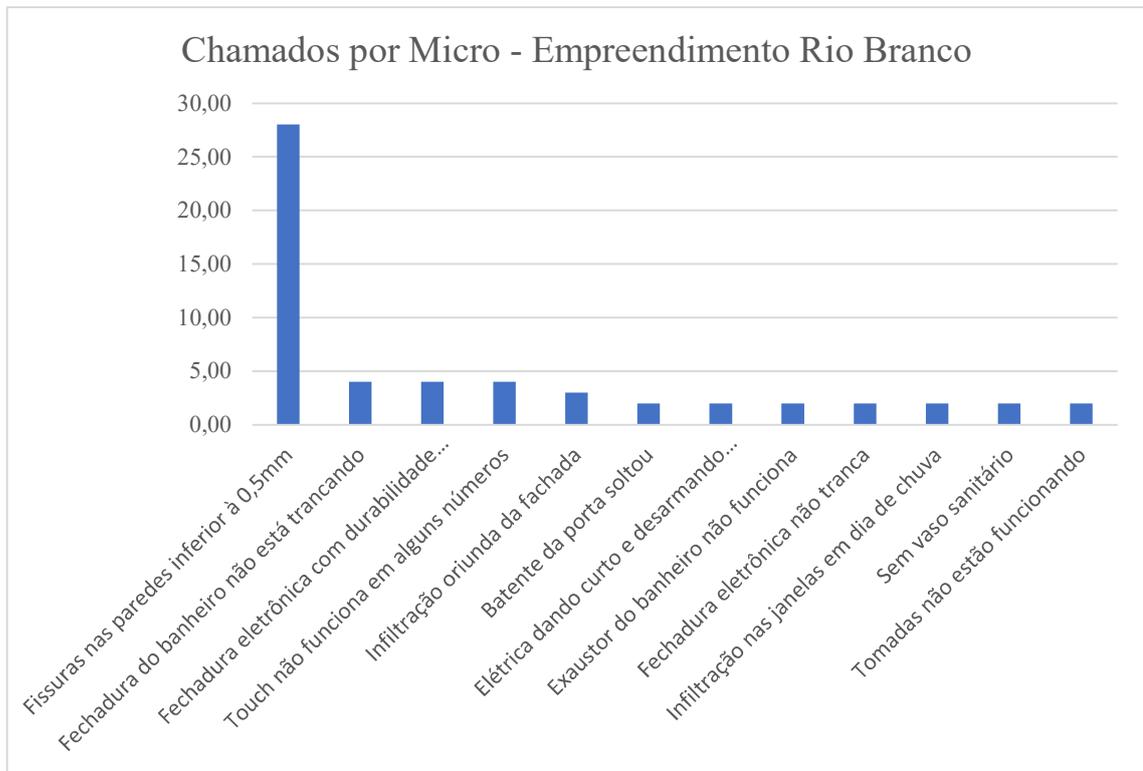
Figura 15 – Gráfico quantitativo dos atendimentos por MICRO do Empreendimento Rio Branco

Essa análise foi importante para entender se a classificação por MACROS não estava mascarando os dados por ser muito generalista, uma vez que poderia haver algum item do Macro composto por muitos Micros com baixa recorrência elevando a estatística deste item e escondendo problemas mais relevantes em outros setores da edificação. Isso de fato acontece, uma vez que o Macro de elétrica se espalha por vários micros que acabam não gerando uma alta recorrência do item, já as fissuras de fato são o principal problema da edificação, correspondendo a quase 40% deles. Além das fissuras, o Macro de fechadura eletrônica e esquadrias também se mostra importante na análise, mesmo se espalhando por 4 micros de menor volume, no decorrer da análise qualitativa foi possível determinar que todos tem a mesma origem.
