**UNIVERSIDADE FEDERAL DO RIO GRANDE DO SUL
ESCOLA DE ENGENHARIA
CURSO DE ENGENHARIA CIVIL**

**ALVENARIA ESTRUTURAL: ESTUDO DE CASO
AVALIANDO DIVERGÊNCIAS ENTRE EXECUÇÃO DA
OBRA E NORMAS**

ALVENARIA ESTRUTURAL: ESTUDO DE CASO ENTRE DIVERGÊNCIAS DAS NORMAS E EXECUÇÃO DA OBRA

Trabalho de Conclusão de Curso apresentado à Comissão de Graduação do Curso de Engenharia Civil da Escola de Engenharia da Universidade Federal do Rio Grande do Sul, como parte dos requisitos para obtenção do título de Engenheiro Civil

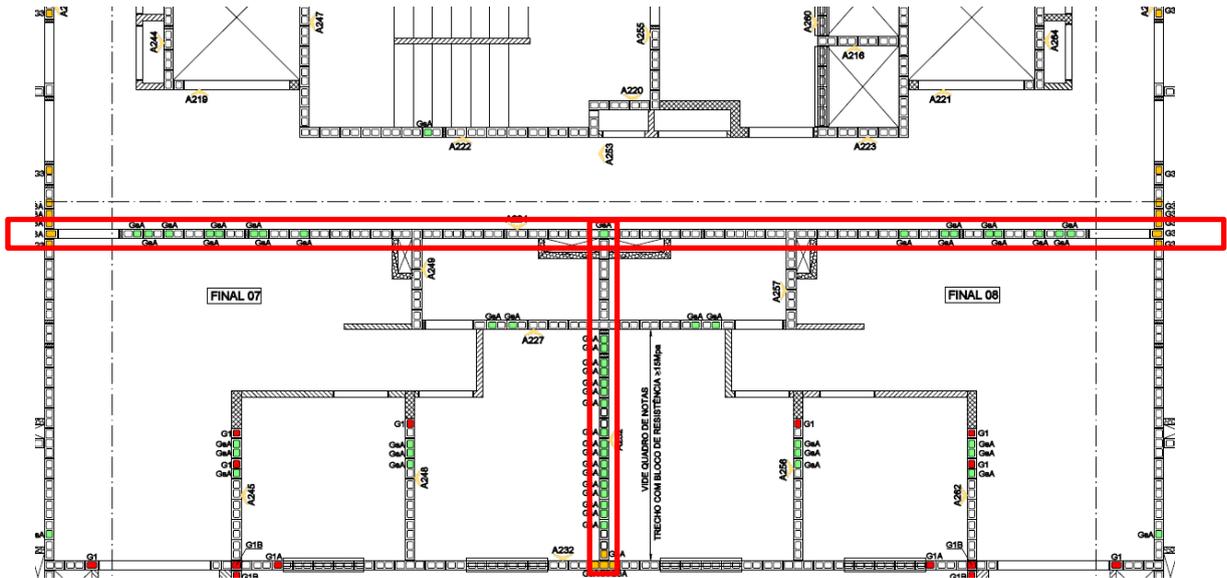
Figura 40 – Localização das paredes A224 e A 252

baixa de pontos de graute do 4º pavimento. Sendo a marcação da vertical a parede A252 e na horizontal a A224.

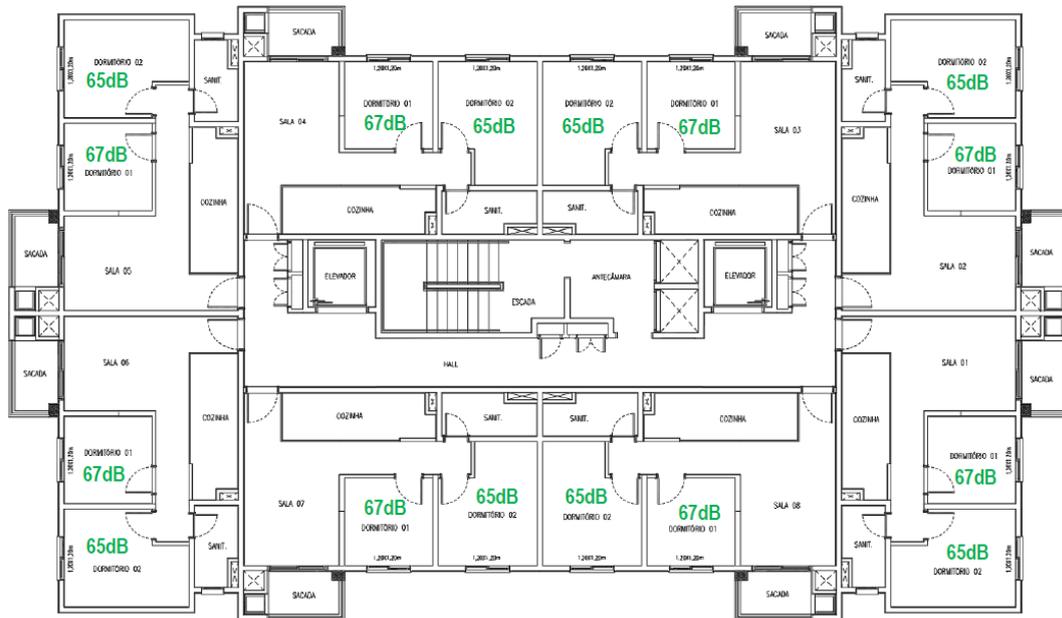
Figura 49 – Resultado da simulação de ruído de impacto das lajes do 2° ao 12° pavimento

(ABNT, 2021A e B). Segunda a tabela 6, do item 3.3 o valor máximo permitido de impacto das lajes é 80 dB, como visto na figura 49, todos os dormitórios ficaram abaixo desse valor, logo todos foram aprovados.
