**UNIVERSIDADE FEDERAL DO RIO GRANDE DO SUL
ESCOLA DE ENGENHARIA
CURSO DE ENGENHARIA CIVIL**

**ESTUDO DE CASO: PROBLEMAS EXECUTIVOS E
RECUPERAÇÃO DE PISCINAS COM PAREDES
ESTRUTURAIS DE VIDRO**

Trabalho de Conclusão de Curso apresentado à Comissão de
Graduação do Curso de Engenharia Civil da Escola de Engenharia
da Universidade Federal do Rio Grande do Sul, como parte dos
requisitos para obtenção do título de Engenheiro Civil

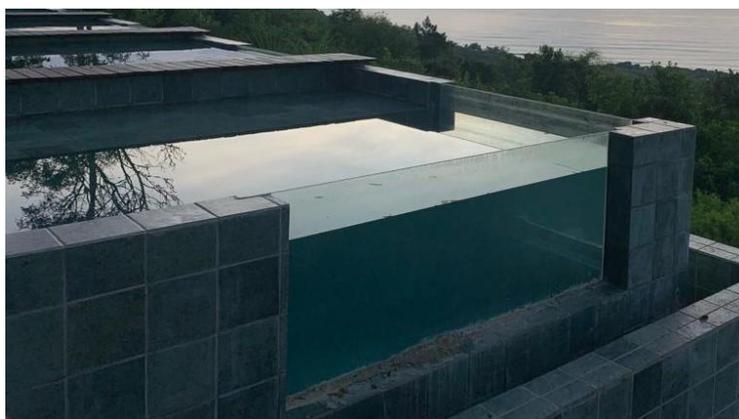
Figura 31 - Paredes estruturais de vidro instaladas

A Figura 31 evidencia que as paredes estruturais de vidro que estavam instaladas na piscina possuíam tal espessura. Espessura essa que veio, mais tarde, se apresentar como uma espessura extremamente ineficiente.

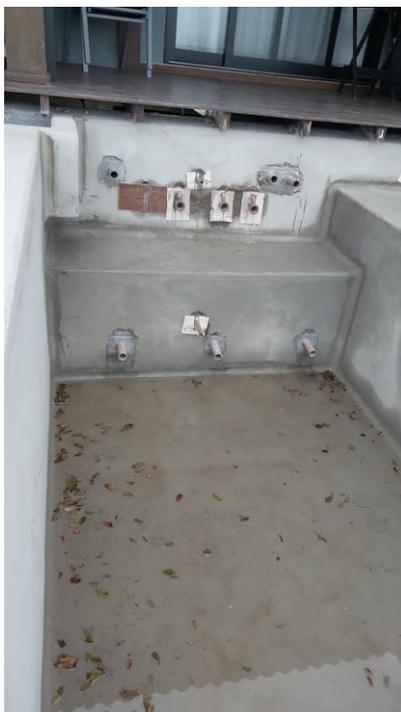
Figura 35 - Chumbação das tubulações emergentes de PVC

Já quando ao que se refere às chumbações das tubulações emergentes, deveria ter tido uma orientação mais clara quanto à declividade deixada ao redor das mesmas, conforme a Figura 4. No entanto, a assinalação do uso do graute estrutural para a execução da chumbação foi uma escolha acertada, uma vez que esta argamassa é de alta resistência estrutural e é muito utilizada na construção civil para preenchimentos de espaços vazios de difícil preenchimento, justamente por possuir uma plasticidade muito maior que o concreto.

Além da regularização dos pisos e paredes, foi indicado que nesta etapa deveria ser realizada a chumbação (fixação) das tubulações emergentes de PVC que fariam o tratamento da água e a função de hidromassagem. Não houve, contudo, uma descrição oficial (no memorial descritivo) quanto a realizar a chumbação com um rebaixo ao redor das tubulações, apenas que as tubulações deveriam ter espaçamento mínimo de 10cm entre elas e que deveria ser utilizado o

graute para realização do serviço. A Figura 35 elucida o momento da execução da chumbação. O rebaixo permitiria um melhor acabamento da impermeabilização nestas regiões críticas.

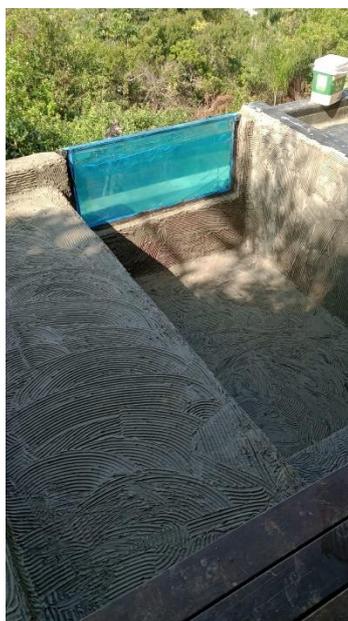
Figura 41 - Aplicação de argamassa chapisco colante com desempenadeira dentada

Para as paredes e bordas, foi indicado a aplicação de argamassa colante para chapisco através do uso da desempenadeira dentada. Esta prática permite uma melhor aderência da argamassa na superfície, sendo uma prática muito bem indicada no memorial descritivo. Todavia, não se faz necessária a aplicação no fundo ou nos lava-pés das piscinas, mas pode-se observar pela Figura 41 que na execução foi aplicada esta argamassa em toda a área. Não se pode afirmar, mas é presumível que essa tenha sido a razão pela qual a camada separadora não tenha sido instalada, conforme citado anteriormente, apesar de que estes materiais apresentem funções distintas. Concluindo, deveriam ter sido seguidas as instruções do memorial e utilizado a camada separadora.

- a) Proteção mecânica do fundo da piscina deve ter espessura de 4cm, com camada separadora (geotêxtil 200g/m²) entre o sistema de impermeabilização e a proteção mecânica.
- b) Deve ser aplicado chapisco rolado ou, de preferência, argamassa chapisco colante com desempenadeira dentada nas paredes para dar maior aderência à proteção mecânica em superfícies verticais, conforme a Figura 41.

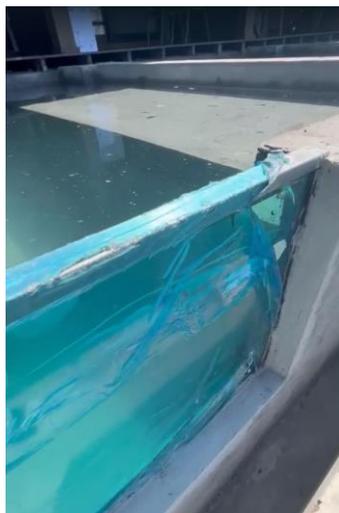
Figura 43 - Teste de estanqueidade após conclusão do revestimento de argamassa

Importante salientar que não houve orientação alguma da empresa contratada quanto à execução de juntas de movimentação ou de dessolidarização no revestimento de argamassa.

- e) Após cura de 24h fazer a aplicação da segunda camada de revestimento de argamassa com a mesma mistura descrita no item “c” desta mesma lista.
- f) Após a cura do revestimento de argamassa, a empresa indicou a realização de mais um teste de estanqueidade nos mesmos moldes do teste realizado após a finalização da instalação do sistema de impermeabilização. Apenas após este segundo teste de sete dias é que estaria liberado a instalação do revestimento cerâmico. A Figura 43 demonstra o teste realizado sobre o revestimento de argamassa.

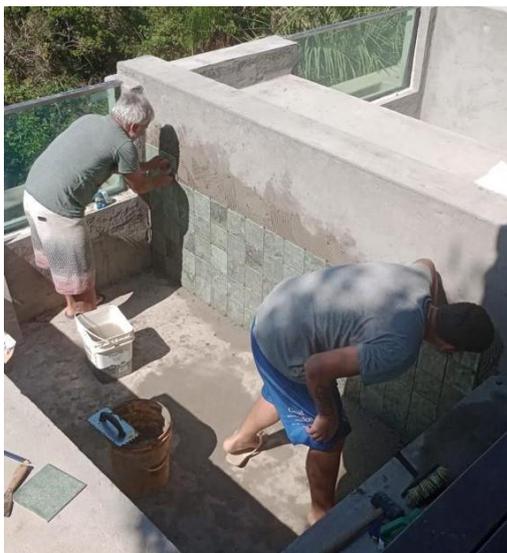
Figura 44 - Execução do assentamento das pastilhas cerâmicas

No decorrer do acompanhamento da execução do assentamento do revestimento foi observado que a prática teve a utilização da desempenadeira dentada, fazendo o preenchimento completo das peças sem a utilização da dupla colagem, em concordância com a Figura 44.

Tal qual a constatação do método de execução do assentamento cerâmico, foi identificada a marca e tipo da argamassa colante utilizada no assentamento das peças. Conforme a Figura 44 abaixo, foi utilizada a Argamassa *Cimentcola* flexível ACIII cinza da marca Quartzolit tipo ACIII-E, conforme a NBR 14081-1 (ABNT, 2012).

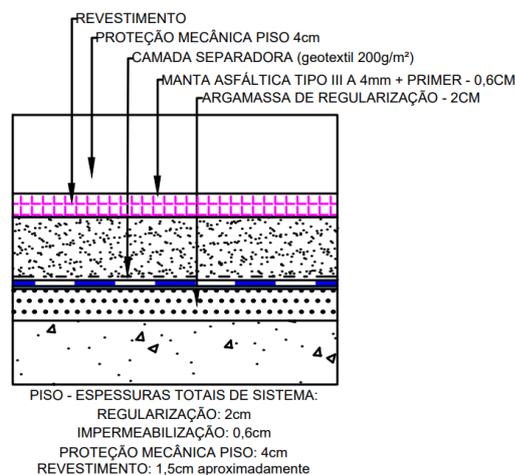
Figura 46 - Corte esquemático do fundo (piso) das piscinas

Por fim, o corte esquemático final do sistema completo foi fornecido pela contratada afim de elucidar cada etapa do trabalho de recuperação das piscinas e eles estão dispostos nas Figuras 46, 47 e 48.

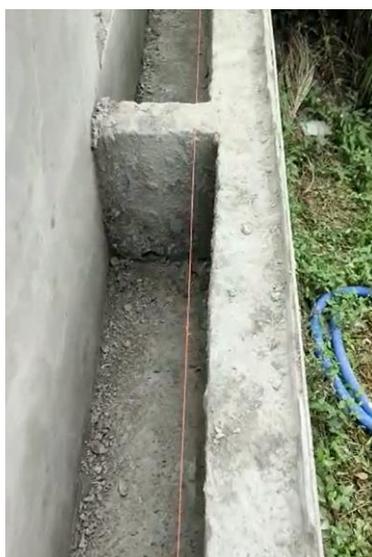
Figura 51 - Linha de nivelamento do revestimento de argamassa

Quando se realiza a concretagem de uma estrutura em concreto armado, além de ser necessária a conferência do posicionamento de todas as armaduras e espessuras de cobrimento, é de extrema importância que a mesma seja executada sempre no prumo, no esquadro e nivelada. A falta de prumo, nível e esquadro em uma estrutura pode causar tanto um problema estrutural devido à presença exagerada de excentricidades não previstas no dimensionamento da mesma, quanto problemas na execução dos serviços seguintes de revestimento dela. No caso das piscinas, além de poder ter algum dano estrutural (precisaria de uma avaliação de um engenheiro especialista para confirmar, o que não ocorreu), foi a falta de prumo, nível e esquadro que acarretaram em espessuras além das permitidas no revestimento de argamassa e no revestimento cerâmico, como mostra a Figura 51, indicando a espessura excessiva do revestimento de argamassa erroneamente usada para manter o esquadro e alinhamento da estrutura em sua regularização.

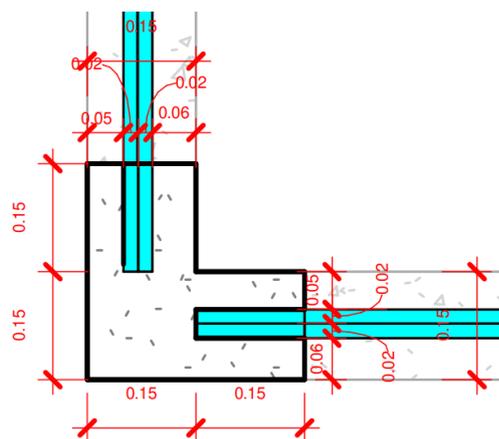
Figura 52 - Detalhamento do engaste das paredes estruturais de vidro

Os vazamentos tiveram origem pelo método de instalação das paredes que foi executado em discordância com o que constava no projeto executivo. A Figura 52 elucida o projeto executivo através do detalhe de engaste dos vidros que deveria ser executado.

É perceptível que a instalação das paredes deveria ser feita de maneira “embutida” na estrutura de concreto armado e, o que se viu executado, não seguiu esta determinação. A Figura 53 mostra a forma real em que a instalação ocorreu.

Além dos muitos vazamentos, ocorreram abaulamento em todas as paredes estruturais de vidro, caracterizando uma deformação excessiva devido aos esforços de flexão impostos pela água interna das piscinas. Tal ocorrência se deu devido às pequenas espessuras das paredes que, no projeto executivo (Figura 52), seriam compostas por duas lâminas de 20mm cada quando, na realidade, foram instaladas paredes compostas de duas lâminas de 4mm.
