**ANÁLISE DE MANIFESTAÇÕES PATOLÓGICAS  
DECORRENTES DA UMIDADE EM EDIFICAÇÃO  
MULTIFAMILIAR: ESTUDO DE CASO**

Trabalho de Conclusão de Curso apresentado à Comissão  
de Graduação do Curso de Engenharia Civil da Escola de  
Engenharia da Universidade Federal do Rio Grande do Sul,  
como parte dos requisitos para obtenção do título de  
Engenheiro Civil

O objeto de estudo deste trabalho situa-se em Porto Alegre, no bairro Centro. Nas figuras 4 e 5 pode-se observar a localização da edificação. Trata-se de uma edificação com vinte e cinco pavimentos, composta por sistema estrutural de concreto armado, com aproximadamente 40 anos, onde serão analisados o 24º e o 25º pavimento e cobertura.

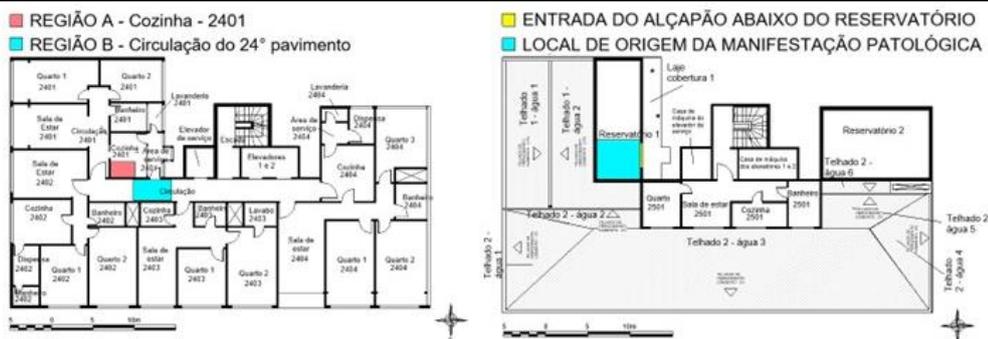
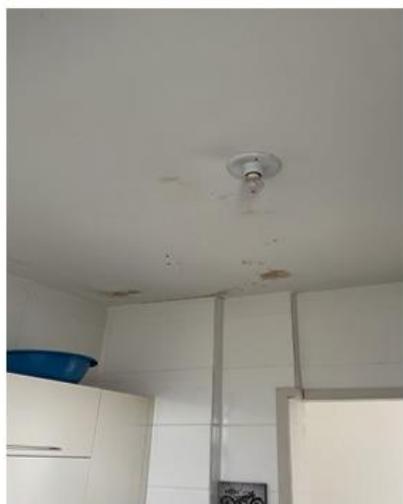
Quadro 3: Ficha técnica das manifestações patológicas: circulação do 24º pavimento e cozinha do apartamento 2401

No quadro 3 é possível visualizar as manifestações patológicas, organizadas na ficha de avaliação, juntamente com as imagens da cozinha, da circulação e da laje de cobertura 1. Na figura 1 do quadro 3 está representada a planta baixa do vigésimo quarto pavimento com a indicação dos locais afetados pela umidade, divididos em duas regiões, sendo a REGIÃO A correspondente à cozinha e a REGIÃO B à circulação do 24 pavimento.

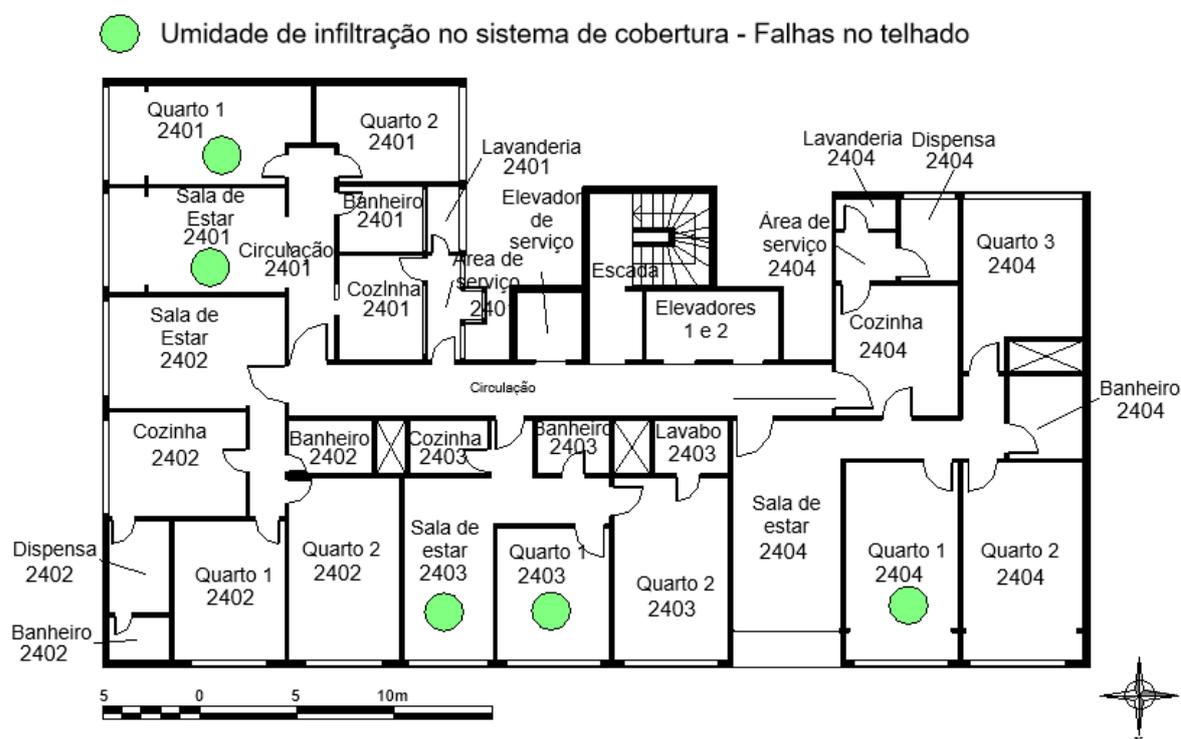
Figura 23: Planta baixa do vigésimo quarto pavimento com as divisões dos locais afetados pela falha de estanqueidade do telhado

Na edificação observam-se cinco ambientes com presença de MPs por falha da vedação do telhado, sendo 2 pontos incidentes no apartamento 2401, um deles no quarto 1 e na sala de estar, duas incidências no apartamento 2403 que acabou atingindo o quarto 1 e a sala de estar deste apartamento e uma incidência no quarto 1 do apartamento 2404. Na figura 23 está representada a planta do vigésimo quarto pavimento indicando os cômodos atingidos pela infiltração da umidade devido a falha no telhado.
