**ANÁLISE DE REFORMA EM EDIFICAÇÃO RESIDENCIAL
UNIFAMILIAR COM BASE NA NBR 15575**

Trabalho de Conclusão de Curso apresentado à Comissão de
Graduação do Curso de Engenharia Civil da Escola de Engenharia
da Universidade Federal do Rio Grande do Sul, como parte dos
requisitos para obtenção do título de Engenheiro Civil

Este trabalho apresenta a análise do projeto e execução de uma reforma e ampliação de uma edificação na cidade de Porto Alegre/RS sob o ponto de vista do desempenho de seus sistemas, a fim de julgar adequados, ou não, as especificações de projeto e os métodos executivos empregados. A principal referência para a realização desta análise é a ABNT NBR 15575 – Norma de Desempenho de Edificações Habitacionais, que estabelece as diretrizes necessárias para que se verifique o nível de desempenho de diferentes sistemas de edificações, como o sistema estrutural, de piso, de vedação e outros mais. É por meio da definição de requisitos e critérios que a norma possibilita que se realizem as verificações, sejam elas qualitativas ou quantitativas. As verificações realizadas limitaram-se ao sistema de piso – para o qual foram considerados os requisitos de estanqueidade, segurança n

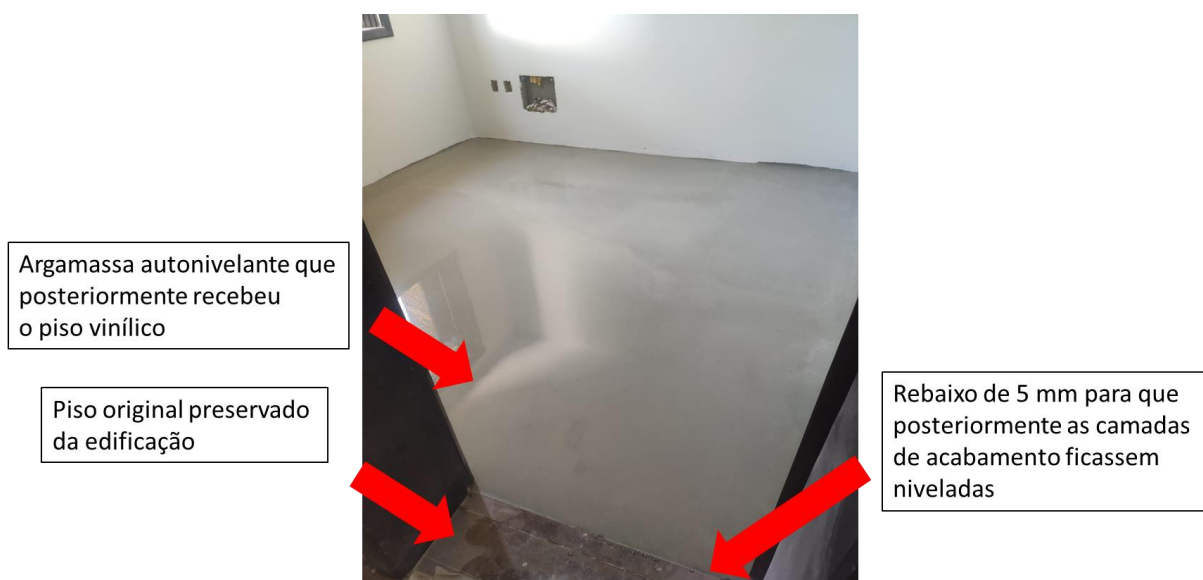
Figura 9 - Registro da utilização de argamassa autonivelante em dormitório da edificação

fluidez e a alta resistência à segregação, o que permite que ela se nivele através da sua própria capacidade de fluxo. A espessura da camada de regularização foi executada de forma que se mantivesse um desnível de 5 mm em relação ao piso do ambiente adjacente – a circulação do mezanino – para que as camadas de acabamento ficassem niveladas, uma vez que a circulação teve seu sistema de piso preservado durante a realização da obra. A Figura 9 traz um dormitório da edificação momentos após a execução da nova camada de regularização com a utilização de argamassa autonivelante. Após o período de secagem de 24 horas, conforme recomendação do fabricante, a superfície estaria apta a receber a camada de acabamento.

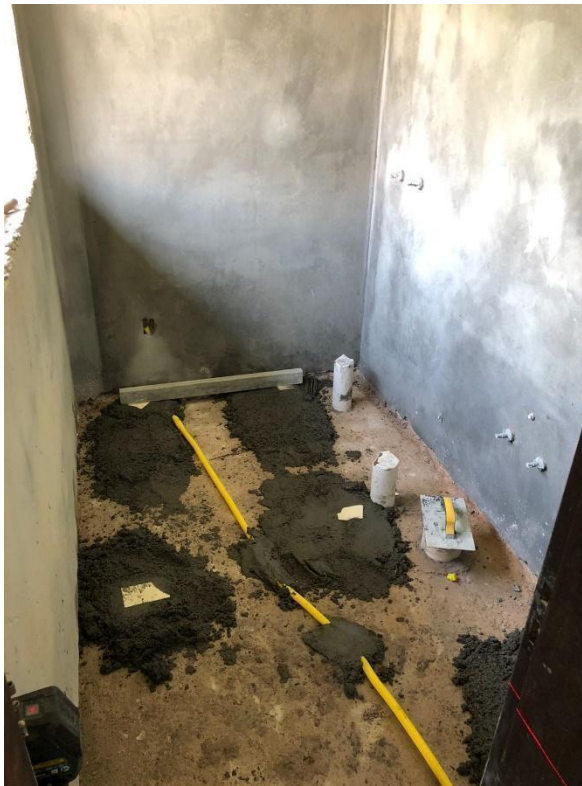
Figura 10 - Registro da execução de contrapiso de regularização em banheiro da edificação

Já nos banheiros foram executados contrapisos de regularização do tipo “farofa” de traço 1:4 e 5 cm de espessura, com o caimento adequado de 1,5% em direção aos ralos, conforme diretrizes da NBR 13753 (ABNT, 1996), seguidos de uma camada de impermeabilização. A Figura 10 traz um registro da execução de um dos contrapisos realizados durante a renovação dos sistemas de piso da edificação.

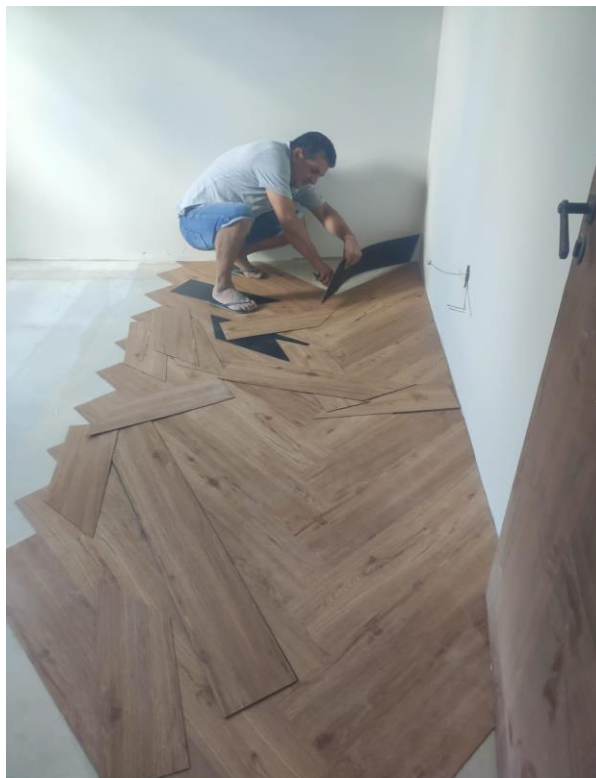
Figura 11 - Registro da instalação de piso vinílico em dormitório da edificação

Passado o período de secagem de 24 horas recomendado pelo fabricante da argamassa autonivelante, nos dormitórios e no closet foi realizada a instalação dos pisos vinílicos. A camada de acabamento do sistema de piso foi colada com cola específica e em estilo “espinha de peixe” como prevista nos projetos arquitetônicos. Posteriormente, foram instalados rodapés de PVC de 10 centímetros de altura e 2 centímetros de espessura com o objetivo de dar acabamento aos encontros entre piso e paredes, onde havia eventuais descontinuidades do piso vinílico. A Figura 11 traz um registro da colagem de piso.

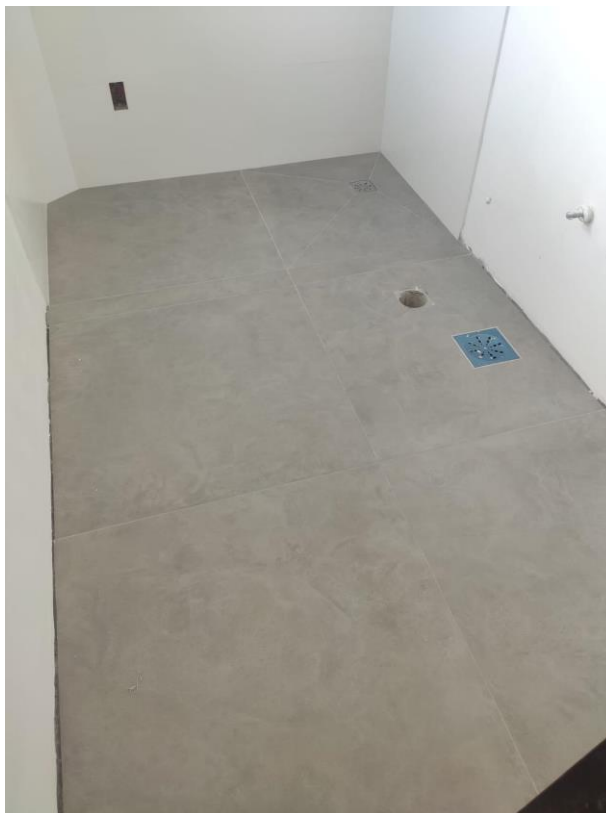
Figura 12 - Banheiro da edificação com o revestimento de porcelanato concluído

Já nos banheiros, 72 horas após a execução de um novo sistema de impermeabilização com a utilização de argamassa polimérica foi realizado o assentamento de peças de porcelanato com a utilização de argamassa colante AC-III, conforme diretrizes da NBR 13753 (ABNT, 1996). O rejuntamento das peças de porcelanato foi realizado com rejunte cimentício flexível. A Figura 12 traz um registro do revestimento cerâmico do piso de um banheiro da edificação executado na sua totalidade.

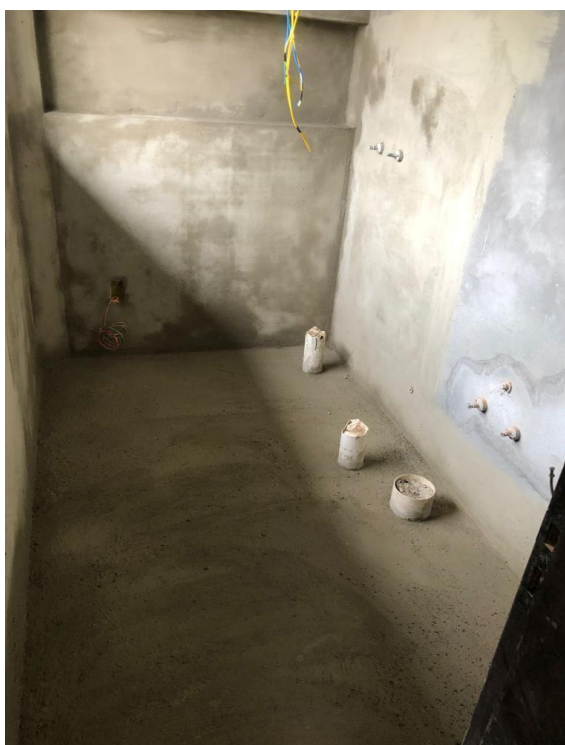
Figura 15 - Banheiro impermeabilizado pronto para recebimento do revestimento cerâmico

Com o substrato preparado, foi realizada a mistura manual dos componentes do material impermeabilizante por cerca de 5 minutos, até que fosse formada uma solução pastosa e homogênea. A primeira demão do produto sobre as superfícies dos banheiros foi realizada com a utilização de trinchas, sendo que as áreas dos pisos foram totalmente cobertas, enquanto que nas paredes a impermeabilização foi executada até a altura de 30 centímetros, com exceção da área do box, a qual foi impermeabilizada em sua totalidade até a altura do chuveiro – 2,10 metros. Após o período de secagem de 5 horas, foi realizada uma nova mistura e aplicada a segunda demão do produto, desta vez em sentido cruzado à primeira, mas cobrindo as mesmas áreas. Nota-se que não foi utilizada a tela de poliéster ou outro tipo de reforço estrutural em ralos ou encontro de superfícies. Após o período de secagem da segunda demão do impermeabilizante, as superfícies foram consideradas prontas para receber os revestimentos cerâmicos previstos nos projetos arquitetônicos. A Figura 15 mostra um banheiro da edificação com sua etapa de impermeabilização concluída.

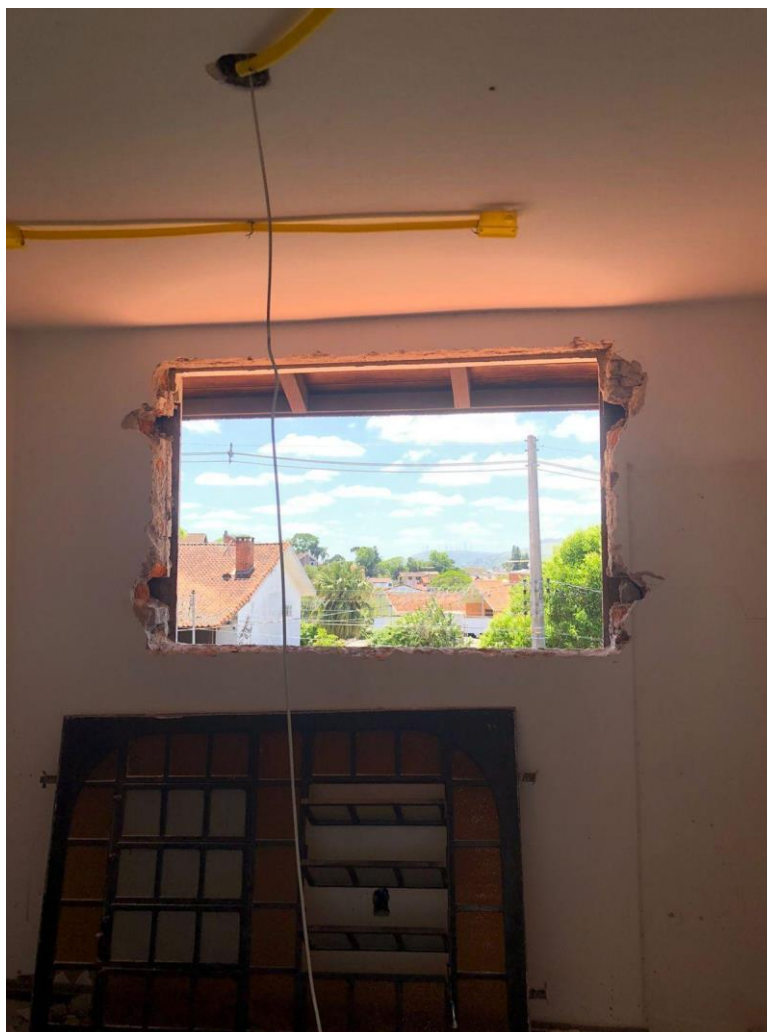
Figura 21 - Registro da etapa de remoção de esquadrias

Seguindo as orientações do fornecedor, a equipe de engenharia executou a preparação dos vãos para o recebimento de esquadrias. O primeiro passo foi a remoção das esquadrias originais da edificação baseado em indicações do projeto de demolição, a Figura 21 traz um registro desta etapa inicial.

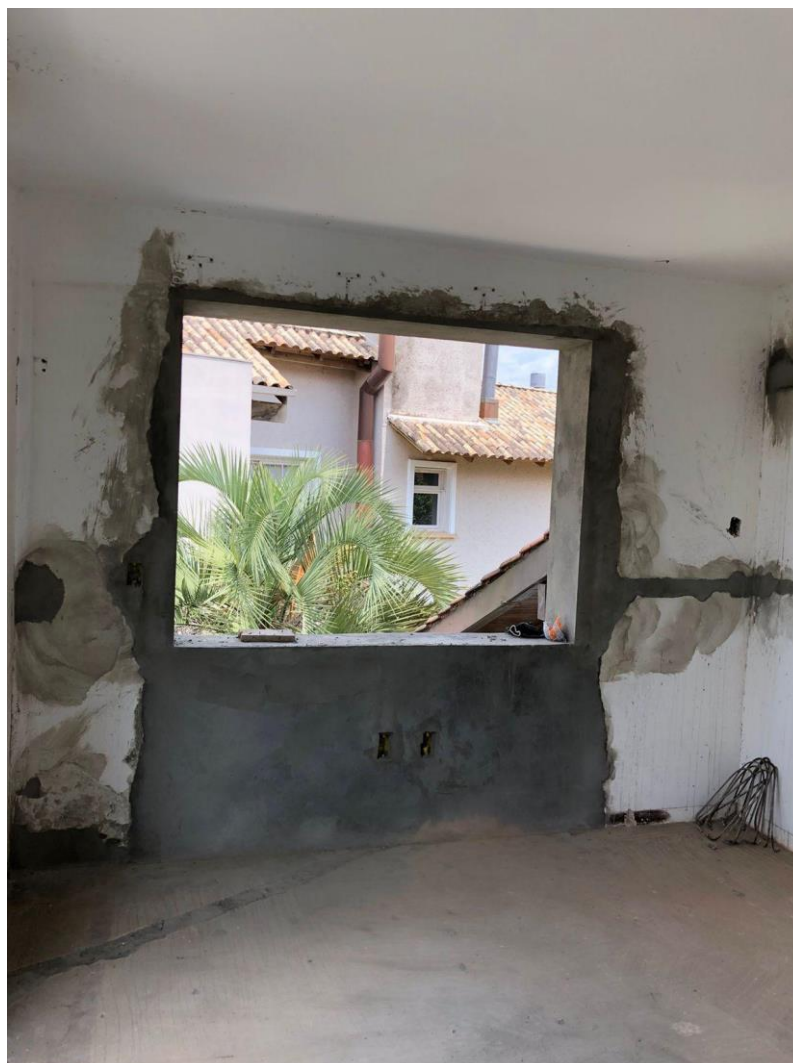
Figura 22 - Registro da etapa de requadro de vãos

Em seguida foi realizado o requadro dos vãos com reboco regular em todo seu perímetro, sendo que a superfície inferior foi regularizada com um caimento de 2% em direção ao lado externo, onde posteriormente seriam instaladas pingadeiras de basalto. A Figura 22 traz um registro de um vão da edificação após ter a esquadria removida e seu requadro executado.

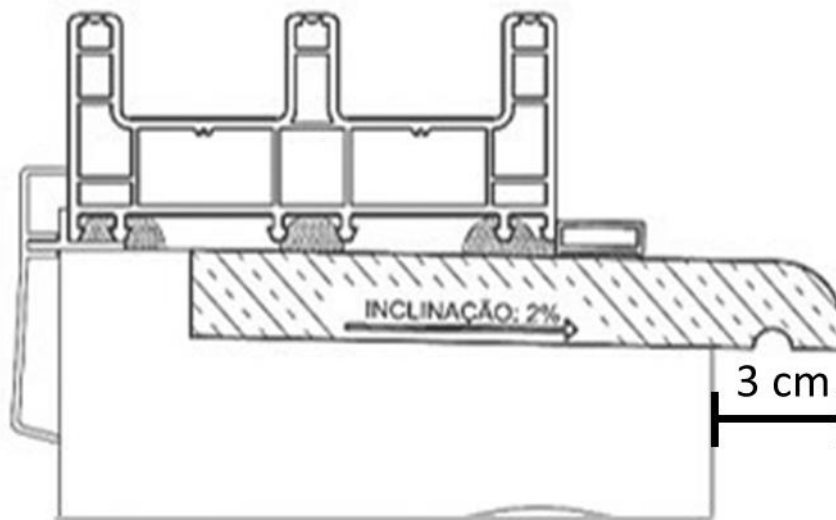
Figura 23 - Representação de pingadeira instalada com caimento adequado

A instalação das pingadeiras de basalto foi realizada utilizando-se de argamassa colante AC-III, respeitando o caimento de 2% recomendado pelo fabricante, como ilustrado na Figura 23. Nota-se que as pingadeiras possuíam lacrimal em sua extremidade e não avançaram lateralmente nos vãos, uma vez que a recomendação do fabricante é que elas não estejam engastadas nas paredes.

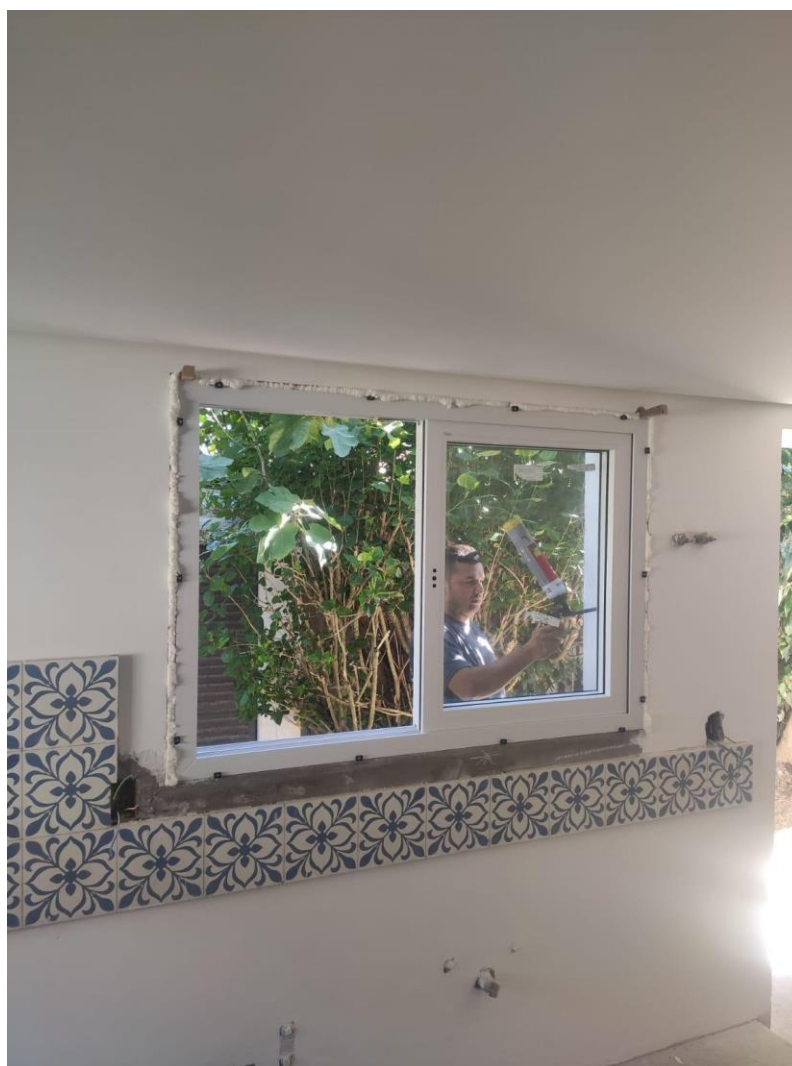
Figura 25 - Esquadria de PVC em processo de instalação

necessárias para a boa instalação da esquadria. Pela face externa do marco, foi realizada a vedação em todas as faces do vão utilizando-se um selante de silicone para que fossem preenchidas completamente todas as frestas ainda existentes entre a parede e o marco. A Figura 25 traz um registro do momento em que uma das esquadrias recebe o selante pelo lado externo. É possível observar também a espuma expansiva aplicada nas folgas laterais e superior, além do calçamento com cunhas de madeira.

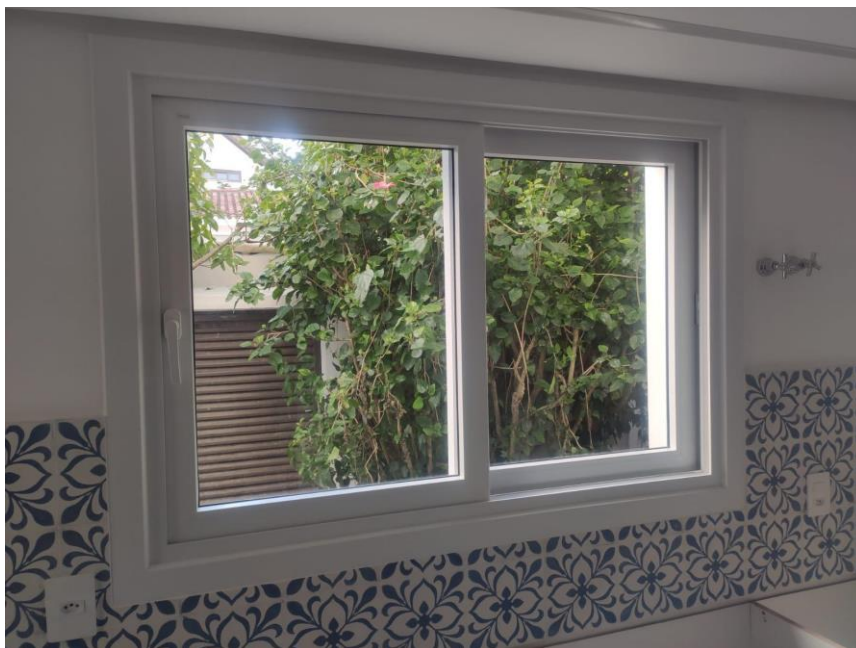
Figura 27 - Esquadria de PVC completamente instalada na edificação

Figura 27 ilustra um registro de uma esquadria da edificação com seu processo de instalação e acabamento finalizado.

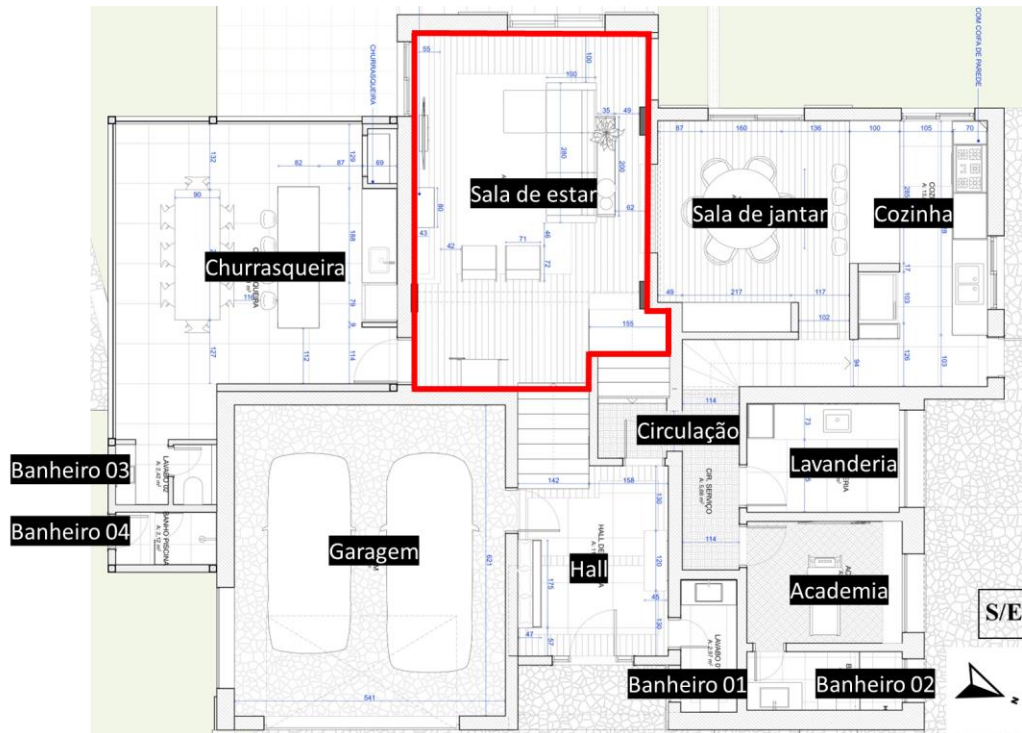
Figura 32 - Área de piso do pavimento térreo considerada para verificação de desempenho térmico

Assim, foram verificados os percentuais de abertura para ventilação da sala de estar e dos dormitórios da edificação. A sala é o único ambiente de permanência prolongada (APP) do pavimento térreo, e tem sua área destacada na planta baixa da Figura 32.

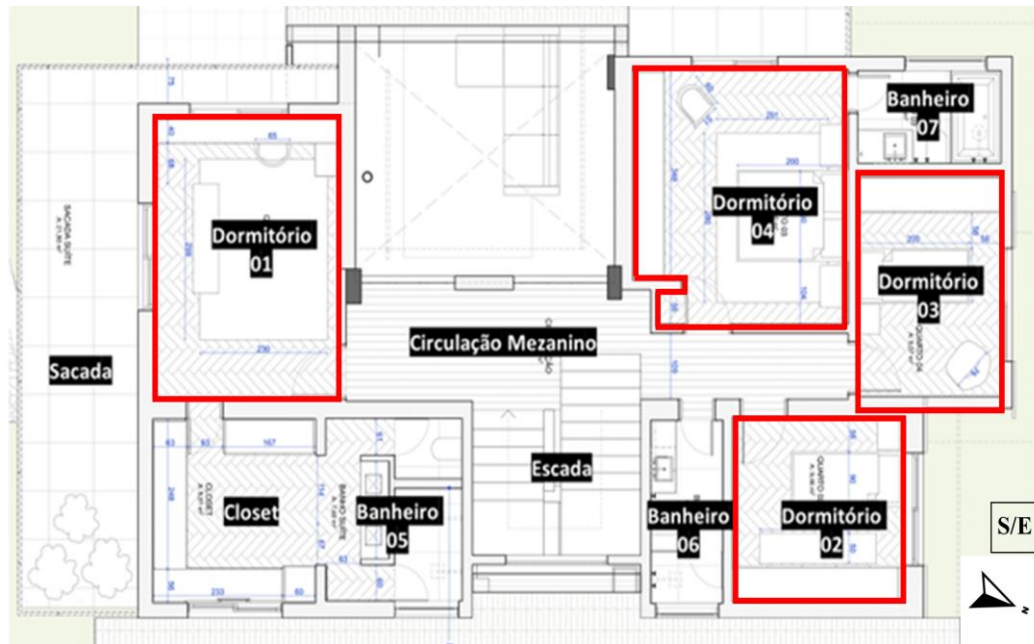
Figura 33 - Área de piso do segundo pavimento considerada para verificação de desempenho térmico

Já no segundo pavimento foram verificados os quatro dormitórios existentes, que têm suas áreas destacadas na Figura 33.
