MINISTÉRIO DA EDUCAÇÃO
UNIVERSIDADE FEDERAL DO RIO GRANDE DO SUL
Escola de Engenharia
Departamento de Metalurgia

**ANÁLISE DE CAUSA RAÍZ EM FALHA DE JUNTA *LENS RING*
DE VÁLVULA DE CONTROLE DE PRESSÃO EM INDÚSTRIA
PETROQUÍMICA**

Trabalho de Diplomação de Engenharia

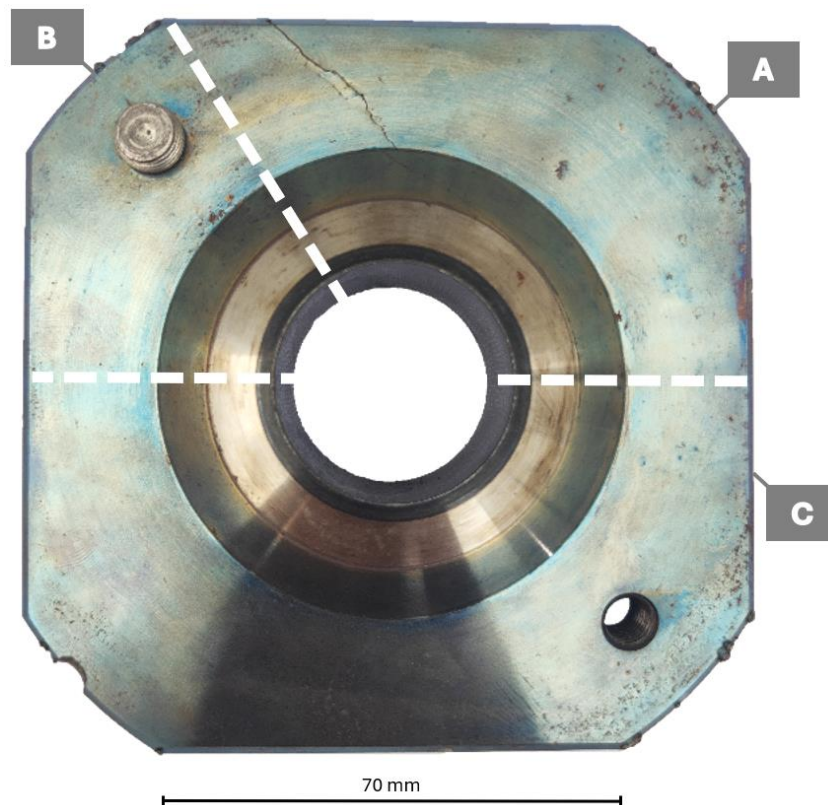
Figura 6 - Amostra principal da junta *lens ring* marcada nas seções A, B e C com linhas representando o seccionamento (Fonte: o Autor, 2024)

A análise da seção A, onde a trinca foi identificada, teve como objetivo determinar a causa da fratura. A abertura da trinca foi realizada por métodos de corte e imersão em nitrogênio líquido, resultando em três subseções denominadas A1, A2 e A3, as quais foram devidamente fotografadas. Todas subseções foram analisadas utilizando lupa e Microscopia Eletrônica de Varredura (MEV), buscando identificar os possíveis pontos de início da trinca. Além disso, foi avaliado o desgaste sofrido durante o esmagamento para vedação, investigando alterações na resistência mecânica e a formação de entalhes que poderiam reduzir a resistência à fadiga e gerar concentradores de tensão.

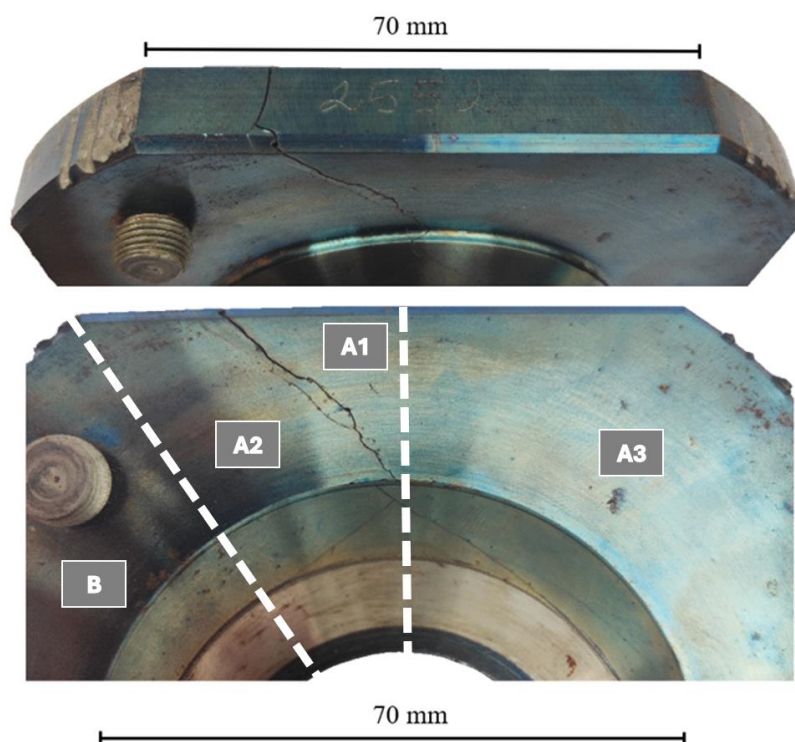
Figura 10 - Vista frontal e superior da seção A em detalhe (Fonte: o Autor, 2024)

Para uma análise mais precisa de dois possíveis pontos de início da trinca, a subseção A2, representada na Figura 10, foi submetida ao exame por Microscopia Eletrônica de Varredura (MEV) no Superscan de modelo Shimadzu SSX-550. Antes da análise, a superfície de fratura foi cuidadosamente limpa utilizando detergente neutro e solução removedora de ferrugem, garantindo a remoção de resíduos e a preservação das características da fratura para uma investigação precisa.

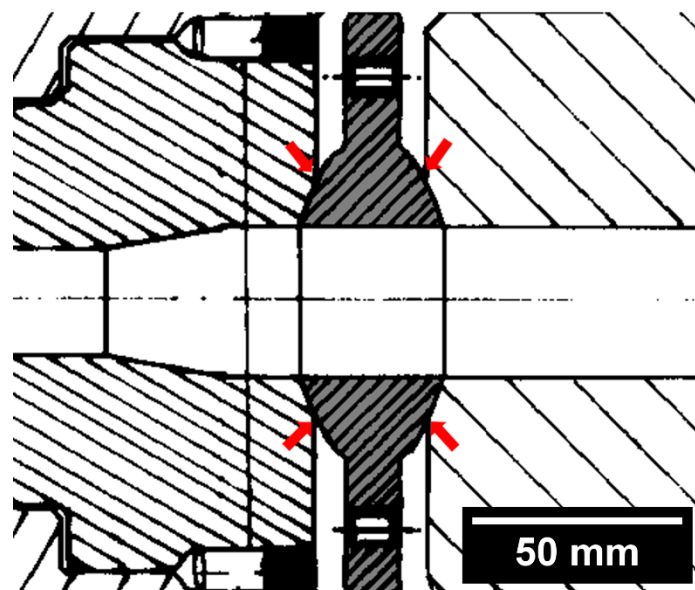
Figura 18 - Desenho representativo da vedação. Da direita para esquerda: sede, junta *lens ring* e flange de entrada. Setas indicam o esmagamento. (Fonte: o Autor, 2024)

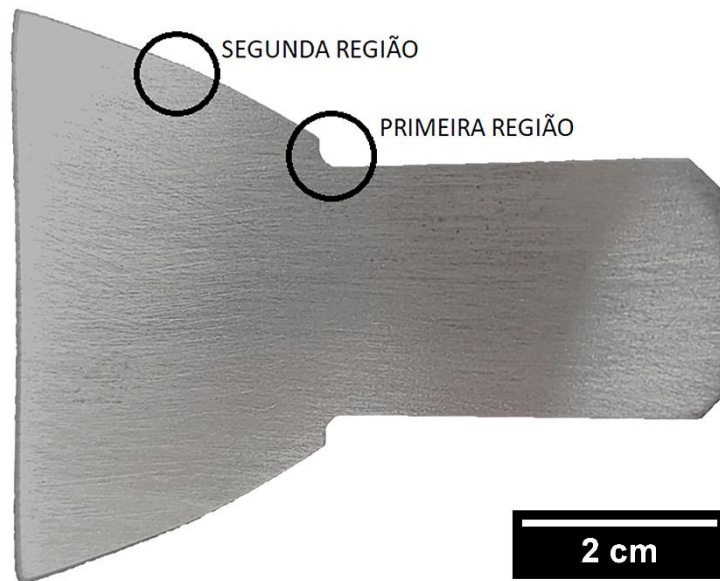
Os ensaios realizados com o perfilômetro e o rugosímetro foram fundamentais para identificar, de forma gráfica e detalhada, as alterações geométricas na superfície da *lens ring*, Figura 27. Na primeira região analisada, correspondente ao raio externo com angulação mais acentuada, representada na Figura 28, foi realizado apenas o ensaio de perfilometria, que apresentou resultados satisfatórios. Conforme ilustrado na Figura 18, o raio externo aparenta estar dentro das especificações do projeto. No entanto, sua geometria ainda representa um ponto crítico para a nucleação de trincas, devido à troca de nível na superfície causada pelo raio considerável que divide as transições geométricas.

Figura 27 - Regiões de superfície estudadas, corte longitudinal (Fonte: o Autor, 2024)

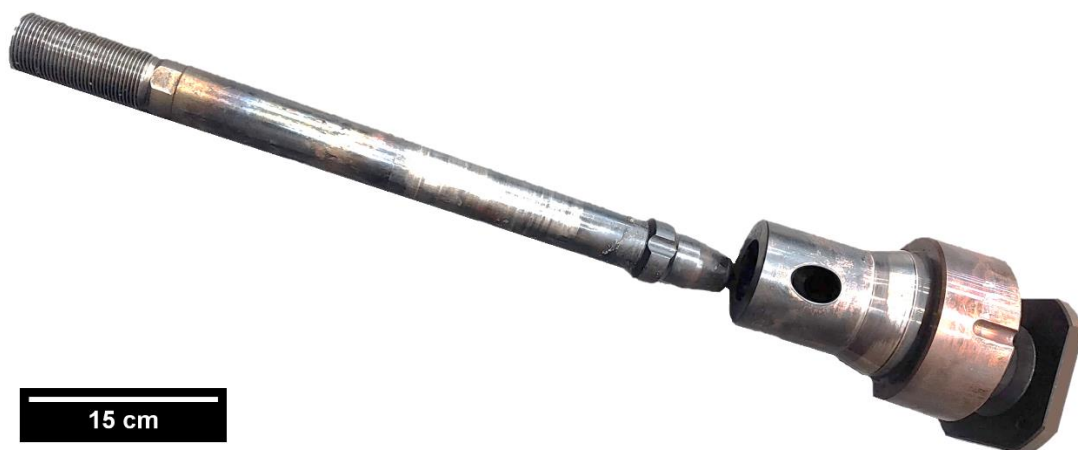
Figura 52 - Alguns componentes da válvula de controle de pressão em sequência de encaixe. Da direita para esquerda: haste/obturador, sede e junta *lens ring* (Fonte: o Autor, 2024)

Como dito anteriormente, o processo operacional da junta *lens ring* envolve a passagem de produto derivado da polimerização do eteno pelo canal interno, garantindo a estanqueidade entre dois componentes da válvula de controle de pressão. Conforme analisado, esse canal está sujeito à erosão por cavitação, enquanto a região de vedação sofre esforços concentrados significativos, o que compromete o controle de estanqueidade da válvula.
