**UNIVERSIDADE FEDERAL DO RIO GRANDE DO SUL
ESCOLA DE ENGENHARIA
DEPARTAMENTO DE ENGENHARIA CIVIL**

**USO DA TERMOGRAFIA COMO FERRAMENTA NÃO
DESTRUTIVA PARA AVALIAÇÃO DE MANIFESTAÇÕES
PATOLÓGICAS OCULTAS**

julho 2011

Trabalho de Diplomação apresentado ao Departamento de Engenharia Civil da Escola de Engenharia da Universidade Federal do Rio Grande do Sul, como parte dos requisitos para obtenção do título de Engenheiro Civil

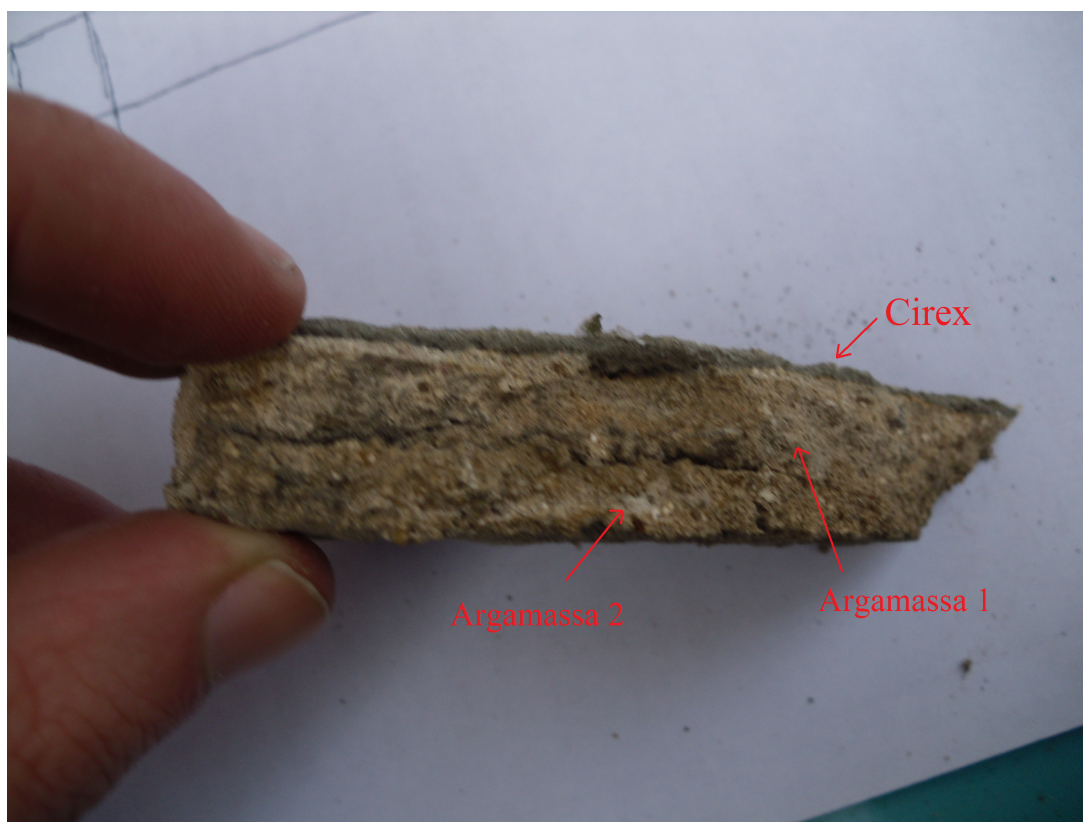
Figura 22: parte do revestimento da fachada da Escola de Engenharia da UFRGS evidenciando as diferentes camadas

As fachadas Sul, Noroeste e Leste possuem um revestimento composto por 3 camadas. As duas primeiras camadas são constituídas de argamassas e a última é de cirex, que é uma argamassa constituída por cimento, cal, impermeabilizantes e corantes minerais, conforme pode ser visto na figura 22. Além disso, a fachada possui uma camada de preparo superficial, denominada de chapisco, sobre a qual o revestimento é aplicado.

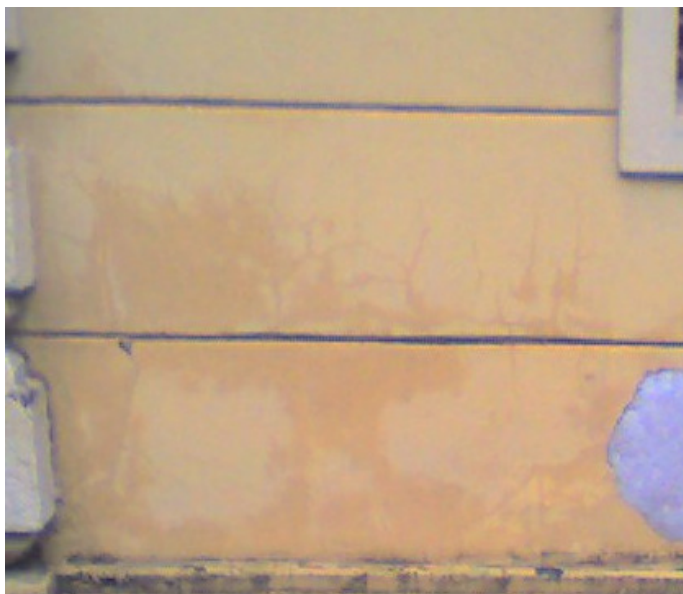
Figura 25: área da fachada Norte do Observatório Astronômico da UFRGS onde foi realizado o teste preliminar

A emissividade do revestimento utilizada foi o valor fornecido pelo fabricante da câmera termográfica, o qual consta no manual. No caso de reboco o valor é de 0,86. O estudo prévio limitou-se à parede Norte do referido prédio a uma altura de aproximadamente 1,5 metros. Optou-se por esta altura, pois seria de fácil alcance para analisar algum ponto que a câmera termográfica captasse temperatura superficial diferente das zonas adjacentes e que não fosse visualmente observada. A metodologia adotada foi inicialmente realizar uma avaliação visual verificando danos existentes. Posteriormente, efetuou-se a análise com a câmera termográfica e finalmente uma avaliação com percussão na superfície. Esta fachada possuía uma região cujo o revestimento de argamassa possuía problema de descolamento. A região próxima desta zona não apresentava nenhuma anomalia visível (figura 25).

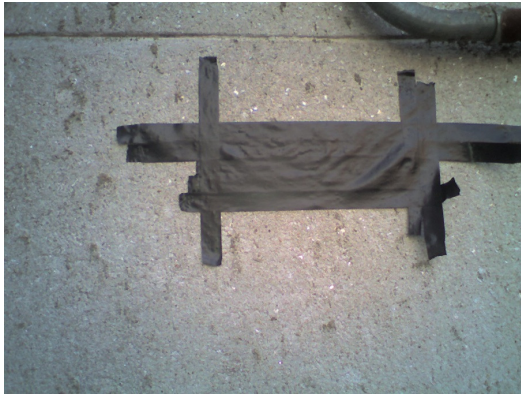
Figura 30: região coberta com fita isolante para avaliação de temperatura

Inicialmente buscou-se um ponto que não apresentasse som cavo e que não tivesse umidade aparente. Uma vez definida uma área, colocou-se na superfície do revestimento fita isolante de cor preta demarcando uma área de pequena extensão (figura 30). Enquanto se esperava estabilizar a temperatura entre a fita e o revestimento, configurou-se a câmera termográfica com os seguintes parâmetros:

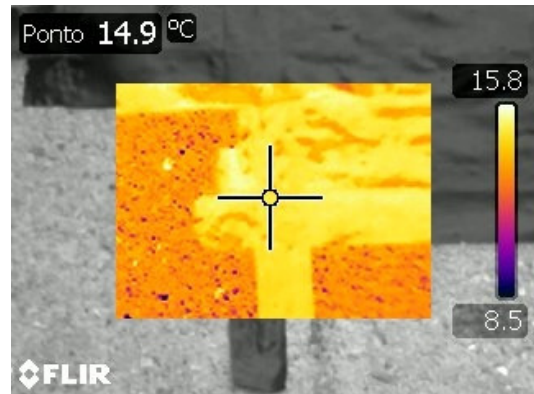
Figura 31: temperatura medida na região coberta com fita isolante

Inicialmente mediu-se a temperatura superficial na região de fita isolante, obtendo-se 14,9° C (figura 31). Em seguida, fez-se uma medição com a câmera apontada na região do revestimento sem a fita isolante. Foi-se alterando o valor de emissividade na câmera até obter o mesmo valor de temperatura da zona com fita isolante (figuras 32 a 35). Ao utilizar o valor de 0,95, a câmera termográfica mediu uma temperatura de 14,9° C, mesma temperatura do

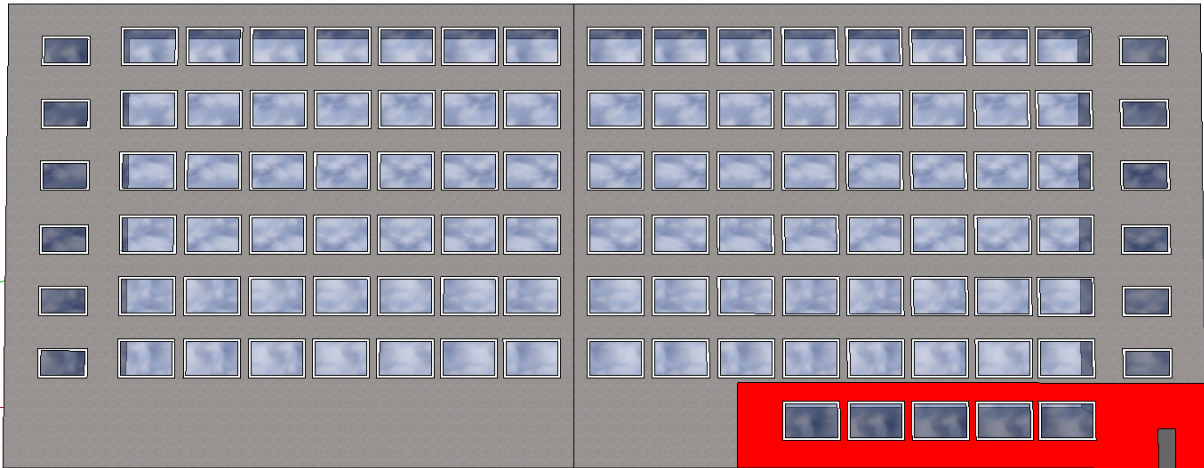
Figura 44: área onde foi executado o levantamento de manifestações patológicas através do ensaio de percussão

A área de fachada analisada foi a de fácil acesso, que no máximo pudesse ser alcançada com o auxílio de uma escada. Esta se localiza na parte inferior da fachada a uma altura de aproximadamente quatro metros. Não foi possível verificar toda a extensão da base da fachada devido à existência de outros prédios. A figura 44 apresenta a zona analisada, região marcada em vermelho. Neste levantamento realizado, tanto visual como de percussão, detectou-se a presença de descolamentos e manchas. Estes pontos foram demarcados com giz, e posteriormente registrados com fotos digitais e termográficas.

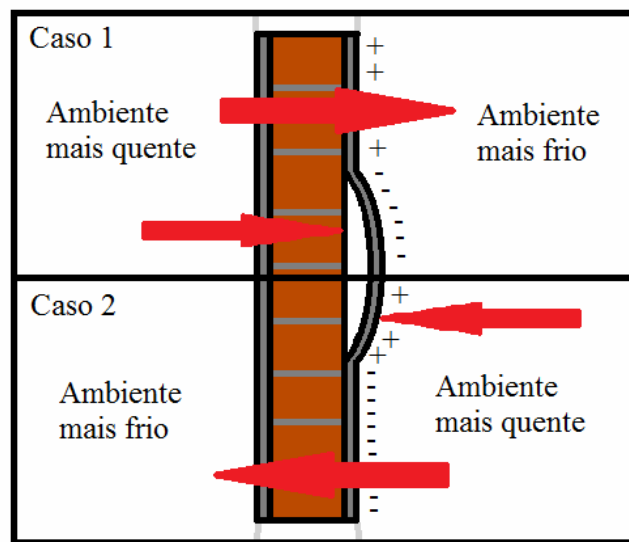
Figura 51: influência do descolamento do revestimento no transporte de calor

No ensaio realizado na Escola de Engenharia, observou-se valores de temperatura superficial, nas regiões onde o revestimento encontrava-se descolado, verificação esta obtida através do ensaio de percussão, superiores e inferiores ao revestimento adjacente não descolado. Este comportamento pode ser explicado pelo mecanismo de transporte do calor. Este se desloca do

ambiente com temperatura superior para o de temperatura inferior. Quando o ambiente externo apresenta temperatura superior ao ambiente interno, o calor vai se deslocar no sentido exterior para o interior do prédio. Na zona onde há descolamento, há formação de um bolsão de ar com uma camada de ar aquecida, gerando temperatura superficial mais alta. O descolamento presente no revestimento vai dificultar o transporte do calor. Quando o bolsão está no ambiente com temperatura inferior, a temperatura superficial no revestimento é menor se comparado ao seu entorno (figura 51).
