ESCOLA DE ENGENHARIA  
ENGENHARIA DE MATERIAIS

**ESTUDO DE MATERIAL E ANÁLISE DE FALHA EM JUNTA DE  
EXPANSÃO DE UNIDADE DE CRAQUEAMENTO CATALÍTICO  
FLUIDIZADO DE RESÍDUO DE PETRÓLEO**

Dezembro de 2012.

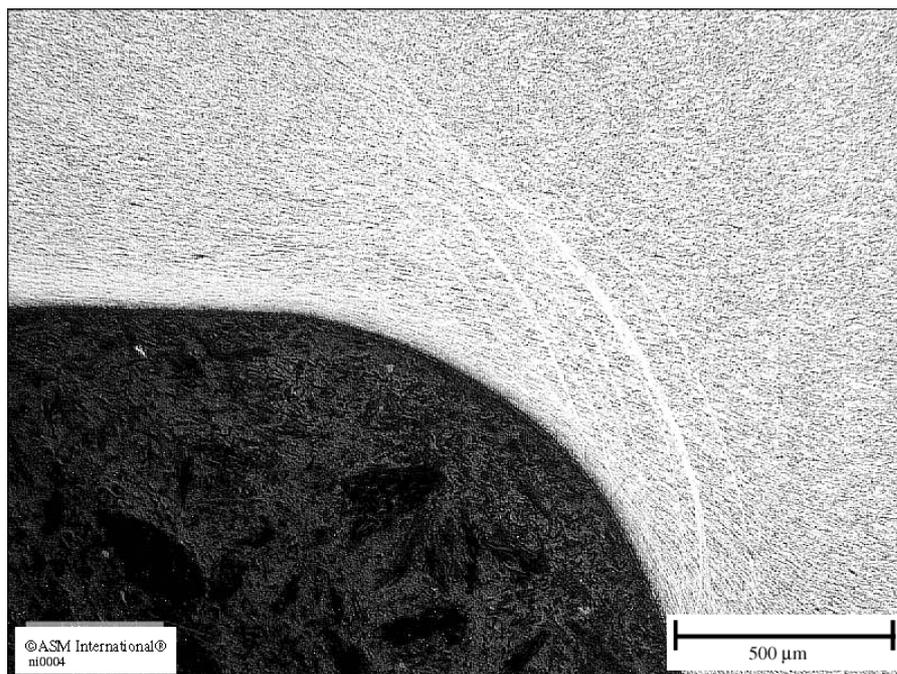
Figura 16 - Micrografia de uma liga INCONEL 625 forjada (200x). [Adaptado de ASM - Micrograph Center Powered by Granta Design]. **(20)**

Na Figura 16 observa-se uma microestrutura homogênea com uma série de pontos pretos indicando carbetos não dissolvidos na matriz. Também nota-se bandas de cisalhamento, ou seja, áreas de deformação grave devido ao processo de forjamento, onde o metal não fluiu corretamente, aparecendo como linhas brancas **(20)**.

Observando a Figura 21, e comparando com a Figura 16, da seção 4.3.1.4, pode-se concluir que as chapas possuem microestrutura homogênea, não possuindo nenhum tratamento térmico superficial. Podemos observar, também, a presença de um número elevado de pontos escuros, provavelmente referentes a carbeto não dissolvidos na matriz. Note que a distribuição destes pontos pretos sugere a formação de linhas, as quais são provenientes do processo de conformação mecânica da chapa para confecção do fole.

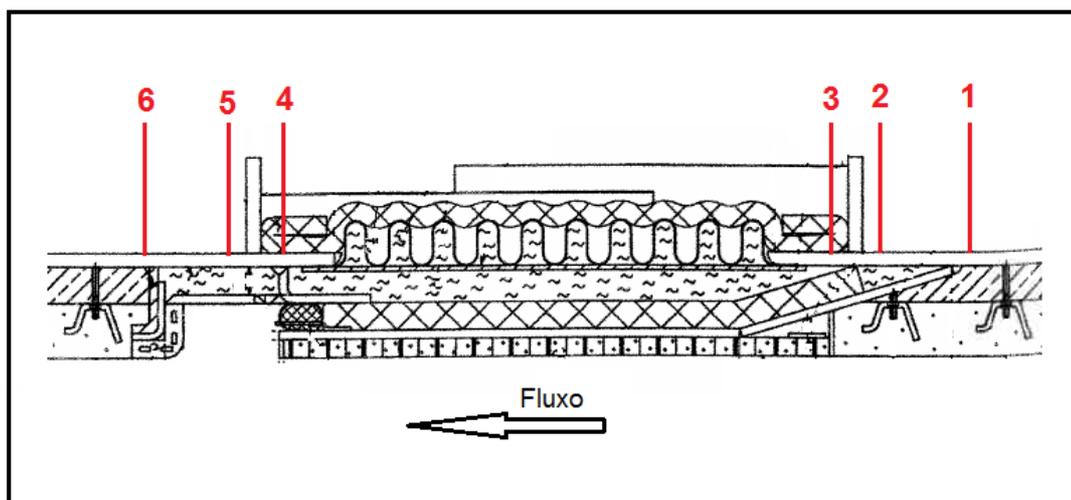
Figura 17 – SXB-300003 - Desenho esquemático dos pontos de medição de temperatura.

Também foram realizadas medições de temperatura, no lado externo da junta atualmente em operação, na superfície de aço carbono, em pontos mais próximos ao fole, os quais se tem acesso. A Figura 17, apresenta um desenho esquemático dos pontos de medição de temperatura.

Foram feitas medições antes da sua remoção em 2009, para verificar as condições de operação da mesma. Também foram feitas medições de temperatura nos mesmos pontos da junta nova instalada em substituição da danificada. No caso da junta nova as medições foram feitas antes e depois da instalação do isolamento externo extra, instalado por solicitação da inspeção de equipamentos REFAP, conforme Figura 14. As medições de temperatura foram realizadas com um termômetro digital de contato SALVTERM 1200K.

Os pontos indicados são crescentes de acordo com o sentido do fluxo, sendo 1 e 2 a montante do fole; 3 e 4 nas extremidades do fole; 5 e 6 a jusante do fole, conforme foi apresentado na Figura 17.

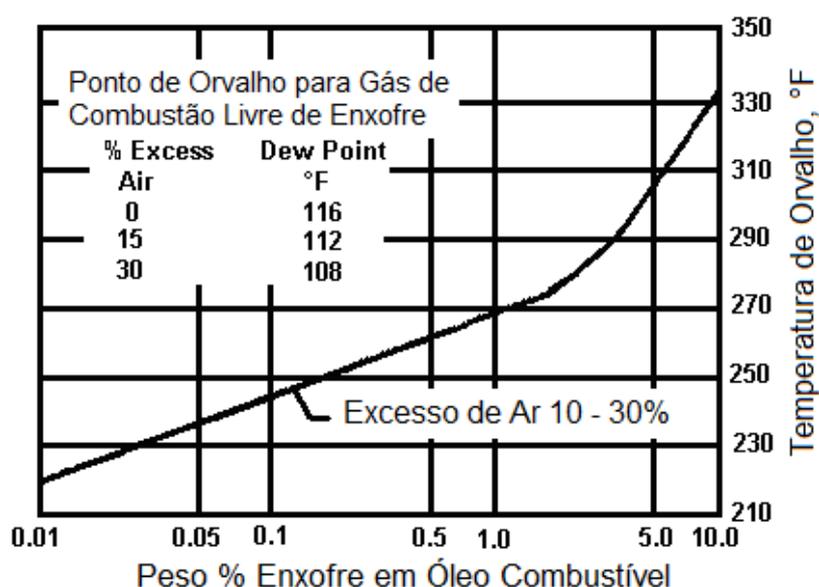
Figura 18 - Ponto de orvalho de gases de combustão ácidos (21).

Com base nisto, foi feita relação com os gás de combustão do regenerador e proposta uma temperatura para o ponto de orvalho deste gás.

na Figura 18, mostrada na seção 4.3.2, a temperatura de orvalho proposta para este gás é em torno de 260 °F, ou seja, 127°C.
