**UNIVERSIDADE FEDERAL DO RIO GRANDE DO SUL  
ESCOLA DE ENGENHARIA  
DEPARTAMENTO DE ENGENHARIA CIVIL**

**IMPERMEABILIZAÇÃO COM COMPÓSITO DE FASE  
MATRIZ DE POLIÉSTER E FASE DISPERSA DE FIBRA DE  
VIDRO: ANÁLISE DE PONTOS CRÍTICOS**

Porto Alegre  
julho 2013

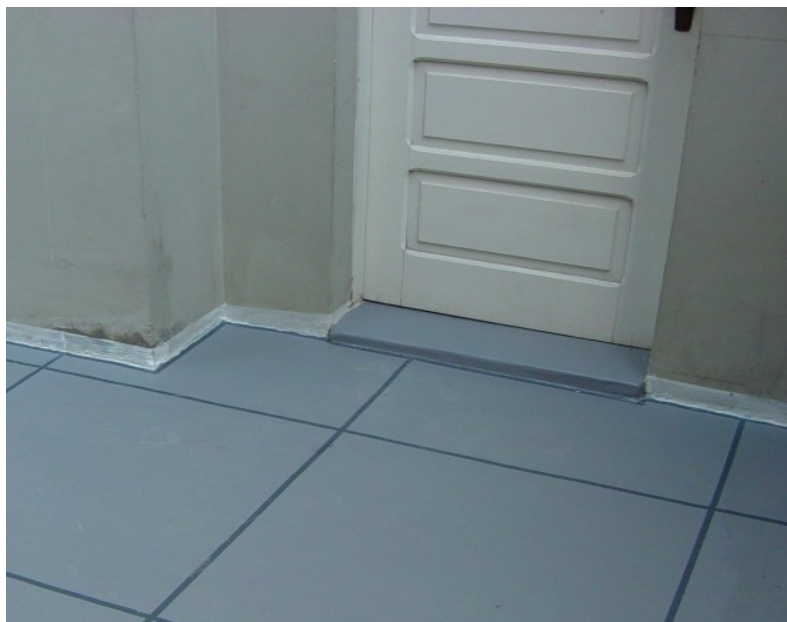
Figura 3 – Detalhe de impermeabilização sobre soleira e rodapé

Nesse sistema, a execução da impermeabilização nas soleiras deve ser feita com ancoragem do véu de maneira semelhante à realizada nos rodapés (FIBERSALS IMPERMEABILIZAÇÕES EM EDIFICAÇÕES LTDA., 2010). Na figura 3, verifica-se uma soleira completamente executada, com a laminação ocorrendo sobre a mesma. Praticamente toda a área foi impermeabilizada com a cor azul, sendo que os rejuntas receberam pintura especial para diferenciação. A exceção ficou por conta do rodapé, na cor branca, ainda sem o *gel-coat*. Nota-se, nessa soleira, uma diferença de nível pequena, estimada em menos dos seis centímetros recomendados. Assim, percebe-se que a empresa que executou o sistema nem sempre atenta para essa instrução.

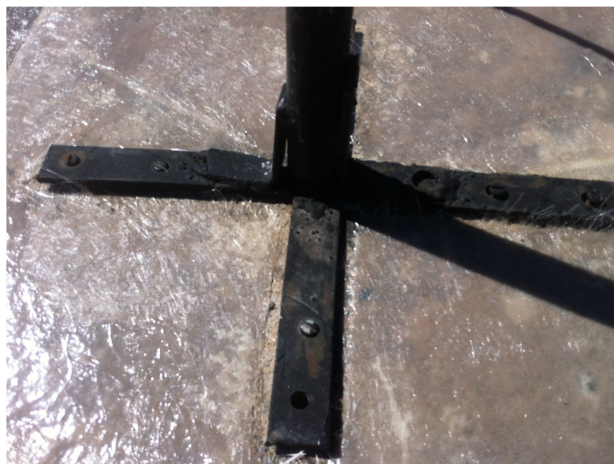
Figura 12 – Detalhe de impermeabilização no entorno de antena ainda não selada

Verificou-se, também, que a aplicação do método foi estendida, nos três casos, até o entorno do elemento fixo sobre a superfície para, em um segundo momento, aplicar um selante impermeável no perímetro desse objeto, preenchendo o espaço vazio. Na figura 12, é apresentado o detalhe de uma antena fixada na laje, antes de receber o selante, na Edificação A.

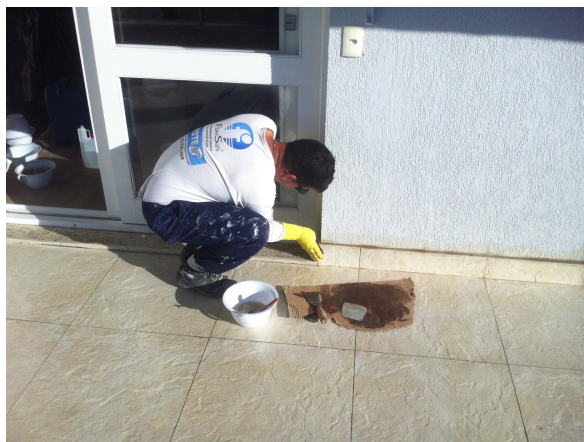
Figura 13 - Lixamento de canto vivo antes de aplicar o sistema

Existem, porém, alguns objetos que não podem, simplesmente, ser retirados da área. Nesses casos, pode-se lançar mão de técnicas como o arredondamento e o lixamento. O mesmo deve ser feito nos locais em que se deseja evitar o acúmulo de tensões. Em vértices formados pelo encontro de três arestas, por exemplo, sempre se deve lixar antes da laminação. Essa técnica foi presenciada na Edificação B, como se verifica na figura 13.

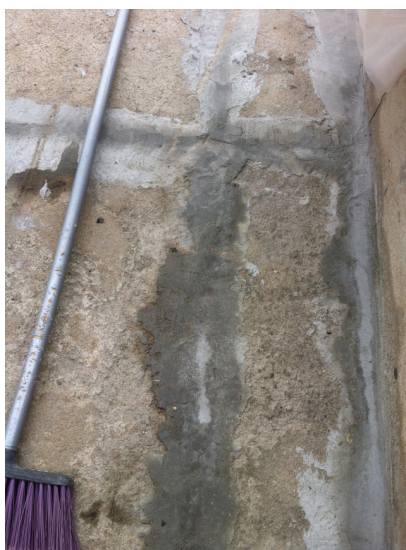
Figura 14 – Regularização com pasta de cimento no entorno da platibanda

Na maioria dos métodos impermeabilizantes, antevendo a aplicação do sistema em rodapés, deve-se, também, arredondar todas as arestas de mudança de plano. Porém, essa técnica só foi verificada na Edificação A, em que a superfície não era revestida. Assim, boa parte da regularização desse local consistiu no arredondamento no rodapé da platibanda que circundava a laje, como na figura 14. Para isso, foi utilizada uma pasta de cimento com traço variável, ou seja, sem proporção definida, variando a cada nova mistura.

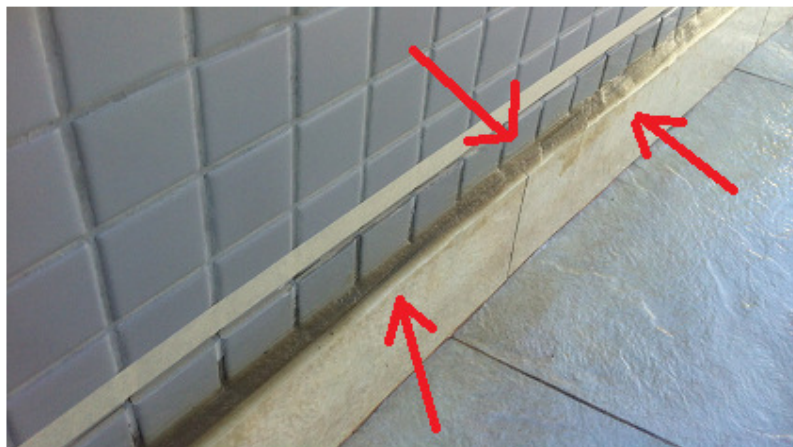
Figura 15 – Pasta de resina aplicada no topo do rodapé para regularização

Nas Edificações B e C, como o terraço já havia recebido piso cerâmico e revestimento de rodapé, optou-se por não executar esse arredondamento. A única intervenção semelhante consistiu na aplicação de uma pasta de resina no topo do rodapé, em todo o seu perímetro. Nessa aresta, é formado, então, um ângulo aproximado de quarenta e cinco graus, diminuindo as tensões e proporcionando alguma impermeabilização ao local. Na figura 15, pode-se observar esse detalhe, na cor cinza, no rodapé da Edificação B. A fita, fixada logo acima, será explicada em seguida, no item 7.2.2.

Porém, sempre se recomenda que seja empregada a técnica de arredondamento de rodapé. O fato de não ter sido utilizado nas Edificações B e C não significa que não deveria ter sido. Apenas se verifica uma opção da empresa executora que, de acordo com a bibliografia especializada, foi equivocada. Assume-se, com essa prática, uma grande chance da ruptura da camada ocasionada pelas tensões do local, que poderiam ser aliviadas com o arredondamento.

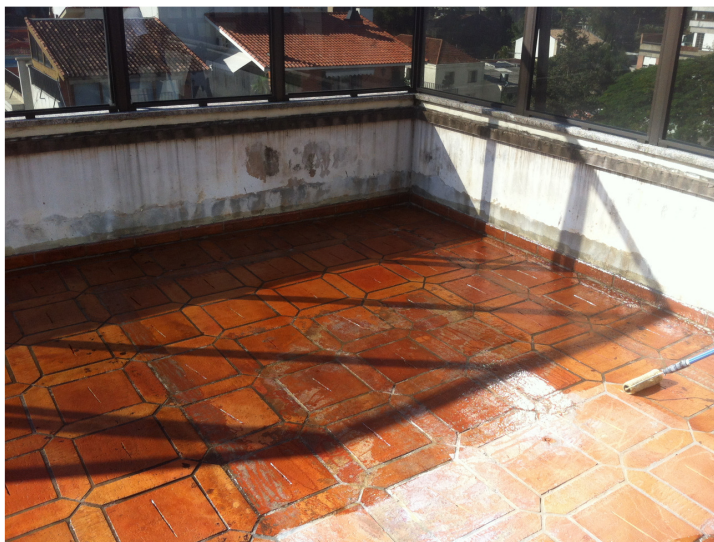
Figura 17 – Aplicação de *primer* na Edificação C

Esta é aplicada em uma única demão e deve fazer a ligação entre o substrato e as camadas seguintes. O *primer* tem como principal característica, portanto, a capacidade de proporcionar aderência ao sistema. Sua aplicação pode ser feita com rolo ou brocha e deve cobrir toda a área a ser impermeabilizada. Assim, diminui-se a probabilidade do desprendimento da película. Na figura 17, pode-se verificar um registro da aplicação de *primer* na Edificação C. Nota-se uma diferença muito grande entre o aspecto da área já imprimada, mais brilhosa, e do piso ainda sem *primer*, bastante opaco e desbotado.

Depois de aplicado o *primer*, é esperado um tempo de duas horas para a cura do mesmo, de acordo com a equipe de execução. Porém, na embalagem do *primer* utilizado, lia-se que deveria ser aguardado um período de 24 horas para seguir com a laminação. Por outro lado, foi observada a utilização de um catalisador em solução com o *primer*. Esse produto tem a função de acelerar a reação e diminuir o tempo de cura da solução. Mesmo assim, entende-se que duas horas é um período muito curto para esse tipo de reação e esse pode ser um dos fatores causadores de problemas nesse sistema.

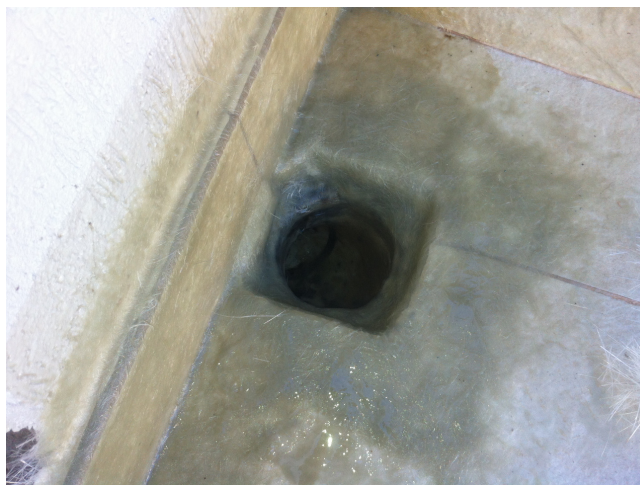
Figura 19 – Detalhe de ralo impermeabilizado

O processo construtivo se inicia com a aplicação da resina poliéster, com o uso de rolo de pintura, no interior e no entorno da tubulação que atende o ralo. Logo em seguida, devem ser fixados os pedaços de véu de fibra de vidro, em quantidade suficiente para atingir o ponto mais distante possível no interior do ralo e, também, cobrir a sua borda imediata. Aplica-se, na sequência, nova demão de resina e mais véu de fibra de vidro, agora cobrindo o entorno do ralo e o interior da tubulação, em seu topo. Na figura 19, é mostrado um ralo impermeabilizado na Edificação B, no qual a mancha mais escura indica o formato do véu utilizado.

É fortemente recomendável que, nos casos possíveis, seja feito um rebaixo no entorno dos ralos, facilitando o escoamento da água retida pela impermeabilização. Além disso, quando se for aplicar o sistema na superfície comum, depois de prontos os pontos críticos, deve-se estender a película até o interior do ralo, no ponto mais distante possível, reforçando o local e fazendo com que a impermeabilização se encerre em sentido paralelo ao de entrada de água. Dessa maneira, a água só infiltra entre a película e o substrato através da ocorrência de desprendimento ocasionado por sucção. Porém, se o sistema for corretamente aderido, dificilmente esse problema se manifesta.

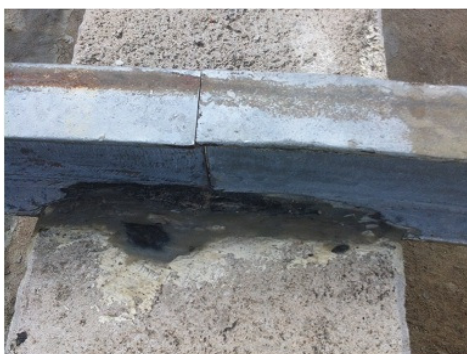
Figura 22 – Aplicação de resina como selante impermeável

Na Edificação A, vários detalhes de execução nas mudanças de plano puderam ser observados. Em toda a superfície, diversos trilhos metálicos se apresentavam apoiados sobre estruturas de concreto armado. Existiu, portanto, uma atenção especial para evitar que a água infiltrasse na interface entre o trilho e o apoio. A solução encontrada foi a aplicação de uma camada de resina exatamente nesse ponto, utilizando-a como um selante, como pode se perceber na figura 22. Por ser flexível, esse selante pode absorver possíveis dilatações dos trilhos.

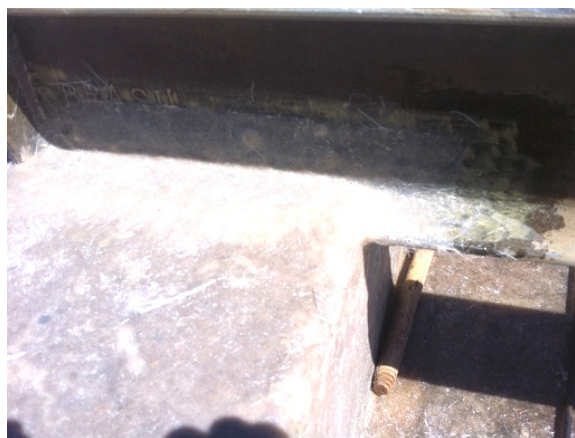
Figura 23 – Detalhe de estrutura metálica impermeabilizada

Em seguida, foi executada a impermeabilização sobre o apoio e estendida até cerca de 10 cm para cada lado do apoio e metade da altura da alma do trilho. Como essa superfície lateral fica paralela à direção vertical, facilita-se a entrada de água proveniente de chuvas dirigidas. Para evitar esse tipo de problema, o topo do véu deve ser selado com material impermeável e que tenha boa aderência no contato com o metal do trilho. Na figura 23, pode-se verificar um trilho já laminado, mas ainda sem o selante de acabamento.

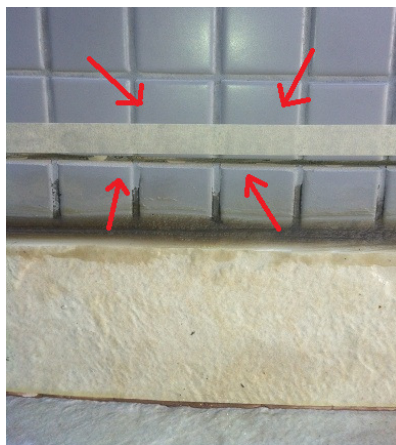
Figura 24 – Detalhes de corte no rejunte e fita de nivelamento

Deve-se, também, aplicar uma fita no nível definido para acabamento da película, seguindo a mesma técnica utilizada em pinturas, para que a impermeabilização termine de forma uniforme e nivelada. É importante lembrar que esse é um sistema que fica aparente e, por isso, exige uma preocupação maior com a estética. A fita serve, portanto, para demarcar o nível limite de aplicação do sistema sobre a superfície vertical. Na figura 24, é possível observar os detalhes do posicionamento da fita e do corte no rejunte.

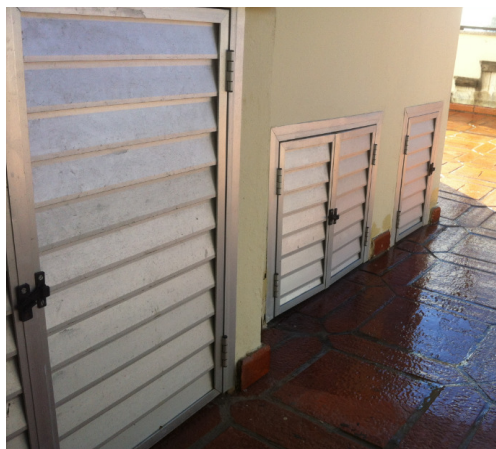
Figura 25 – Portas sem soleira interrompendo a continuidade do rodapé

Pode-se destacar, na Edificação C, a prática da continuidade da película. Avaliando a figura 25, depara-se com a dúvida de como manter a continuidade do sistema nos rodapés, já que o mesmo é interrompido, sucessivamente, por três pequenas portas de depósitos. Nessas, não existe nenhuma soleira, já que não se tem a intenção de impedir a entrada de água. Essa é uma situação corriqueira em pias de terraços e, por isso, sua abordagem é importante.

Para esse e outros casos semelhantes, deve-se estender o sistema e impermeabilizar, também, o interior de balcões, como o da figura 26. A maneira correta, portanto, de execução, consiste na impermeabilização do rodapé desse interior, como uma mudança de plano normal, com fixação por tela. Assim, aumenta-se a segurança do sistema, já que interromper a película no ponto de encontro com essas portas seria um risco desnecessário e, como se percebe, bastante fácil de evitar. Ao mesmo tempo, além de se criar um possível ponto de infiltração na área externa, desenvolver-se-iam outros no interior do balcão da pia, já que a água entra facilmente pela ausência de soleira. Evitam-se diversos pontos críticos com apenas uma intervenção.

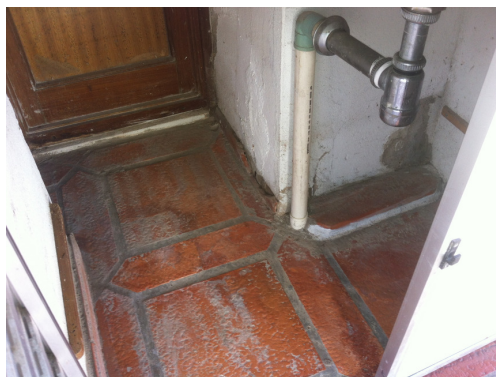
Figura 26 – Interior de balcão de pia com rodapé a ser impermeabilizado

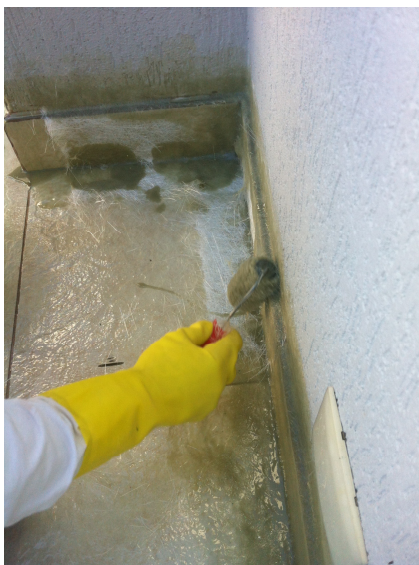
Figura 27 – Aplicação do sistema em rodapé de canto

Nesses locais, a laminação se iniciou com uma camada de resina para, em seguida, fazer a aplicação dos trechos de véu, que se sobrepunham nas arestas, formando o reforço do ponto. Na figura 27, pode-se perceber que o aplicador passa um rolo menor nesse local, para cobrir toda a área. Nesse momento, o mesmo aplicava uma nova camada de resina, agora sobre o véu. O mesmo pode se verificar na figura 28, atentando para o fato de que o aplicador utiliza o rolo para fixar o véu entre as camadas de resina.

De uma forma geral, é muito importante observar as mudanças de direções nos rodapés, que formam os cantos e quinas. Assim como nas mudanças de plano horizontal para vertical, nunca se deve encerrar a aplicação do véu na aresta em que ocorre essa mudança. A maneira correta consiste em cobrir o mesmo trecho nas duas direções, evitando a criação de um ponto fraco no local para o qual se dirige a água proveniente de chuvas. Nas figuras 27 e 28, pode-se verificar exemplos desses detalhes observados na Edificação B.

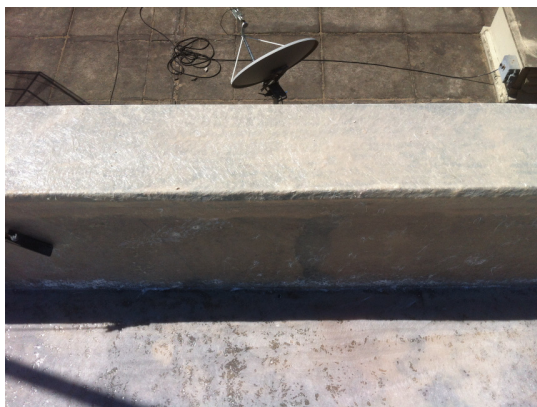
Figura 29 – Platibanda impermeabilizada

Na Edificação A, foi adotada uma solução bastante particular para os rodapés. Como a superfície vertical se tratava de uma platibanda em todo o perímetro da laje de cobertura, optou-se por estender as camadas de impermeabilização até a face externa da platibanda. Desse modo, o acabamento se dá em sentido paralelo ao da chuva, dificultando a entrada de água na interface. Apesar de resultar em uma quantidade maior de material e mão de obra, essa solução é bastante eficiente, apresentando um baixo índice de defeitos. Porém, essa eficiência só é garantida se o véu for aplicado de forma contínua, sem interrupções na película. Na figura 29, apresenta-se um trecho da platibanda impermeabilizado.

Os principais pontos negativos dessa solução consistem nas concentrações de tensões geradas pelas mudanças sucessivas de plano, sendo que as mesmas ocorrem em ângulos de noventa graus, que são bastante críticos. Por essa razão, deve ser executado um reforço especial, possivelmente com fio *roving*, processado com auxílio de máquina especial e lançado sobre uma camada de resina poliéster. Na Edificação A, de acordo com o chefe da equipe de execução, esse reforço não foi executado. Acredita-se que a falha na impermeabilização, vista na figura 30, pode ser um resultado da ausência desse material.

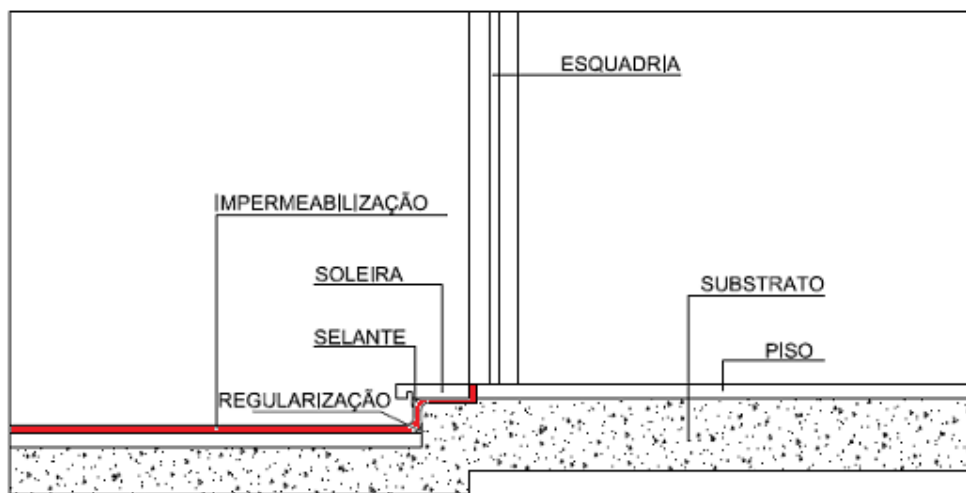
Figura 34 – Representação gráfica de ancoragem com a retirada da soleira

Em alguns casos, a retirada da soleira é permitida, fazendo com que a impermeabilização seja aplicada diretamente sobre o substrato. Dessa forma, a camada é conduzida até um ponto mais distante em direção à área interna, aumentando a segurança do sistema. Porém, esse aumento da região de cobertura não anula a necessidade da aplicação de um selante na aresta imediatamente abaixo da soleira. O ponto de acabamento da laminação é, em geral, a interface entre a soleira e o piso da área interna, quando este não puder ser retirado para prolongação da camada. Na figura 34, a seguir, pode-se observar esse detalhe construtivo.

Essa foi a solução utilizada nas soleiras da Edificação C, como a da figura 34. Porém, analisando a imagem, depara-se com um novo problema referente ao cumprimento do desnível mínimo. Com o revestimento da soleira, em madeira, foi constatada a diferença de cotas de seis centímetros. Por outro lado, com a retirada dessa soleira para a execução, assume-se que o desnível verdadeiro é menor que o anterior, com a soleira. Essa medida é, na verdade, a diferença entre a face inferior da soleira e o piso. Portanto, resolve-se um problema e outro é criado.

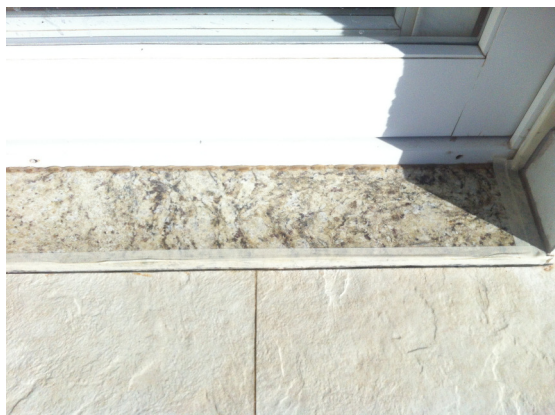
Na Edificação B, por se tratar de um terraço residencial, com uma soleira de granito, optou-se pela execução de um corte logo abaixo da mesma, como se pode observar na figura 37. Apesar da não existência do desnível mínimo de seis centímetros, a laminação foi realizada e, por fim, foi aplicado um selante de resina poliéster, apresentado na figura 38. Mesmo assim, não se pode considerar a execução completamente correta. O desnível mínimo sempre deve ser respeitado, a menos que isso não seja possível. Nesses casos, assume-se o risco da falha no sistema. Risco, esse, que deve ser calculado e, se for aceitável, aplica-se o sistema normalmente. Na Edificação A, não existe nenhuma soleira, já que o acesso se dá por uma escada que termina em uma abertura na laje de cobertura.

Figura 37 – Corte abaixo de soleira para ancoragem do véu de fibra

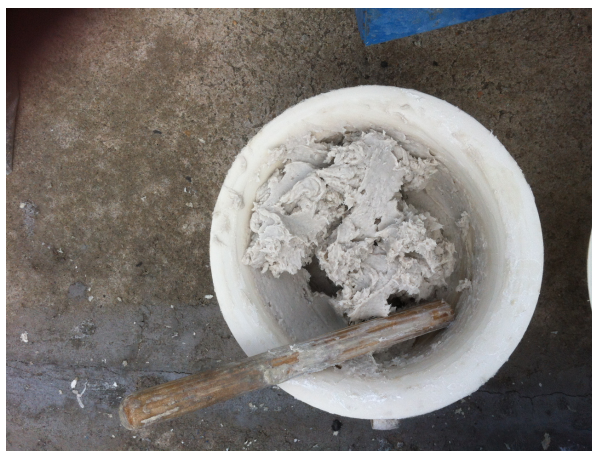
Figura 38 – Selante utilizado para vedar corte

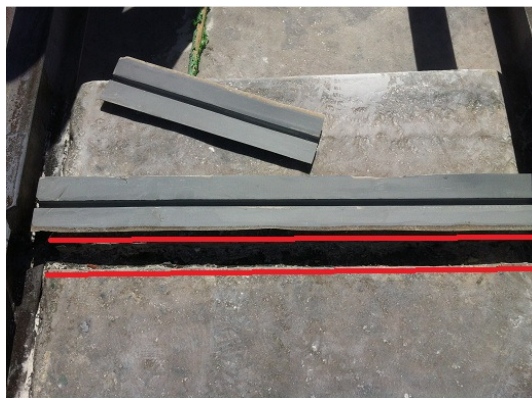
Figura 41 – Junta de dilatação a ser impermeabilizada

No caso da Edificação A, para a impermeabilização nas fachadas, optou-se pelo uso de um selante flexível e impermeável para a nivelção da junta, pela maior facilidade de execução e pela capacidade de preenchimento dos espaços vazios. Já na laje de cobertura, em superfície horizontal, decidiu-se pelo uso de mata-junta. Nas figuras 41 e 42, são apresentados os detalhes de posicionamento dessa estrutura.

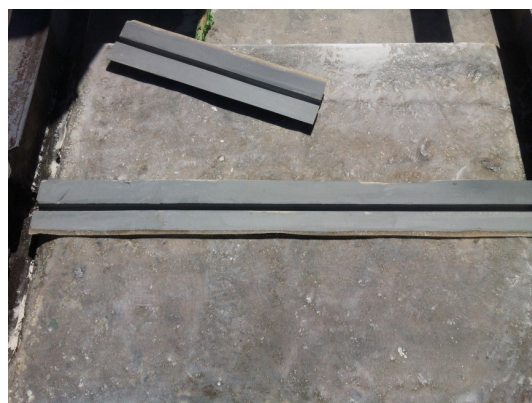
Figura 42 – Detalhe do posicionamento de mata-junta

A fixação da mata-junta deve permitir a movimentação da estrutura sem qualquer inconveniente. A aplicação do sistema ocorre sobre a junta como se fosse uma superfície contínua, atentando-se para a necessidade de reforçar o ponto com, pelo menos, duas camadas extras de véu de fibra de vidro, intercaladas com resina poliéster. Faz-se indispensável esse cuidado pelas altas tensões concentradas nesses locais. Como o sistema é flexível, ele admite as movimentações, mas pode reagir mal a tensões excessivas sem um reforço adequado. Na figura 43, é apresentado o diagrama de atividades para impermeabilização de juntas com o sistema estudado.
