**UNIVERSIDADE FEDERAL DO RIO GRANDE DO SUL
ESCOLA DE ENGENHARIA
DEPARTAMENTO DE ENGENHARIA CIVIL**

**ALVENARIA DE VEDAÇÃO:
RECOMENDAÇÕES PARA A RACIONALIZAÇÃO DOS
PROCESSOS NA OBRA ESTUDADA**

Porto Alegre
dezembro 2012

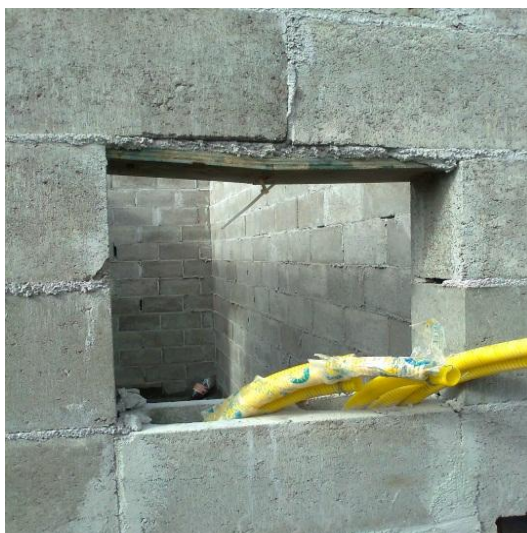
Figura 12 – quadro de distribuição adaptado à modulação da alvenaria

A recomendação então seria adotar um quadro de distribuição com dimensões compatíveis com a modulação da alvenaria, como na figura 12, que apesar de se tratar de alvenaria de blocos de concreto, possui a mesma modulação da alvenaria de blocos cerâmicos. Com essa prática, evitam-se os cortes e a colocação deste componente fica facilitada.
