**UNIVERSIDADE FEDERAL DO RIO GRANDE DO SUL
ESCOLA DE ENGENHARIA
DEPARTAMENTO DE ENGENHARIA CIVIL**

**COBRIMENTO DE ARMADURAS EM ESTRUTURAS DE
CONCRETO ARMADO: ANÁLISE COMPARATIVA ENTRE
O VALOR ESPECIFICADO EM PROJETO E O EM
EXECUÇÃO EM OBRAS NA CIDADE DE PORTO ALEGRE**

Porto Alegre
dezembro 2012

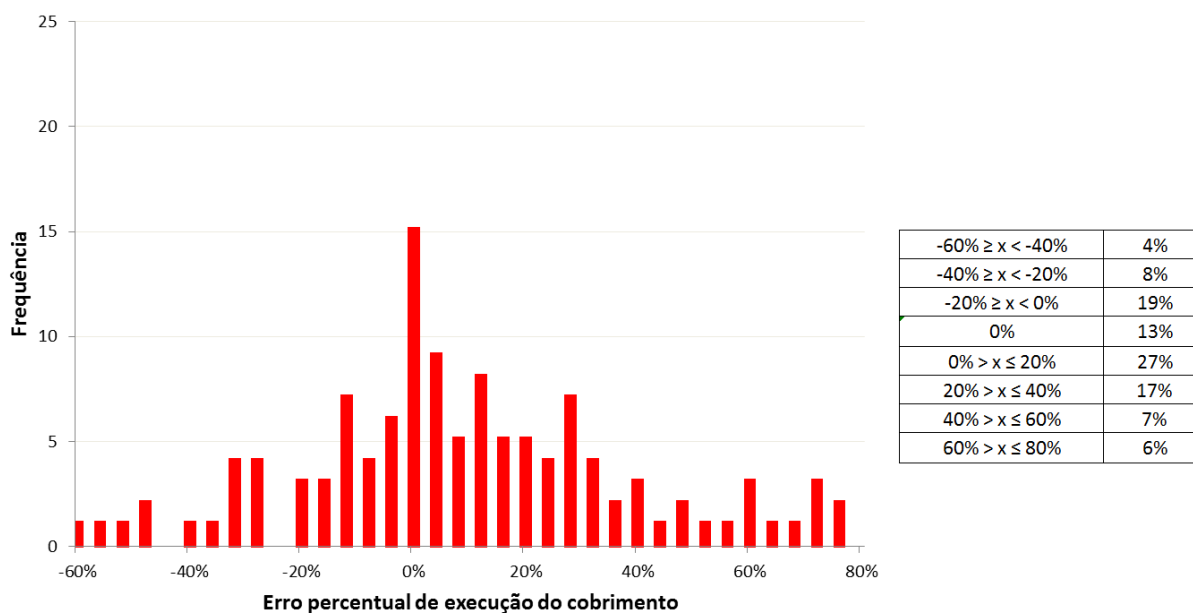
Figura 12 - Histograma geral da obra A

A seguir, no gráfico da figura 12, é apresentado a distribuição da frequência dos erros percentuais de execução dos cobrimentos medidos e os respectivos valores para cada faixa de percentagem. Verificou-se que apenas 32% das medições ficaram abaixo dos valores estabelecidos em projeto, sendo a obra com melhor desempenho geral.

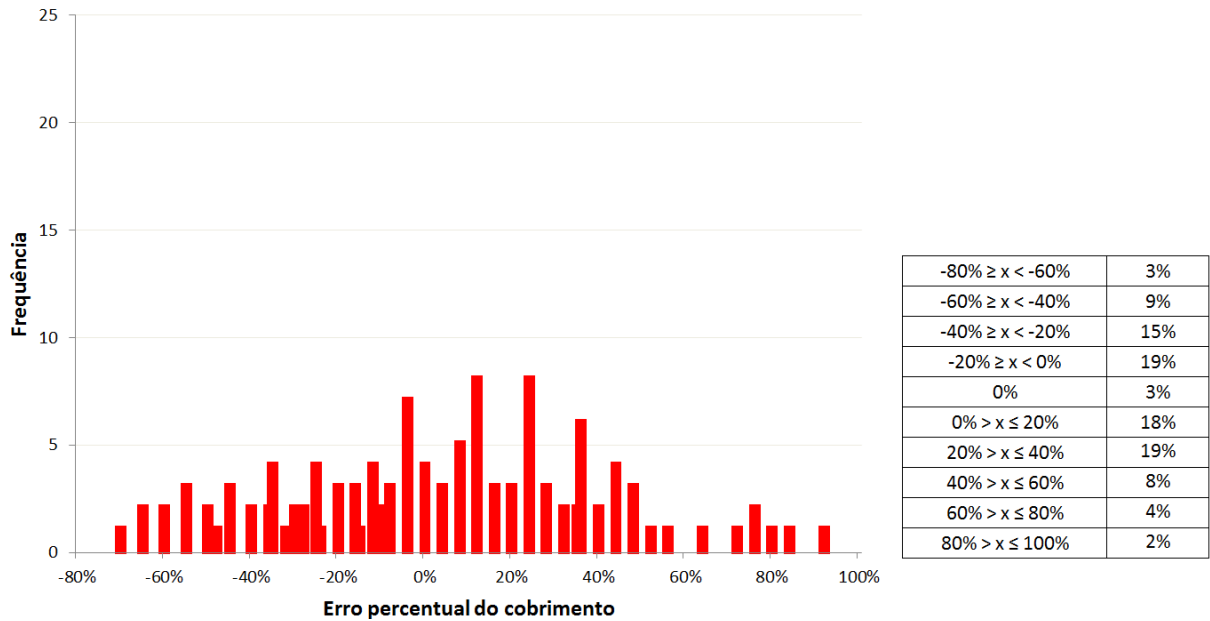
Figura 15 – Histograma geral da obra B3

Pelo histograma da obra B3, figura 15, percebe-se uma grande distribuição dos valores do erro percentual do cobrimento, havendo uma diferença de quase 200% entre os dois resultados limites. Sobre as frequências, não atingiram valores muito altos, em comparação com as outras obras da empresa, demonstrando um histograma mais largo e uniforme.

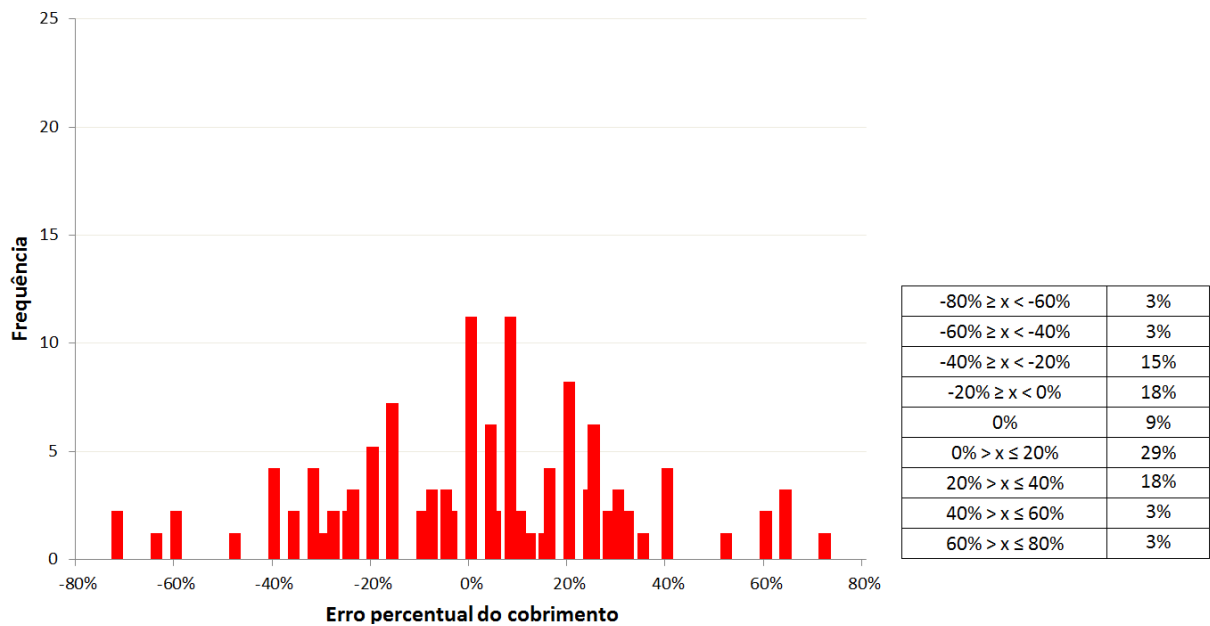
Figura 16 – Histograma geral da obra C

No histograma da obra (figura 16), observa-se um acúmulo de frequências nos intervalos centrais da distribuição. Além disso, há uma grande amplitude entre os intervalos limites, chegando-se a valores de 80% de erro percentual do cobrimento.

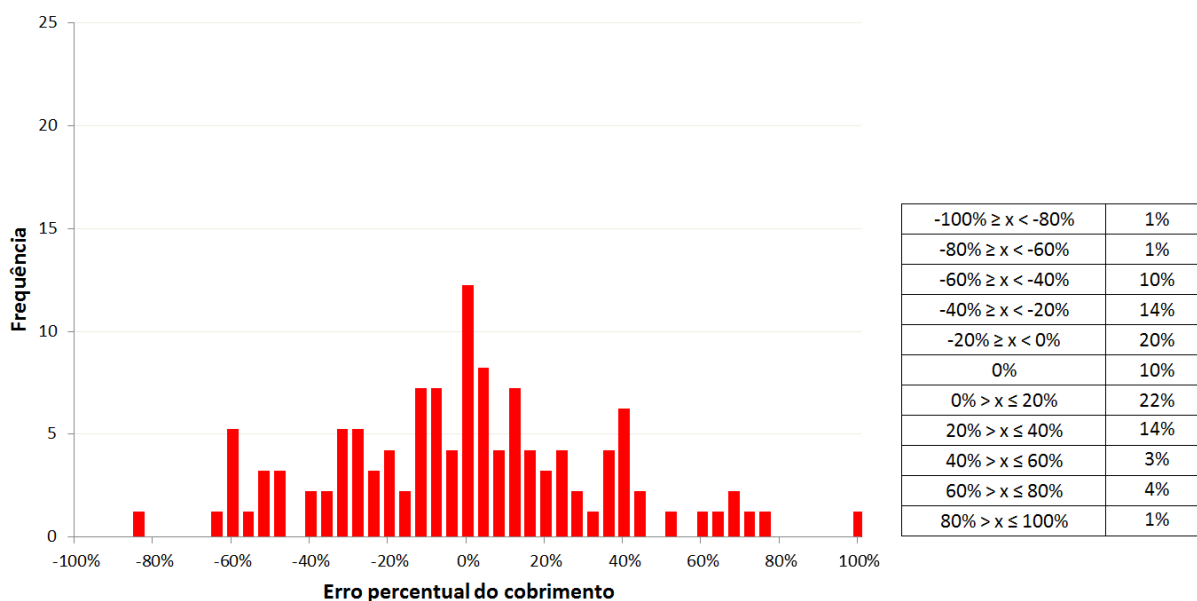
Figura 18 – Histograma geral da obra E

Pela distribuição das variações do cobrimento médio, segundo a figura 18, fica evidente a grande amplitude do erro percentual que quase atinge 200% em relação aos dois extremos. Entretanto, a maioria dos valores se encontra na faixa central, sendo medições iguais aos valores de projeto, relativo ao 0%, o de maior frequência.

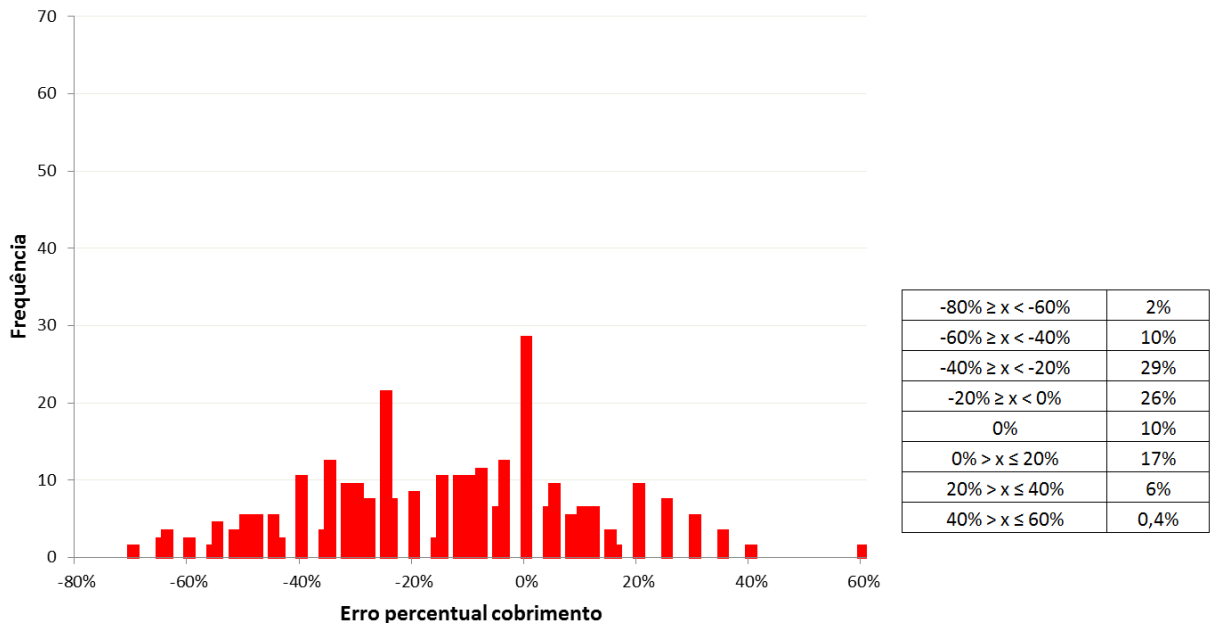
Figura 22 – Histograma geral de lajes

O histograma geral das lajes (figura 22) mostrou uma abrangência menor do erro percentual, obtendo uma menor variação do cobrimento em relação às vigas e pilares. Entretanto, a percentagem de valores medidos abaixo do estabelecido nos projetos foi maior que os demais, atingindo 67% do total.

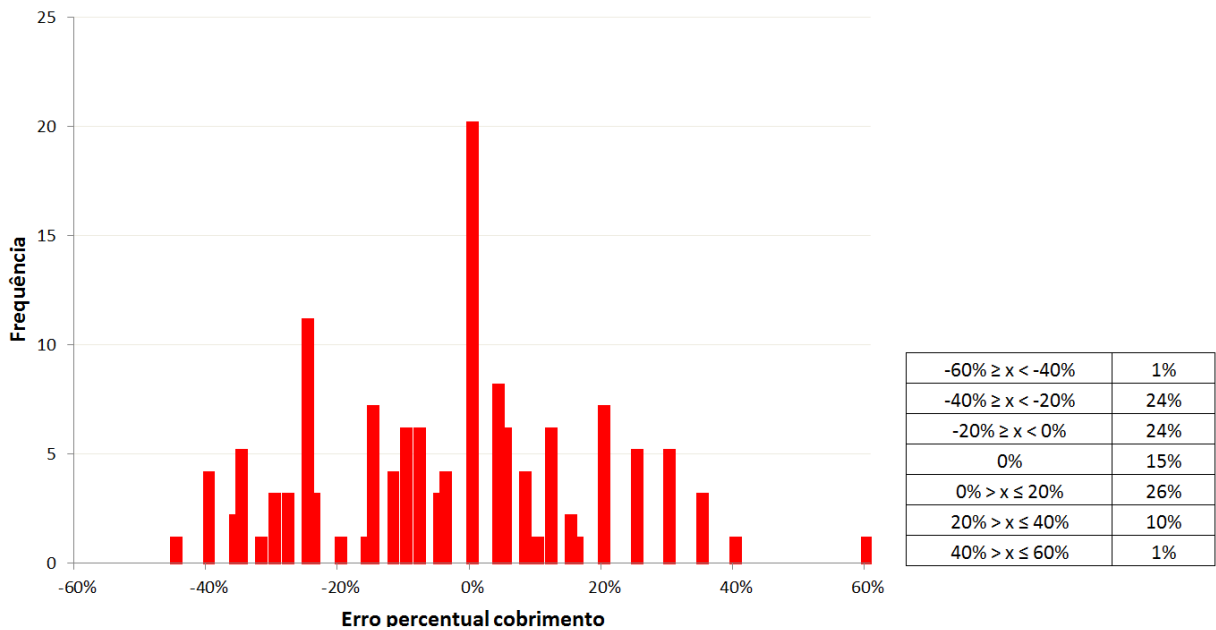
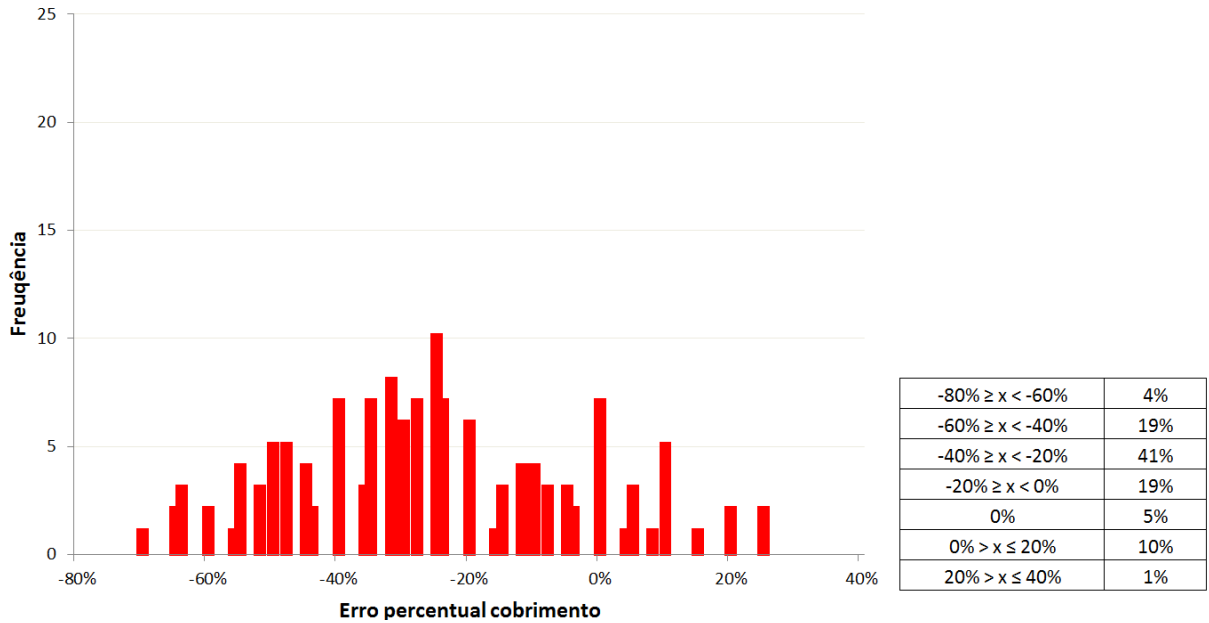
Nos histogramas posteriores (figura 23 e 24), se apresentou as variações do cobrimento em relação às análises em dois diferentes pontos nas lajes, próximos aos espaçadores e no meio dos vãos. Observou-se que mesmo próximo aos espaçadores houveram variações significativas no cobrimento, em torno de 40%. Já para as medições no meio dos vãos, 84% dos valores ficaram abaixo do especificado nos projetos, ocorrendo ainda incidências de medições com quase 80% de variação do cobrimento.

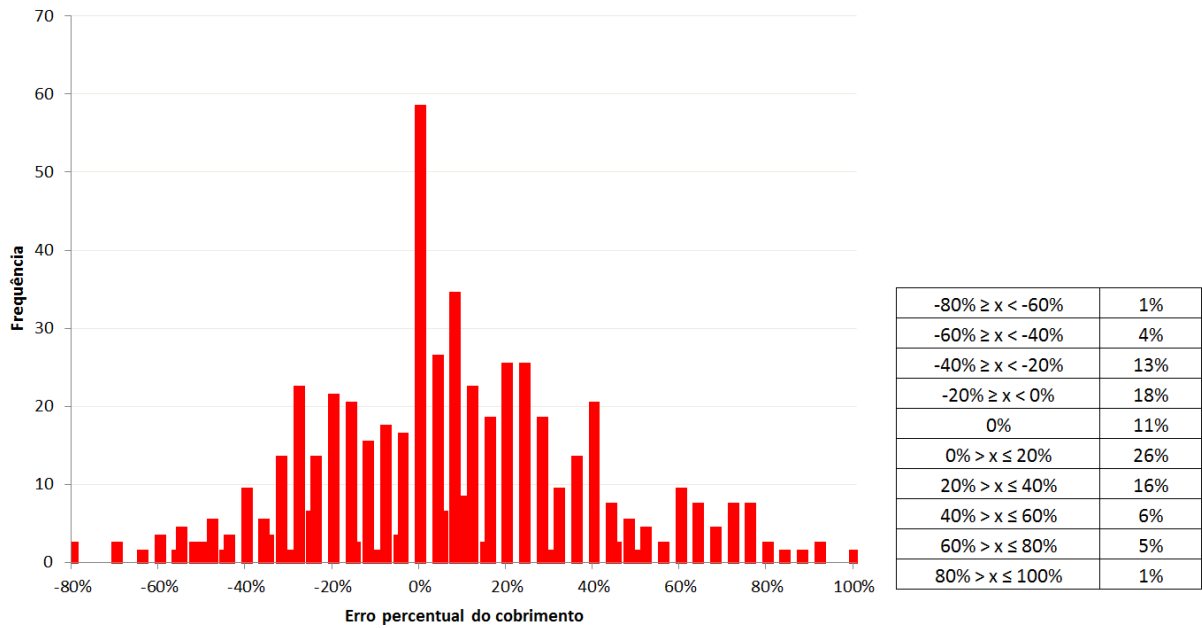
Figura 25 – Histograma geral de vigas

Em comparação com os demais elementos estruturais, a análise do cobrimento de vigas foi o que obteve o melhor desempenho, isso porque 36% das medições obtiveram valores abaixo dos estipulados nos projetos.

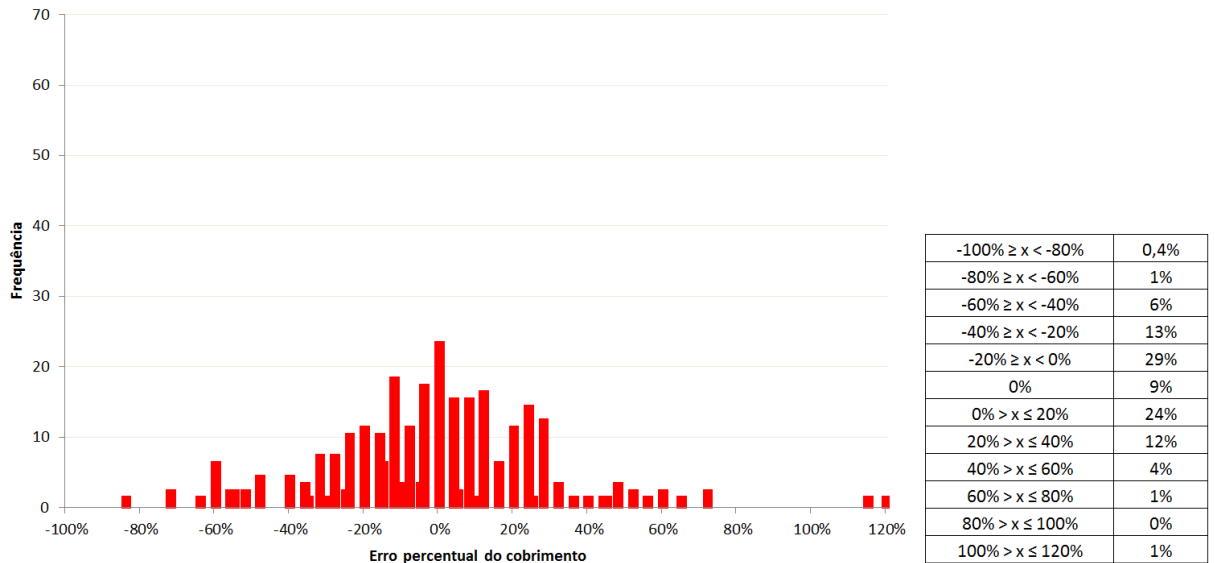
Figura 26 – Histograma geral de pilares

Pelo histograma geral dos pilares, conforme a figura 26, nota-se um aglutinamento de valores nos intervalos centrais da distribuição, ainda que se tenham limites superiores e inferiores maiores que os demais elementos estruturais analisados. Sobre os valores medidos nas obras, metade ficou abaixo dos respectivos valores de projeto.

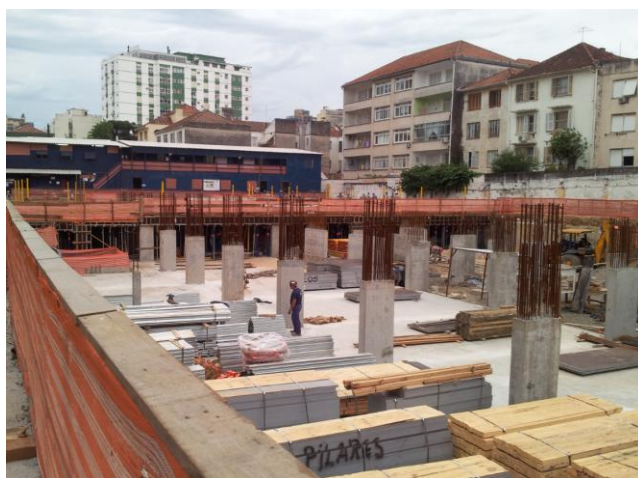
Figura 27 – Canteiro da obra A

A obra A apresentou um canteiro extremamente organizado, existia um cuidado com as proteções de periferia e os materiais destinados às fôrmas estavam todos alocados no mesmo lugar e sinalizados, conforme figura 27. Havia também dois acessos de veículos na obra, o que não atrapalhava a entrega de materiais nos dias de concretagem.

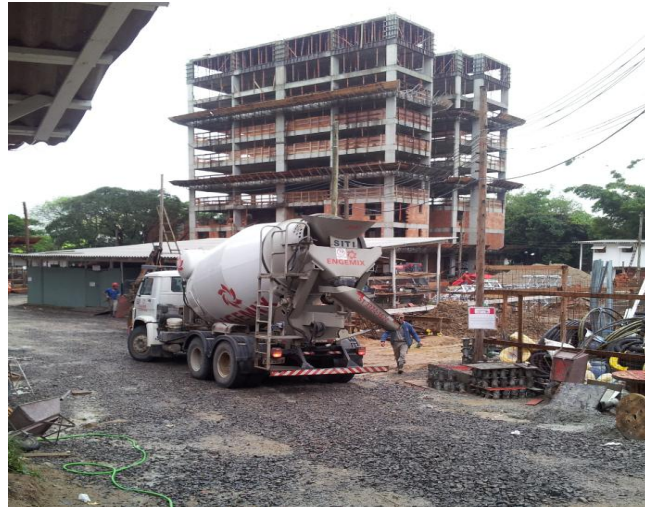
Figura 28 – Canteiro das obras B1 e B2

O canteiro das obras B1 e B2, em relação à área, foi o maior visitado. Apesar de ser composto por cinco torres, o canteiro se mostrou bastante organizado, com placas de sinalização das baias de ferragens e alvenaria de cada torre. A entrada principal pode ser vista pela figura 28.

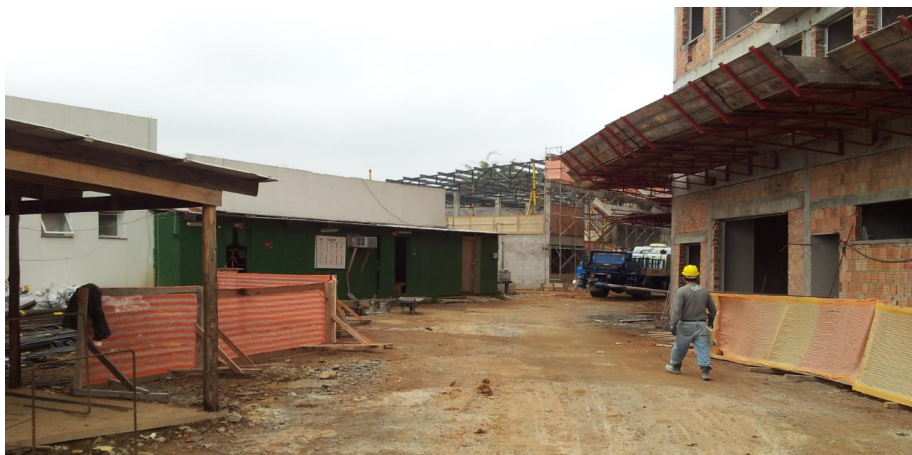
Figura 30 – Canteiro da obra C

Na obra C, o canteiro se apresentou limpo e de fácil acesso, conforme a figura 30. O local de montagem e armazenamento da barra de aço era junto a entrada, facilitando o descarregamento dos materiais, assim como o silo de argamassa.

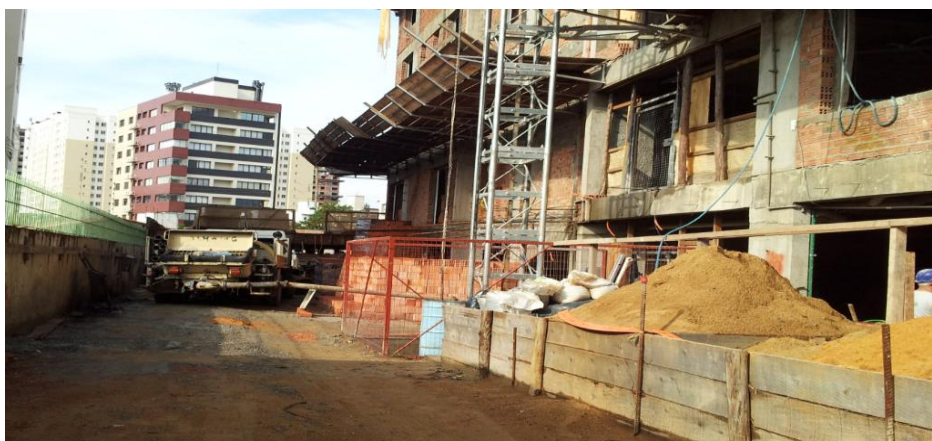
Figura 32 – Canteiro da obra E

O canteiro da obra E se mostrou bastante sinalizado e limpo, havendo um corredor de passagem para os colaboradores, facilitando o acesso aos pavimentos. A obra se apresentou organizada no que diz respeito ao armazenamento dos materiais.

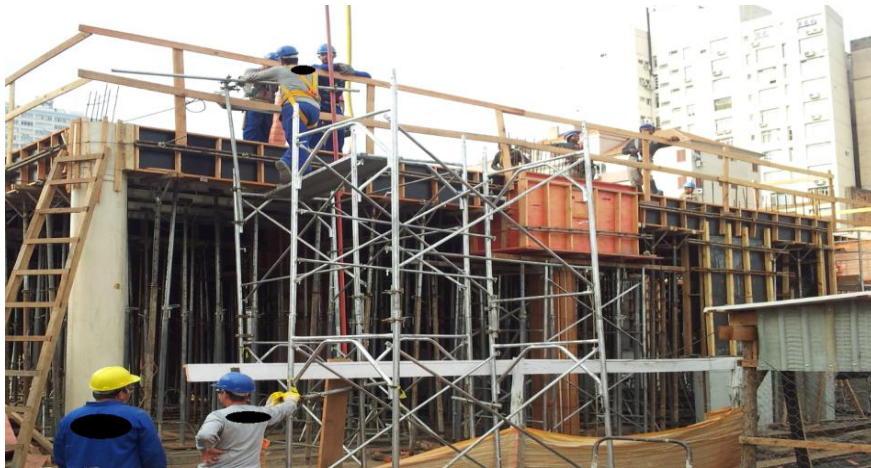
Figura 34 – Canteiro da obra G

A obra G apresentou um canteiro de área bem reduzida, sendo que a entrada, no dia da concretagem, teve seu acesso dificultado. Apesar disso, se mostrou muito limpo e organizado.

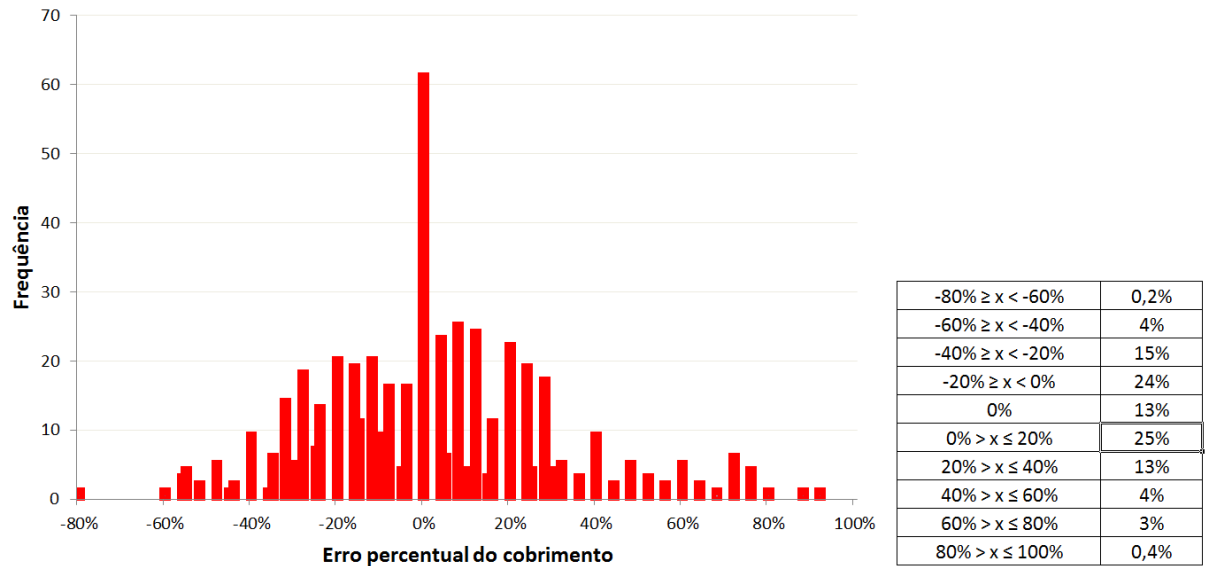
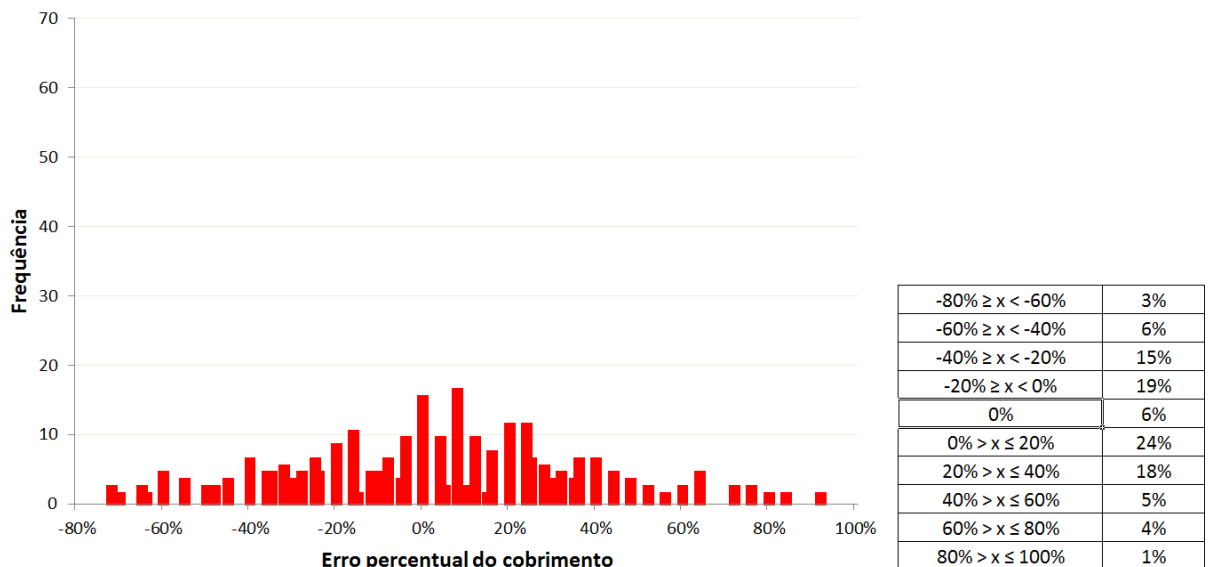
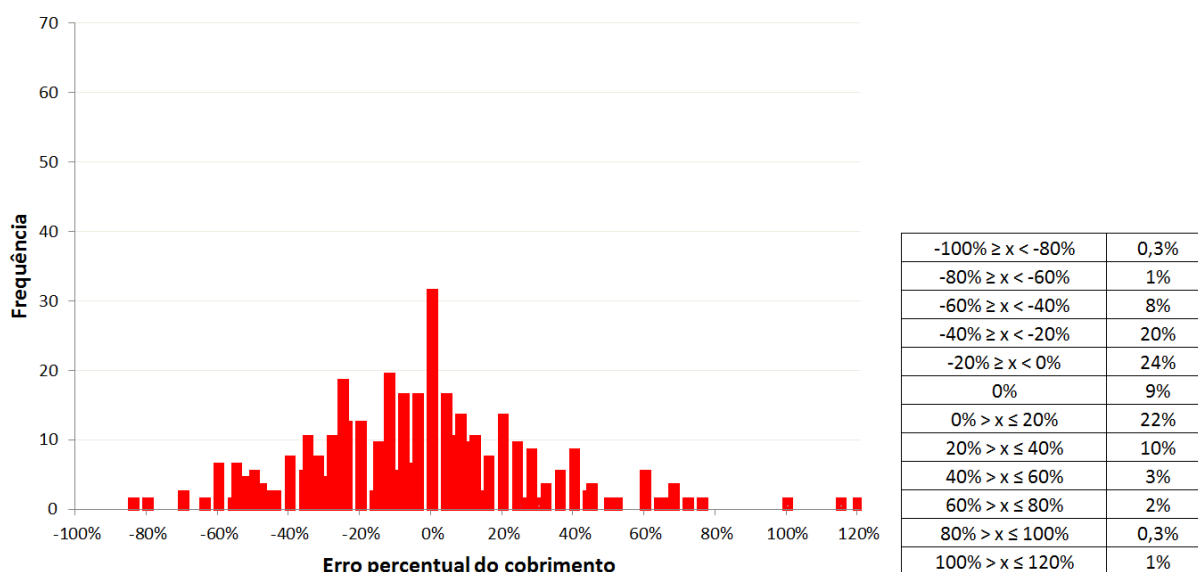
Comparando os resultados obtidos nas figuras 36 a 38, é possível identificar no histograma das obras de nível de controle excelente uma maior frequência de valores executados iguais aos de projeto. Entretanto, nas três classificações, as variações do cobrimento chegaram a valores parecidos, em torno de 80% para mais ou para menos.

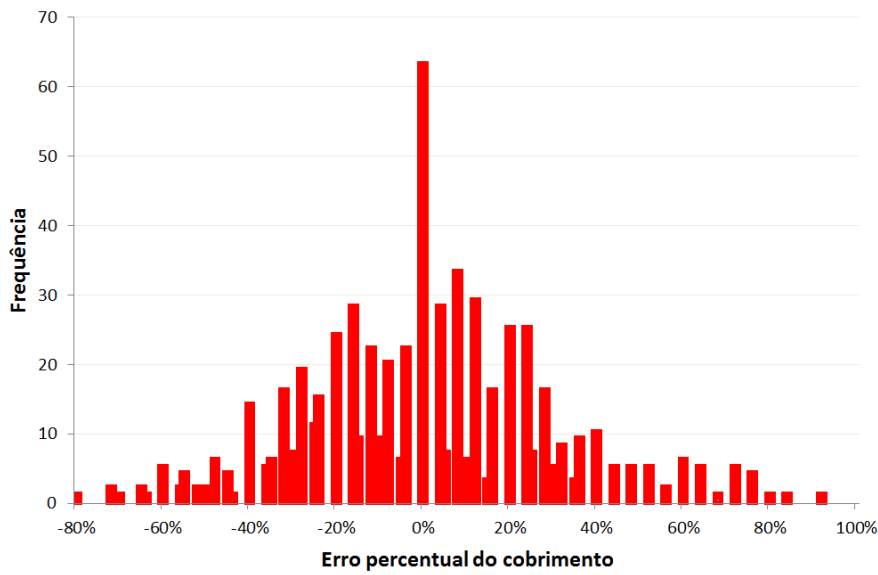
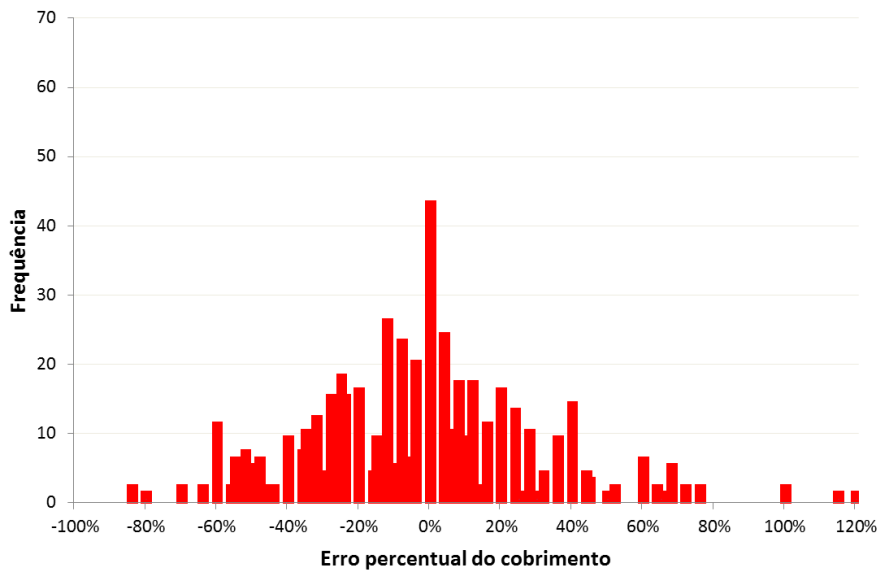
Pelos resultados obtidos na comparação entre portes (figuras 39 e 40), nas empresas de pequeno porte, a quantidade de medições abaixo das estipuladas em projeto foram superior à apresentadas nas de médio porte. Porém, em ambos os portes, houve semelhança na variação do cobrimento.

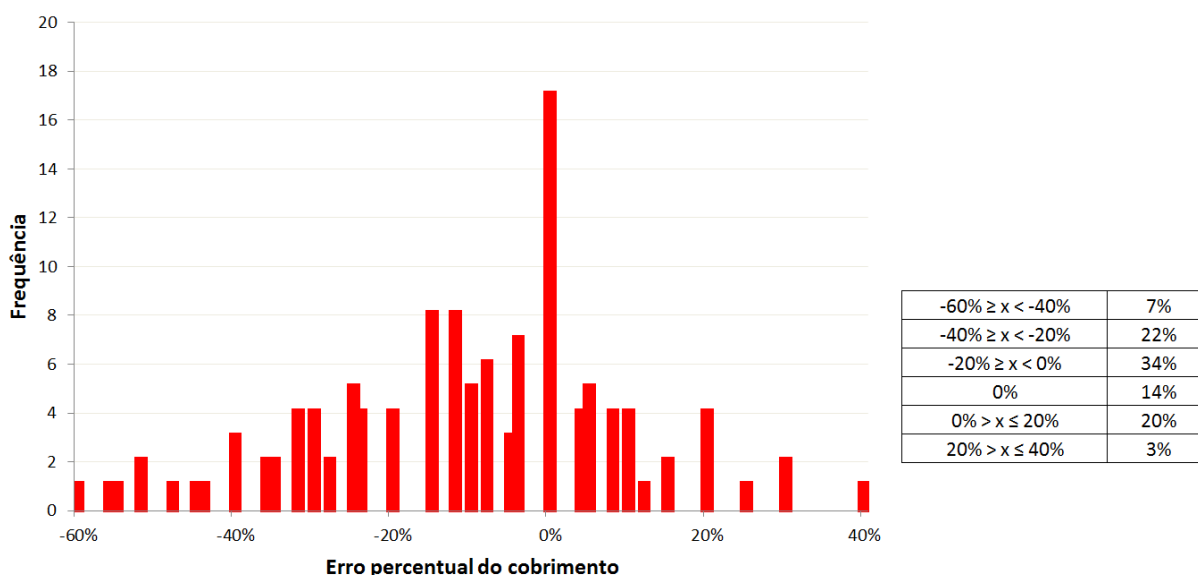
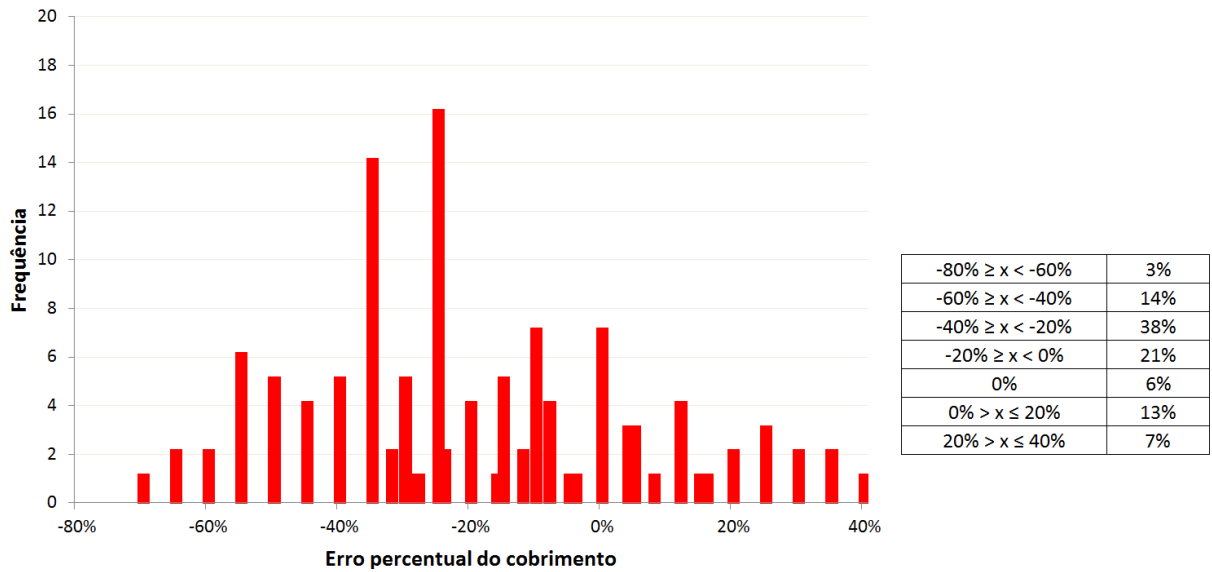
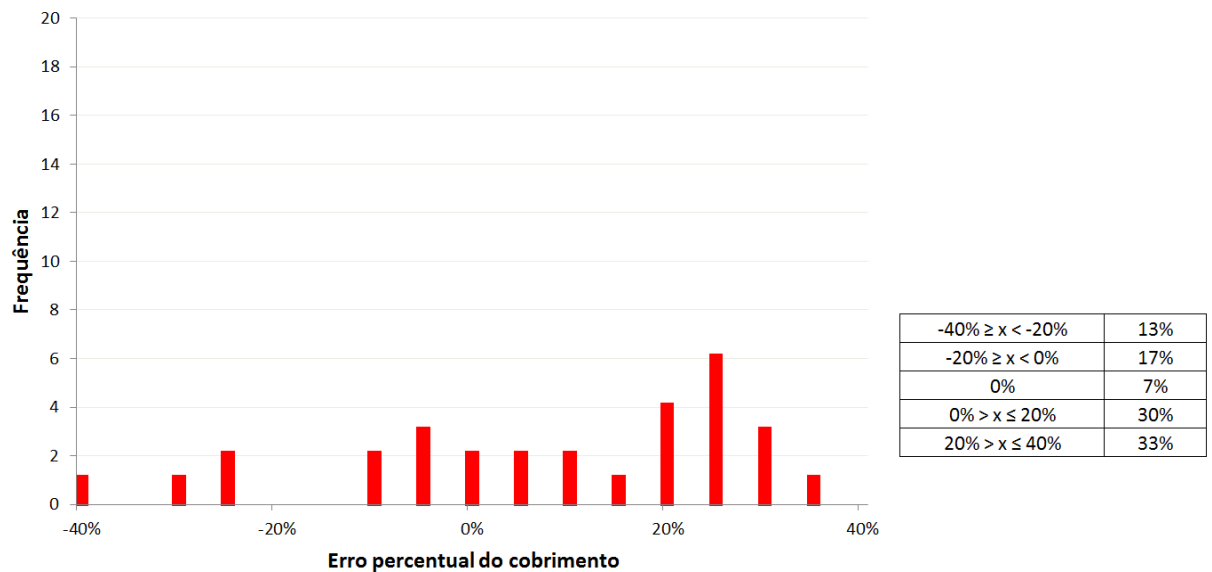
Para todas as lajes, tiveram ocorrência três tipos de espaçadores: centopéia (nas obras A, B1, B2 e F), cadeirinha (obras B3, D, E e G) e garra (obra C). Analisando os histogramas (figura 41 e 42), para todos os casos a variação do erro percentual não ultrapassou o limite positivo de 40%, entretanto para o limite negativo, o espaçador tipo cadeirinha obteve o maior limite negativo e como consequência, 75% dos valores medidos ficaram inferiores em relação aos de projeto. Sobre a análise do espaçador tipo garra, segundo a figura 43, os resultados não são representativos no aspecto estatístico porque apenas uma obra o utilizou.

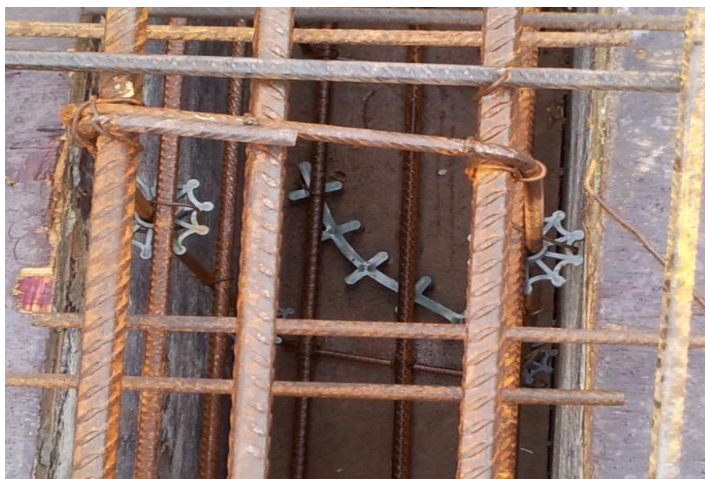
Figura 44 – Espaçadores utilizados nas vigas das obras visitadas

foram empregados o espaçador tipo circular e no fundo das vigas, o centopéia, conforme figura 44.

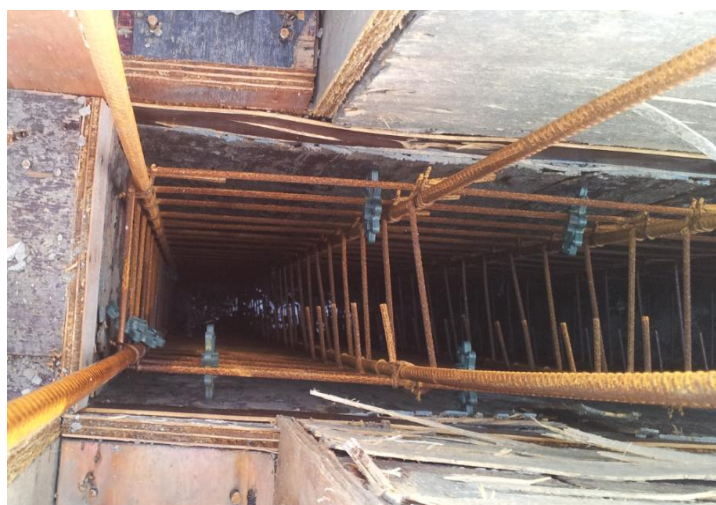
Figura 45 – Espaçador utilizado nos pilares das obras visitadas

Para os pilares analisados foi utilizado apenas o espaçador circular, conforme figura 45. Com isso, se impossibilitou uma análise de outros possíveis tipos.
