UNIVERSIDADE FEDERAL DO RIO GRANDE DO SUL

ENG 02298 TRABALHO DE DIPLOMAÇÃO

INSPEÇÃO DAS ZONAS DE PRESSÃO DE UMA CALDEIRA AQUATUBULAR

Novembro de 2013

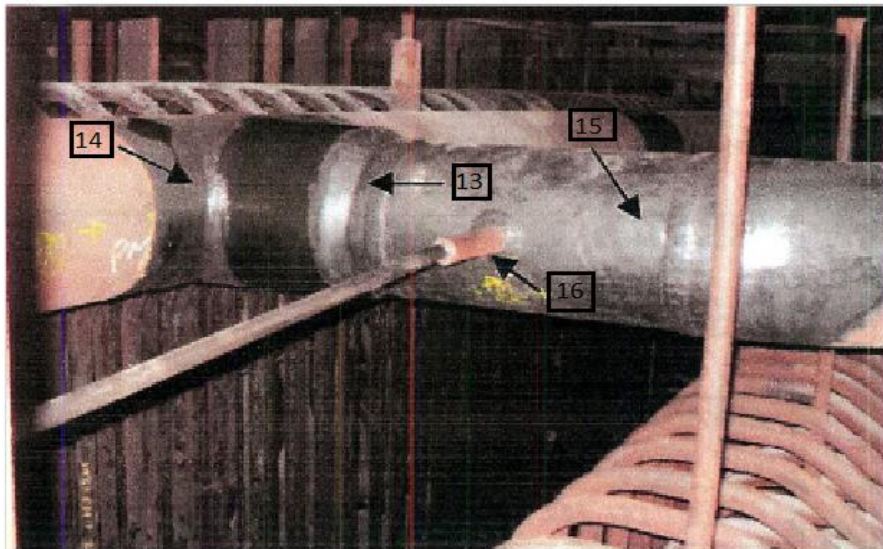
Figura 5: Coletor de vapor preparado para a realização de réplica metalográfica

A Tabela 3 apresenta a relação dos pontos onde foram realizadas as réplicas, bem como o material que constitui estes pontos, sua espessura e a temperatura de projeto. A Figura 5 ilustra os pontos 13 a 16 dos coletores de saída de vapor preparados para a realização de réplica metalográfica e ensaio de dureza.
