Acompanhamento de forças de vibração no transporte de bananas.
BENDER, S.S.¹; BENDER, R.J.²

Determinar a incidência de danos mecânicos que ocorrem no transporte rodoviário desde a propriedade rural até a CEASA.

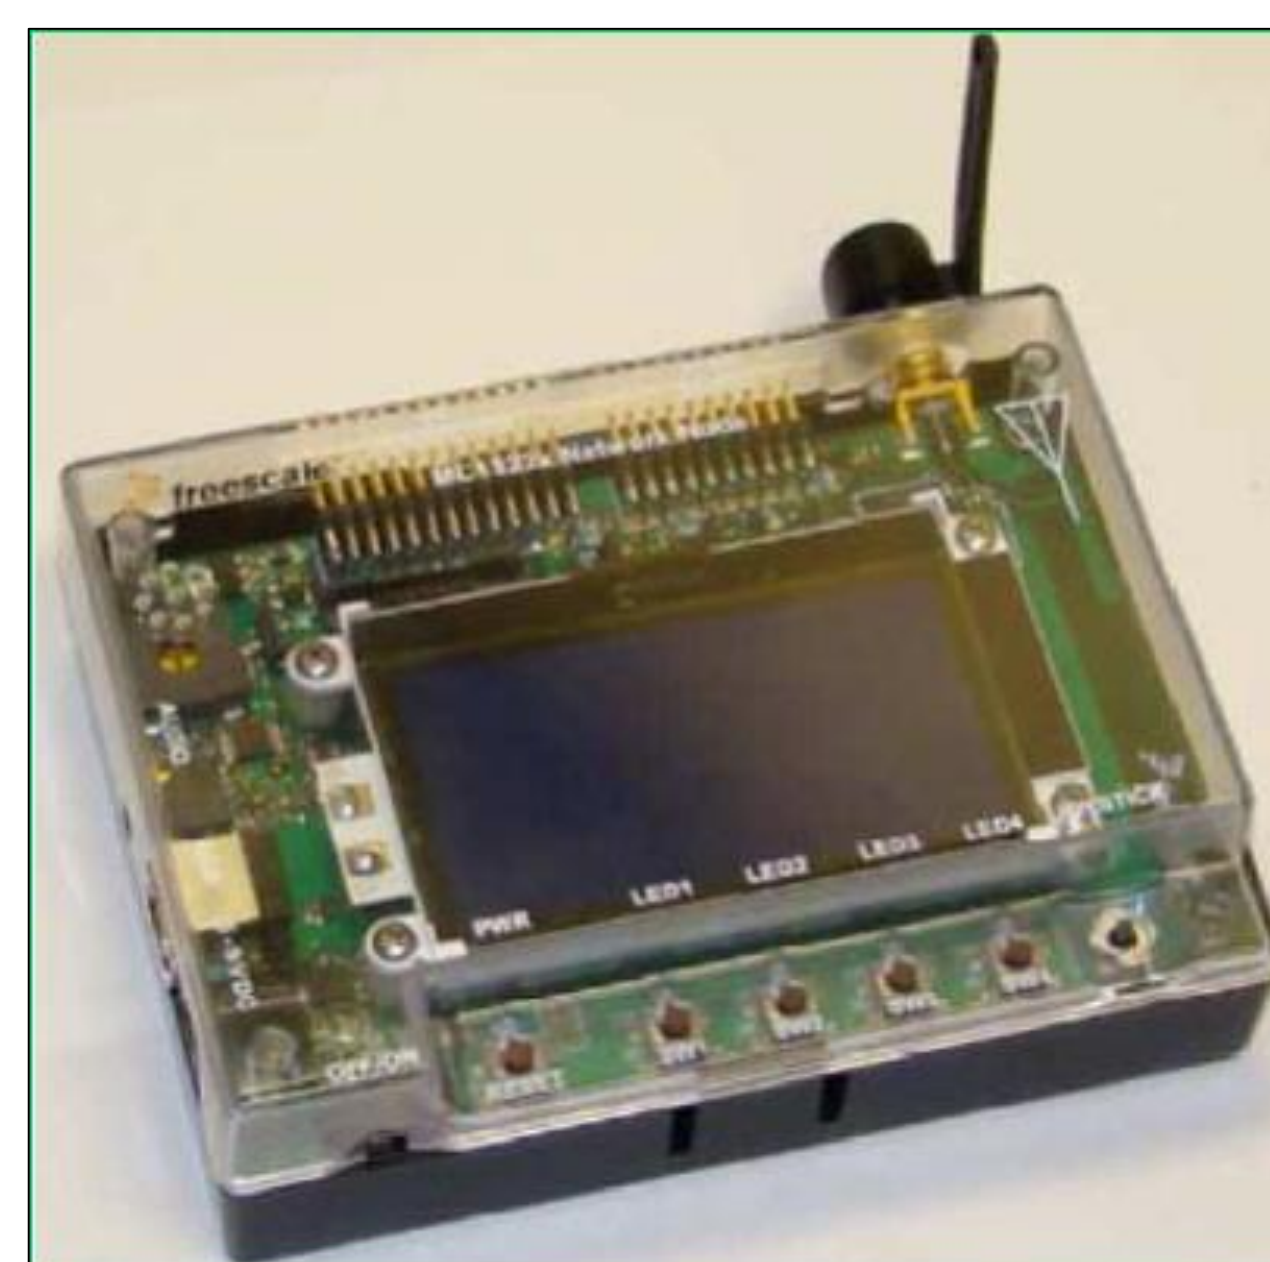
Figura 1: Módulo sensor de vibração.

Avaliou-se a incidência de vibrações dentro do compartimento de carga, através de sensores de vibração (Figura 1). O módulo sensor é composto por uma célula de carga e acelerômetros, uma memória flash para armazenamento de dados, transceptor de radiofrequência e porta de comunicação USB. Foram acompanhados dois carregamentos de bananas embaladas nos meses de janeiro a março de 2017 no trajeto (150km) de D. Pedro de Alcântara até a Ceasa /Porto Alegre (Figura 2).

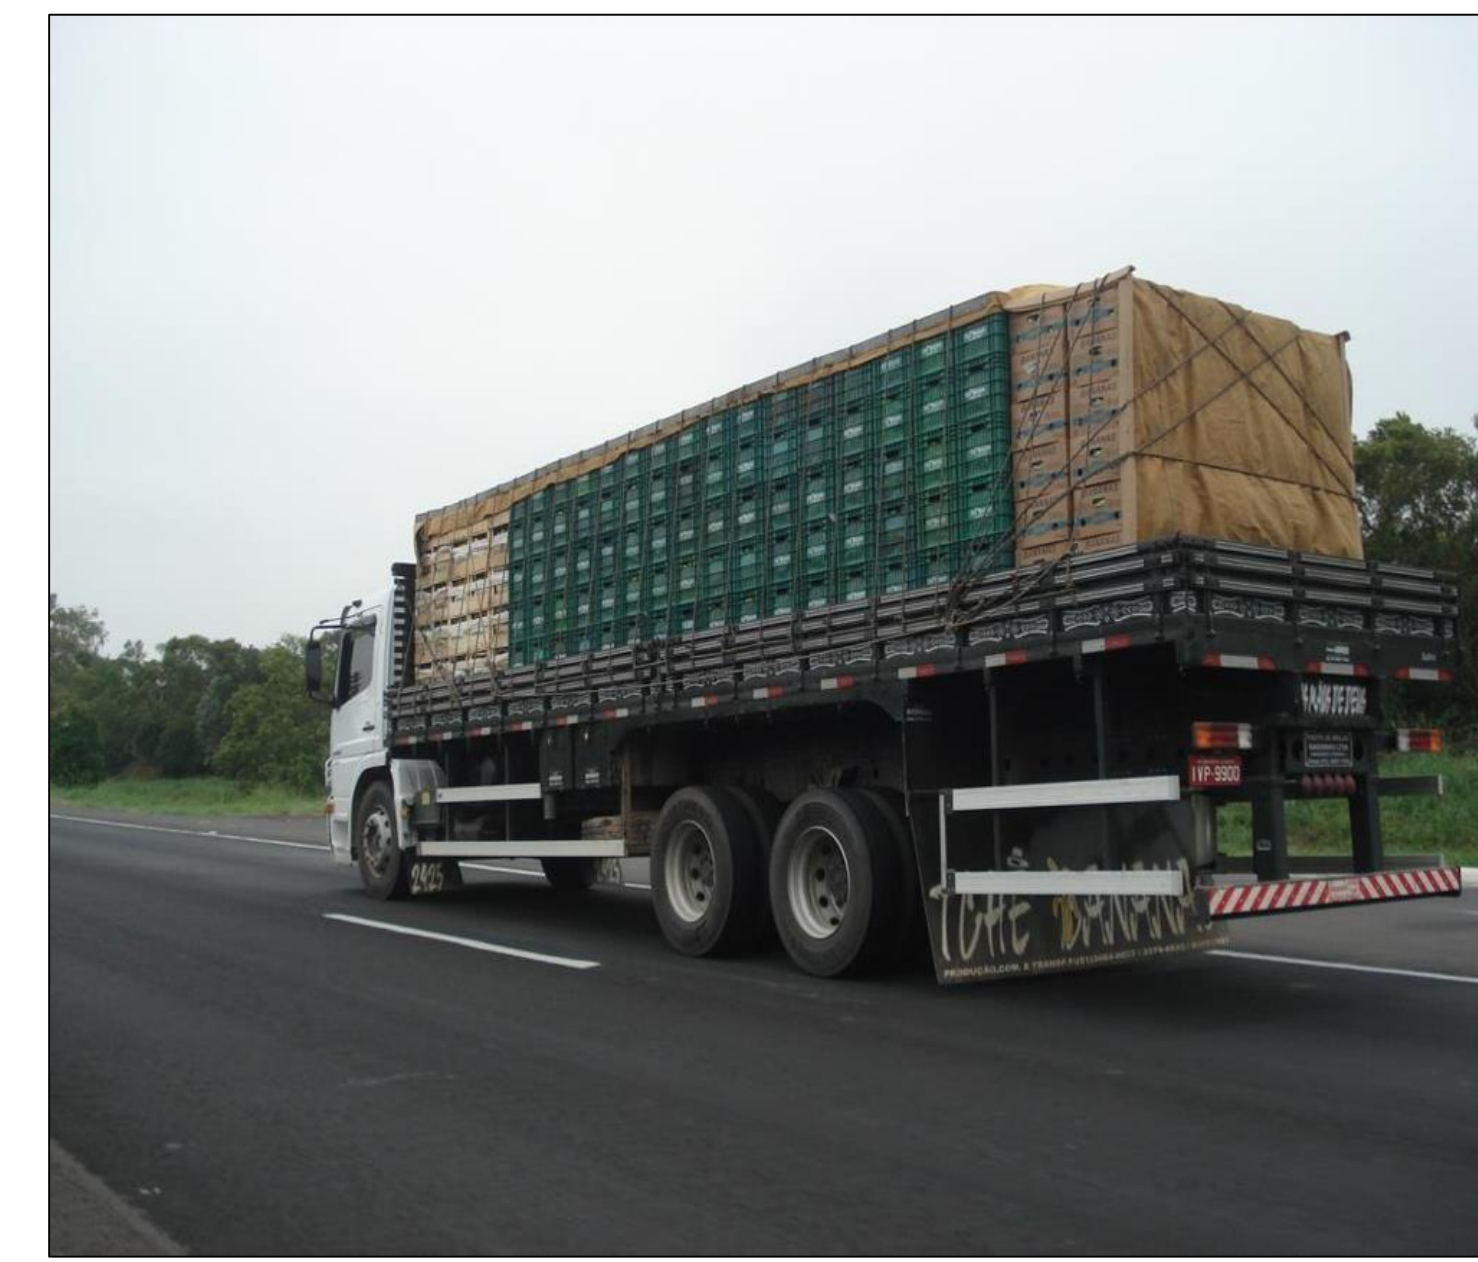
Figura 2: Carregamento típico de frutas com destino à Ceasa.

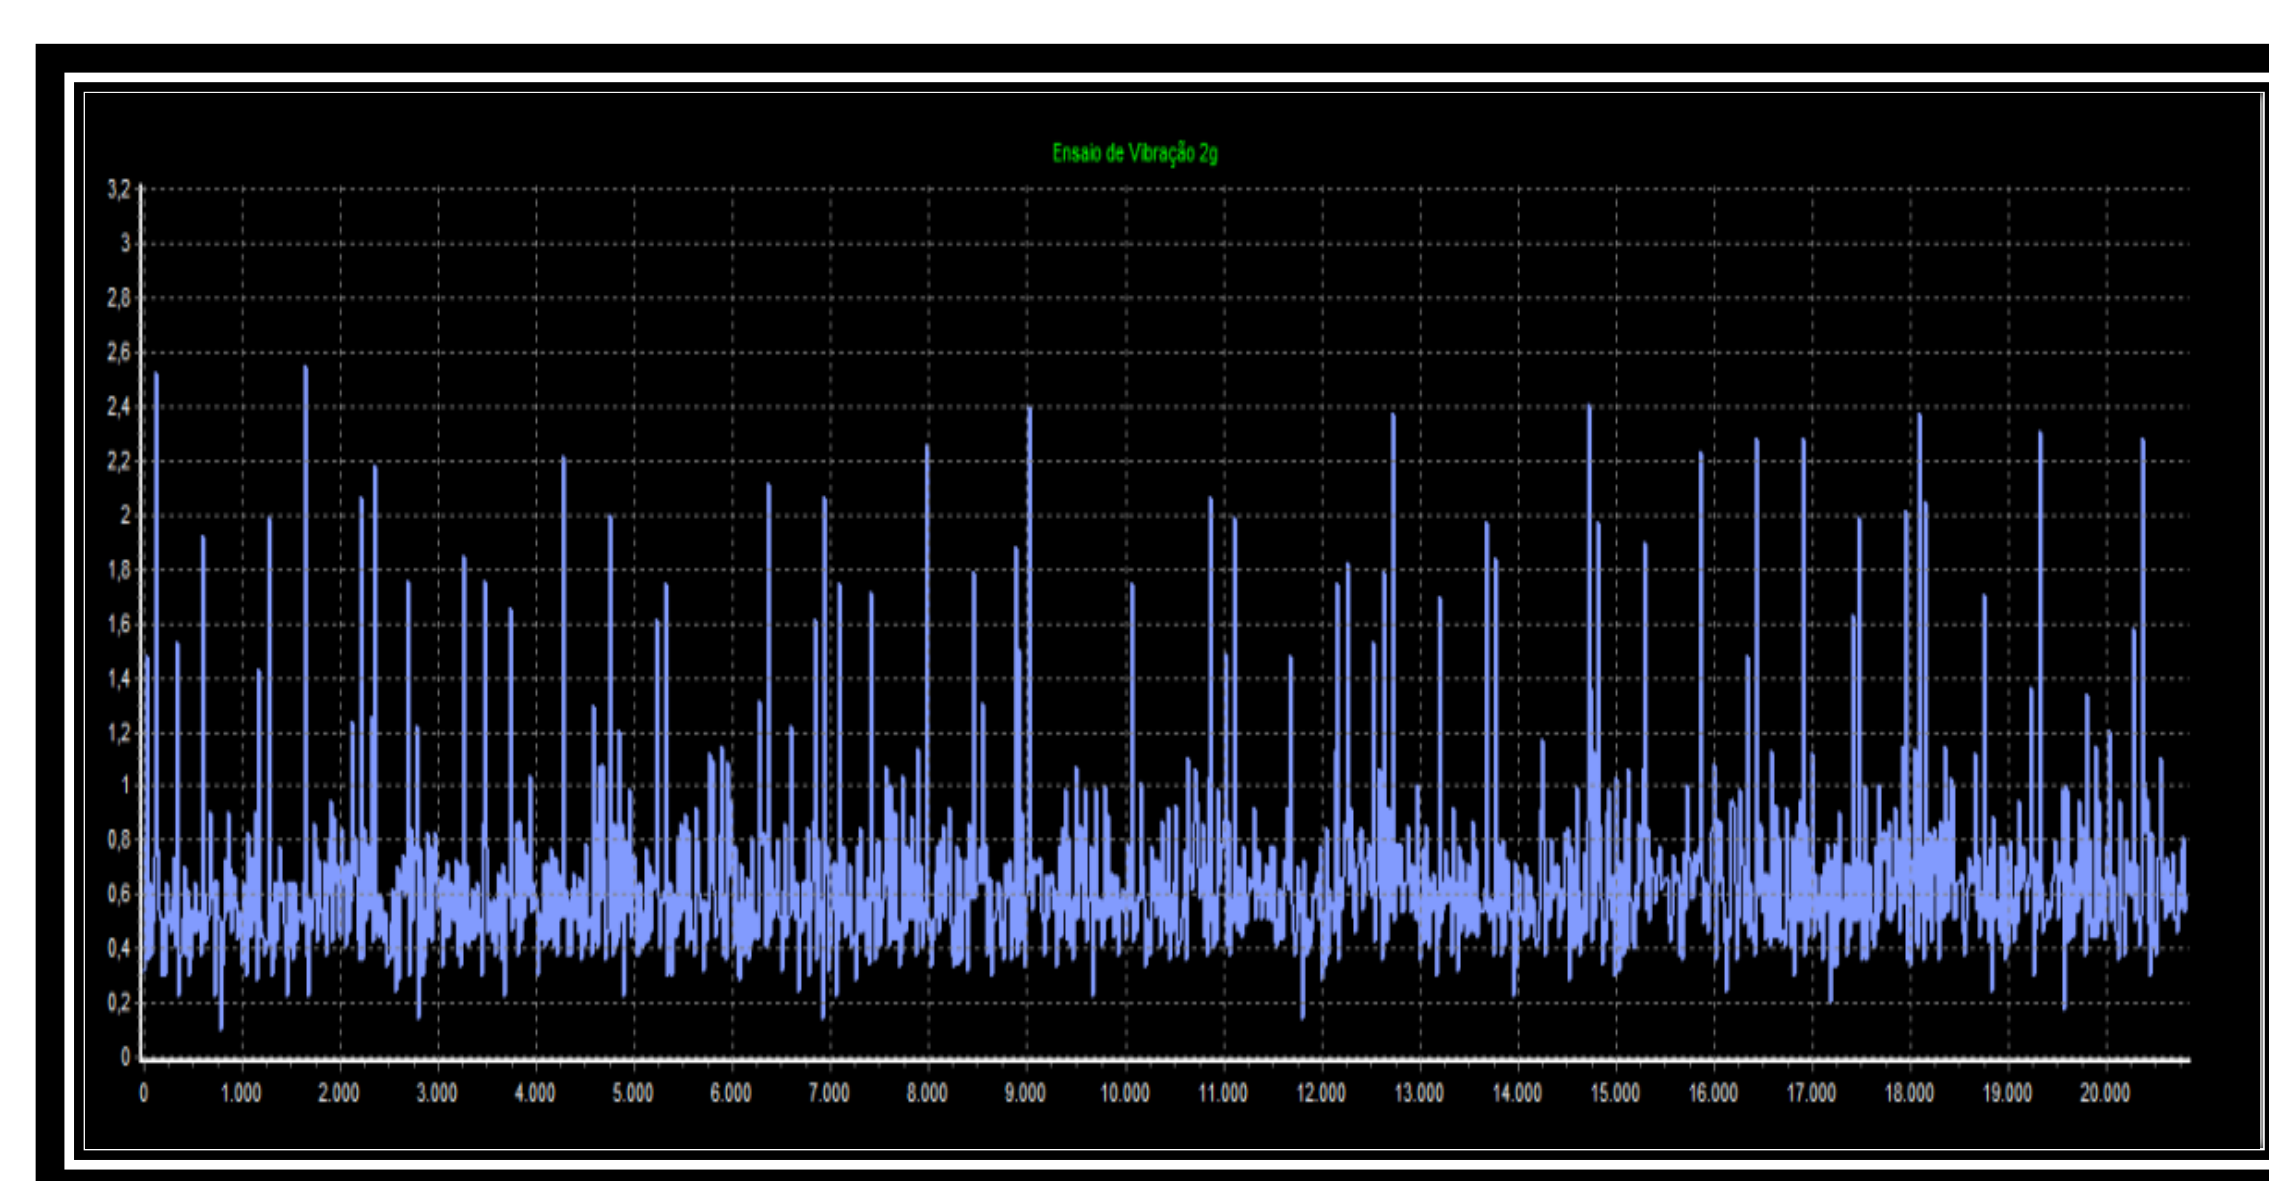
Figura 4: Forças de vibração determinadas por um sensor de vibração posicionado na extremidade traseira do compartimento de carga.

Para todo o itinerário com duração de aproximadamente duas horas e trinta minutos, 82 picos de mais de uma aceleração da gravidade (1 g) foram determinados pelos sensores de vibração distribuídos no carregamento de bananas. O sensor posicionado junto a cabine do caminhão detectou um pico máximo de 2,1 g (Figura 3). O sensor posicionado na parte traseira da carga registrou um pico máximo de 2,6 g (Figura 4).
