COMPORTAMENTO TRIBOLÓGICO DO AÇO SAE 4140 TEMPERADO E REVENIDO

Dissertação para obtenção do Título de  
Mestre em Engenharia

Área de Concentração: Processos de Fabricação

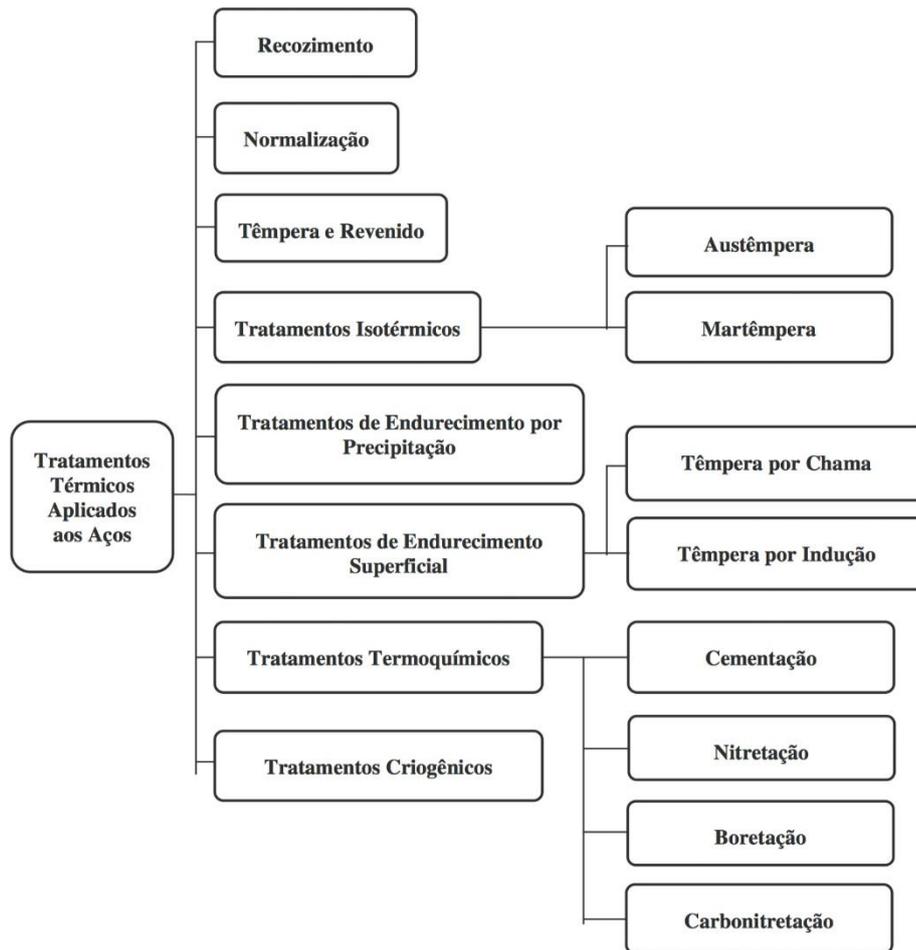
Existem diversos tratamentos térmicos aplicados aos aços, a Figura 3.1 mostra os principais. Os tratamentos térmicos de têmpera e revenido geralmente são feitos em conjunto, uma vez que este último tratamento melhora a tenacidade, porém diminui a dureza e a resistência mecânica da estrutura martensítica, resultante da têmpera [Giordani, 2012].

Figura 3.1 – Principais tratamentos térmicos aplicados aos aços [Nunura, 2005].

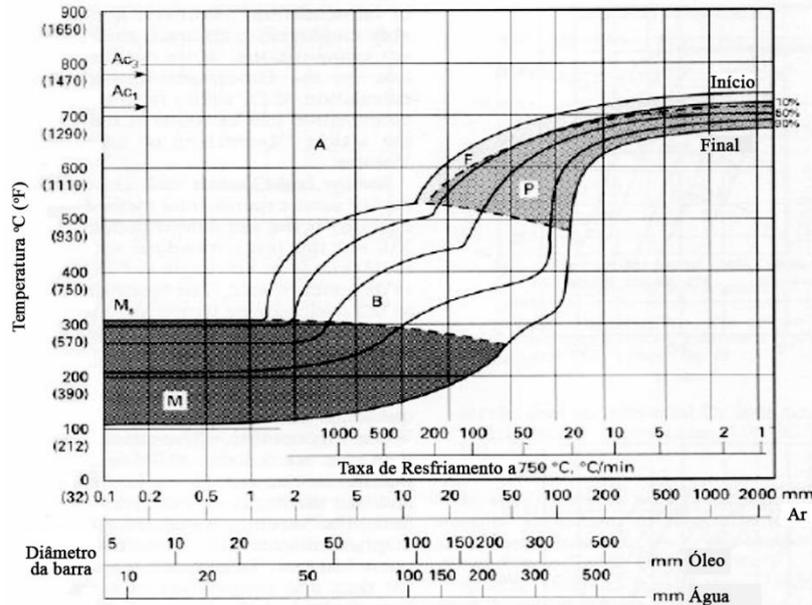
diagramas CCT (continuous-cooling-transformation) para transformações de resfriamento contínuo [Totten, 2007]. A Figura 3.2 ilustra o diagrama CCT para o aço SAE 4140, indicando, para diferentes taxas de resfriamento, as temperaturas iniciais e finais da transformação.

Figura 3.2 – Diagrama CCT do aço SAE 4140 austenitizado a 843 °C – C=0,37%, Mn=0,77%, Cr=0,98%, Mo=0,21% [Adaptado de Rasma, 2015].

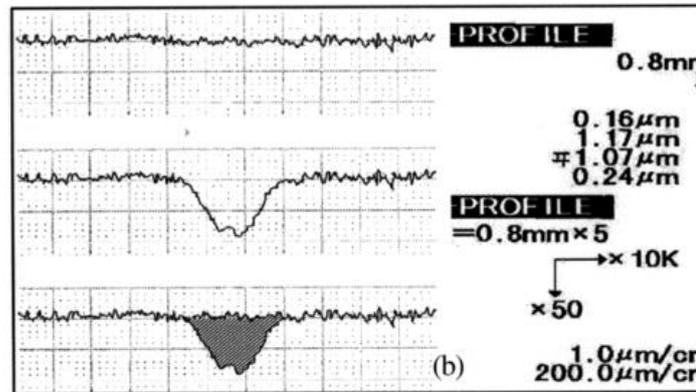
realizados em um tribômetro na configuração pino-sobre-disco e uma esfera de WC-%6Co com 5 mm de diâmetro foi usada como pino. No total foram 2000 ciclos de rotação com uma velocidade de 0,08 m/s, resultando em uma distância de 50 m. As superfícies foram examinadas através de um perfilômetro Mitutoyo e, sobrepondo os perfis, foi possível calcular o volume desgastado (Figura 3.3).

Figura 3.3 – Perfil da superfície, trilha de desgaste e sua superposição usada para calcular o volume desgastado [Adaptado de Totik et al., 2003].

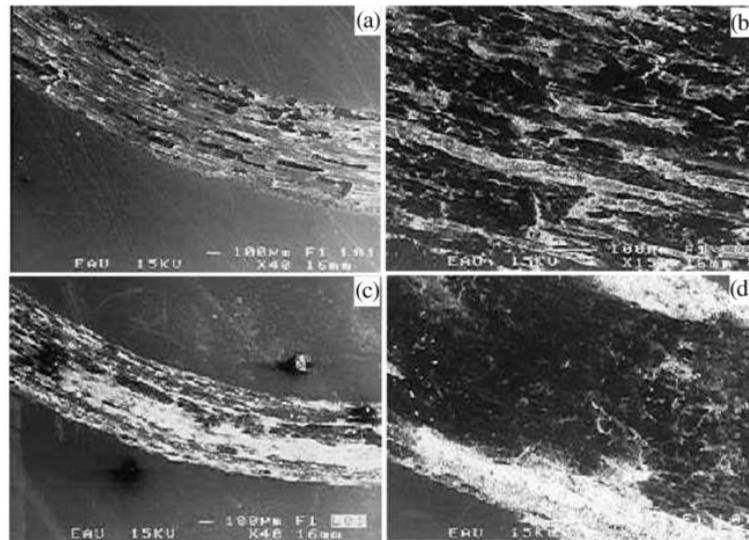
Segundo os autores, a resistência ao desgaste está muito relacionada à microestrutura do material. As amostras endurecidas por indução durante 27 s a uma temperatura de 875 °C continham ferrita, perlita e carbonetos metálicos, além disso, a indução causou um aumento na quantidade de martensita. Na amostra normalizada, o maior coeficiente de atrito foi registrado devido à grande quantidade de detritos – formados pela fragmentação da superfície submetida à alta pressão de contato – gerados pelo desgaste. O estudo ainda revela que o aumento no tempo de indução causou uma diminuição do coeficiente de atrito – provavelmente resultado do aumento da dureza e das tensões residuais de compressão –, do desgaste, da quantidade de resíduos e da largura da trilha. Nas amostras normalizadas foi observado um desgaste adesivo severo (Figura 3.4a e Figura 3.4b), apresentando uma quantidade de detritos removidos, em direção às bordas da trilha, maior do que nas amostras endurecidas por indução. Já nas amostras endurecidas a superfície desgastada foi mais lisa, com pouco “plowing” e detritos muito pequenos (Figura 3.4c e Figura 3.4d).

Figura 3.4 – Imagens em MEV do desgaste do aço AISI 4140 (a) e (b) normalizados; (c) e (d) endurecidos por indução durante 27 s [Adaptado de Totik et al., 2003].

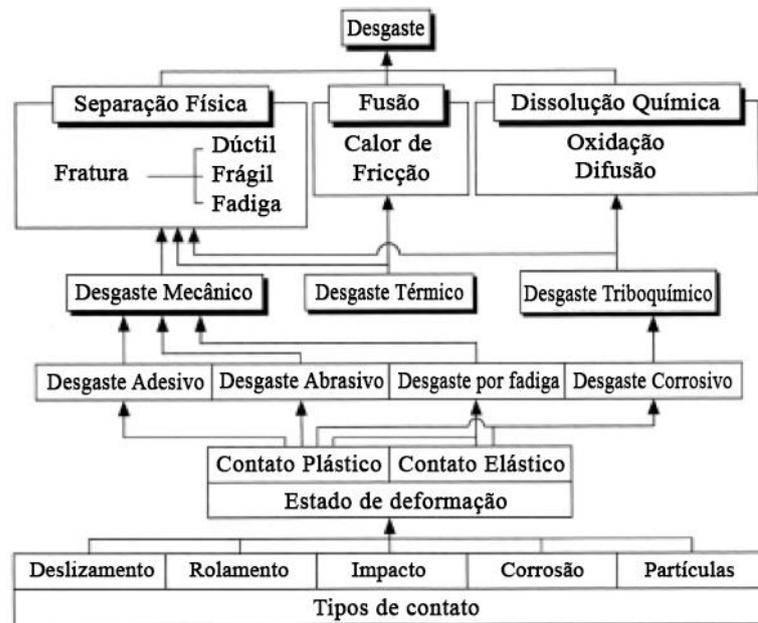
De acordo com Kato, 1996, os mecanismos de desgaste podem ser classificados, de modo geral, em mecânico, químico e térmico. É uma classificação macroscópica e abrangente na qual a maior parte dos modelos de desgaste estão incluídos. No desgaste mecânico ocorre, principalmente, deformação e fratura, processos importantes em materiais dúcteis e frágeis, respectivamente. O desgaste químico apresenta a formação de um filme de reação química e o desgaste térmico se caracteriza não somente pela fusão local de material devido ao aquecimento causado pelo atrito, mas também por fraturas em materiais frágeis após choques térmicos. A Figura 3.5 resume as diferentes definições de desgaste e como se relacionam.

Figura 3.5 – Definições de desgaste e suas relações [Adaptado de Kato e Adachi, 2001].

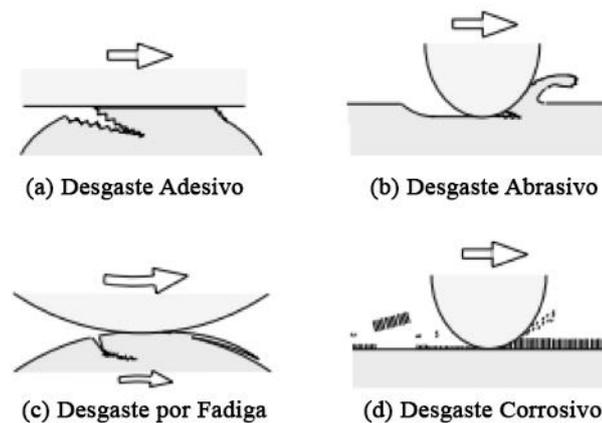
Para Kato e Adachi, 2001, os modos de desgaste mais reconhecidos são: adesão, abrasão, fadiga e corrosão, conforme ilustra a Figura 3.6.

Figura 3.6 – Modos de desgaste [Adaptado de Kato e Adachi, 2001].

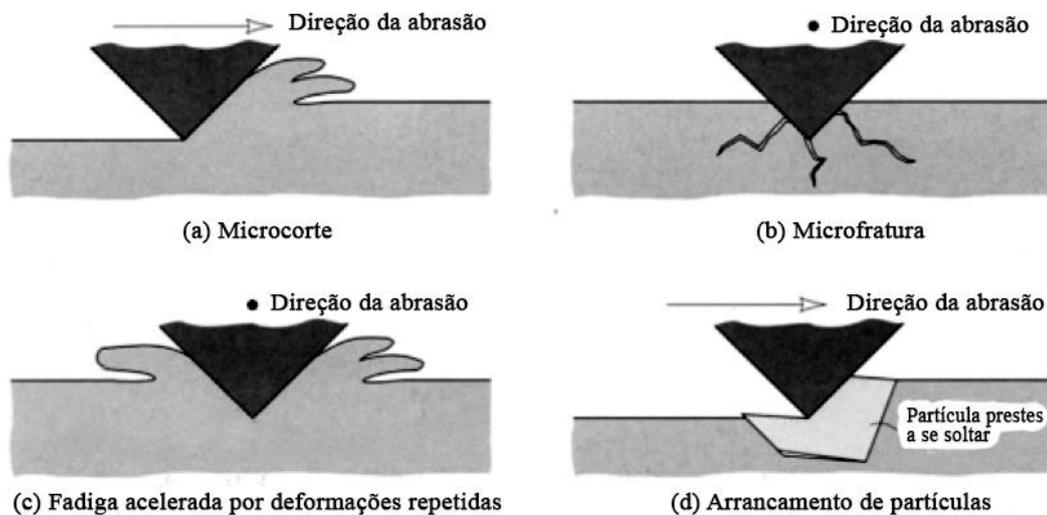
O desgaste abrasivo ocorre quando um material é atritado contra partículas de dureza maior ou igual. Geralmente há outros mecanismos atuando, mesmo que indiretamente, junto ao desgaste abrasivo, como por exemplo o microcorte, a microfatura, a fadiga acelerada por deformações repetidas e o arrancamento de partículas [Batchelor, 2006a], conforme ilustra a Figura 3.7.

Figura 3.7 – Mecanismos do desgaste abrasivo: (a) microcorte, (b) fratura, (c) fadiga acelerada por deformações e (d) arrancamento de partículas [Adaptado de Batchelor, 2006a].

Quando um material mais duro ou um grão afiado corta a superfície mais macia, ocorre o microcorte (Figura 3.7a); se o material desgastado for frágil, poderá ocorrer a fratura dessa superfície (Figura 3.7b) – por isso a taxa de desgaste de materiais frágeis depende da tenacidade [Kato e Adachi, 2001]. No caso do material desgastado ser dúctil, a superfície é constantemente deformada (Figura 3.7c). Outro mecanismo do desgaste abrasivo é o arrancamento de partículas, no qual ocorre o descolamento de grãos que ficam perdidos como resíduos de desgaste (Figura 3.7d), acontece principalmente em materiais cerâmicos.

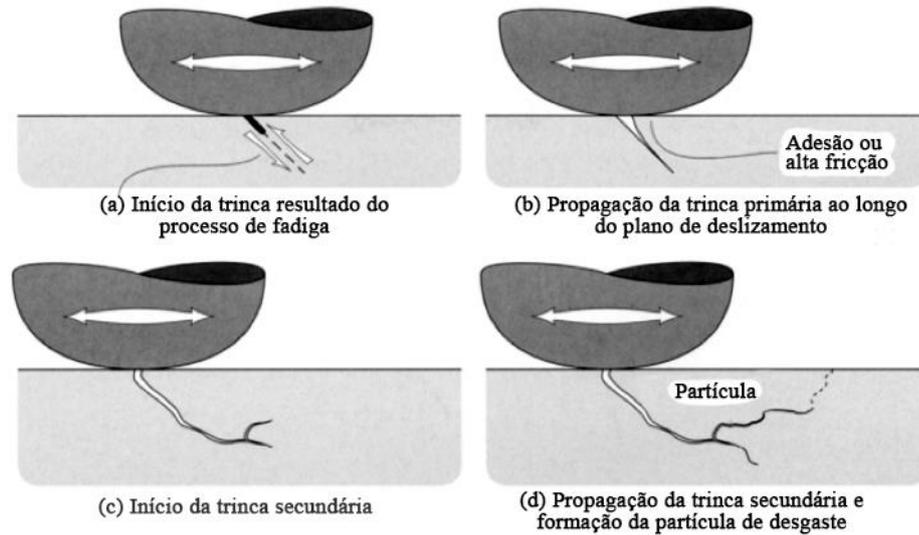
O desgaste por fadiga ocorre devido à repetição de cargas alternadas em superfícies sólidas, levando à formação de trincas e lascas [Kato e Adachi, 2001, Zum Gahr, 1987a]. Esse desgaste é causado por deformações que ocorrem quando superfícies irregulares entram em contato diversas vezes e, junto com a tensão local, levam à formação de partículas de desgaste provenientes da propagação de trincas por fadiga [Batchelor, 2006d]. A Figura 3.8 esquematiza o mecanismo de desgaste iniciado por trincas superficiais.

Figura 3.8 – Mecanismo de desgaste iniciado por trinca superficial [Adaptado de Batchelor, 2006d].

Uma trinca primária se origina na superfície em algum ponto fraco (Figura 3.8a) e em seguida se propaga para baixo (Figura 3.8b), uma trinca secundária pode se desenvolver a partir da trinca primária, ou esta pode se encontrar com uma trinca subsuperficial existente (Figura 3.8c). Quando a trinca atinge a superfície novamente uma partícula de desgaste é liberada (Figura 3.8d).

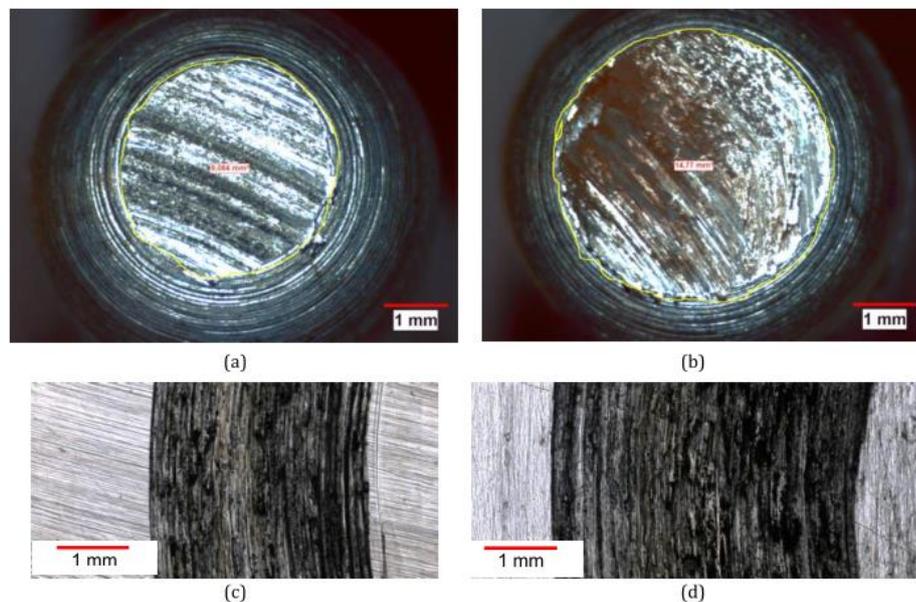
Elhadi et al., 2016 estudaram o desgaste no deslizamento a seco do aço carbono AISI 1055 contra aço temperado de baixa liga AISI 4140. Os ensaios foram feitos na configuração pino-sobre-disco, sendo os discos de aço AISI 1055 e os pinos de AISI 4140. Ambos foram temperados e revenidos, desta maneira, os pinos atingiram uma dureza de 33 HRC (baixa dureza) e 39 HRC (alta dureza), enquanto que os discos chegaram a 52 HRC. Os ensaios tiveram duração de 900 s, velocidade de deslizamento de 0,5 m/s e carga aplicada entre 15 N e 35 N. Os pinos foram pesados no início e no fim de cada ensaio para determinar a perda de massa. Observou-se um desgaste mais rápido em cargas elevadas nos pinos de alta dureza, segundo os autores, isso diverge da teoria clássica do desgaste que pressupõe que o material mais duro terá uma maior resistência. Além disso, para a carga mais alta – 35 N – o pino de alta dureza apresentou alto nível de oxidação (Figura 3.9b). A Figura 3.9 mostra os pinos de baixa e alta dureza e suas respectivas trilhas nos ensaios a 35 N.

Figura 3.9 – Imagens das superfícies desgastadas para carga de 35 N: (a) pino de baixa dureza, (b) pino de alta dureza, (c) disco desgastado com pino de baixa dureza e (d) disco desgastado com pino de alta dureza [Adaptado de Elhadi et al., 2016].

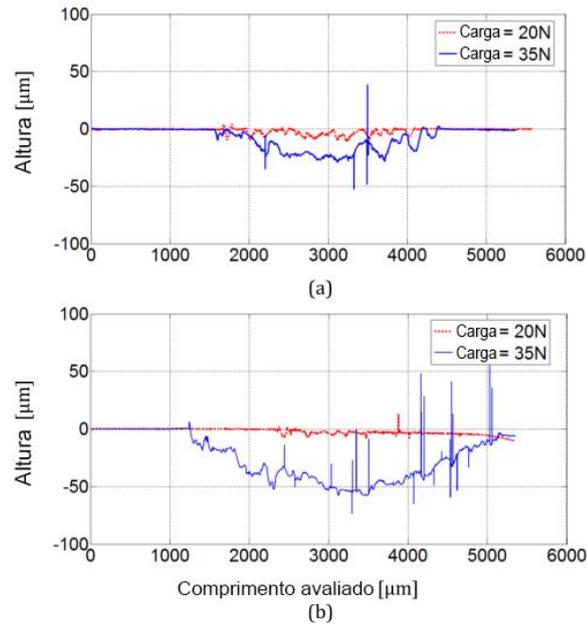
De acordo com os resultados, para as mesmas cargas aplicadas (35 N) a trilha desgastada pelo pino de maior dureza foi significativamente maior e mais profunda do que aquela feita pelo pino de baixa dureza, como pode ser observado na Figura 3.10.

Figura 3.10 – Perfil das trilhas desgastadas para os pinos (a) de baixa dureza e (b) alta dureza [Adaptado de Elhadi et al., 2016].

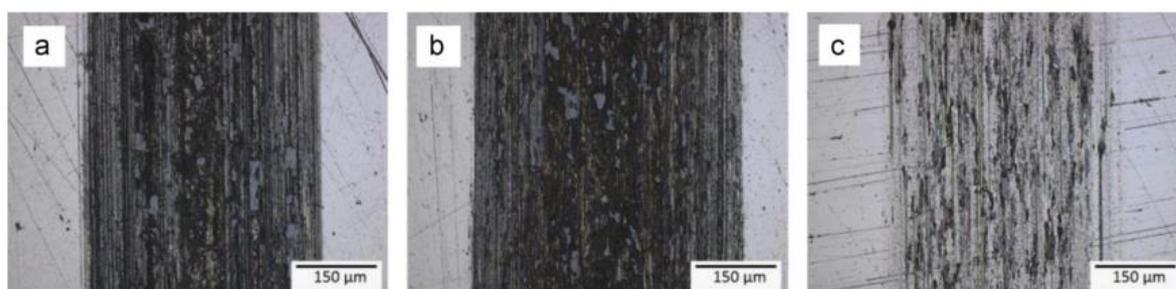
endurecido e com 12,7 mm de diâmetro. As amostras de AISI 4140 foram cortadas na forma retangular, lixadas e ensaiadas em três condições diferentes: recozidas, temperadas em água – austenitizadas em aproximadamente 840 °C – e FSP. Os ensaios com lubrificação foram feitos com 25 N, 50 N e 75 N, com velocidade de deslizamento de 1 cm/s e duração de 1 hora. Já os ensaios a seco foram realizados com 5 N, com mesma velocidade e duração de 30 minutos. As superfícies foram analisadas por MEV, microscopia e perfilometria ótica. As micrografias evidenciaram perlita e ferrita na amostra recozida, enquanto que as amostras temperadas e tratadas por FSP apresentaram basicamente martensita. Nos ensaios a seco, amostra tratada com FSP obteve o maior coeficiente de atrito e, embora o ensaio tenha sido barulhento, o coeficiente se manteve constante. As amostras tratadas termicamente e recozida tiveram coeficientes de atrito semelhantes e os menores valores de desgaste foram encontrados nas amostras temperadas e nas amostras tratadas por FSP. A Figura 3.11 mostra como as amostras recozida (Figura 3.11a) e tratada termicamente (Figura 3.11b) tiveram mecanismos de desgaste similares, evidenciando abrasão, fadiga e a formação de uma camada de fragmentos. A amostra tratada por FSP (Figura 3.11c) teve um desgaste muito menor, predominando a abrasão.

Figura 3.11 – Microscopia ótica das amostras ensaiadas a seco (a) recozida (b) tratada termicamente e (c) tratada por FSP [Adaptado de Lorenzo-martin e Ajayi, 2015].

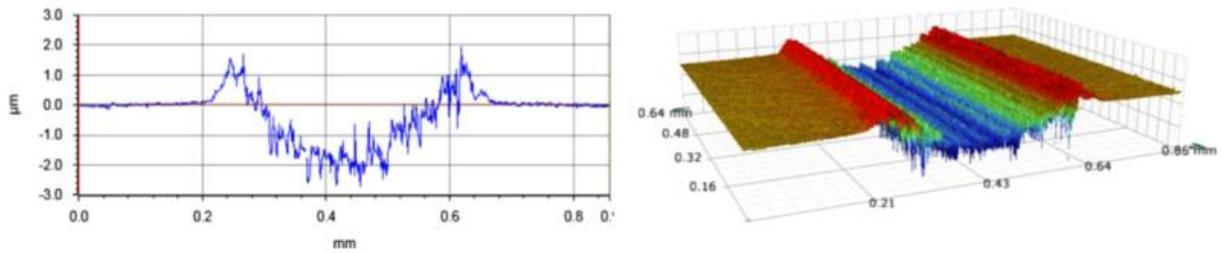
Nos ensaios feitos com lubrificante, observou-se que a superfície desgastada da amostra recozida sofreu grande deformação plástica, conforme indica o acúmulo de material na borda da trilha (Figura 3.12).

Figura 3.12 – Perfilometria ótica da amostra recozida desgastada com material acumulado nas bordas [Adaptado de Lorenzo-martin e Ajayi, 2015].

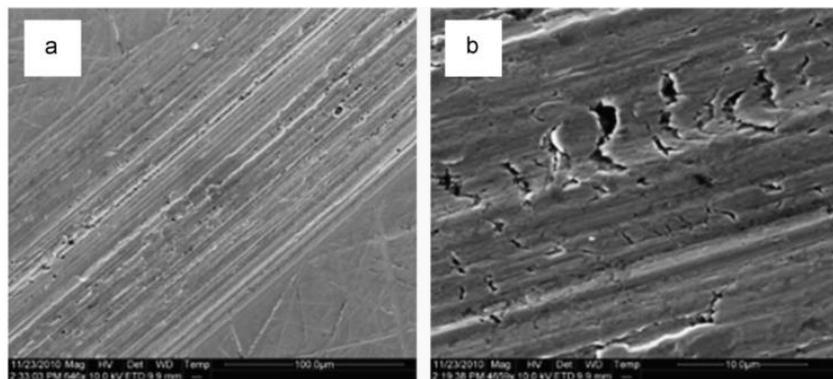
Os principais mecanismos de desgaste envolvidos nas amostras tratadas termicamente foram abrasão – indicada pelas diversas ranhuras na direção do deslizamento (Figura 3.13a) – e fadiga – evidenciada pela formação de fissuras e perda de material (Figura 3.13b).

Figura 3.13 – Análise em MEV da trilha desgastada na amostra tratada termicamente, evidenciando (a) abrasão e (b) fadiga [Adaptado de Lorenzo-martin e Ajayi, 2015].

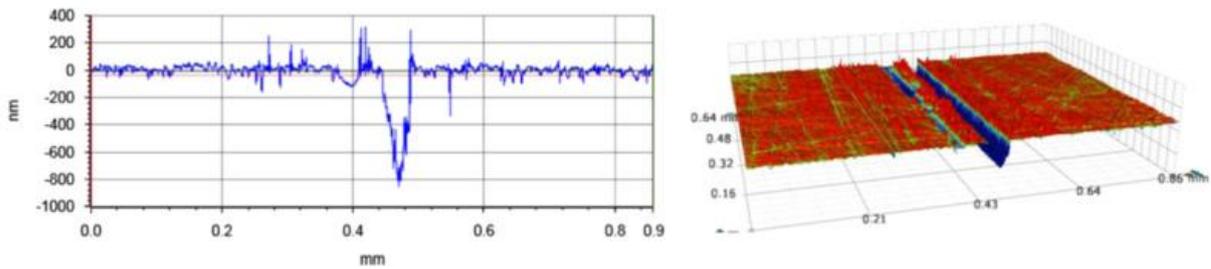
Nas amostras tratadas por FSP, praticamente não houve deformação plástica, uma vez que não há material acumulado nas extremidades da trilha (Figura 3.14), além disso, o mecanismo de desgaste predominante foi o abrasivo. De acordo com os autores, a melhor dureza da superfície FSP e o refinamento de grão pode reduzir o desgaste por fadiga quando em comparação com a superfície tratada termicamente.

Figura 3.14 – Perfilometria ótica da trilha desgastada da amostra tratada por FSP [Adaptado de Lorenzo-martin e Ajayi, 2015].

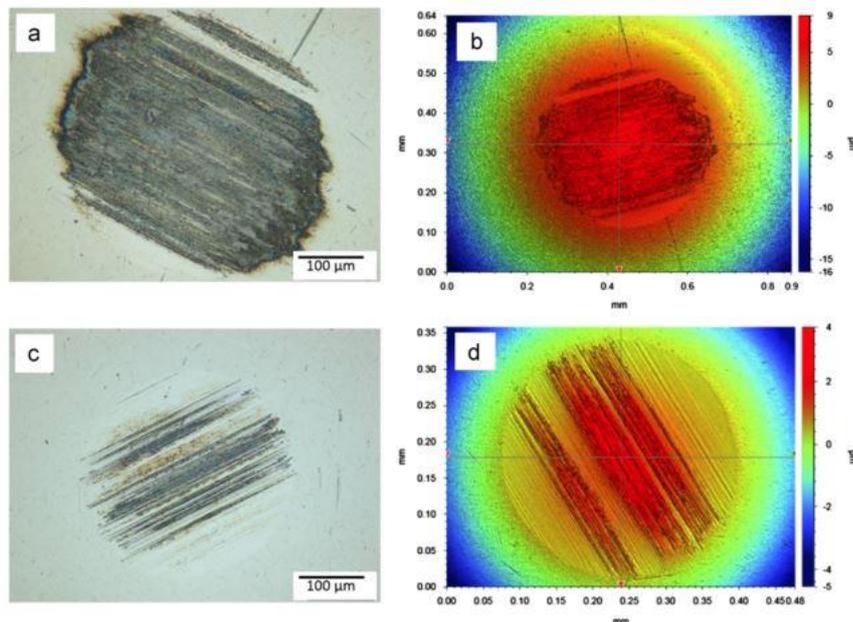
O estudo ainda concluiu que, tanto nos ensaios realizados com a amostra FSP como nos ensaios realizados na amostra tratada termicamente, a esfera teve um menor desgaste quando a maior carga foi aplicada, 75 N. Os autores sugerem que isso se deve à formação de uma camada de óxido, como mostra a Figura 3.15.

Figura 3.15 – Microscopia e perfilometria ótica da esfera atritada contra amostra FSP com lubrificante: (a) e (b) carga de 75 N e (c) e (d) carga de 50 N [Adaptado de Lorenzo-martin e Ajayi, 2015].

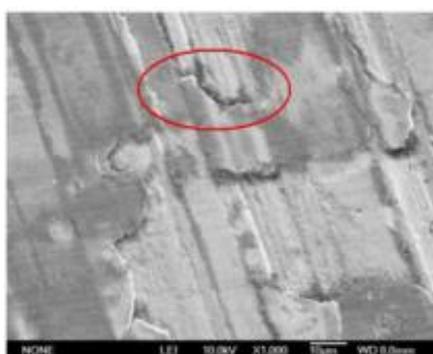
O estudo mostra que, nos testes realizados com velocidade de 0,05 m/s, quanto maior a dureza da amostra, maior é a distância de deslizamento até o coeficiente de atrito atingir o estado estacionário. Os autores sugerem que isso se deve à maior quantidade de austenita retida nas amostras de menor dureza, o que facilitaria a produção de uma película metálica lubrificante. Já as amostras mais duras, por possuírem maior quantidade de martensita, têm menos chances de produzirem filme e são mais propensas à vibração. Com exceção da amostra com dureza de 58 HRC, as taxas de desgaste aumentam com a velocidade de deslizamento. Além disso, o desgaste diminui com o aumento da dureza, contudo isso não ocorre para amostra de 65 HRC nas velocidades de 0,1 m/s e 0,5 m/s. Os autores afirmam que a resistência ao desgaste pode cair em níveis elevados de dureza em consequência da fragilidade do material. O principal mecanismo de desgaste envolvido nas amostras de 55 HRC e 62 HRC foi o adesivo, enquanto que a amostra mais dura apresentou-se mais deteriorada e com pequenas rachaduras, caracterizando a fratura frágil. Isso mostra que o material se torna duro e quebradiço, levando a altas taxas de desgaste e a delaminação, indicada com uma elipse na Figura 3.16.

Figura 3.16 – Análise em MEV da superfície com dureza de 65 HRC ensaiada a 0,1 m/s, a elipse indica a delaminação [Adaptado de Tang et al., 2013].

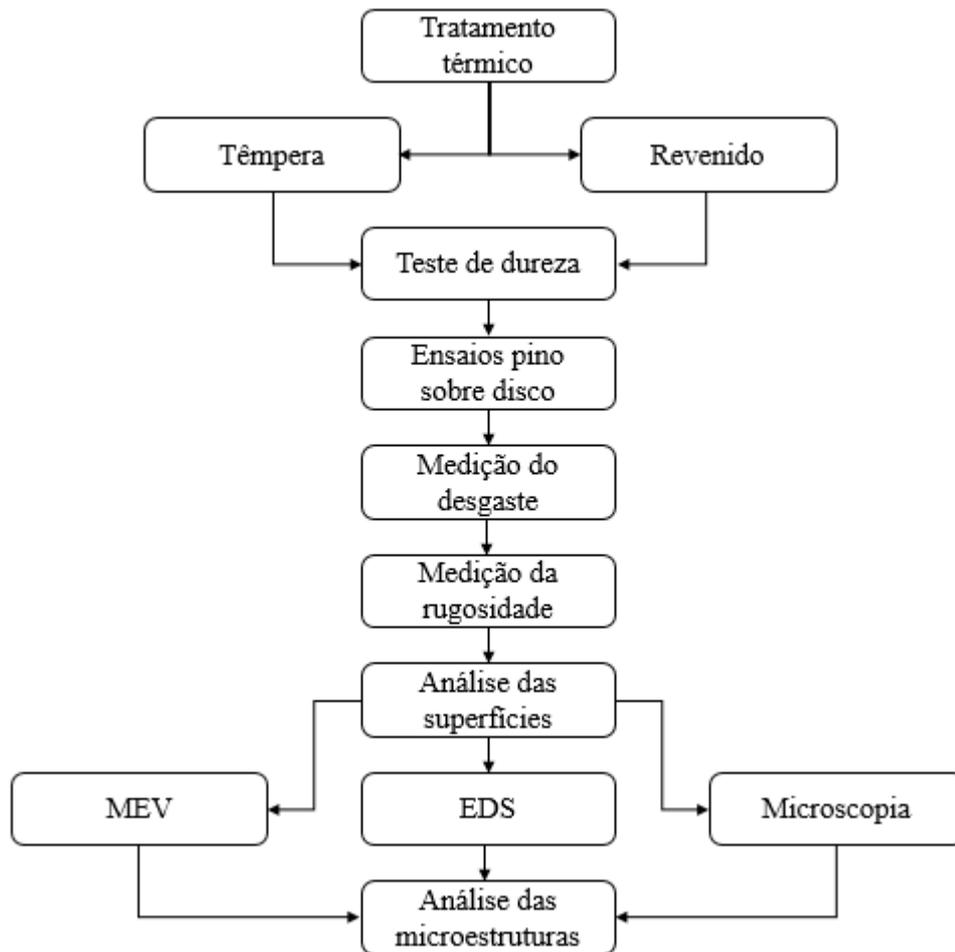
A Figura 4.1 apresenta um fluxograma metodológico com as etapas que serão detalhadas a seguir.

Figura 4.1 – Fluxograma metodológico.

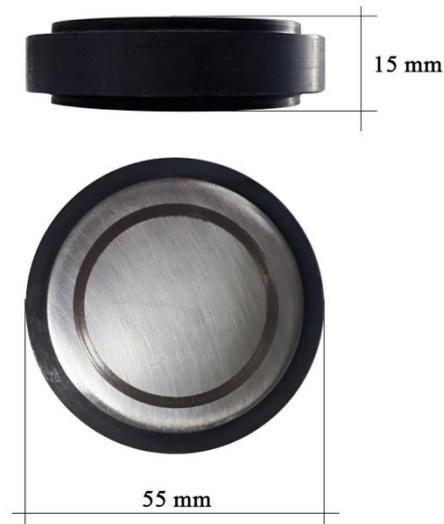
Foram utilizados 10 discos de aço SAE 4140 com aproximadamente 15 mm de espessura e 55 mm de diâmetro, como mostra a Figura 4.2. Os discos foram inicialmente temperados, sendo austenitizados a 855 °C, mantidos nessa temperatura por aproximadamente 2 horas e 30 minutos e resfriados em óleo. Posteriormente, 8 deles foram revenidos em 4 temperaturas diferentes: 200 °C, 300 °C, 400 °C e 500 °C. O tratamento de revenimento foi realizado no Laboratório de Metalurgia Física (LAMEF) em um forno elétrico da marca Sanchis

Figura 4.2 – Dimensões dos discos.

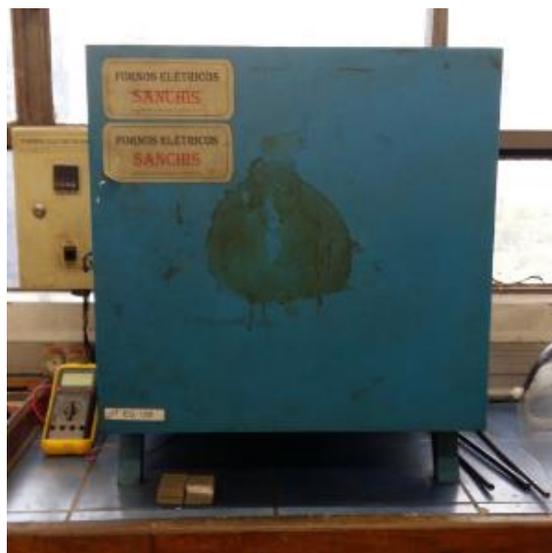
Figura 4.3 – Forno elétrico Sanchis utilizado no revenimento dos discos.

(Figura 4.3). As amostras foram mantidas nas respectivas temperaturas por 2 horas e resfriadas até a temperatura ambiente. Em seguida os corpos de prova foram lixados para teste de dureza Rockwell C, para isso utilizou-se um durômetro Emcotest, modelo DuraVision, sendo feito quatro medidas em cada um para que a dureza média fosse calculada.

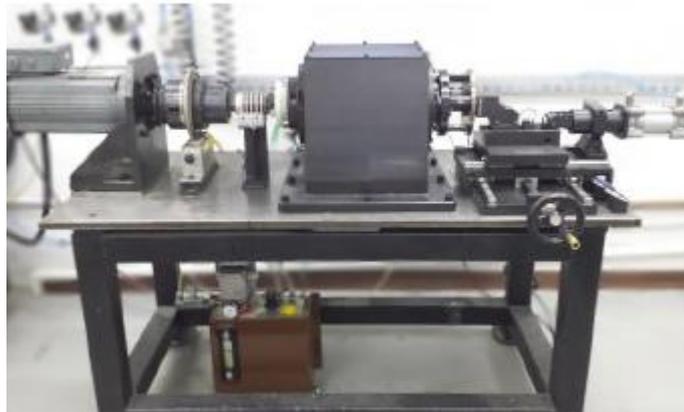
Figura 4.5 – Tribômetro [Adaptado de Pavlak et al., 2018].

Para realização dos ensaios de desgaste se utilizou o tribômetro do Laboratório de Tribologia da UFRGS (LATRIB), representado nas Figura 4.5 e Figura 4.6.

Uma força normal é aplicada – com auxílio de um atuador pneumático – e medida através de uma célula de carga. No eixo que liga o motor ao disco, um transdutor é utilizado para medir o torque frenante resultante do contato do pino contra o disco. A Equação 4.1 é usada para calcular o coeficiente de atrito.

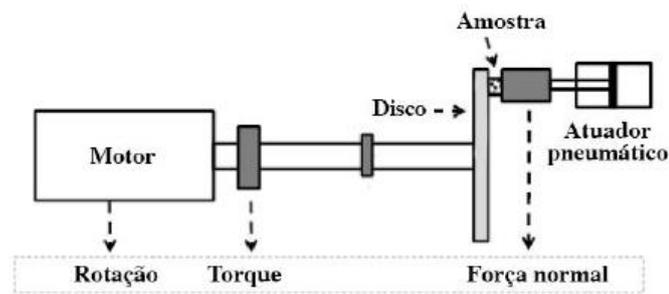
Figura 4.6 – Representação esquemática do tribômetro [Adaptado de Neis et al., 2014].

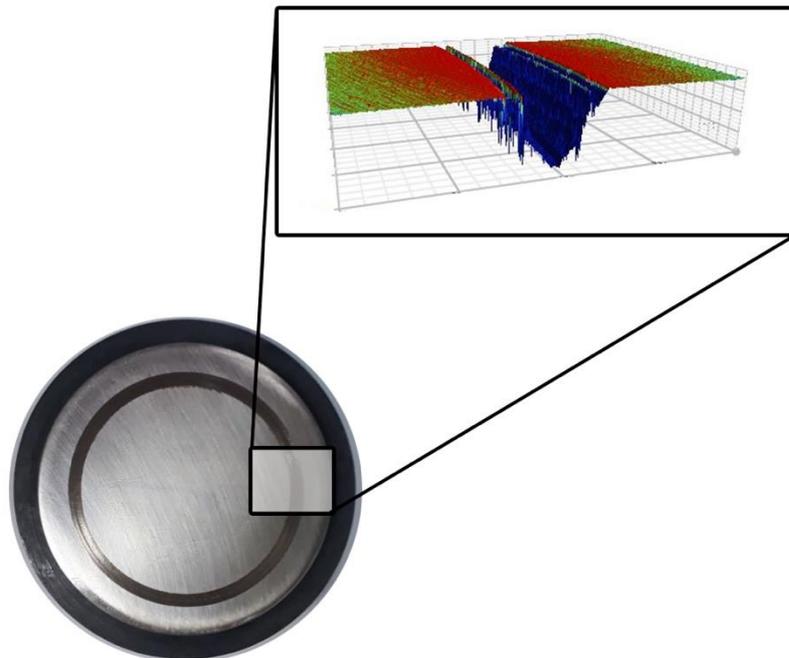
Figura 4.7 – Topografia tridimensional da trilha desgastada.

Para avaliar o volume desgastado de cada trilha se utilizou um interferômetro do Laboratório de Metalurgia Física (LAMEF), marca Bruker e modelo ContourGT-K. O equipamento permite não só medições em 2D/3D como também análise de imagens em alta resolução. Através dele e com auxílio do software Vision64 – programa de metrologia também da marca Bruker – foi possível obter a topografia tridimensional da trilha desgastada, que nada mais é do que uma nuvem de pontos como mostra a Figura 4.7.

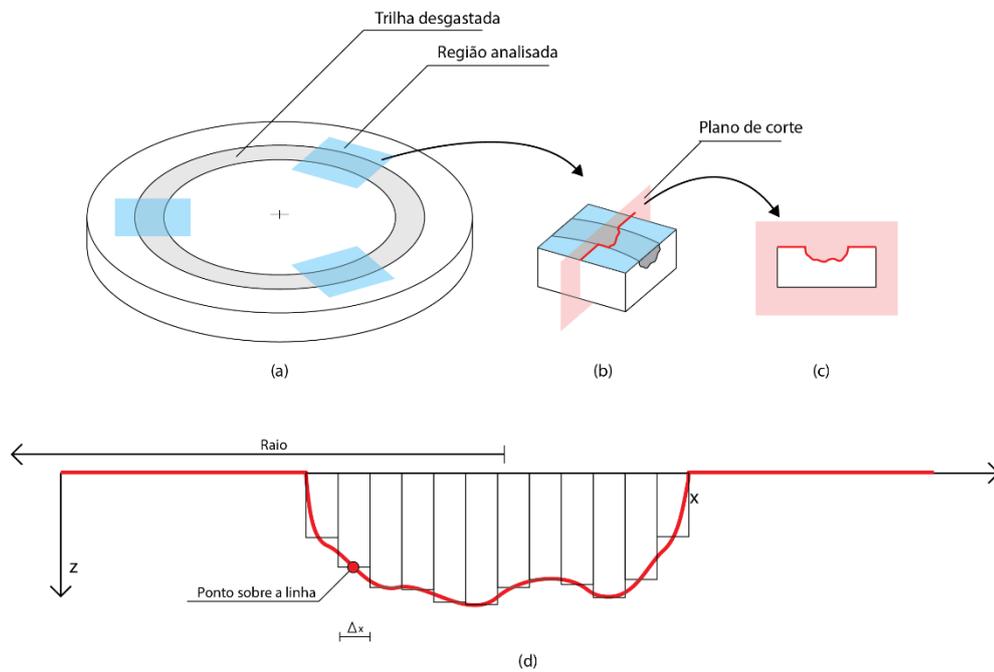
Figura 4.8 – Esquema do passo a passo utilizado para calcular o volume desgastado nos discos (a) seleção das três regiões a serem analisadas, (b) seleção dos planos de corte, (c) perfil da trilha desgastada e (d) cálculo da área dos retângulos.

Para cada trilha, três regiões distintas – afastadas  $120^\circ$  aproximadamente – foram analisadas por meio da interferometria (Figura 4.8a). Em cada região foram traçados quatro planos radiais perpendiculares ao disco (Figura 4.8b), permitindo obter o perfil da trilha desgastada (Figura 4.8c). Desta forma, cada trilha foi avaliada por doze perfis diferentes. Esses perfis foram utilizados para cálculo do volume desgastado com auxílio do software MATLAB e através da Equação 4.2. A distância na coordenada x entre os pontos permanece constante, e

é considerada a base do retângulo, a altura é a própria coordenada z de cada um dos pontos e representa a profundidade da trilha naquele local. Com essas medidas, as áreas dos respectivos retângulos é calculada, podendo ser extrapolada para toda circunferência. Desse modo se obtém o volume desgastado do respectivo plano de corte, a Figura 4.8 esquematiza esse procedimento. Como foram traçados, ao todo, doze planos de intersecção, o volume final de cada trilha foi calculado fazendo-se a média aritmética dos volumes resultantes de cada plano (Equação 4.3).

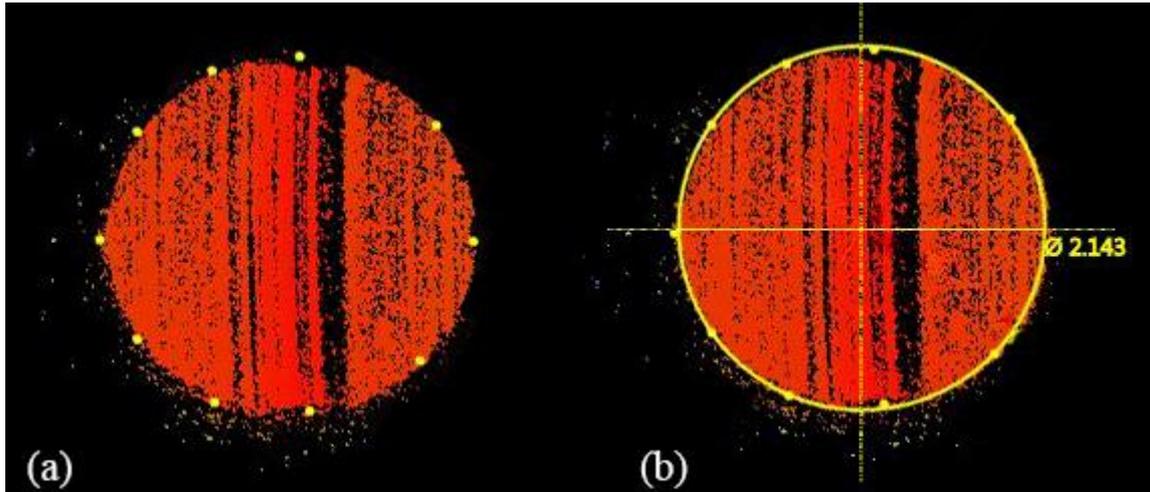
Figura 4.9 – Procedimento para obter o raio da marca de desgaste: (a) seleção dos dez pontos ao redor da marca e (b) formação do círculo do qual se obtém o diâmetro.

Para avaliar o volume desgastado em cada esfera também se utilizou o interferômetro Bruker, modelo ContourGT-K. Antes de cada análise, com ajuda do recurso Tilt Only do software Vision64, possíveis inclinações foram removidas através de um plano de ajuste, ou seja, as esferas foram posicionadas de maneira que a marca de desgaste permanecesse paralela ao plano de leitura. A interferometria permite obter a topografia do desgaste e, como todas marcas de desgaste foram bem circulares, se utilizou o software para medir o diâmetro de cada circunferência. A partir de dez pontos selecionados ao redor do desgaste, em amarelo na Figura 4.9a, um círculo é formado (Figura 4.9b), do qual pode se obter o diâmetro.

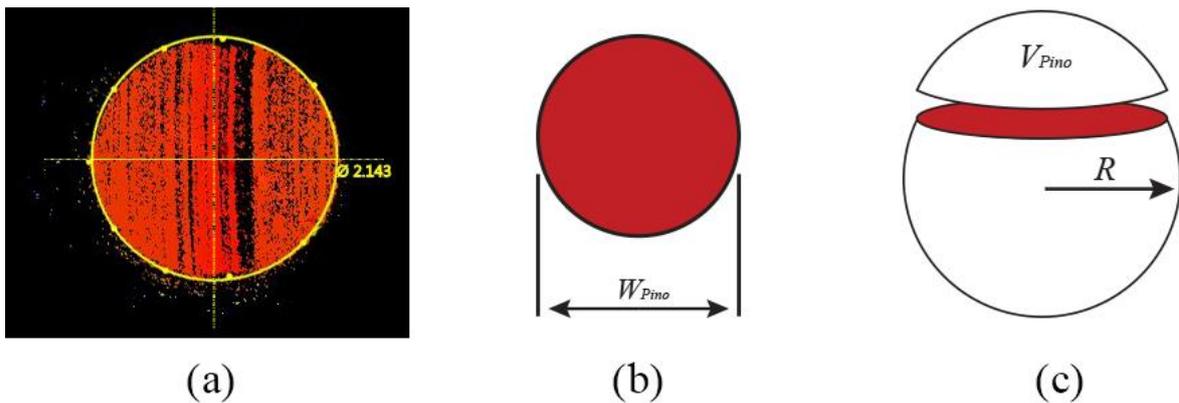
Figura 4.10 – Esquema do procedimento utilizado para cálculo do volume desgastado nas esferas.

A Figura 4.10 representa esquematicamente o procedimento para cálculo do volume desgastado nas esferas.

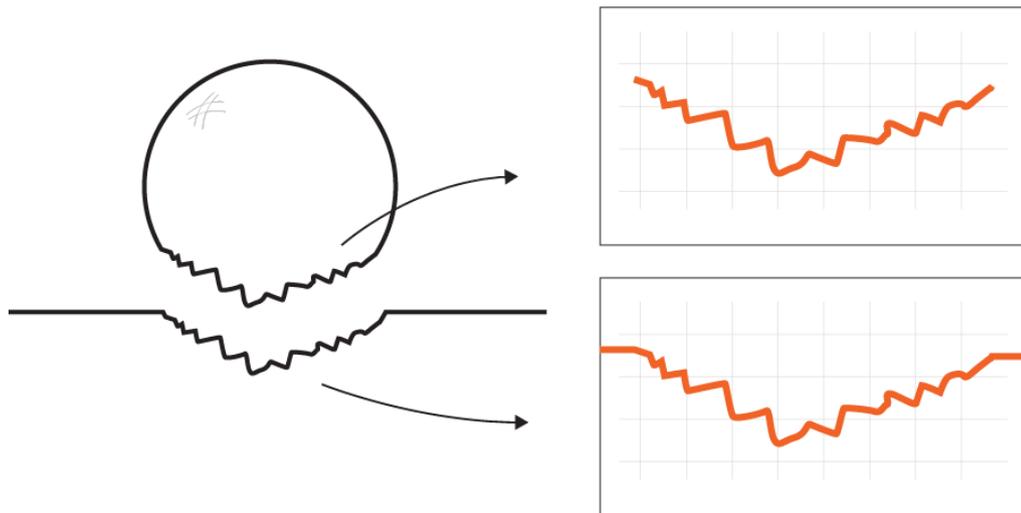
Figura 4.11 – Análise do perfil da esfera.

Através do software Vision64, também foi possível gerar um perfil bidimensional do desgaste das esferas. Esses perfis foram invertidos para compará-los às respectivas trilhas geradas, desta maneira, diferentemente dos perfis dos discos, devem ser analisados de baixo para cima. A Figura 4.11 esquematiza o procedimento.

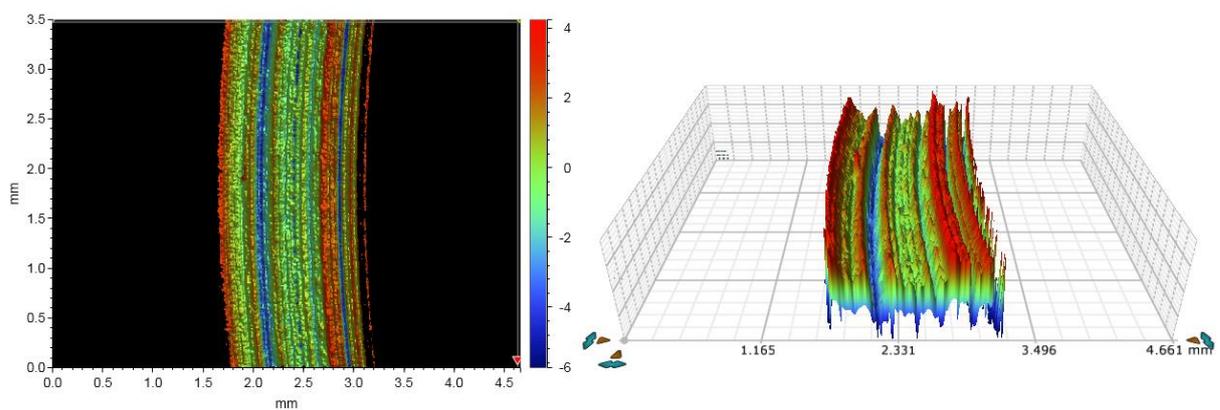
Figura 4.12 – Seleção da trilha para análise de rugosidade.

A rugosidade  $R_a$  das trilhas foi avaliada a partir das interferometrias e utilizando-se o software Vision64. Através de um recurso do programa é possível isolar a trilha, avaliando a rugosidade somente nessa região – sem levar em conta a superfície do disco –, como mostra a Figura 4.12. Para cada trilha, a rugosidade foi avaliada nas três regiões distintas obtidas pelo interferômetro. Posteriormente, calculou-se a média aritmética para cada uma das trilhas.

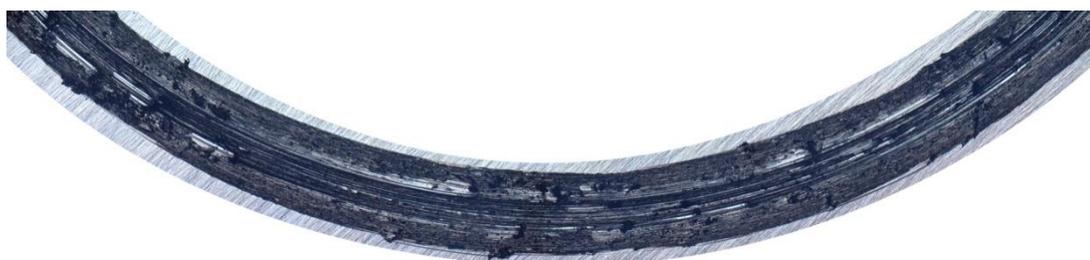
Figura 4.13 – Imagem de microscópio da trilha DTR500-3 desgastada, aumento de 5x.

As superfícies dos discos foram analisadas após a realização de cada ensaio. Parte da trilha foi fotografada utilizando um microscópio Zeiss, modelo Axio Lab.A1. Para que a trilha pudesse ser melhor visualizada, várias fotos foram tiradas com aumento de 5x e, com auxílio do software Adobe Photoshop, as imagens foram dispostas lado a lado formando uma única figura. A Figura 4.13 mostra parte da trilha DTR500-3 (disco temperado e revenido a 500 °C).

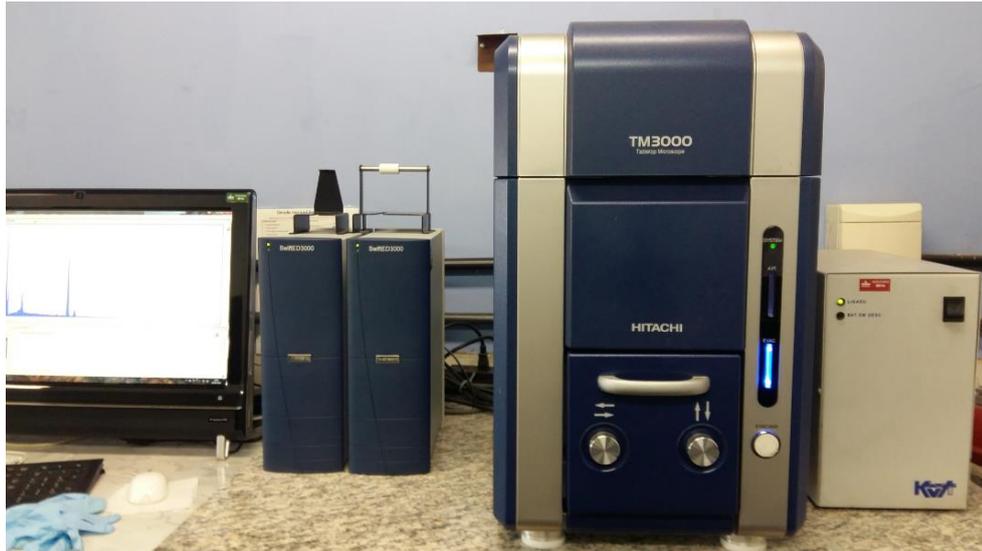
Figura 4.14 – Equipamento utilizado para MEV/EDS marca Hitachi, modelo TM 3000.

Para uma análise mais detalhada da superfície, um disco de cada condição foi examinado através de MEV, permitindo obter imagens em alta resolução com aumentos de 200x e 2000x. Além disso, o EDS possibilitou verificar os elementos químicos presentes na trilha de desgaste, diferenciando detritos provenientes do próprio disco daqueles pertencentes à esfera. Para isso utilizou-se um microscópio da marca Hitachi, modelo TM 3000 (Figura 4.14), do Laboratório de Design e Seleção de Materiais (LdSM). A Figura 4.15 apresenta uma das imagens obtidas da trilha DTR500-3 com aumento de 200x.

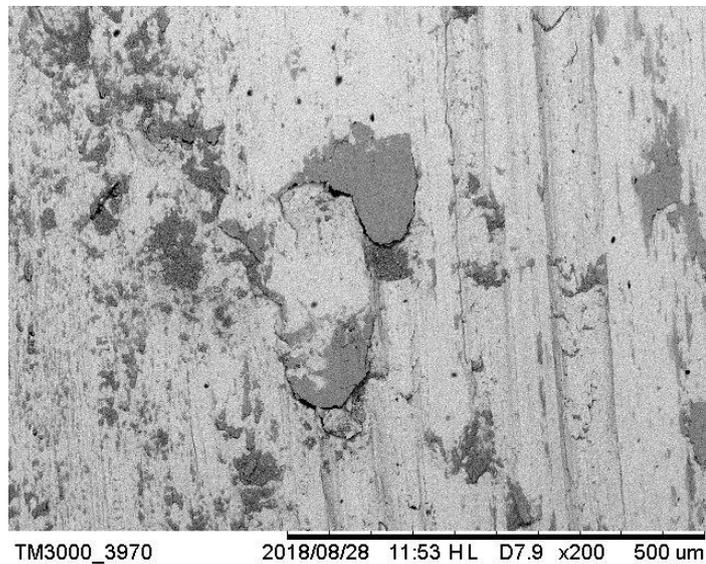
Figura 4.15 – Análise em MEV da trilha DTR500-3 desgastada, aumento de 200x.

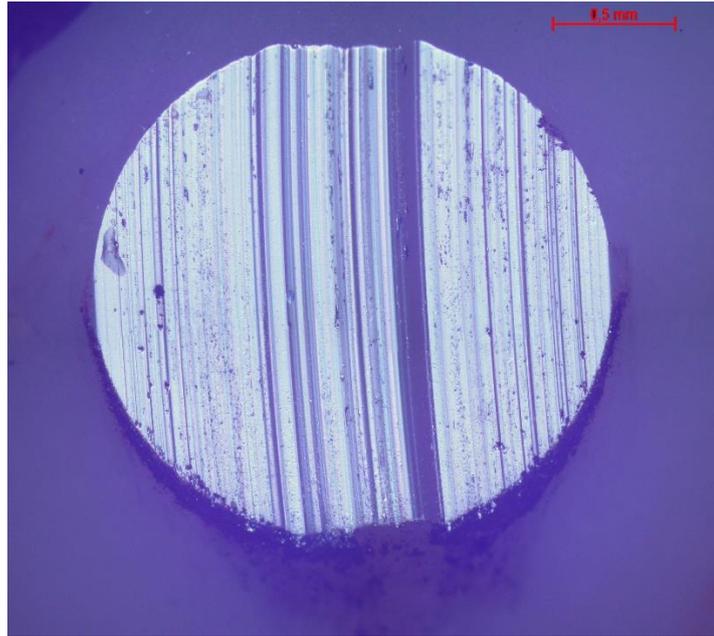
Figura 4.16 – Imagem de microscópio da marca de desgaste da esfera atritada contra a trilha DTR500-3, aumento de 5x.

As esferas também foram analisadas após cada ensaio. Para isso, a marca das esferas foi fotografada também com auxílio do microscópio Zeiss, modelo Axio Lab.A1. Foram necessárias quatro fotos, com aumento de 5x, para cobrir todo desgaste. Mais uma vez, utilizou-se o software Adobe Photoshop para agrupar as imagens. A Figura 4.16 mostra a marca de desgaste da esfera atritada contra a trilha DTR500-3.

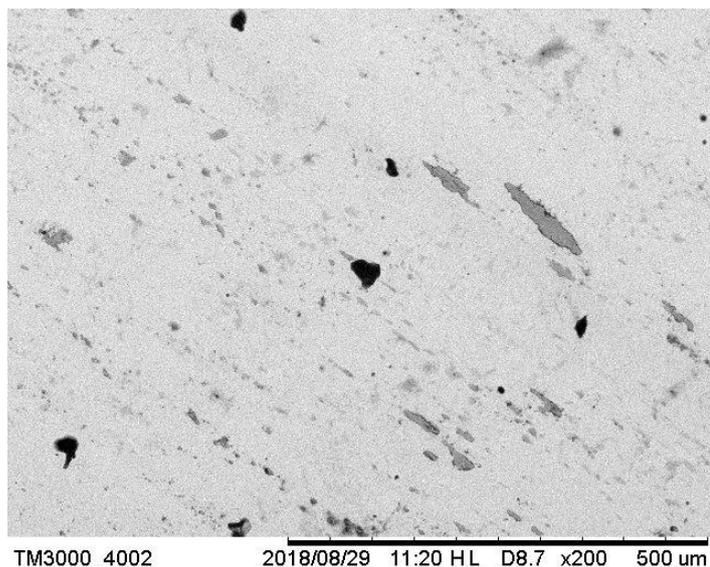
Figura 4.17 – Análise em MEV da esfera atritada contra a trilha DTR500-3, aumento de 200x.

Do mesmo modo, a marca de desgaste das esferas foi analisada através de MEV e EDS, utilizando-se o microscópio da marca Hitachi modelo TM3000 – mesmo usado para examinar os discos. As marcas observadas foram aquelas correspondentes às trilhas analisadas anteriormente pelo equipamento, ou seja, um par tribológico (pino/disco) foi verificado para cada condição de tratamento térmico. A Figura 4.17 mostra uma das imagens obtidas da esfera atritada contra a trilha DTR500-3 com aumento de 200x.

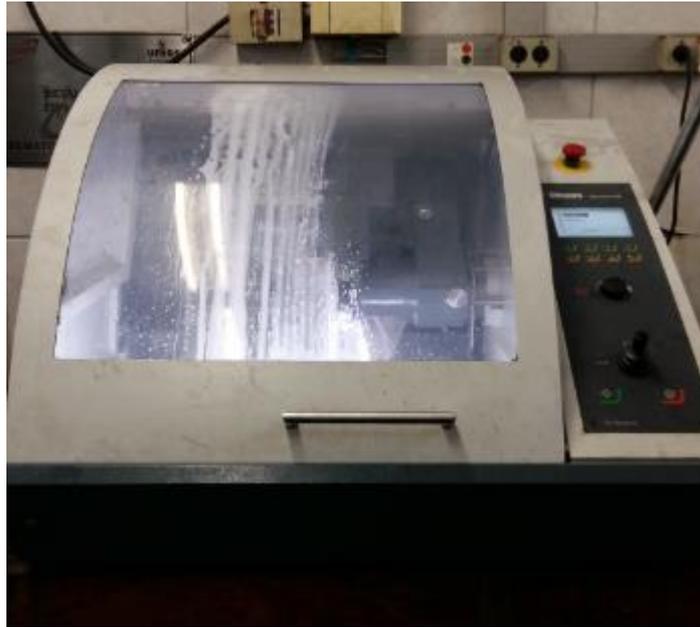
Figura 4.18 – Máquina de corte Struers, modelo Discotom-100, utilizada para cortar os discos.

Após os ensaios e a observação das superfícies, os discos foram submetidos à análise metalográfica. Uma amostra de cada tratamento térmico foi avaliada – as mesmas examinadas através do MEV/EDS. Com objetivo de observar a seção transversal dos discos, as amostras foram cortadas utilizando uma máquina de corte da marca Struers, modelo Discotom-100 (Figura 4.18), localizada no LAMEF. O equipamento possui um sistema de refrigeração evitando, desta maneira, qualquer alteração microestrutural causada por um superaquecimento. As seções foram embutidas utilizando baquelite (acrílico auto polimerizante) e uma prensa para montagem a quente da marca Struers, modelo LaboPress-3 (Figura 4.19) e, em seguida, lixadas na seguinte sequência de granulometria: 80, 120, 320, 400, 600 e 1200. O procedimento foi realizado em uma plataforma com água, sempre procurando manter toda superfície da amostra em contato com a lixa para evitar possíveis deformações que pudessem dificultar a análise no microscópio.

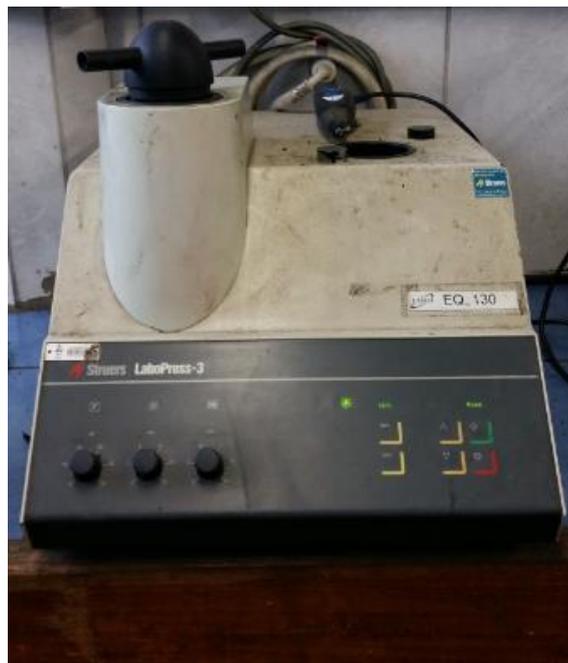
Figura 4.19 – Prensa Struers, modelo LaboPress-3, utilizada no embutimento das amostras.

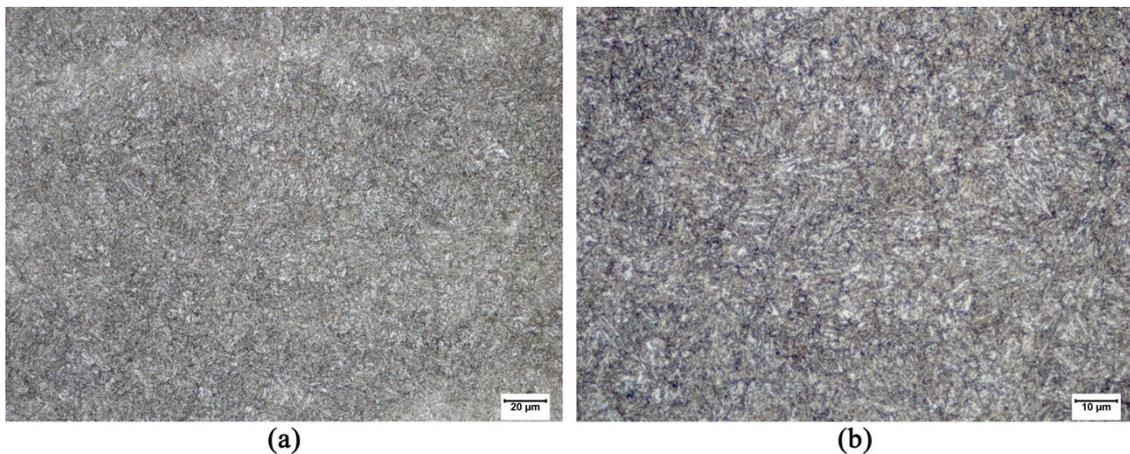
Figura 4.20 – Metalografia dos discos temperados e revenidos a 500 °C com aumentos de: (a) 500x e (b) 1000x.

Após o ataque químico, as peças foram observadas em um microscópio da marca Zeiss, modelo Axio Imager.Z2m com aumentos de 500x e 1000x. Várias imagens – com diferentes pontos focais – foram captadas e empilhadas com auxílio do software ImageJ que permite um rápido processamento das imagens. A Figura 4.20a e a Figura 4.20b mostram as imagens da amostra dos discos temperados e revenidos a 500 °C com aumentos de 500x e 1000x, respectivamente, após passarem pelo software.

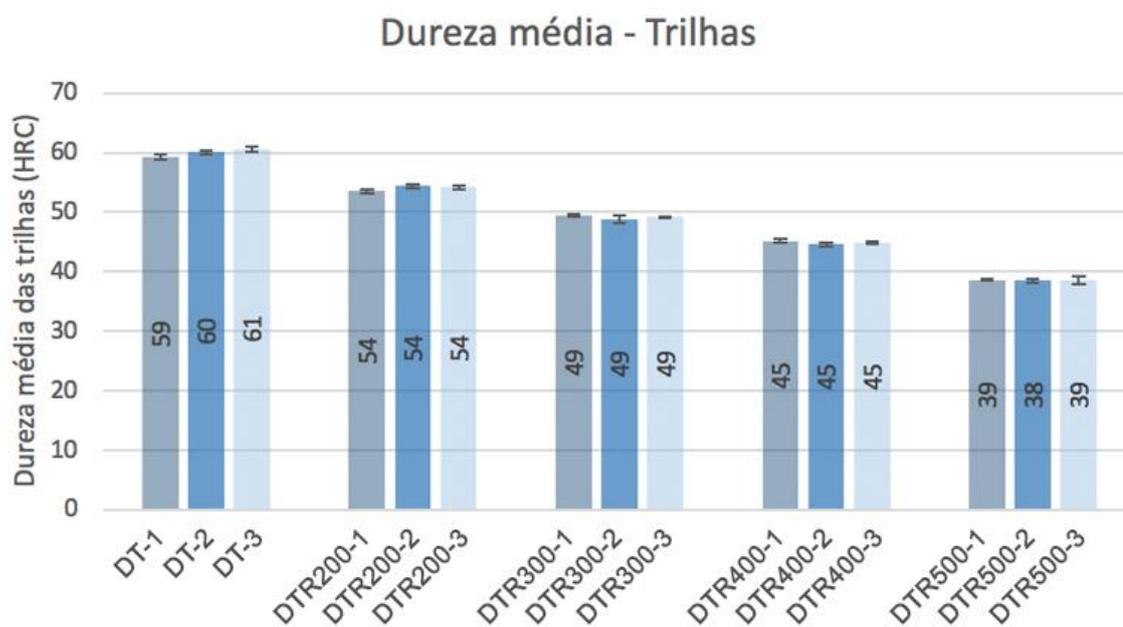
Figura 5.1 – Dureza média das trilhas.

Os valores das durezas Rockwell C de cada trilha, são apresentados na Tabela 5.1 e na Figura 5.1. Além disso, a Figura 5.2 apresenta as durezas médias dos discos de acordo com seus tratamentos térmicos. Na Figura 5.1 observa-se, pelo baixo desvio padrão de cada resultado, que as durezas foram semelhantes em toda superfície do disco, sugerindo um tratamento térmico uniforme. Quando comparamos as durezas entre os discos, Figura 5.2, fica evidente a influência dos tratamentos térmicos. Os valores vão decrescendo continuamente do disco temperado para os discos revenidos, conforme a temperatura do revenido aumenta. Segundo Singh et al., 2015 e Trevisiol et al., 2017, isso se deve à decomposição da martensita em ferrita e carbonetos. De acordo com a Figura 5.2, a dureza mais elevada foi de 60 HRC – obtida nos discos temperados –, enquanto que o menor valor foi de 39 HRC – encontrado nos discos temperados e revenidos na maior temperatura, 500 °C. Isso está de acordo com a literatura, no qual estudos afirmam que a dureza da martensita revenida diminui à medida que a temperatura do revenido e tempo de manutenção no meio aumentam [Lee e Su, 1999, Trevisiol et al., 2017, Singh et al., 2015].
