COMPORTAMENTO TRIBOLÓGICO DO AÇO SAE 4140 TEMPERADO E REVENIDO

Dissertação para obtenção do Título de  
Mestre em Engenharia

Área de Concentração: Processos de Fabricação

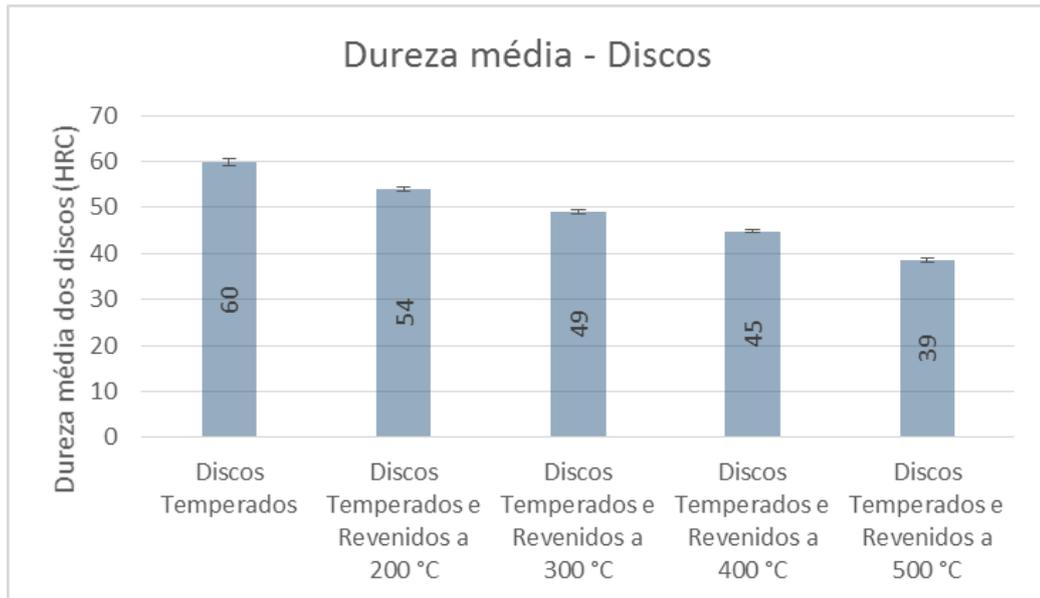
Figura 5.2 – Durezas médias.

Os valores das durezas Rockwell C de cada trilha, são apresentados na Tabela 5.1 e na Figura 5.1. Além disso, a Figura 5.2 apresenta as durezas médias dos discos de acordo com seus tratamentos térmicos. Na Figura 5.1 observa-se, pelo baixo desvio padrão de cada resultado, que as durezas foram semelhantes em toda superfície do disco, sugerindo um tratamento térmico uniforme. Quando comparamos as durezas entre os discos, Figura 5.2, fica evidente a influência dos tratamentos térmicos. Os valores vão decrescendo continuamente do disco temperado para os discos revenidos, conforme a temperatura do revenido aumenta. Segundo Singh et al., 2015 e Trevisiol et al., 2017, isso se deve à decomposição da martensita em ferrita e carbonetos. De acordo com a Figura 5.2, a dureza mais elevada foi de 60 HRC – obtida nos discos temperados –, enquanto que o menor valor foi de 39 HRC – encontrado nos discos temperados e revenidos na maior temperatura, 500 °C. Isso está de acordo com a literatura, no qual estudos afirmam que a dureza da martensita revenida diminui à medida que a temperatura do revenido e tempo de manutenção no meio aumentam [Lee e Su, 1999, Trevisiol et al., 2017, Singh et al., 2015].

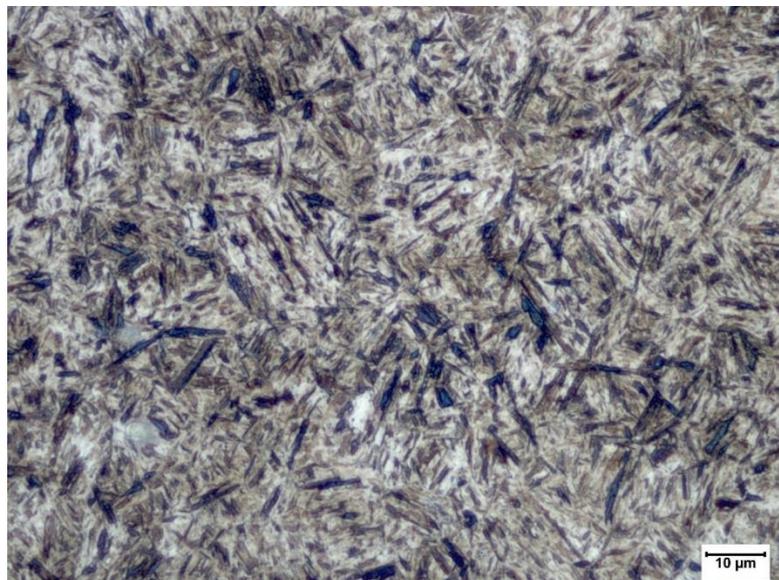
Figura 5.3 – Microestrutura do disco temperado, aumento de 1000x.

A Figura 5.3 apresenta a microestrutura resultante no disco temperado com aumento de 1000x. As demais imagens, com aumento de 500x, se encontram no Apêndice A. Pode se observar que o disco temperado apresenta microestrutura em formato de ripas (agulhas), característica da estrutura martensítica não revenida e dos aços médio e baixo carbono [Trevisiol et al., 2017].

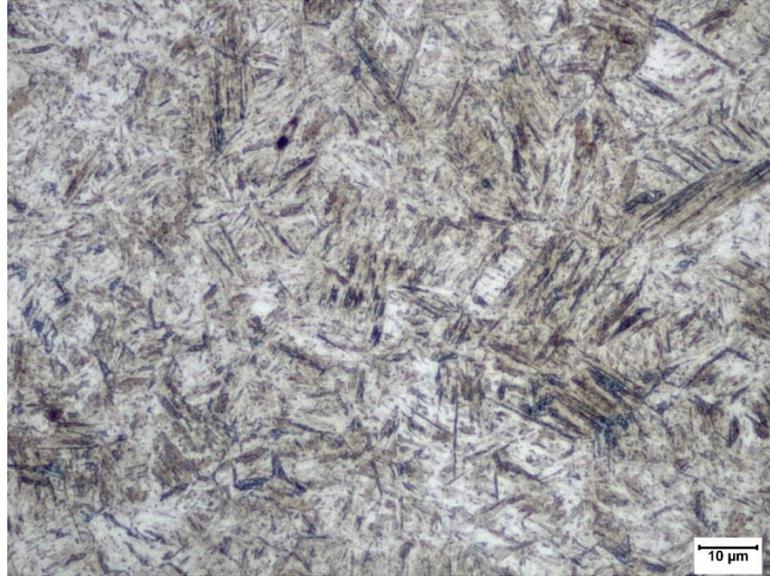
Figura 5.4 – Microestrutura do disco temperado e revenido a 200 °C, aumento de 1000x.

A Figura 5.4 apresenta a microestrutura resultante do disco temperado e revenido a 200 °C com aumento de 1000x. A estrutura resultante apresenta martensita revenida muito semelhante à do disco temperado. Essa semelhança com a microestrutura sem revenimento indica um baixo grau de decomposição da martensita.

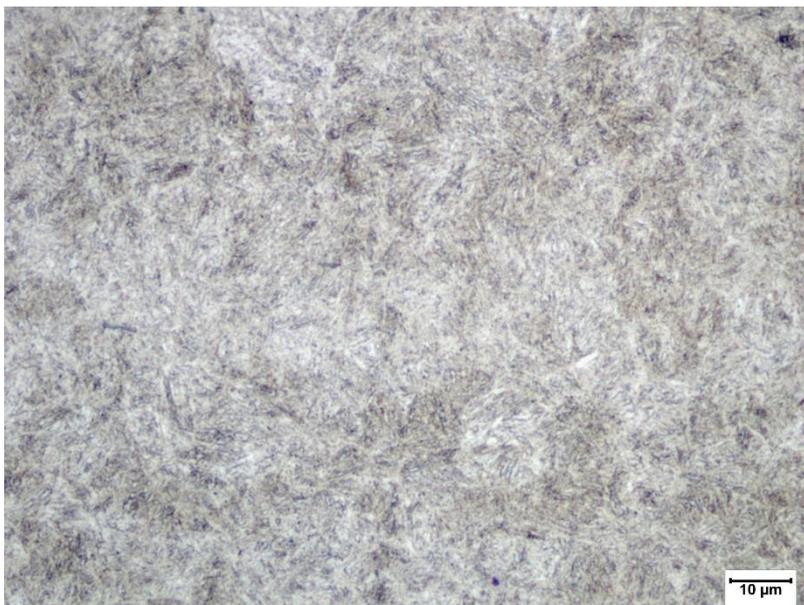
Figura 5.5 – Microestrutura do disco temperado e revenido a 300 °C, aumento de 1000x.

A Figura 5.5 apresenta a microestrutura do disco temperado e revenido a 300 °C com aumento de 1000x. Observa-se uma martensita revenida mais refinada, com ripas menores e menos evidentes.

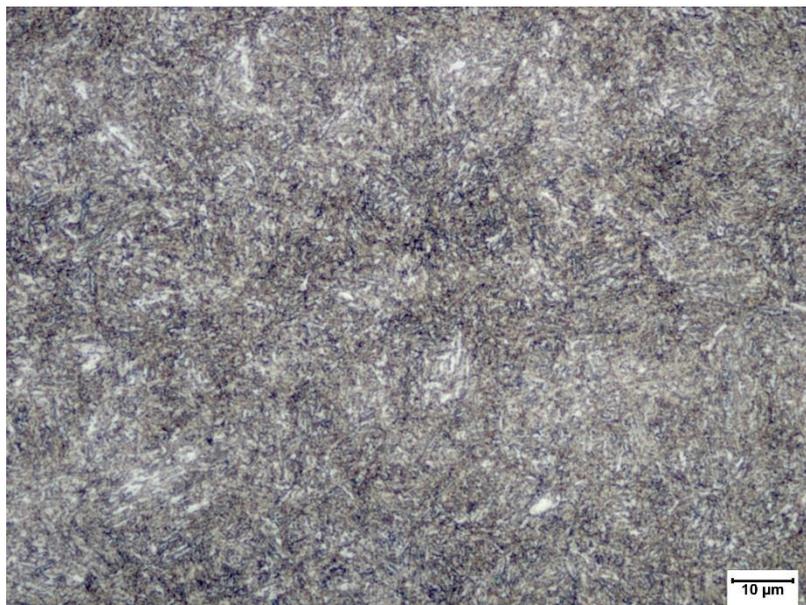
Figura 5.6 – Microestrutura do disco temperado e revenido a 400 °C, aumento de 1000x.

A Figura 5.6 e a Figura 5.7 apresentam, respectivamente, as microestruturas dos discos temperados e revenidos a 400 °C e 500 °C. A microestrutura mais clara, encontrada nos discos anteriores, não aparece nessas imagens, acredita-se que isso se deva ao ataque químico – tempo de permanência no Nital pode ter sido superior ao ideal. Para os dois discos a martensita se apresenta ainda mais refinada, no qual as ripas já não são facilmente visualizadas. A maior temperatura do revenido facilita a difusão do carbono, formando carbonetos de ferro ou até mesmo carbonetos de cromo e molibdênio – elementos de liga presentes no aço SAE. Além disso, a martensita é uma solução sólida supersaturada de carbono em reticulado de ferro e, por isso, tende a precipitar o excesso de carbono. De acordo com Singh et al., 2015, com o aumento da temperatura do revenido, os carbonetos se tornam mais grosseiros e, o material, menos resistente à abrasão. Observa-se, também, que a martensita não revenida se apresenta mais grosseira e, à medida que a temperatura do revenido aumenta, a martensita revenida se torna mais refinada e de menor dureza.

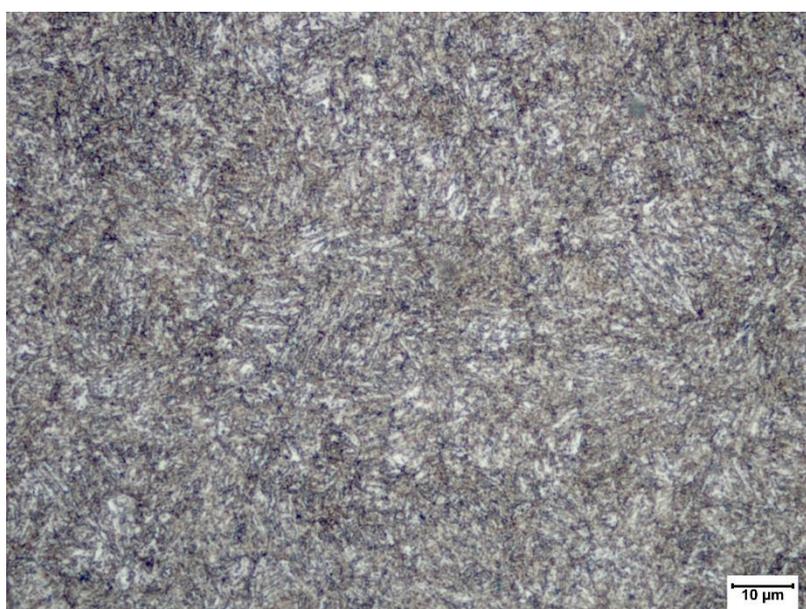
Figura 5.7 – Microestrutura do disco temperado e revenido a 500 °C, aumento de 1000x.

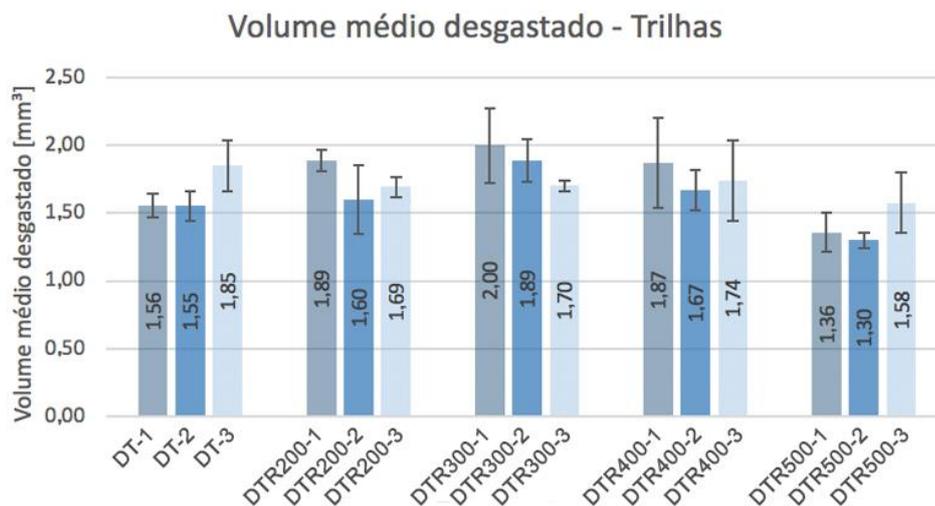
Figura 5.8 – Desgaste volumétrico médio de cada trilha.

Para cada condição de tratamento térmico, três trilhas foram realizadas. Conforme explicado na metodologia, o desgaste volumétrico médio e o desvio padrão de cada trilha foram calculados a partir de doze perfis obtidos através de interferometria. A Figura 5.8 apresenta os desgastes volumétricos, onde a barra de erro representa o desvio padrão.

Observa-se que, levando em conta os desvios padrão, os desgastes parecem semelhantes para uma mesma condição de tratamento térmico. Desta maneira, os desgastes foram avaliados através do método estatístico ANOVA – com intervalo de confiança de 95% – com o objetivo de verificar se há diferença significativa entre os valores. As trilhas foram comparadas uma a uma e a Tabela 5.2 foi construída. Os “x” assinalados indicam que há diferença entre as respectivas trilhas relacionadas através das linhas e colunas. Onde não há marcação o resultado foi inconclusivo, ou seja, não há evidências estatísticas suficientes para afirmar que os valores são diferentes.

Os perfis dos discos temperados e revenidos a  $400 \text{ }^\circ\text{C}$ , Figura 5.10d, se apresentam bastante irregulares, principalmente das trilhas DTR400-1 (em azul) e DTR400-3 (em verde). Ambas apresentam sulcos profundos, o que explica suas maiores rugosidades quando comparadas à trilha DTR400-2 (em laranja). A rugosidade da trilha DTR400-1 é em torno de  $2,8 \mu\text{m}$  e a da trilha DTR400-3 cerca de  $4,2 \mu\text{m}$ . Essas trilhas mais irregulares foram as que apresentaram, também, um maior desvio padrão nos valores de desgaste (Figura 5.8), indicando sua heterogeneidade – semelhante ao que ocorreu com a trilha DTR300-1.

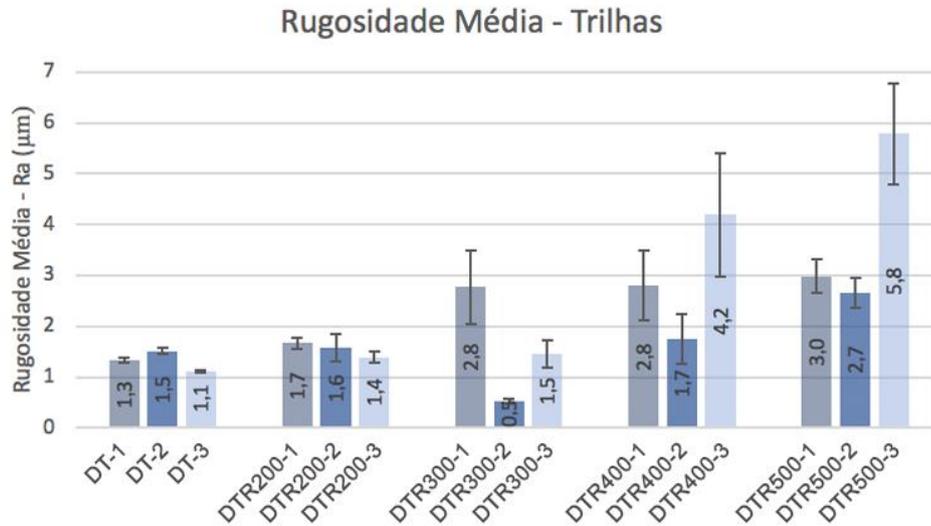
Figura 5.9 – Rugosidade média das trilhas.

A seguir, na Figura 5.9, serão analisadas as rugosidades médias dentro das trilhas – obtidas por interferometria em três regiões distintas – e seus desvios padrão.

De modo geral, observa-se um crescimento da rugosidade média das trilhas desgastadas conforme a temperatura do revenido aumenta. No entanto, o menor valor foi encontrado no disco temperado e revenido a 300 °C – cerca de 0,5 µm – e o maior valor encontrado no disco temperado e revenido a 500 °C – em torno de 5,8 µm. Isso está de acordo com o estudo de Trevisiol et al., 2017, no qual a profundidade dos sulcos – produzidos por partículas abrasivas – foi medida através do parâmetro rugosidade. Observou-se que, para as partículas menores, conforme a dureza dos discos diminuía, a rugosidade aumentava devido à maior penetração dos abrasivos. Acredita-se que essas irregularidades estejam relacionadas, também, à transferência de material de uma superfície para a outra, que será discutida na seção dos mecanismos de desgaste, seção 5.3.

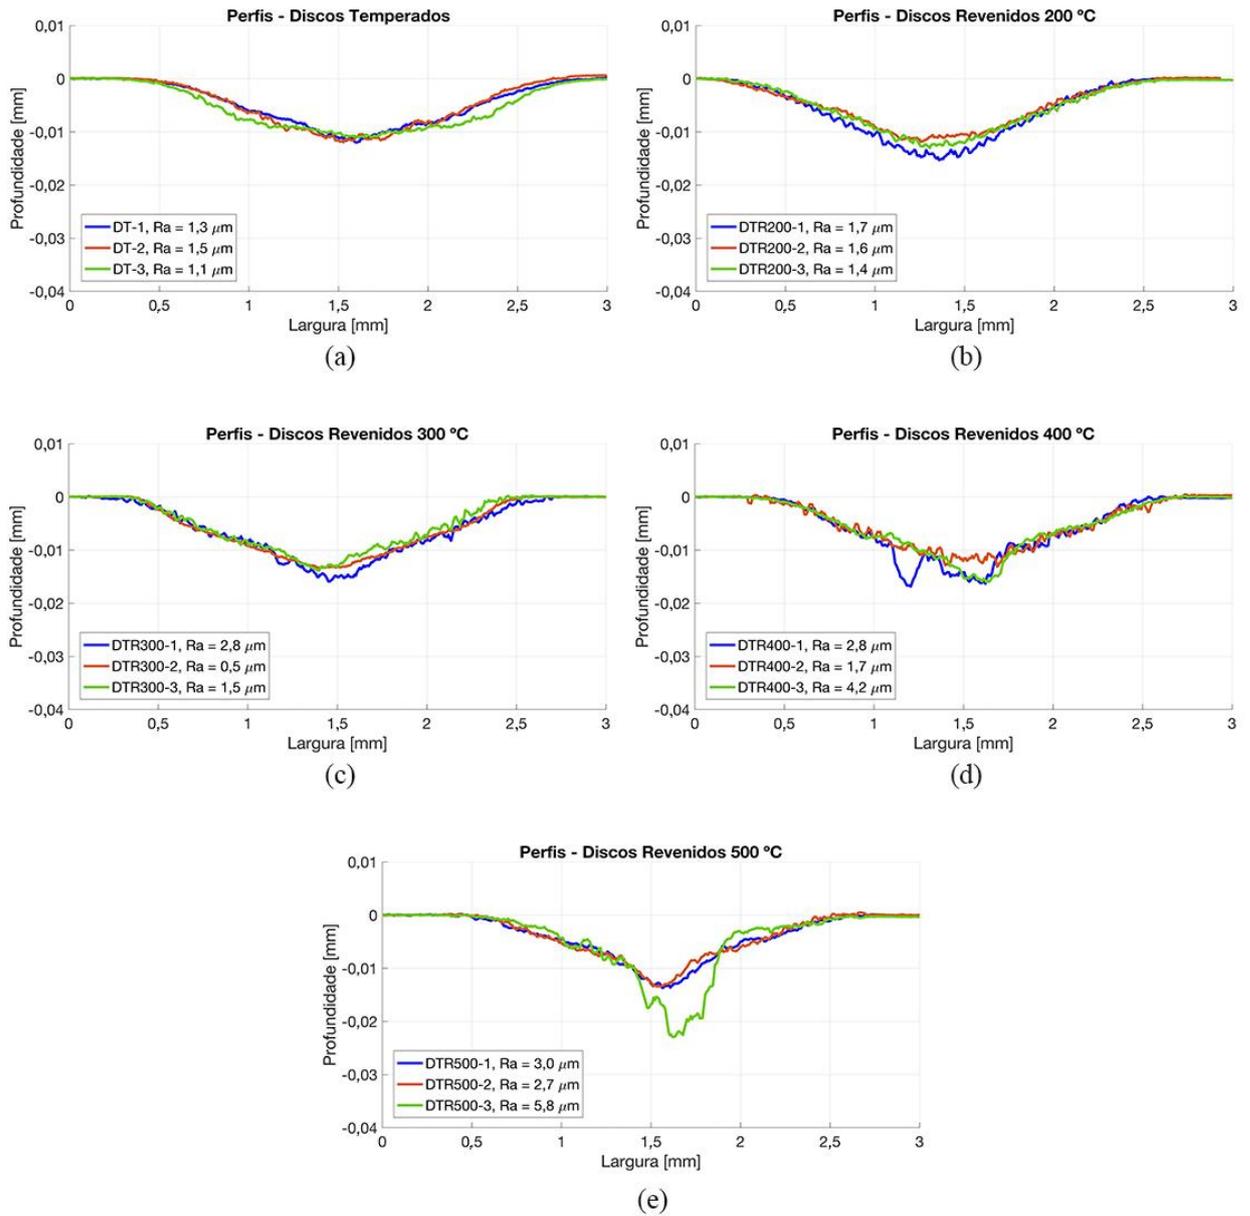
Figura 5.10 – Perfis médios do desgaste das três trilhas dos discos: (a) temperados, (b) temperados e revenidos a 200 °C, (c) temperados e revenidos a 300 °C, (d) temperados e revenidos a 400 °C e (e) temperados e revenidos a 500 °C.

A seguir são apresentados os perfis médios das trilhas visando mostrar o aspecto da rugosidade nessas seções transversais. Como cada trilha gerou doze perfis, para comparar uma trilha com a outra, a média aritmética foi calculada para produzir o perfil médio. A Figura 5.10 mostra os perfis médios das três trilhas de cada disco e a rugosidade média de suas regiões.

Os perfis dos discos temperados, Figura 5.10a, se mostraram semelhantes. A trilha DT-3 (em verde) parece ser um pouco mais profunda nas laterais, o que explicaria seu maior desgaste. Além disso, a rugosidade das trilhas foi semelhante e, de maneira geral, menores quando comparadas aos demais discos.

Observando o perfil das trilhas dos discos temperados e revenidos a 200 °C, Figura 5.10b, verifica-se que o desgaste é mais profundo em comparação com os discos apenas

Os perfis dos discos temperados e revenidos a  $300 \text{ }^\circ\text{C}$ , apresentados na Figura 5.10c, divergem um do outro, principalmente o da trilha DTR300-1 (em azul). De fato, ao se analisar a rugosidade das respectivas trilhas, a trilha DTR300-1 apresenta uma rugosidade em torno de  $2,8 \mu\text{m}$ , cerca de 5 vezes a rugosidade da trilha DTR300-2 ( $0,5 \mu\text{m}$ ) e 2 vezes a da trilha DTR300-3 ( $1,5 \mu\text{m}$ ). Verifica-se, também, que o desgaste da trilha DTR300-1 apresentou, além da alta rugosidade, um desvio padrão mais elevado, conforme mostra a Figura 5.8, o que sugere um desgaste não uniforme, no qual alguns perfis foram obtidos de regiões com maior arrancamento de material. De maneira geral, a rugosidade da trilha DTR300-2 é a menor, tanto em comparação com as demais trilhas dos discos temperados e revenidos a  $300 \text{ }^\circ\text{C}$ , quanto em comparação às trilhas dos outros discos. A Figura 5.11 apresenta uma das interferometrias das trilhas DTR300-1 e DTR300-2, nela é possível comparar as rugosidades e ter noção de suas diferenças. Essas diferenças podem estar relacionadas ao momento em que os mecanismos de desgaste passam a atuar em cada uma das trilhas, que pode não ser o mesmo.

Observando os perfis dos discos temperados e revenidos a 500 °C, Figura 5.10e, percebe-se uma grande diferença na profundidade da trilha DTR500-3 (em verde), revelando vales acentuados e que justificam sua maior rugosidade, em torno de 5,8 µm. De maneira geral, essa rugosidade é a maior, tanto em comparação com as demais trilhas dos discos temperados e revenidos a 500 °C, quanto em comparação às trilhas dos outros discos. Mais uma vez, essa irregularidade pode ser responsável pelo maior desvio padrão nos valores de desgaste, similar ao que ocorre nas trilhas DTR300-1, DTR400-1 e DTR400-3.

A Figura 5.13c apresenta os perfis da esfera atritada contra os discos temperados e revenidos a 300 °C. Verifica-se que os perfis aparecem semelhantes entre si e ainda mais arredondados do que os dos discos temperados, com exceção do perfil DTR300-1. O perfil DTR300-2 aparece com menos irregularidades, assim como a trilha correspondente, que teve a menor rugosidade entre todas as trilhas geradas – 0,5 µm. No perfil DTR300-1 se observa picos mais acentuados e que, provavelmente, tiveram maior penetração no disco, gerando sulcos mais profundos como mostrado na Figura 5.10c da seção 5.2.1. Em relação ao volume desgastado, os valores não foram muito diferentes entre si.

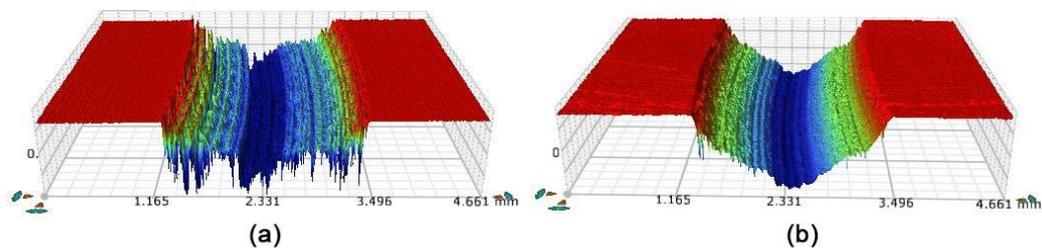
Figura 5.11 – Interferometria de uma das regiões: (a) trilha DTR300-1 e (b) trilha DTR300-2.

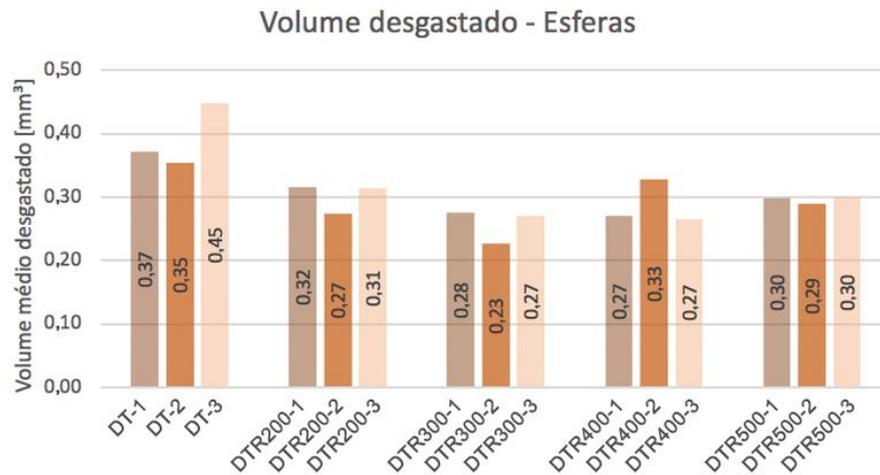
Após cada ensaio, as esferas utilizadas como pino foram avaliadas através de interferometria para cálculo de volume desgastado e obtenção do perfil de desgaste. A Figura 5.12 apresenta os valores obtidos em cada uma das trilhas.

Figura 5.12 – Desgaste volumétrico das esferas.

Observa-se que a esfera tem um comportamento semelhante aos discos, embora atritada contra materiais com mesmo tratamento térmico, apresenta diferentes desgastes. Acredita-se que esses diferentes comportamentos, em uma mesma microestrutura e dureza, estejam relacionados aos mecanismos de desgaste que serão explorados na seção 5.3. Além disso, verificam-se os mesmos valores de desgaste nas esferas das trilhas DTR200-2, DTR300-3, DTR400-1 e DTR400-3, o que vai ao encontro, mais uma vez, dos resultados obtidos nos discos, nos quais durezas e microestruturas diferentes podem gerar a mesma perda de material, inclusive nos pinos.

Os perfis da esfera atritada contra os discos temperados e revenidos a 500 °C, apresentados na Figura 5.13e, foram diferentes dos demais discos. Não ocorre um arredondamento como nos discos temperados e nos temperados e revenidos a 300 °C, mas também não há grande inclinação como nos discos temperados e revenidos a 200 °C e 400 °C. Os perfis, além de bastante irregulares, aparecem com leve inclinação nas bordas e picos acentuados bem no centro do desgaste, o que os encaixa perfeitamente nas trilhas geradas, cujas rugosidades foram mais altas em comparação aos outros discos. Verificam-se perfis bastante semelhantes entre si, essa semelhança também é evidenciada pelos volumes desgastados em cada esfera, conforme mostra a Figura 5.12, cujos valores foram praticamente idênticos.

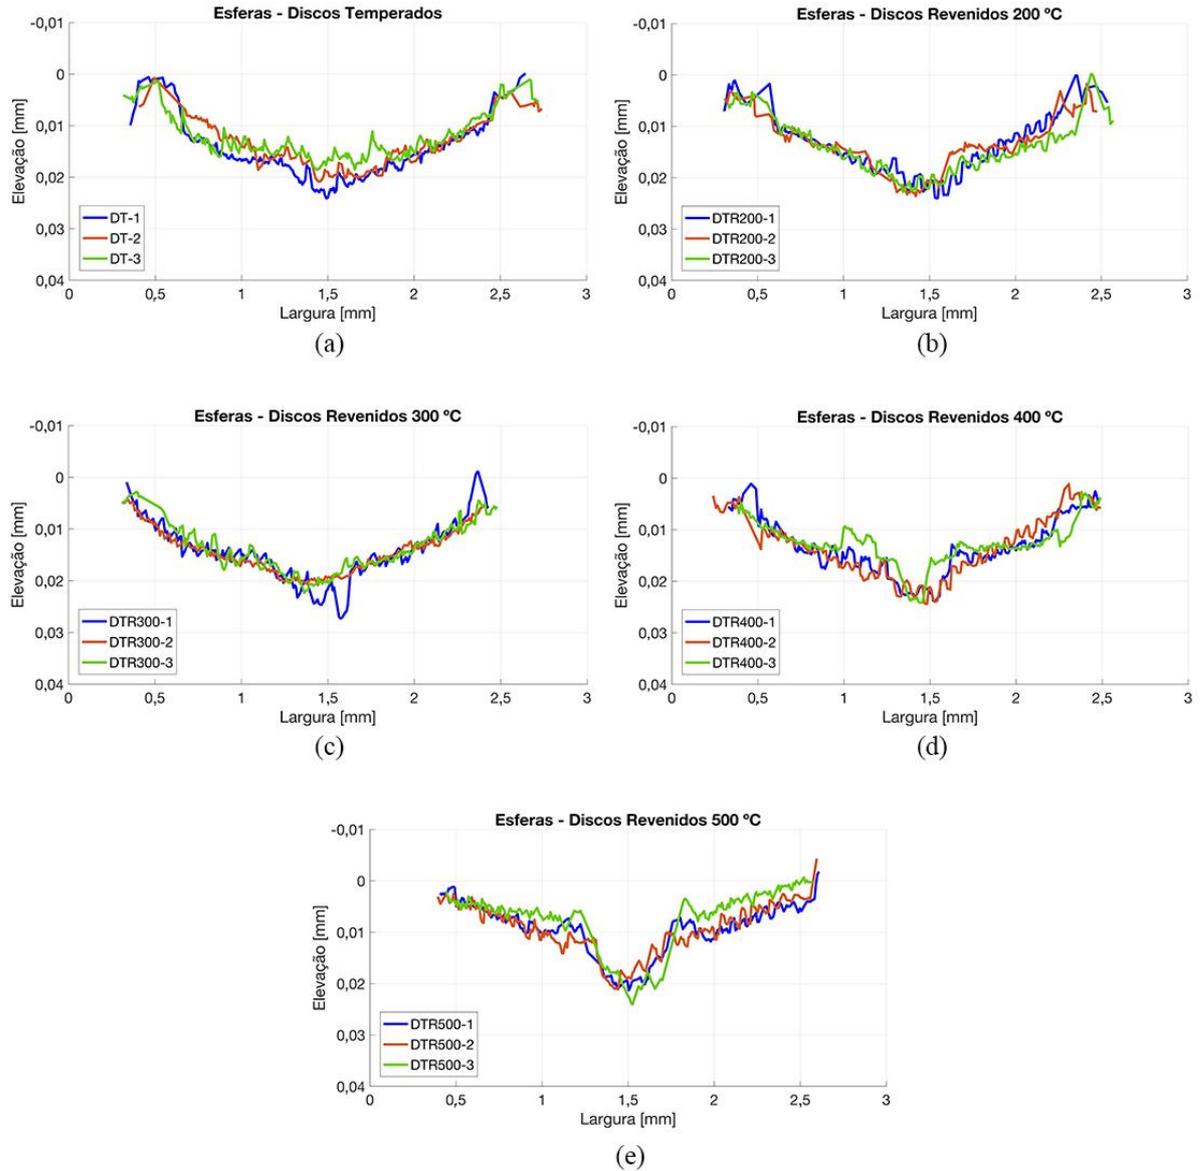
A interferometria das esferas permitiu gerar um perfil bidimensional de seus desgastes e que foram sobrepostos para cada um dos discos, como mostra a Figura 5.13. Para melhor compara-los às respectivas trilhas geradas, os perfis foram invertidos, ou seja, ao contrário do perfil dos discos, devem ser analisados de baixo para cima.

Figura 5.13 – Perfis do desgaste das esferas atritadas contra as trilhas dos discos: (a) temperados, (b) temperados e revenidos a 200 °C, (c) temperados e revenidos a 300 °C, (d) temperados e revenidos a 400 °C e (e) temperados e revenidos a 500 °C.

A Figura 5.13a mostra os perfis da esfera atritada contra os discos temperados, de fato, o perfil daquela atritada contra a trilha DT-3 (em verde) aparece mais achatado que os outros, o que explica sua maior perda volumétrica. Além disso, essa esfera foi a que gerou um maior desgaste no disco, mostrando que pode haver uma correspondência entre eles, maior desgaste no disco, maior desgaste na esfera.

Analisando os perfis da esfera atritada contra os discos temperados e revenidos a 200 °C, Figura 5.13b, verifica-se que eles têm uma maior inclinação em comparação com aqueles dos

Nos perfis da esfera atritada contra os discos temperados e revenidos a 400 °C, apresentados na Figura 5.13d, não se observa um arredondamento como nas esferas dos discos temperados e dos temperados e revenidos a 300 °C, mas sim um perfil mais pontiagudo, semelhante aos perfis da esfera atritada contra os discos temperados e revenidos a 200 °C. Além disso, verifica-se uma similaridade entre os perfis DTR400-1, DTR400-2 e DTR400-3, todos bastante irregulares. Essa irregularidade está de acordo com as altas rugosidades encontradas nos perfis das trilhas dos discos temperados e revenidos a 400 °C, como mostrado na Figura 5.10d da seção 5.2.1. O volume desgastado da esfera DTR400-1 e DTR400-3 foram os mesmos, sendo a perda de material da esfera DTR400-2 um pouco maior que as demais.

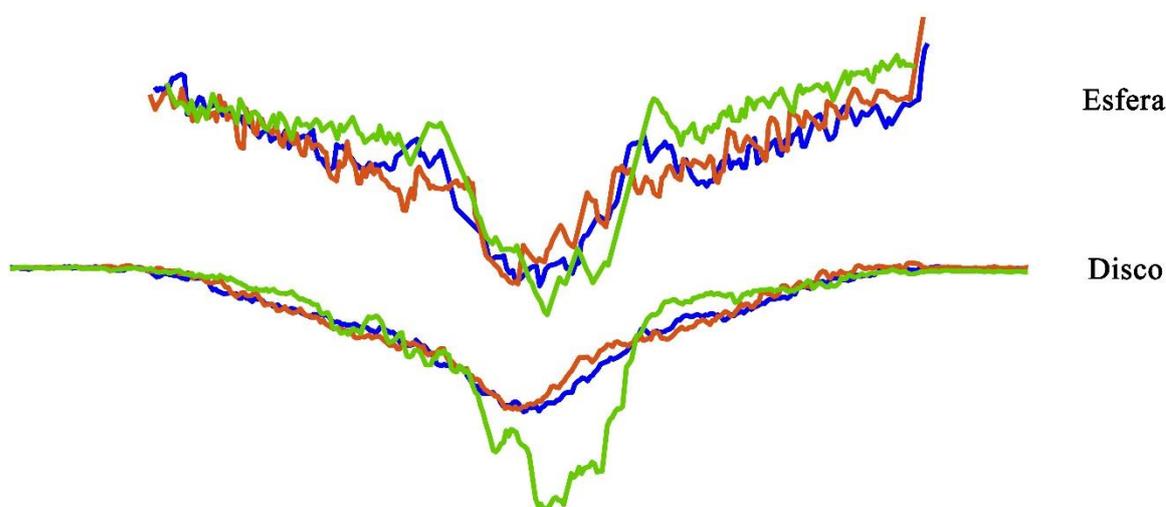
Figura 5.14 – Perfis das esferas e das trilhas dos discos temperados e revenidos a 500 °C após os ensaios.

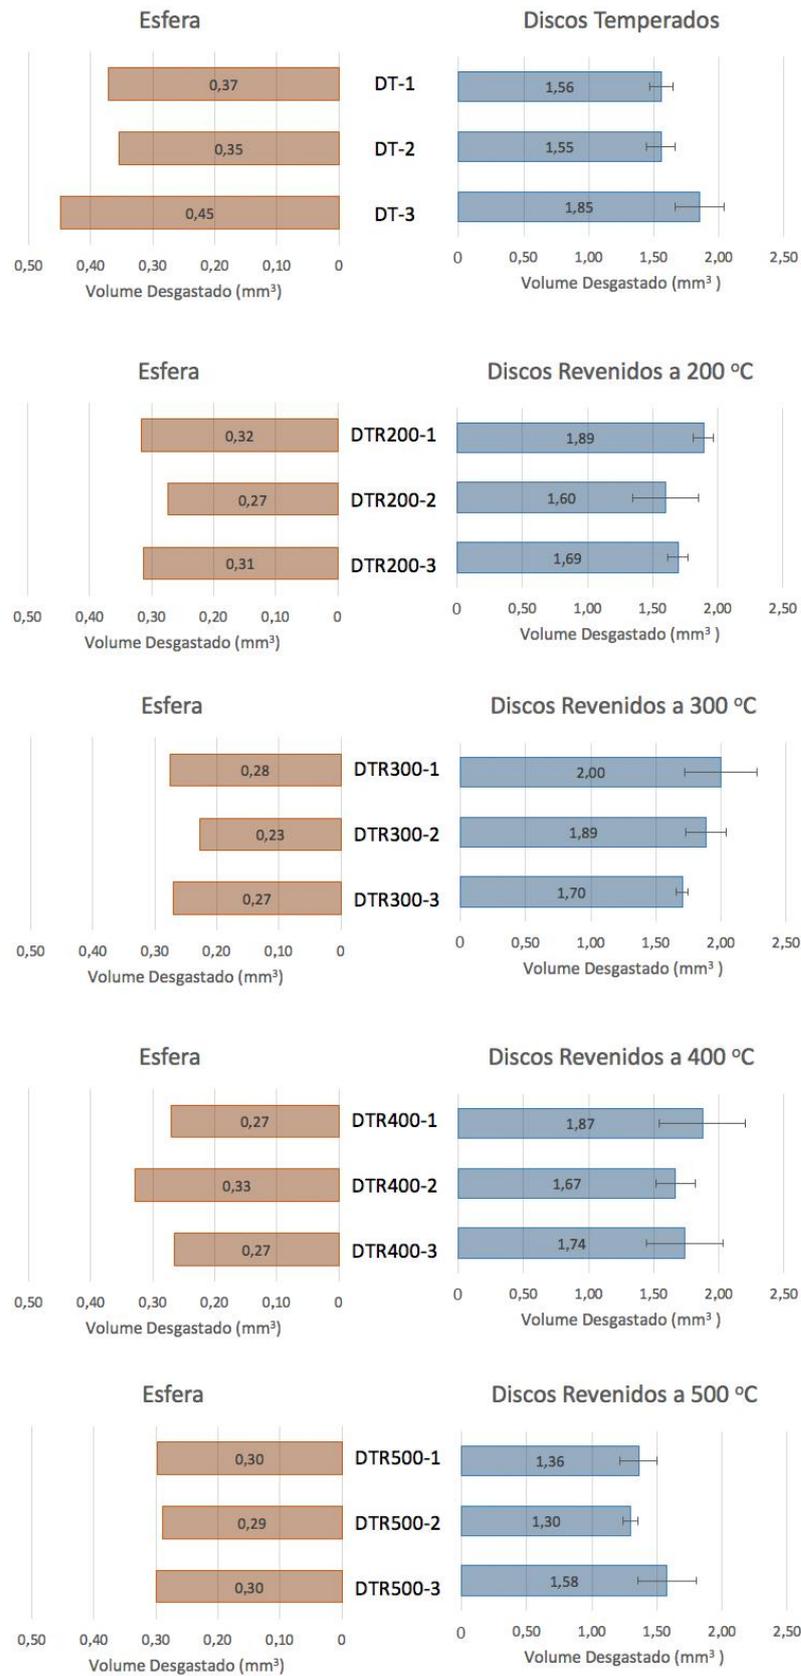
A Figura 5.16 apresenta um gráfico comparativo dos desgastes das esferas e das respectivas trilhas com seus desvios padrão. Verifica-se, nos discos temperados e nos temperados e revenidos a 200 °C e 500 °C, que maiores desgastes nos discos também correspondem a maiores desgastes nas esferas. No entanto, isso não ocorre para todas as trilhas dos discos temperados e revenidos a 300 °C e 400 °C. Isso sugere que os mecanismos de desgaste atuantes foram distintos ou, então, ocorreram em diferentes intensidades.

Figura 5.16 – Gráfico comparativo dos desgastes das esferas e das respectivas trilhas com seus desvios padrão.

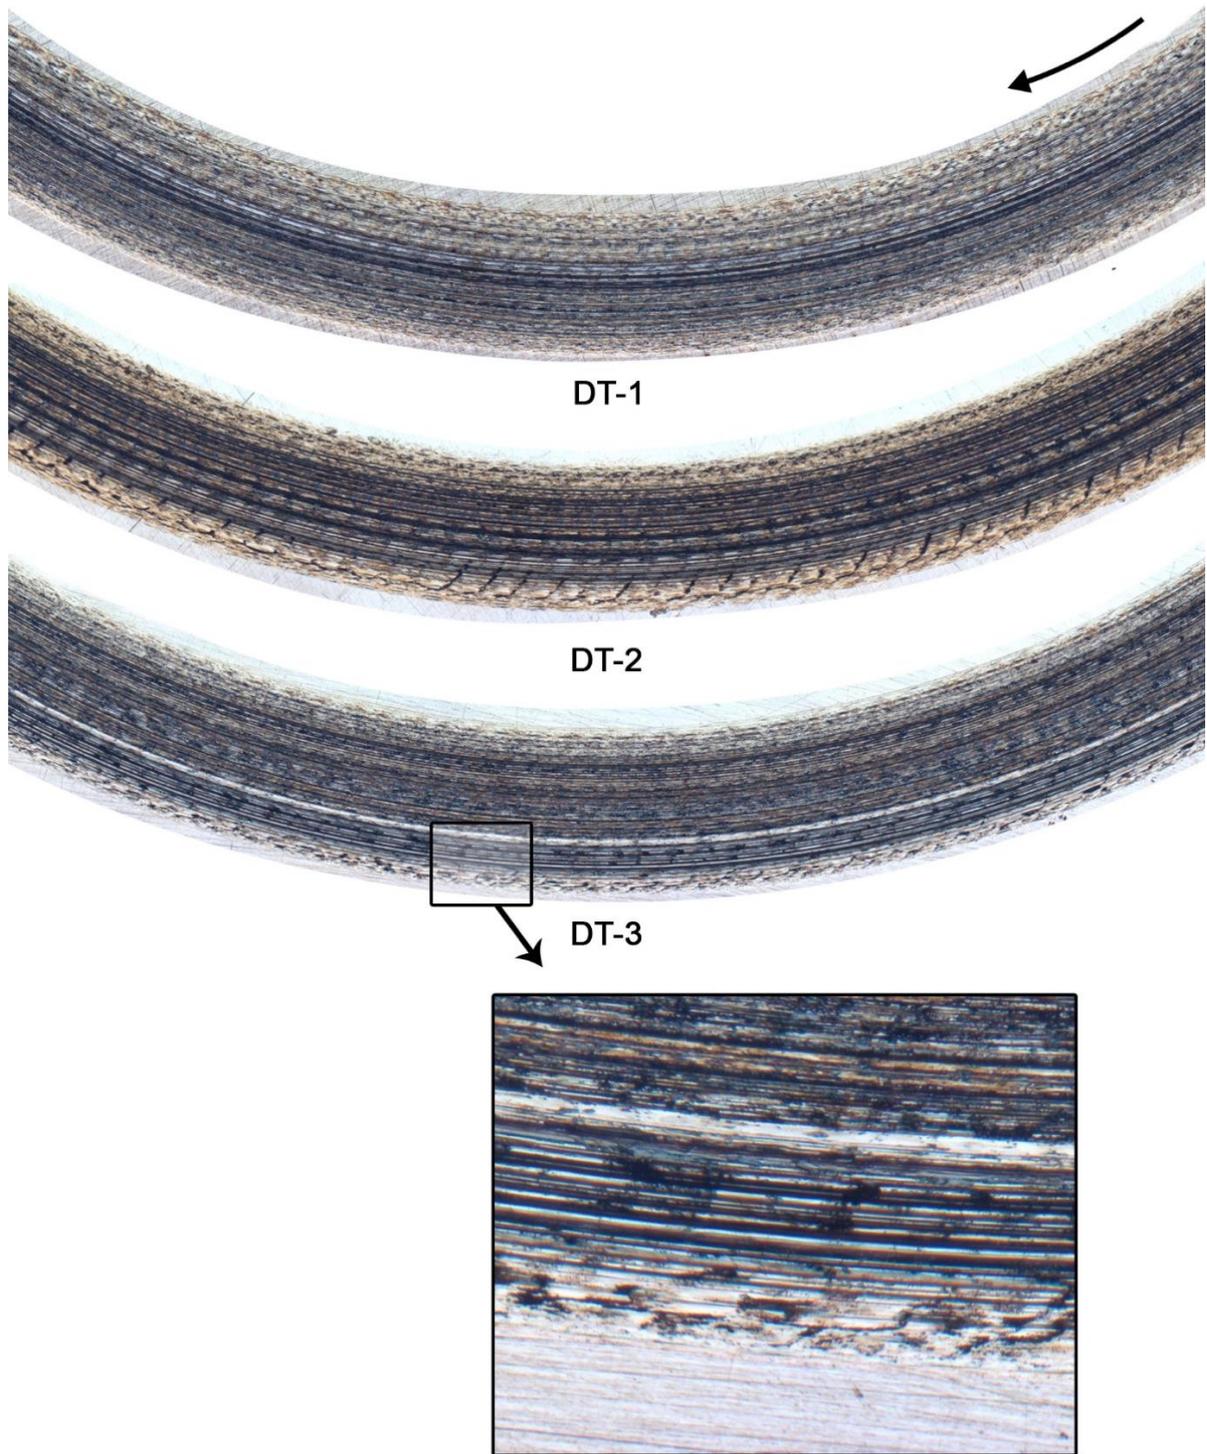
A Figura 5.17 mostra uma imagem panorâmica – feita através de microscopia – das trilhas DT-1, DT-2 e DT-3 (discos temperados), a seta no canto superior direito indica a direção de deslizamento. Na trilha DT-3, observa-se uma superfície clara e pouco irregular, com ranhuras distribuídas de maneira uniforme, características de desgaste abrasivo. Além disso – semelhante ao que ocorre na trilha DT-2 – ocorre pouco arrancamento de material, concentrado em sua maioria na borda inferior, como pode ser visto na ampliação. Visualmente as trilhas são semelhantes, todas com marcas de desgaste abrasivo. No entanto, a trilha DT-2 aparenta ter ranhuras mais profundas na região central, mesmo assim, a análise ANOVA dos valores de desgaste não apontou para diferença significativa entre os valores das trilhas DT-1 e DT-2. Esses resultados estão de acordo com o estudo de Totik et al., 2003, no qual amostras de aço 4140 endurecido apresentaram uma superfície desgastada mais lisa e com detritos muito pequenos, como demonstram as análises em MEV e EDS a seguir.

Figura 5.17 – Panorâmica das trilhas dos discos temperados.

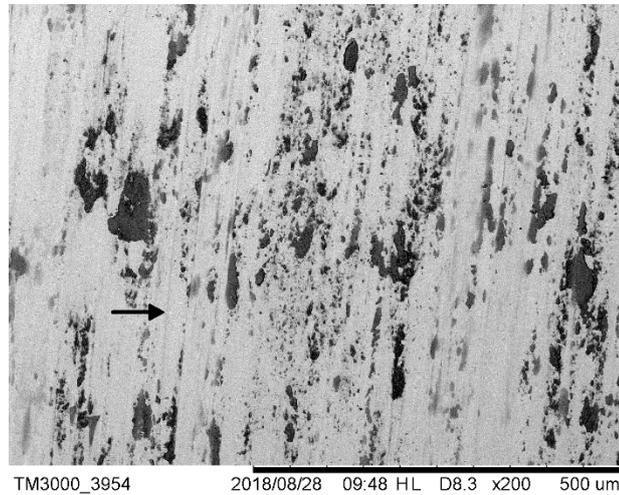
A análise em MEV da superfície da trilha DT-3 é apresentada na Figura 5.18. Essas manchas escuras, assim como os elementos encontrados, estiveram presentes em todas as análises, seguindo um padrão. Desta maneira, optou-se por apresentar somente as análises dos discos temperados, as dos discos restantes estão no Apêndice B. Além dos pontos escuros, a

imagem também permite visualizar as ranhuras características do desgaste abrasivo, indicadas pela seta.

Figura 5.18 – MEV da trilha DT-3, aumento de 200x.

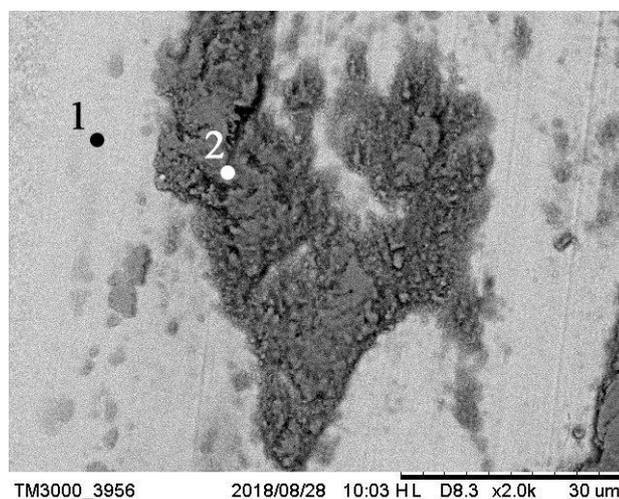
A análise em EDS da região mais clara, ponto 1 na Figura 5.19, revelou grande quantidade de ferro, mas não apontou para a presença de oxigênio. A análise das regiões escuras, ponto 2 da Figura 5.19, indica que essas marcas correspondem a uma mistura de zircônia, oxigênio e ferro, o que sugere, além de uma leve adesão do material da esfera no disco, a formação de óxido de ferro. A Tabela 5.3 apresenta a porcentagem de cada elemento nos pontos indicados e a Figura 5.20a e Figura 5.20b o espectro dos pontos 1 e 2, respectivamente.

Figura 5.19 – MEV da trilha DT-3, aumento de 2000x.

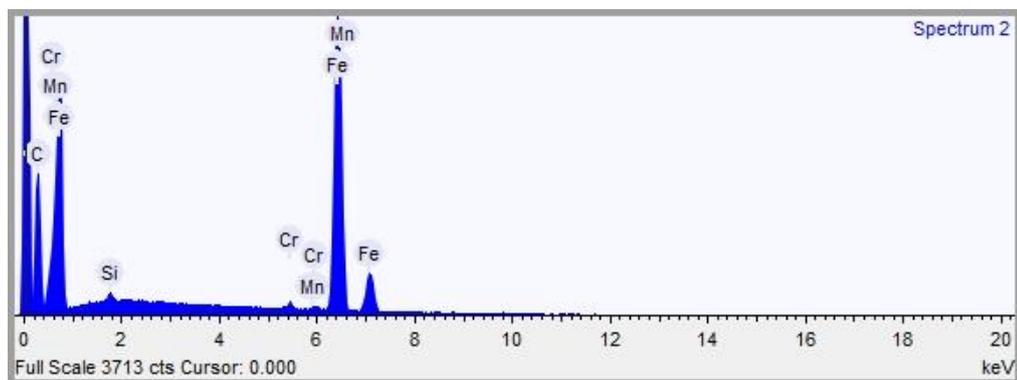
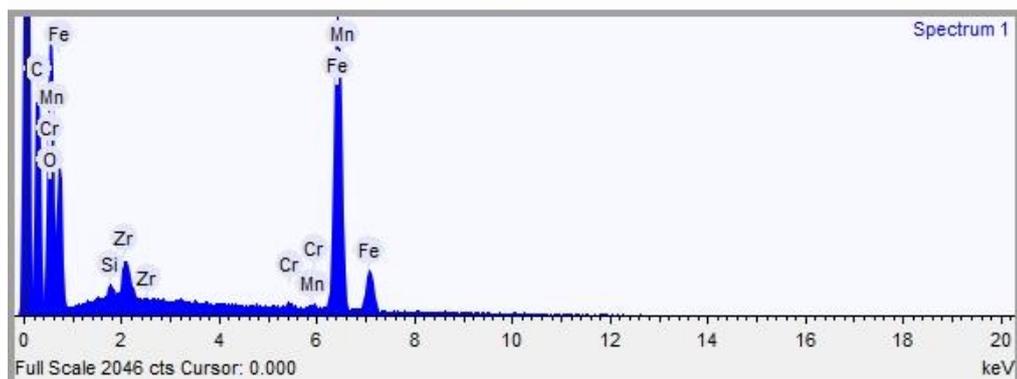
Figura 5.20 – Espectros dos pontos: (a) 1 e (b) 2.

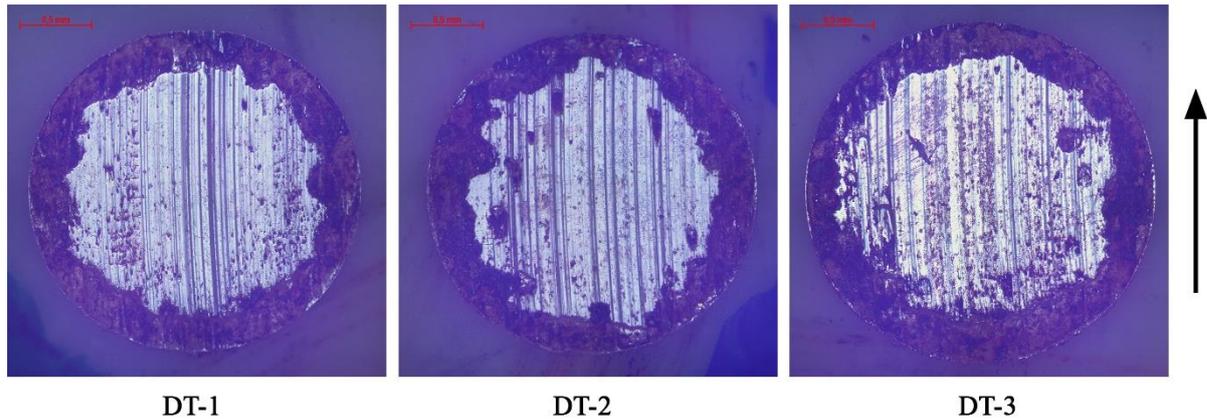
A Figura 5.21 apresenta a panorâmica das esferas atritadas contra as trilhas DT-1, DT-2 e DT-3, a seta indica a direção de deslizamento. Observa-se bastante material acumulado nas bordas e ranhuras evidentes, características da abrasão.

Figura 5.21 – Panorâmica das esferas atritadas contra as trilhas dos discos temperados.

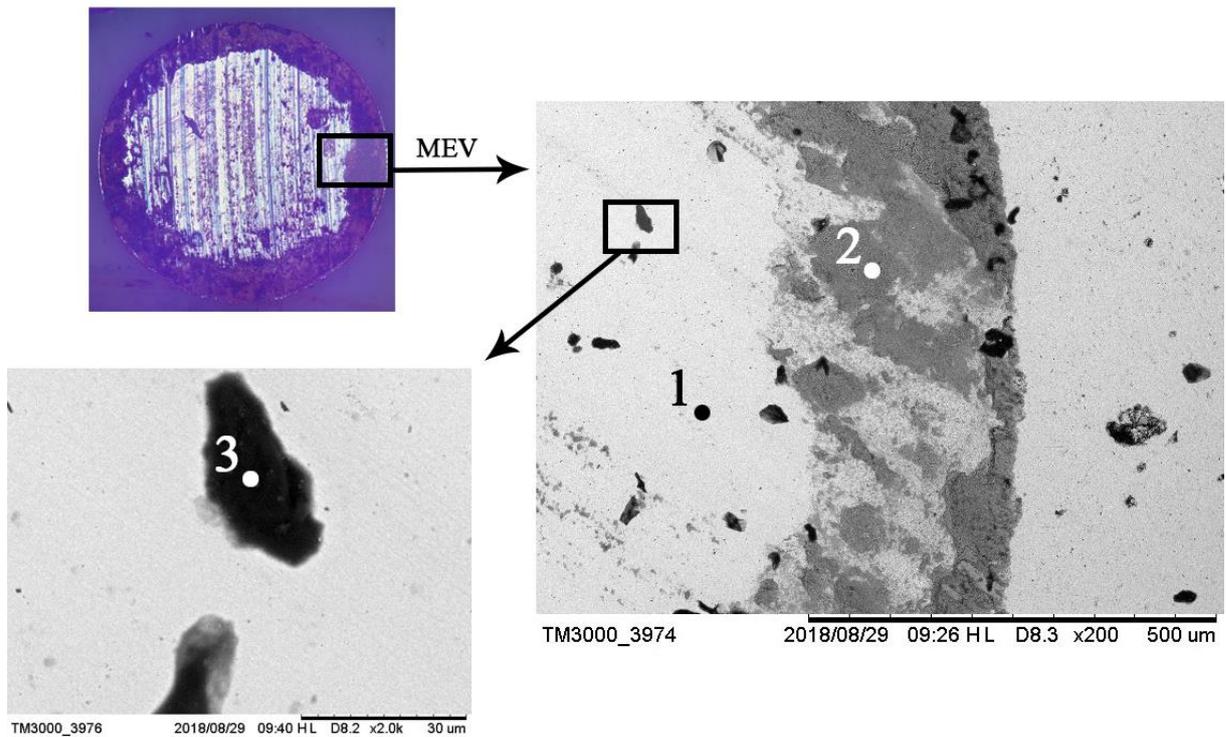
A Figura 5.22 apresenta a análise em MEV da borda da esfera DT-3. Esse material acumulado, assim como os elementos encontrados, estiveram presentes em todas as análises. Tendo isso em vista, optou-se por apresentar somente as análises da esfera atritada contra os discos temperados, as das demais esferas estão presentes no Apêndice B. A análise em EDS (Tabela 5.4) da região mais clara, ponto 1, mostra grande quantidade de zircônia e porcentagem de ferro insignificante. A análise do material acinzentado, ponto 2, aponta para grande concentração de ferro e oxigênio, ou seja, ocorreu grande acúmulo de material do disco nas laterais da esfera, principalmente, óxido de ferro. Já as marcas mais escuras, ponto 3, revelaram a presença predominante de oxigênio e zircônia, o que sugere que pequenos fragmentos da esfera foram arrancados durante o desgaste abrasivo, permanecendo entre as superfícies durante o deslizamento. Desta maneira, observa-se que, além da troca de material entre as superfícies, ocorreu a formação de óxido. O desgaste foi predominantemente abrasivo. A Figura 5.23 mostra os espectros dos pontos 1, 2 e 3.

Figura 5.22 – MEV da esfera atritada contra a trilha DT-3: aumento de 200x (pontos 1 e 2), aumento de 2000x (ponto 3).

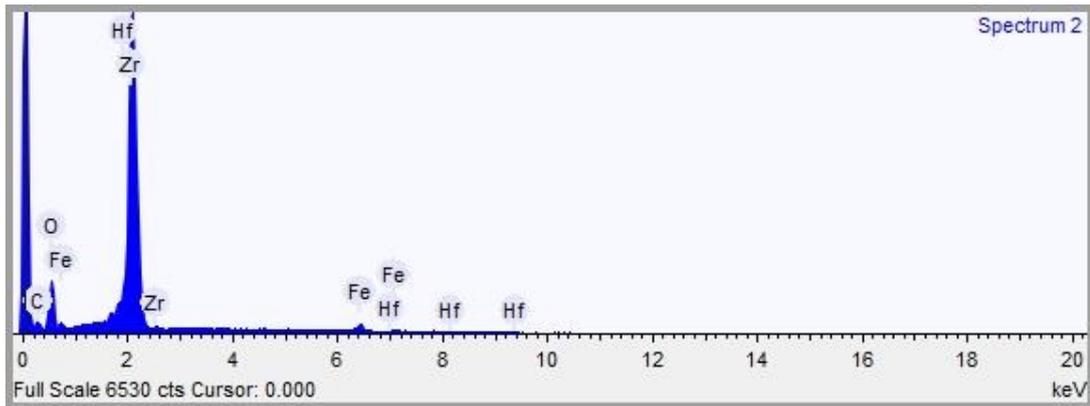
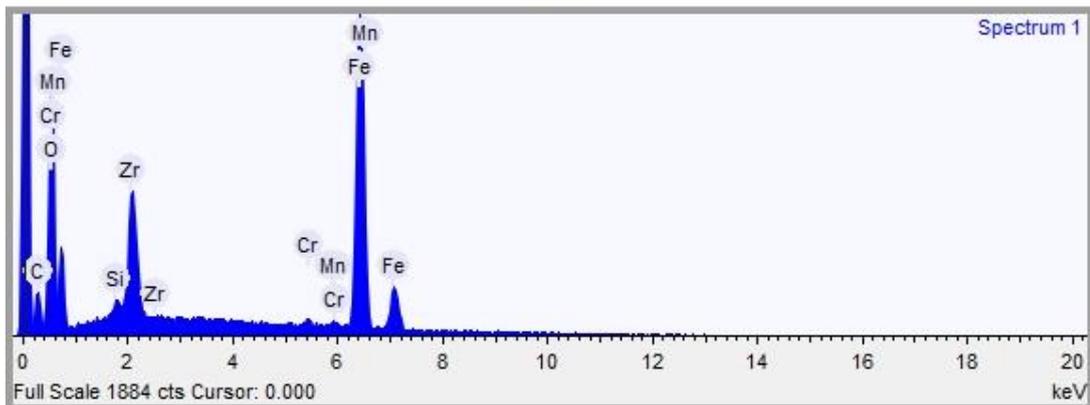
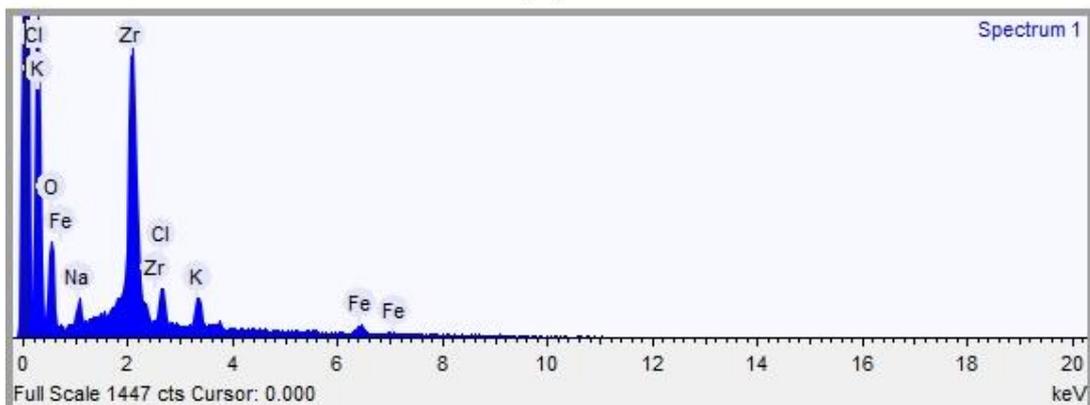
Figura 5.23 – Espectros dos pontos: (a) 1, (b) 2 e (c) 3.

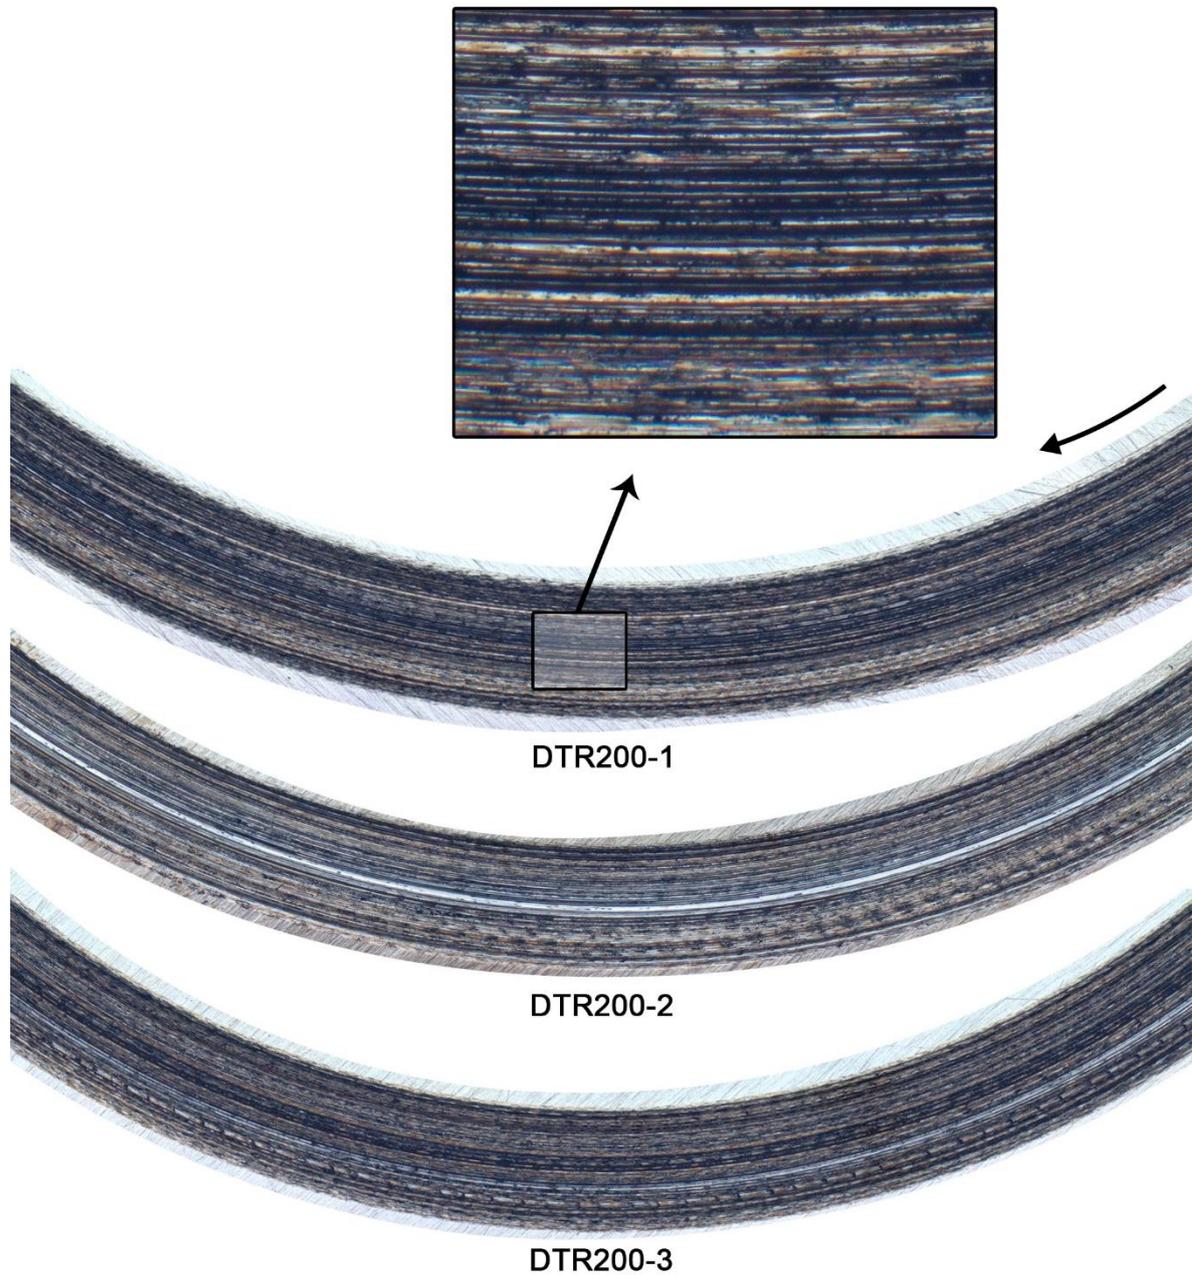
A Figura 5.24 mostra a panorâmica das trilhas DTR200-1, DTR200-2 e DTR200-3 (discos temperados e revenidos a 200 °C). Visualmente, as trilhas DTR200-1 e DTR200-3 são muito semelhantes, no entanto, a análise ANOVA dos volumes desgastados apontou para diferença significativa entre essas duas trilhas. Observa-se, na trilha DTR200-2, uma superfície com poucas irregularidades, semelhante às demais, no entanto, a trilha aparece um pouco mais

clara, principalmente, na região central. Praticamente não há marcas de arrancamento de material – assim como nos discos temperados –, mas sim riscos característicos da abrasão como podem ser vistos na ampliação.

Figura 5.24 – Panorâmica das trilhas dos discos temperados e revenidos a 200 °C.
