COMPORTAMENTO TRIBOLÓGICO DO AÇO SAE 4140 TEMPERADO E REVENIDO

Dissertação para obtenção do Título de  
Mestre em Engenharia

Área de Concentração: Processos de Fabricação

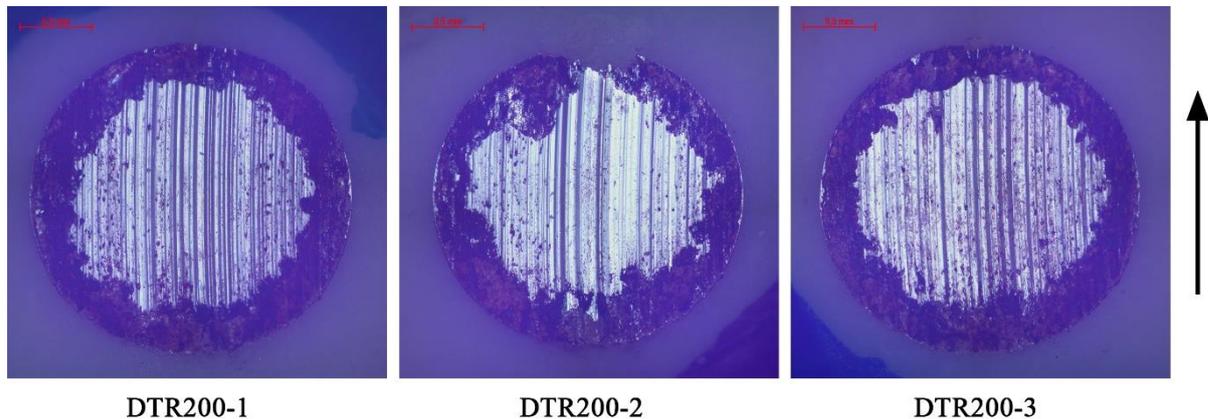
A Figura 5.25 apresenta a panorâmica das esferas atritadas contra as trilhas DTR200-1, DTR200-2 e DTR200-3. Verifica-se, além das ranhuras bem visíveis, marcas de desgaste menores do que as esferas utilizadas nos ensaios dos discos temperados, o que está de acordo

com os menores volumes desgastados encontrados. Além disso, semelhante às esferas anteriores, ocorre acúmulo de material nas bordas.

Figura 5.25 – Panorâmica das esferas atritadas contra as trilhas dos discos temperados e revenidos a 200 °C.

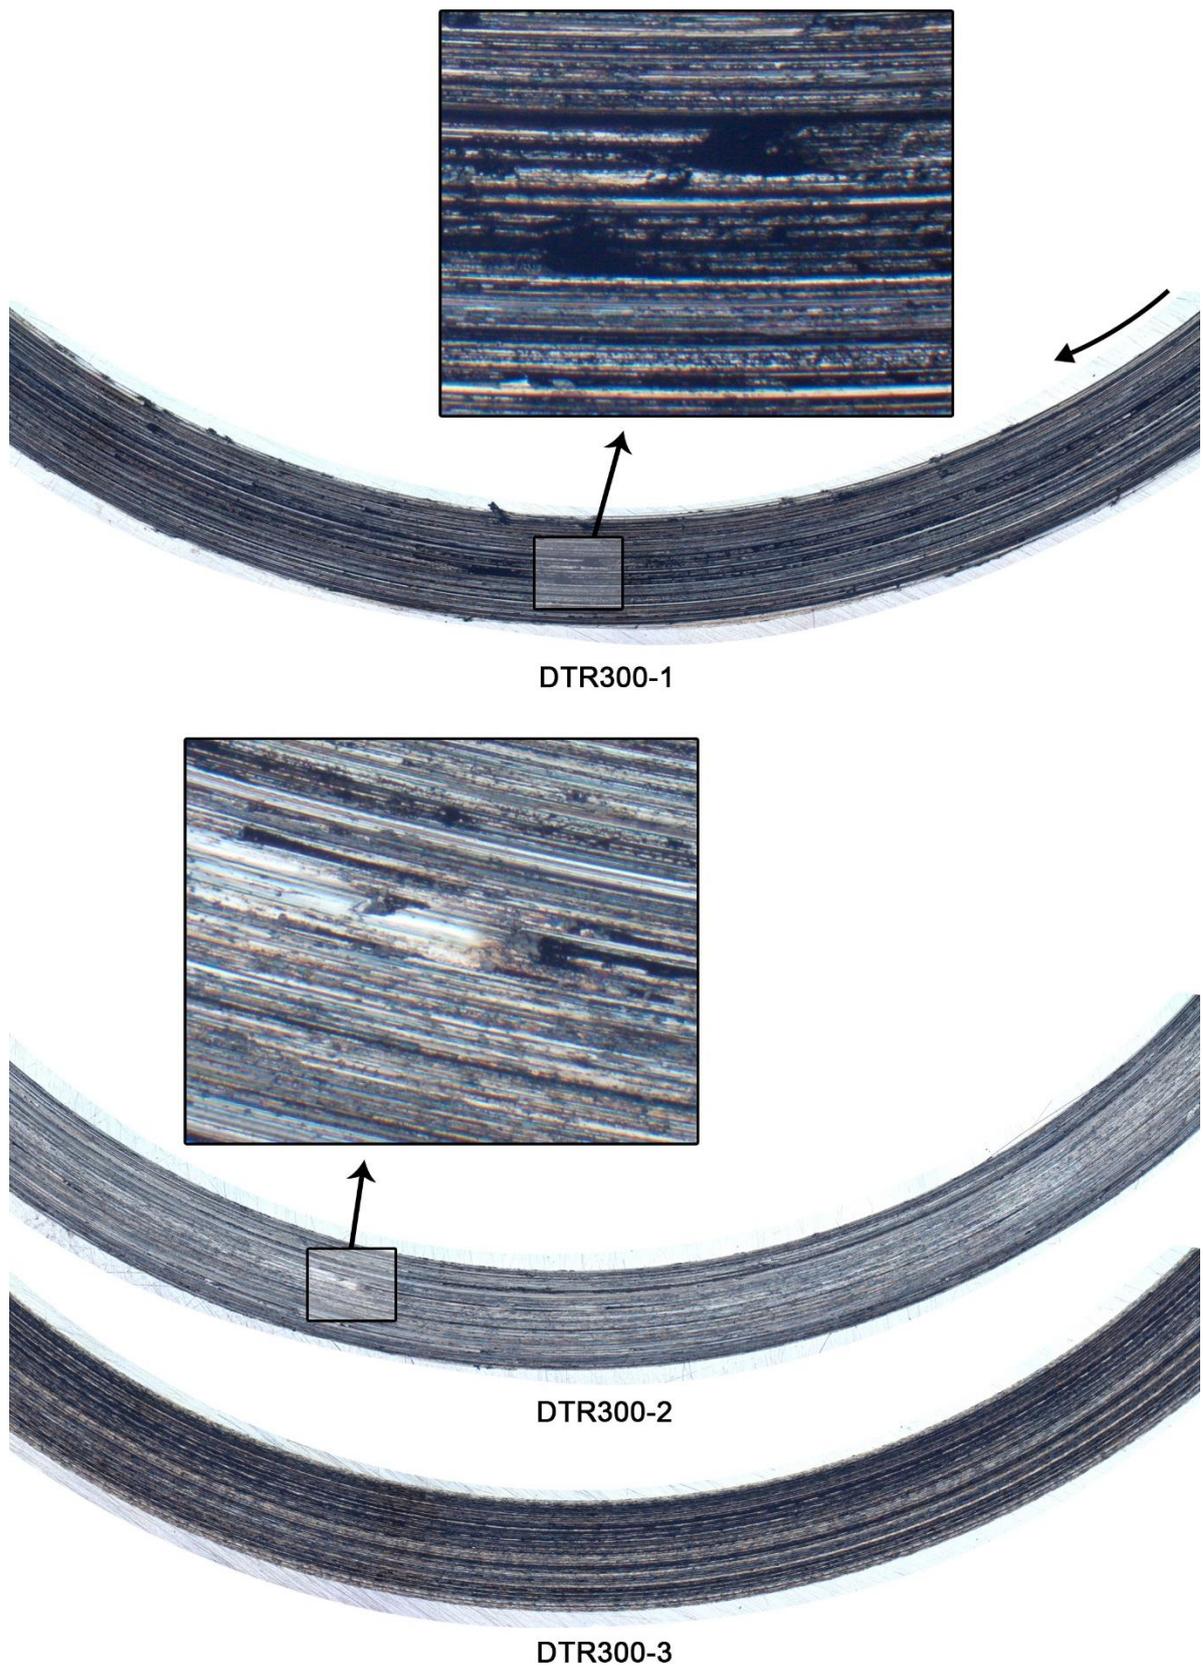
A Figura 5.26 mostra uma imagem panorâmica das trilhas DTR300-1, DTR300-2 e DTR300-3 (discos temperados e revenidos a 300 °C). Na trilha DTR300-1 é possível observar buracos maiores na região central do desgaste – melhor visualizados na região ampliada – o que sugere um maior arrancamento de material. Isso está de acordo com a maior rugosidade apresentada por essa trilha quando comparada às trilhas DTR300-2 e DTR300-3. A superfície da trilha DTR300-2 se apresenta visivelmente mais clara que as demais e, além das ranhuras indicando abrasão, percebe-se um acúmulo de material na parte central (ampliada), o que sugere o seu arrancamento. Essa partícula pode ter sido arrancada tanto por adesão quanto por fratura. A fratura ocorre geralmente em materiais frágeis e de maior dureza, no entanto, acredita-se que a adesão tenha atuado durante o deslizamento. Analisando a imagem, a partícula parece ter sido arrastada e compactada pela esfera, o que está de acordo com Zum Gahr, 1987a. O autor relata que, conforme a partícula se deteriora, a adesão pode resultar no arrastamento de material. É interessante notar que essa trilha, além da menor rugosidade, apresentou pouquíssimas irregularidades, como pôde ser visto nos perfis da seção 5.2.1. Desta maneira, observa-se arrancamento de material – principalmente na trilha DTR300-1 –, desgaste adesivo na trilha DTR300-2 e desgaste abrasivo em todas as trilhas, especialmente na trilha DTR300-3.

Figura 5.26 – Panorâmica das trilhas dos discos temperados e revenidos a 300 °C.

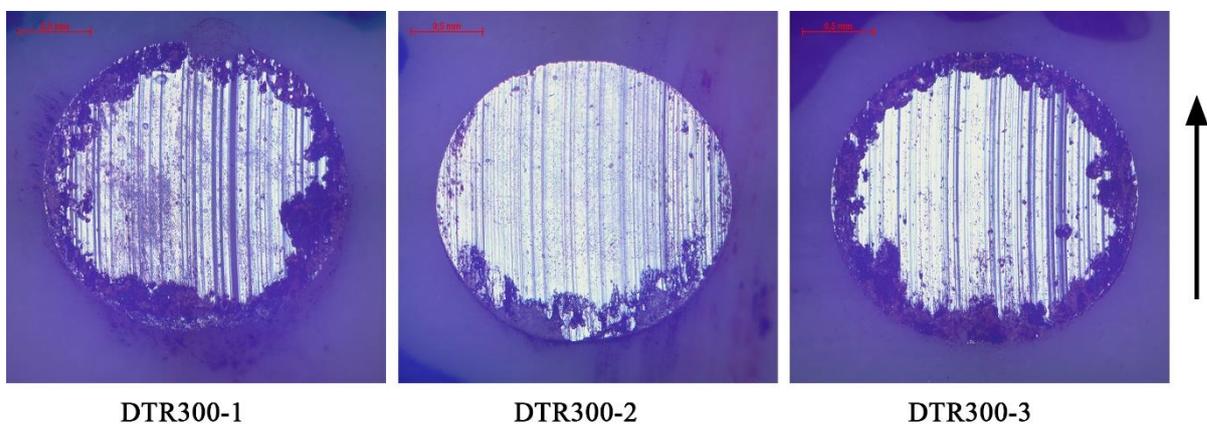
A Figura 5.27 apresenta a panorâmica das esferas atritadas contra as trilhas DTR300-1, DTR300-2 e DTR300-3. Observa-se grande diferença entre a esfera DTR300-2 e as anteriores, praticamente não há material acumulado nas bordas – apenas na extremidade inferior (borda de entrada) – nem mesmo na região central do desgaste. As ranhuras também estão presentes, no entanto, parecem menos profundas que as demais, o que está de acordo com o seu perfil mostrado na seção 5.2.2. É interessante notar que, apesar da menor dureza dos discos temperados e revenidos a 300 °C, pouco material do disco se encontra aderido à superfície dessa esfera. Acredita-se que o desgaste abrasivo tenha ocorrido e, também, o adesivo. No entanto, as partículas aderidas à esfera permaneceram por pouco tempo em sua superfície, sendo arrastadas e compactadas contra a superfície do disco, onde permaneceram grudadas. As esferas DTR300-1 e DTR300-3 ainda apresentam material acumulado nas bordas, porém em menor quantidade que as esferas dos discos temperados e dos temperados e revenidos a 200 °C.

Figura 5.27 – Panorâmica das esferas atritadas contra as trilhas dos discos temperados e revenidos a 300 °C.

É interessante notar que um dos maiores coeficientes de atritos – trilha DTR300-2 em torno de 0,74, corresponde a uma das esferas mais limpas. Provavelmente, a adesão de partículas se concentrou no discos, aumentando o coeficiente de atrito. Isso sugere que essas partículas, além de serem arrastadas e aderirem ao disco, possivelmente, rolaram como terceiro corpo entre as superfícies. De acordo com Totik et al., 2003, a grande quantidade de detritos aumenta o coeficiente de atrito. Além disso, conforme esses fragmentos se deterioram, o arrastamento dessas partículas pela adesão também pode estar relacionado ao aumento do coeficiente de atrito [Zum Gahr, 1987a]. Os discos temperados e revenidos a 500 °C não se comportam da mesma maneira, apesar das esferas estarem com pouco material aderido, os coeficientes de atrito não foram altos.

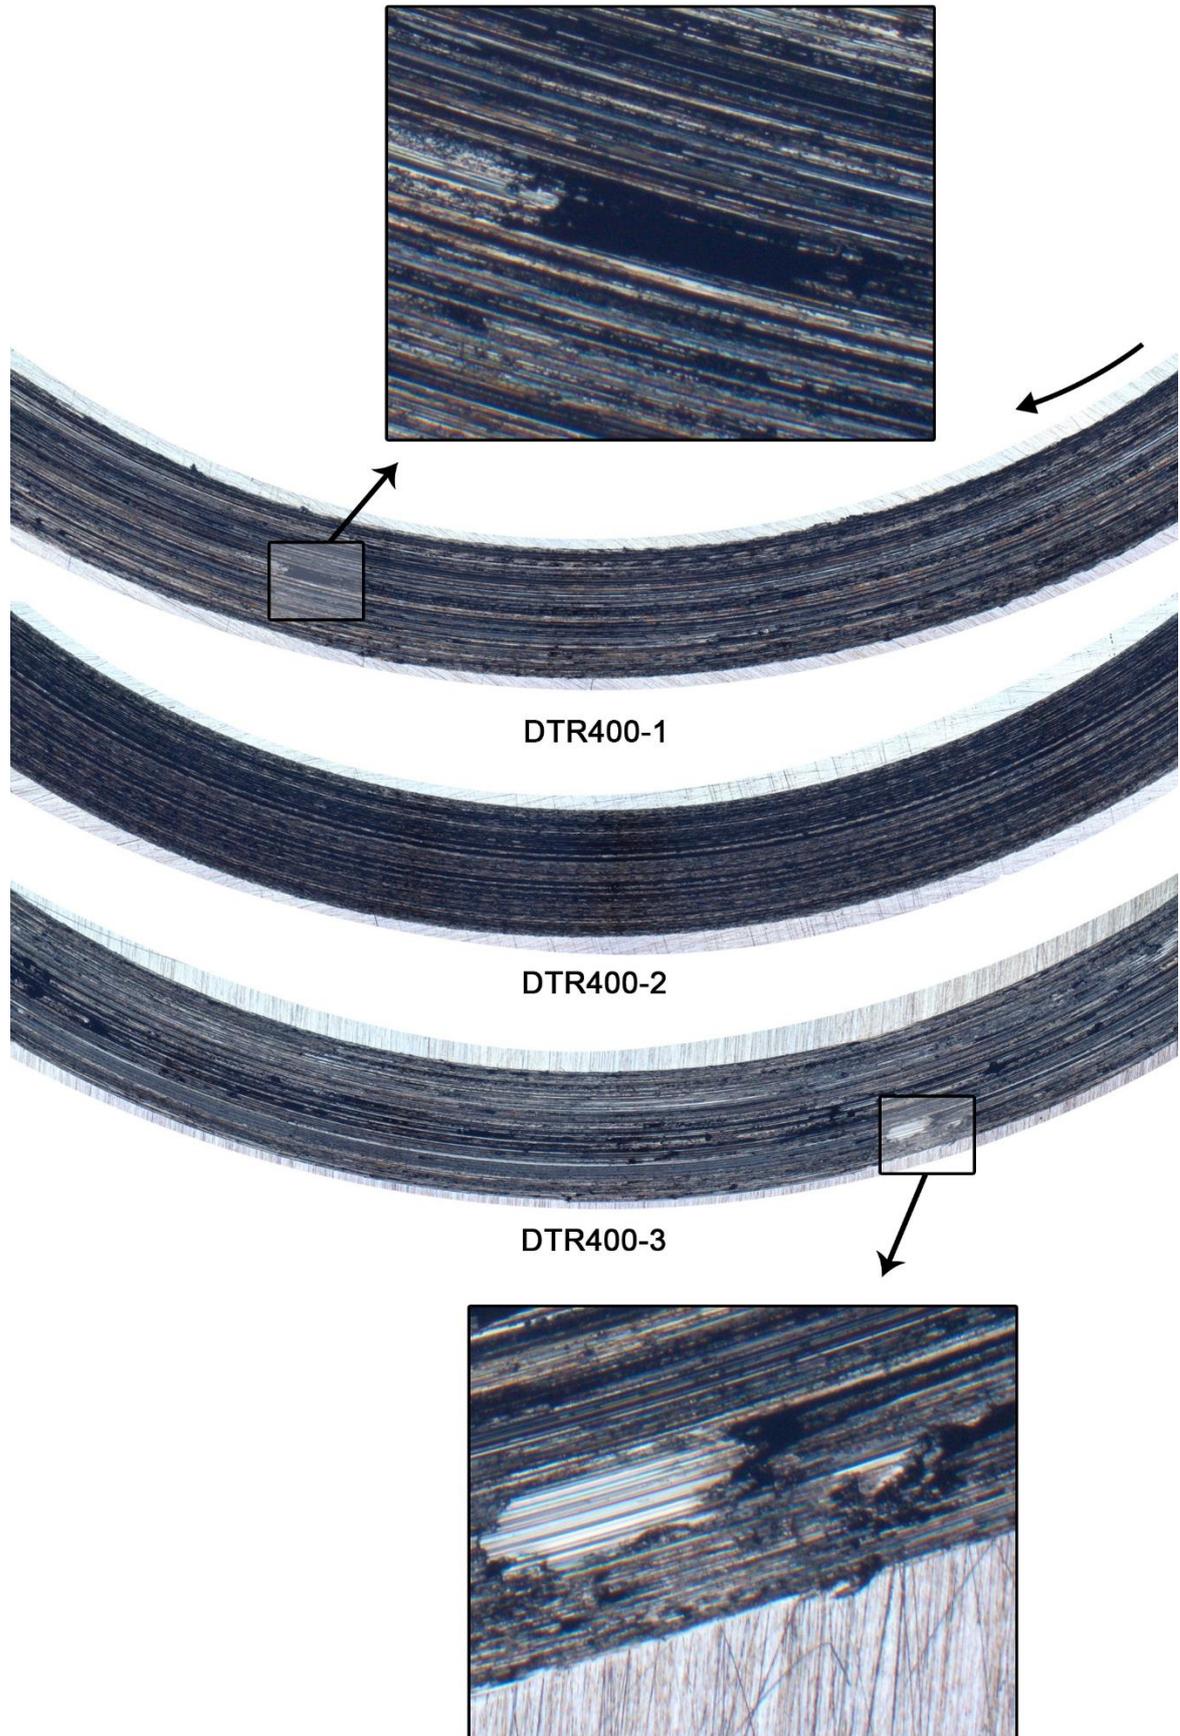
A panorâmica das trilhas DTR400-1, DTR400-2 e DTR400-3 (discos temperados e revenidos a 400 °C), é mostrada na Figura 5.28. A trilha DTR400-1 – muito semelhante à trilha DTR300-1 – apresenta regiões com arrancamento de material, como pode ser visto na ampliação. A trilha DTR400-2, além de mais escura, apresenta desgaste predominantemente abrasivo. A trilha DTR400-3 apresenta um desgaste semelhante a trilha DTR300-2, no entanto, mais intenso. A superfície exibe ranhuras e sulcos profundos, além disso, em alguns locais aparecem buracos e material acumulado de forma achatada (região ampliada). Deste modo, além do desgaste abrasivo e adesivo, observa-se o “plowing” que, segundo Trevisiol et al.,

2017, também é um mecanismo de desgaste. Ele se caracteriza pelos sulcos formados a partir do deslocamento de material e pela deformação plástica. Esse resultado foi encontrado pelo autor em amostras de aço 35NCD16 temperadas e revenidas. As amostras com durezas em torno de 430 – 450 HV (aproximadamente 45 HRC), apresentaram adesão e “plowing”, lembrando que a dureza média do disco temperado e revenido a 400 °C ficou em torno de 45 HRC, próxima às amostras de Trevisiol et al., 2017. É interessante notar que a microscopia da trilha DTR400-2 mostra menos irregularidades, o que está de acordo com seu perfil, mostrado na seção 5.2.1, e sua menor rugosidade quando comparada às trilhas DTR400-1 e DTR400-3. As irregularidades apresentadas na trilha DTR400-3, provavelmente, são as responsáveis pela alta rugosidade encontrada nesta trilha.

Figura 5.28 – Panorâmica das trilhas dos discos temperados e revenidos a 400 °C.

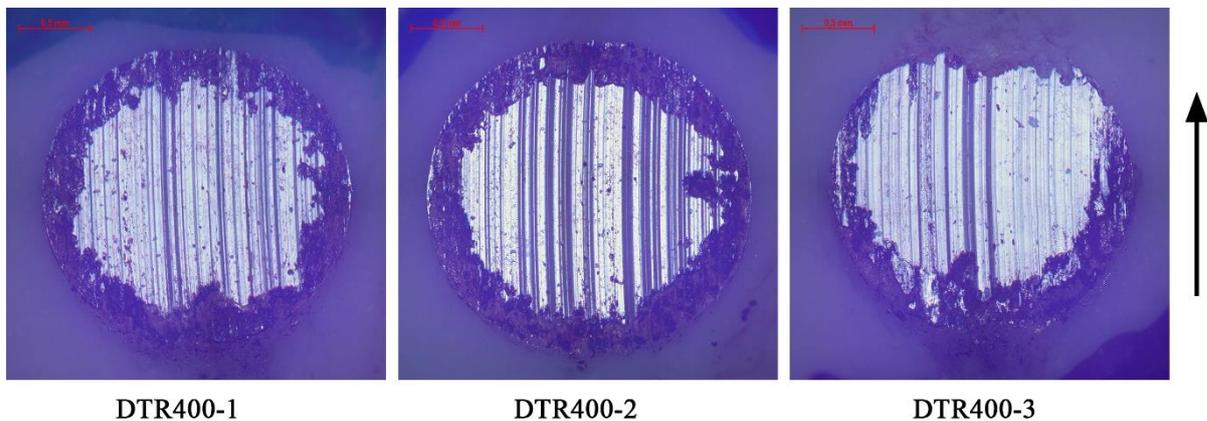
A Figura 5.29 apresenta a panorâmica das esferas atritadas contra as trilhas DTR400-1, DTR400-2 e DTR400-3. Observa-se marcas bem pronunciadas no centro do desgaste, além disso, há mais material acumulado em suas bordas do que nas esferas dos discos temperados e revenidos a 300 °C. É interessante notar que a esfera DTR400-3 parece acumular menos material na extremidade superior (borda de saída), semelhante à esfera DTR300-2, lembrando que essas duas trilhas foram semelhantes entre si.

Figura 5.29 – Panorâmica das esferas atritadas contra as trilhas dos discos temperados e revenidos a 400 °C.

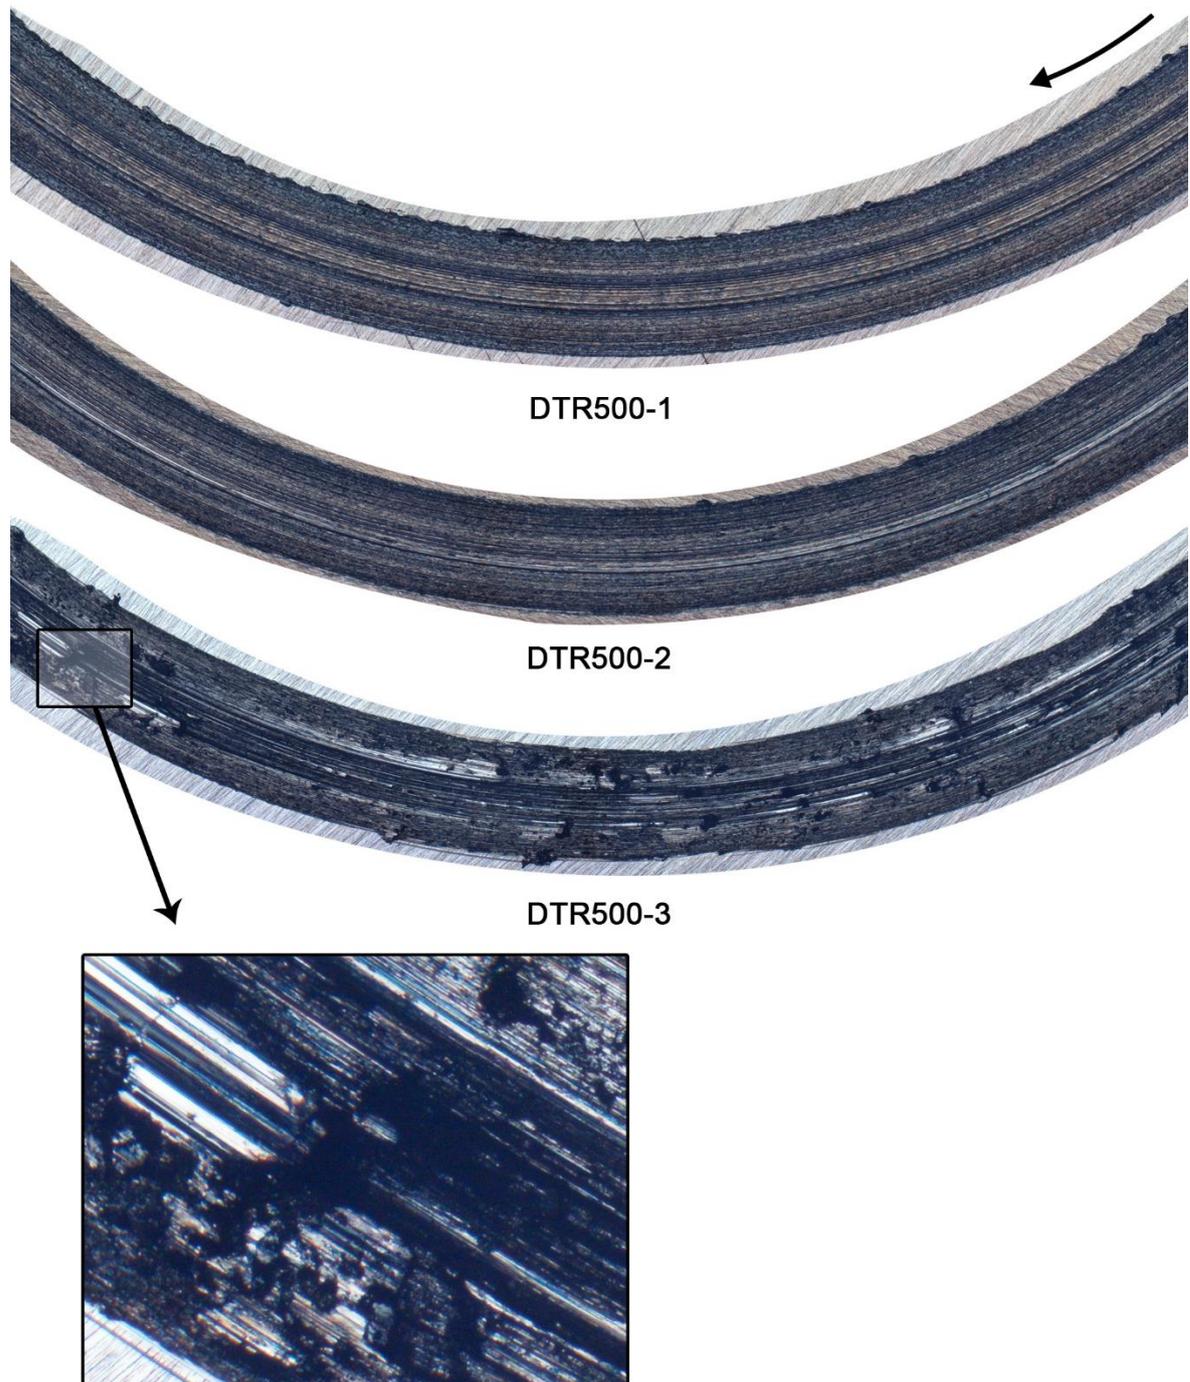
A panorâmica das trilhas DTR500-1, DTR500-2 e DTR500-3 (discos temperados e revenidos a 500 °C) é apresentada na Figura 5.30. As trilhas DTR500-1 e DTR500-2 não apresentam arrancamento de material, mas sim ranhuras características do desgaste abrasivo. A trilha DTR500-3 é a que mais se diferencia. A análise ANOVA dos volumes desgastados apontou para diferença significativa entre seus valores e as trilhas DTR500-1 e DTR500-2. Observa-se forte adesão e em alguns pontos fica evidente a presença de partículas arrastadas e compactadas pela esfera, como pode ser visto na região ampliada. Sasada et al., 1981, explicam o surgimento desses fragmentos, de acordo com a teoria dos autores, o material do disco fica aderido na superfície da esfera, criando uma irregularidade. Com o passar do tempo, mais material pode se unir a partícula aderida, formando uma partícula ainda maior e que, mais adiante, pode se desprender da superfície. Ainda segundo os autores, a partícula pode, não apenas ser pressionada pela carga de contato, mas também ser estendida longitudinalmente por cisalhamento, adquirindo um aspecto achatado. Além da adesão, também é possível observar ranhuras características do desgaste abrasivo e sulcos profundos – consequência do

deslocamento de material – característicos do “plowing”. Essas inúmeras irregularidades da trilha DTR500-3 são bem representadas pelo seu perfil mostrado na seção 5.2.1 e são, certamente, as responsáveis pela alta rugosidade encontrada na trilha, a maior quando comparada aos demais discos.

Figura 5.30 – Panorâmica das trilhas dos discos temperados e revenidos a 500 °C.

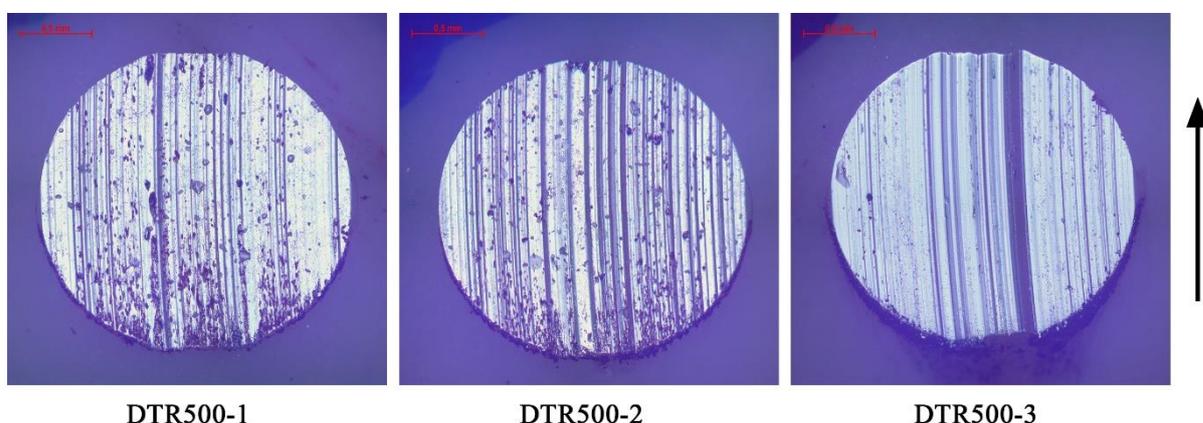
A panorâmica das esferas atritadas contra as trilhas DTR500-1, DTR500-2 e DTR500-3 está representada na Figura 5.31. Verifica-se grande diferença entre essas esferas e as demais, há pouquíssimo material acumulado nas bordas e, na região central da esfera DTR500-3, praticamente não há partículas aderidas. No centro do desgaste as marcas são bem pronunciadas. Nas esferas DTR500-1 e DTR500-3 é possível observar, também, que a marca de desgaste não é completamente circular. Isso também foi relatado por Koefender, 2017, segundo o autor, esferas atritadas contra discos de menor dureza apresentam uma marca mais alongada devido a sua maior penetração no disco. É interessante notar que, apesar da baixa dureza do disco, praticamente não houve adesão de partículas na esfera, semelhante à esfera DTR300-2. Acredita-se que – análogo ao ocorrido nos discos temperados e revenidos a 300 °C – os fragmentos aderidos à esfera tenham sido arrastados e comprimidos contra a superfície do disco, onde permaneceram grudados.

Figura 5.31 – Panorâmica das esferas atritadas contra as trilhas dos discos temperados e revenidos a 500 °C.

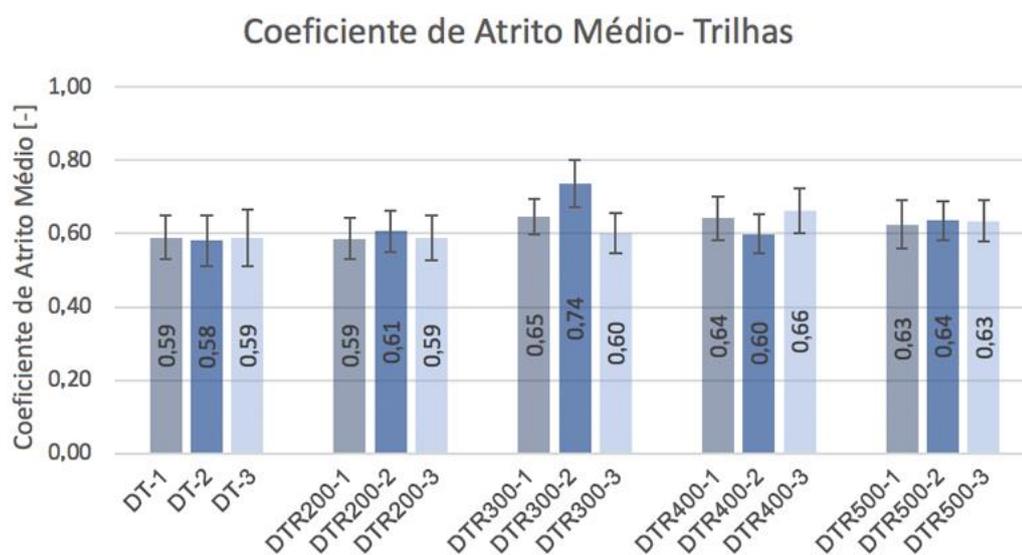
A Figura 5.32 apresenta o coeficiente de atrito médio e desvios padrão em cada ensaio. Para calcular as médias, os primeiros 280 segundos foram desconsiderados, tempo necessário

para o assentamento da esfera sobre o disco. Observa-se que o atrito médio nas trilhas dos discos temperados e dos temperados e revenidos a 200 °C foram os menores e também similares. Isso está de acordo com suas superfícies de desgaste, ambas muito semelhantes, com poucas irregularidades e ranhuras distribuídas uniformemente. Esse menor coeficiente de atrito nas amostras mais duras, também foi encontrado por Totik et al., 2003 em corpos de prova de aço 4140 endurecidos por indução.

Figura 5.32 – Coeficiente de atrito médio de cada ensaio.

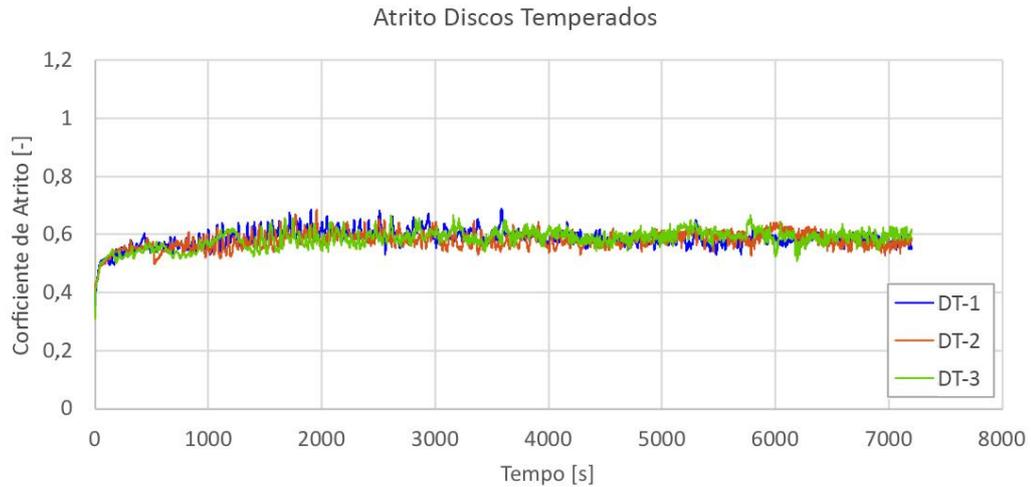
A Figura 5.33 e a Figura 5.34 apresentam os gráficos dos coeficientes de atrito para os ensaios dos discos temperados e dos temperados e revenidos a 200 °C. Além dos valores muito semelhantes, também se observa um comportamento similar, com grande estabilidade. Isso vai

ao encontro dos menores valores de rugosidade encontrado nas respectivas trilhas e também do desgaste predominantemente abrasivo.

Figura 5.33 – Coeficientes de atrito dos discos temperados.

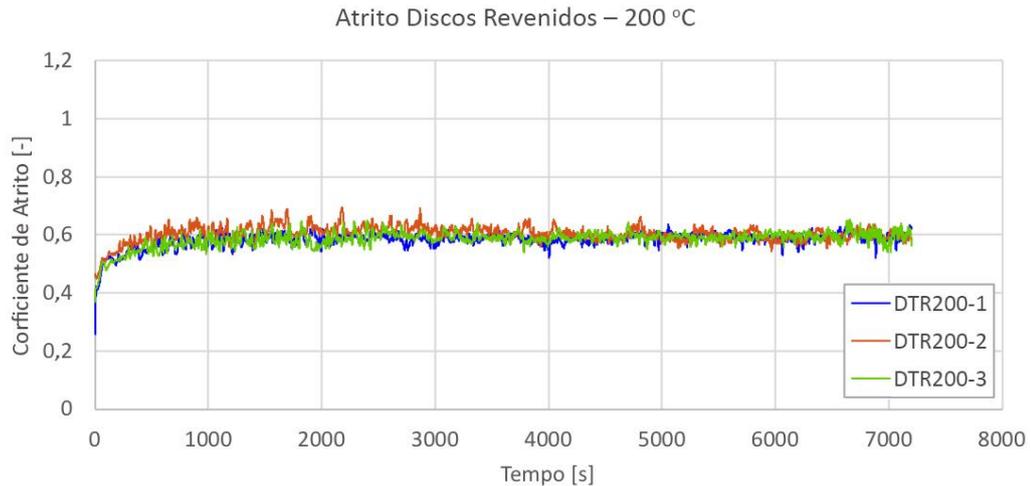
Figura 5.34 – Coeficientes de atrito dos discos temperados e revenidos a 200 °C.

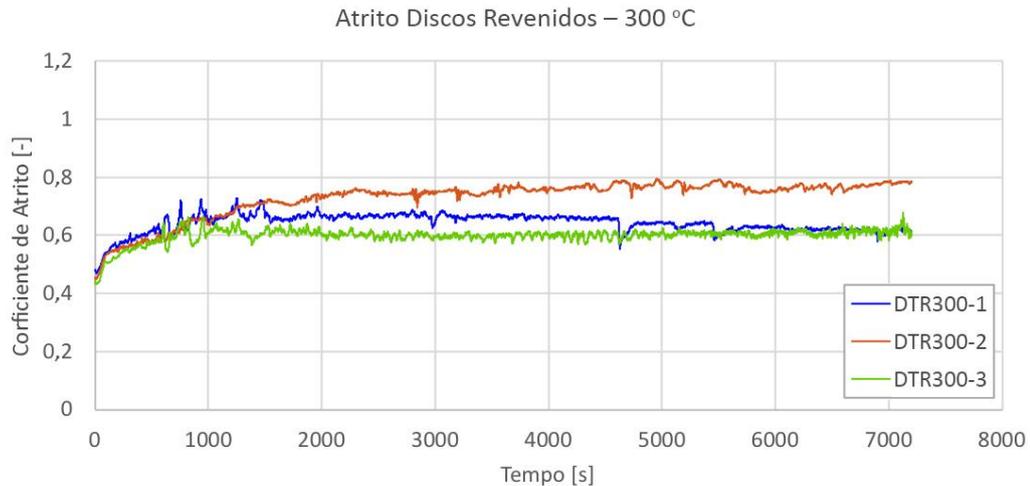
Os coeficientes de atrito dos discos temperados e revenidos a 300 °C, representado na Figura 5.35, se apresentam mais instáveis e com valores diferentes entre si. Percebe-se que o coeficiente da trilha DTR300-2 é mais alto quando comparado às trilhas DTR300-1 e DTR300-3. As microscopias mostram, a trilha DTR300-2 apresenta uma coloração mais clara do que as demais, o que sugere, juntamente da análise em EDS, que houve menor formação de

óxido, o que pode ter levado a um aumento do coeficiente de atrito. O coeficiente da trilha DTR300-1, apresenta uma instabilidade maior, provavelmente devido ao arrancamento de material que pode ser visualizado em algumas regiões da trilha de desgaste.

Figura 5.35 – Coeficientes de atrito dos discos temperados e revenidos a 300 °C.

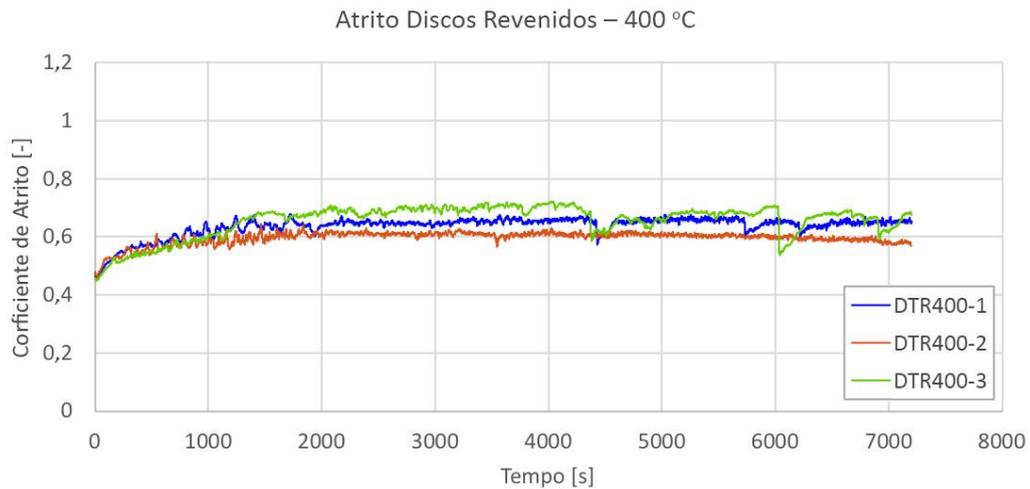
A Figura 5.36 mostra os coeficientes de atrito dos discos temperados e revenidos a 400 °C. Verifica-se que são semelhantes entre si, no entanto, a trilha DTR400-3 apresenta maior instabilidade. Analisando as microscopias percebe-se que, juntamente do desgaste abrasivo, o “plowing” e a adesão também ocorreram, mecanismos com deslocamento de material e que, provavelmente, levaram a uma maior variação do coeficiente de atrito. Segundo Batchelor, 2006b, a adesão se caracteriza por um coeficiente de atrito instável. A trilha DTR400-1 também apresenta instabilidade, porém menos significativa. Ao analisar sua superfície, pode-se observar algumas regiões com remoção de material e que, possivelmente, foram responsáveis pela variação do atrito.

Figura 5.36 – Coeficientes de atrito dos discos temperados e revenidos a 400 °C.

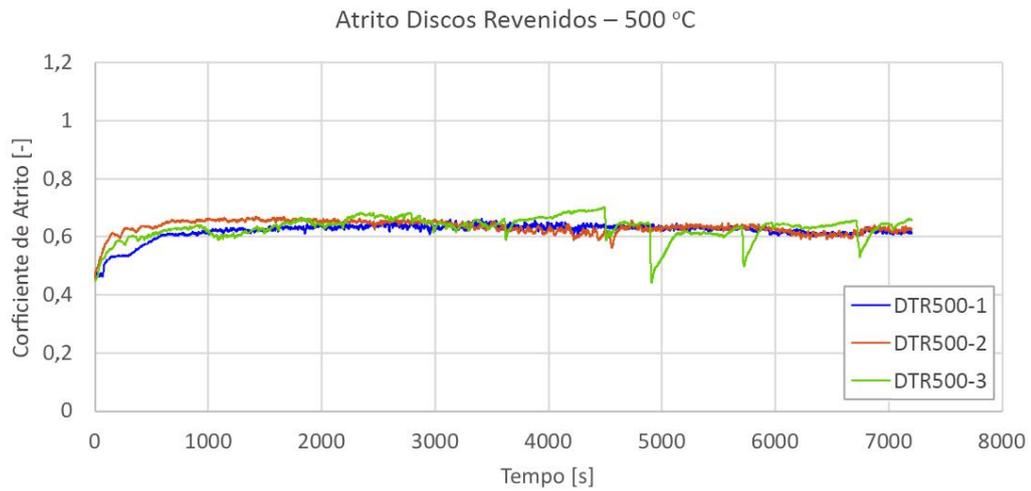
Os coeficientes de atrito dos discos temperados e revenidos a 500 °C são apresentados na Figura 5.37. Observa-se que os coeficientes das trilhas DTR500-1 e DTR500-2 são semelhantes, tanto em valor quanto em estabilidade. Ao analisar essas superfícies, percebe-se que, além de serem muito similares, o principal mecanismo de desgaste atuante é o abrasivo, o que justifica a pequena variação do atrito. A que mais se diferencia é a trilha DTR500-3, com alto desgaste adesivo e deslocamento de material, como mostrou a microscopia apresentada anteriormente. Esses mecanismos, provavelmente, foram os responsáveis pela grande instabilidade do coeficiente. Além disso, essa grande variação também pode estar relacionada à alta rugosidade da região – aproximadamente 5,8  $\mu\text{m}$  – o maior valor dentre as trilhas. De acordo com Hutchings, 1992, o aumento da rugosidade da superfície pode ser responsável pelo aumento do coeficiente de atrito.

Figura 5.37 – Coeficientes de atrito dos discos temperados e revenidos a 500 °C.

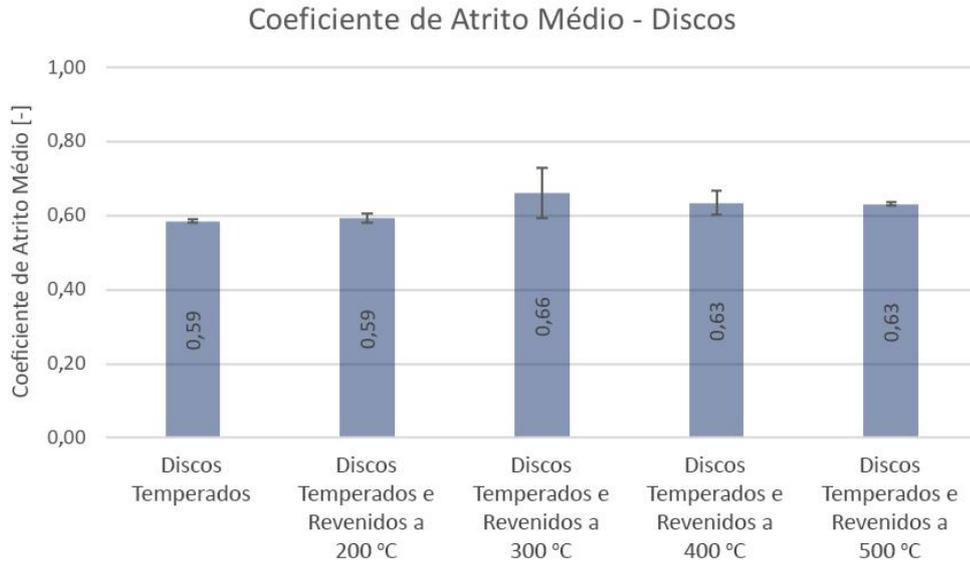
A Figura 5.38 apresenta o coeficiente de atrito médio nos discos e seus desvios padrão de acordo com seus tratamentos térmicos.

Figura 5.38 – Coeficientes de atrito médio.

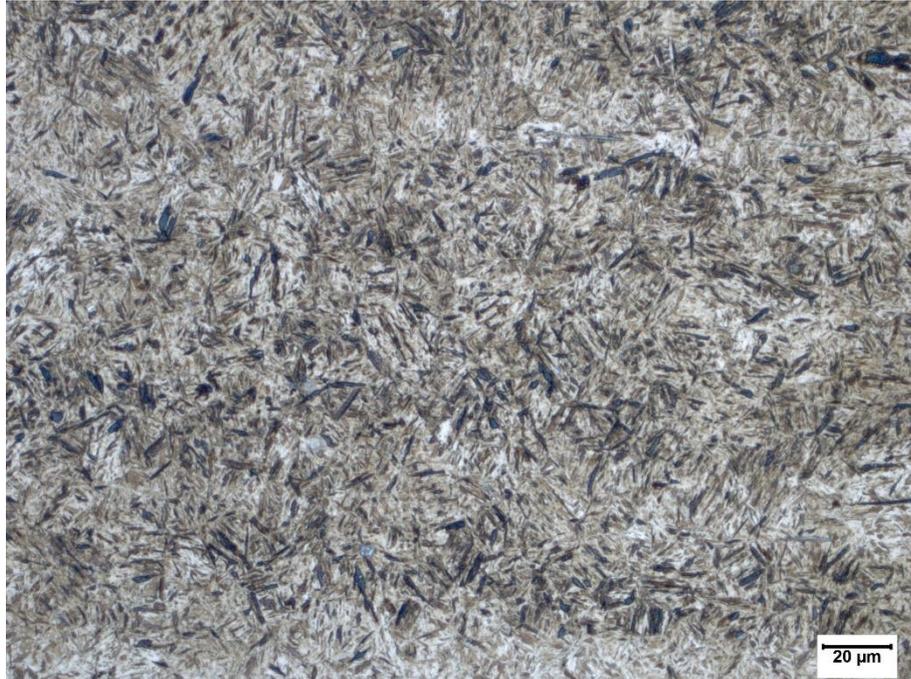
Figura A.1 – Microestrutura dos discos temperados, aumento de 500x.

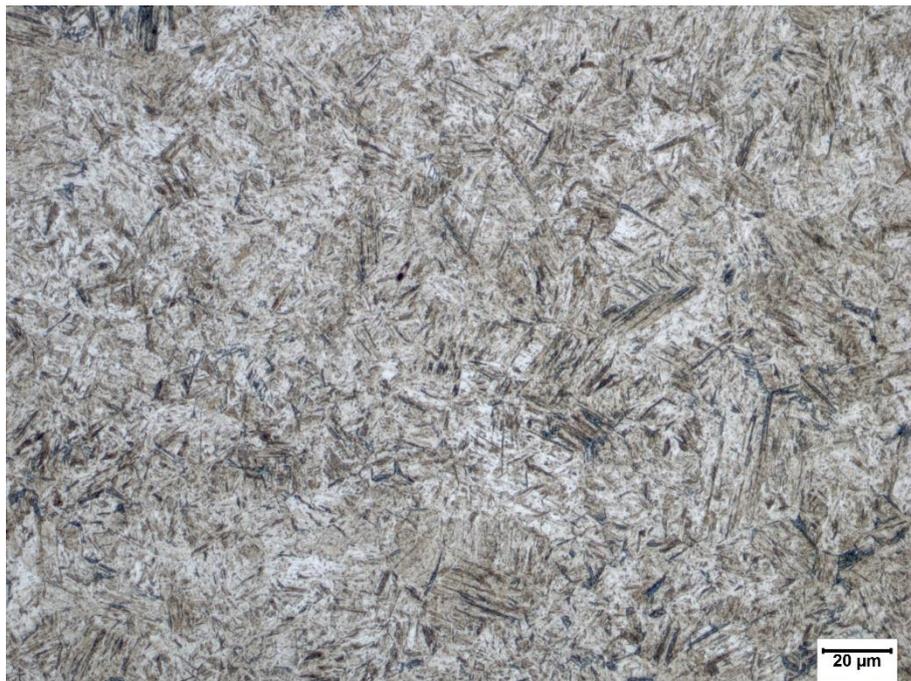
Figura A.2 – Microestrutura dos discos temperados e revenidos a 200 °C, aumento de 500x.

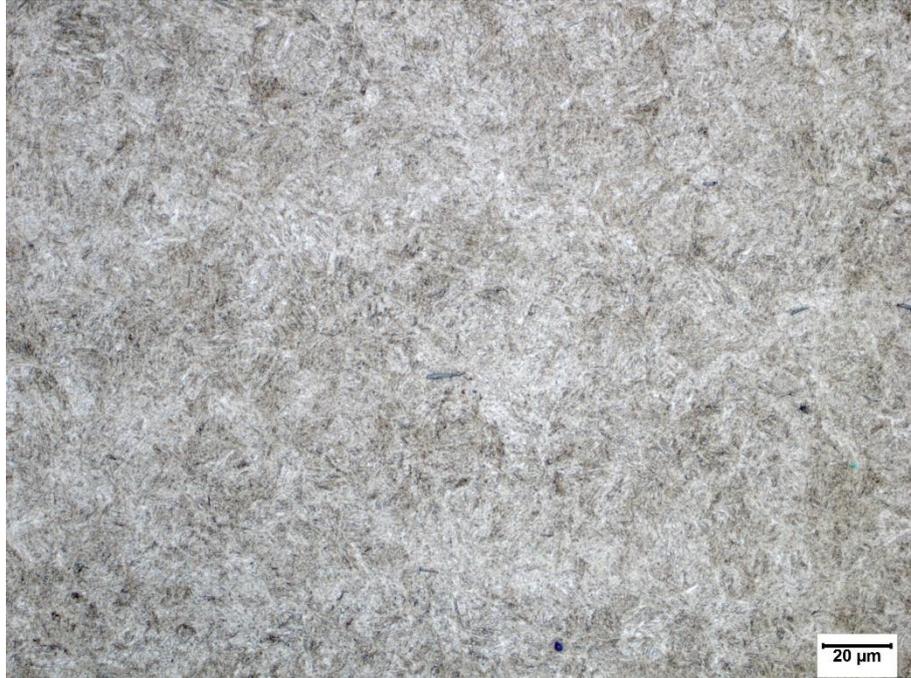
Figura A.3 – Microestrutura dos discos temperados e revenidos a 300 °C, aumento de 500x.

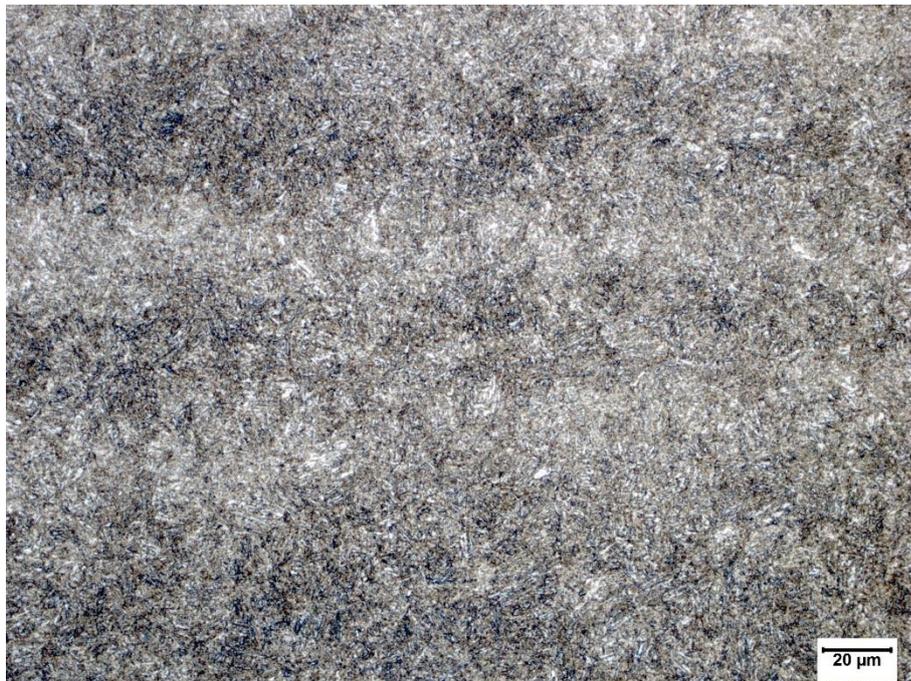
Figura A.4 – Microestrutura dos discos temperados e revenidos a 400 °C, aumento de 500x.

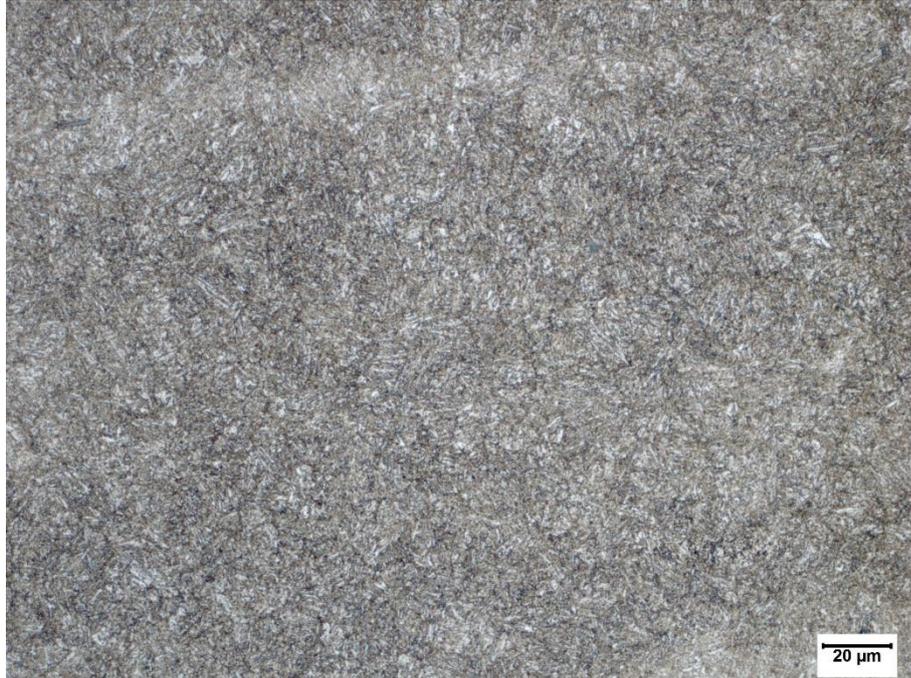
Figura A.5 – Microestrutura dos discos temperados e revenidos a 500 °C, aumento de 500x.

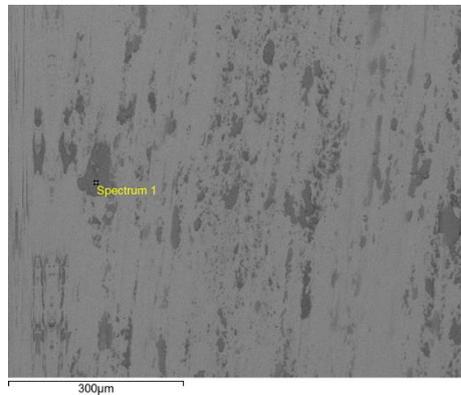
Figura B.1 – Análise região escura discos temperados.

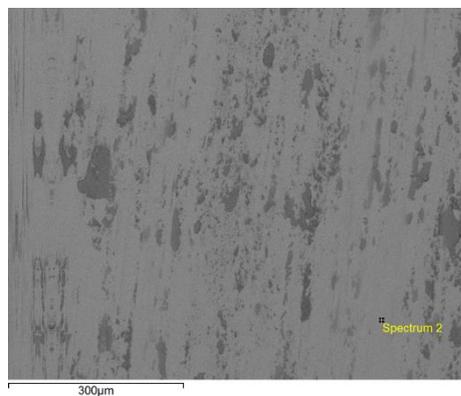
Figura B.2 – Análise região clara discos temperados.

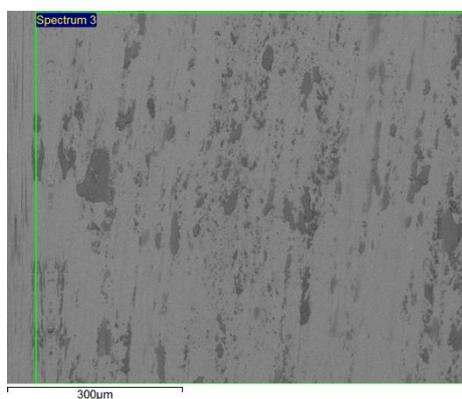
Figura B.3 – Análise da superfície discos temperados.

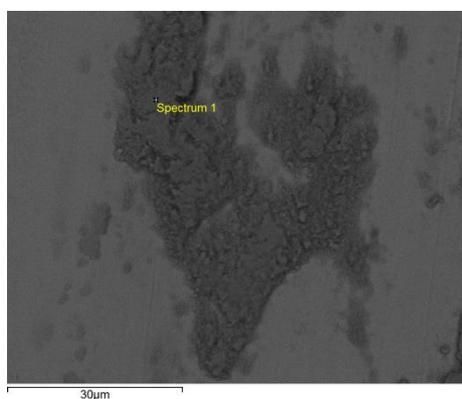
Figura B.4 – Análise região escura discos temperados.

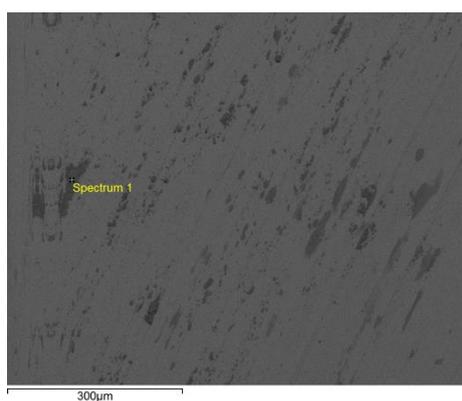
Figura B.5 – Análise região escura discos temperados e revenidos a 200 °C.

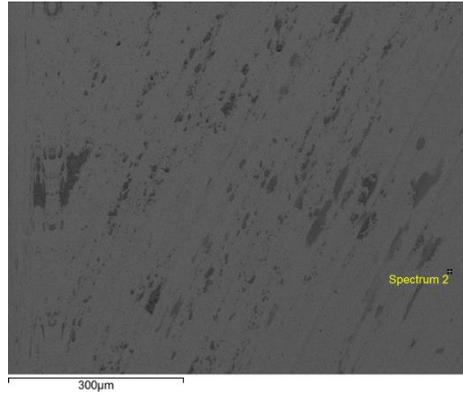
Figura B.6 – Análise região clara discos temperados e revenidos a 200 °C.

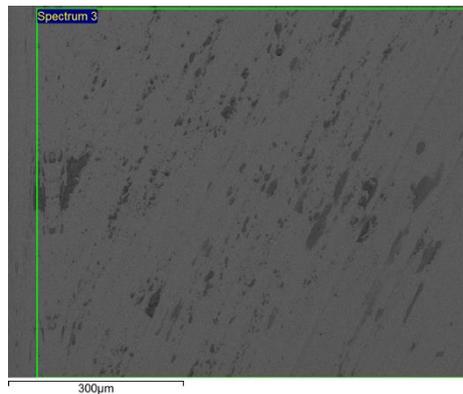
Figura B.7 – Análise da superfície discos temperados e revenidos a 200 °C.

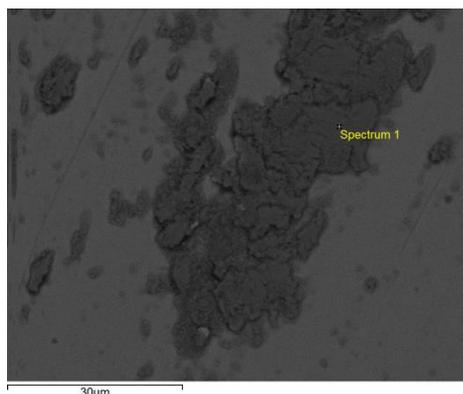
Figura B.8 – Análise região escura discos temperados e revenidos a 200 °C.

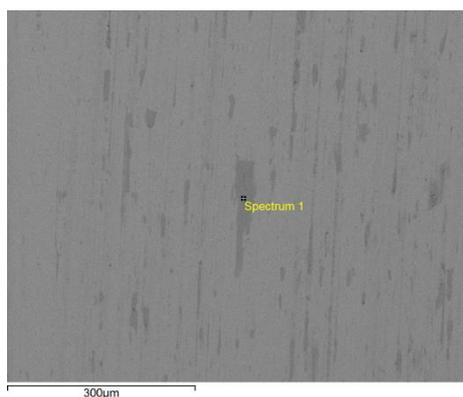
Figura B.9 – Análise região escura discos temperados e revenidos a 300 °C.

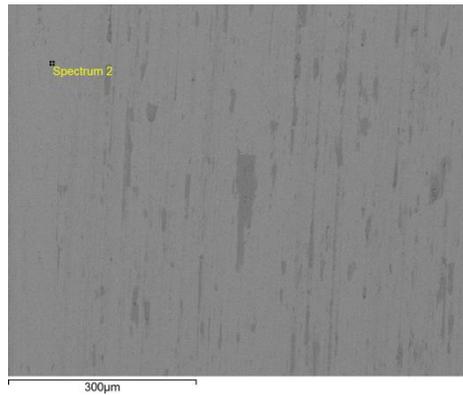
Figura B.10 – Análise região clara discos temperados e revenidos a 300 °C.

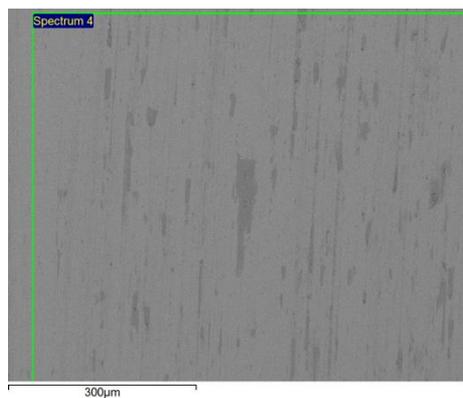
Figura B.11 – Análise da superfície discos temperados e revenidos a 300 °C.

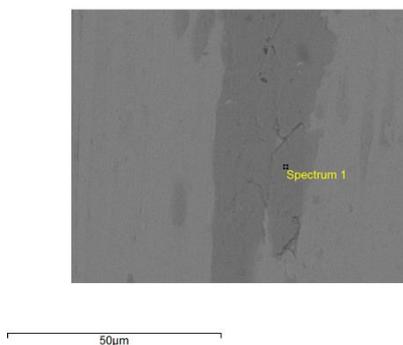
Figura B.12 – Análise região escura discos temperados e revenidos a 300 °C.

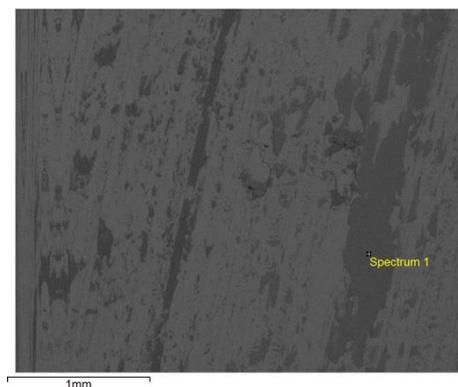
Figura B.13 – Análise região escura discos temperados e revenidos a 400 °C.

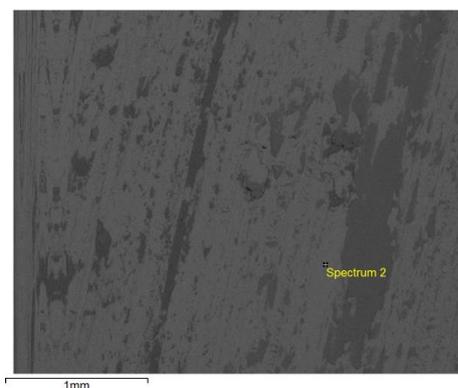
Figura B.14 – Análise região clara discos temperados e revenidos a 400 °C.

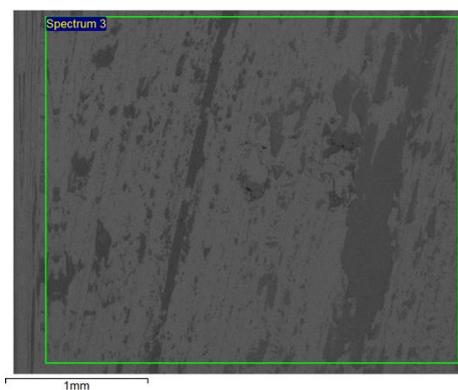
Figura B.15 – Análise da superfície discos temperados e revenidos a 400 °C.

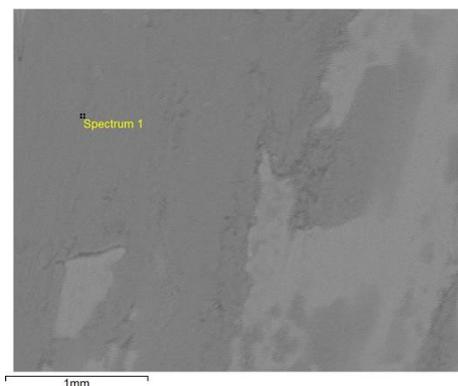
Figura B.16 – Análise região escura discos temperados e revenidos a 400 °C.

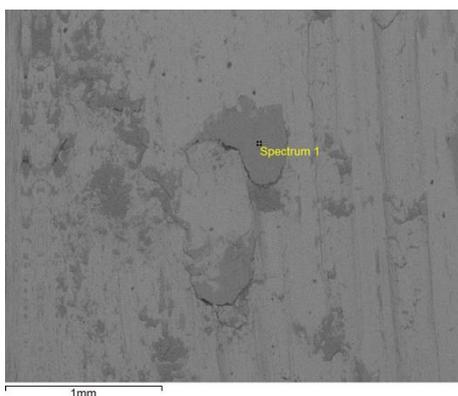
Figura B.17 – Análise região escura discos temperados e revenidos a 500 °C.

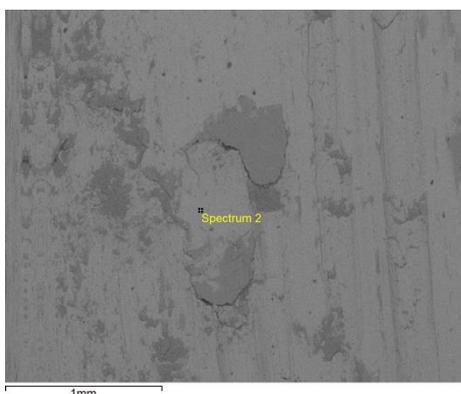
Figura B.18 – Análise região clara discos temperados e revenidos a 500 °C.

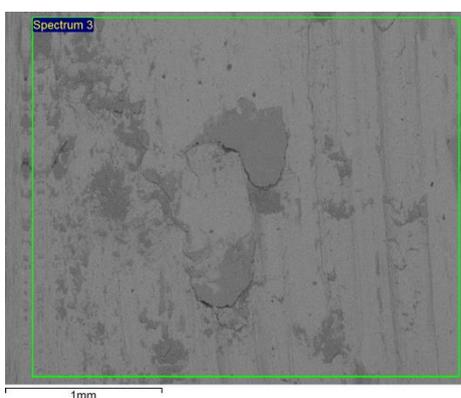
Figura B.19 – Análise da superfície discos temperados e revenidos a 500 °C.

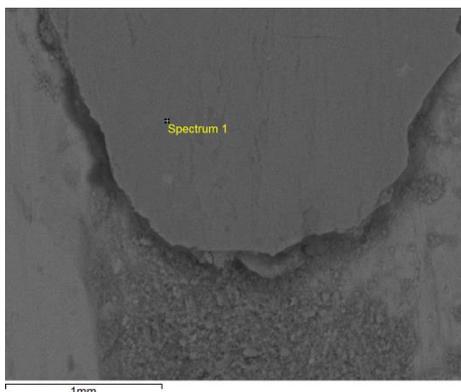
Figura B.20 – Análise região escura discos temperados e revenidos a 500 °C.

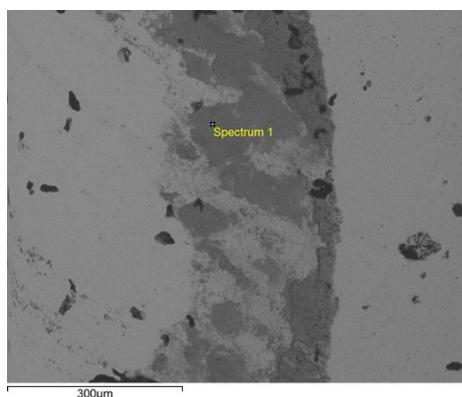
Figura B.21 – Análise região acinzentada esfera discos temperados.

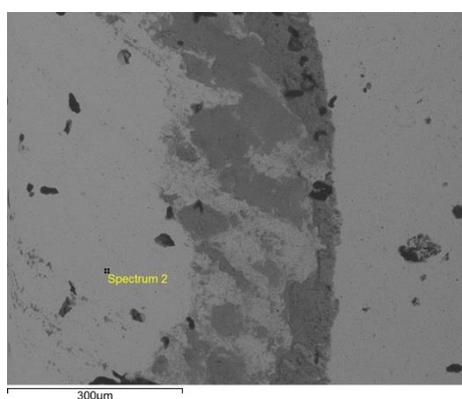
Figura B.22 – Análise região clara esfera discos temperados.

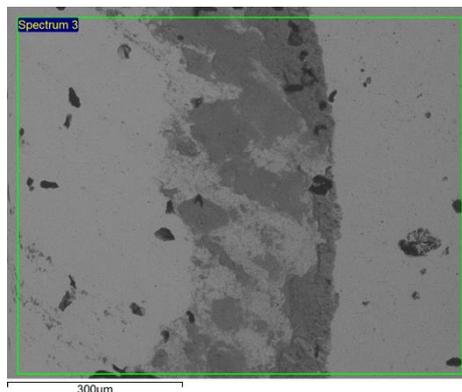
Figura B.23 – Análise da superfície (borda) esfera discos temperados.
