COMPORTAMENTO TRIBOLÓGICO DO AÇO SAE 4140 TEMPERADO E REVENIDO

Dissertação para obtenção do Título de  
Mestre em Engenharia

Área de Concentração: Processos de Fabricação

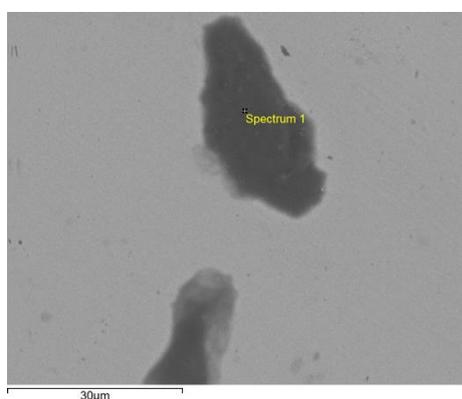
Figura B.24 – Análise dos pontos escuros esfera discos temperados.

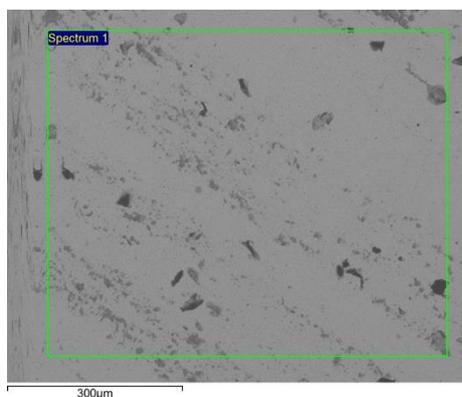
Figura B.25 – Análise da superfície (centro) esfera discos temperados.

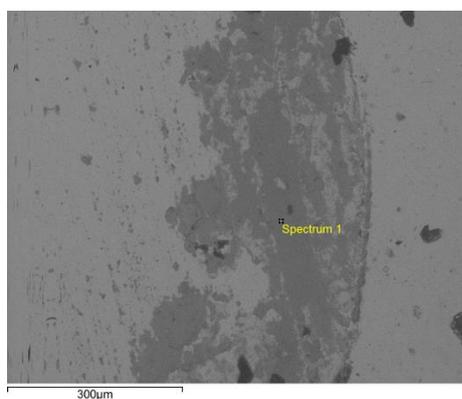
Figura B.26 – Análise região acinzentada esfera discos temperados e revenidos a 200 °C.

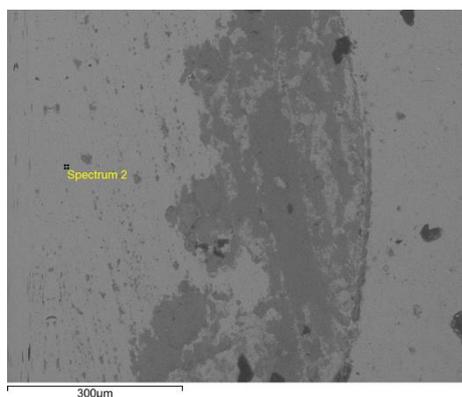
Figura B.27 – Análise região clara esfera discos temperados e revenidos a 200 °C.

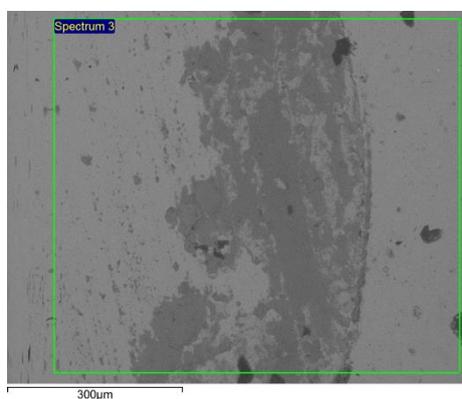
Figura B.28 – Análise da superfície (borda) esfera discos temperados e revenidos a 200 °C.

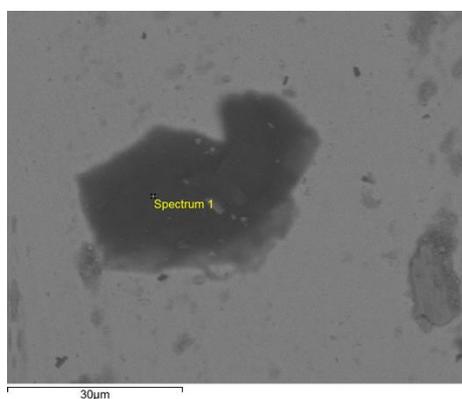
Figura B.29 – Análise dos pontos escuros esfera discos temperados e revenidos a 200 °C.

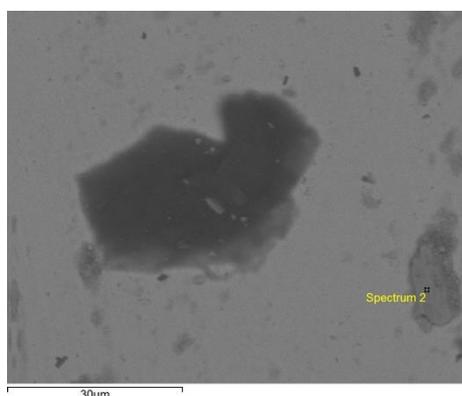
Figura B.30 – Análise ponto acinzentado esfera discos temperados e revenidos a 200 °C.

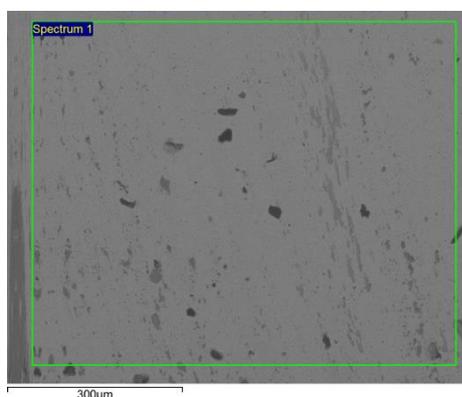
Figura B.31 – Análise da superfície (centro) esfera discos temperados e revenidos a 200 °C.

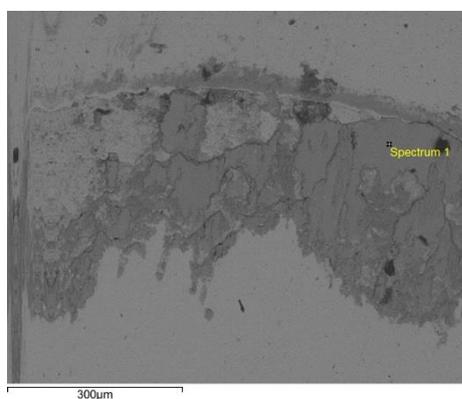
Figura B.32 – Análise região acinzentada esfera discos temperados e revenidos a 300 °C.

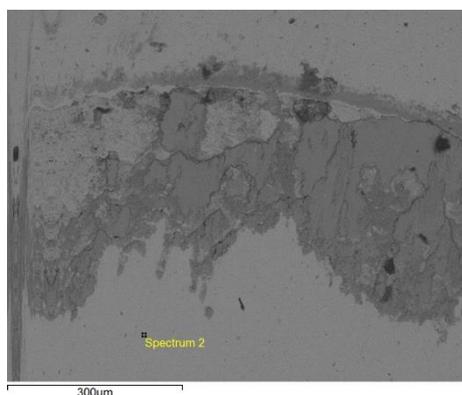
Figura B.33 – Análise região clara esfera discos temperados e revenidos a 300 °C.

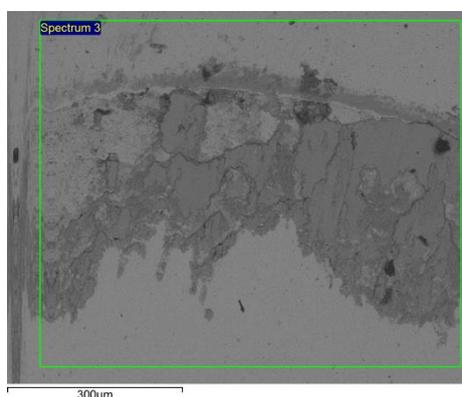
Figura B.34 – Análise da superfície (borda) esfera discos temperados e revenidos a 300 °C.

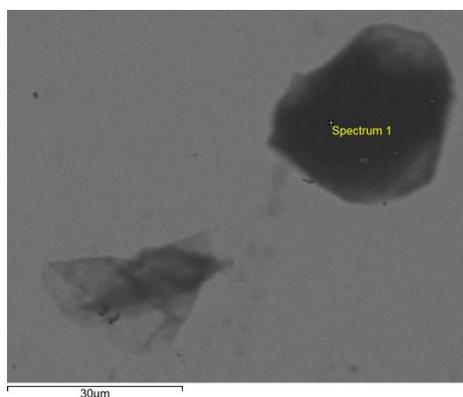
Figura B.35 – Análise dos pontos escuros esfera discos temperados e revenidos a 300 °C.

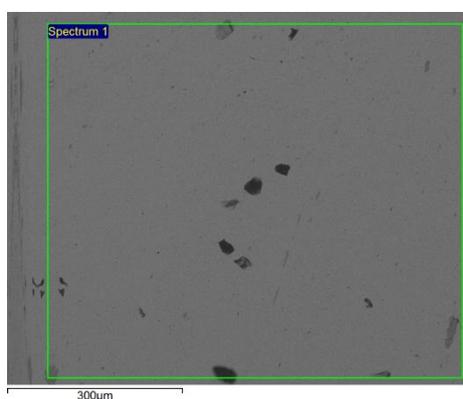
Figura B.36 – Análise da superfície (centro) esfera discos temperados e revenidos a 300 °C.

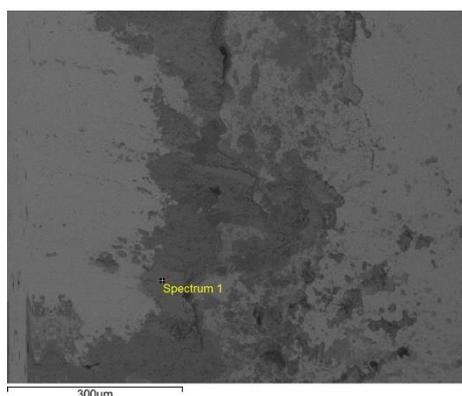
Figura B.37 – Análise região acinzentada esfera discos temperados e revenidos a 400 °C.

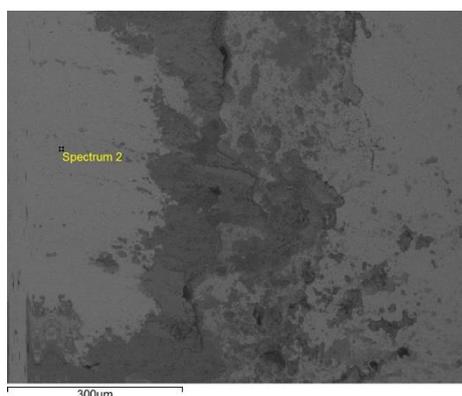
Figura B.38 – Análise região clara esfera discos temperados e revenidos a 400 °C.

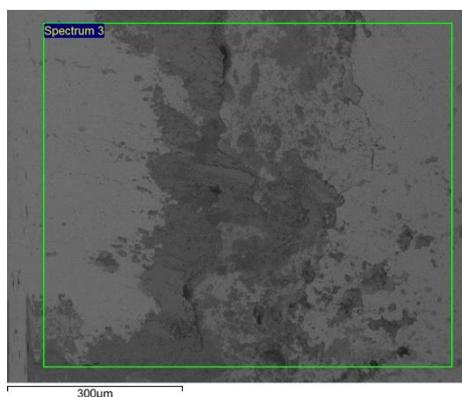
Figura B.39 – Análise da superfície (borda) esfera discos temperados e revenidos a 400 °C.

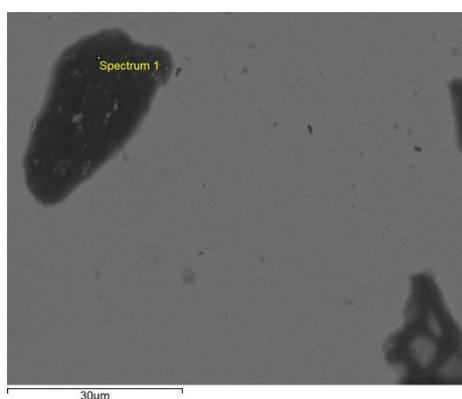
Figura B.40 – Análise dos pontos escuros esfera discos temperados e revenidos a 400 °C.

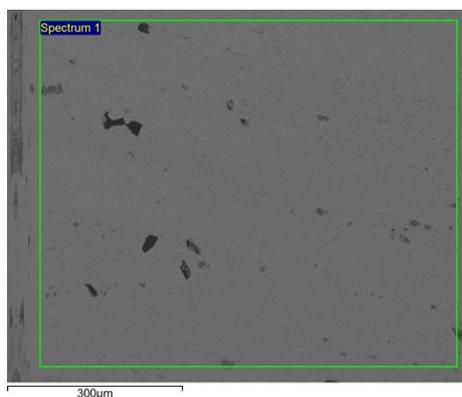
Figura B.41 – Análise da superfície (centro) esfera discos temperados e revenidos a 400 °C.

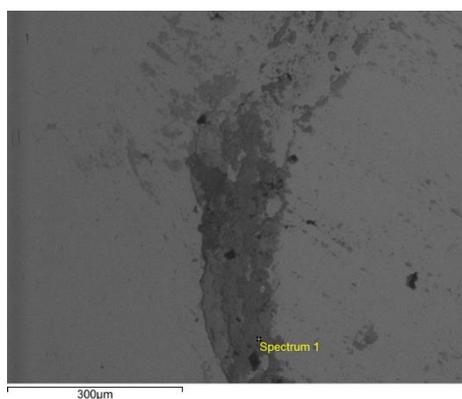
Figura B.42 – Análise região acinzentada esfera discos temperados e revenidos a 500 °C.

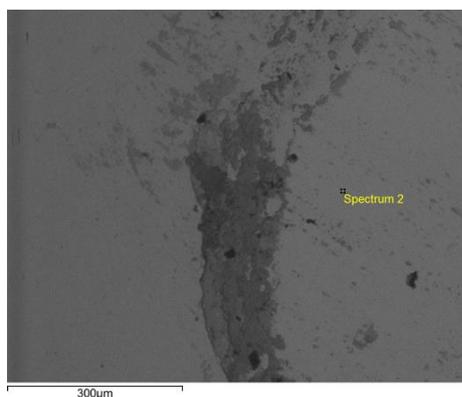
Figura B.43 – Análise região clara esfera discos temperados e revenidos a 500 °C.

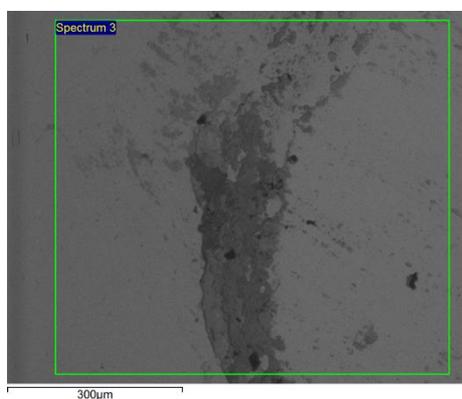
Figura B.44 – Análise da superfície (borda) esfera discos temperados e revenidos a 500 °C.

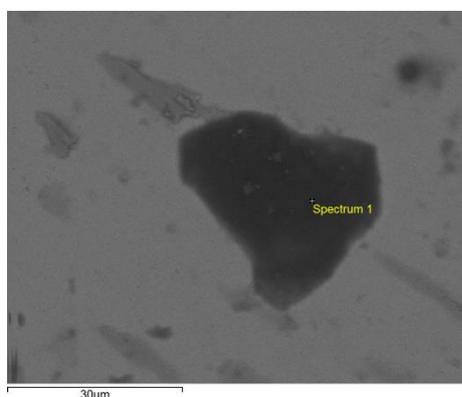
Figura B.45 – Análise dos pontos escuros esfera discos temperados e revenidos a 500 °C.

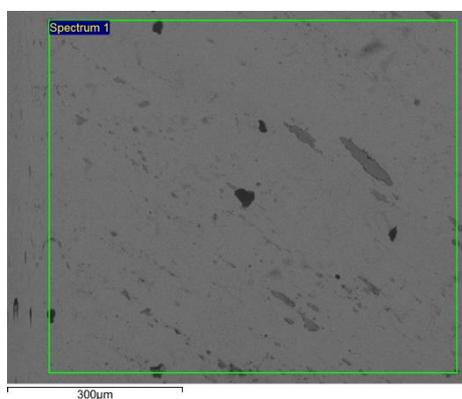
Figura B.46 – Análise da superfície (centro) esfera discos temperados e revenidos a 500 °C.
