**UNIVERSIDADE FEDERAL DO RIO GRANDE DO SUL
ESCOLA DE ENGENHARIA
DEPARTAMENTO DE ENGENHARIA CIVIL**

**ESTUDO DE CASO: AVALIAÇÃO DA IMPLEMENTAÇÃO DE
FLUXO CONTÍNUO NA CONSTRUÇÃO CIVIL BASEADA NA
PRODUÇÃO ENXUTA**

Trabalho de Diplomação apresentado à Comissão de Graduação do curso de Engenharia Civil da Escola de Engenharia da Universidade Federal do Rio Grande do Sul, como parte dos requisitos para obtenção do título de Engenheira Civil.

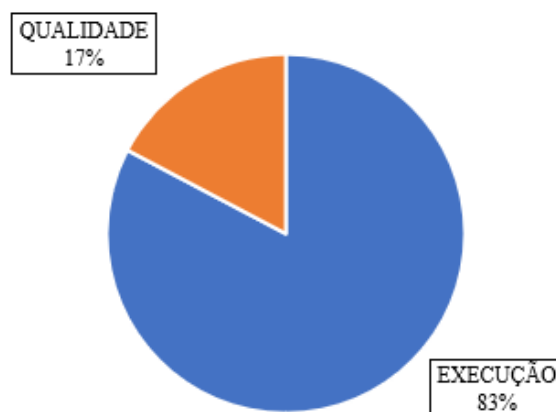
Figura 14 - Distribuição problemas - Torre 1 (Fonte: autora)

A primeira análise feita sobre a implementação do fluxo contínuo foi referente a sua duração. Conforme planejado, as atividades do fluxo foram iniciadas no dia 05 de fevereiro e a torre foi finalizada em 15 de abril, resultando em 13 dias de atraso em relação ao planejado. Na análise sobre motivo de desvios no fluxo, foram considerados problemas de execução, que diz respeito a fatores que impedem a execução completa do serviço, e problemas de qualidade, em que a inspeção do serviço, feita pelo estagiário, não foi satisfatória. No total, durante os 58 dias de fluxo contínuo na torre, foram somados aproximadamente mil desvios nas atividades do quadro, divididos entre desvios ocasionados por problemas que dificultaram ou impediram a execução das atividades e problemas de falta de qualidade (Figura 13). A Figura 14 apresenta a distribuição dos problemas ocorridos na torre, em que se evidenciou que mais de 80% dos desvios no fluxo contínuo são resultados de problemas que impedem a execução da atividade, como falta de material ou falta de efetivo

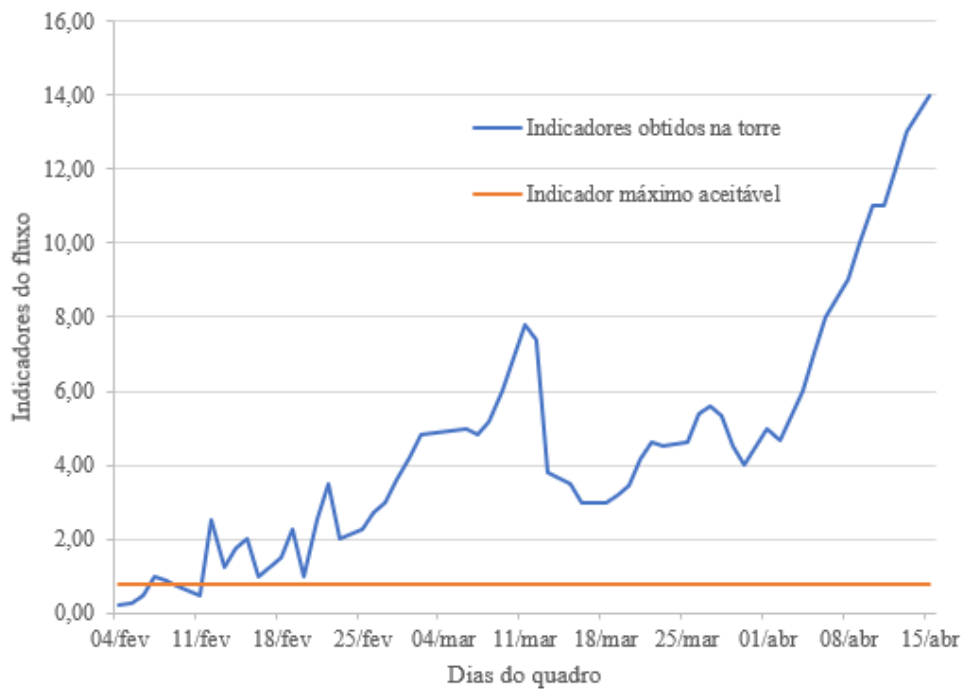
Figura 15 - Gráfico dos ritmos obtidos na Torre 1. (Fonte: autora)

Foram analisados os indicadores de desvios de cada dia do quadro do fluxo contínuo na torre. O indicador é calculado através da razão entre o número de desvios e o número de atividades, conforme Equação 01. A empresa adotou como meta o indicador igual a zero, que indica que os serviços estão ocorrendo conforme o planejado. Entretanto, admitindo possíveis desvios no fluxo, a empresa considera um indicador de até 0,80 como aceitável.

$$\text{Indicador} = \frac{n^{\circ} \text{ desvios}}{n^{\circ} \text{ atividades}} \quad (\text{Equação 01})$$

A Figura 15 demonstra que a implementação do fluxo contínuo na torre não obteve sucesso, já que mais de 90% dos indicadores de desvios foram acima do limite satisfatório. Obteve-se diversos picos, em que dois foram mais evidentes: nas atividades intermediárias do fluxo, como a cerâmica, foram verificados pontos altos de desvio, e no final das atividades, em que os indicadores chegaram ao valor máximo, 14, indicando o quanto a entrega da torre estava atrasada em relação à data planejada (data que considera o dia de *start* da torre).

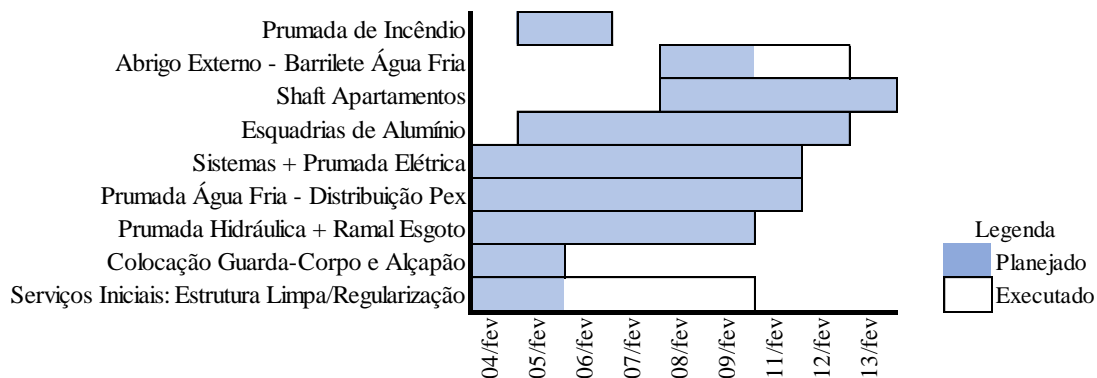
Figura 18 - Aderência das atividades ao lote planejado no grupo 1. (Fonte: autora)

A Figura 18 apresenta a aderência ao lote planejado para as atividades do Grupo 1. Embora o grupo tenha apresentado desvios no fluxo durante sua execução, o lote foi finalizado na data planejada, 13 de fevereiro. Entretanto, foram evidenciadas perdas por *making do*, já que os serviços foram executados sem que a atividade antecessora, os serviços iniciais de estrutura, tivesse sido concluída. Muitas vezes os funcionários responsáveis por serviços de hidráulica precisaram improvisar sua execução para concluir a atividade do dia.

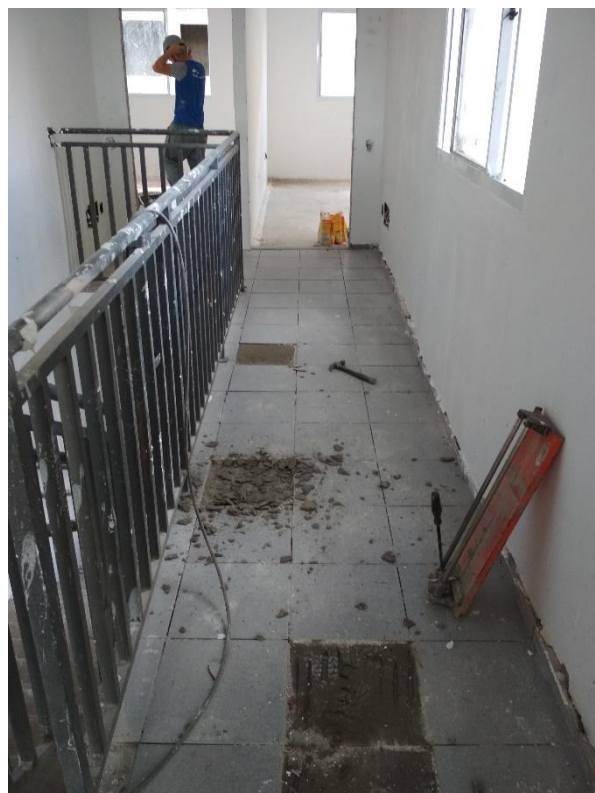
Figura 23 - Quebra de macro-fluxo entre cerâmica e fundo de massa. (Fonte: autora)

O atraso na cerâmica, além de impactar as atividades do próprio grupo, impactou as atividades do grupo seguinte, de fundo de massa. Conforme a Figura 23, podemos ver a quebra de macro-fluxo que ocorreu entre as atividades de cerâmica e fundo regularizador de massa. Conforme o quadro do fluxo contínuo, a colocação da cerâmica é atividade pré-requisito de fundo de massa, porém, mesmo sem estar 100% concluída a cerâmica, o fundo de massa foi executado, demonstrando que a equipe usou de improvisações para executar o serviço.

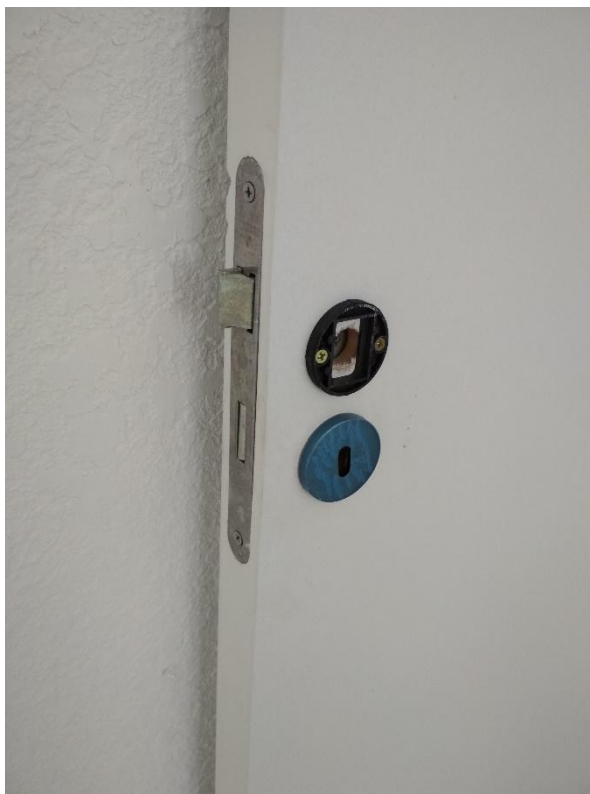
A colocação de portas também foi afetada pelo atraso de suas atividades antecessoras. Porém, entre as atividades desse grupo, foi o serviço que mais apresentou desvios e que não teve aderência total ao lote. No recebimento das portas, pelo almoxarife de Acabamentos, houve falha na conferência do material, em que não se atentou a falta de miolos, guarnições e espelhos das portas. O impacto do recebimento equivocado do material foi o atraso da conclusão das portas, que levou 11 dias a mais do que o previsto: embora as portas estivessem instaladas, o acabamento das mesmas não estava concluído (**Erro! Fonte de referência não encontrada.**). Em conversa com o almoxarife da obra, ele justificou o erro por estar sobrecarregado nas suas atividades, o que impediu a atenção necessária na conferência, inferindo a falta de dimensionamento correto da quantidade de almoxarifes necessários para atender a demanda da obra. Além disso, houve atraso na entrega da porta do apartamento PNE, que, diferentemente do apartamento tipo, é do tipo “de correr”. Nesse caso, é importante analisar que, embora a Construtora A busque diminuir seu tempo de obra através da industrialização, ela não atesta o nível de qualidade com seu fornecedor, assumindo caráter artesanal à produção.

Figura 26 - Porta instalada sem acabamento. (Fonte: autora)

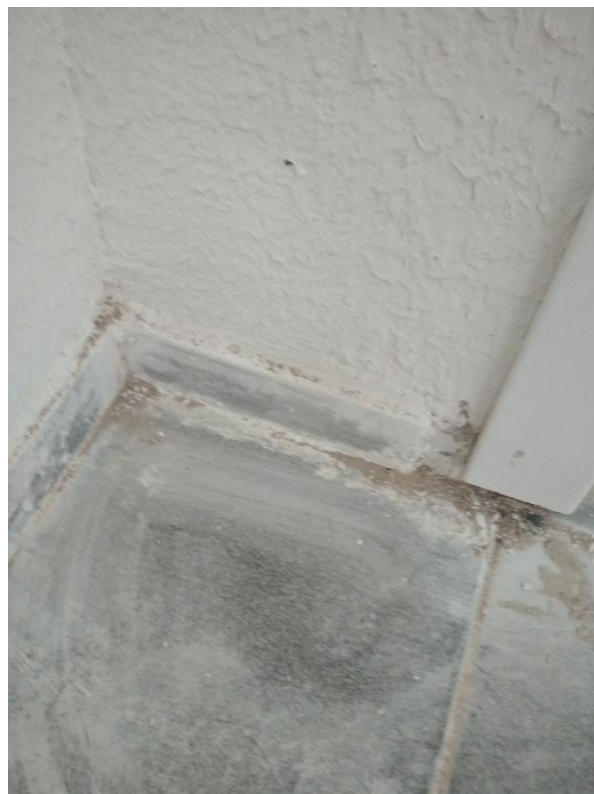
A última atividade do lote grupo 4, rodapé e guarnições, não teve aderência ao lote planejado, apresentando atraso de quatro dias no início das atividades. Além do atraso da atividade pré-requisito, colocação de portas, também foram evidenciados problemas de qualidade, como rodapés quebrados (Figura 27). Conforme dados da Figura 24, foram levantados 22 desvios relacionados à qualidade, que podem ser justificados pela pressa na execução, pois, com o atraso no início das atividades, os operadores executaram as atividades com menos tempo disponível, baixando a qualidade do serviço executado e aumentando o nível de retrabalho nos serviços. Além disso, teve demora na execução dessas atividades de retrabalho, contribuindo para a falta de aderência ao lote. O atraso na execução dos retrabalhos ocorreu pois os funcionários responsáveis estavam executando serviços em outras torres da obra, o que salienta a importância de executar corretamente a atividade na primeira vez em que ela é feita, a fim de impedir a propagação de erros e diminuir o atraso nos serviços.

Figura 27 - Rodapé com qualidade irregular. (Fonte: autora)

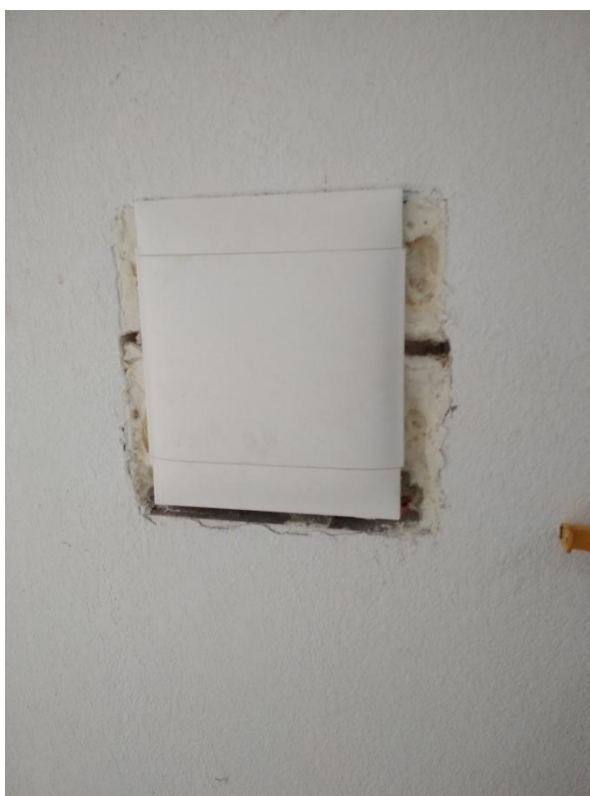
Além de não seguir a ordem do planejamento do fluxo contínuo, o acabamento elétrico atrasou a conclusão das atividades pela incompatibilidade de uma caixa de distribuição do térreo. Ainda na execução da estrutura, o mestre da obra, baseado no seu histórico nas obras da empresa, orientou o montador de embutidos da estrutura a mudar a caixa elétrica, modificando o que estava em projeto. Tal mudança não foi verificada por nenhum funcionário, sendo notada apenas pelo encarregado de acabamento elétrico. Após dias de discussão entre engenharia, Gestor de acabamentos e encarregado, foi decidido que não haveria quebra para a troca da caixa, sendo feita uma adaptação para a colocação do acabamento elétrico naquele ponto. A Figura 31 apresenta a adaptação feita: originalmente,

foi colocada uma caixa retangular, que foi recortada e preenchida de modo que o acabamento, formato quadrado, encaixasse. Para não precisar preencher todo o vão com concreto, optou-se por colocar uma camada de espuma expansiva e massa de estuque, para então fazer o fundo de massa e massa projetada.

Figura 31 - Adaptação para colocação de acabamento elétrico no térreo. (Fonte: autora)

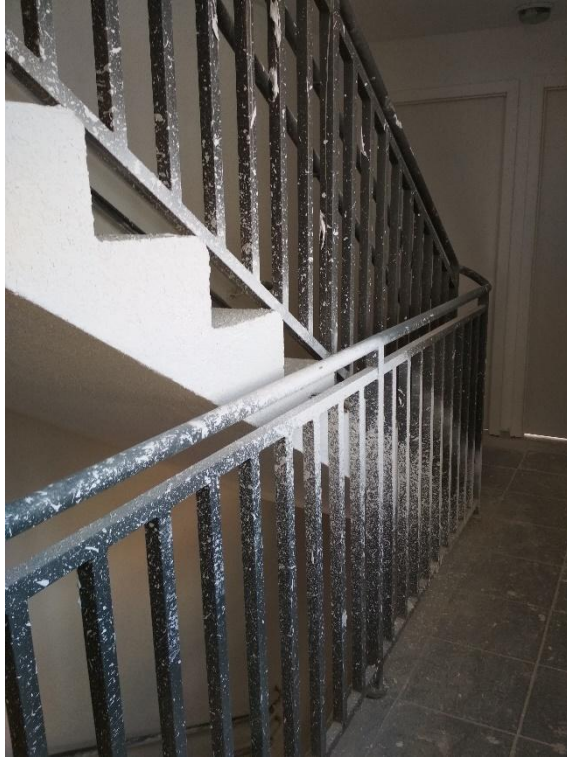
Nos serviços de pintura de paredes e tetos, o que mais foi verificado foi a falta de desmobilização de serviços anteriores que dificultaram a execução. A Figura 33 apresenta o guarda-corpo do hall sujo de massa projetada; neste caso, a equipe responsável pela execução da massa projetada não protegeu o guarda-corpo conforme especificado na instrução de trabalho, o que faz com que a equipe de pintura tenha que lixar e limpar o guarda-corpo para poder executar a pintura, gerando atraso na execução da pintura, adicionando uma atividade que não agrega valor.

Figura 33 - Falta de desmobilização para liberação da pintura do guarda-corpo. (Fonte: autora)

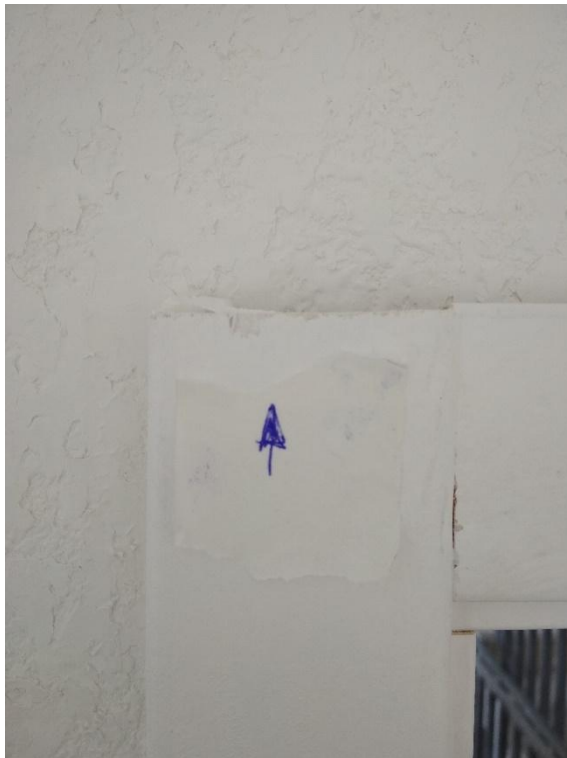
Em relação à pintura de portas, além do atraso no início das atividades, pela demora dos funcionários chegarem à obra, foram encontrados muitos problemas de qualidade, que resultaram em 15 desvios no quadro. A Figura 34 apresenta um exemplo de problema encontrado na pintura da guarnição de uma esquadria de madeira, em que se verifica a falta de qualidade na execução da pintura.

Figura 34 - Falta de qualidade pintura de portas. (Fonte: autora)

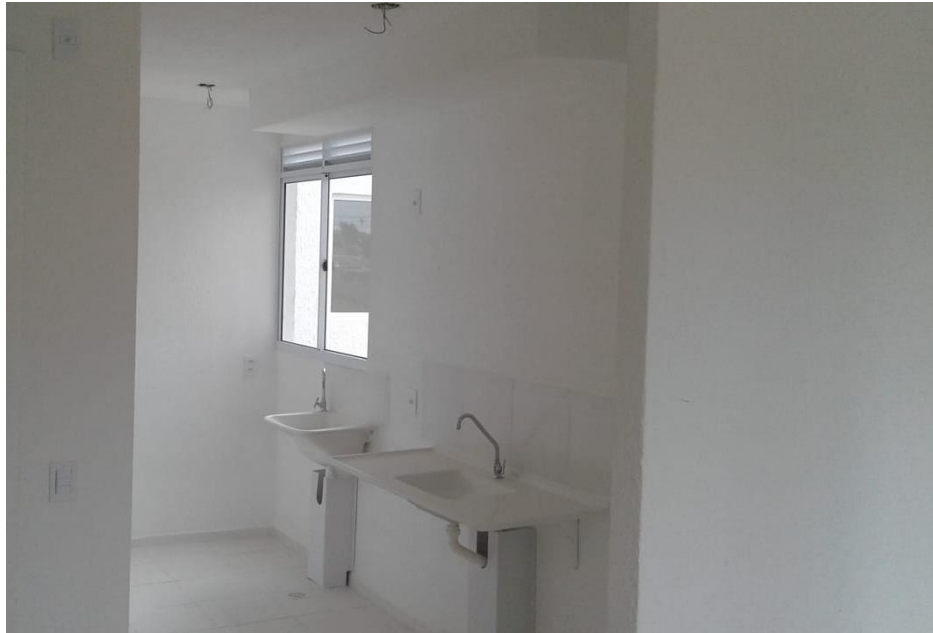
Ao analisar o estado dos apartamentos do 2º ao último pavimento, pode-se inferir que a qualidade dos apartamentos estava de acordo com o solicitado pela empresa e que os mesmos estavam prontos para entrega ao cliente. A Figura 38 apresenta uma cozinha de um apartamento finalizado, em que se percebe a limpeza da bancada, dos vidros da janela e do piso, assim como o bom estado da pintura. Tal situação foi encontrada na maioria dos apartamentos dos pavimentos não utilizados pela engenharia.

Figura 38 - Cozinha de um apartamento finalizado na torre 1. (Fonte: autora)

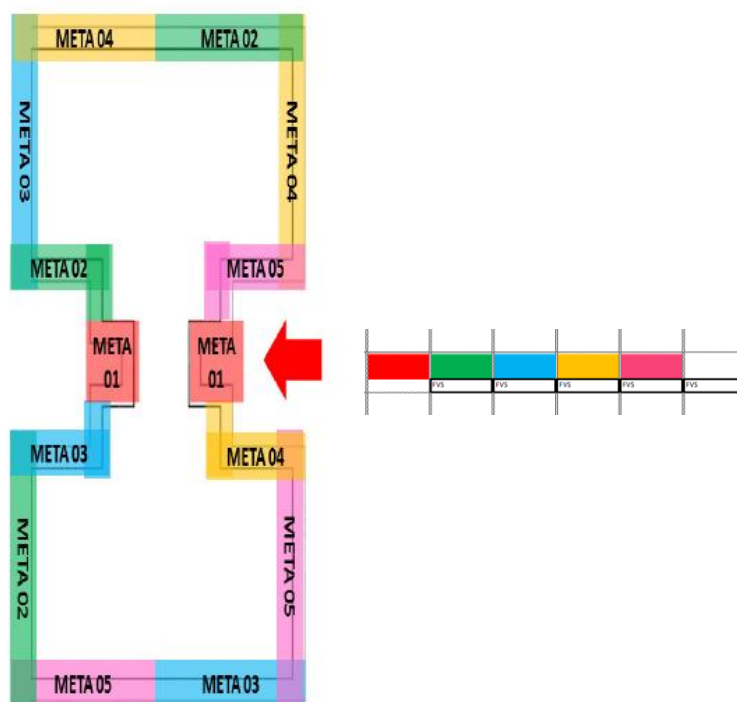
O estuque de fachada, embora tenha iniciado no dia especificado pelo quadro do fluxo contínuo, apresentou diversos problemas ao longo da execução. Para os serviços de fachada, a empresa indica uma sequência de execução, que foi montada pelo setor de Pesquisa e Desenvolvimento da Construtora (Figura 42). No dia 12 de fevereiro, dia de execução da meta 1, os olhais da cobertura, que dão suporte à montagem do balancim, não estavam liberados para uso, faltava finalizar a execução e testes dos mesmos. Dessa forma, para não deixar a equipe ociosa, foi liberada a execução do estuque de todo o térreo, o que foi assinalado no

Figura 42 - Proposta de sequência de execução do estuque de fachada. (Fonte: Construtora A)

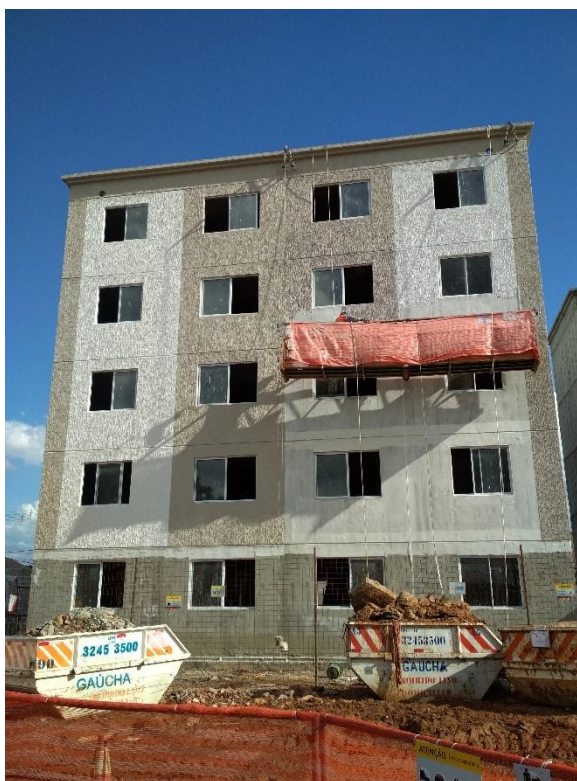
A textura de fachada (Figura 43), assim como o estuque, possui indicação de sequenciamento de execução de metas, que, assim como no estuque, não é seguida, pelos mesmos motivos

indicados anteriormente. No caso da torre 1, os três dias de atraso na conclusão foram devido à instabilidade do tempo e à falta de um funcionário em boa parte do período de execução da atividade. Vale ressaltar que, executando as metas conforme especificado pela empresa, provavelmente, o atraso na execução seria maior do que os três dias executando fora da meta.

Figura 43 - Execução de textura na fachada da torre 1. (Fonte: autora)

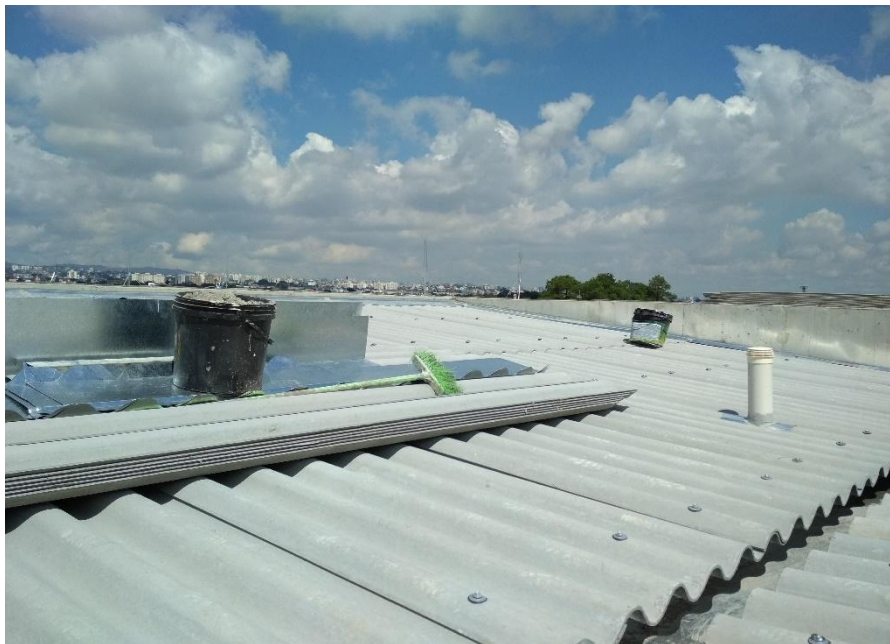
O serviço de execução de telhado, realizado por equipe terceirizada, ainda conforme a Figura 41, iniciou as atividades quatro dias antes do previsto. O adiantamento no serviço ocorreu por falta de alinhamento entre a equipe de acabamentos e o encarregado da empresa terceirizada, em que houve equívoco na data informada para início. O serviço, embora iniciado antes do previsto, foi concluído seis dias após o planejado pelo quadro, por atraso na execução completa das atividades e por falta de desmobilização da equipe (Figura 44). A empresa, quando questionada pelo atraso, informou que estava sem efetivo para realizar as atividades, já que também tinha outros serviços para executar nas demais obras da Construtora A.

Figura 44 - Falta de desmobilização na atividade de telhado. (Fonte: autora)

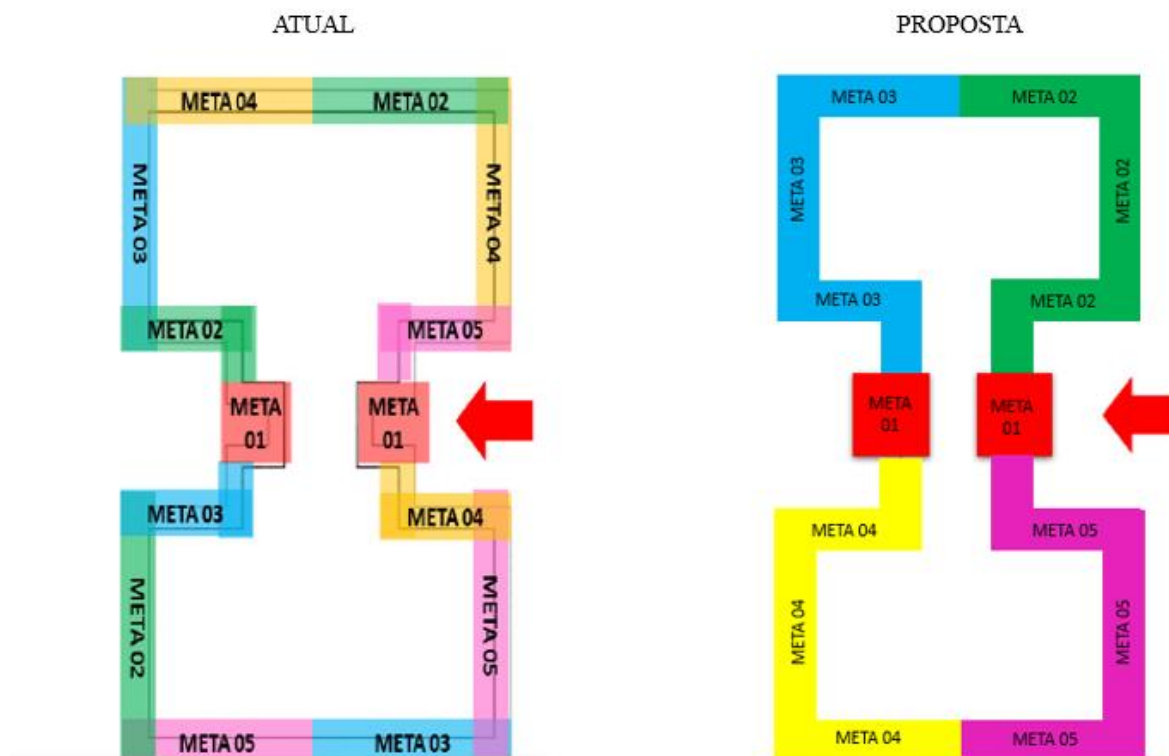
Um ponto levantado pela equipe de estuque e textura de fachada foi a disposição das metas diárias de serviço. A Figura 46 demonstra a divisão atual dos lotes de trabalho para o estuque de fachada, cujas metas não seguem uma ordem sequencial, e a proposta, feita juntamente com o encarregado responsável pelo serviço, seguindo a sequência que facilitaria a montagem do balancim, diminuindo o tempo gasto com a montagem e desmontagem do balancim da

cobertura da torre. Ao questionar o gestor, o mesmo não questionou a equipe de Pesquisa e Desenvolvimento da empresa sobre uma possível troca na sequência dos lotes.

Figura 46 - Sequência atual de execução de fachada e proposta de melhoria. (Fonte: autora)

exemplo é a proposta de alteração, feita pelo encarregado responsável, na divisão dos lotes de trabalho na execução da fachada (Figura 46), em que a quantidade de montagem e desmontagem de balancins seria reduzida, diminuindo as atividades que não agregam valor ao processo.
