**UNIVERSIDADE FEDERAL DO RIO GRANDE DO SUL**  
**ESCOLA DE ENGENHARIA**  
**DEPARTAMENTO DE ENGENHARIA CIVIL**

**CARACTERIZAÇÃO DA CONSTRUÇÃO EM CORDWOOD E  
EXPERIÊNCIAS COM A TÉCNICA**

Trabalho de Conclusão de Curso apresentado ao Departamento de Engenharia Civil da Escola de Engenharia da Universidade Federal do Rio Grande do Sul, como parte dos requisitos para obtenção do título de Engenheiro Civil

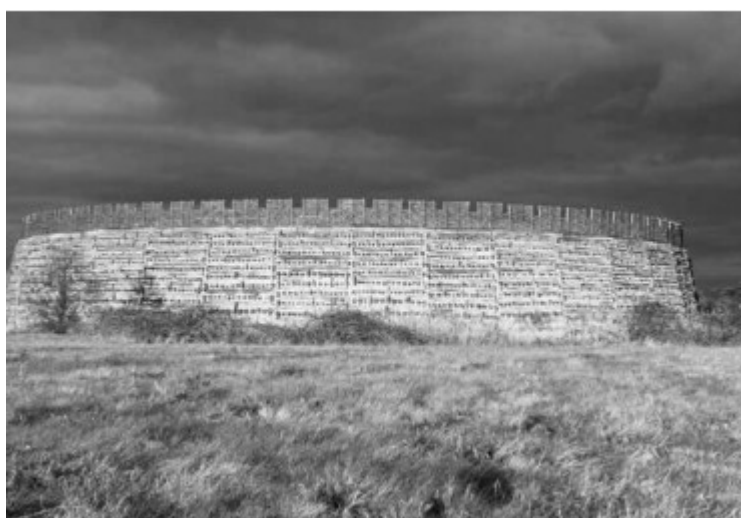
Figura 1: Forte Raddush, na Alemanha. As toras foram assentadas com terra, areia e argila (ROY, 2018, p.1)

Existem relatos de construções em cordwood que datam de milhares de anos, se distribuindo de forma bastante esparsa. Muitas variações da técnica surgiram, se adequando a realidade de cada local, sendo difícil precisar suas origens. As mais antigas construções em cordwood ainda de pé podem ser encontradas na Europa. Na Figura 1 pode-se observar um forte eslavo construído entre os séculos IX e X e reconstruído com as técnicas originais na década de 1990, na Alemanha (ROY,2018,p.1).

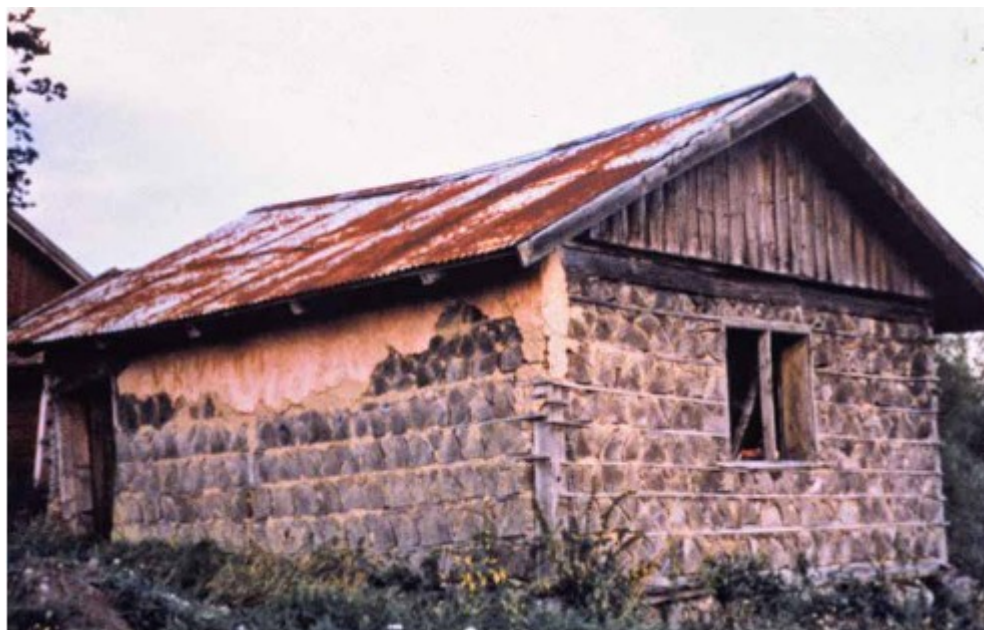
Figura 2: Uma antiga casa em Botkyra, Suécia, datada de 1860 (ROY, 2016, p.20). Se observa a construção em prateleiras. A argamassa é uma mistura de argila com 40% de serragem.

A figura 2 apresenta uma pequena casa em cordwood construída por volta de 1860 e deserta desde 1950. A figura 3 mostra uma casa no nordeste da Polônia (SZEWCZYK, 2007, p.4). Em ambos os casos as paredes eram originalmente cobertas por reboco.

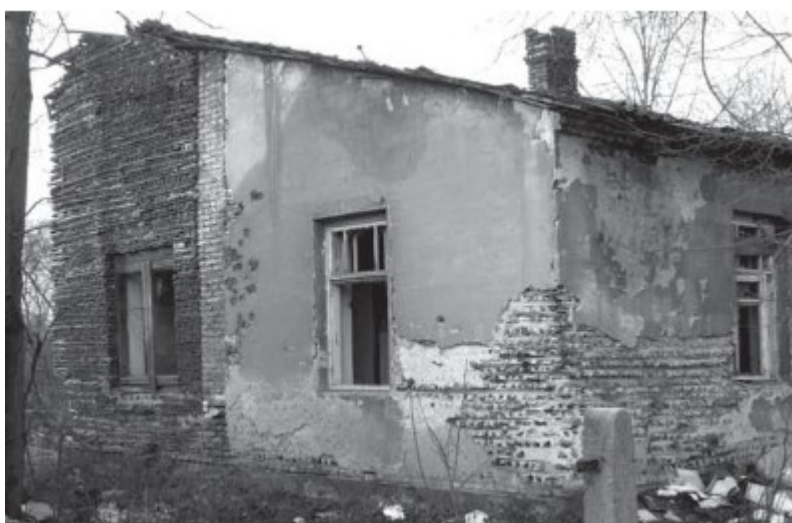
Figura 3: Uma casa construída na década de 1930 em Bialystok, Polônia (SZEWCZYK, 2007, p.6). A argamassa é à base de cal.

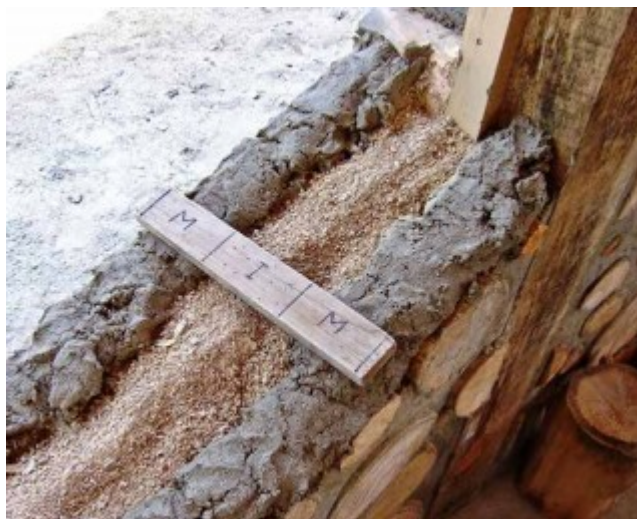
Figura 4: Isolamento térmico (serragem no caso) entre as linhas de argamassa (ROY, 2016, p. 40)

Flatau e Stankevitz (2005) apud Roy (2018, p.9) testou uma parede de cordwood de 60 cm obtendo um valor R 35, ou 6,23 m<sup>2</sup>K/W. Para o cálculo do valor R, a resistência térmica, de uma parede que usa a técnica, Roy (2018, p.9) sugere considerar a capacidade de isolamento térmico da madeira na direção das fibras como dois terços do valor do isolamento térmico na direção perpendicular das fibras, o valor varia entre as espécies; da argamassa, o autor sugere R-1 (0,176m<sup>2</sup>K/W) por polegada e R-3 (0,528m<sup>2</sup>K/W) para a serragem, o isolamento entre as camadas de argamassa. Na figura 4 pode-se observar a camada de isolamento entre as de argamassa.

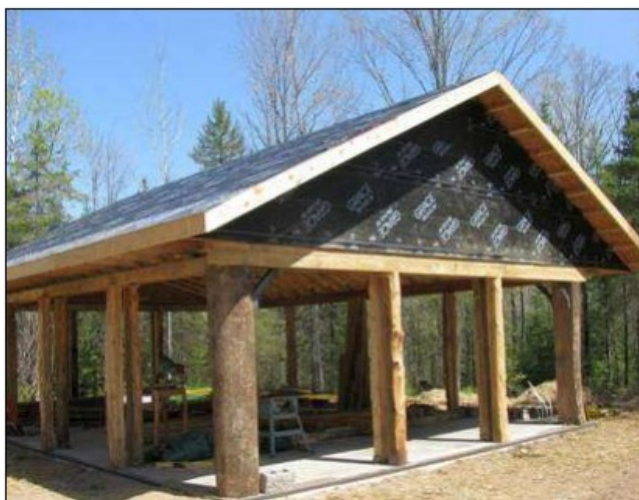
Figura 5: Estes pilares estão ancorados por chumbadores na laje de concreto (FLATAU, 2017, p.49)

Segundo Roy (2018, p.38) esta é a opção mais usada atualmente. A possibilidade de assentar a alvenaria, processo intensivo em trabalho, sob a proteção do telhado e a ausência de dados quanto a resistência à compressão do cordwood, apesar de inúmeros exemplos de alvenarias de tocos autoportantes, favorecem a escolha. Segundo Flatau (2017, p.49) duas pessoas trabalhando juntas em ritmo moderado podem assentar uma seção de 6 m<sup>2</sup> de cordwood entre pilares em dois dias. A figura 5 apresenta um exemplo de estrutura de vigas e pilares.

Na figura 5 os pilares têm a mesma espessura que a parede a ser construída. Roy (2018, p.39) mostra como pode-se construir o cordwood envolvendo pilares menos espessos do que a parede, ampliando as opções de estrutura, esquematizado na figura 6.

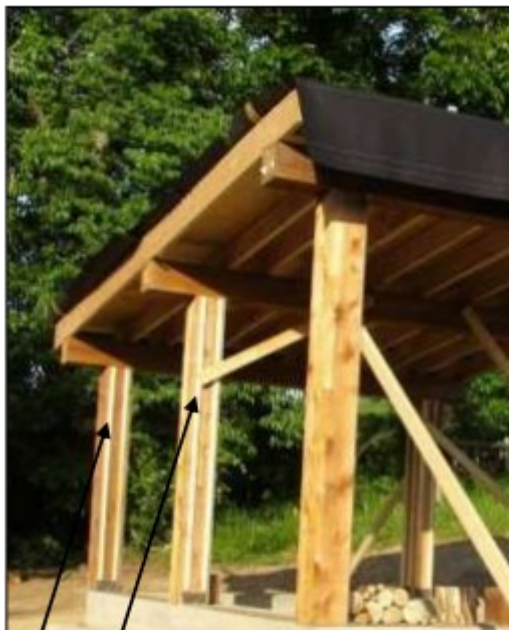
Figura 7: É importante que as linhas de argamassa envolvam cada uma das guias (FLATAU, 2017)

Flatau (2017, p.90) indica a presença de duas guias de uma polegada nos pilares e nos caixilhos das portas e janelas, de forma que sejam abraçados pelas linhas de argamassa. Além de amarrar a alvenaria à estrutura, esta prática reduz a infiltração de ar. Na figura 7 pode-se observar as guias nos pilares.

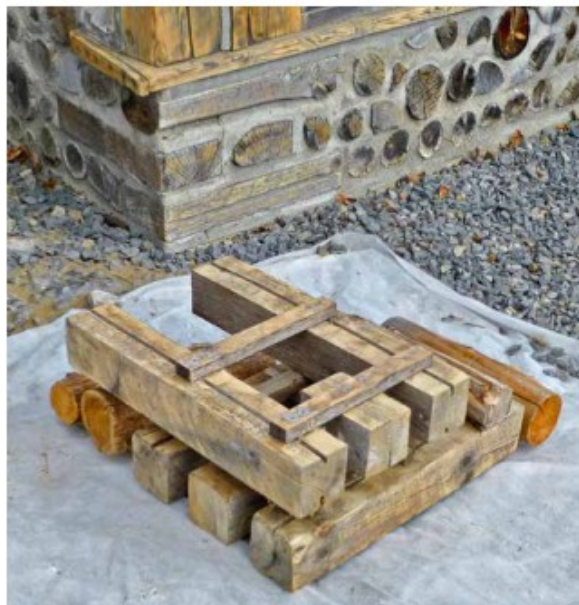
Figura 9: Esquina feita em fila dupla. Os frisos e as peças de amarração aumentam a fricção com a argamassa, não mostrada aqui. A cavidade interna é preenchida com material isolante térmico (ROY, 2016, p.14).

Na figura 9 pode-se observar a disposição da madeira em filas duplas espaçadas, formando uma cavidade central a ser preenchida com isolante térmico.

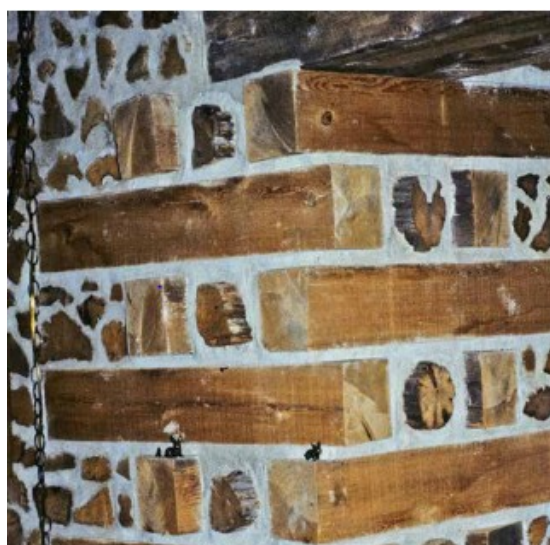
Figura 10: O mesmo esquema apresentado na figura 9. (ROY, 2016, p.15)

Na figura 10 a mesma técnica sendo aplicada.

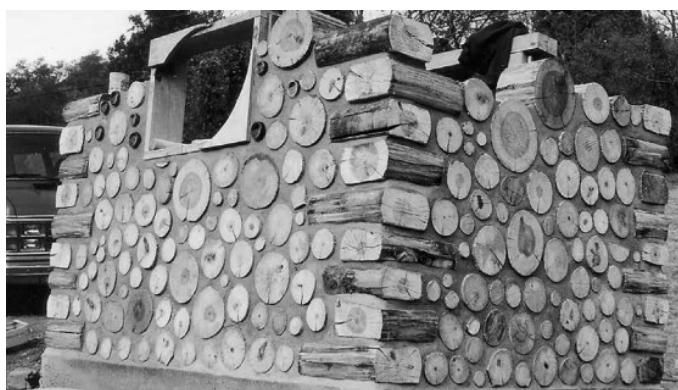
Figura 12: Tocos em fila única. Diferentes comprimentos dos tocos ajudam a evitar rachaduras por cisalhamento vertical na argamassa (ROY, 2018, p.43)

Uma desvantagem da utilização do sistema é a maior quantidade de madeira regular serrada. Esta questão pode ser contornada com o uso de tocos aplanados ao longo das fibras, como apresentado na figura 11 e na figura 12.

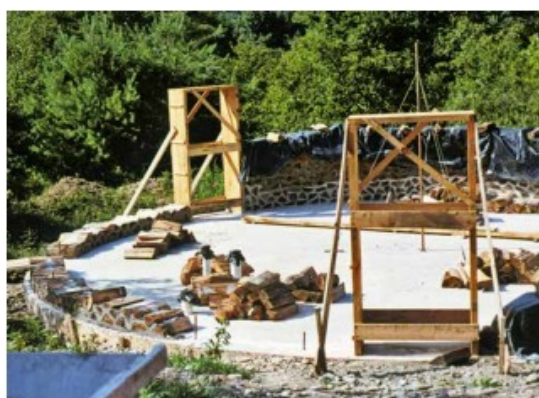
Figura 14: Pode-se observar a parede coberta com lona ao fundo.

Outra possibilidade de uso da alvenaria de tocos é em paredes curvas autoportantes. Na figura 14 pode-se observar um exemplar em construção. Uma desvantagem desta abordagem é que durante o processo construtivo deve-se evitar chuva e sereno sobre a madeira e também o impacto direto do sol sobre a argamassa, protegendo a construção com lonas ou toldos.

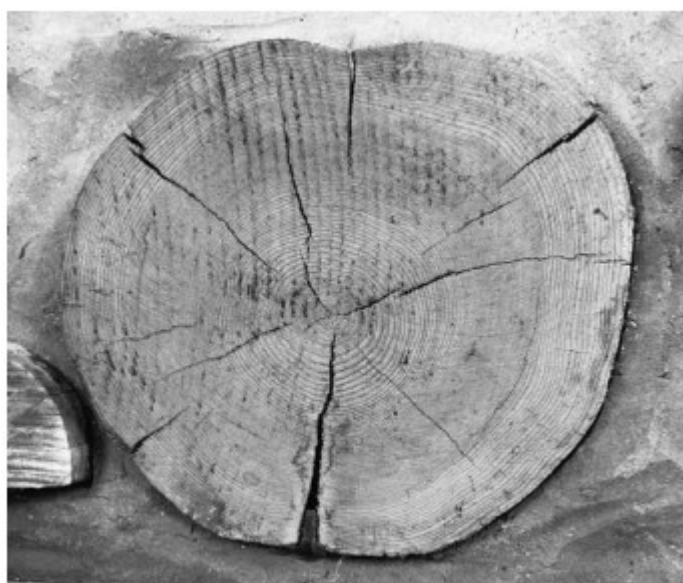
Figura 15: Um toco que apresenta rachaduras radiais (ROY, 2018, p.16)

A retração e a expansão da madeira são questões importantes a se considerar. Ao secar, a retração da madeira pode criar rachaduras tangenciais e/ou radiais na face dos tocos, como também pode afastá-los da argamassa. A ocorrência desta retração é esperada nos primeiros dois anos da estrutura, mesmo que a madeira passe por uma secagem adequada. Roy (2018, p.13) considera mais crítico o fenômeno de expansão da madeira, comprometendo a estabilidade da parede. Para o autor, isto tende a ocorrer com madeiras densas excessivamente secas. Nas figuras 15 e 16 pode-se observar patologias comuns na madeira ao secar

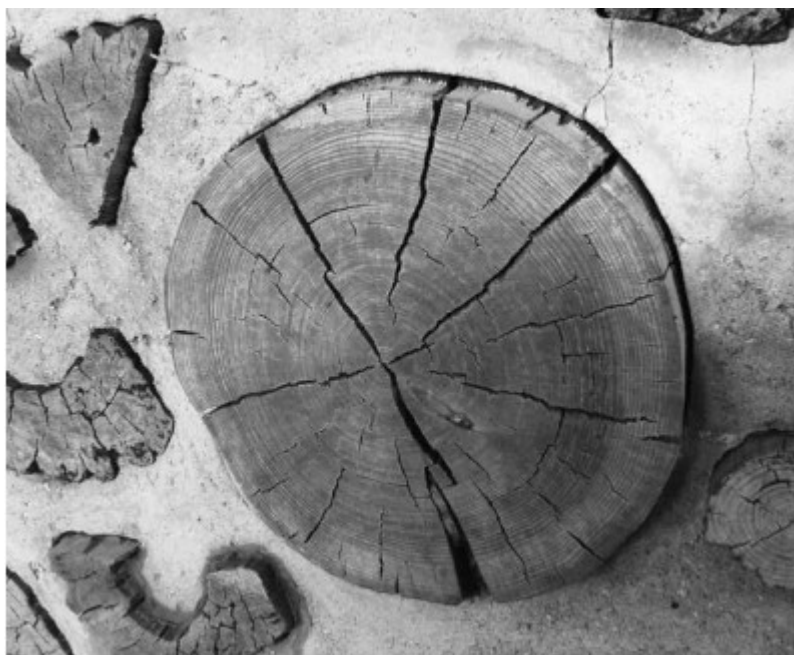
Figura 16: Um toco que apresenta rachaduras radiais e tangenciais com consequente afastamento da argamassa (ROY, 2018, p.18)

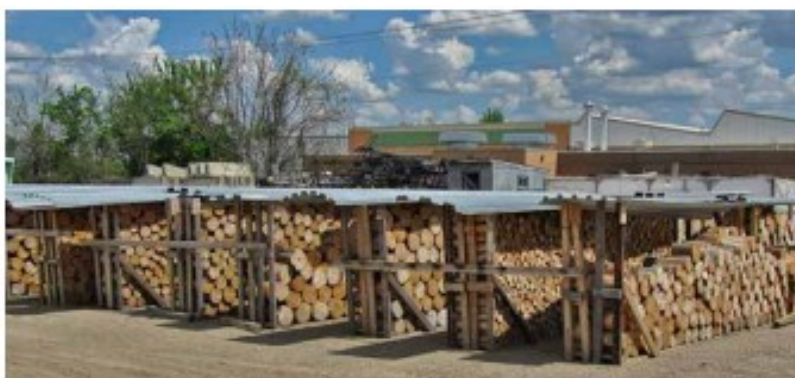
Figura 17: Tocos cortados secando protegidos da chuva. Estão separados por diâmetro (ROY, 2016, p.155)

Para evitar, ou reduzir estas patologias, além de ser de uma espécie adequada, a madeira deve atingir a umidade de equilíbrio para o local onde será usada. Roy (2018, p.18) propõe secar os tocos sem casca ao ar já no tamanho final por, pelo menos, um ano para madeiras leves e favoráveis à construção em cordwood. Para madeiras densas o autor sugere que dois meses são o suficiente, um mês para tocos divididos. Secar excessivamente este tipo de madeira as deixa suscetíveis a incharem na parede quando expostas a umidade, deslocando a estrutura. Na figura 17 pode-se observar tocos de cedro (*Juniperus virginiana*) secando em condições ideais.

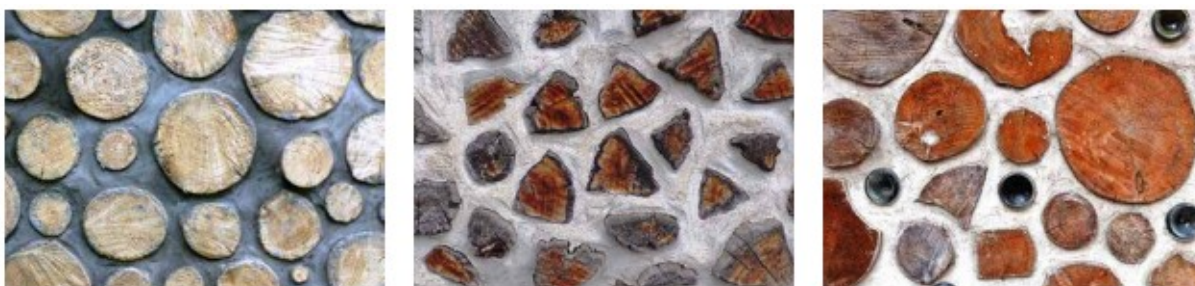
Figura 18: Tocos inteiros, divididos e uma mistura dos dois (ROY, 2016, p.29)

Ainda segundo o autor, dividir os tocos permite que eles sequem mais rápido e reduz o tamanho das frestas com a argamassa, provenientes da retração da madeira. O tamanho menor também aumenta a quantidade de movimentos na construção e dificulta o acabamento. Tocos inteiros (redondos) tendem a apresentar uma rachadura principal que deve ser orientada para baixo, impedindo o acúmulo de água na fenda. A figura 18 apresenta diferentes arranjos com os formatos dos tocos.

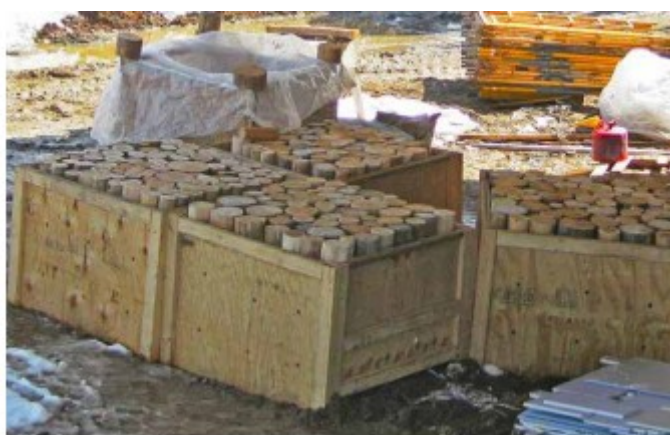
Figura 19: Tocos são levados à obra com equilíbrio na quantidade de cada diâmetro (ROY, 2016, p.155)

Roy (2016, p.29) no aprimoramento de seu processo construtivo tem preferido o uso, quase exclusivo, de tocos inteiros de Cedro (uma madeira macia, de baixa retratibilidade, resistente à deterioração e aromática). Para o autor os tocos inteiros de diferentes diâmetros conferem uma boa aparência, facilidade no acabamento da argamassa entre as madeiras além de eliminar a etapa de dividi-los. A aparência agradável, neste caso, estaria ligada à distribuição aleatória de tocos de diferentes diâmetros. Na figura 19 se observa tocos pré selecionados com diferentes diâmetros para serem usados.

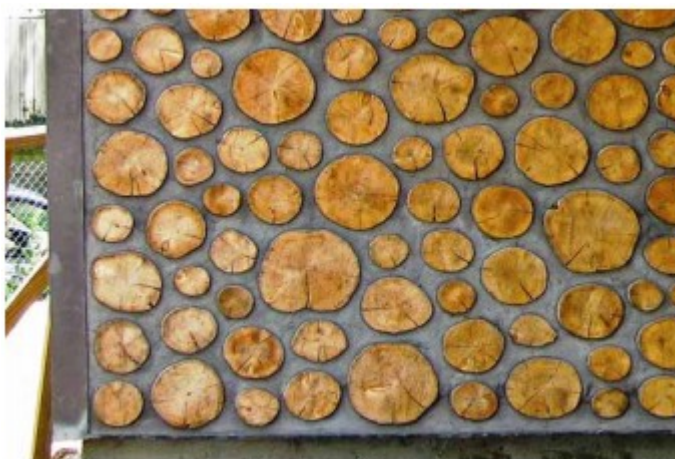
Figura 20: O equilíbrio se reflete na parede. Observa-se constância nas distâncias mínimas entre os tocos. (ROY, 2016, p. 161)

Na figura 20 se observa o resultado. Pode-se observar as rachaduras principais orientadas para baixo.

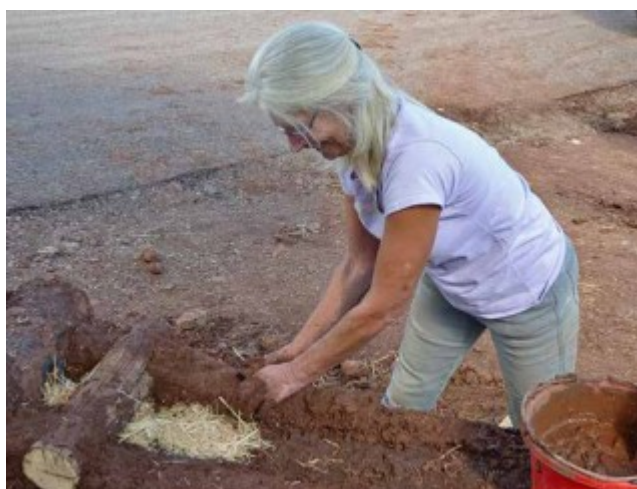
Figura 21: Palha sendo usada entre as linhas de cob fornece isolamento térmico e economizando trabalho (ROY, 2016, p.122).

A utilização da terra como material construtivo se nota da pré-história até os dias modernos em uma grande variedade de tipologias. Ao solo reforçado com fibras e aplicado na construção em pequenas bolas se dá o nome de cob. Flatau (2017, p.83) exemplifica uma composição simples: solo (composto por 30% de argila e 70% de areia), palha (de preferência de gramíneas em pedaços não maiores do que 5 cm (ROY, 2018, p. 31)) e água. Roy (2016, p.117) considera que solos contendo entre 10 e 30 por cento de argila e baixos níveis de matéria orgânica formam cob de boa qualidade. Tradicionalmente a mistura é feita com os pés, amassando o barro de forma a empurrar as partículas de argila entre as de areia, adicionando água até atingir uma mistura plástica e, então, é adicionada a palha. Essa mistura também pode ser feita mecanicamente. O processo de mistura é trabalhoso e a adição de tocos de madeira em uma parede de cob reduz de 30 a 40 por cento a quantidade de cob a ser usado (ROY, 2016, p.116), ainda mais com a presença de uma camada de isolamento entre as linhas de cob, como pode-se observar na figura 21.

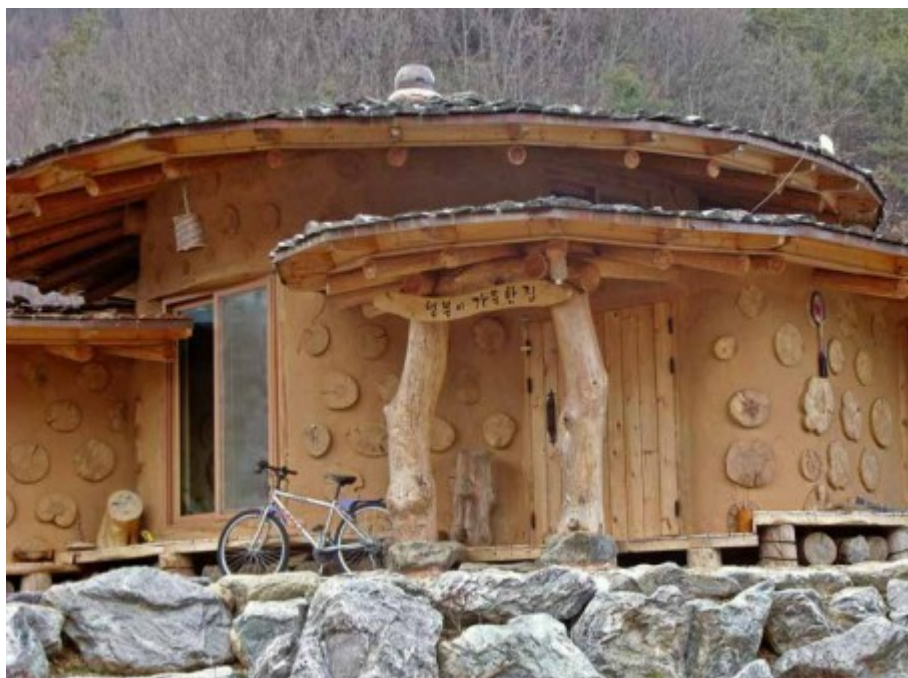
Figura 22: Uma típica casa de solo coreana. Não há camada de isolamento térmico (ROY, 2016, p.121)

Roy (2016, p.120) considera importante em climas rigorosos a presença da camada de isolamento, exceto em zonas sísmicas. Na zona rural da Coreia do Sul são comuns casas de solo e em muitas delas nota-se a presença de tocos visando a estabilidade estrutural. A figura 22 apresenta um exemplar.

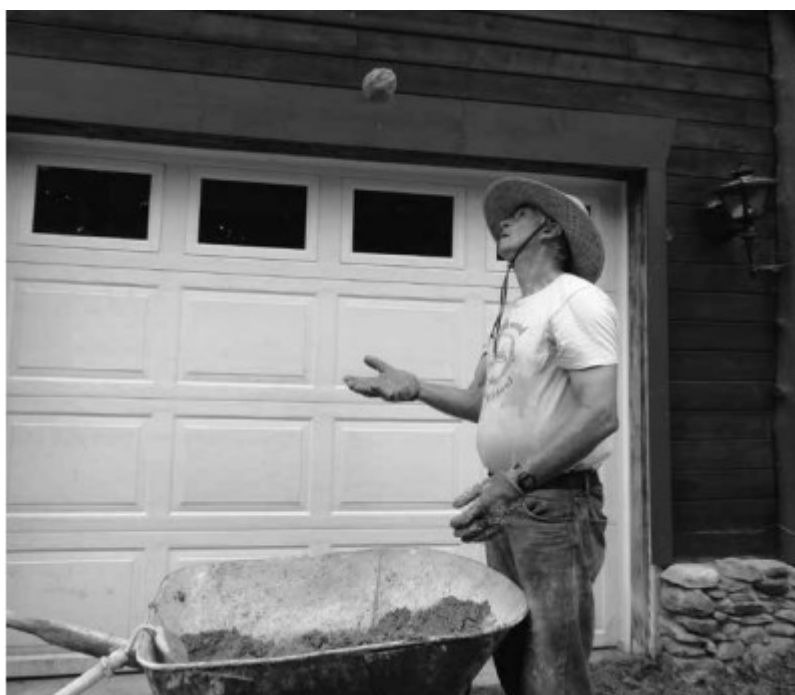
Figura 23: A bola de argamassa não se fragmenta quando arremessada ao ar (ROY, 2018, p.57).

A consistência ideal da argamassa para a execução do cordwood é mais firme do que a utilizada na alvenaria convencional. Flatau (2017, p.74) recomenda a execução do ‘teste da bola de neve’: Na consistência ideal, pode-se moldar uma bola com a argamassa e arremessá-la de 60 cm a 90 cm no ar sem que ela se fragmente. Caso se fragmente, a argamassa está muito seca; caso não seja possível moldar a bola, a argamassa está muito molhada. A mistura pode ser feita tanto manualmente quanto mecanicamente. Na figura 23 se observa a execução do teste proposto.

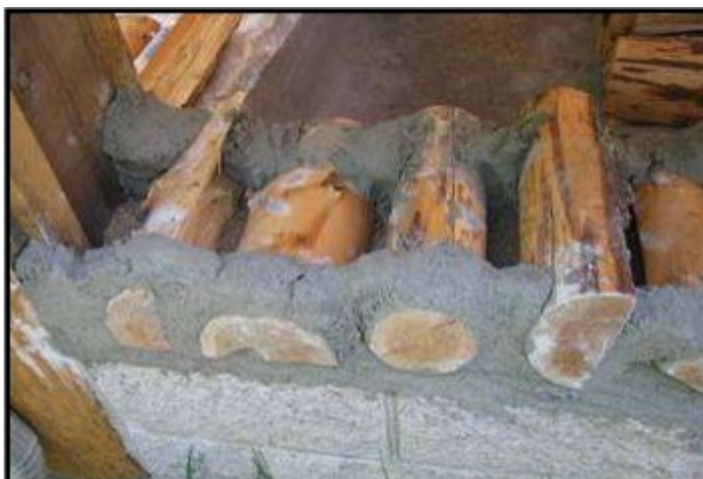
Figura 24: A argamassa apresenta uma consistência firme (FLATAU, 2017, p. 88).

Na figura 24 pode-se observar a argamassa aplicada (FLATAU, 2017, p. 88).

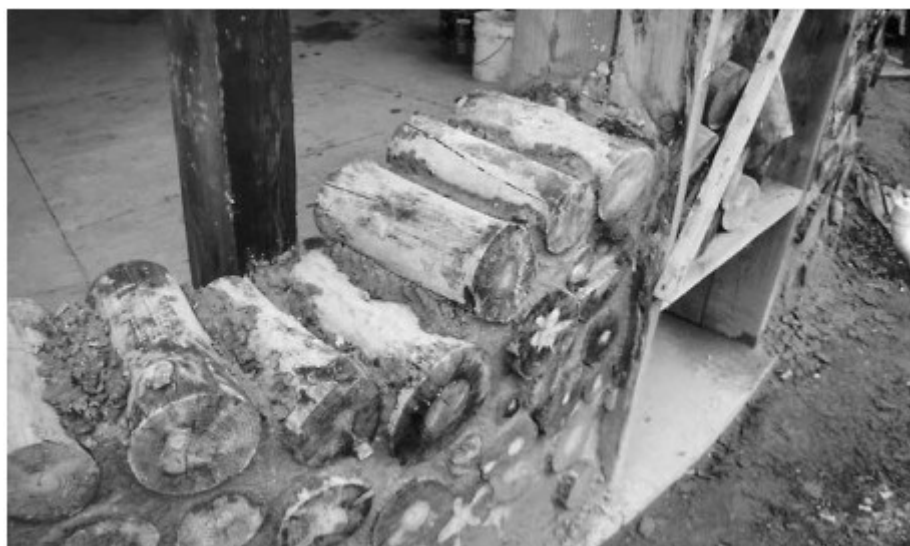
Figura 25: Tocos de Pinus assentados com argamassa de resíduo de papel e cimento (ROY, 2016, p.126 )

duo de reciclagem do papel aparece como opção. A mistura é composta de 80% de resíduo e 20% de cimento e aplicada em uma camada única, como pode ser observado na figura 25.

A mistura pode ser feita mecanicamente com muita agilidade obtendo uma argamassa leve com valor R entre 3 ( $0,528\text{m}^2\text{K/W}$ ) e 4 ( $0,704\text{m}^2\text{K/W}$ ) por polegada, com baixa incidência de rachaduras e que adere bem aos tocos (ROY, 2016. p.131). O autor aponta que são necessários testes para certificar a capacidade estrutural desta alvenaria e indica a utilização apenas como vedação.

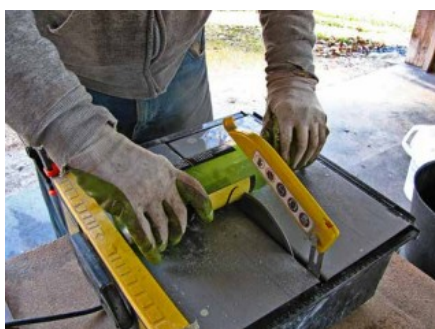
Figura 26: Em paredes com menos de 40cm de espessura, as garrafas são cortadas (ROY, 2016, p.77)

É recorrente o uso de garrafas em edificações mais sustentáveis. Roy (2016, p.85) estima que 90% das construções em cordwood usam garrafas como diferencial estético e para aumentar a entrada de luminosidade. As garrafas podem ser usadas inteiras, com o gargalo orientado para o lado de fora ou agregando dois fundos de garrafas em direções opostas. Roy (2016, p.76) recomenda expor apenas os fundos das garrafas, pois os gargalos expostos podem facilmente serem quebrados. Para tanto pode-se cortar as garrafas e unir os fundos com fita isolante ou simplesmente ligar os gargalos com um tubo quando a parede for espessa o bastante, como pode se observar nas figuras 26, 27 e 28.

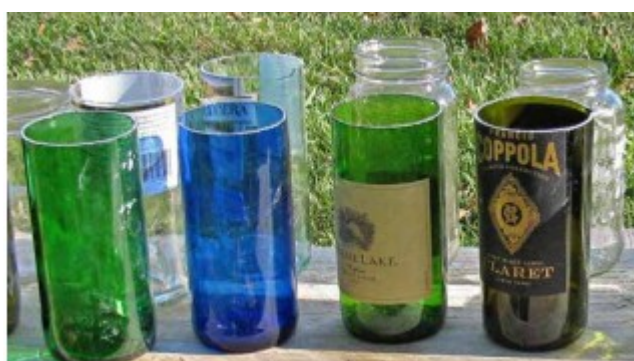
Figura 27: Após serem lavadas e secas ao Sol, as garrafas são coladas com fita (ROY, 2016, p.78)

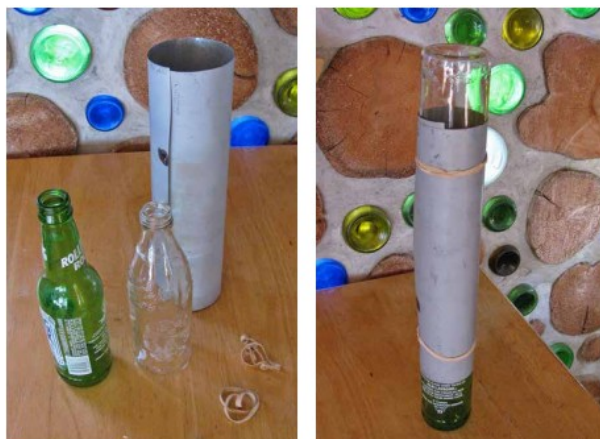
Figura 28: Paredes mais espessas permitem usar garrafas sem cortá-las (ROY, 2016, p87)

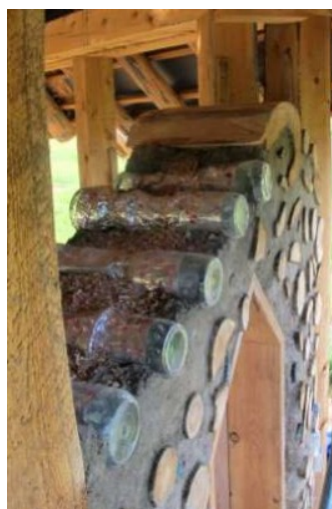
Figura 29: fundos de garrafas envoltas em papel alumínio assentados na parede (FLATAU, 2017, p.101)

Roy (2016, p.88) sugere dar preferência a garrafas claras na metade exterior, deixando as cores mais vibrantes voltadas ao interior, o que aumenta a entrada de luminosidade. As garrafas são assentadas na parede como os tocos. Flatau (2017, p.101) sugere envolver a lateral das garrafas com papel-alumínio o que ajuda a transmitir a luz, como se observa na figura 29.

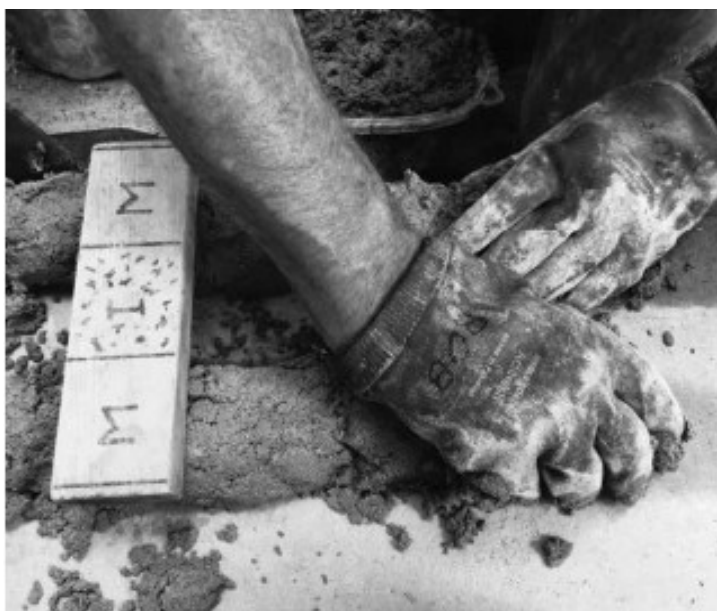
Figura 30: Com cada mão desenvolvendo uma linha se acelera o processo (ROY, 2018, p.60).

Roy (2018, p.60) sugere aplicar a argamassa com uma polegada de altura manualmente, aos punhados, diretamente de um balde ou carrinho de mão próximo. Pode-se com cada mão desenvolver uma linha, ou com ambas desenvolvê-las separadamente. Uma régua marcando a espessura das camadas de argamassa e de isolamento ajuda a manter a uniformidade. As figuras 30 e 31 ilustram este processo.

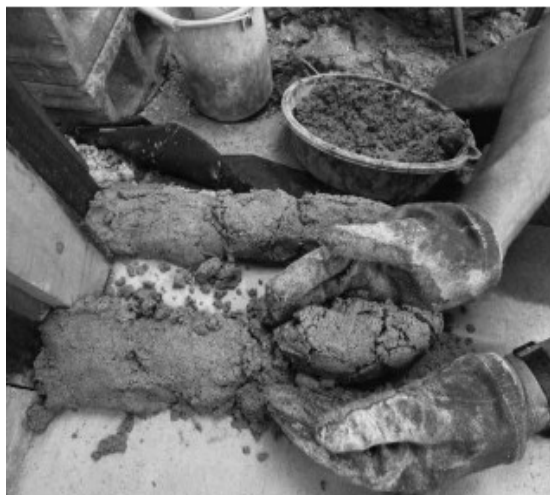
Figura 31: Para mãos menores ou argamassas mais espessas este método pode ser mais adequado. Note o balde de argamassa à mão (ROY, 2018, p.60).

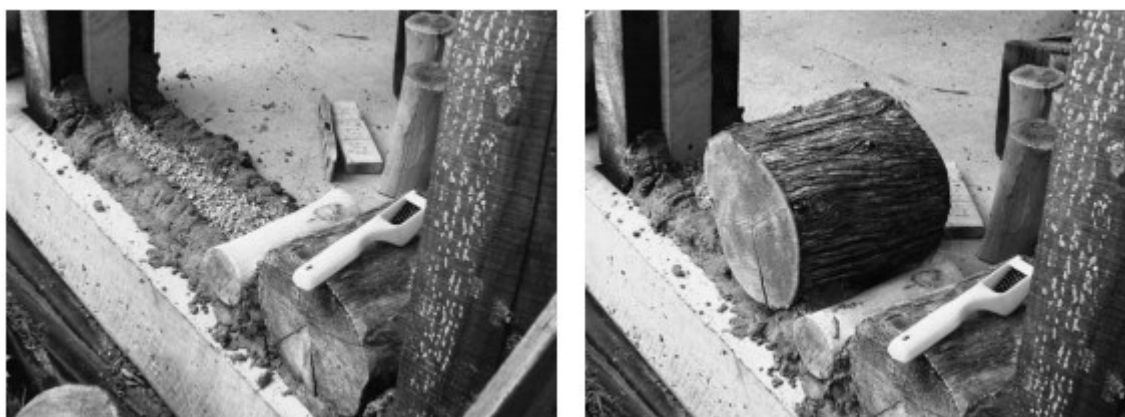
Figura 33: Tocos de diferentes diâmetros são posicionados sobre as linhas de argamassa e serragem (ROY, 2018, p.62)

Roy (2018, p.61) indica analisar o toco selecionado, direcionando o lado melhor condicionado para dentro, direcionando a rachadura principal (caso haja) para baixo e deixando uma polegada de distância de qualquer outro toco ou estrutura. Para obter uma aparência agradável, o autor sugere variar de forma aleatória os tocos, quanto ao seu tamanho. Ao posicionar o toco um leve movimento vibratório para frente e para trás cria uma ligação por sucção e conforma a argamassa ao redor do toco. A figura 33 apresenta a sequência deste processo.

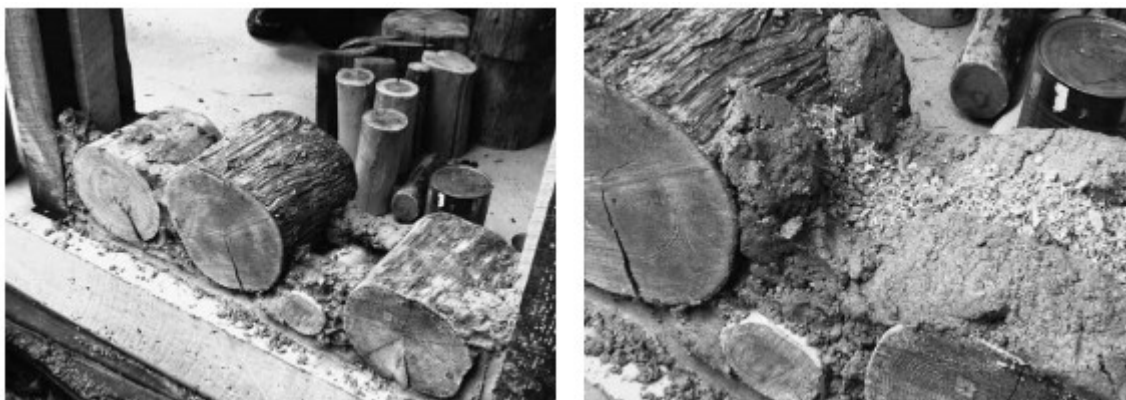
Figura 34: A argamassa e o isolamento acompanhando os tocos (ROY, 2018, p.62)

A junta de argamassa formará “vales” de diversos tamanhos. Este é o momento de selecionar os tocos de tamanho apropriado para preenchê-los. Fica evidente a vantagem de se ter a disposição tocos com diâmetros variados. Nas figuras 34 e 35 pode-se observar a sequência de eventos descritos.

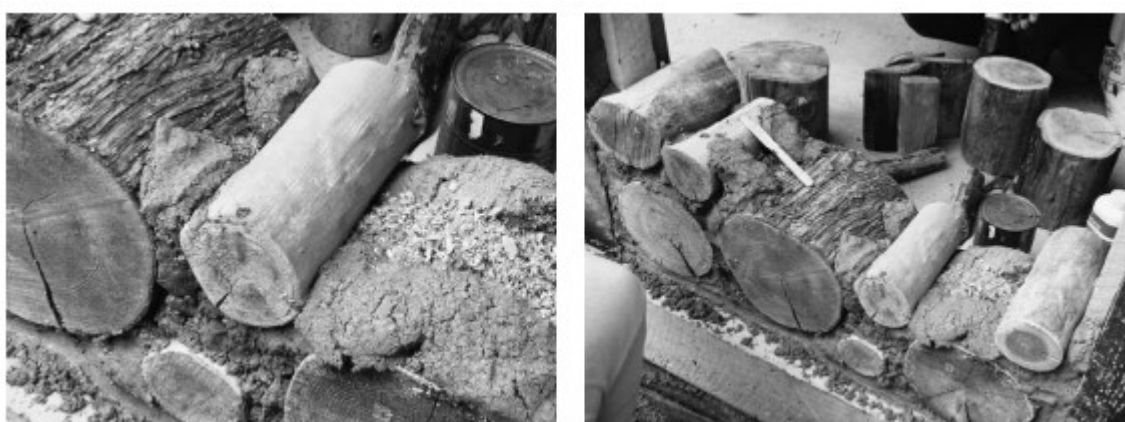
Figura 35: Os espaços então são preenchidos por tocos de tamanho adequado (ROY, 2018, p.63)

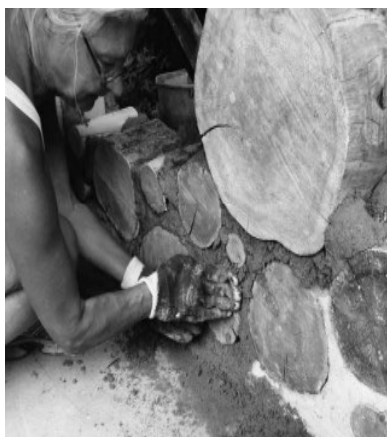
Figura 36: Ao raspar a argamassa com uma mão se recolhe com a outra e o excesso pode ser imediatamente reutilizado (ROY, 2018, p.67)

Para executar esta etapa o autor sugere começar removendo a argamassa em excesso com uma mão, recolhendo com a outra. Em seguida reutilizar a argamassa removida para preencher falhas nos pontos onde falta argamassa, como pode-se observar na figura 36.

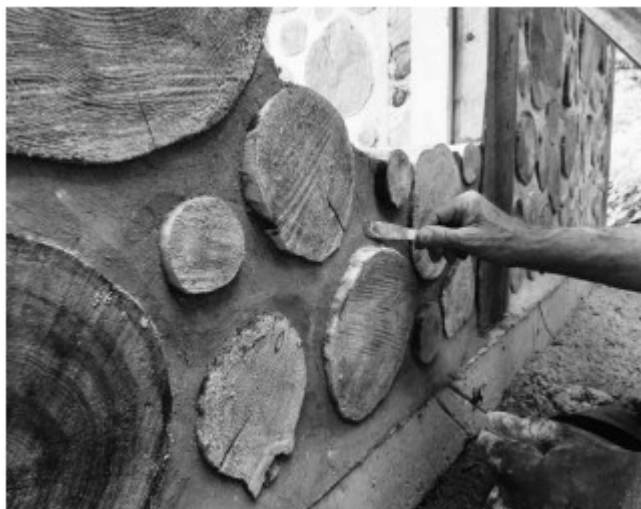
Figura 37: Uma faca com a ponta dobrada esta sendo usada para apontar a argamassa (ROY, 2018, p.68)

Realizado este emparelhamento inicial, com uma ferramenta adequada (o autor sugere o uso de uma faca sem ponta com os últimos centímetros dobrados ou uma colher) pressionar firmemente a argamassa ao longo das juntas em um movimento contínuo, buscando um acabamento suave. Não se deve exagerar nessa etapa, o autor lembra que pressionar a argamassa no mesmo ponto diversas vezes tende a trazer a água da argamassa à superfície, interferindo na cura e aumentando a incidência de rachaduras. Na figura 37 se observa a argamassa sendo apontada.

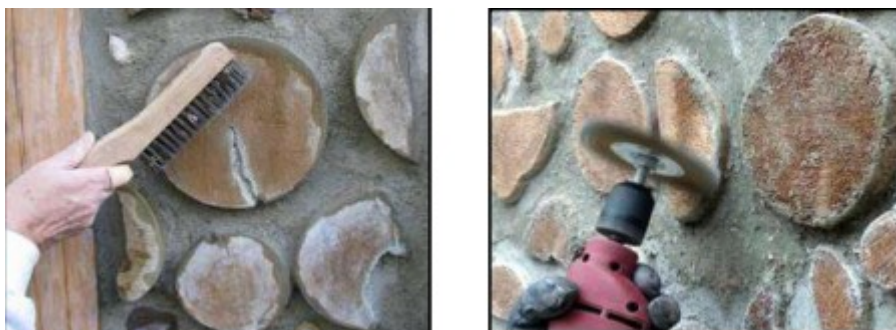
Figura 38: Uma escova de aço ou uma furadeira adaptada podem realizar o acabamento (FLATAU, 2017, p.95)

Flatau (2017, p.95) destaca a importância de remover a argamassa residual nas faces dos tocos, estruturas e caixilhos de janelas para um melhor acabamento. Antes de completamente seca a argamassa pode ser facilmente limpa, caso contrário é necessário escová-la ou lixá-la. A figura 38 mostra estas duas possibilidades.

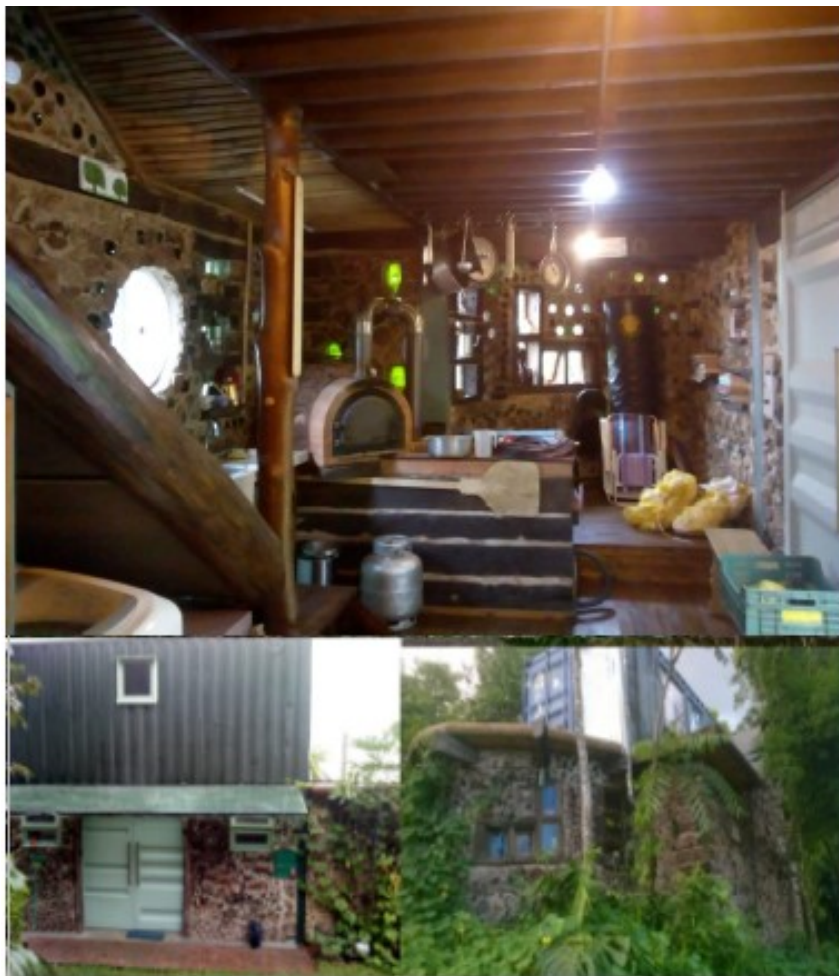
Figura 39: Interior e fachadas norte e sudoeste (Foto de arquivo pessoal)

A edificação foi construída entre Março e Agosto de 2017 pelos voluntários que residiram no sítio no período, orientados por Sanderson e Rubin. No total são cerca 170 m<sup>2</sup> de área, incluindo a dos contêineres. A maior parte dos materiais utilizados na parede e na estrutura estava disponível no local, naturalmente (pedras) ou como resíduo de construções anteriores (postes, dormentes e areia). Na figura 39 pode-se observar a obra já finalizada.

A construção foi feita mesclando os três estilos de cordwood descritos na seção 4.3. No sudeste da edificação, a porção mais alta, a alvenaria foi erguida entre uma estrutura de pilares (postes de luz) e vigas de contraventamento (dormentes) fixadas com encaixes e pinos (figura 41). No canto sudoeste a opção foi estruturar o canto com tocos empilhados, ou seja, pedaços de dormente cortados com 40 cm a 50 cm de comprimento (figura 42). No oeste há um apêndice formado por uma parede curva autoportante (figura 42). A fachada norte também é uma parede de vedação entre pilares e o contêiner, pode ser observada na figura 39.

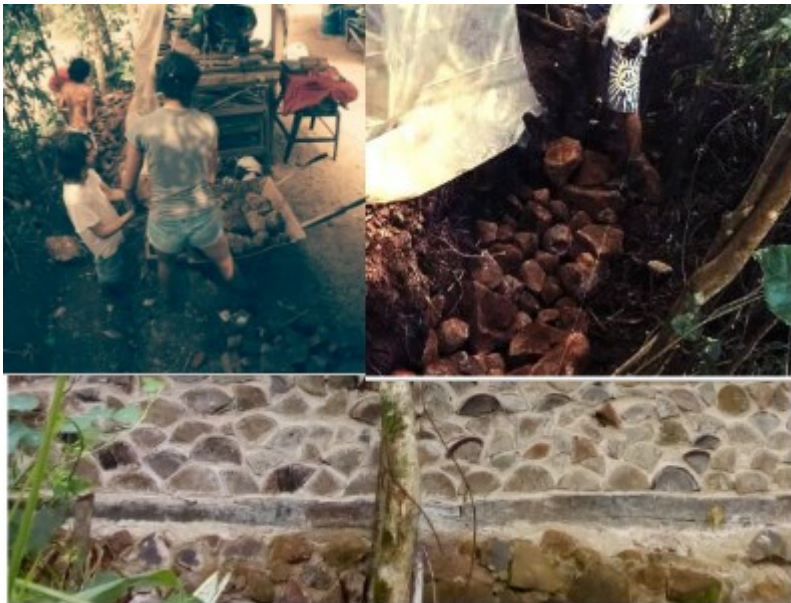
Figura 40: As cavas sendo preenchidas e a fundação já cumprindo sua função (Foto de arquivo pessoal)

As fundações foram confeccionadas com pedra basáltica que ocorre no local. Recolhidas da própria propriedade e levadas de carrinho de mão até o local as pedras foram cuidadosamente encaixadas sem argamassa, formando um alicerce de aproximadamente 70 cm de largura e 50 cm de altura. Sobre as pedras foram posicionados dormentes como vigas baldrame. A figura 40 ilustra o processo e o resultado final.

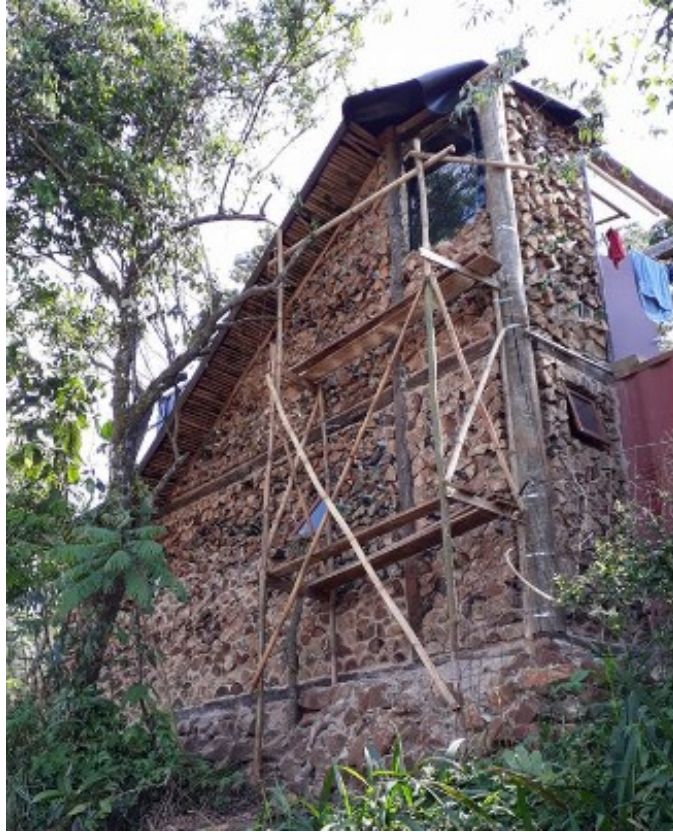
Figura 41: Fachada sul da edificação. Pode-se observar o andaime de taquara, usado apenas para apoiar materiais. (Foto de arquivo pessoal)

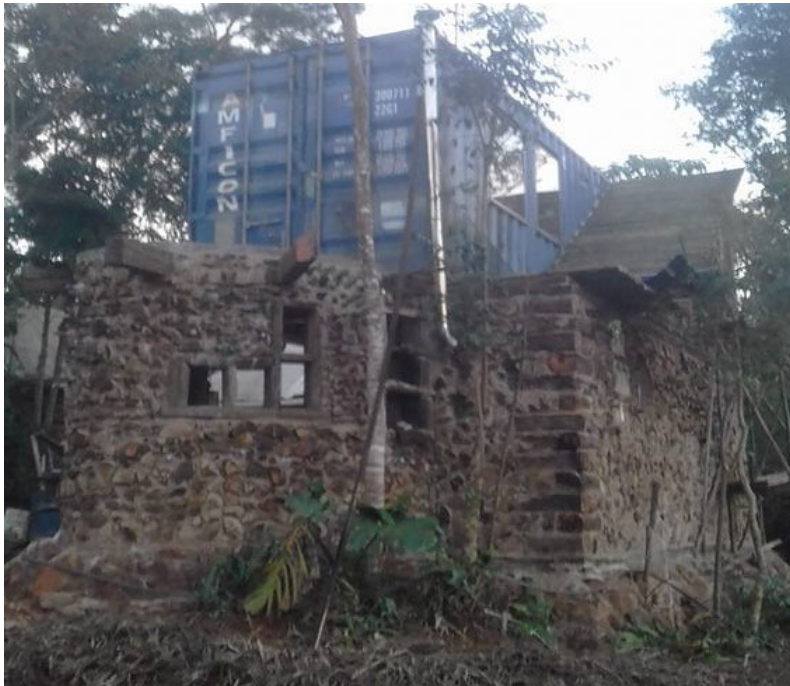
Figura 42: Fachada oeste. Observa-se o canto com tocos intertravados e a porção curva. (Foto de arquivo pessoal)

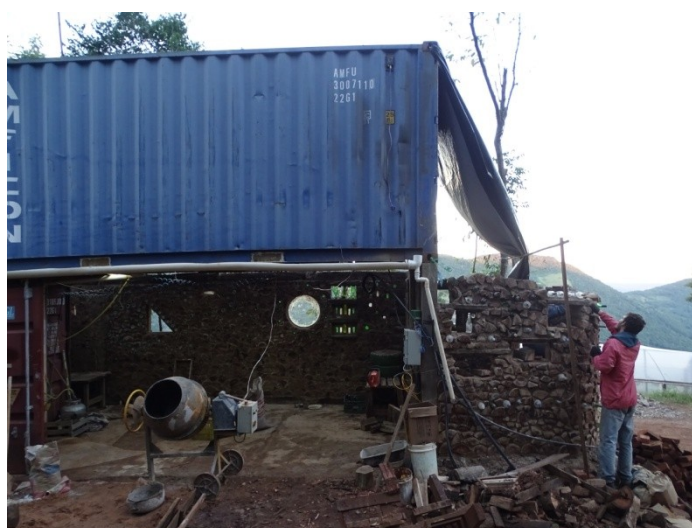
Figura 44: A betoneira utilizada e, à direita, um voluntário apontando a argamassa exterior (Foto de arquivo pessoal)

A mistura foi feita com o auxílio de uma betoneira, primeiramente misturando a serragem encharcada (de molho na água por pelo menos 24h) com a cal hidráulica seguida da areia, até a obtenção de uma massa homogênea. Dependendo da umidade da areia, sequer era necessário adicionar água. Foi obtida uma argamassa com altíssima trabalhabilidade e tempo de cura superior a uma semana, o que promoveu uma janela ampla para realizar o apontamento da argamassa e reutilizar a argamassa caída no chão. A cura lenta garantida pela serragem encharcada é essencial para o sucesso da técnica, não se observou rachaduras na argamassa depois de seca. Na figura 44 pode-se observar a betoneira utilizada.

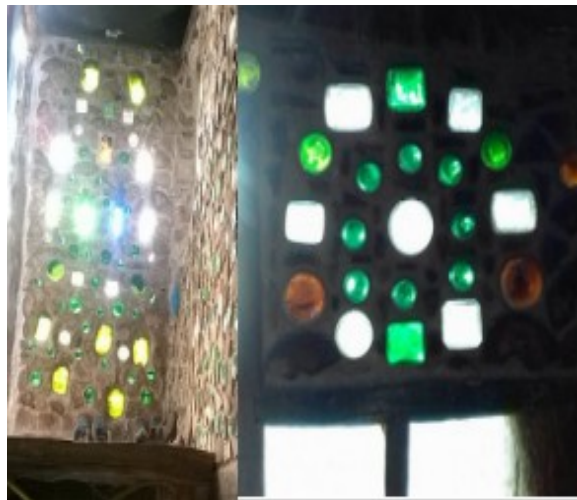
Figura 45: Garrafas em pé à esquerda e deitadas à direita (foto de arquivo pessoal)

Foram adicionadas às paredes centenas de garrafas recolhidas de bares e restaurantes de Nova Petrópolis. Os rótulos foram removidos, as garrafas lavadas e assentadas deitadas com uma leve inclinação para cima, ou em pé aumentando a entrada de luminosidade e formando desenhos criativos, como pode-se observar na figura 45. Diferentemente do que é proposto na literatura, os gargalos das garrafas foram mantidos.

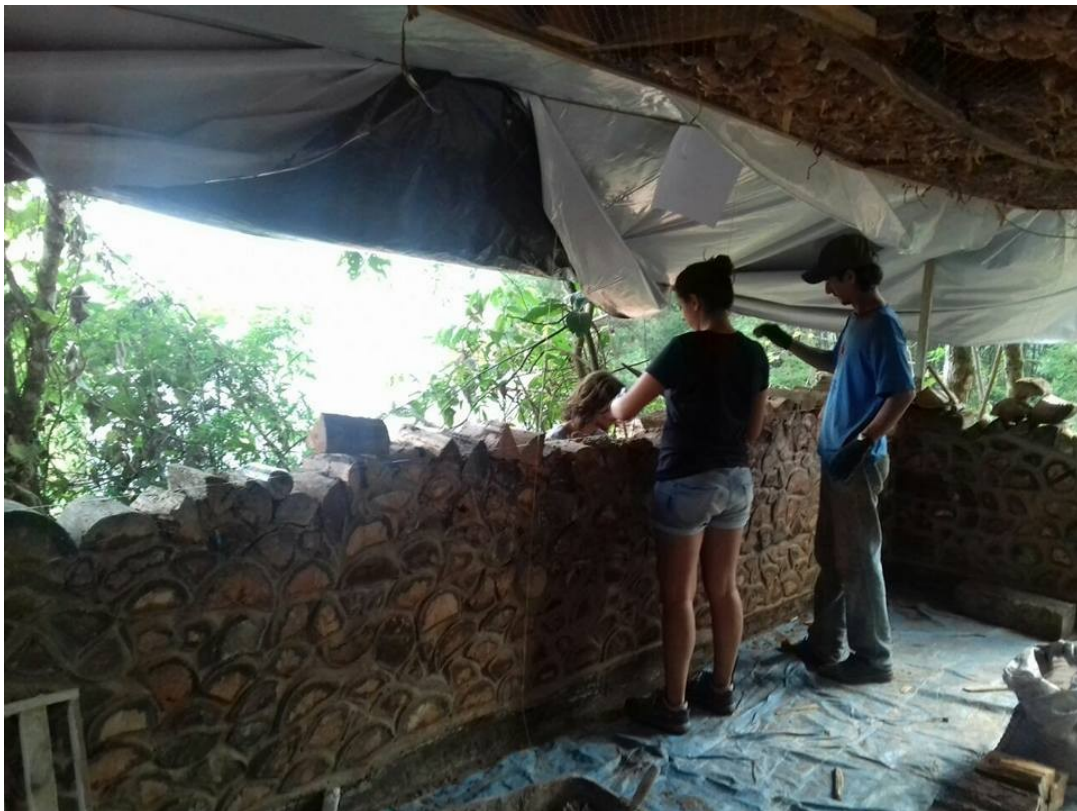
Figura 47: Rubin executando o canto, a alvenaria sendo erguida à medida que o canto subia e um voluntário apontando a argamassa no exterior. (Foto de arquivo pessoal)

Toda a alvenaria, com exceção do canto de tocos empilhados (executada por Rubin), foi assentada pelos voluntários que passaram pelo sítio. Na maior parte do tempo foram 5 voluntários, dois no turno da manhã, dois no turno da tarde e um em tempo integral. Em geral, em cada turno um dos voluntários era responsável pelo assentamento dos tocos e outro pela mistura da argamassa e por manter o primeiro abastecido com tocos, argamassa e isolamento (serragem), o voluntário em tempo integral era responsável por apontar a argamassa e preencher falhas. Na figura 47 pode-se observar o processo descrito. O prumo foi mantido com linhas esticadas ao longo da parede onde esta é reta e com um nível de bolha comprido na seção curva. Pode-se observar na imagem a lona que protegeu a construção das intempéries.

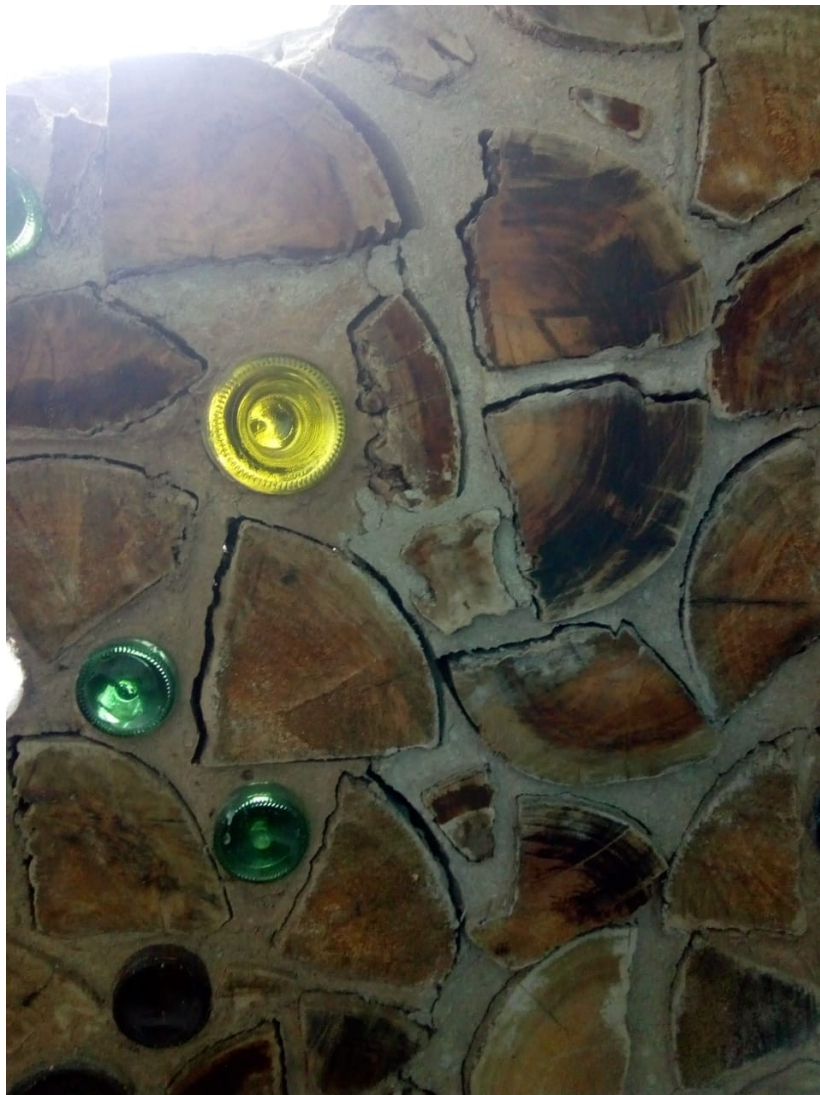
Figura 48: Observam-se as frestas deixadas pela madeira que retraiu (Foto de arquivo pessoal)

Como é esperado em toda a construção de cordwood, a madeira secou e retraiu após a primeira temporada de calor, deixando frestas entre a madeira e a argamassa, pode-se observar na figura 48. Como a madeira estava armazenada ao relento e a argamassa de cal com serragem encharcada teve uma cura excepcionalmente prolongada, umedecendo a madeira, esta não estava excessivamente seca e, portanto, não expandiu após a argamassa secar. Ter rachado os tocos garantiu que, mesmo que deixem frestas, não fiquem soltos na parede, peças inteiras estão mais sujeitas a esse extremo.

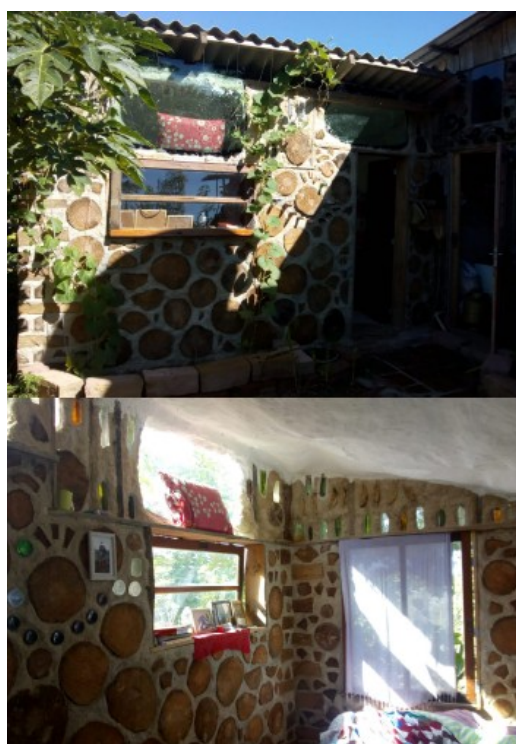
Figura 50: Exterior e interior do quarto. (Foto de arquivo pessoal)

Em Março de 2018, após uma forte tempestade, a residência que já era precária ficou inabitável. Foi o impulso necessário para aplicar também a construção em cordwood para reestruturar a residência. Nos meses de janeiro e fevereiro de 2019 foi executado o quarto apresentado na figura 50 e de maio a agosto de 2018 a cozinha apresentada na figura 51.
