**UNIVERSIDADE FEDERAL DO RIO GRANDE DO SUL**  
**ESCOLA DE ENGENHARIA**  
**DEPARTAMENTO DE ENGENHARIA CIVIL**

**CARACTERIZAÇÃO DA CONSTRUÇÃO EM CORDWOOD E  
EXPERIÊNCIAS COM A TÉCNICA**

Trabalho de Conclusão de Curso apresentado ao Departamento de Engenharia Civil da Escola de Engenharia da Universidade Federal do Rio Grande do Sul, como parte dos requisitos para obtenção do título de Engenheiro Civil

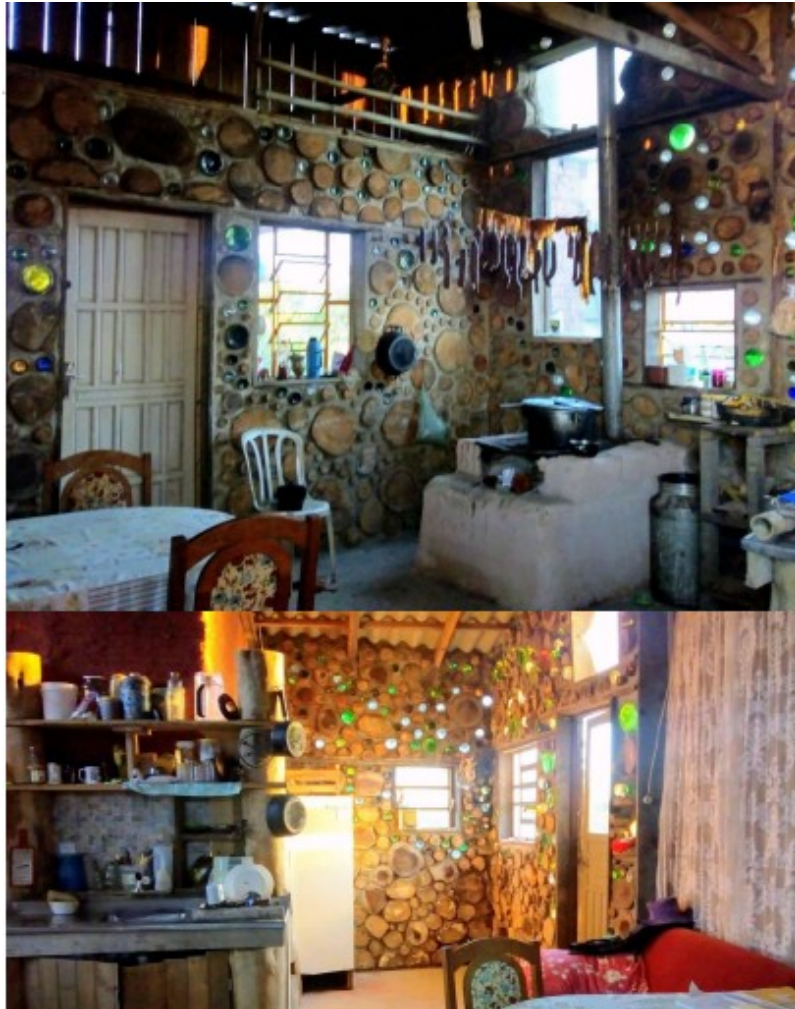
Figura 51: Interior da cozinha. (Foto de arquivo pessoal)

Em Março de 2018, após uma forte tempestade, a residência que já era precária ficou inabitável. Foi o impulso necessário para aplicar também a construção em cordwood para reestruturar a residência. Nos meses de janeiro e fevereiro de 2019 foi executado o quarto apresentado na figura 50 e de maio a agosto de 2018 a cozinha apresentada na figura 51.

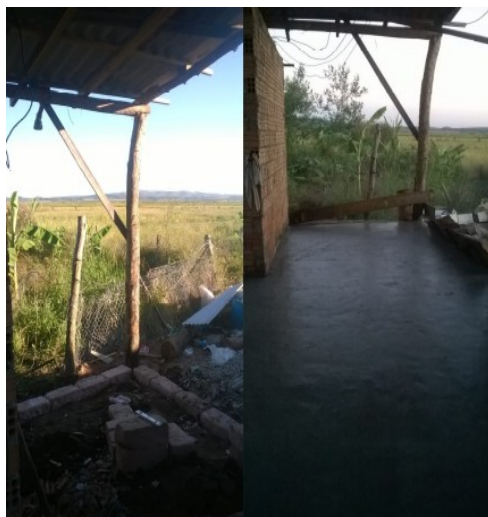
Figura 52: Execução do alicerce e do contrapiso. À esquerda, na foto da direita, pode-se observar o banheiro preexistente. (Foto de arquivo pessoal)

As fundações foram executadas em pedra grês (arenito) assentadas sobre solo firme com argamassa de cimento, formando alicerces de 30 cm de altura e 20 cm de largura. Em seguida foi realizado um contrapiso de cimento. Na figura 52 pode-se observar o processo na execução da cozinha. O quarto foi feito usando o mesmo procedimento.

Na figura 52 também pode-se observar a estrutura que suporta o telhado e ao redor da qual o cordwood foi executado. Na execução da cozinha o cordwood tem função de vedação de uma estrutura de vigas e pilares de eucalipto construída previamente.

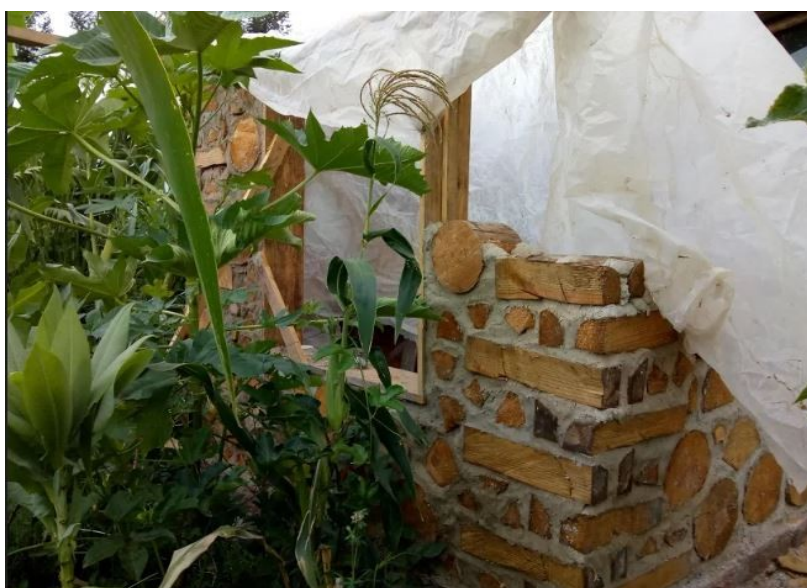
Figura 53: O canto foi executado com peças de 40 cm e 50 cm. (Foto de arquivo pessoal)

O quarto foi construído com paredes autoportantes com cantos de tocos empilhados. Estes foram empilhados em filas duplas, conforme apresentado na figura 11. Na figura 53 pode-se observar esta estrutura em construção.

Foram utilizados quadros para as janelas e portas de apenas 2,5 cm a 3 cm de espessura. Estes foram reforçados com guias centrais que foram envoltas pela argamassa, essas podem ser observados nas figuras 58 e 53. Com as guias evitou-se frestas entre os quadros e a argamassa. Na figura 66 pode-se observar a única janela cujo quadro não foi reforçado. A consequência é o aparecimento de uma fresta ao menor deslocamento do quadro.

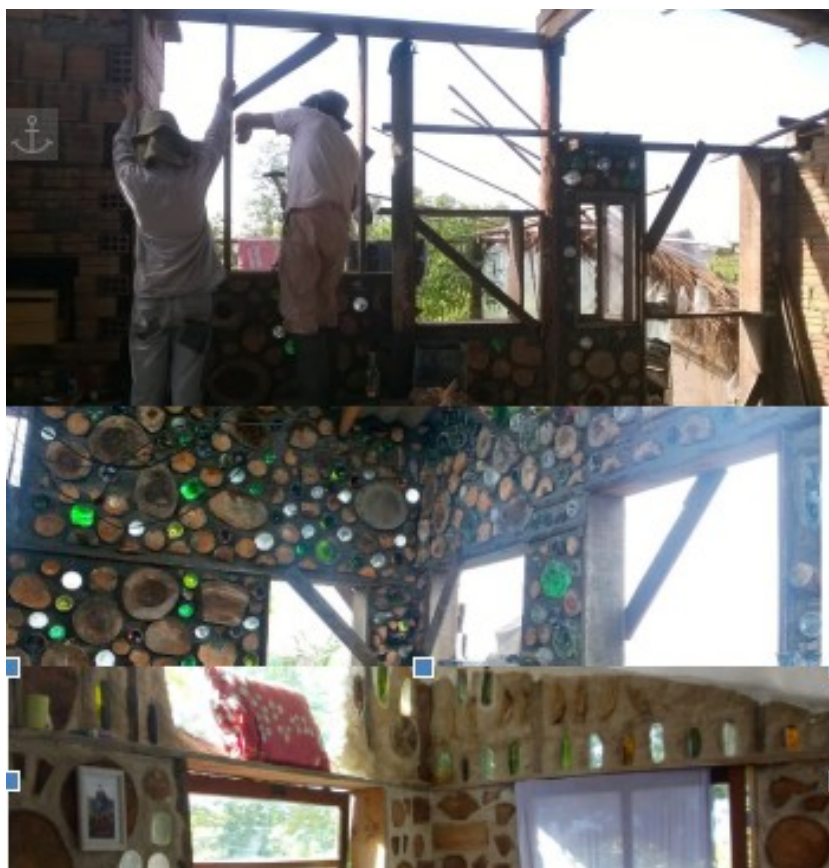
Figura 54: Pode-se observar que a seção superior dos marcos são contínuos ao longo da parede, fornecendo contraventamento. (Foto de arquivo pessoal)

Não foram executadas vigas baldrame sobre os alicerces de pedra. Os próprios marcos das janelas e das portas se estendem por toda a parede, funcionando como contraventamento. Pode-se categorizar esta prática como construção em prateleiras. A execução da alvenaria por seções facilita manter o prumo da parede. Estas características podem ser observadas na figura 54.

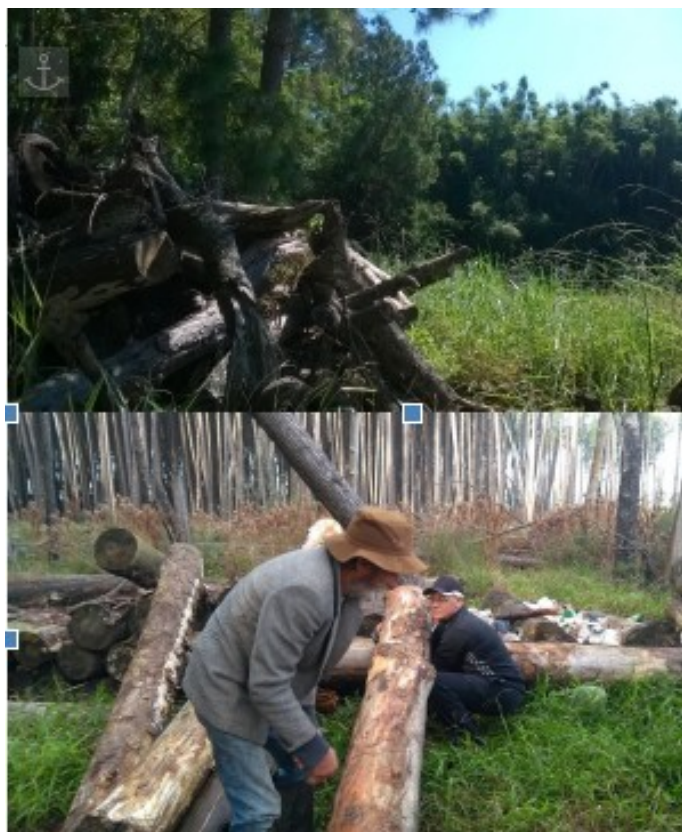
Figura 55: O cordwood foi executado principalmente com madeiras abandonadas. (Foto de arquivo pessoal)

Para o cordwood foram coletados Pinus Elliotti nas redondezas. Alguns já estavam derrubados e amontoados, removidos para a execução de um canal de arroz em uma fazenda vizinha; outros estavam abandonados nas proximidades da cidade de Guaíba. Estes podem ser observados na figura 55. Apenas uma árvore precisou ser derrubada e esta já estava morta. Portanto, não foi necessário comprar nenhuma das peças de madeira que compõe a alvenaria.

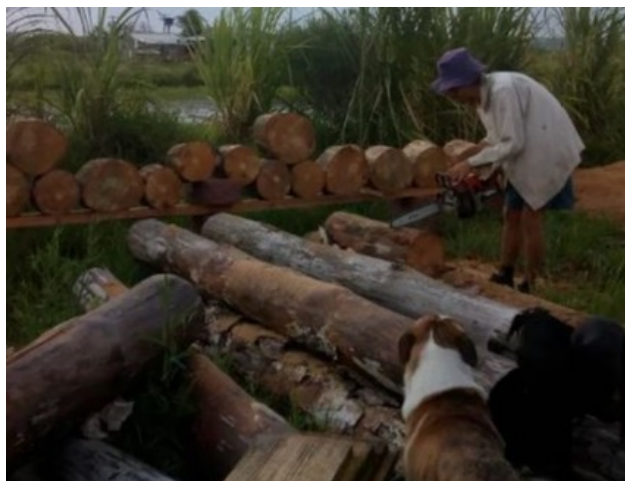
Figura 56: Em poucas horas foi possível cortar toda a madeira. (Foto de arquivo pessoal)

Após o transporte até o local, a madeira foi descascada, serrada com 20 cm de comprimento e seca ao sol por ao menos um mês, tanto na obra da cozinha como na do quarto. Destaca-se aqui a facilidade de cortar a madeira de Pinus em relação à experiência em Nova Petrópolis. Em apenas dois dias se cortou toda a madeira para a cozinha e em apenas um dia a do quarto. Além da maciez ser característica do Pinus a madeira estava secando por um curto período de tempo, de um a dois anos. A figura 56 mostra a madeira sendo serrada e ao fundo como foi disposta para secar.

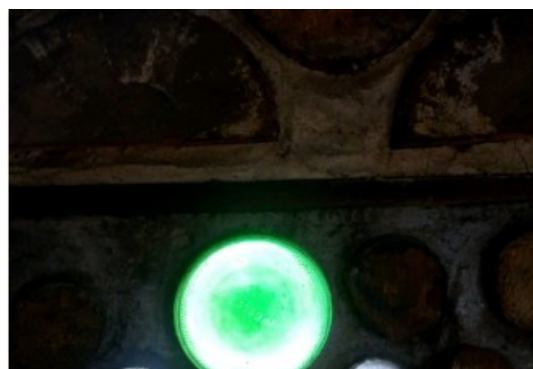
Figura 57: Diferença de cor entre a argamassa com areia grossa (em baixo) e média (em cima). (Foto de arquivo pessoal)

A mistura de argamassa foi a mesma desenvolvida em Nova Petrópolis: 3 partes de areia, 2 de serragem encharcada (em sacos mergulhados em açudes) e 2 de cal hidráulica. Na cozinha foi utilizada areia grossa, exceto na última porção, e no quarto foi utilizada areia média. Não se notou diferença muito significativa na textura ou na trabalhabilidade, apenas na cor, como pode-se observar na figura 57.

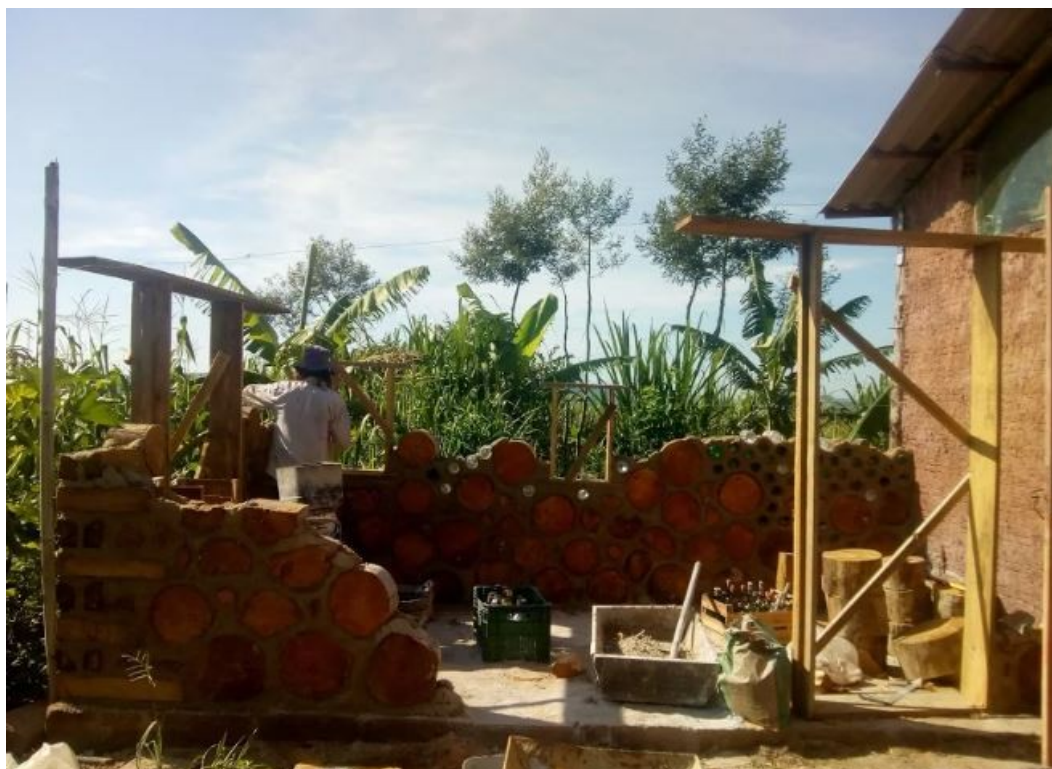
Figura 58: Ao centro pode-se observar caixa onde a argamassa foi misturada. (Foto de arquivo pessoal)

Neste caso a mistura não foi feita com o auxílio de uma betoneira. A argamassa foi misturada em caixa, com enxadas. Além de ser mais cansativo, a homogeneidade da mistura fica mais sujeita a variações. Uma vantagem é o maior controle sobre a quantidade de água e ponto da argamassa, essencial para o sucesso da técnica. Na figura 58 pode-se observar a caixa utilizada.

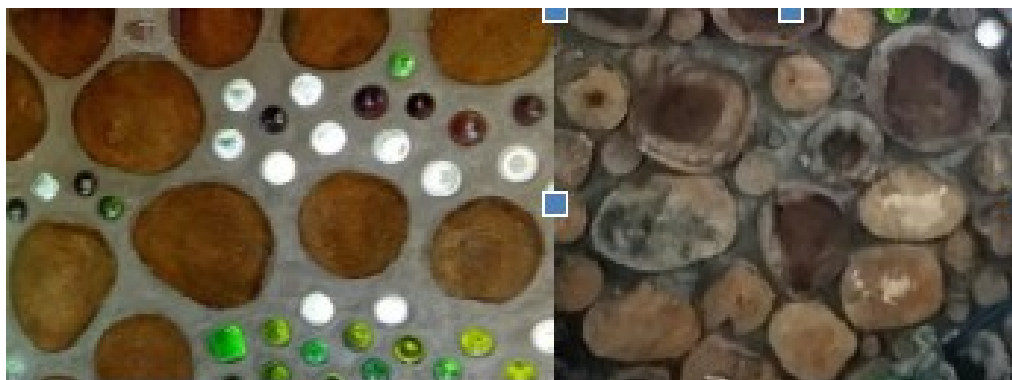
Figura 59: À esquerda juntas espessas, à direita juntas estreitas. (Foto de arquivo pessoal)

Outra característica que foi se desenvolvendo ao longo da obra foi a de manter uma altura constante da linha de argamassa, até como consequência do arranjo descrito no parágrafo anterior. A linha de argamassa mais espessa e constante facilita o apontamento e praticamente elimina falhas a preencher entre os tocos. Manter uma linha constante e espessa também melhora a higiene da parede, pois não se criam juntas inacessíveis entre os tocos. Na figura 59 pode-se observar a diferença entre a primeira parede executada, sem o cuidado de manter a espessura das juntas, e outra, onde foi tomado esse cuidado.

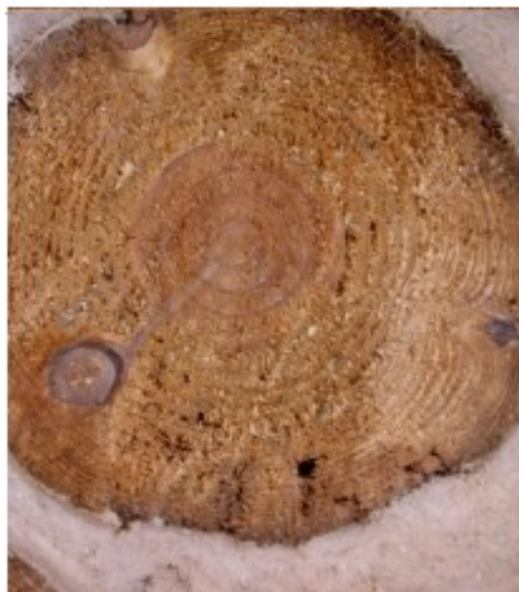
Figura 60: Deterioração causada por dois anos de abandono ao relento. (Foto de arquivo pessoal).

A ausência de uma betoneira para misturar a argamassa foi um dos pontos negativos. O fato da madeira estar abandonada ao relento de um a dois anos antes do início da obra teve como consequência o apodrecimento de algumas delas, que foram removidas e usadas como adubo. Apesar desta seleção, foram usados alguns tocos que não apresentavam condições ideais de preservação, como pode ser observado na figura 60.

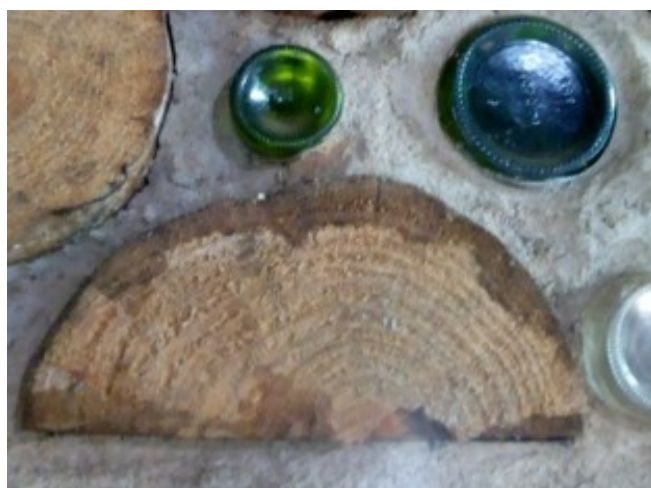
Figura 61: Madeira manchada por receber chuva após o corte. (Foto de arquivo pessoal)

Após o corte a madeira foi empilhada para secar sob a cobertura de uma lona. Em um temporal a lona voou e os tocos receberam a precipitação, desenvolvendo manchas que podem ser observadas na figura 61. Apesar das manchas a madeira se manteve íntegra. A baixa resistência ao apodrecimento é uma característica da madeira de Pinus e o acondicionamento para a secagem e não foi o ideal.

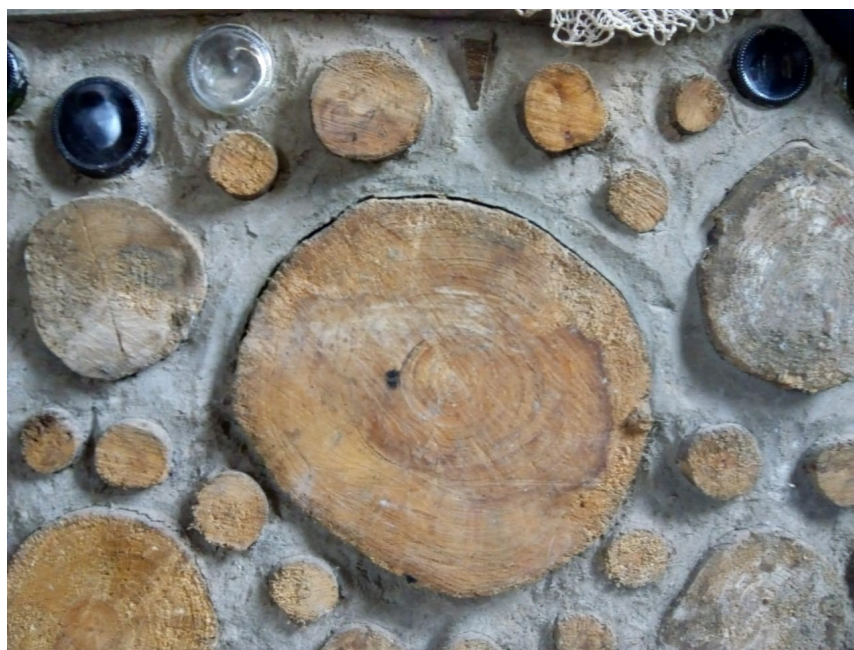
Figura 62: Fresta entre o toco e a argamassa devido à retração da madeira.  
(Foto de arquivo pessoal)

Como é esperado na construção em cordwood, e agravado pelo fato de, após o corte, a madeira ter ficado secando por apenas um mês (a literatura recomenda ao menos um ano para madeiras verdes após serem serradas na dimensão final), foi observado retração de alguns tocos após o primeiro verão. Na figura 62 pode-se observar a fresta entre a argamassa e a madeira, consequência da retração desta. Em alguns tocos a retração foi o suficiente para deixá-los frouxos dentro da argamassa. Manter os tocos redondos aumentou o risco de ocorrência desta patologia.

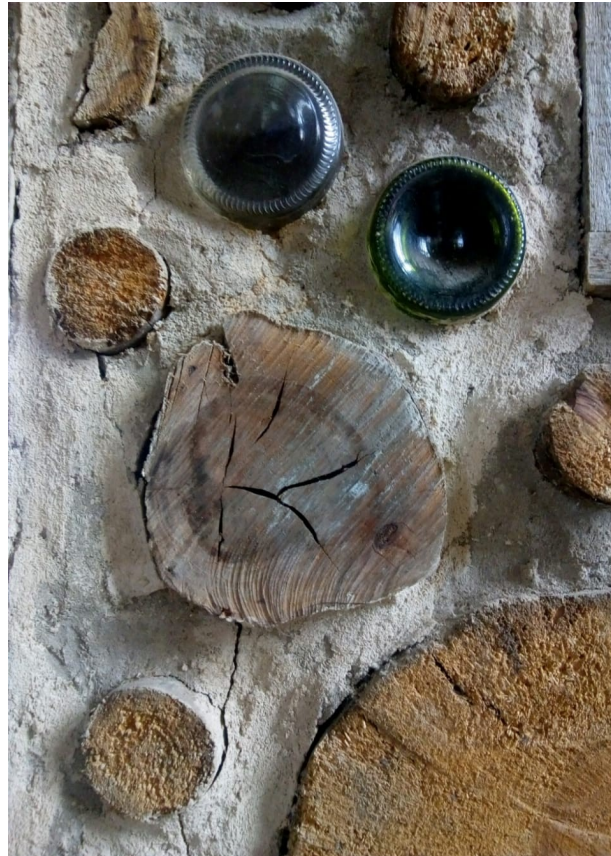
Figura 63: Rachaduras em torno de um toco que expandiu. As fissuras foram cobertas com argamassa. (Foto de arquivo pessoal)

A expansão da madeira é uma patologia esperada quando se usa uma madeira densa e excessivamente seca. Pode-se observar na figura 63 um toco de eucalipto que expandiu, rachando a argamassa. Esse toco é uma madeira que já estava na propriedade há mais de 5 anos, portanto bastante seco. Felizmente é um caso isolado.

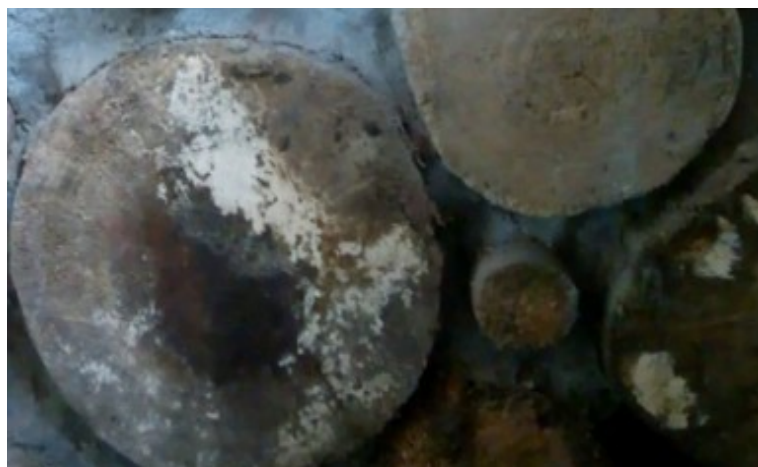
Figura 64: Mofo onde a parede recebe chuva não recebe insolação. (Foto de arquivo pessoal)

Não foi utilizado nenhum produto para a preservar a madeira. Na figura 64 podem-se observar fungos que apareceram na madeira. Este mofo apareceu apenas neste ponto. Trata-se da parte de baixo de uma parede com orientação sul e cujo beiral que a protege tem apenas 10 cm (a literatura recomenda 40 cm). Sempre que chove, esta seção molha.

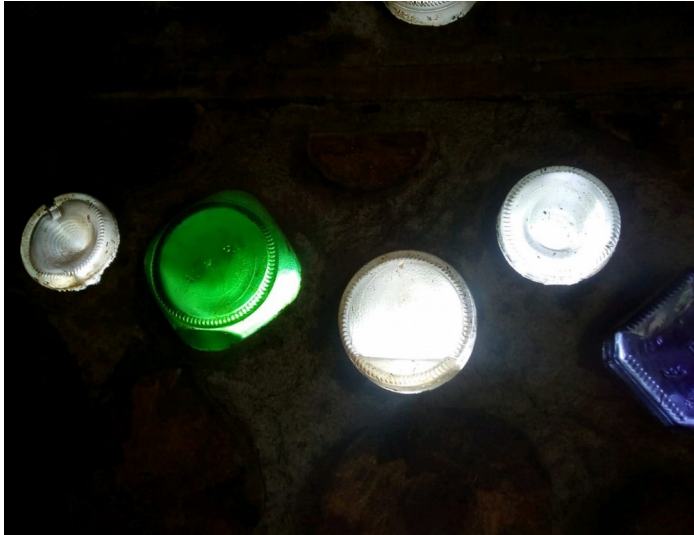
Figura 65: Água no interior das garrafas traz prejuízo estético e sanitário caso estejam destampadas. (Foto de arquivo pessoal)

Outra situação fruto de falta de planejamento pode ser observada na figura 65. São garrafas que foram colocadas sem tampa na parede e acumularam água em seu interior. Posteriormente foram tampadas, mas a água ainda está ali. Mesmo com rolhas a água pode percolar ao interior das garrafas. Uma solução simples é encher as garrafas até o fim.

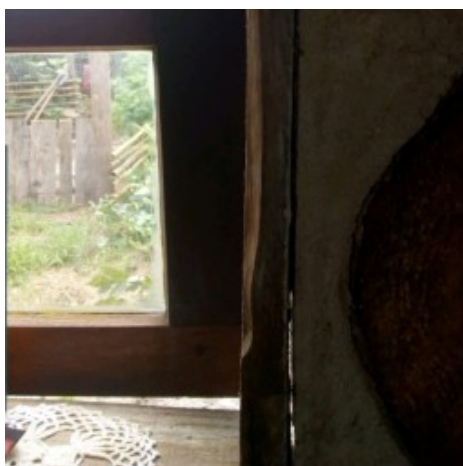
Figura 66: Fresta que poderia ser evitada.  
(Foto de arquivo pessoal)
