UNIVERSIDADE FEDERAL DO RIO GRANDE DO SUL
Escola de Engenharia
Programa de Pós-Graduação em Engenharia de Minas, Metalúrgica e de Materiais
PPGE3M

**AVALIAÇÃO DA QUALIDADE DO REVESTIMENTO EM TUBOS DE AÇO
GALVANIZADO**

Dissertação submetida ao Programa de Pós-Graduação em Engenharia de Minas, Metalúrgica e de Materiais – PPGE3M da Universidade Federal do Rio Grande do Sul, como requisito à obtenção do título de Mestre em Engenharia.

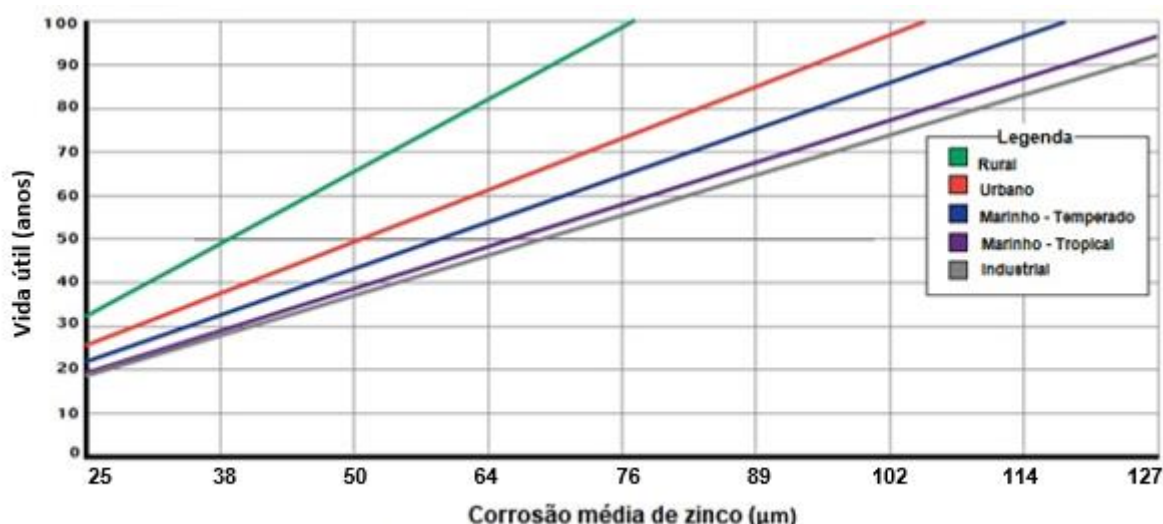
Gráfico 1 - Estimativa do tempo de vida útil de materiais galvanizados

* A vida útil é definida como o tempo de corrosão de 5% da superfície do aço

O desempenho final do aço galvanizado, quando exposto na atmosfera, depende de cinco fatores: temperatura, umidade, precipitação, concentração de dióxido de enxofre e salinidade do ar. O tempo para a primeira manutenção é definido a partir de 5% de presença de corrosão na superfície do aço base, mesmo com 95% de revestimento ainda intacto, a manutenção é indicada para prolongar a vida útil da estrutura. Portanto, visualizando o Gráfico 1 que se mostra a estimativa de tempo para a primeira manutenção, mesmo em atmosferas industriais, aços galvanizados por imersão a quente podem fornecer, em média, até 70 anos de vida útil [19].

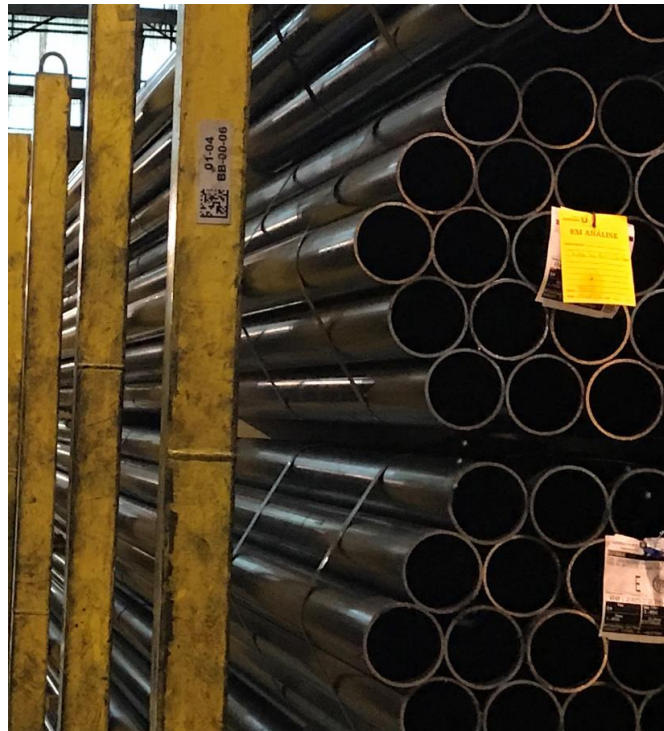
Figura 8 - Tubos de aço carbono, em seção circular, com costura, pretos

Considerando a aplicação da tubulação de aço carbono com costura para condução de fluidos não corrosivos como água, vapor, óleo e gás, elas são classificadas conforme a ABNT NBR 5580:2015 como tubos pretos (produzidos com a chapa de aço laminada a quente – Figura 8) e tubos galvanizados (tubulações de aço com revestimento protetor de zinco – Figura 9) [8].

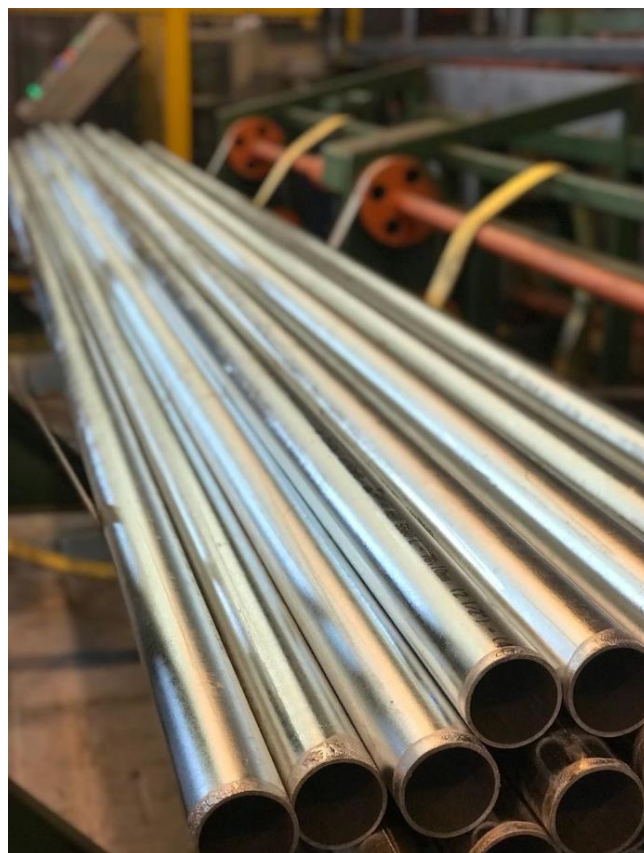
Figura 9 - Tubos de aço carbono, em seção circular, com costura, galvanizados

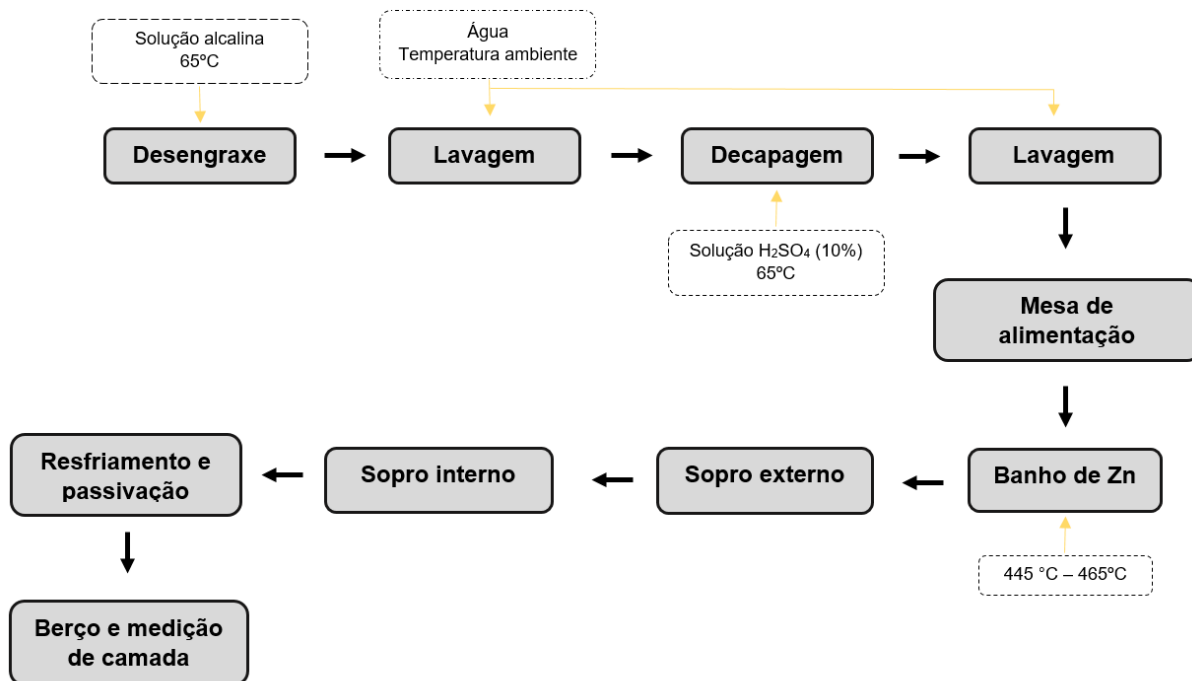
Na Figura 10 estão representadas as etapas do processo de galvanização sem processo de controle automatizado, chamado, aqui neste trabalho, de processo 1.

Figura 10 - Fluxograma do processo de galvanização de tubos no processo 1.

O processo inicia na etapa de preparação da superfície, em que os tubos eram imersos nos banhos, transportados em lotes. A sequência de imersão era conforme apresentada no fluxograma, desengraxe (solução alcalina 10% (água+NaOH), aquecida a aproximadamente 65°C, lavagem em água, decapagem em solução ácida 10 a 15% (água + H₂SO₄), aquecida a aproximadamente 70°C; lavagem em água e em seguida, os tubos eram encaminhados para uma mesa de alimentação que transportava os lotes de tubos para a cuba de galvanização. Antes de entrar em imersão com o banho de zinco, os tubos passavam pelo “colchão de amônia”, cloreto de amônia em forma sólida disposta em cima do banho de zinco.

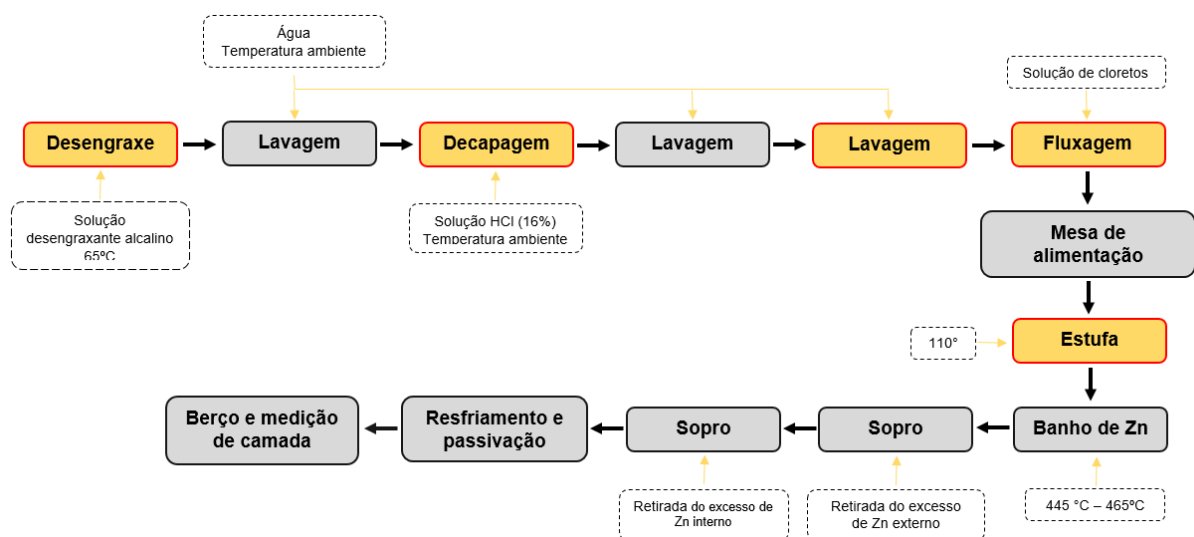
Na Figura 12 estão representadas as etapas do processo de galvanização com controle automatizado, chamado, aqui neste trabalho, de processo 2.

Figura 12 - Fluxograma do processo de galvanização de tubos no processo 2

Assim como no processo 1, o processo 2 inicia-se na etapa de preparação de superfície, e, nesta etapa ocorreram algumas mudanças nos insumos e banhos para a limpeza. O desengraxe passou a ser feito por solução de desengraxante alcalino (concentração aproximada de 20g/L) em banho aquecido à aproximadamente 65°C, seguido de imersão em água, decapagem em solução ácida de HCl (12 a 16%) em temperatura ambiente e após a decapagem os tubos são imersos em sequência em dois tanques de lavagem com água. Antes de posicionar o lote de tubos na mesa de alimentação, eles são imersos em um tanque de fluxagem aquecida em aproximadamente 45°C (solução de cloreto duplo de amônia e zinco em densidade

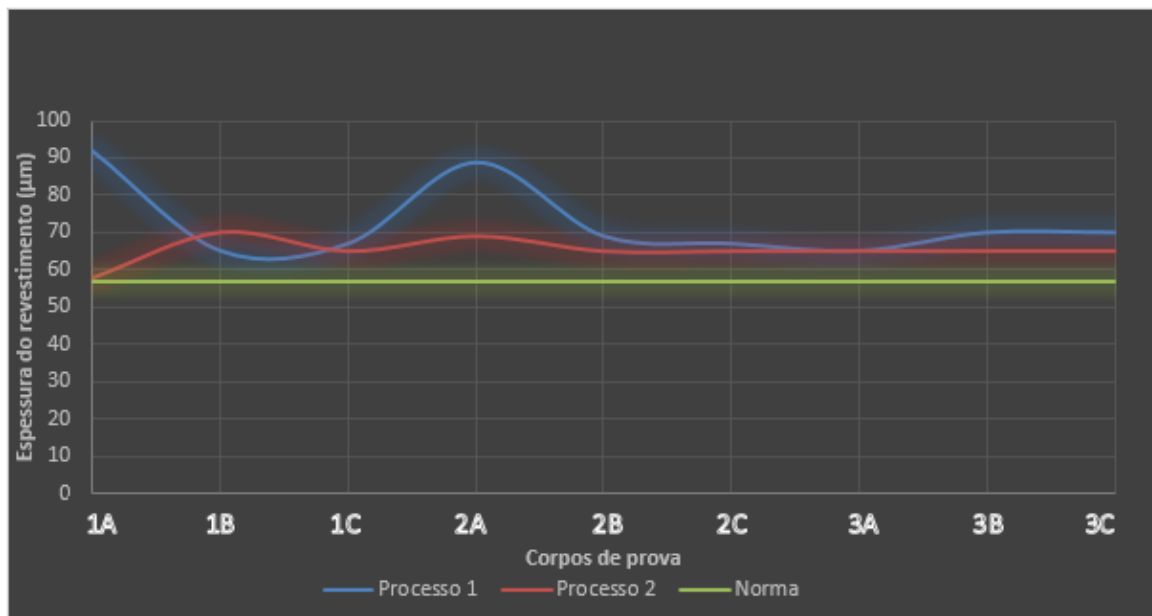
No Gráfico 2 podemos acompanhar as medições de espessura de revestimento das amostras e observar que, ambas amostras estão acima do mínimo estabelecido pela norma utilizada como referência, NBR5580, porém, nas amostras do processo 1 a variação acima da referida norma foi maior.

Gráfico 2 - Espessura do revestimento das amostras comparando com o mínimo estabelecido pela NBR5580

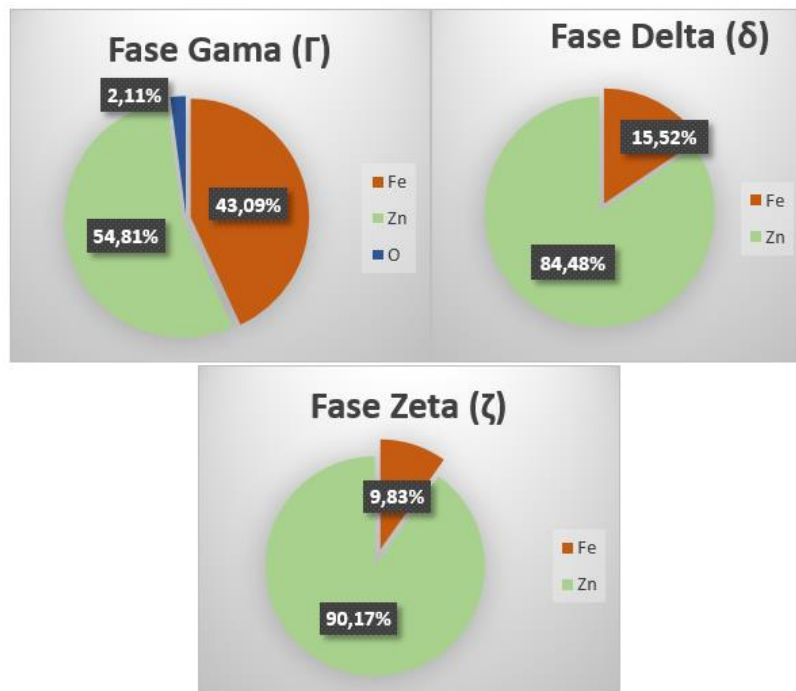
Gráficos 11, 12, 13 e 14 - Análise de EDS da Composição em massa (%) de Fe e Zn nas fases intermetálicas, amostra 2B P1

Nas figuras 15 a 20 a seguir, é possível observar as imagens obtidas e composição química analisada nas fases intermetálicas e nos gráficos 3 a 26 é possível observar o percentual em massa de ferro e zinco encontrados em cada fase intermetálica analisada.

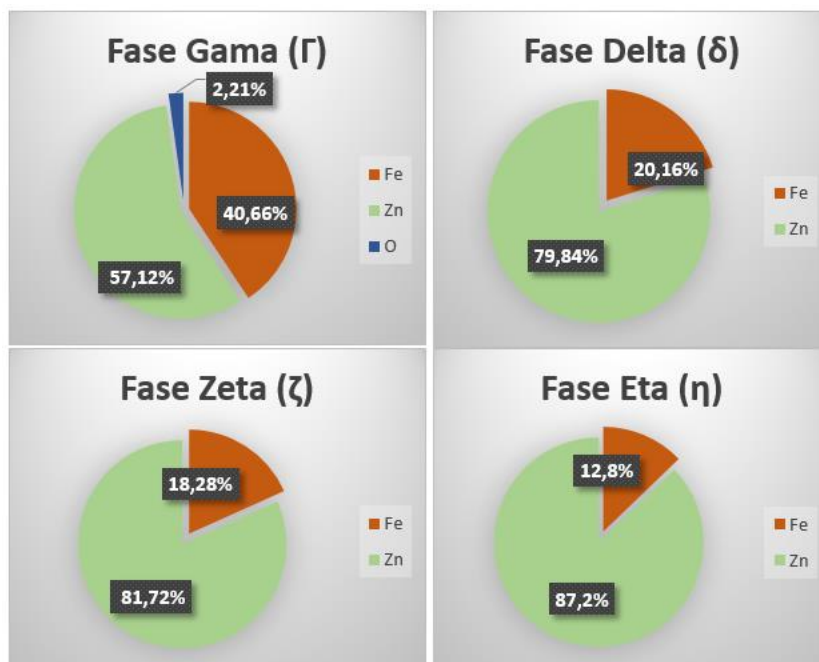
Gráficos 23, 24, 25 e 26 - Análise de EDS da composição em massa (%) de Fe e Zn nas fases intermetálicas, amostra 3C P2.
