UNIVERSIDADE FEDERAL DO RIO GRANDE DO SUL  
ESCOLA DE ENGENHARIA - CURSO DE ENGENHARIA MECÂNICA  
TRABALHO DE CONCLUSÃO DE CURSO

SISTEMA DE INSPEÇÃO VISUAL NA PRÉ-MONTAGEM DE SISTEMAS DE  
REDUÇÃO CATALÍTICA SELETIVA

Monografia apresentada ao Departamento de Engenharia Mecânica da Escola de Engenharia da Universidade Federal do Rio Grande do Sul, como parte dos requisitos para obtenção do diploma de Engenheiro Mecânico.

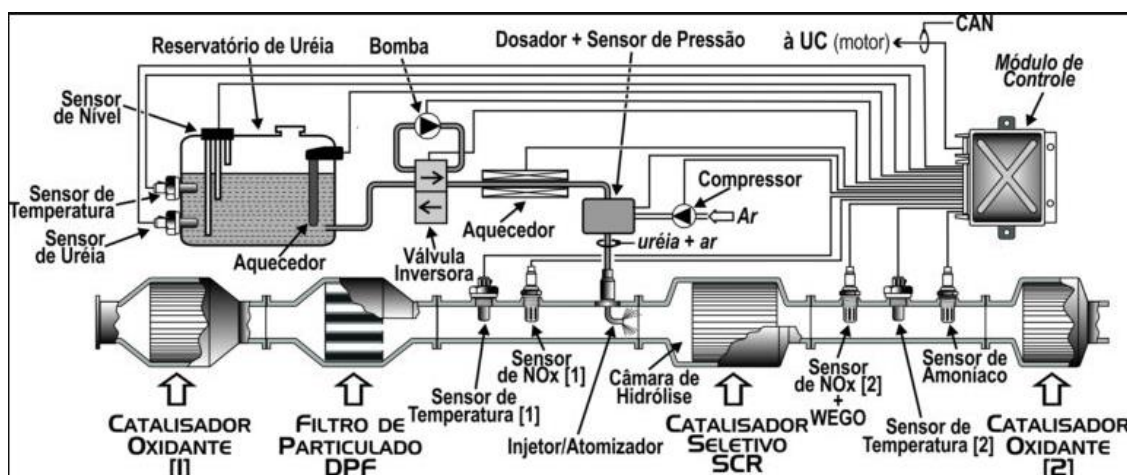
A Figura 1 mostra uma representação de um sistema SCR. Muitos dos componentes deste sistema fazem parte do AIO, que é um dispositivo que agrega a maioria destes componentes em um só conjunto, assim facilitando a pré-montagem.

Figura 1 – Representação da configuração de um sistema SCR.

O sistema entra em funcionamento quando o motor está em operação e atinge uma determinada temperatura medida através dos dois sensores. Após esse tempo, a ECU começa a realizar a injeção do Arla (solução de uréia e água utilizado para reação catalítica) nos gases do escape, através do injetor localizado dentro do conversor catalítico. Quando o líquido entra em contato com os gases, inicia o processo de quebra no NOx. A ECU então analisa novamente qual a temperatura a montante e a jusante do catalisador, verificando assim se a catálise foi realizada adequadamente, pois quando ocorre a reação, a temperatura aumenta, e o segundo sensor deverá então medir uma temperatura mais alta que o primeiro. Analisando a informação passada pelo sensor de NOx, a ECU certifica que todos os resíduos de NOx foram transformados em água (H2O) e nitrogênio (N2), conforme mostram as equações químicas 1 e 2. Com esse sistema, é possível eliminar até 95% do NOx e em torno de 4 a 6% do CO2. (CHRISTINE LAMBERT, 2006)

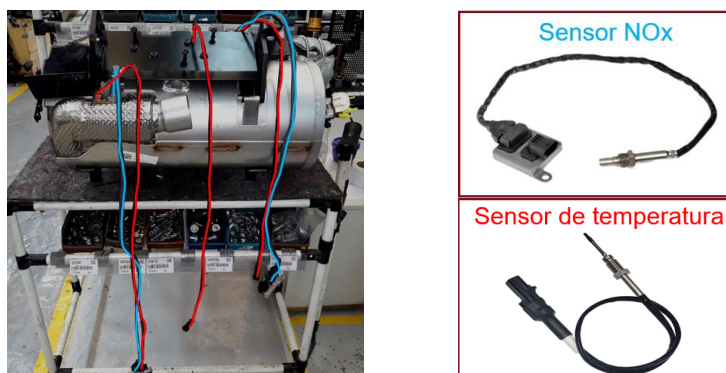
Figura 3 – Disposição dos sensores. Em azul: sensores NOx. Em vermelho: sensores de temperatura.

Na Figura 3, à esquerda, a imagem mostra a bancada antiga, onde os sensores eram identificados sem nenhum dispositivo para inspeção. Com novo sistema, caso a montagem estiver de acordo, o equipamento irá liberar o catalisador para que o mesmo seja montado na máquina na linha principal. Se os sensores não forem identificados de forma correta, uma mensagem irá avisar o operador de que a montagem não está correta, obrigando o mesmo a corrigir o problema.

Sabendo dos problemas característicos que ocorrem em campo nos tratores pela montagem equivocada dos sensores NOx e de temperatura (Figura 3), foi possível rastrear quais foram de fato ocasionados por erros de montagem desses sensores. A partir dessas informações, pode-se obter qual o custo de garantia envolvido para cada um desses problemas, e, dessa forma, possível analisar se o projeto seria ou não viável.

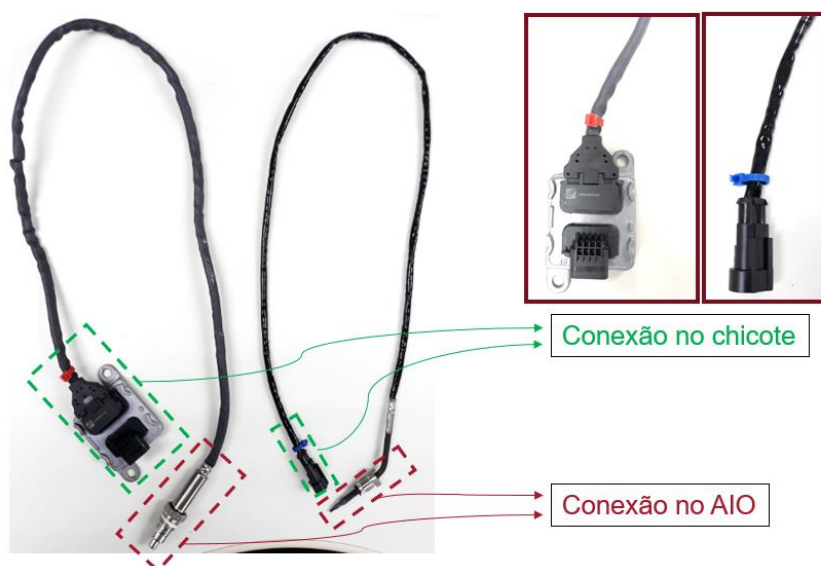
A sequência de abraçadeiras coloridas irá depender do modelo do trator, sendo que as mesmas devem ser presas na extremidade do cabo que vai ser conectada ao chicote principal do trator, conforme mostrado na Figura 4:

Figura 4: Conexões dos sensores. À esquerda: sensor NOx. À direita: sensor de temperatura.

Pode-se notar que a extremidade a ser inspecionada pelas câmeras é a aquela onde os sensores são identificados com as abraçadeiras coloridas. Após ser feita a inspeção e a finalização de toda a pré-montagem, o conjunto AIO é içado até a linha principal onde será feita a instalação no trator. Neste ponto, os chicotes do conjunto AIO previamente identificados e inspecionados são conectados ao chicote principal do trator, conforme mostra a Figura 5. O chicote principal é adquirido de um fornecedor externo e já é entregue com seus cabos devidamente identificados e testados.

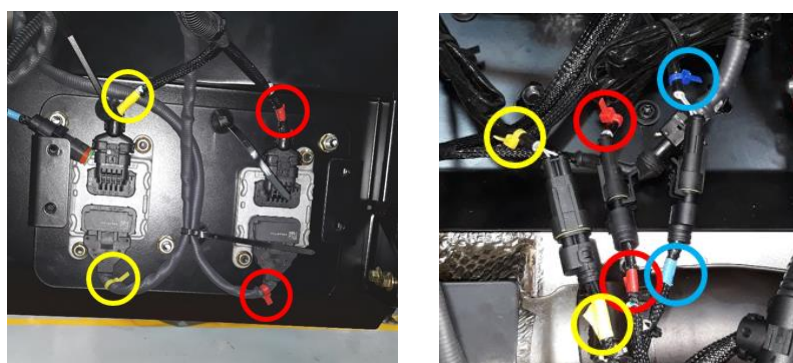
Figura 5 – Conexões dos chicotes dos sensores no chicote principal.

Nessa fase, a função do operador é a de conectar a extremidade dos chicotes dos sensores que já foram identificados previamente (Figura 5) ao chicote já que já está instalado na máquina. Na máquina, basta fazer as conexões de acordo com a cor correspondente. Para facilitar o entendimento, esta sequência de montagens está demonstrada em um fluxograma na Figura abaixo:

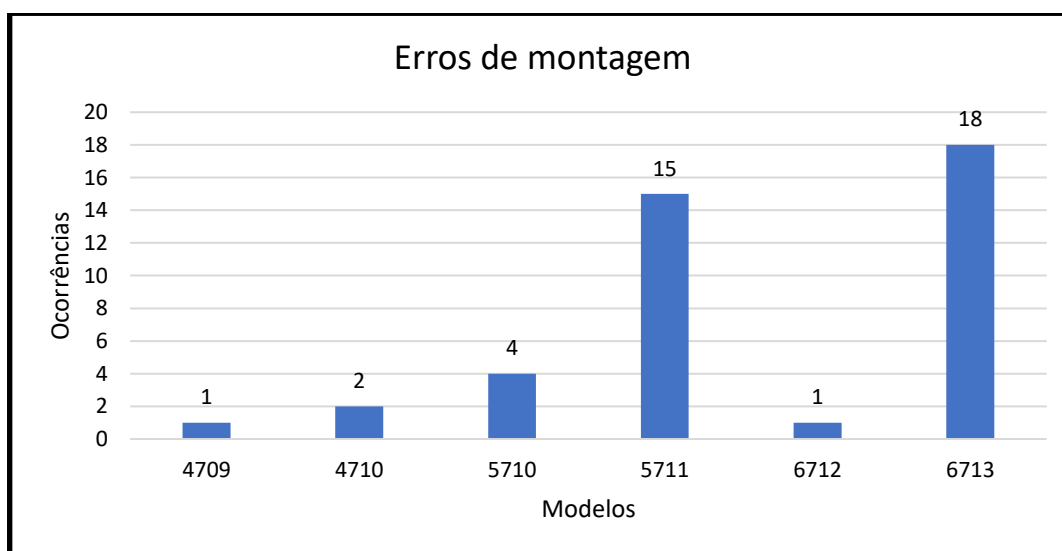
Ciente dos problemas característicos que ocorrem em campo nos tratores pela montagem equivocada dos sensores NOx e de temperatura, é possível rastrear quais foram de fato ocasionados por erros de montagem desses sensores. A partir dessas informações, pode-se obter o custo de garantia envolvido em cada um desses problemas e assim analisar se o projeto seria ou não viável. A Figura 7 apresenta uma quantificação dos erros de montagem do chicote dos sensores em relação a cada modelo de trator fabricado:

Figura 7 – Gráfico do número de ocorrências de erro de montagem em relação a cada modelo de trator.

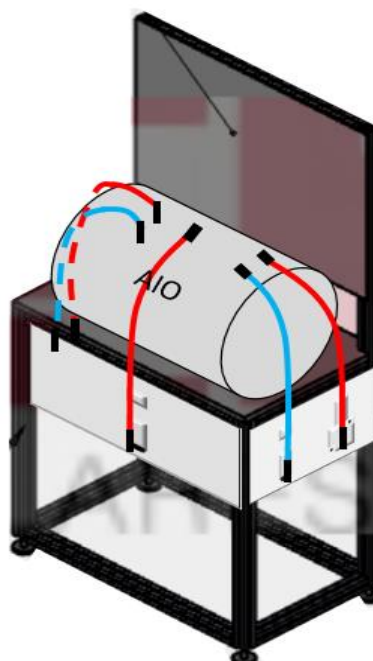
O dispositivo de inspeção visual deve garantir que as abraçadeiras sejam identificadas com a cor relativa ao respectivo sensor. Uma câmera faz a inspeção para identificar se a abraçadeira da cor específica está associada ao sensor correto. Com base nessa ideia, o projeto de uma bancada juntamente com um conjunto de câmeras foi desenvolvido para que a inspeção visual seja efetuada durante a pré-montagem do conjunto AIO. O dispositivo montado consiste em uma bancada de alumínio com três painéis de chapa metálica os quais são posicionados na frente e nas laterais da bancada. As três câmeras estão instaladas na parte inferior da bancada e apontadas para cada um dos painéis. Uma representação desta bancada está apresentada na Figura 8:

Figura 8 - Representação do dispositivo de inspeção visual.

Os painéis mostrados na Figura 8 garantem que os cabos fiquem na ordem prevista para que a câmera possa fazer a inspeção das abraçadeiras. O projeto dos painéis passou por diversas revisões antes de chegar ao modelo atual. A ideia inicial foi fazer apenas um painel frontal onde todos os sensores estariam dispostos, contudo, após serem feitos alguns testes de montagem, foi observado que os sensores poderiam facilmente ser posicionados de forma errada, o que não evitaria com que o operador cometesse um erro no posicionamento dos mesmos. Para o caso dos painéis definitivos, por exemplo, é impossível fazer com que o sensor de temperatura de entrada seja posicionado em um lugar diferente a não ser a posição mais a direita, fazendo com que a inspeção com a câmera garanta que aquele lugar é o do cabo do sensor de temperatura de entrada. Assim, isso evita que o operador monte os sensores em um local equivocado, pois o chicote dos mesmos é incompatível em termo de alcance no caminho definido pela bancada.

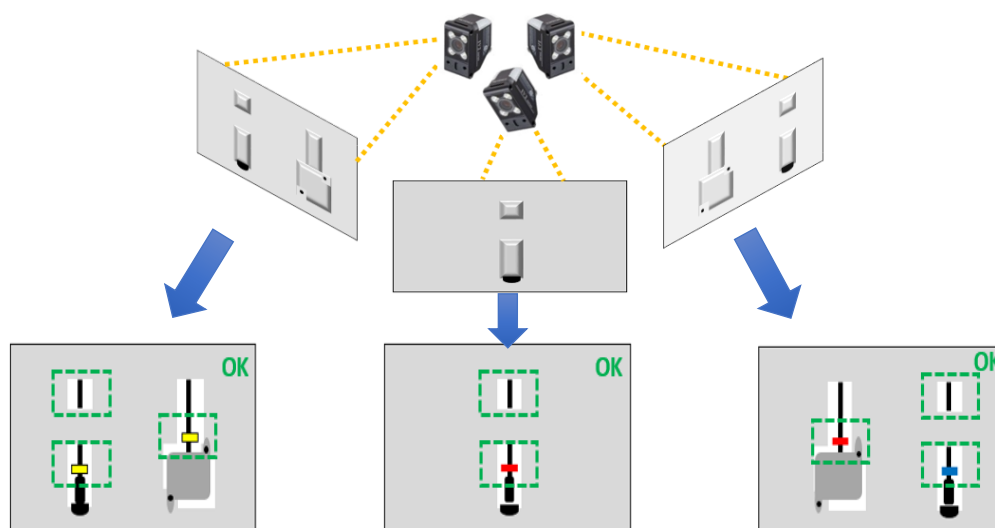
O sistema de inspeção visual faz a checagem dos *layouts* dos sensores utilizando as câmeras que estão instaladas abaixo da bancada. As câmeras irão fazer a inspeção dos cabos e das abraçadeiras por trás do painel de acordo com a Figura 9:

Figura 9 - Representação da inspeção visual feita pelas câmeras.

Cada câmera é responsável por inspecionar um painel e aprovar se as cores das abraçadeiras estão de acordo ou não. Se a abraçadeira está com a cor certa e dentro da área demarcada no software, o sistema aprova a montagem no sistema. Além da abraçadeira, o software deve checar se o chicote do sensor está alinhado quando fixado no painel, fazendo com que não seja possível uma montagem cruzada, por exemplo.

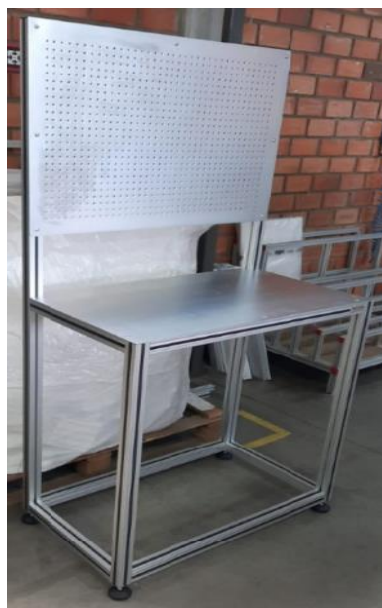
Com a chegada dos materiais necessários para a montagem do dispositivo, algumas alterações na bancada foram realizadas para possibilitar a instalação das câmeras e os painéis necessários para a inspeção visual. Foram realizadas algumas melhorias para poder fazer com que os chicotes dos sensores pudessem ser posicionados de forma correta conforme planejado. Além disso, um suporte para as câmeras foi projetado para ser instalado sob a bancada, prendendo as câmeras de modo que ficassem posicionadas adequadamente. A Figura 11 apresenta uma imagem da bancada antes de ter sido realizada qualquer alteração.

Figura 11 – Bancada de alumínio.

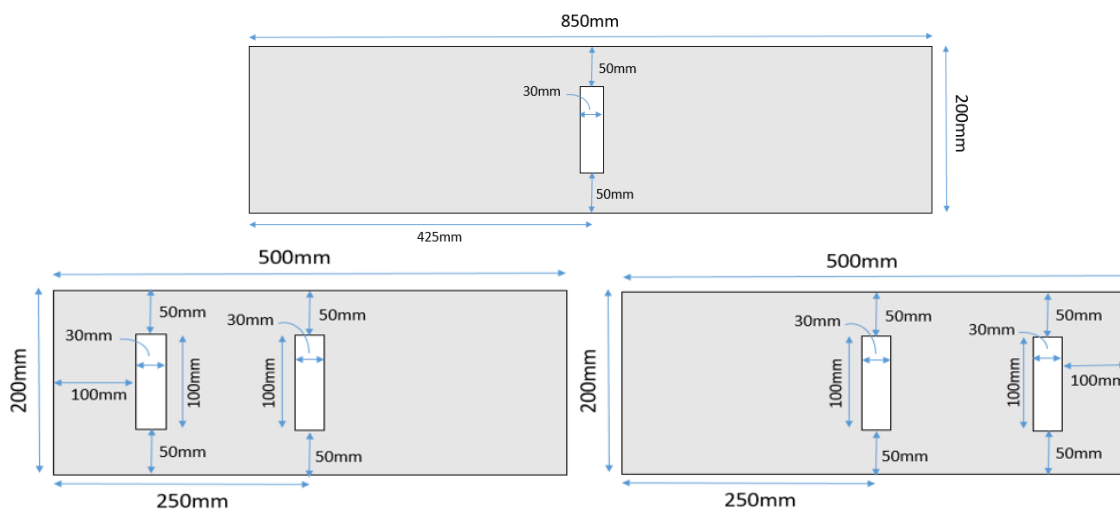
Primeiramente, três painéis foram confeccionados a fim de poder acomodar os sensores na bancada (Figura 12). Cada painel foi projetado para que cada chicote de sensor pudesse ser posicionado no seu devido lugar, procurando evitar a possibilidade de erro de montagem. Na configuração projetada, os três sensores de temperatura são montados separadamente. O chicote do sensor de temperatura de entrada deve ser posicionado no painel da lateral direita, o sensor médio posicionado no painel frontal e o sensor de temperatura de saída posicionado no painel da lateral esquerda da bancada. Fazendo esta separação, como comentado anteriormente, fica improvável que o operador cometa algum erro de montagem, pois cada chicote só pode alcançar o encaixe associado ao seu exato posicionamento. Para os sensores NOx, o sensor de entrada deve ser posicionado no painel à direita e o sensor de saída à esquerda.

Figura 12 – Desenho técnico dos painéis.

A fabricação desses painéis foi feita pela área de melhoria da empresa, que é responsável pela modificação e conserto de componentes da fábrica. Os desenhos desses painéis, que são mostrados na Figura 12, foram elaborados levando em consideração diversos fatores como: a facilidade para o encaixe dos sensores, prevenção de erros de montagem, custo e ergonomia. Os painéis foram fabricados com chapas metálicas de 0,9 mm de espessura. Após a confecção e instalação dos painéis, uma estrutura foi projetada e fabricada para alocar as câmeras na bancada e posicioná-las para possibilitar a realização de inspeção. A estrutura das câmeras foi projetada para que elas pudessem ser posicionadas abaixo da bancada visando cada um dos painéis, como mostra a Figura 13.

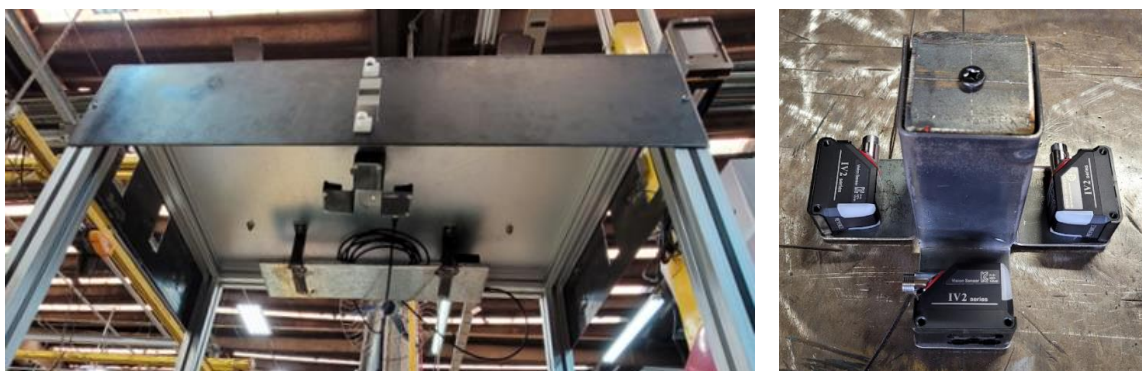
Figura 13 – Configuração da parte inferior da bancada.

Em cada câmera existe apenas uma entrada para conexão, a qual serve para ligá-la diretamente a um amplificador com um cabo específico. As demais conexões devem ser feitas diretamente no amplificador, já que este componente apresenta as demais entradas. Para o caso deste projeto, a conexão utilizada para a comunicação das câmeras com o software é do padrão Ethernet. O conjunto de câmeras é ligado em 24 V, que corresponde à tensão utilizada para sua alimentação. Uma fonte chaveada ligada diretamente ao amplificador do sensor é utilizada para fazer a alimentação do conjunto. Como cada câmera necessita de uma corrente de 1,8 A para o seu funcionamento, a fonte necessária para alimentar todo o sistema deve ser de, no mínimo, 5,4 A.

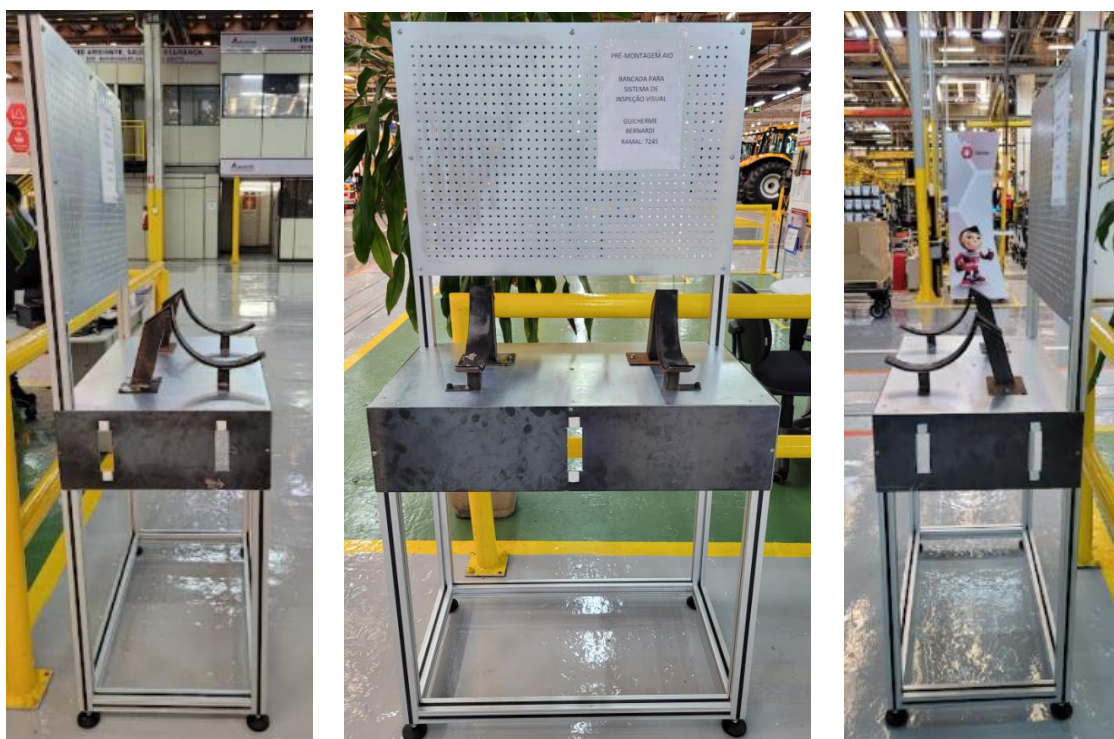
Para a bancada acomodar o conjunto AIO, um suporte foi instalado sobre a bancada. Este suporte foi reaproveitado da antiga bancada utilizada para fazer a pré-montagem deste equipamento. Os painéis foram acoplados à bancada com rebite. A bancada, após todas as montagens, está apresentada na Figura 14:

Figura 14 – Bancada montada e pronta para uso.

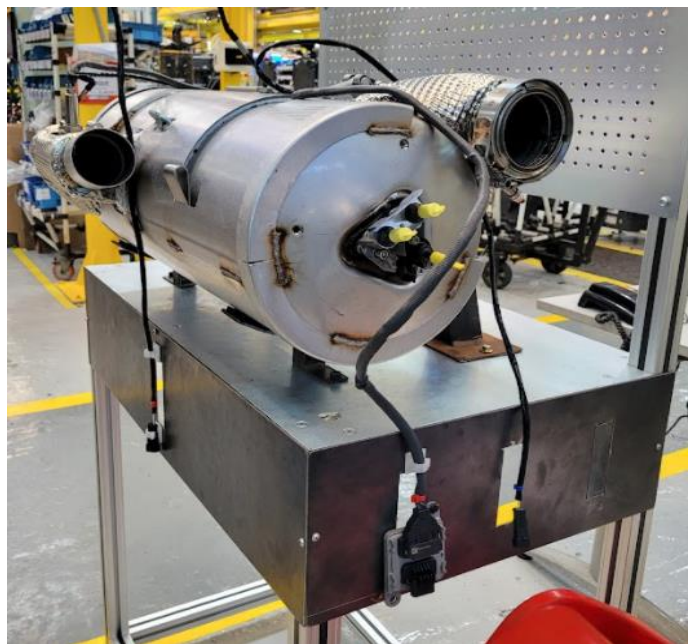
Após a montagem estar pronta, foi necessário o acoplamento de presilhas para que fosse possível prender o chicote dos cabos nas posições adequadas. A escolha de uma chapa perfurada para compor a bancada foi baseada em outras bancadas já existentes na fábrica. Este tipo de chapa permite que seja possível prender diversos tipos de equipamentos na própria bancada, como ferramentas que serão utilizadas para a montagem do conjunto AIO ou um monitor que mostre a instrução de montagem ao operador. A Figura 15 mostra o sistema já com o conjunto AIO sobre a bancada, modo no qual o operador deve fazer o posicionamento dos cabos para que seja possível realizar inspeção visual.

Figura 15 – Sistema finalizado para utilização.

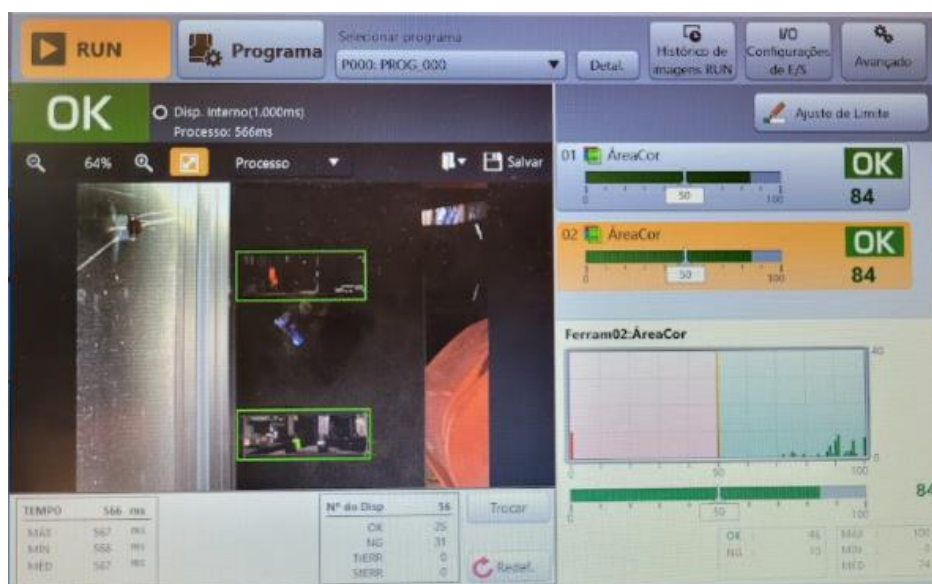
O operador irá realizar a operação de identificação do modelo de trator que está sendo montado na linha principal via leitura de código de barras. O sistema então mostra na tela do Terminal de Coleta as instruções de montagem para o operador de acordo com o modelo identificado, mostrando o *layout* para a identificação dos sensores a serem montados no AIO. Após a finalização da montagem, o operador irá utilizar o Terminal para solicitar ao sistema que realize a inspeção visual. O sistema receberá do software de inspeção visual, via comunicação Ethernet/IP, as informações referentes aos testes, OK/NOK de todas as posições testadas de acordo com o layout selecionado (Figura 16). Caso a montagem esteja de acordo, o sistema armazena todas as informações para rastreabilidade. Caso haja algum problema, o sistema irá informar ao operador e manter a operação travada. Depois de ajustado, o operador poderá solicitar uma nova inspeção visual. Após o sucesso na validação pelo sistema de visão, o sistema irá vincular os dados de inspeção na etiqueta impressa na operação. Esta etiqueta deve ser colada no AIO para que seja feita uma checagem de que o equipamento esteja sendo montado no modelo de trator correto.

Figura 16 – Interface do software das câmeras.

O software dispõe de diversas ferramentas que podem ser utilizadas para controle de montagem. Para o caso deste projeto, a ferramenta utilizada chama-se ÁreaCor. Esta opção de inspeção permite que seja definido uma área de controle onde uma cor específica deve estar dentro desta área para que o software aprove a inspeção. A cor pode ser selecionada manualmente ou pode-se usar a ferramenta Extração de Cores, onde uma amostra da cor desejada é selecionada na imagem para definir qual é a frequência desejada para aquela área definida. A partir da escolha da cor, pode-se definir diversos parâmetros, como intervalo da matriz, saturação e o brilho da imagem para determinar qual será a tolerância a ser aceita a partir da cor escolhida. Além disso, é possível determinar a proporção de pixels de uma cor específica a ser aceita dentro da área demarcada. Na Figura 16 é possível notar que para ambas as áreas demarcadas, 84% dos pixels daquela cor estão presentes no exato momento da inspeção. Esta diferença de 16% da imagem definida como padrão pode ser ocasionada devido à fatores como a perspectiva da abraçadeira em relação à lente da câmera, luz natural, tonalidade da cor da abraçadeira, entre outros aspectos. Todos estes parâmetros previamente apresentados podem ser modificados de acordo com a aplicação.

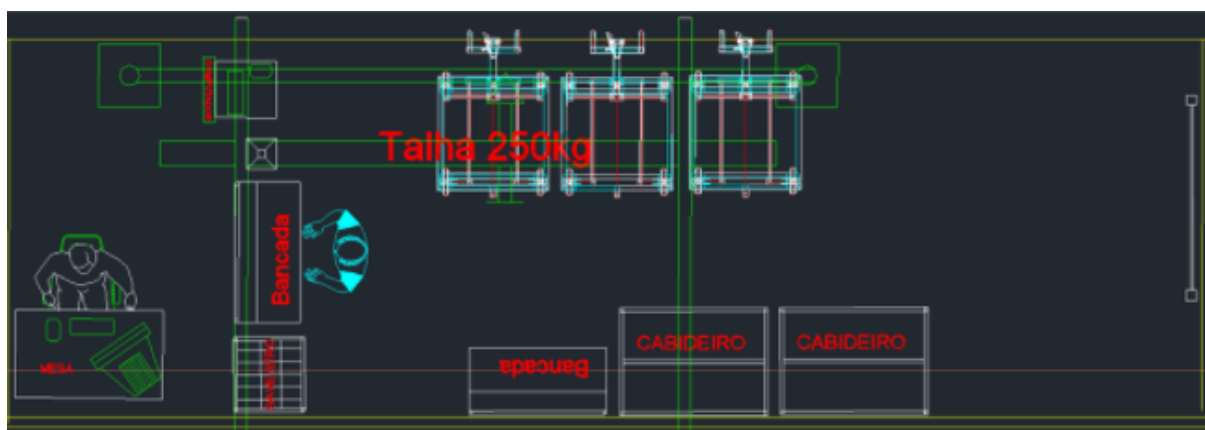
Figura 2: Planta baixa da área de pré-montagem do sistema SCR.
