**MANIFESTAÇÕES PATOLÓGICAS EM REVESTIMENTOS
CERÂMICOS: ANÁLISE DA FREQUÊNCIA DE
OCORRÊNCIA EM ÁREAS INTERNAS DE EDIFÍCIOS EM
USO EM PORTO ALEGRE**

Porto Alegre
julho 2011

Trabalho de Diplomação apresentado ao Departamento de
Engenharia Civil da Escola de Engenharia da Universidade Federal
do Rio Grande do Sul, como parte dos requisitos para obtenção do
título de Engenheiro Civil

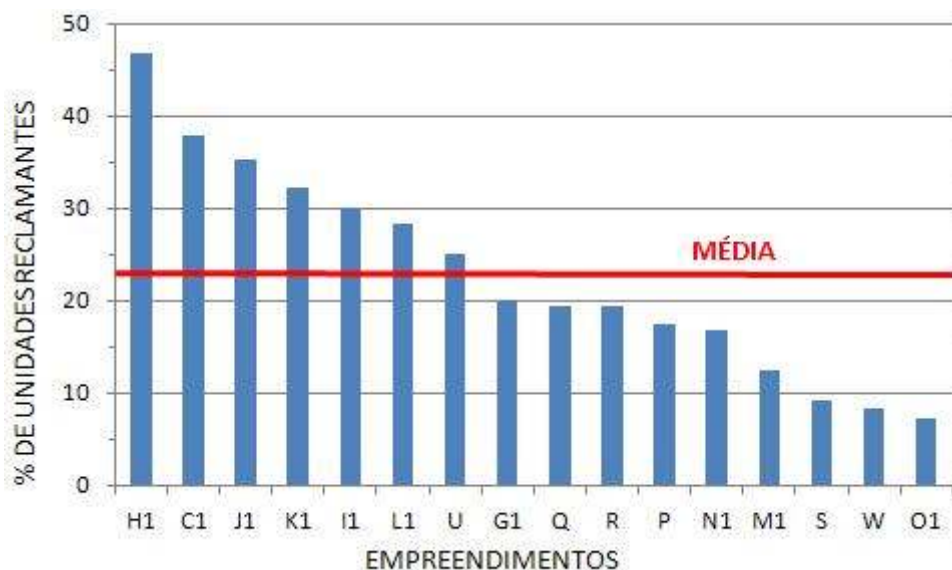
Figura 4: distribuição do número de unidades reclamantes por empreendimento

Analisando o gráfico, pode-se notar que a variabilidade no número de reclamações é grande quando se comparam todos os empreendimentos. Nos empreendimentos H1, C1, J1 e K1 mais de 30% das unidades reclamaram de problemas em revestimentos cerâmicos. Já nos empreendimentos S, W e O1 menos de 10% das unidades registraram ocorrências de patologias em revestimentos cerâmicos internos.

R, S, U e W. No quadro 1 mostra-se o ano de Habite-se de cada um desses 16 empreendimentos e na figura 4 mostra-se o percentual de unidades reclamantes em cada um deles.

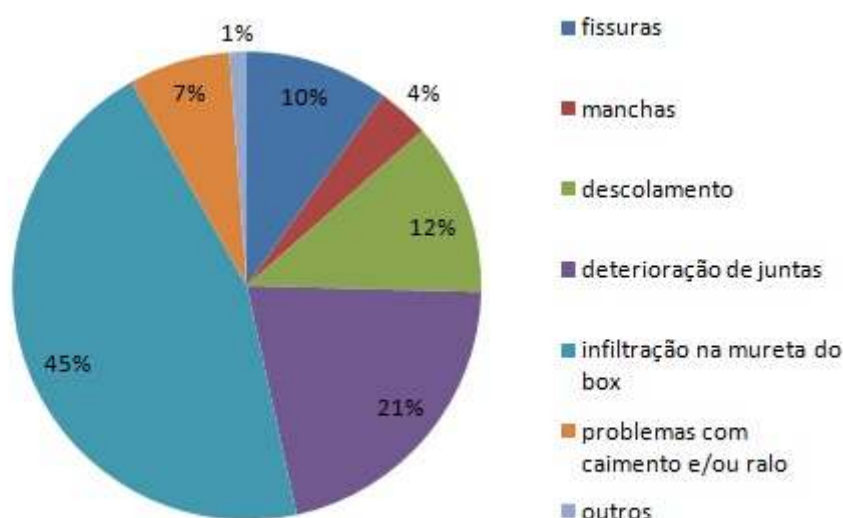
Figura 5: distribuição das ocorrências patológicas

A patologia com o maior número de registros foi a infiltração na mureta do box, com 45% das ocorrências, seguido da deterioração de juntas, com 21% das ocorrências, o descolamento, com 12% das ocorrências, as fissuras, com 10% das ocorrências, os problemas com caimento e/ou ralo, com 7% das ocorrências, as manchas, com 4% das ocorrências e os demais

As 404 unidades registraram 586 ocorrências patológicas em revestimentos cerâmicos de áreas internas, pois muitas dessas unidades registraram mais de uma ocorrência, seja por reincidência do problema, seja por mais de um tipo de problema na mesma unidade. Assim, as análises feitas neste trabalho consideraram o número de ocorrências registradas. Uma ocorrência é o registro da reclamação em um ambiente, não importando a dimensão do problema. A figura 5 mostra a distribuição percentual dessas 586 ocorrências por tipo de patologia.

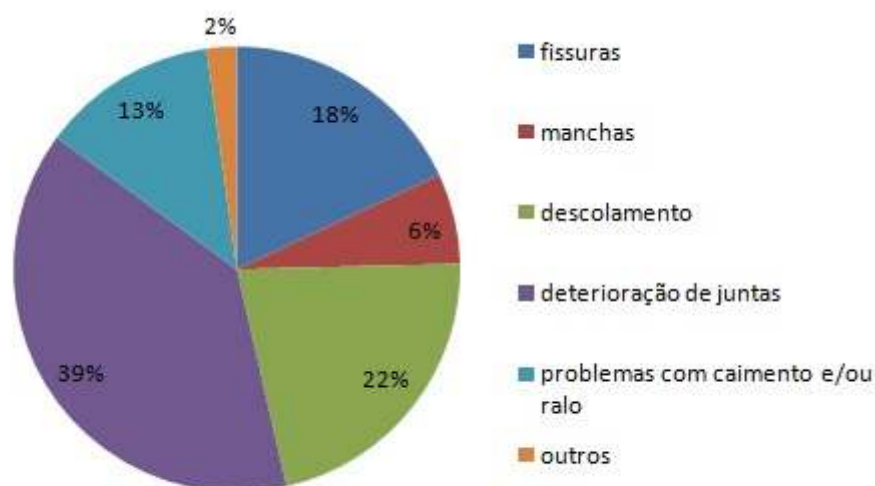
Figura 6: distribuição do número de ocorrências patológicas desconsiderando problemas de infiltração na mureta do box

Nesta nova análise, a patologia com maior número de registros foi a deterioração de juntas, com 39% das ocorrências. A seguir, o descolamento, com 22% das ocorrências, as fissuras, com 18% das ocorrências, os problemas com caimento e/ou ralo, com 13% das ocorrências, as manchas, com 6% das ocorrências e os demais problemas, com 2% das ocorrências.

Após estas ações, adotadas em 2006, não foram registrados mais problemas de infiltração na mureta do box. Assim, decidiu-se excluir das análises feitas as reclamações sobre este problema, já que a empresa sabe quais foram os motivos que geraram esse problema e solucionou-os. A figura 6 mostra uma nova distribuição percentual das ocorrências patológicas desconsiderando as ocorrências de infiltração na mureta do box, num total de 321 ocorrências.

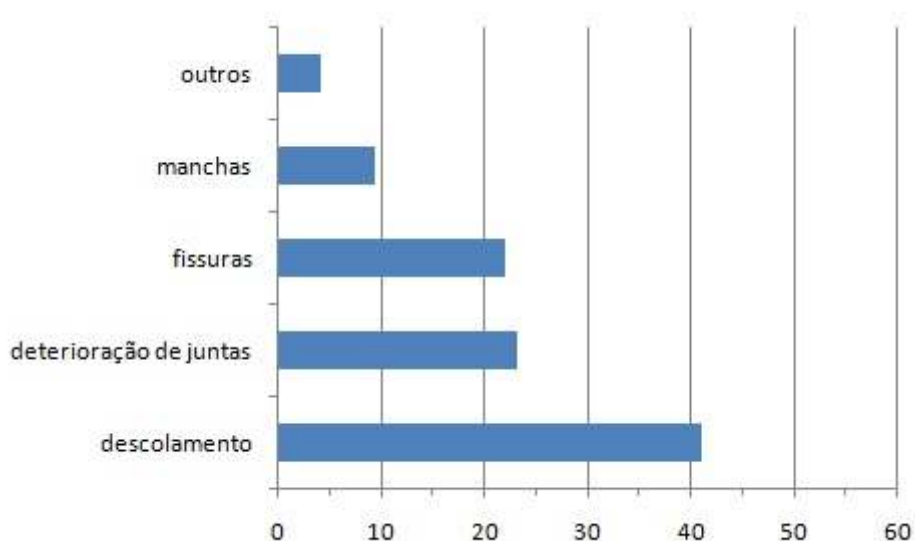
A distribuição das patologias nas cozinhas é mostrada no gráfico da figura 8, onde foram registradas 95 ocorrências. Nas cozinhas, a patologia que mais ocorreu foi o descolamento, com 41% das ocorrências. A deterioração de juntas foi a segunda patologia com maior número de registros, com 23% das ocorrências, seguido das fissuras, com 22% das ocorrências, manchas, com 10% das ocorrências e, por fim, os demais problemas, que representam 4% das ocorrências nas cozinhas.

Figura 13: distribuição das ocorrências patológicas nas cozinhas

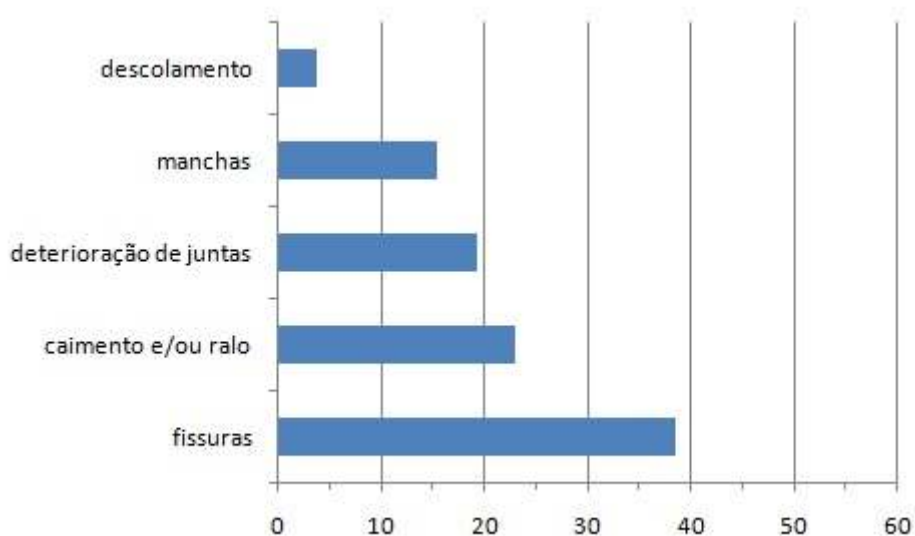
A distribuição de patologias nas lavanderias é mostrada na figura 9, onde foram registradas 26 ocorrências. Nas lavanderias, a patologia de maior incidência foram as fissuras, com 39% das ocorrências. A empresa não sabe qual seria o motivo, pois as placas cerâmicas usadas são de marcas de qualidade reconhecida no mercado e sempre foram usadas as mesmas marcas. A seguir, os problemas com caimento e/ou ralo, com 23% das ocorrências, a deterioração de juntas, com 19% das ocorrências, as manchas, com 15% das ocorrências e os demais problemas, que representam 4% das ocorrências.

Figura 14: distribuição das ocorrências patológicas nas lavanderias

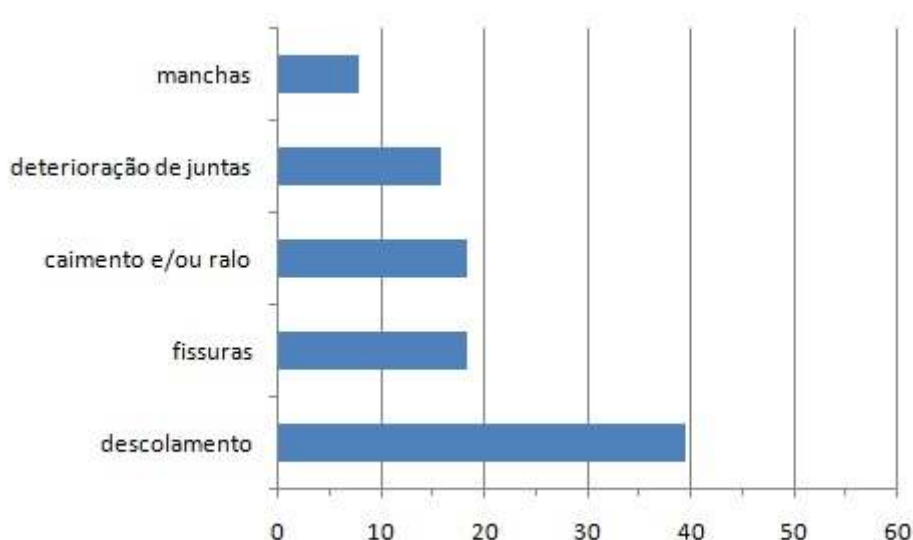
Por fim, a figura 10 mostra a distribuição de patologias nos outros ambientes, onde foram registradas 38 ocorrências. Nos demais ambientes das unidades a patologia mais registrada foi descolamento, com 40% das ocorrências. Assim como nas cozinhas, a empresa não identificou o motivo exato que provocou essa patologia. Em seguida, tem-se as fissuras e os problemas com caimento e/ou ralo, com 18% das ocorrências, a deterioração de juntas, com 16% das ocorrências e as manchas, com 8% das ocorrências.

Figura 15: distribuição das ocorrências patológicas nos outros ambientes
