**PROPOSTA DE METODOLOGIA PARA AVALIAÇÃO SUPERFICIAL DE
PAVIMENTOS URBANOS: APLICAÇÃO À REDE VIÁRIA DE PORTO ALEGRE**

Trabalho de Conclusão do Curso de Mestrado
Profissionalizante em Engenharia como requisito
parcial à obtenção do título de Mestre em
Engenharia – modalidade Profissionalizante –
Ênfase Transportes.

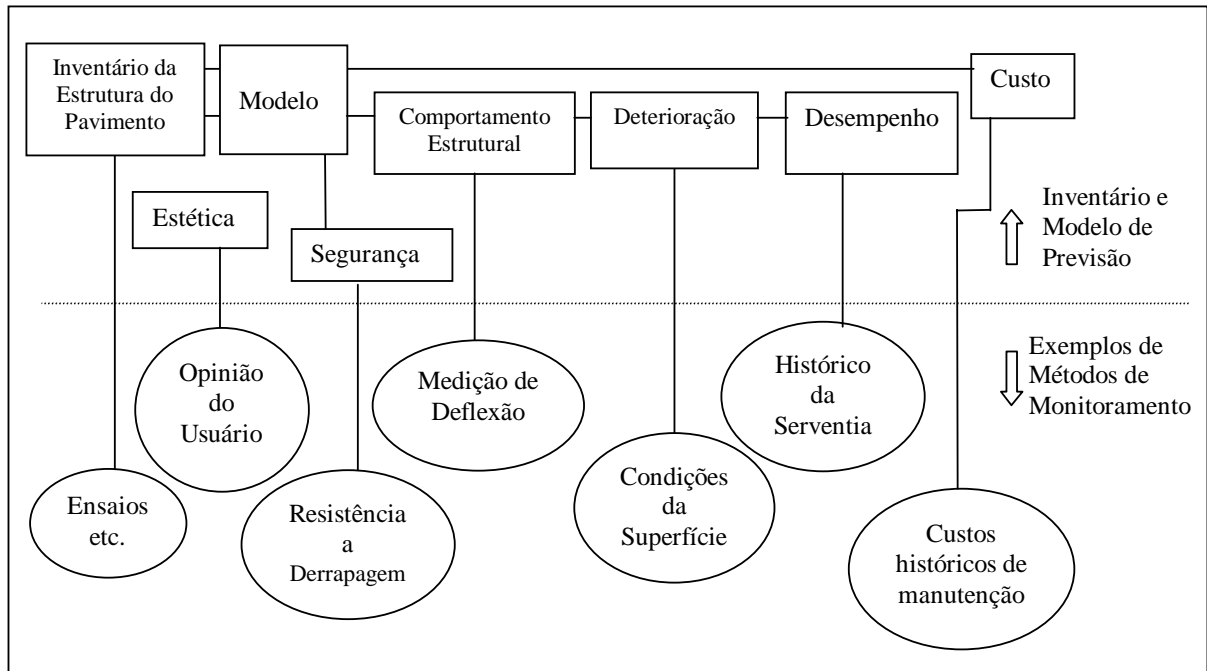
Figura 2.1 – Tipos de avaliações de pavimentos e suas interfaces (Haas e Hudson, 1978)

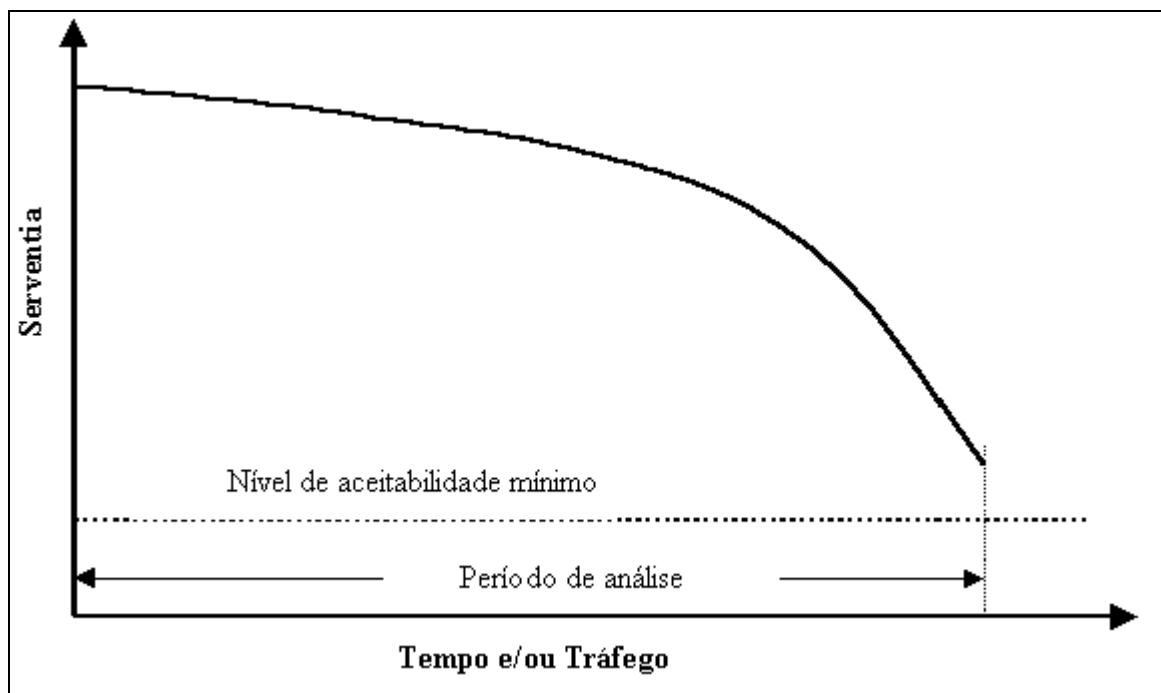
Figura 2.2 – Redução da serventia com o tempo e/ou tráfego

O desempenho do pavimento pode ser definido através da Figura 2.2 e representa a história da redução da qualidade do rolamento.

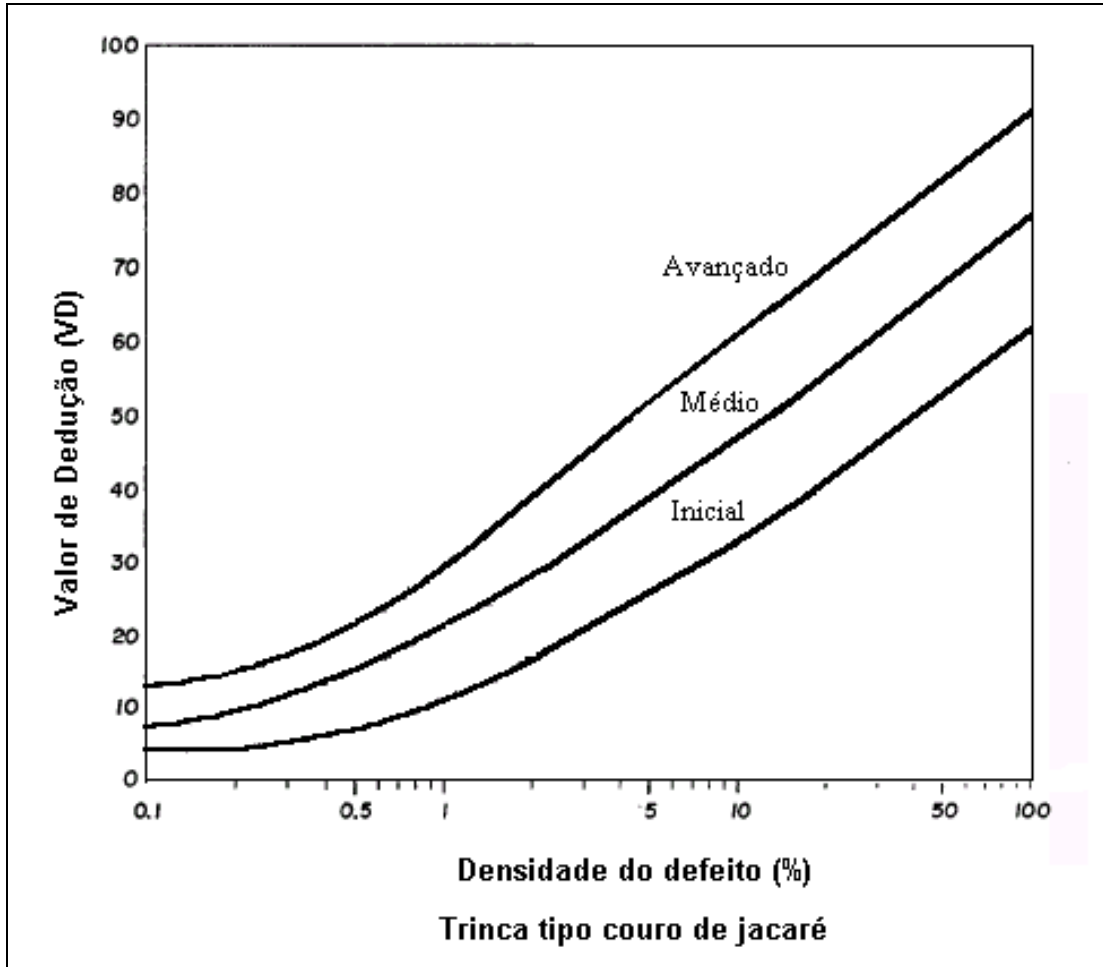
Figura 2.4 – Curva de valores de dedução para o defeito trinca tipo couro de jacaré (Shain e Khon, 1979-b)

As curvas resultantes foram testadas em pavimentos de cidades, estados e em instalações do exército. Seções de pavimentos com um tipo de defeito e um nível de severidade foram avaliadas por um painel de engenheiros, empregando o PCR. O PCR médio do grupo foi deduzido do valor 100, para obter-se o valor de dedução. Estes valores foram comparados com os valores das curvas e correções foram realizadas para ajustar aos resultados do campo. A Figura 2.4 apresenta a curva de valores de dedução para o defeito trinca tipo couro de crocodilo.

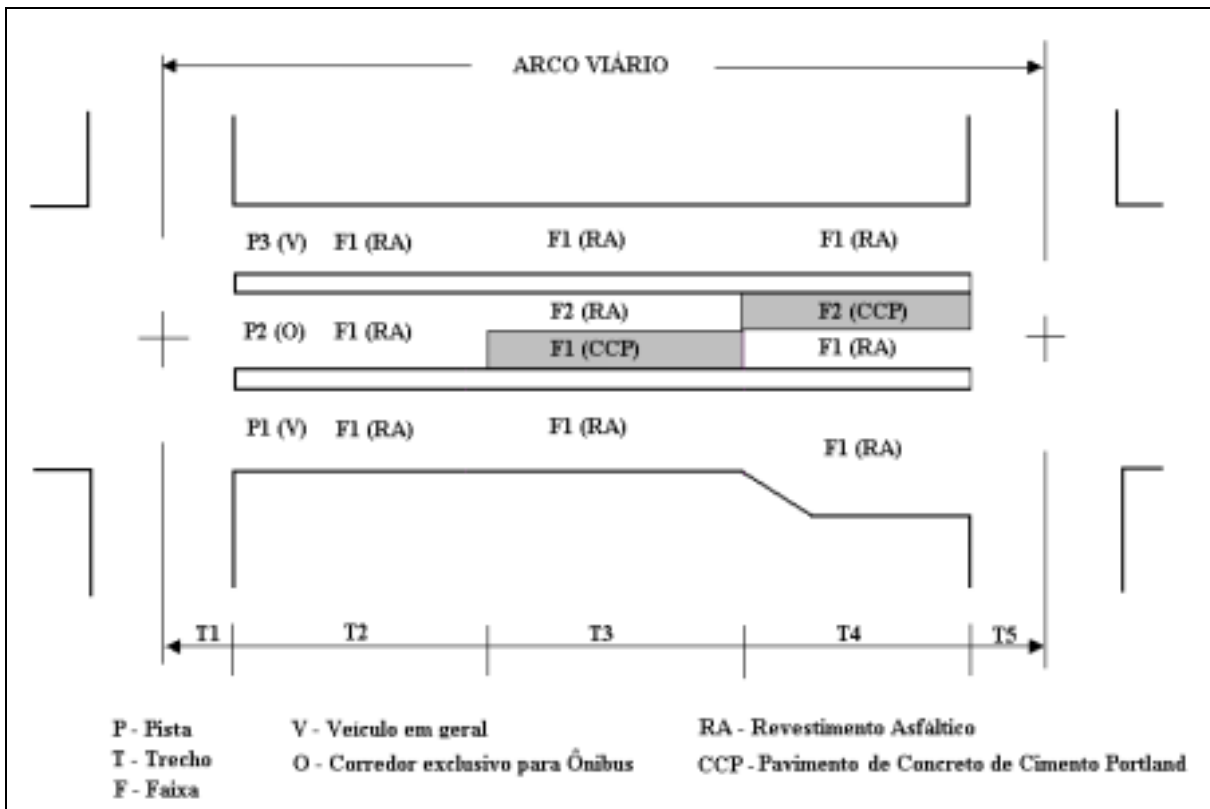
Figura 3.1 – Representação dos elementos que constituem o arco viário

Na concepção do GERPAV foi estabelecido que todas as ações de planejamento da manutenção e reabilitação dos pavimentos serão definidas para o elemento denominado seção de gerenciamento. A seção de gerenciamento é representada por cada pista de rolamento que

compõe o arco viário. Conseqüentemente, a condição do pavimento deverá ser determinada separadamente para cada pista de rolamento do arco.

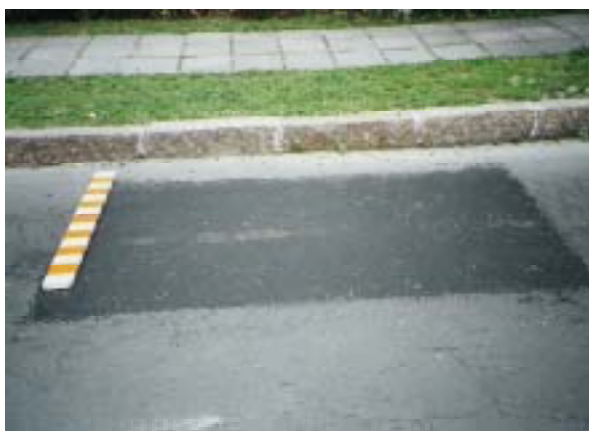
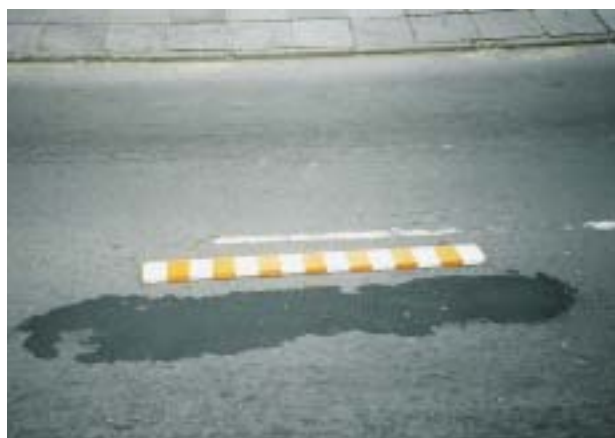
(a) Remendo de conservação padrão

(b) Remendo de conservação emergencial

Figura 4.1 – Defeitos em revestimento asfáltico

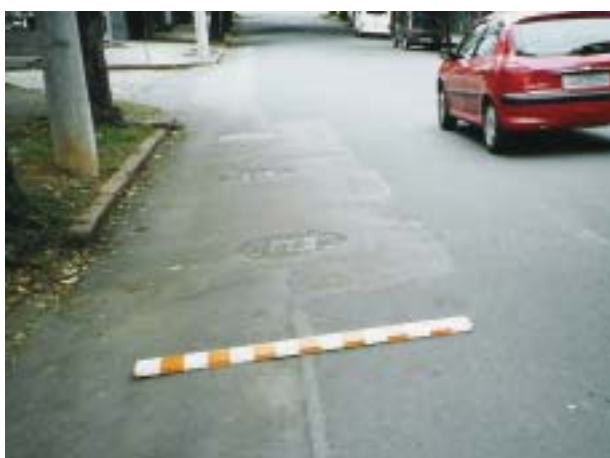
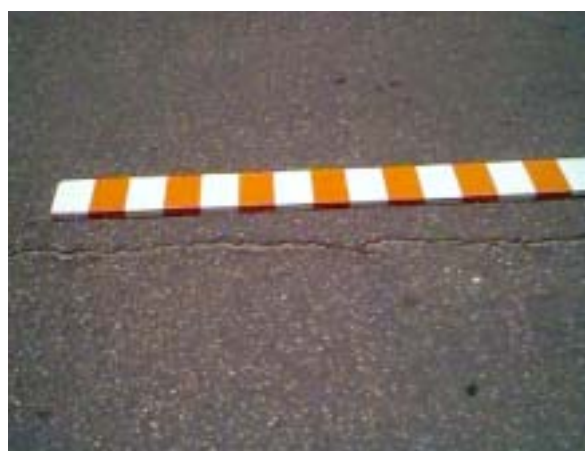
(a) Remendo de intervenção em rede subterrânea

(b) Trinca isolada de retração ou reflexão

Figura 4.2 – Defeitos do revestimento asfáltico

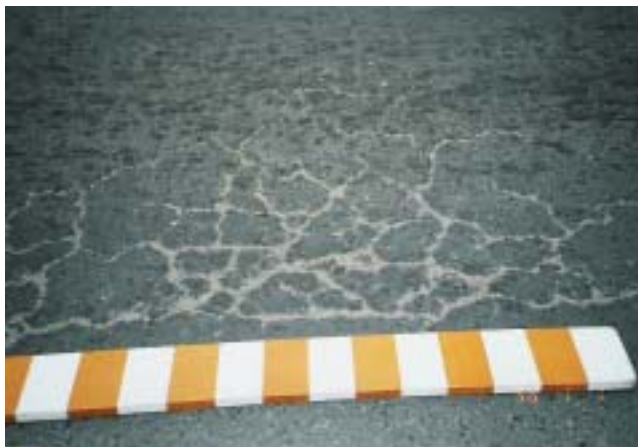
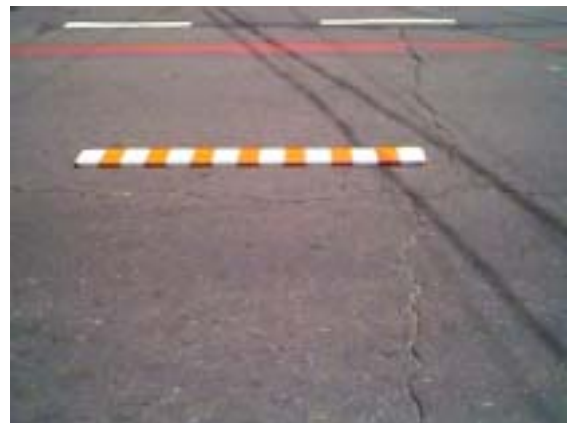
(a) Trincas de fadiga

(b) Trincas interligadas de retração ou reflexão

Figura 4.3 – Defeitos do revestimento asfáltico

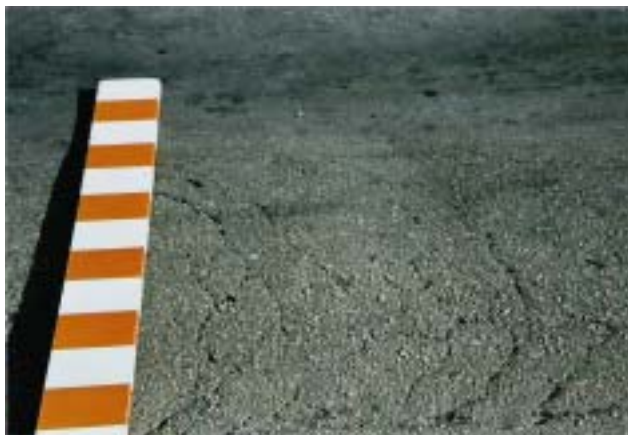
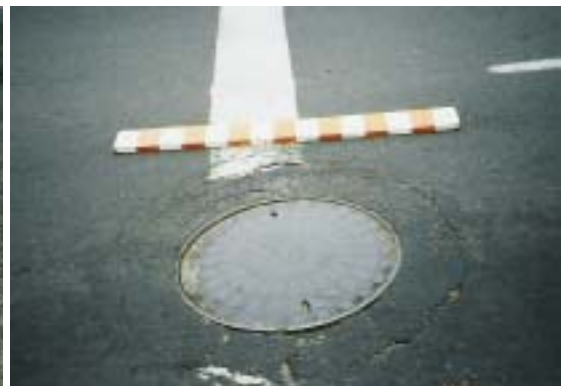
(a) Trincas parabólicas

(b) Trincas concêntricas a tampa de PV

Figura 4.4 – Defeitos do revestimento asfáltico

São causadas pela deficiência de compactação da base junto aos poços de visitas e se caracterizam por apresentarem formação concêntrica à tampa, conforme ilustrado na Figura 4.4 (b).

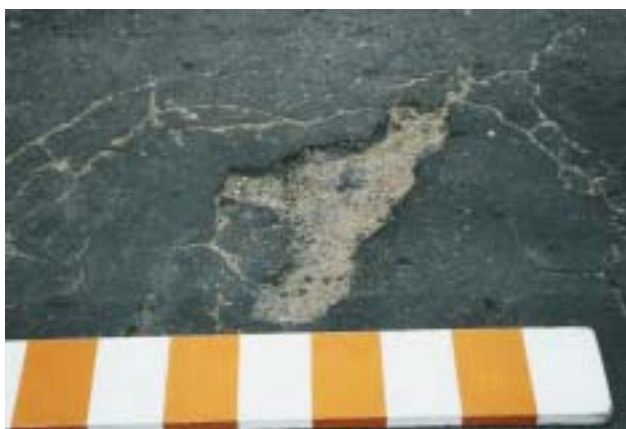
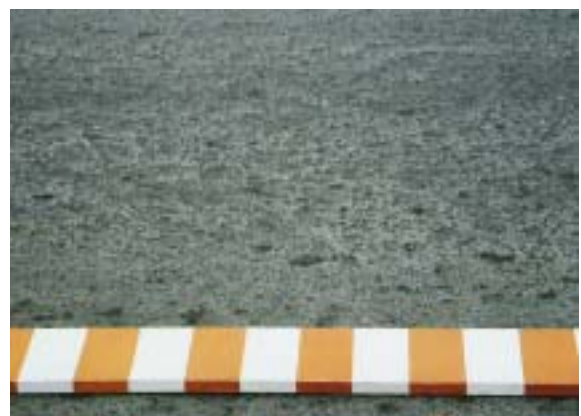
(a) Panela

(b) Desgaste superficial

Figura 4.5 – Defeitos do revestimento asfáltico

Cavidade na superfície do pavimento denotando ausência de parte do revestimento e exposição das camadas inferiores, conforme ilustrado na Figura 4.5 (a).

Efeito do arrancamento progressivo do agregado, denotando evidente macrorrugosidade, conforme ilustrado na Figura 4.5 (b). Essa deficiência engloba os fenômenos de envelhecimento, endurecimento, volatilização e intemperização do ligante. Os níveis de severidade são:

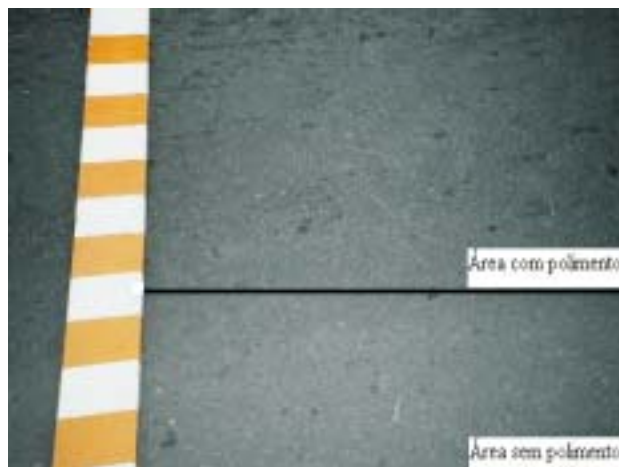
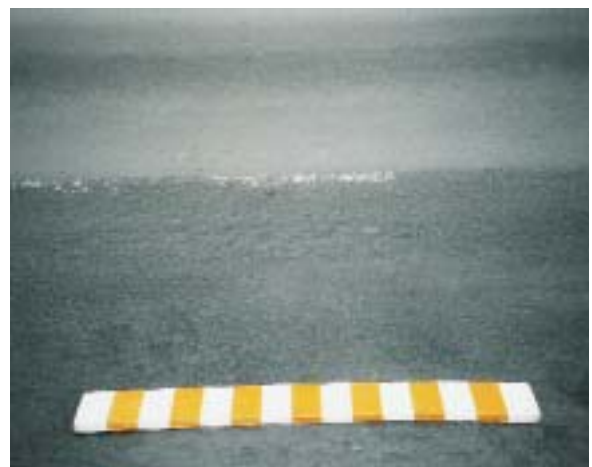
(a) Polimento de agregado

(b) Exsudação

Figura 4.6 – Defeitos do revestimento asfáltico

Produto da ação abrasiva do tráfego, caracterizado pelo arrancamento da película asfáltica que envolve os agregados maiores e das partículas menores em volta dos agregados maiores, conjuntamente com o polimento dos agregados maiores, conforme ilustrado na Figura 4.6 (a). Compromete a condição de segurança em virtude da redução do coeficiente de atrito pneu-pavimento.

Excessiva presença de cimento asfáltico na superfície, caracterizado por manchas mais escuras na superfície responsáveis pelo fenômeno do espelhamento, conforme ilustrado na Figura 4.6 (b).

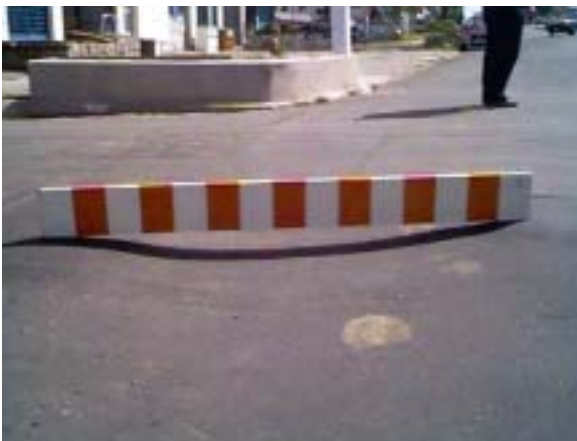
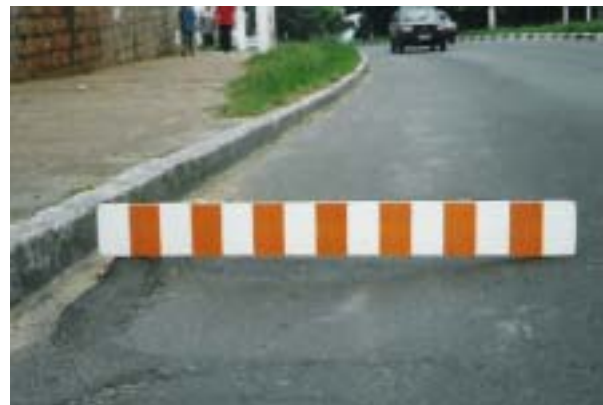
(a) Afundamento sem sollevamento lateral

(b) Afundamento com sollevamento lateral

Figura 4.7 – Defeitos do revestimento asfáltico

Irregularidade caracterizada pela formação de depressões, causadas pela consolidação das camadas do pavimento, sem que estejam acompanhadas de deslocamentos laterais ou elevações das áreas adjacentes, conforme ilustrado na Figura 4.7 (a). Estão incluídos nesta tipologia os afundamentos nas trilhas de roda com extensão menor do que 6 (seis) metros e aqueles com extensão superior a 6 (seis) metros mas que não estão localizados em caminhos preferenciais de pneus de veículos.

Irregularidade caracterizada por formação de depressões no sentido longitudinal das vias acompanhadas de deslocamentos laterais ou elevações das áreas adjacentes, conforme ilustrado na Figura 4.7 (b). Estão incluídos nesta tipologia os afundamentos nas trilhas de roda com extensão menor do que 6 (seis) metros e aqueles com extensão superior a 6 (seis) metros mas que não estão localizados em caminhos preferenciais de pneus de veículos.

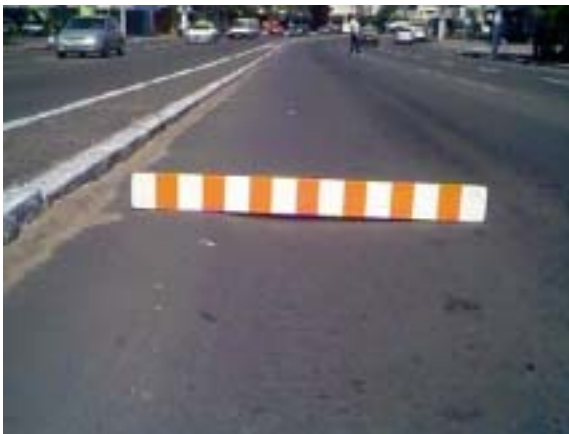
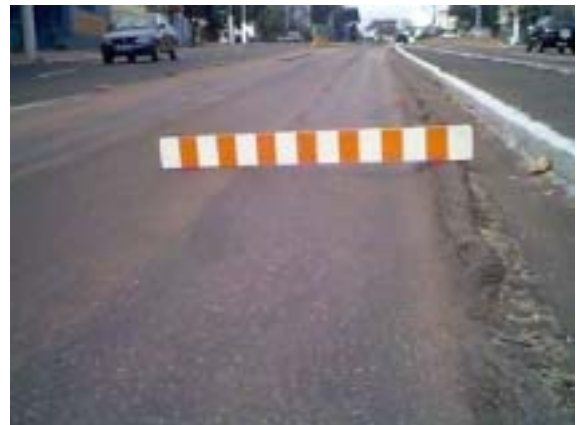
(a) Sem sollevamento lateral

(b) Com sollevamento lateral

Figura 4.8 – Defeitos do revestimento asfáltico: afundamento nas trilhas de roda

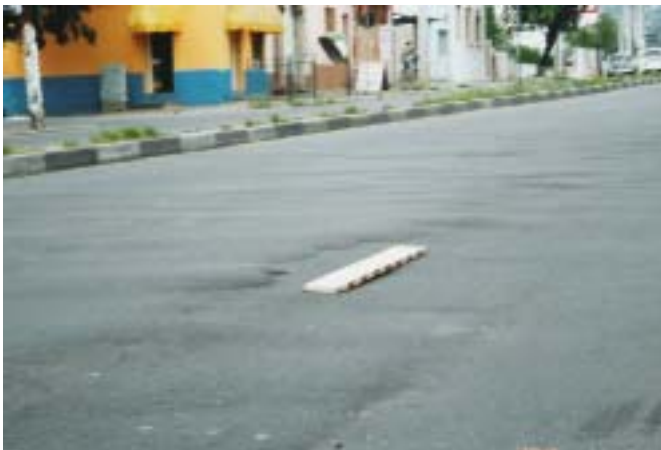
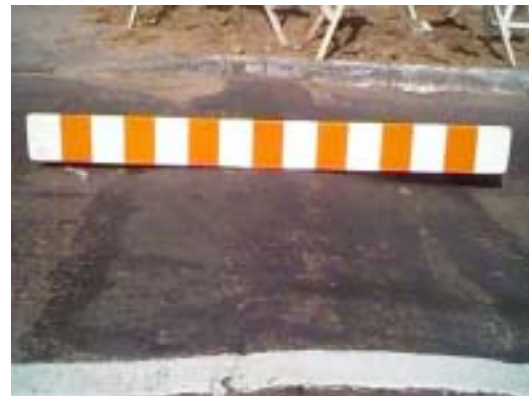
(a) Corrugação

(b) Elevação

Figura 4.9 – Defeitos do revestimento asfáltico

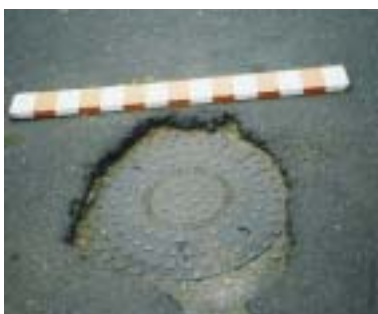
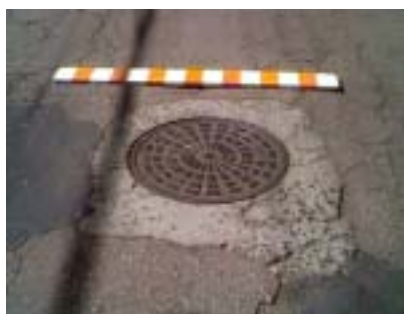
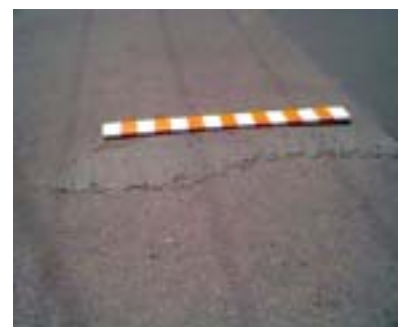
(a) Desnível em tampa de PV

(b) Imperfeição em suporte de tampa de poço de visita

(c) Derrame de material

Figura 4.10 – Defeitos do revestimento asfáltico

Ocorrência de despejo de material asfáltico ou cimentício solidificado sobre o revestimento, gerando ressaltos na superfície, conforme ilustrado na Figura 4.10 (c). Níveis de severidade: não se aplicam.

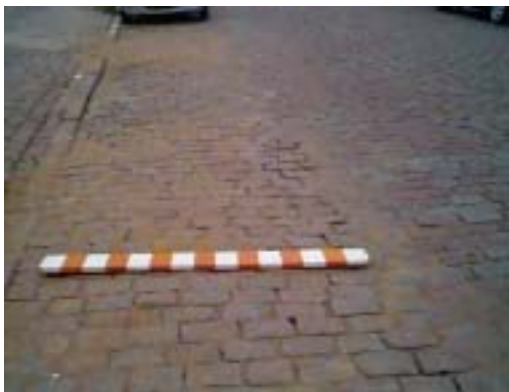
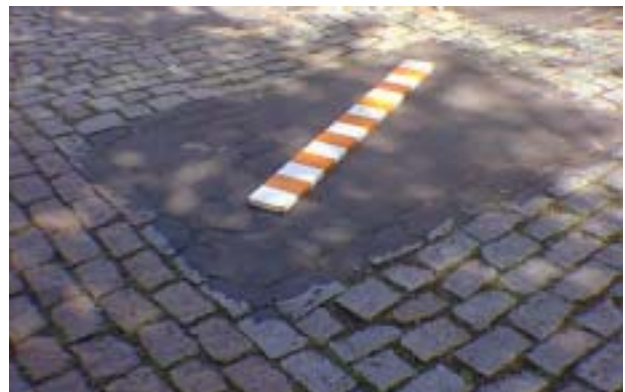
(a) Remendo de conservação padrão

(b) Remendo regular com mistura asfáltica

Figura 4.11 – Defeitos em pavimentos com paralelepípedos

Reparação de defeito existente anteriormente, com a remoção e reposição do revestimento original, conforme ilustrado na Figura 4.11 (a).

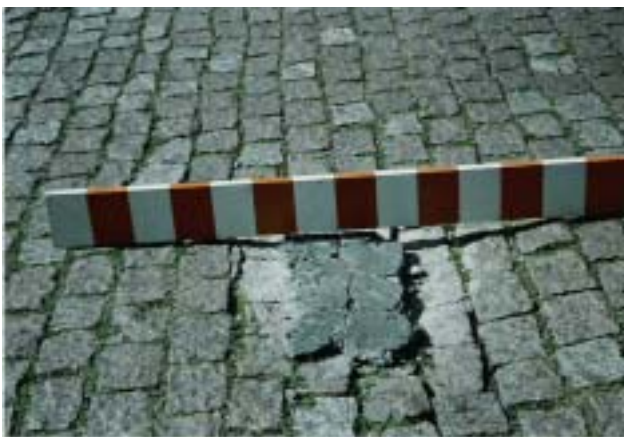
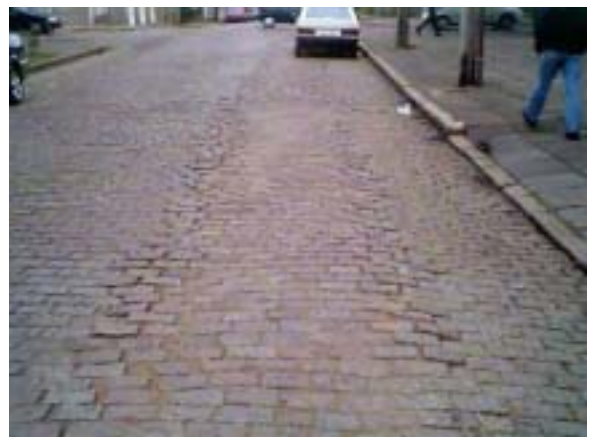
(a) Remendo de Conservação emergencial

(b) Remendo de intervenção em rede subterrânea

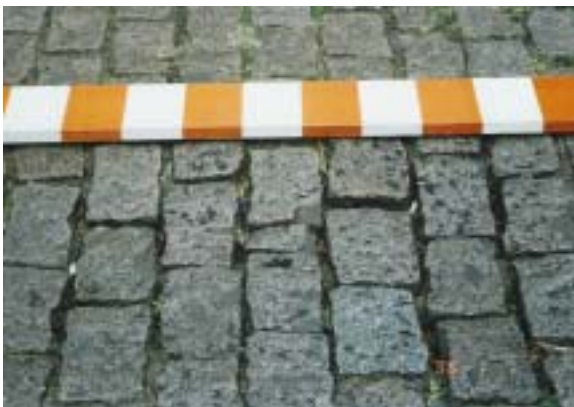
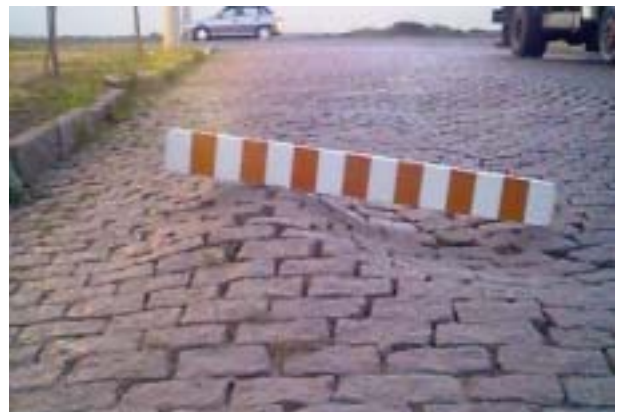
(a) Juntas sem preenchimento

(b) Afundamento com solevamento lateral

Figura 4.13 – Defeitos em pavimentos com paralelepípedos

Constitui-se na falta de material de preenchimento das juntas entre as peças do revestimento, conforme ilustrado na Figura 4.13 (a).

Irregularidade caracterizada por formação de depressões nas vias acompanhadas de deslocamentos laterais ou elevações das áreas adjacentes, conforme ilustrado na Figura 4.13 (b). Estão incluídos nesta tipologia os afundamentos nas trilhas de roda com extensão **menor** do que 6 (seis) metros e aqueles com extensão superior a 6 (seis) metros mas que não estão localizados em caminhos preferenciais de pneus de veículos.

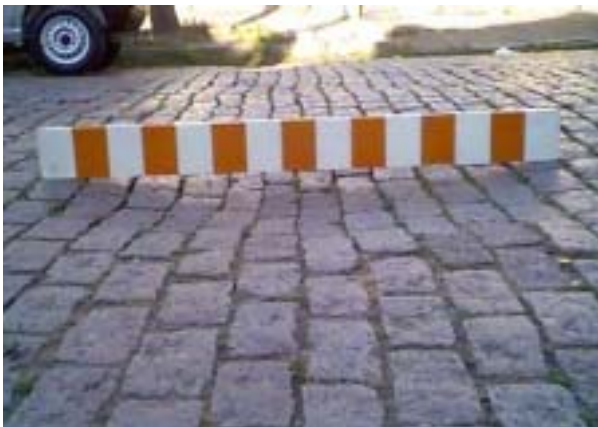
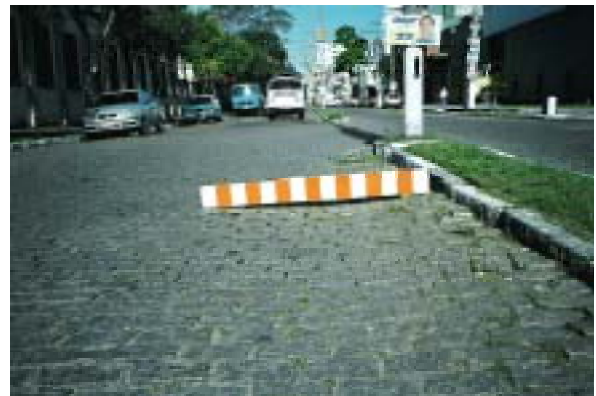
(a) Afundamento sem solevamento lateral

(b) Afundamento nas trilhas de roda com solevamento lateral

Figura 4.14 – Defeitos em pavimentos com paralelepípedos

Irregularidade caracterizada por formação de depressões nas vias, causadas pela consolidação das camadas do pavimento, sem que estejam acompanhadas de deslocamentos laterais ou elevações das áreas adjacentes, conforme ilustrado na Figura 4.14 (a). Estão incluídos nesta tipologia os afundamentos nas trilhas de roda com extensão **menor** do que 6 (seis) metros e aqueles com extensão superior a 6 (seis) metros mas que não estão localizados em caminhos preferenciais de pneus de veículos.

Afundamentos generalizados nas regiões de caminho preferencial dos pneus dos veículos conhecidas como trilhas de roda, conforme ilustrado na Figura 4.14 (b). Observam-se deslocamentos laterais ou elevações das áreas adjacentes às trilhas em função do deslocamento de parte da estrutura. Somente serão considerados nesta tipologia os afundamentos nas trilhas de roda com extensão **maior** do que 6 (seis) metros.

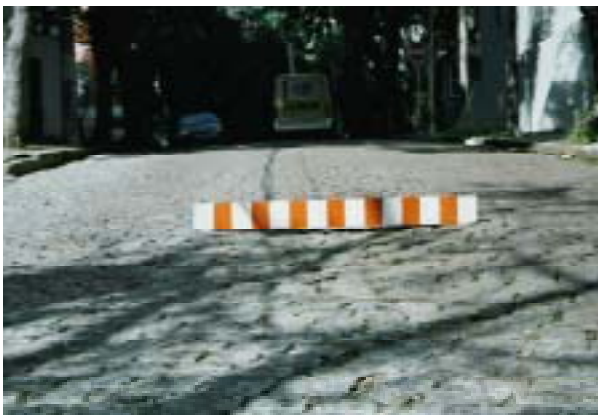
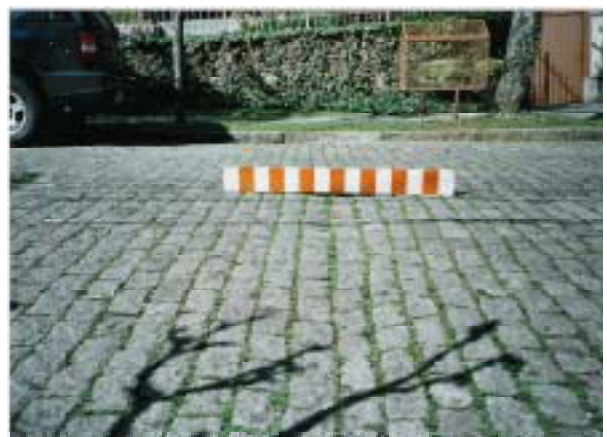
(a) Afundamento nas trilhas de rodas sem sollevamento lateral

(b) Ondulação

Figura 4.15 – Defeitos em pavimentos com paralelepípedos

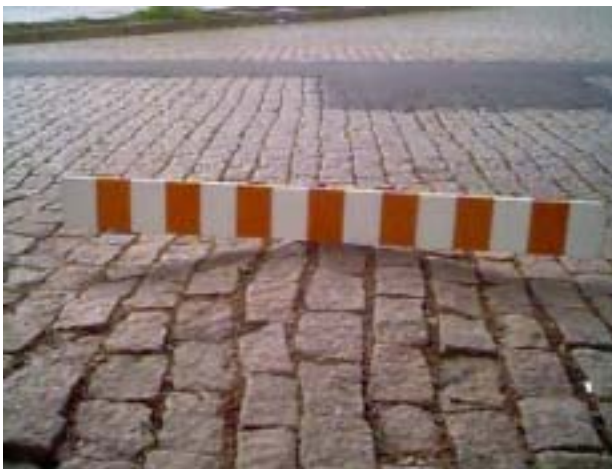
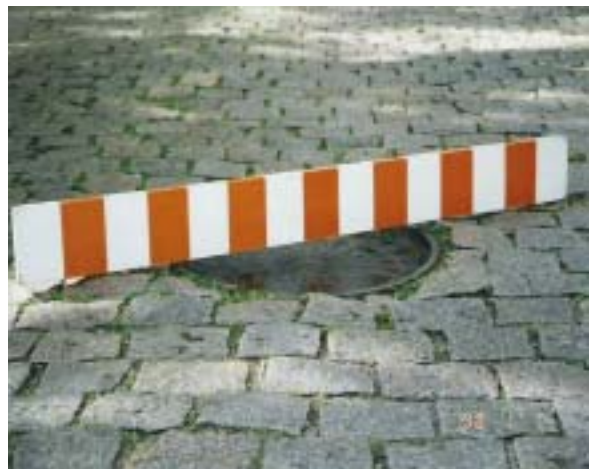
(a) Elevação

(b) Desnível de tampa de PV

Figura 4.16 – Defeitos em pavimentos com paralelepípedos

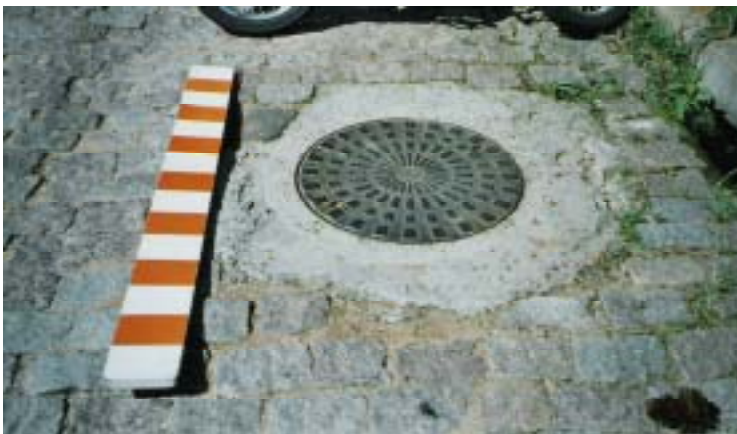
(a) Imperfeição no suporte de concreto de tampa de PV

Figura 4.17 – Defeitos em pavimentos com paralelepípedos

- Imperfeição no suporte de concreto de tampa de poço de visita (PV) de rede subterrânea
São desníveis, trincas, desagregação do material ou qualquer outra avaria que possam ocorrer nos suportes de concreto das tampas de poços de visitas das redes subterrâneas, conforme ilustrado na Figura 4.17 (a).

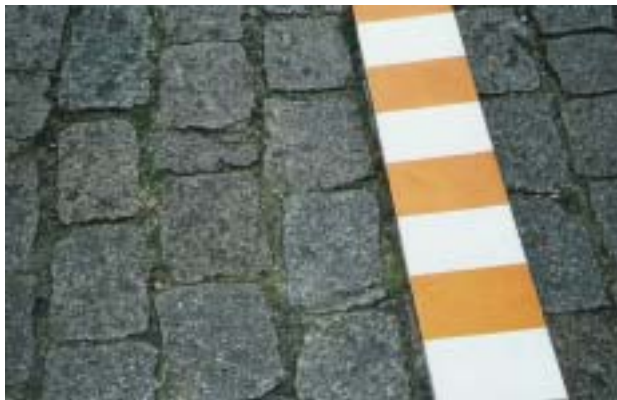
(a) Peças trincadas ou quebradas

Figura 4.18 – Defeitos em pavimentos com paralelepípedos

Ocorrência de peças apresentando fissuras ou trincas dividindo a peça em duas ou mais partes, conforme ilustrado na Figura 4.18 (a).

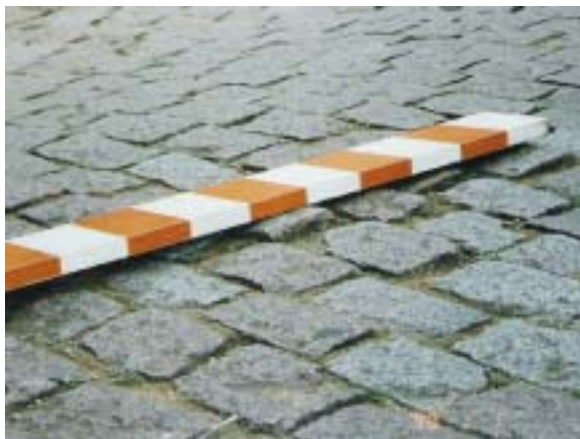
(a) Peças salientes

Figura 4.19 – Defeitos em pavimentos com paralelepípedos

Ocorrência de peças que apresentem desnível excessivo (individualizado) em relação às demais, conforme ilustrado na Figura 4.19 (a).

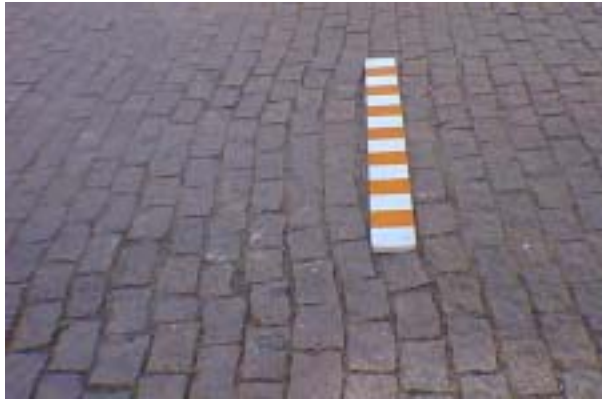
Figura 4.20 – Defeitos em pavimentos com paralelepípedos: deformação por aceleração frenagem ou mudança de direção

Deformação longitudinal, transversal ou radial, descaracterizando a disposição das peças, conforme ilustrado na Figura 4.20. Em geral localizam-se em ladeiras, curvas, interseções e paradas de ônibus, causadas pela aceleração, frenagem ou mudança de direção dos veículos.

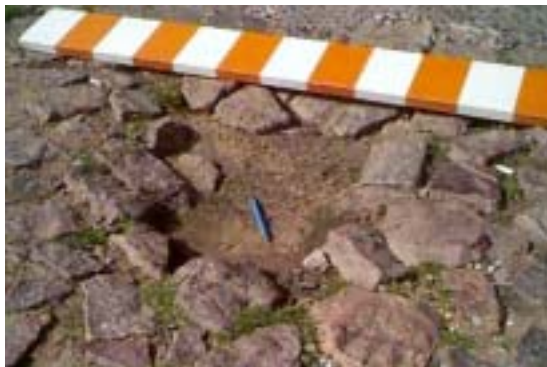
Figura 4.21 – Defeitos em pavimentos com pedras irregulares: panela

Cavidade na superfície do pavimento denotando ausência de peças do calçamento e exposição das camadas inferiores, conforme ilustrado na Figura 4.21.

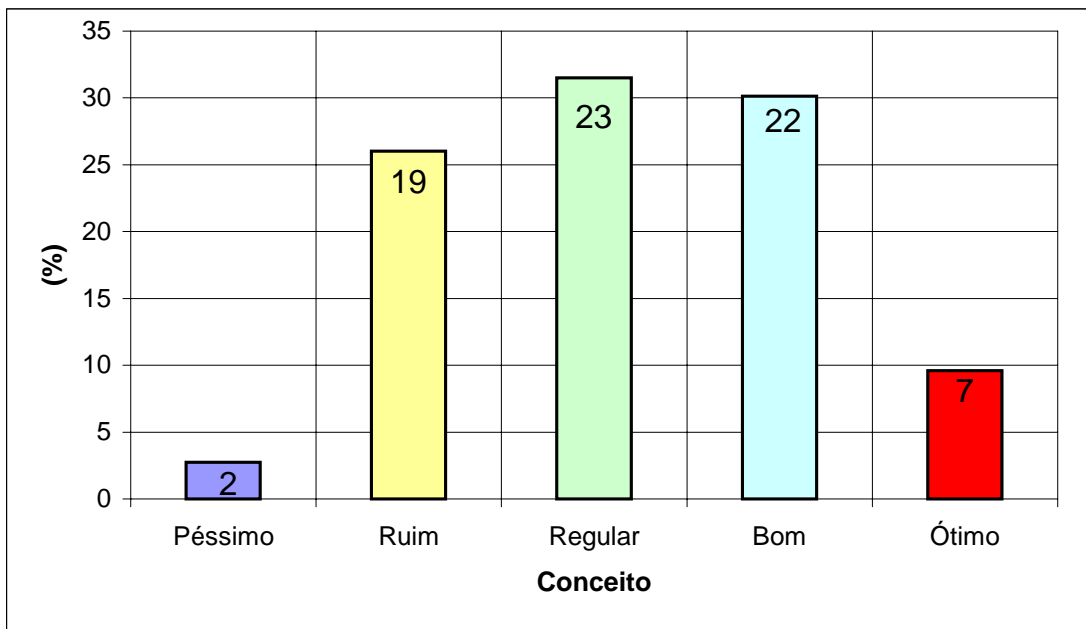
Figura 4.22 Distribuição de frequência dos conceitos obtidos para revestimento asfáltico

Na Figura 4.22 é apresentado o histograma com a distribuição de frequência dos conceitos observados. Nota-se que poucas superfícies de avaliação receberam o conceito péssimo, o que prejudica a análise dos pavimentos nesta condição.

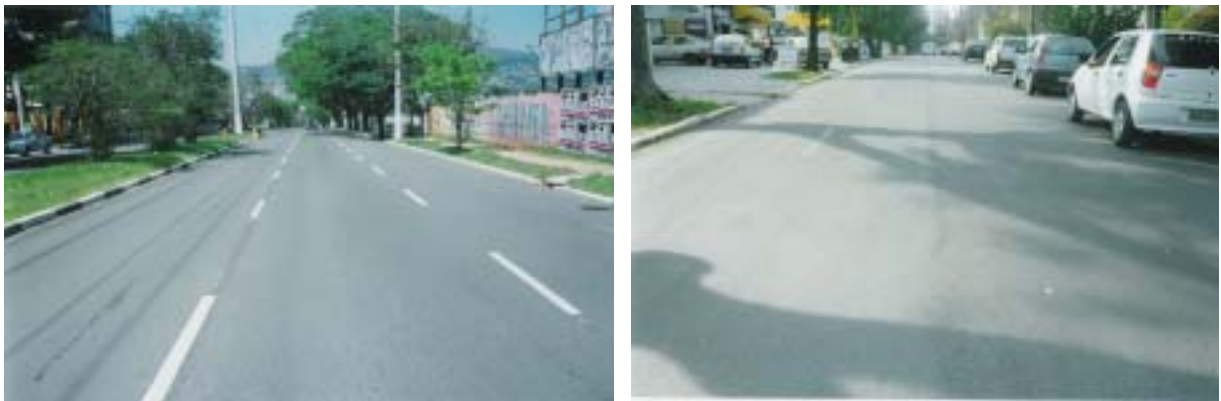
- **Em áreas localizadas**
 - Desgaste superficial inicial;
 - Polimento de agregados;
 - Trincamentos iniciais;
 - Afundamento sem sollevamento lateral em nível de severidade inicial;
 - Afundamento nas trilhas de roda sem sollevamento lateral em nível de severidade inicial.
- Quando ocorrer mais de três tipos de defeitos possíveis na condição Muito Bom, o pavimento não poderá receber nota superior a 81.

Figura 4.23 – Pavimentos com revestimento asfáltico em muito bom estado

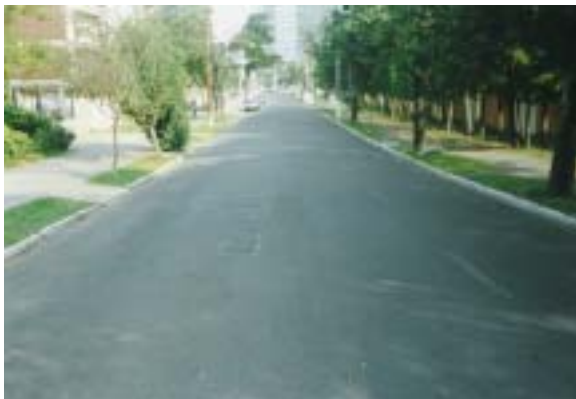
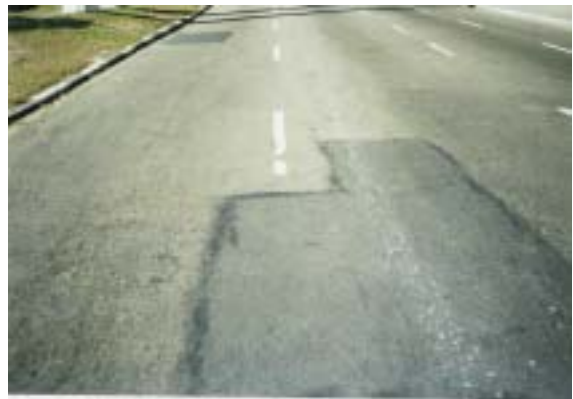
Figura 4.24 – Pavimentos com revestimento asfáltico em bom estado

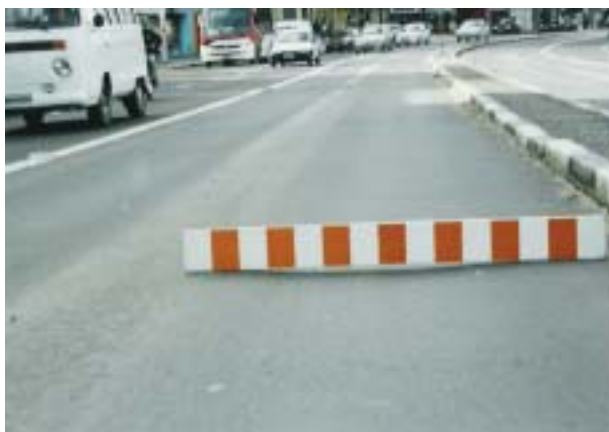
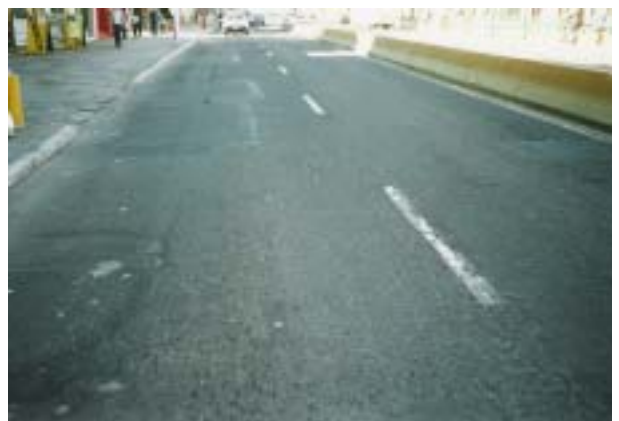
Figura 4.25 – Pavimentos com revestimento asfáltico em estado regular

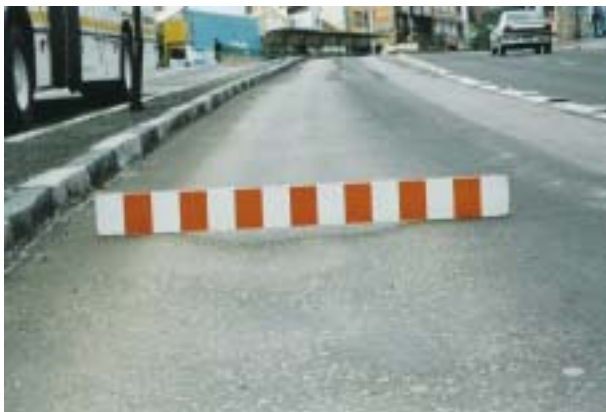
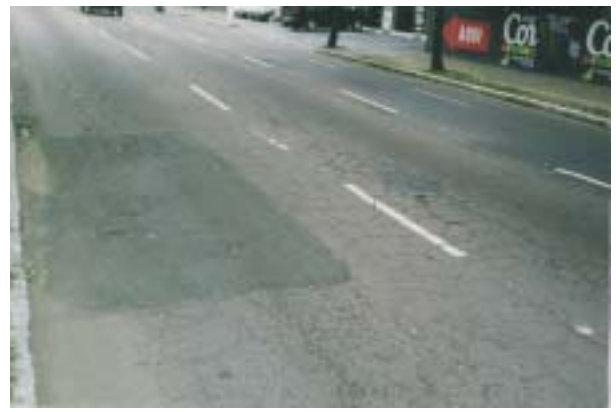
- Ocorre afundamento sem solevamento em nível de severidade médio ou avançado em área extensa;
- O trincamento por fadiga é muito severo (faltando partes do material) e ocorre em extensão generalizada;
- Ocorrem painelas de nível de severidade inicial, médio e avançado;
- Corrugação em nível de severidade médio e avançado em área extensa;
- Afundamento nas trilhas de rodas com solevamento lateral em nível de severidade avançado, somente onde não há ocorrência de trincamentos ou remendos ou painelas.

Figura 4.26 – Pavimentos com revestimento asfáltico em estado ruim

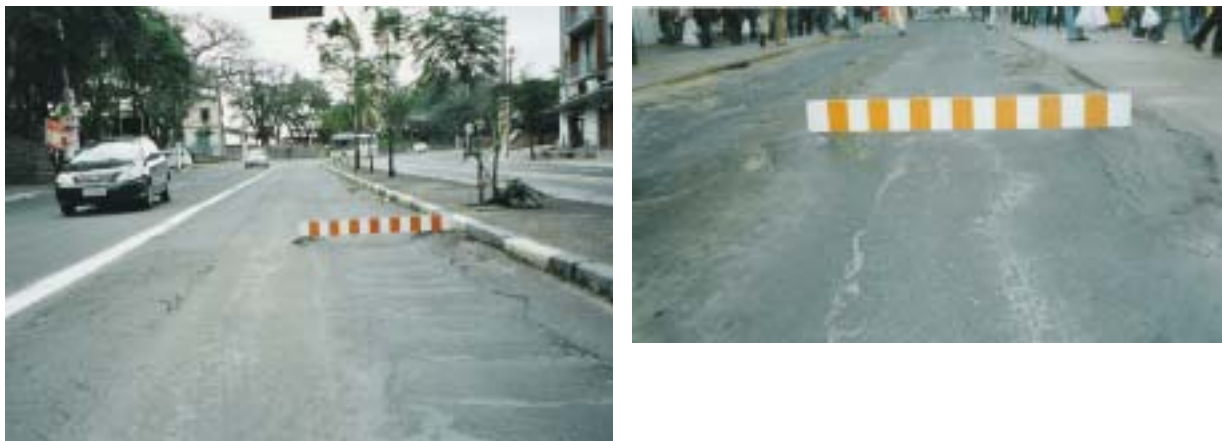
- VCP próximo de 20: o pavimento está arruinado; a trafegabilidade é difícil.
- VCP inferior a 10: a superfície do pavimento está completamente desintegrada e/ou ondulada; a trafegabilidade é severamente afetada.
- VCP igual a zero: somente quando o pavimento não tem mais revestimento ou não é mais possível o tráfego em função das deformações existentes.

Figura 4.27 – Pavimentos com revestimento asfáltico em péssimo estado

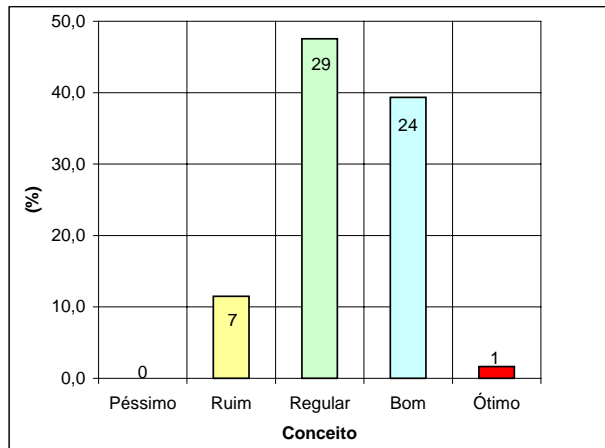
(a) Paralelepípedos

Figura 4.28 - Distribuição de frequência dos conceitos obtidos

As Figuras 4.28 (a) e (b) apresentam os histogramas com a distribuição de frequência dos conceitos observados para as amostras de paralelepípedos e pedras irregulares. Nota-se aqui que nestes revestimentos ocorreu uma concentração de superfícies de avaliação com os

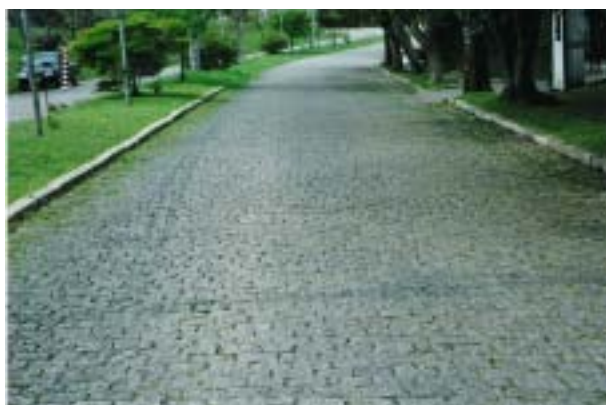
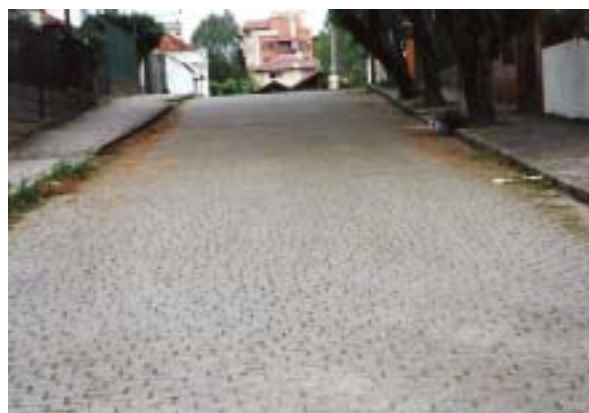
- Afundamento sem sollevamento lateral em nível de severidade inicial, localizadas fora da área de tráfego;
- Peças trincadas ou quebradas;
- Juntas sem preenchimento em nível de severidade inicial.

Figura 4.29 – Pavimentos de paralelepípedos em muito bom estado

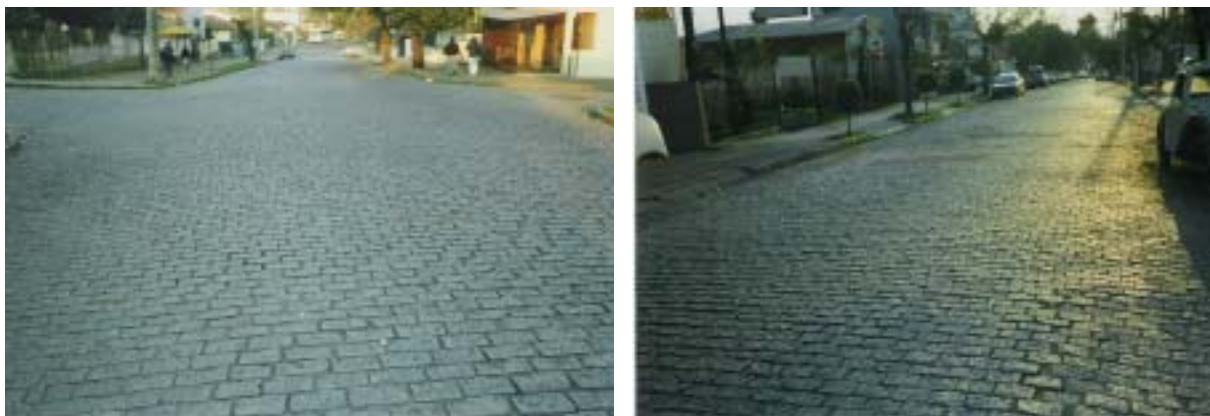
- Remendo de conservação padrão e intervenção em redes em nível de severidade inicial;
 - Remendo regular com mistura asfáltica em nível de severidade inicial;
 - Pannelas em nível de severidade inicial, no máximo 2 unidades e somente se estiver preenchida com material de rejuntamento;
 - Afundamento nas trilhas de rodas sem sollevamento lateral em nível de severidade inicial;
 - Ondulação e elevação em nível de severidade inicial;
 - Deformação por aceleração e frenagem em nível de severidade inicial.
- OBS.: Quando ocorrer os defeitos remendos de conservação padrão e/ou intervenção em redes em nível de severidade avançada a condição do pavimento deve ser definida em função do tipo de degradação existente nos remendos.

Figura 4.30 – Pavimentos de paralelepípedos em bom estado

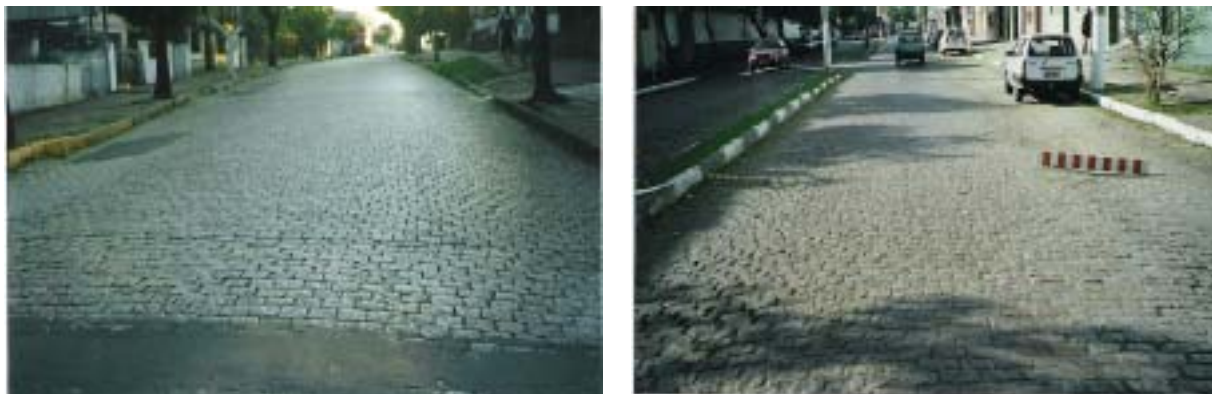
- Remendo regular com mistura asfáltica em nível de severidade médio;
- Afundamento sem solevamento lateral em nível de severidade médio;
- Afundamento nas trilhas de rodas sem solevamento lateral em nível de severidade médio;
- Afundamento com solevamento lateral em nível de severidade inicial;
- Afundamento nas trilhas de roda com solevamento lateral em nível de severidade inicial;
- Deformação por aceleração e frenagem em nível de severidade médio.

Figura 4.31 – Pavimentos de paralelepípedos em estado regular

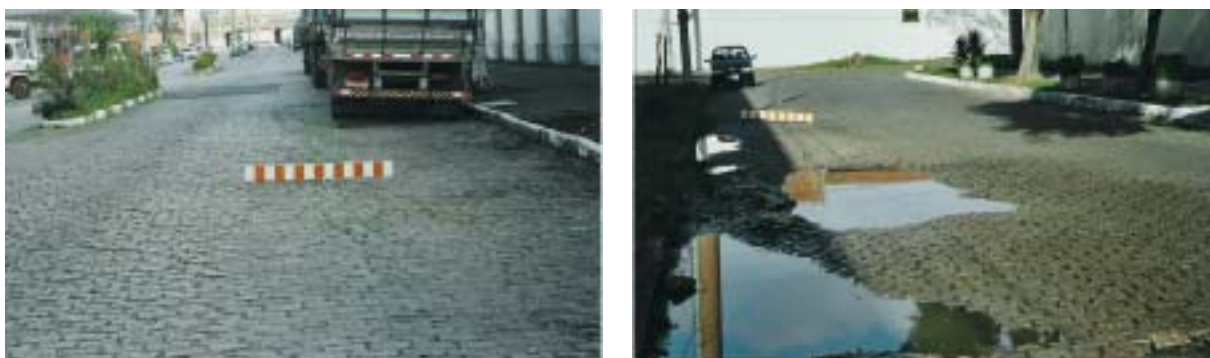
- Remendo de conservação emergencial em qualquer nível de severidade em área extensa;
- Afundamento com sollevamento lateral em nível de severidade avançado em até 50% da área;
- Afundamento nas trilhas de rodas com sollevamento lateral em nível de severidade avançado em até 50% da área;
- Ondulação e elevação em nível de severidade avançado em área extensa.

Figura 4.32 – Pavimentos de paralelepípedos em estado ruim

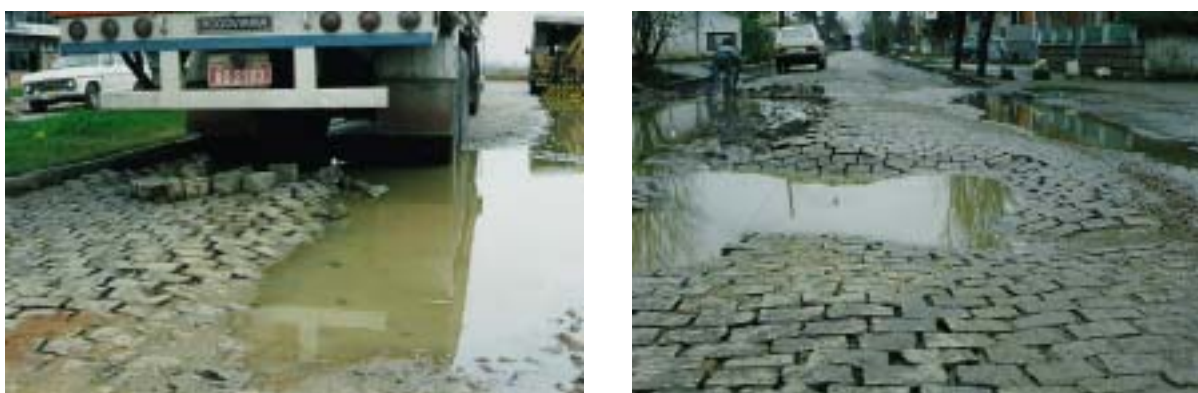
- VCP próximo de 20: o pavimento está arruinado; a trafegabilidade é difícil.
- VCP inferior a 10: a superfície do pavimento está completamente deformada e/ou ondulada; a trafegabilidade é severamente afetada.
- VCP igual a zero: somente quando o pavimento não tem mais revestimento ou não é mais possível o tráfego em função das deformações existentes.

Figura 4.33 – Pavimentos de paralelepípedos em péssimo estado
