**PROPOSTA DE METODOLOGIA PARA AVALIAÇÃO SUPERFICIAL DE
PAVIMENTOS URBANOS: APLICAÇÃO À REDE VIÁRIA DE PORTO ALEGRE**

Trabalho de Conclusão do Curso de Mestrado
Profissionalizante em Engenharia como requisito
parcial à obtenção do título de Mestre em
Engenharia – modalidade Profissionalizante –
Ênfase Transportes.

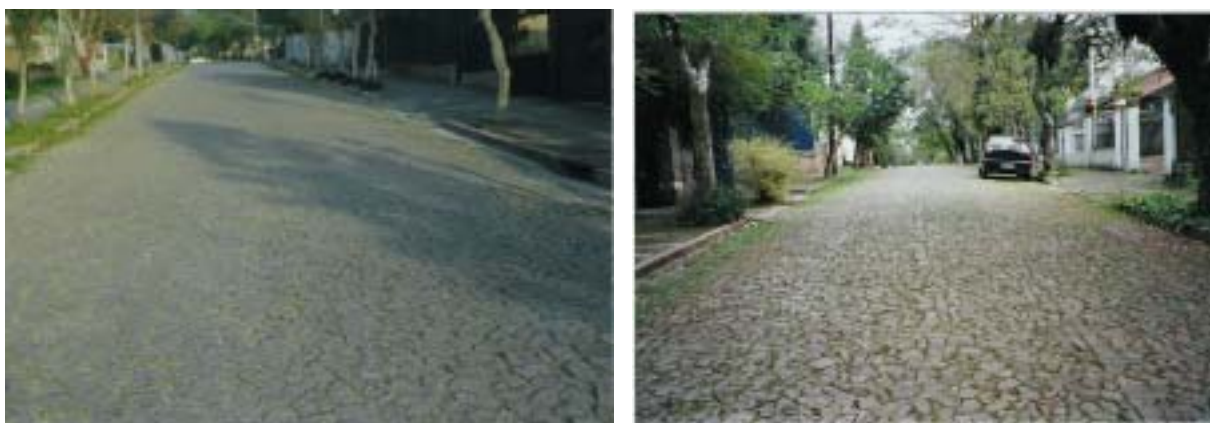
- Afundamento sem solevamento lateral em n vel de severidade inicial, localizadas fora da  rea de tr fego.

Figura 4.34 – Pavimentos de pedras irregulares em muito bom estado

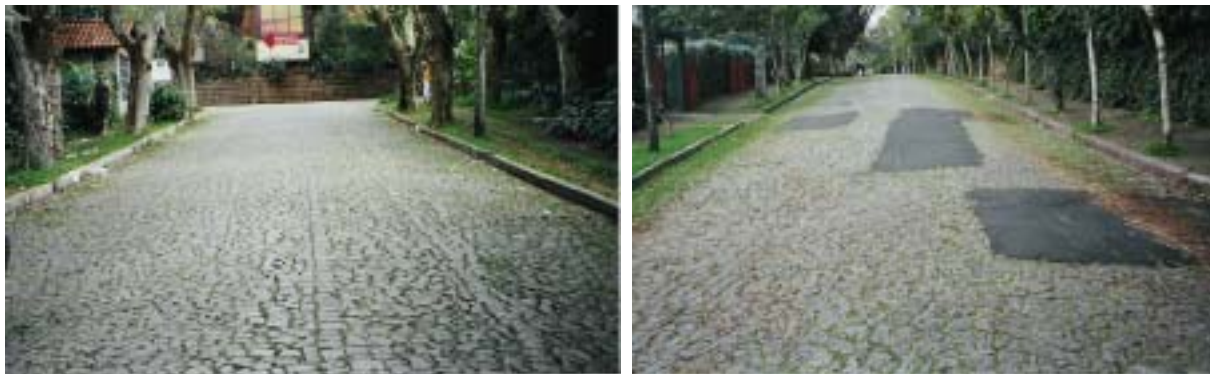
- Remendo regular com mistura asfáltica em nível de severidade inicial;
- Remendo regular com mistura asfáltica em nível de severidade médio e/ou avançado nas bordas do remendo.

Figura 4.35 – Pavimentos de pedras irregulares em bom estado

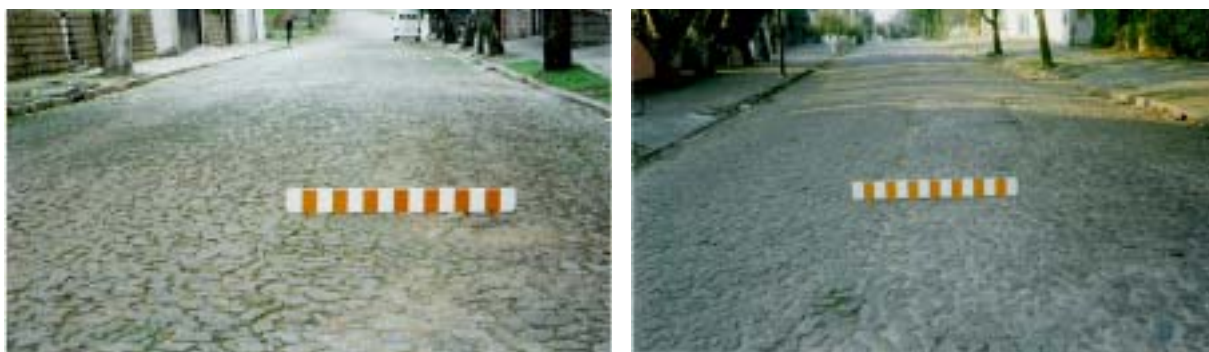
- Afundamento sem sollevamento lateral em nível de severidade avançado;
- Afundamento nas trilhas de rodas sem sollevamento lateral em nível de severidade avançado;
- Afundamento com sollevamento lateral em nível de severidade médio;
- Afundamento nas trilhas de rodas com sollevamento lateral em nível de severidade médio;
- Ondulação e elevação em nível de severidade médio.
- **Em áreas extensas**
 - Remendo de conservação padrão e intervenção em redes em nível de severidade avançado;
 - Remendo regular com mistura asfáltica em nível de severidade avançado;

Figura 4.36 – Pavimentos de pedras irregulares em estado regular

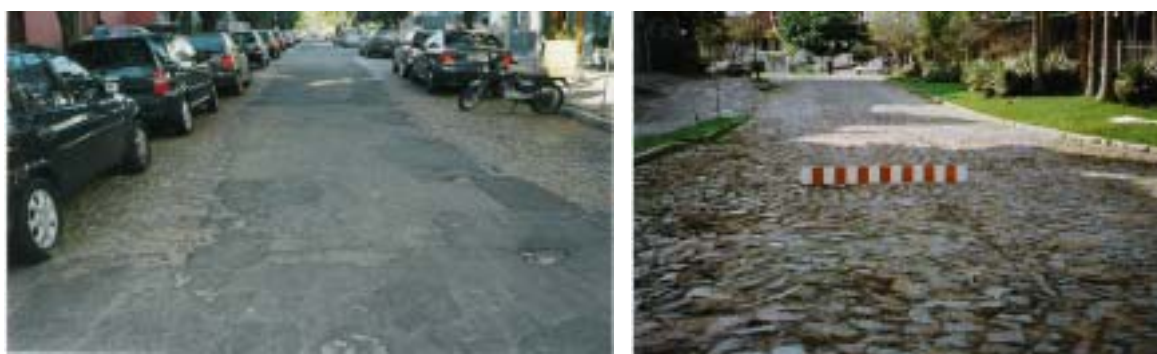
- Remendo de conservação emergencial em qualquer nível de severidade;
- Afundamento sem sollevamento lateral em nível de severidade avançado;
- Afundamento nas trilhas de rodas sem sollevamento lateral em nível de avançado;
- Afundamento com sollevamento lateral em nível de severidade médio;
- Afundamento nas trilhas de rodas com sollevamento lateral em nível de severidade médio
- Ondulação e elevação em nível de severidade avançado.

Figura 4.37 – Pavimentos de pedras irregulares em estado ruim

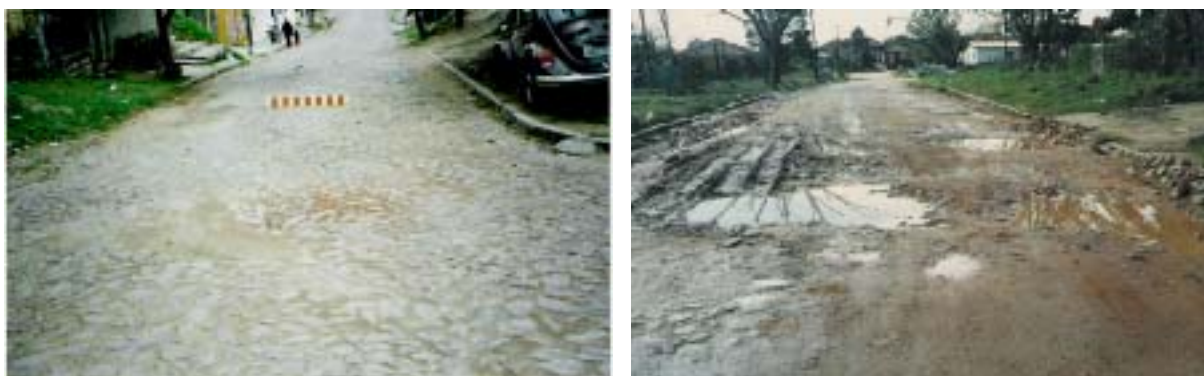
- VCP próximo de 20: o pavimento está arruinado; a trafegabilidade é difícil.
- VCP inferior a 10: a superfície do pavimento está completamente deformada e/ou ondulada; a trafegabilidade é severamente afetada.
- VCP igual a zero: somente quando o pavimento não tem mais revestimento ou não é mais possível o tráfego em função das deformações existentes.

Figura 4.38 – Pavimentos de pedras irregulares em péssimo estado

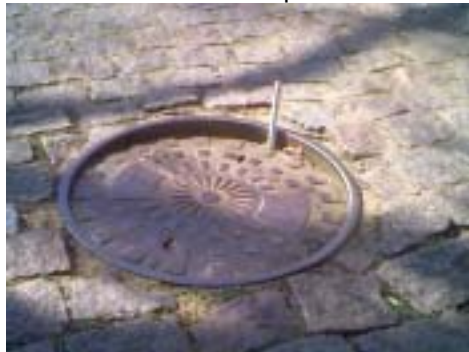
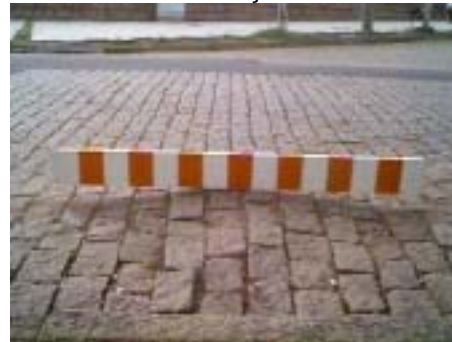
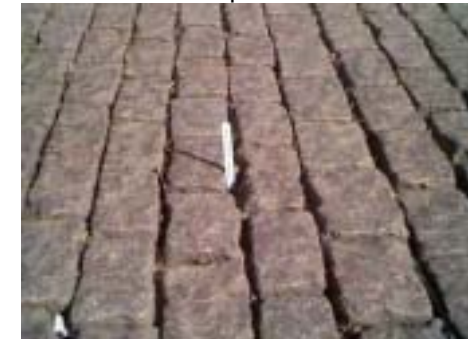
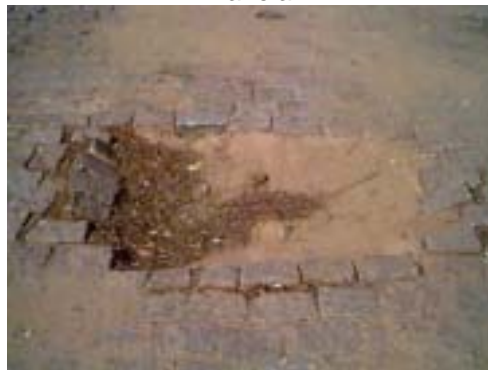
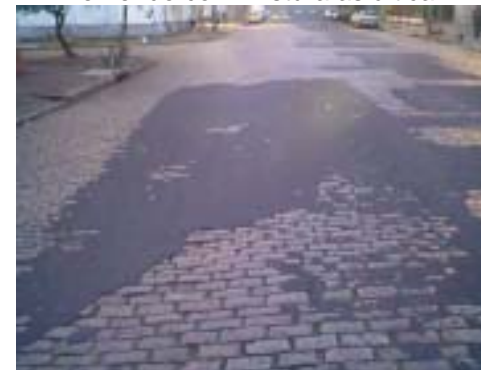
Figura 5.4 - Questionário da pesquisa de opinião: questão referente aos defeitos em pavimentos com paralelepípedos

Desnível em tampa de PV

Elevação

Juntas sem preenchimento

Panela

Remendo com mistura asfáltica

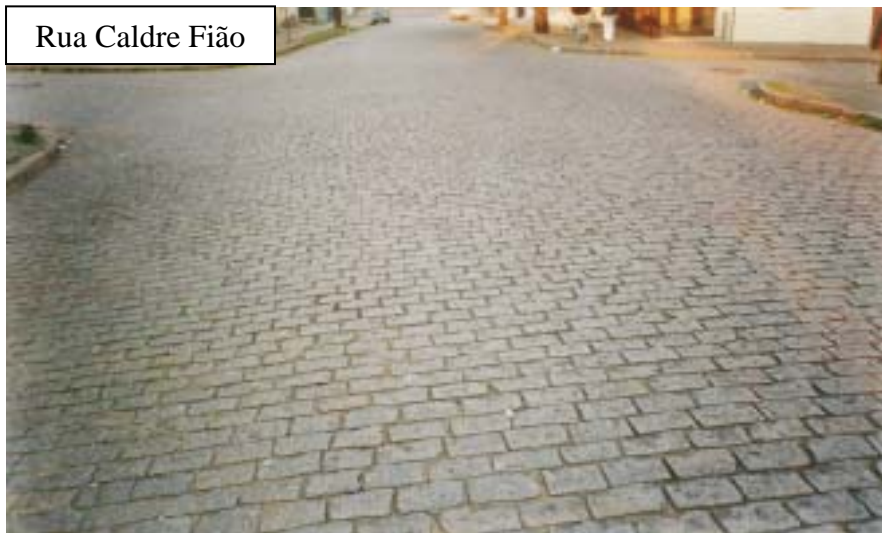
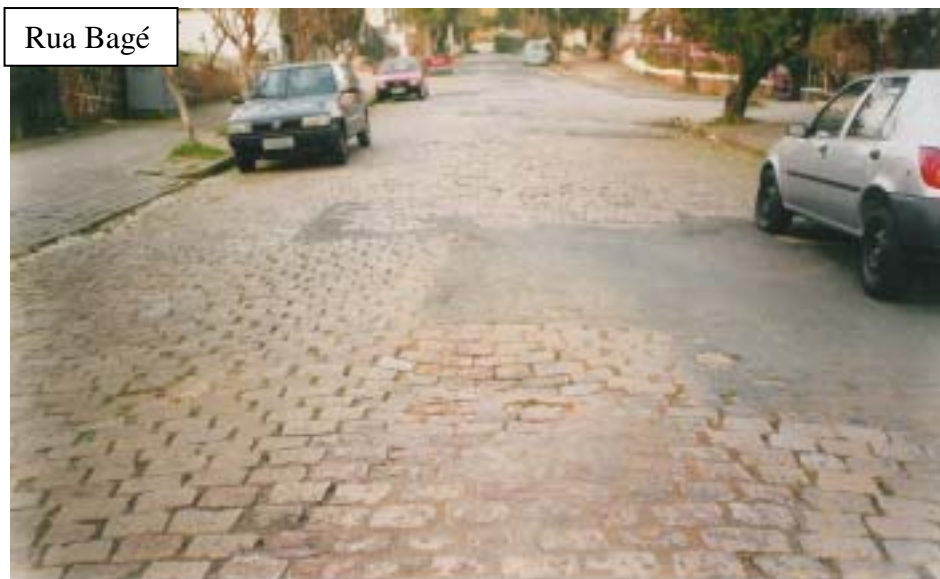
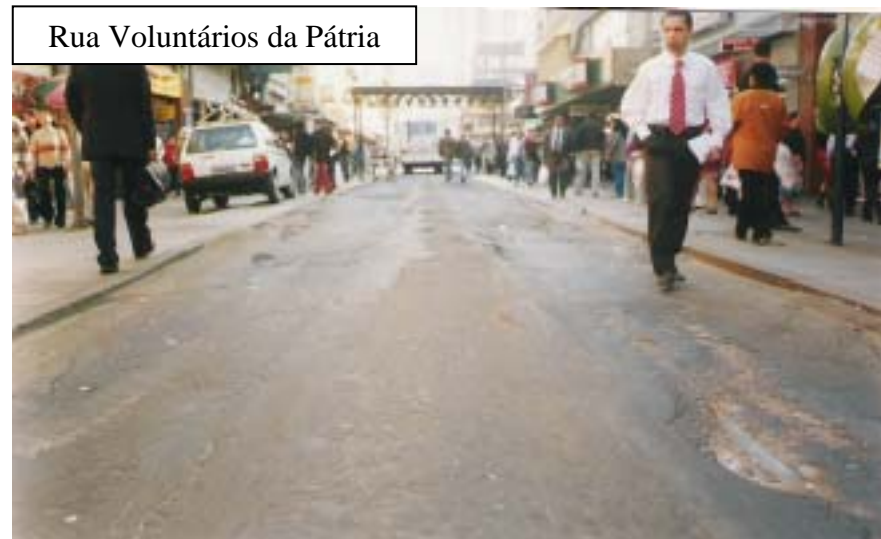
Figura 5.5.a - Questionário da pesquisa de opinião: questão referente a condição dos trechos

Rua Caldre Fião

Rua Bagé

Rua Voluntários da Pátria

Na Figura 5.9, ao lado do nome do logradouro do trecho, entre parêntesis, está indicado o tipo de revestimento do trecho. Através da observação das fotografias dos trechos Cristiano Fischer (RA), Caldre Fião (PL) e Silvério Souto (PI), não é possível identificar a ocorrência de defeitos que afetam a condição de tráfego. Porém, os resultados obtidos para cada trecho são divergentes. Percebe-se, então, que o usuário diferenciou o conforto oferecido por cada tipo de revestimento. As notas dadas a estes trechos indicam a preferência do usuário: em primeiro lugar, o revestimento asfáltico, seguido do paralelepípedo e por último, a pedra

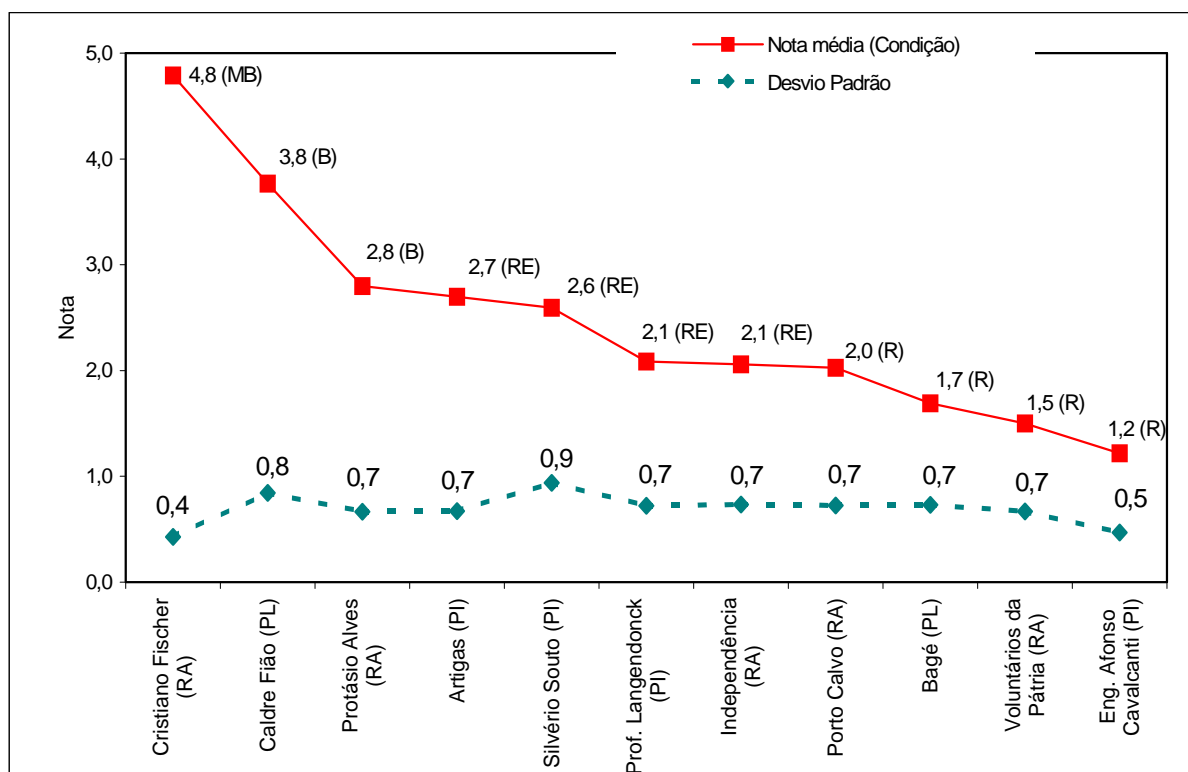
Figura 5.9 – Nota média, desvio padrão e conceito obtido para a condição de tráfego

Os resultados obtidos para a condição superficial proporcionada ao tráfego para cada trecho estão apresentados na Figura 5.9. Da mesma forma efetuada para os defeitos, foram calculados a média e o desvio padrão. Ainda foi atribuído um conceito à condição de tráfego, de acordo com a escala utilizada no questionário. Foi necessário, entretanto, estabelecer um critério para atribuir este conceito, já que, no questionário, as notas dadas pelos entrevistados eram uma variável discreta, de incremento unitário, e ao calcular a média se obteve valores decimais. O Quadro 5.3 apresenta os intervalos de variação das notas médias e os conceitos da condição de tráfego adotados.

Ao comparar as notas obtidas para os trechos Silvério Souto e Artigas, ambos revestidos com pedra irregular, observa-se que o trecho Artigas, que possui um remendo com mistura asfáltica, obteve uma nota mais alta que o trecho Silvério Souto, que não apresenta defeitos aparentes. Isto indica que, para este tipo de revestimento, o usuário atribui uma melhoria da condição de tráfego ao existir remendo com mistura asfáltica.

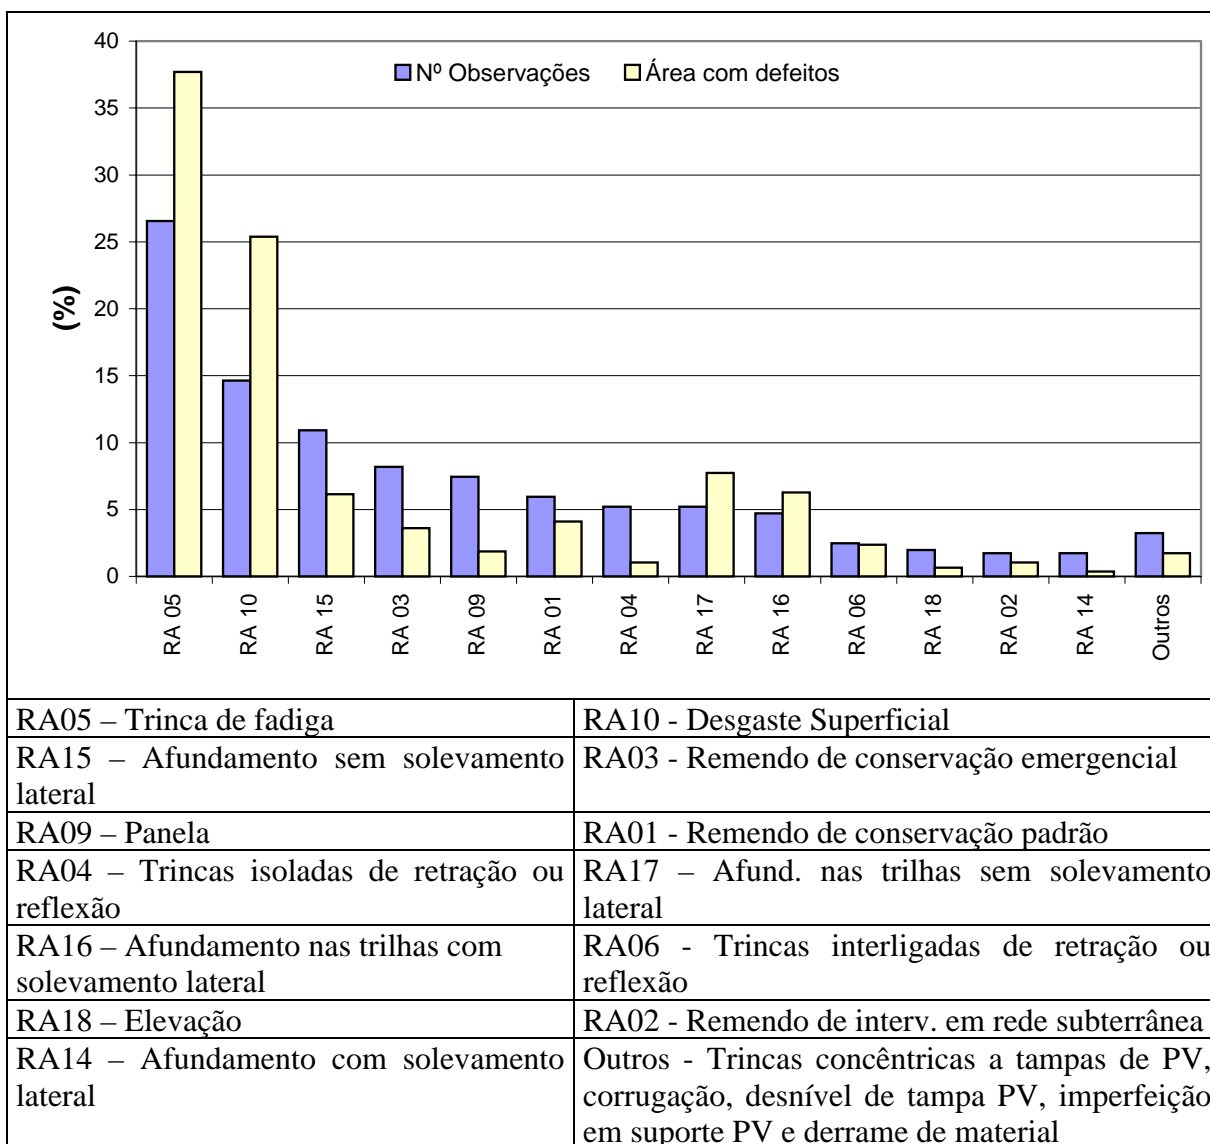
Figura 6.1 - Distribuição do número de observações e área dos defeitos em pavimentos asfálticos

A partir dos dados obtidos na avaliação objetiva foi possível identificar a distribuição percentual de ocorrência de cada tipo de defeito nos trechos avaliados, conforme apresentado na Figura 6.1. Foram calculadas as distribuições percentuais em relação ao número de observações totais e em relação ao total das áreas anotadas com defeitos.

É possível verificar, a partir da Figura 6.1, a predominância dos defeitos tipo trincas de fadiga e desgaste superficial, que juntos correspondem a 41% das observações e 63% da área anotada com defeitos. Também observa-se que os defeitos afundamento nas trilhas de rodas

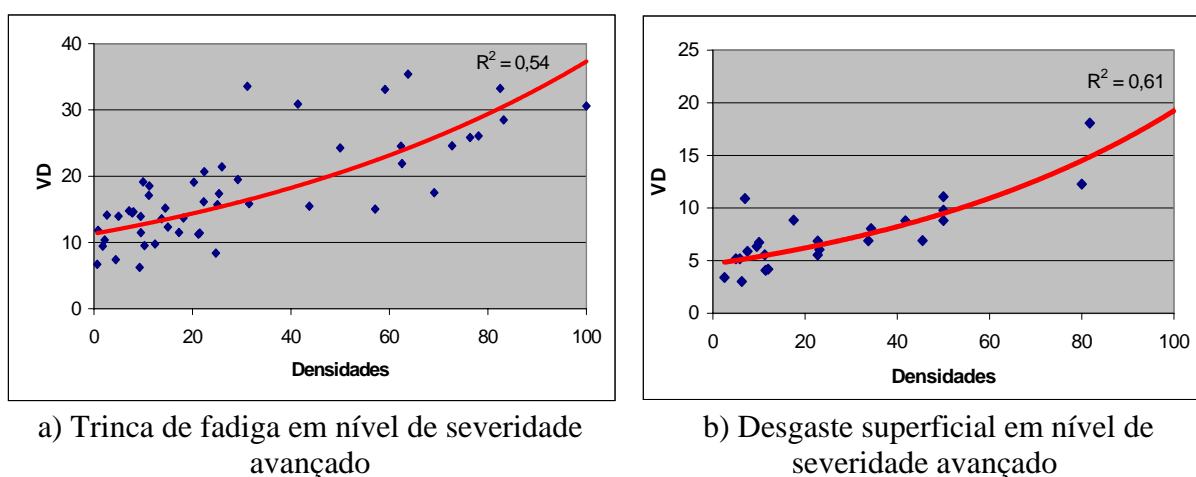
Figura 6.4 – Curvas de valores de dedução obtidas

As Figuras 6.4 a e b apresentam as curvas dos valores de dedução para os defeitos trinca de fadiga e desgaste superficial em nível de severidade avançado. Os coeficientes de correlação obtidos foram 0,54 e 0,61, respectivamente, estando estes valores em um nível admissível.

Cabe salientar que as curvas obtidas neste estudo resultaram de amostras com ocorrência de mais de um defeito, diferentemente das curvas do método PCI que foram obtidas em amostras com apenas um defeito (Shain e Khon, 1979-b).

Foram obtidas curvas de valores de dedução preliminares para os defeitos trinca de fadiga e desgaste superficial em nível de severidade avançado, a partir da correlação das densidades dos defeitos e dos valores de dedução obtidos na avaliação realizada. Recomenda-se a adoção de um valor dedutivo constante para o defeito trinca de fadiga em severidade inicial, pois esta degradação caracteriza-se por ocorrer em pequenas áreas.

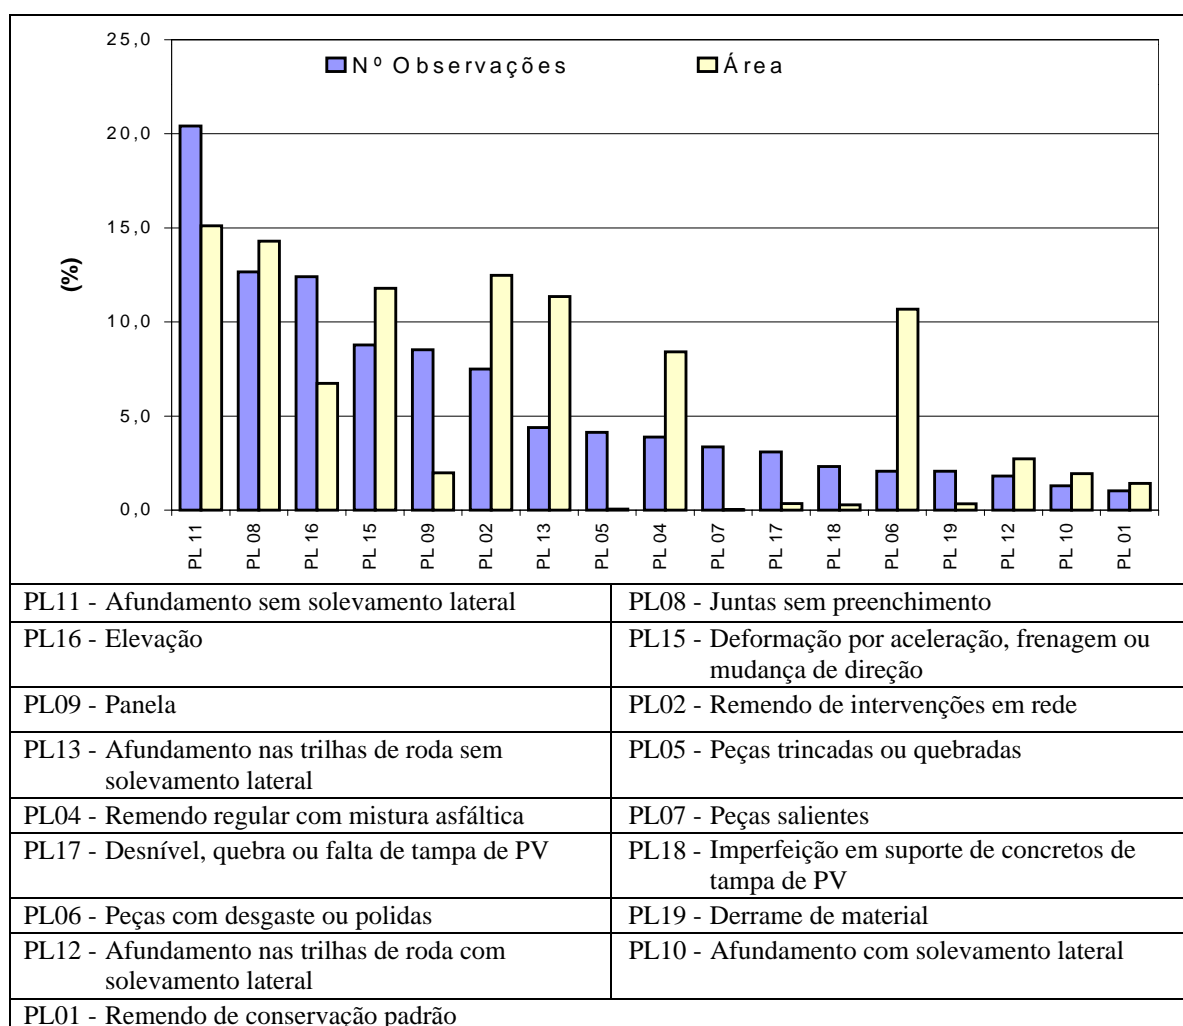
Figura 6.5 - Distribuição percentual do número de observações e área dos defeitos em pavimentos com paralelepípedos

A Figura 6.5 apresenta a distribuição percentual do número de observações totais e do total das áreas anotadas de cada tipo de defeito nos trechos avaliados com revestimento em paralelepípedos. Nestas superfícies de avaliação não foram observados os defeitos tipos remendo de conservação emergencial e ondulação.

Observa-se que neste tipo de revestimento o número de observações e área anotada com cada defeito está distribuída com maior uniformidade que a distribuição verificada nos defeitos de revestimento asfáltico.

Os defeitos com maior ocorrência em termos de número de observações são afundamento sem sollevamento lateral, juntas sem preenchimento, elevação e deformação por aceleração, frenagem, que respondem por 54% das ocorrências.

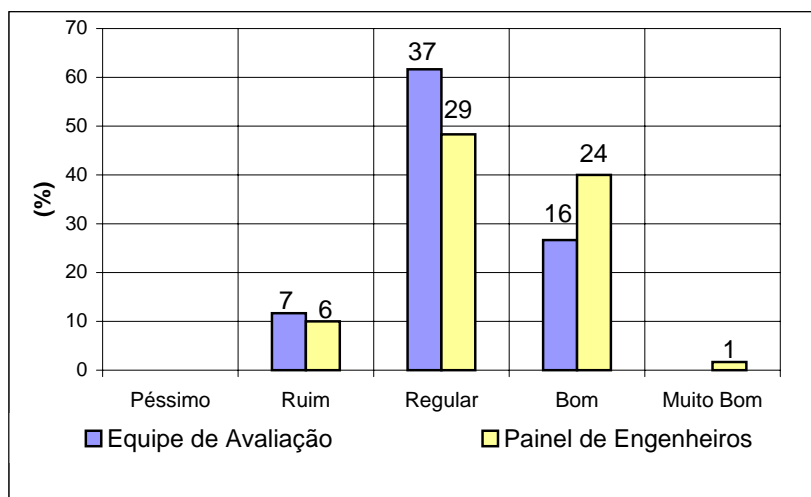
Figura 6.6 - Distribuição de frequência dos conceitos obtidos para pavimentos com paralelepípedos

Procedeu-se a comparação entre os conceitos obtidos através da avaliação realizada pelo painel de engenheiros e pela equipe de avaliadores. O histograma com a distribuição de frequência dos conceitos obtidos é apresentado na Figura 6.6.

Observou-se que ocorreram diferenças em 18 superfícies de avaliação, do total de 60, isto é em 30% das amostras. Estes casos foram analisados em separado, buscando identificar a dimensão destas divergências.

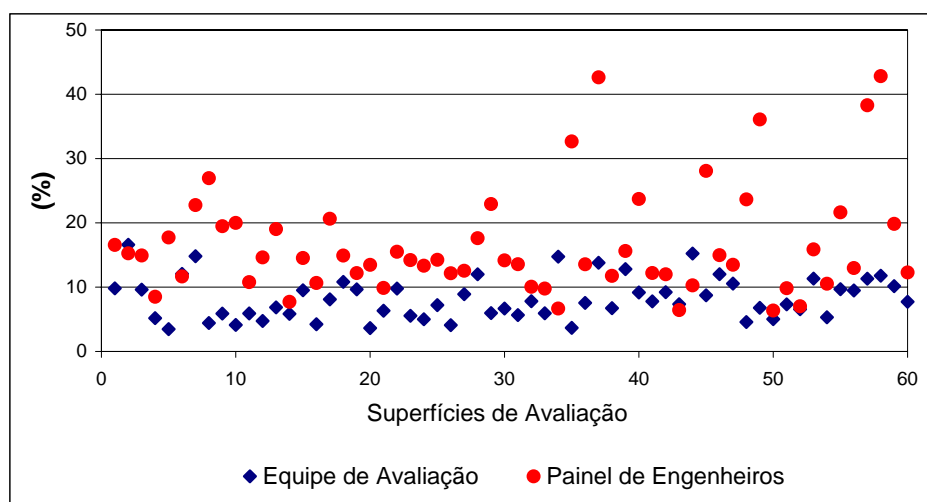
Figura 6.7 – Dispersão dos valores de coeficientes de variação observados nos pavimentos com paralelepípedos

Na Figura 6.7 pode ser observada a dispersão dos coeficientes de variação obtidos nas avaliações efetuadas pelo grupo de engenheiros e pela equipe de avaliação. Consta-se que ocorreu uma redução significativa nos coeficientes de variação da equipe de avaliação, onde o valor máximo foi de 17% e o valor médio foi 8%. Na pesquisa com o painel de engenheiros, o coeficiente de variação máximo observado foi de 43% e o médio foi 17%.

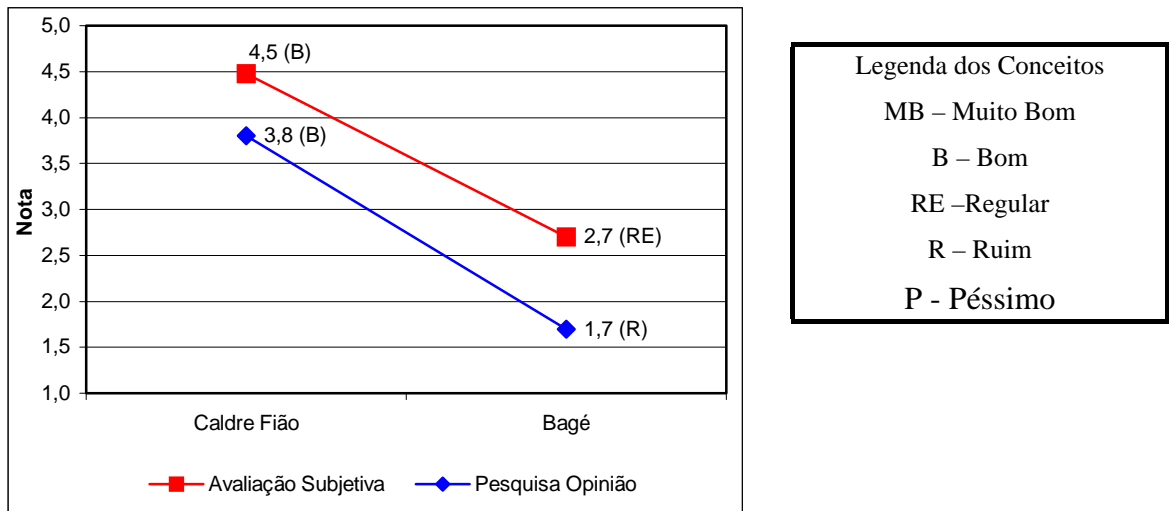
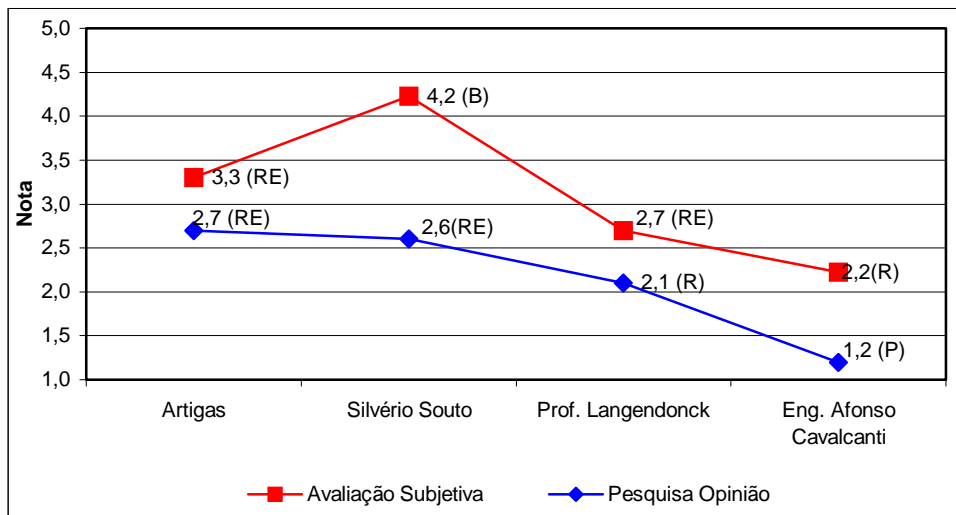
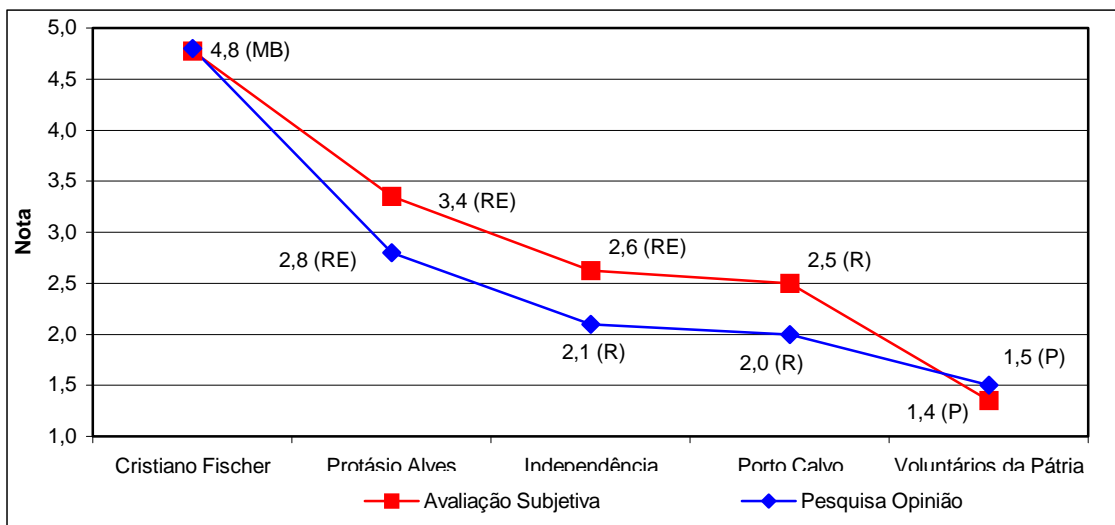
Na Tabela 6.6 são apresentados os Valores da Condição do Pavimento e os conceitos obtidos em cada modalidade. As Figuras 6.8, 6.9 e 6.10 mostram comparativamente estes resultados. Para facilitar a visualização das diferenças entre as notas, efetuou-se uma conversão linear da escala adotada na metodologia, cujos valores são de 0 a 100, para a escala utilizada na pesquisa de opinião que foi de 1 a 5, conforme Quadro 5.3.

Através das Figuras 6.8, 6.9 e 6.10 observa-se que, de modo geral, mesmo quando os conceitos obtidos são coincidentes, na avaliação realizada com o emprego dos critérios estabelecidos para determinar a condição superficial dos pavimentos, as notas resultantes foram maiores que as notas atribuídas pelos usuários.

Figura 6.8 – Notas e conceitos dos trechos com paralelepípedos

Figura 6.9 – Notas e conceitos dos trechos com pedras irregulares

Figura 6.10 – Notas e conceitos dos trechos com revestimento asfáltico

- a) Trechos com revestimento asfáltico: dos cinco trechos inclusos na pesquisa de opinião, quatro (Cristiano Fischer, Protásio Alves, Porto Calvo e Voluntários da Pátria) obtiveram o mesmo conceito em ambas modalidades de avaliação; em um trecho (Independência) o conceito atribuído pela avaliação através da metodologia proposta (regular) foi um nível superior ao conceito obtido pela opinião do usuário (ruim). Neste trecho, no período que decorreu entre a pesquisa de opinião e a avaliação pela equipe de avaliadores, houve correção de grande parte dos trincamentos em nível de severidade avançado existentes no pavimento quando este foi fotografado. Segundo os critérios estabelecidos, se o pavimento estiver com mais de 30% da sua área com trincamentos avançados, a sua condição é ruim, podendo receber notas entre 31 a 40. Isto é, analisando a fotografia do trecho e aplicando os critérios estabelecidos, enquadra-se o pavimento em condição ruim, mesmo conceito obtido na opinião do usuário.
