ANÁLISE DA VIDA REMANESCENTE DE TRILHOS COM DEFEITOS
TRANSVERSAIS DESGASTADOS EM SERVIÇO

Dissertação para obtenção do Título de Mestre
em Engenharia

Trabalho realizado no Departamento de Metalurgia da Escola de Engenharia da UFRGS, dentro do Programa de Pós-Graduação em Engenharia de Minas, Metalúrgica e de Materiais – PPGEM, como parte dos requisitos para obtenção do título de Mestre em Engenharia.

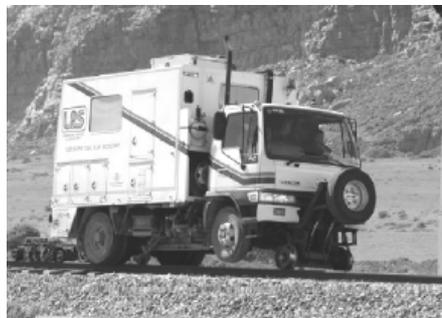
Figura 1: Carro detector de defeitos que utiliza a técnica de ultra-som [2].

Entretanto, a distância que o carro detector pode inspecionar nas ferrovias é restringida pelo número de reparos que conseguem ser feitos em um dia. A mostra uma fotografia de um carro detector que utiliza a técnica de ultra-som.

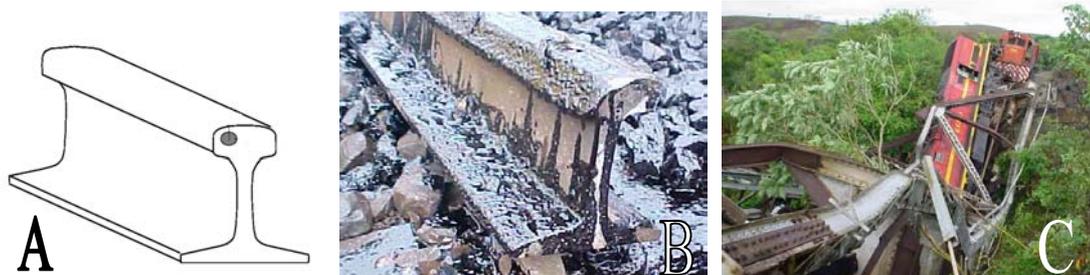
Figura 2: Fotografia de um trilho que fraturou devido a uma trinca transversal em A. Em B, uma fotografia mostrando o acidente provocado pelo descarrilamento.

Entre os estudos sobre defeitos em trilhos, particular foco tem sido dado a um defeito transversal interno chamado de trinca transversal de fadiga (*detail fracture*) porque este é o defeito de fadiga mais comum encontrado em linhas continuamente soldadas, além de ser muito perigoso, já que provoca a fratura com a passagem do trem, podendo assim ocasionar o descarrilamento do mesmo [7]. A Figura 2 mostra um desenho esquemático de um trilho com uma trinca transversal em A, uma fotografia de um trilho que fraturou devido a uma trinca transversal em B e em C outra fotografia com o acidente provocado pelo descarrilamento.

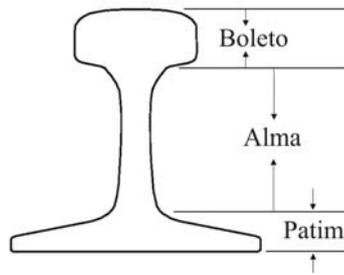
Figura 3: Desenho esquemático de um perfil de trilho ferroviário com as partes que o compõem.

A sua forma atual é denominada como sendo do tipo *Vignole*, nome dado ao engenheiro que o idealizou. Esse perfil favorece a resistência à flexão, pois devido a sua geometria, que concentra a maior parte da massa do trilho nos pontos onde as tensões normais são maiores, otimiza o uso do material. Ele é composto pelo boleto, alma e patim. A Figura 3 mostra um desenho esquemático de um trilho ferroviário e as partes que o compõem.

O boletto localiza-se na parte superior do trilho e é caracterizado por sua largura, altura e inclinação da face e do abaulamento da superfície de rolamento que, possui grande importância, não só no contato roda-trilho, mas também na estabilidade do rolamento. Ele também deve ser “massudo”, para minimizar o efeito do desgaste no momento de inércia da seção. Nele se encontra a “bitola” que é o lado interno, onde há o contato com o friso da roda.

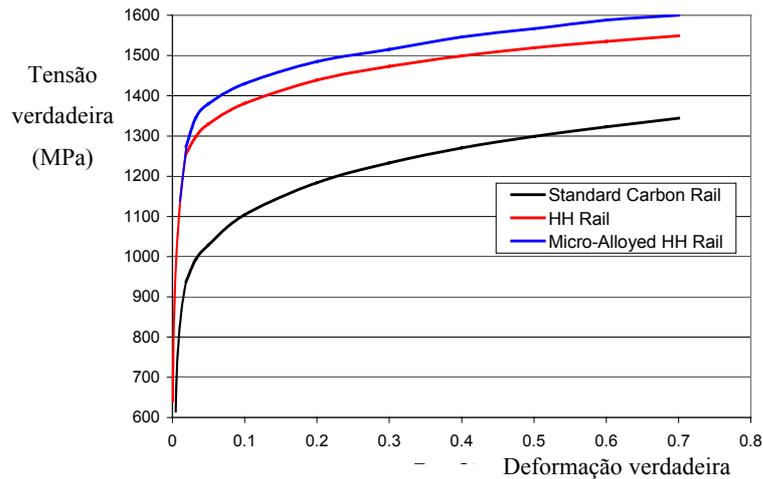
Figura 5: Comportamento em tensão x deformação em carregamento monotônico de compressão para diferentes materiais de trilhos [16].

Posteriores melhorias no desempenho, particularmente em termos de comportamento nas regiões das soldas, foram obtidas com o desenvolvimento de trilhos microligados tratados termicamente, devido à sua maior capacidade de encruamento quando submetidos a carregamentos compressivos, como mostrado na Figura 5 [16]. Entretanto, esses materiais apresentam como desvantagem, algumas dificuldades de manufatura.

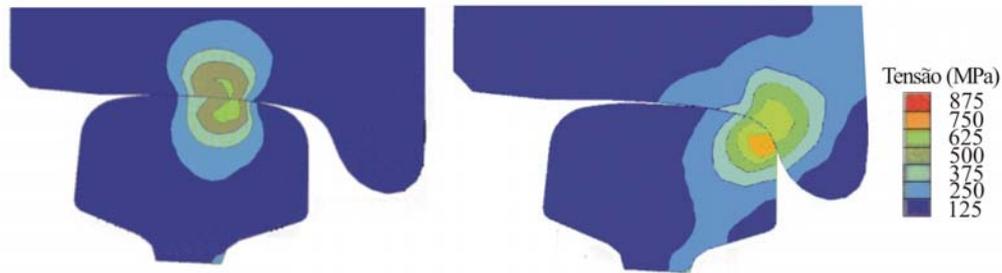
Figura 6: Tensões do contato roda-trilho. Em trajetos retilíneos (esquerda) e em curva (direita) [29].

Se o veículo está fazendo uma curva, o contato externo do trilho tende mover-se para o canto do boleto e o friso da roda, aumentando as tensões de contato. Similarmente, se o veículo é oscilante, ele se move ciclicamente de um canto da bitola para o outro. A

Figura 6 mostra como estão distribuídas as tensões correspondentes ao contato roda-trilho em trajeto retilíneo e em curva.

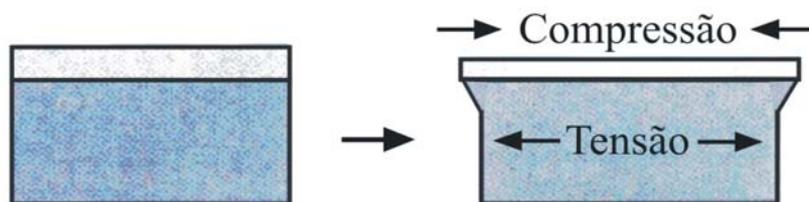
Figura 7: Com a passagem das rodas, surge uma camada com tensões residuais compressivas. Já o metal abaixo dela tem comportamento elástico e tende a puxar a região deformada para a sua forma inicial, gerando tensões residuais trativas no mesmo [29].

As cargas de tráfego muitas vezes atingem valores muito elevados, provocando o escoamento do material que se deforma plasticamente na superfície de rodagem do trilho, resultando na criação de uma camada de tensão residual compressiva, cuja espessura é em torno de 5 a 10 mm [23], [29], [24]. A camada abaixo dessa, tem comportamento elástico e tende a restringir a região deformada na sua forma inicial, de forma a manter o equilíbrio interno dentro do material, gerando tensões residuais trativas na mesma. A Figura 7 mostra esquematicamente esse comportamento.

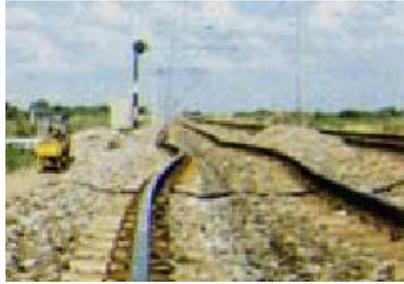
Figura 8: Fotografia mostrando o fenômeno da flambagem lateral. Para evitá-la, na temperatura de instalação, adiciona-se 5 C à temperatura média.

O processo de soldagem dos trilhos na via para a obtenção da linha contínua deve ser feito em uma faixa de temperatura bastante estreita, pois é desta faixa de temperatura que dependem as tensões longitudinais na linha que manterão o alinhamento dos trilhos, possibilitando que a bitola fique uniforme em todo o trajeto [25]. A temperatura ideal para o trilho é estipulada durante o projeto e leva em consideração as estações do ano e a variação da temperatura entre dia e noite, ocorridas na região de implantação da ferrovia. A temperatura de instalação é dada pela temperatura média (máxima e mínima temperatura que pode ocorrer na via) adicionada de 5 C para evitar o fenômeno de flambagem lateral (Figura 8. Em países de clima muito frio tem-se uma preocupação especial com o intervalo de temperatura no qual o trilho estará submetido à compressão, pois pode ocorrer mais facilmente a flambagem. Cada vez que a temperatura de instalação (soldagem) não for obedecida ocorrerá uma variação no estado de tensões local da linha.

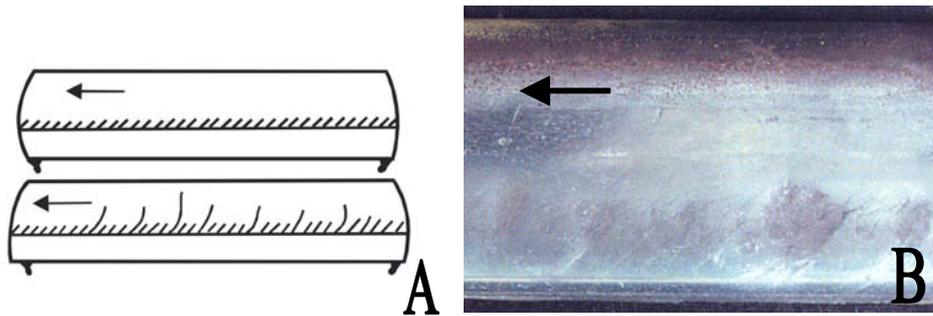
Figura 9: Aspecto visual do defeito superficial tipo Fissurações no Canto da Bitola (*Head Checkings*). Em A, um desenho esquemático do defeito (início e evolução). Em B, uma fotografia de trilho com o defeito mostrando as “sombras”. As setas indicam o sentido do tráfego [28], [29].

São trincas capilares de pequena extensão que se manifestam transversalmente ao boleto (no sentido de sua largura) próximas do canto superior da bitola. Ocorrem devido à grande pressão das rodas contra os trilhos, principalmente quando a carga por eixo dos vagões é muito elevada (igual ou maior que 30 toneladas).

Pode ocorrer em todos os tipos de trajetos, mas é encontrado principalmente em curvas fechadas e subidas inclinadas. Com a redução do raio da curva, sua posição tende a se mover para o canto da bitola. É muito difícil de ver (ou sentir) *head checking* nos seus primeiros estágios de desenvolvimento, já que as trincas são pequenas e finas. Em estágios posteriores, eles são muitas vezes manchados (marcados) por sombras que emergem de finas depressões da superfície.

Geralmente as curvas são locais esperados para *head checking*, mas veículos oscilantes (que se movem ciclicamente de um canto da bitola para o outro) também podem criar problemas, se houverem em número suficiente. Por causa da inclinação, trajetos verticais também podem motivar a roda para andar próximo do canto da bitola. A Figura 9 mostra um desenho esquemático e uma foto desse tipo de defeito.

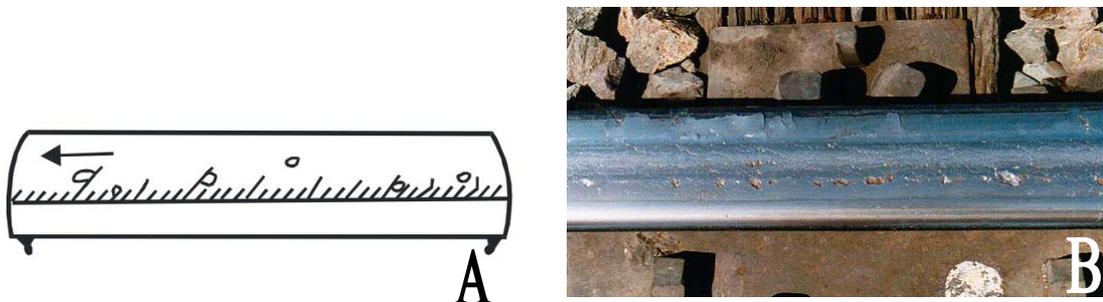
Figura 10: Aspecto visual do defeito superficial tipo *Flaking* (perda leve de material). Em A um desenho esquemático e em B uma fotografia de trilho com o defeito [28], [14]. A seta indica o sentido do tráfego.

Na medida da evolução do *head checking*, devido às elevadas pressões que resultam do contato roda/trilho, as trincas vão se comunicando internamente gerando perda leve de material. As pequenas lâminas vindas da superfície de rolamento são levadas e agrupadas próximas do canto da bitola. Assim é gerado esse defeito chamado escamação no boletto. A Figura 10 mostra um desenho esquemático e uma foto desse tipo de defeito.

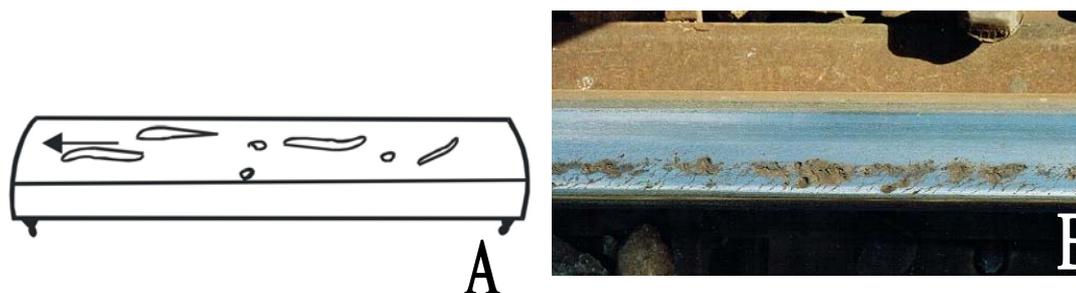
Figura 11: Aspecto visual do defeito superficial tipo *Spalling* (perda severa de material). Em A um desenho esquemático e em B uma foto do defeito [28], [14]. A seta indica o sentido do tráfego.

O estilhamento do canto da bitola é um defeito associado à escamação do boleto, caracterizado pelo deslocamento de massa ou porções de aço do trilho próximas do canto da bitola, motivadas pelas pesadas cargas de rodas atuando sobre áreas do trilho em que o aço está fragilizado entre trincas superficiais que se aprofundaram. A Figura 11 mostra um desenho esquemático e uma foto desse tipo de defeito.

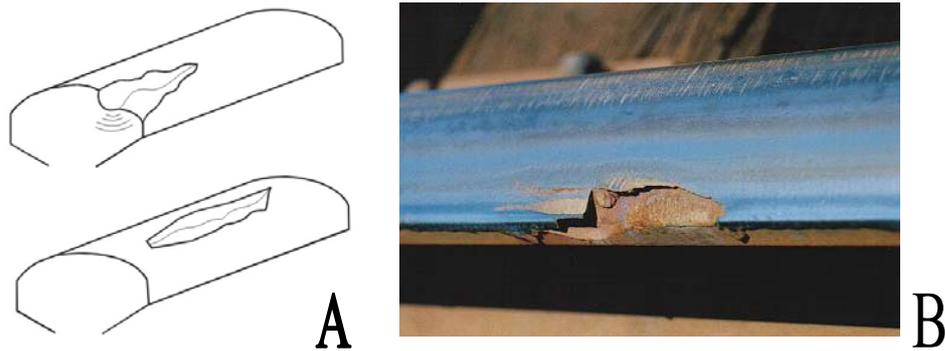
Figura 12: Aspecto visual do defeito superficial tipo *Shelling*. Em A um desenho esquemático do defeito no canto da bitola e na superfície e em B uma fotografia do defeito [28], [14].

No despedaçamento do canto da bitola, inicialmente, os trilhos exibem manchas escuras alongadas e irregularmente espaçadas no canto da bitola. Essas manchas são os primeiros sinais de desintegração do aço logo abaixo da superfície de rolamento que, após, se manifesta por rebarba e trincas na face lateral e, finalmente, pelo despedaçamento do canto da bitola que pode atingir uma grande extensão do trilho. Neste estágio de evolução, o escoamento do metal pelo efeito do tráfego provoca um desnivelamento do boleto.

Esse defeito é causado principalmente por elevadas cargas por roda agindo com elevada frequência sobre uma pequena área de contato roda/trilho, resultando em tensões de cisalhamento e de escoamento que excedem a capacidade do aço do trilho para suportá-las. Geralmente o despedaçamento do canto da bitola ocorre no lado superelevado onde o desgaste foi combatido pela lubrificação dos trilhos. A Figura 12 mostra um desenho esquemático e uma foto desse tipo de defeito.

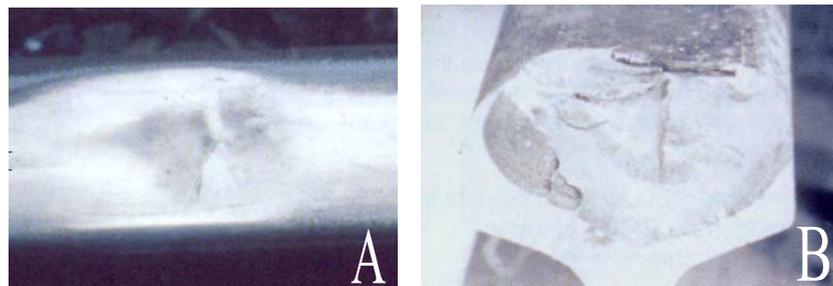
Figura 13: Aspecto visual do defeito superficial tipo squat. Em A uma fotografia com a “mancha” do defeito e em B uma fotografia mostrando a aparência da fratura [16].

Podem ocorrer em qualquer lugar, mas a maioria deles está associada com: corrugações, soldas, pequenos buracos periódicos na superfície de rodagem (*squats* periódicos). Como características, apresenta uma sombria e escura área que resulta do crescimento da trinca próximo ao plano horizontal, logo abaixo da superfície de rolamento. Isso significa que a superfície de rodagem acima da trinca é destacada do resto do trilho. Como resultado o metal flui para parte lateral, formando uma pequena depressão sobre a trinca onde ocorre a acumulação de produtos de corrosão e sujeira, resultando na “sombra”.

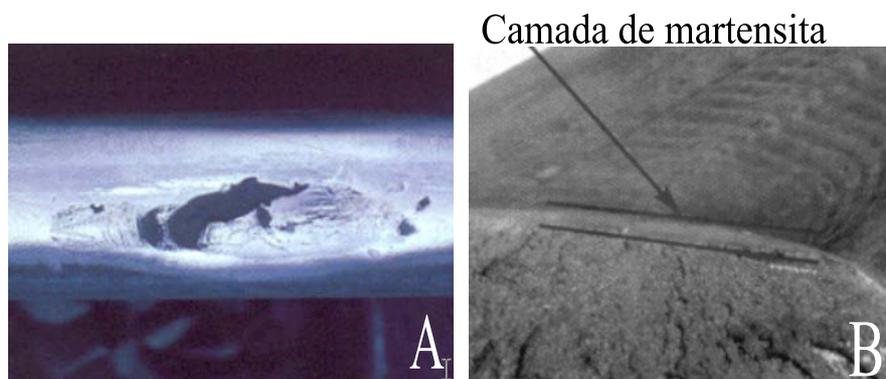
Figura 14: Aspecto visual do defeito superficial tipo patinagem. Em A uma fotografia com a “marca” do defeito e em B uma fotografia mostrando a camada de martensita formada no boleto [29].

A patinagem é uma avaria na superfície de rolamento causada pelas rodas das locomotivas, que por insuficiência eventual de atrito entre as rodas e o trilho, ficam rodando no mesmo lugar sem movimentar o trem. A fricção e o calor gerados nesses deslizamentos ocasionam uma escavação da superfície do trilho. Pode haver a formação de trincas transversais em volta da marca deixada pela patinagem e, com isso, o trilho adquirir um sério defeito: a trinca transversal interna, que pode progredir até uma fratura completa. Em geral se manifesta nas proximidades de pátios, de sinais e nos trechos de fortes rampas, em que os trens pesados são obrigados a parar para depois retornar a sua marcha e ali não encontram condições favoráveis de aderência (trilho úmido, óleo ou graxa).

O efeito do aquecimento e resfriamento subsequente muito rápido provoca uma modificação da microestrutura, formando uma fina camada de martensita em cima do boleto. Essa camada cria uma interface que dificulta a inspeção por ultra-som, pois gera um sinal repetido (ruído) que prejudica a interpretação de sinais referentes a defeitos internos, principalmente se estes ainda forem pequenos. A Figura 14 apresenta uma foto característica de uma marca de patinagem e outra de uma camada de martensita formada com o defeito.

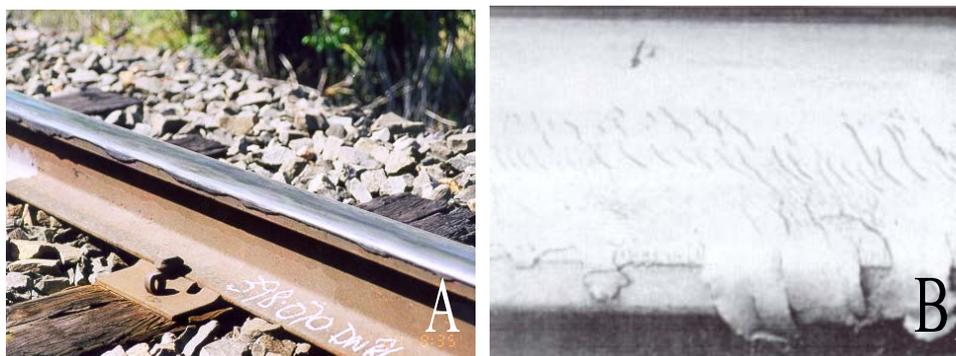
Figura 15: Aspecto visual do defeito superficial tipo deformação plástica do boleto. Em A uma fotografia característica do defeito e em B uma fotografia mostrando os *tongue lipings* [14], [29].

O escoamento do aço do boleto é uma deformação plástica que altera o contorno do boleto sem afetar a integridade do trilho. Essa irregularidade resulta da ação combinada de elevadas forças de compressão e de arrastos gerados pelos repetidos “passeios” dos aros das rodas sobre o seu caminho de rolamento. Com isso, o aço escorre para além da face externa do boleto, formando rebarbas ou apêndices externos. Esse defeito pode apresentar-se algumas vezes em deformações menores com aspecto de “línguas”, sendo chamado, nesse caso, de *tongue liping*. Esse defeito, que não é muito perigoso, pode afetar a transposição dos trilhos (operação de duplo deslocamento paralelo dos trilhos de uma fila oposta com inversão das faces laterais do boleto) quando o externo desgastar. A Figura 15 apresenta uma foto característica de deformação plástica do boleto e outra de *tongue lipings*.

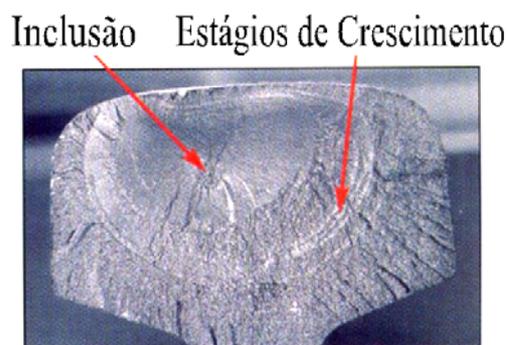
Figura 16: Aspecto visual do defeito transversal nucleado de uma inclusão. Na fotografia estão indicados: o ponto de início (inclusão) e os estágios de crescimento [29].

micro-trincas de solidificação, de inclusões ou de algum rechupe, progredindo transversalmente no sentido do patim e formando uma superfície lisa, de forma oval ou circular. Também é perigoso porque trilhos de uma mesma corrida podem ser portadores de iguais defeitos. As segundas, também chamadas de (*detail fracture*), após iniciarem junto a outros defeitos, giram mudando a direção de propagação progredindo transversalmente no sentido do patim até formar uma substancial separação transversal em ângulos retos com a superfície de rolamento [7]. Particular foco tem sido dado a esse defeito porque ele é o defeito de fadiga mais comum de ser encontrado em linhas continuamente soldadas. Esses defeitos se tornam detectáveis por equipamentos de ultrassom quando eles alcançam aproximadamente 4% da área da seção transversal do boleto (%HA). A Figura 16 mostra uma fotografia de um defeito transversal nucleado a partir de uma inclusão. A Figura 17 mostra fotografias de defeitos transversais originados a partir de *shellings*.

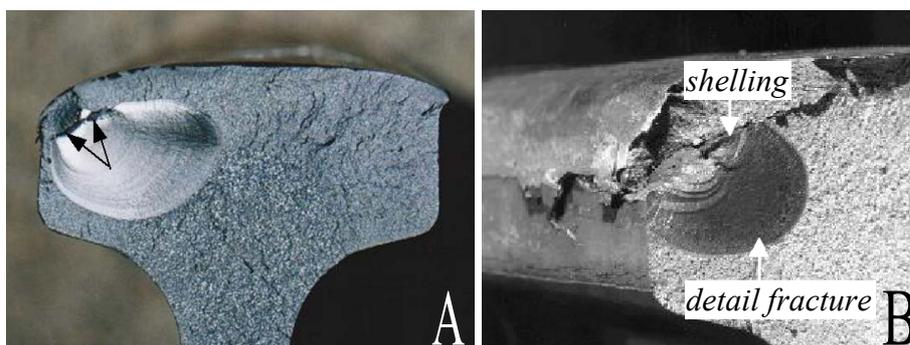
Figura 17: Aspecto visual de defeitos transversais originados a partir de *shellings*. Em A, as setas indicam a zona de iniciação e em B, indicam os defeitos envolvidos na fratura [14], [7].

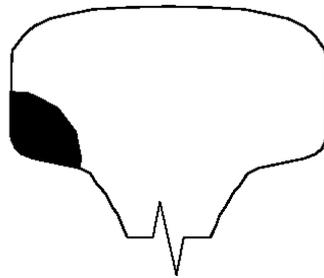
Figura 18: Desenho esquemático de um *reverse detail fracture* [30].

Um outro tipo de defeito transversal tem sido inspecionado. A origem desse defeito ao invés de se localizar na parte de cima do canto da bitola do boleto onde geralmente o *detail fracture* inicia, localiza-se na parte de baixo, geralmente em um entalhe na borda inferior de deformação ou próximo a ela. Por essa razão esse novo tipo de defeito tem sido chamado de *reverse detail fracture* e costuma ocorrer em linhas curvas, pobremente lubrificadas com trilhos desgastados e que carreguem altas cargas por eixo. O defeito tem uma imediata orientação no plano transversal, e, portanto, sua superfície de propagação se torna mais rapidamente plana do que a superfície de um *detail fracture* típico. A Figura 18 mostra um desenho esquemático desse tipo de defeito.

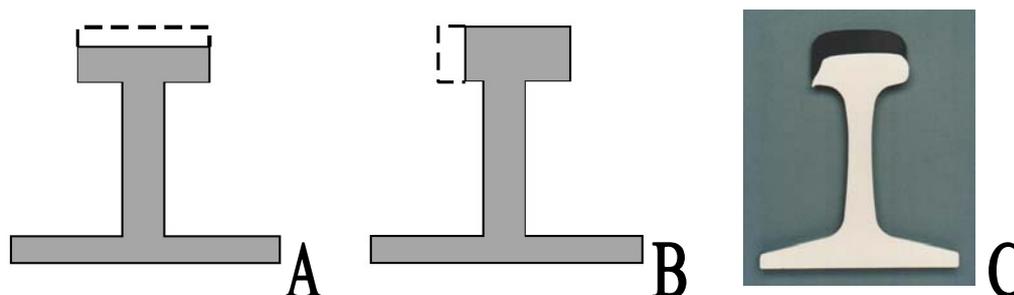
Figura 19: Desgaste (esquemático) em A, vertical da superfície, e em B no canto da bitola. Em C, desgaste (real) de trilho em curva fechada [6], [14].

O desgaste vertical anormal do boleto do trilho não constitui propriamente um defeito, mas uma situação resultante da ação do tráfego por um longo período aliado à falta ou descuido na inspeção dos trilhos das tangentes onde as frenagens são freqüentes. A redução excessiva da altura dos trilhos pode levar a uma fratura. A identificação da anormalidade pode ser caracterizada pela excessiva largura (achatamento) da camada superficial do boleto que se forma pelo escoamento do aço nessa região. A Figura 19 mostra desenhos esquemáticos de desgaste vertical da superfície, do canto da bitola e uma foto de desgaste de trilho em curva fechada.

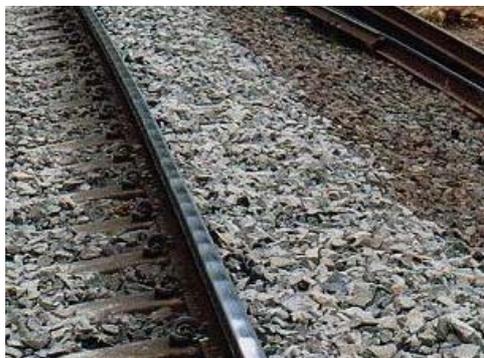
Figura 20: Corrugações em trilhos [14].

escura na região dos vales de deformação e o material tem menor dureza, como ocorre em regiões do trilho pouco trabalhadas pelo tráfego. Há indícios, portanto, de que a ação das rodas é distinta nesta região, função de uma inscrição que permite deslizamento relativo [31]. A Figura 20 mostra uma foto desse tipo de defeito.

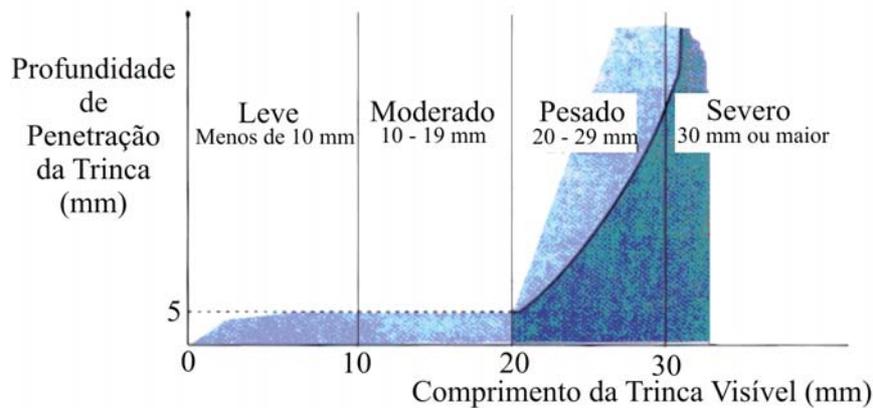
Figura 21: Estágios de profundidade de penetração da trinca em função do comprimento visível da mesma. As trincas podem estar em qualquer lugar da área sombreada [29].

os estágios de profundidade de penetração das mesmas para dentro do trilho pode ser vista na Figura 21.

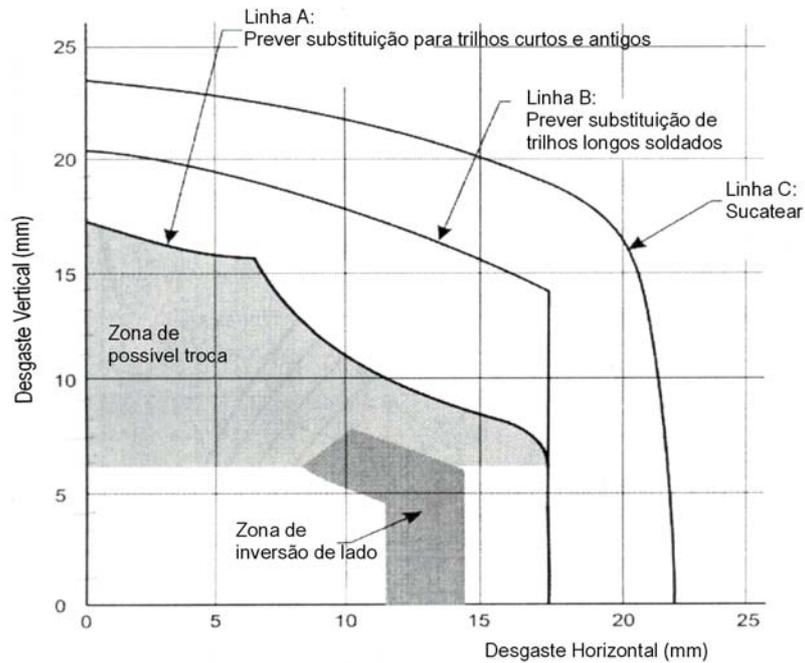
Figura 22: Política da *Canadian Pacific Railroad* para gerenciamento em termos de níveis de desgaste para o perfil TR-68 [4], [34].

Adicionalmente, na Figura 22 mostra-se a política da *Canadian Pacific Railroad* (CPR) para gerenciamento do desgaste no trilho para o perfil TR-68 [34].

Da Tabela 1, pode-se observar que as vias principais e os pátios apresentam os menores e maiores valores de tolerância ao desgaste, respectivamente. O limite de desgaste vertical para vias principais indicado na mesma apresenta um valor muito próximo ao sugerido pela *Spoornet*, e também está de acordo com a política da *CPR* para gerenciamento do desgaste mostrada na Figura 22.

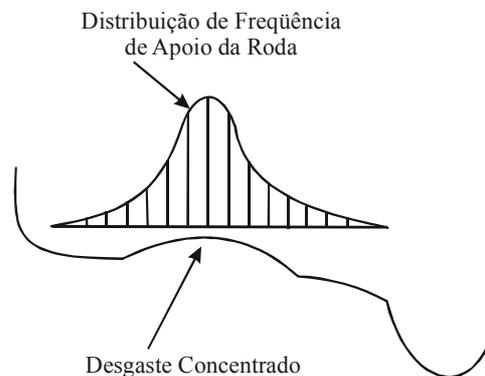
Figura 23: Desgaste côncavo no contato [28].

A Figura 23 apresenta uma curva característica de distribuição de probabilidade da frequência com que o contato ocorre em cada posição da roda [35]. Nota-se claramente que neste tipo de linha a roda estará apoiada, na maior parte do tempo, em sua região mais central. Quando isto ocorre, há uma perfeita adequação e encaixe no contato, uma vez que a forma côncava é impressa nas rodas pelo próprio desenho dos trilhos. Portanto, em geral, uma roda côncava se amolda bem ao boleto e as tensões no contato se mantêm em torno de um valor mínimo, bem inferior ao que se observa para uma roda nova.

A curva de distribuição da Figura 23 indica claramente esta possibilidade, ainda que a frequência de ocorrência seja destacadamente menor. Em consequência disto, surgem defeitos de fadiga que afetam principalmente as regiões da linha onde há apoio crítico. Na prática, os defeitos se instalam em geral da forma indicada na Figura 24. Nas curvas mais fechadas, a roda é forçada a se apoiar justamente em um dos pontos mais críticos de mudança de concavidade, local onde as tensões de contato se tornam excepcionalmente elevadas. Sob tais circunstâncias, em geral *head checkings* se instalam de forma discreta, para em seguida progredirem até que as trincas comecem a se encontrar, gerando *flaking* e outros defeitos associados à fadiga.

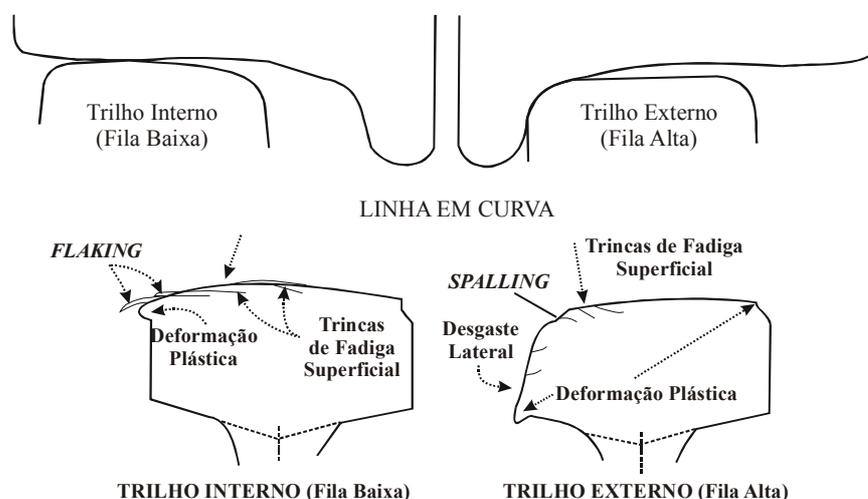
Figura 24: Desenho esquemático mostrando como se instalam os defeitos de fadiga no contato [28].

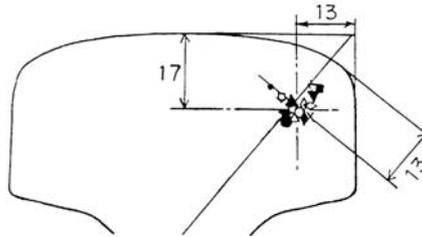
Figura 25: Região de origem das trincas [43].

experimentais que deram origem a esse método, análises detalhadas da posição das trincas de fadiga em trilhos danificados, mostraram que todas elas tiveram origem numa mesma região confinada no interior do boleto. A localização dos pontos de origem de trincas está indicada na Figura 25, podendo-se notar que a dispersão é pequena. Algumas se originam um pouco mais próximas da superfície, mas todas estão concentradas numa área de aproximadamente 1 cm^2 , que é relativamente pequena em relação à área do boleto.

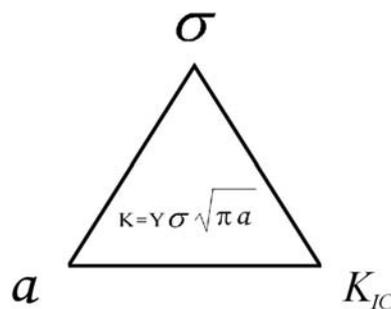
Figura 26: Triângulo da mecânica da fratura mostrando como estão correlacionados o carregamento aplicado, o tamanho crítico e a propriedade do material.

A vida em fadiga pode ser estimada com base em parâmetros do material e do estado de tensões. Com a mecânica da fratura, podemos determinar o comprimento máximo de uma trinca que pode ser tolerado sem que haja a indução de uma falha. A Figura 26 mostra o triângulo esquemático da mecânica da fratura representando como estão correlacionados o carregamento aplicado, o tamanho crítico e a propriedade do

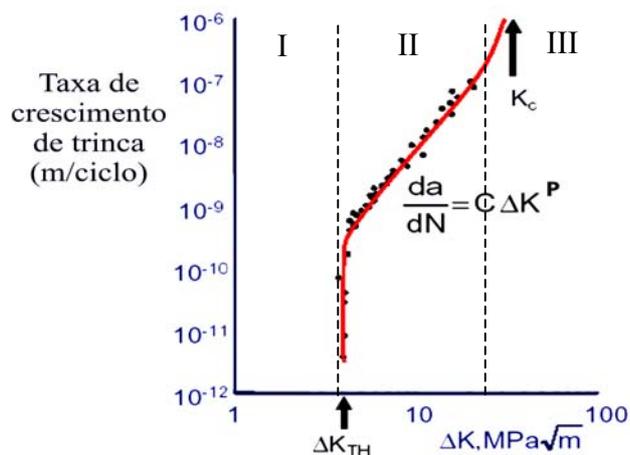
Figura 27: Comportamento típico da taxa de crescimento da trinca de fadiga. A curva é essencialmente linear na região II, o que está de acordo com a lei de Paris, com a qual é possível estimar a vida em fadiga para peças e componentes.

O comportamento típico da taxa de crescimento da trinca de fadiga em materiais está representado esquematicamente na Figura 27. A curva pode ser dividida em três regiões distintas: Na região I, em baixos níveis de tensão ou pequenos tamanhos de trinca, as trincas preexistentes não irão crescer em resposta ao carregamento cíclico. A curva é essencialmente linear na região II, onde existe, efetivamente, uma relação entre a velocidade de propagação, da/dN , e a amplitude do fator de intensidade de tensões ΔK . Essa relação é expressa pela lei de Paris, com a qual é possível estimar a vida em fadiga para peças e componentes [38]. Na região III, existe um crescimento acelerado da trinca, o qual ocorre até que o $K_{máx}$ se aproxime do K_{IC} , onde a fratura instável é iminente.

Na região II, a propagação ocorre predominantemente por um mecanismo de estriação dútil transgranular e é pouco afetada pela microestrutura, tensão média e espessura [47].

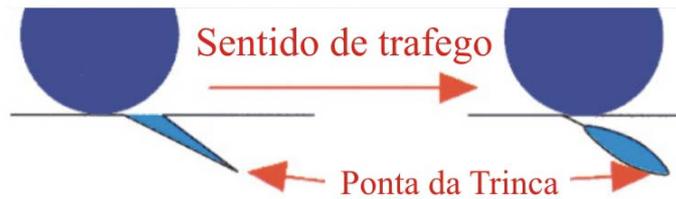
Figura 28: Desenho esquemático do mecanismo de “balão esmagado”. Com a aproximação da roda, a boca da trinca se abre, permitindo a entrada de fluido. Após sua passagem, a boca se fecha guardando fluido dentro [29].

Normalmente, trincas não propagam através de um campo de tensões compressivas. Entretanto, uma vez que trincas tenham iniciado devido a altas tensões de contato, a presença de fluido em conjunto com a passagem dos trens pode incentivar o crescimento das trincas. Isso ocorre por que o fluido preso dentro da trinca fechada, produz uma pressão localizada muito alta em sua ponta, com magnitude maior do que a da tensão compressiva. Este fenômeno é conhecido como *squashed balloon* ou balão esmagado. O mesmo ajuda a explicar porque os perfis de trilhos esmirilhados podem parar o crescimento de trincas mesmo que elas não tenham sido totalmente removidas. Se as trincas são tiradas do contato roda-trilho, o mecanismo de “balão esmagado” (*squashed balloon*), que facilita a propagação delas pela camada compressiva, não pode operar. Com a aproximação da roda, a boca da trinca se abre, permitindo a entrada de fluido. Após a passagem da roda sobre a trinca, a boca da trinca se fecha guardando fluido dentro, e assim a ponta da trinca fica aberta permitindo a continuidade de seu crescimento. Esse comportamento é mostrado esquematicamente na Figura 28.

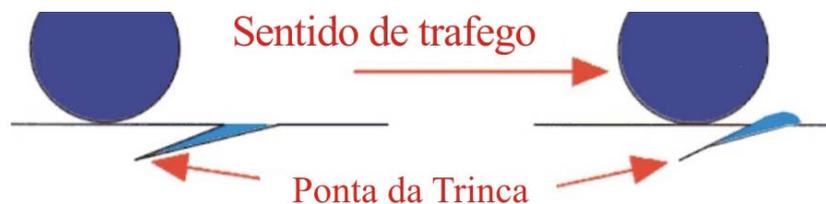
Figura 29: Desenho esquemático mostrando que, com a inversão do sentido de tráfego, a roda força o fluido para fora da trinca minimizando seu crescimento [29].

Esse mecanismo também ajuda a explicar porque as trincas normalmente crescem no sentido do tráfego. Se esse for invertido, a roda forçará o fluido para fora da trinca em vez de mantê-lo dentro dela, minimizando o crescimento nesse sentido. A Figura 29 mostra esquematicamente esse fenômeno.

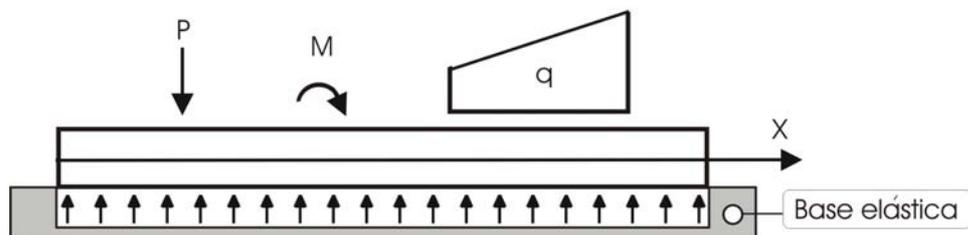
Figura 31: Viga sobre base elástica com carregamento qualquer. Adaptado de [60].

Para um trilho modelado como uma viga em base elástica (Figura 31), a máxima tensão trativa ocorre a uma certa distância longitudinal do ponto de aplicação da carga, conforme mostra a Figura 32. Esse fenômeno é conhecido como “flexão reversa” e essa distância é definida por:

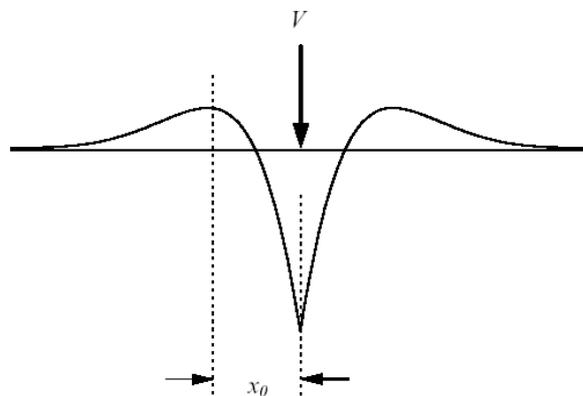
Figura 32: Distribuição do momento fletor para o carregamento simples de uma roda [6].

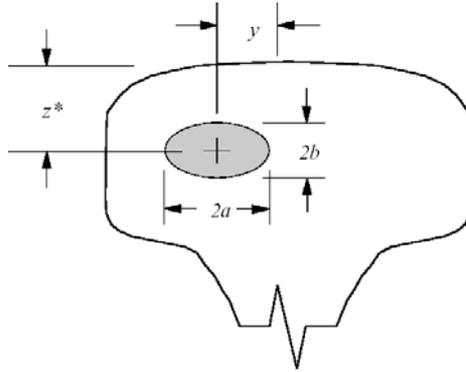
em que h_{tot} refere-se a altura do trilho em função do nível de desgaste, z_{nx} é altura do centróide do trilho também em função do nível de desgaste e z^* é a distância entre o centro do defeito e a superfície de rodagem. A Figura 33 mostra a localização relativa do defeito

caracterizado pela distância entre o centro do defeito e a superfície de rodagem, z^* , e a distância entre o centro do defeito e o meio plano vertical do trilho, y .

Figura 33: Desenho esquemático do defeito transversal tipo *detail fracture* [6].

Para tamanhos menores que 50% da área do boleto (HA), assume-se que o defeito transversal se encaixe como uma falha elíptica na vizinhança da bitola superior do boleto. As dimensões dos defeitos são caracterizadas pelos semi-eixos maior e menor, a e b , da elipse mostrada na Figura 33. A fórmula para o fator de intensidade de tensões, ou “ K ” para a falha elíptica localizada no boleto e mostrada na Figura 33, tem a seguinte forma matemática:

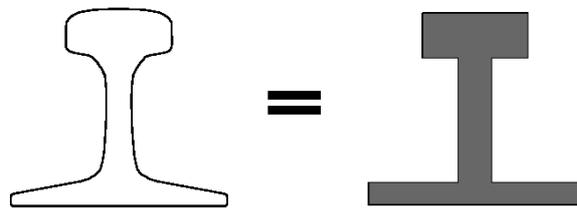
A seção transversal do trilho pode ser aproximada por uma seção idealizada consistindo de três áreas retangulares que representam o boleto, a alma e o patim (Figura 34). O desgaste do trilho é aproximado pela perda de material ou mudança de área somente do retângulo que representa o boleto. Na presente análise, o desgaste é quantificado por porcentagem de área do boleto.

Figura 34: Desenho esquemático mostrando as seções transversais real e idealizada de um trilho [30].

A área da seção transversal do boleto do trilho idealizado é o produto de sua altura por sua largura equivalente. Esse valor é 2,6% menor que a atual área do boleto, estando dentro de uma razoável aproximação de engenharia (tolerância aceitável).

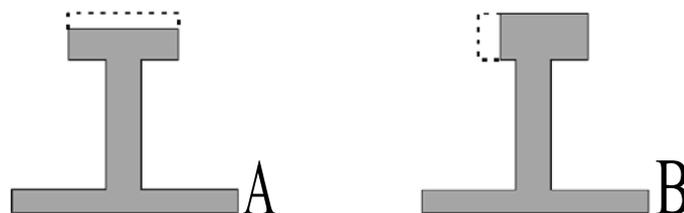
Na presente análise, a perda de material por desgaste é modelada geometricamente de duas maneiras: uma delas assume uma perda uniforme de material na parte de cima do boleto, o que resulta em redução na altura do mesmo, a outra assume que ocorra um uniforme perda de material do canto da bitola. Esses dois modelos idealizados são mostrados esquematicamente na Figura 35.

Figura 35: Desenhos esquemáticos dos modelos idealizados de desgaste no boleto. Em A perda de altura do boleto e em B perda de largura [6].

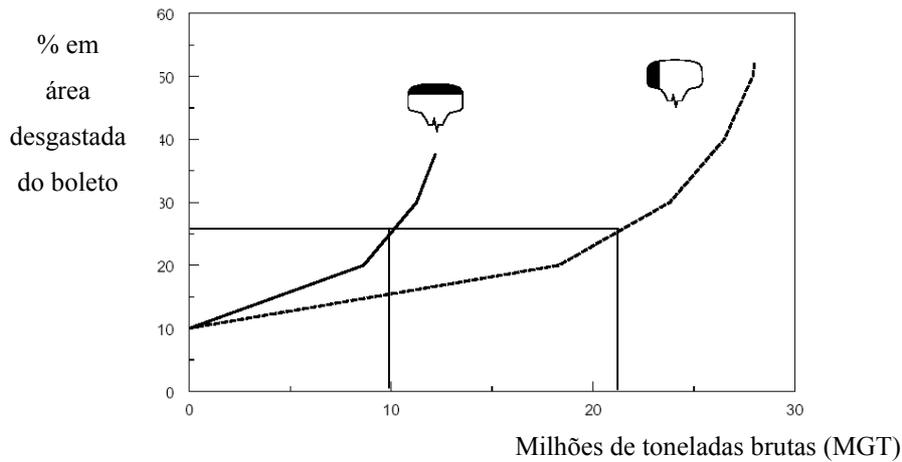
A Figura 36 compara o efeito dos modelos de desgaste no crescimento de defeitos.

Figura 36: Efeito dos dois modelos de desgaste no crescimento dos defeitos. O gráfico mostra a % em área desgastada do boleto por milhões de toneladas transportadas [30].

Conforme está indicado, um trilho com redução na altura do boleto tem uma menor vida em fadiga do que com uma equivalente redução na largura do boleto. Assim, o modelo de perda de altura fornece uma estimativa mais conservadora para o tempo de crescimento de trinca transversal do que o modelo de perda de largura do boleto.

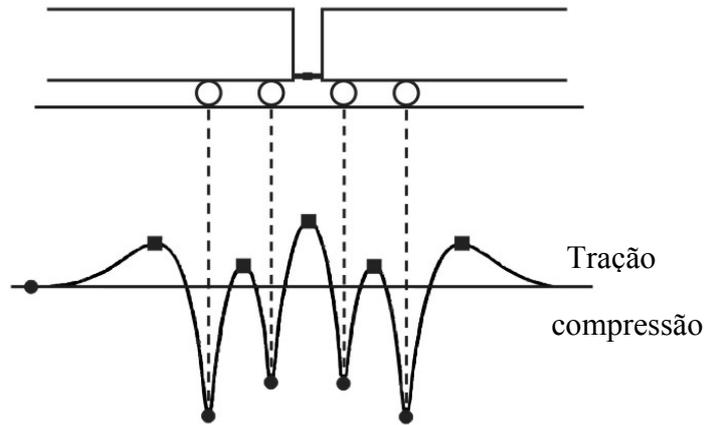
Na Equação 20 tem-se o somatório que se refere ao dano produzido por 5 ciclos do espectro de carregamento, que depende do tamanho do defeito, da temperatura e da distância entre os eixos. Esse grupo de 5 ciclos de carregamento é mostrado esquematicamente na Figura 37 e corresponde à passagem de 4 eixos de dois vagões adjacentes.

Figura 37: Desenho esquemático dos ciclos de tensão de Flexão produzido por dois vagões adjacentes. Adaptado de *Orringer* [3].

Conforme visto na Figura 37, a passagem de quatro eixos de dois vagões adjacentes provocam a variação da tensão fletora longitudinal ao longo do trilho. Os vales e picos dessa variação definem as tensões mínimas e máximas, que por sua vez definem os ciclos de tensão. Essas tensões são dependentes da distância entre os eixos. Uma vez que os espaçamentos típicos para um vagão de 120 toneladas são da ordem de 1,78 m entre eixos do mesmo truque e de 2,16 m entre eixos de vagões adjacentes, para o presente cálculo, foram consideradas essas distâncias.

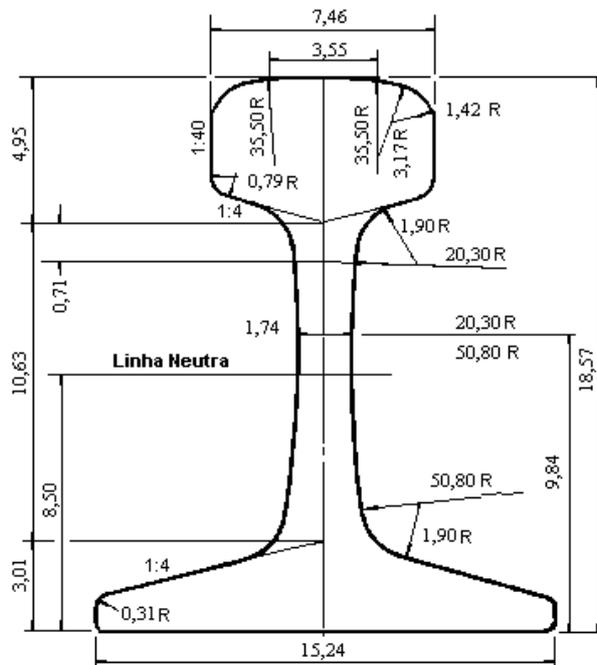
A Tabela 6 e a Figura 38 apresentam algumas das principais medidas e valores geométricos que caracterizam o perfil 136 RE, e que serviram de base para o cálculo das tensões que deveriam ser aplicadas em cada etapa dos ensaios.

Figura 38: Perfil 136 RE com suas principais medidas cotadas em centímetros [25].

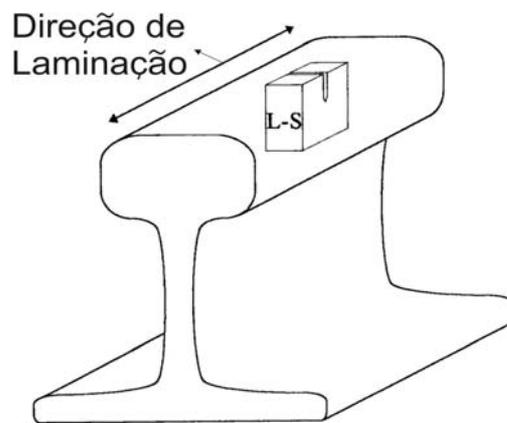
Dentre os possíveis tipos de corpos de prova foi escolhido o do tipo dobramento (*single edge notched bend specimen*) para os ensaios de flexão a três pontos conforme sugerido pela norma prEN 13674-1, o qual possui a forma de uma barra de seção retangular. A retirada dos corpos de prova foi feita na região do boleto, de tal forma que a direção de propagação da trinca no corpo de prova fosse a mesma em que ocorre no boleto dos trilhos em serviço (direção transversal). Essa orientação foi utilizada tanto no ensaio para determinação da Tenacidade à Fratura (K_{IC}), quanto para o ensaio para determinação das Curvas da $dN \times \Delta K$ e é mostrada esquematicamente na Figura 41.

Figura 41: A orientação dos corpos de prova utilizada nos ensaios de determinação da Tenacidade à Fratura (K_{IC}) e de determinação da taxa de propagação de trincas foi do tipo L-S.

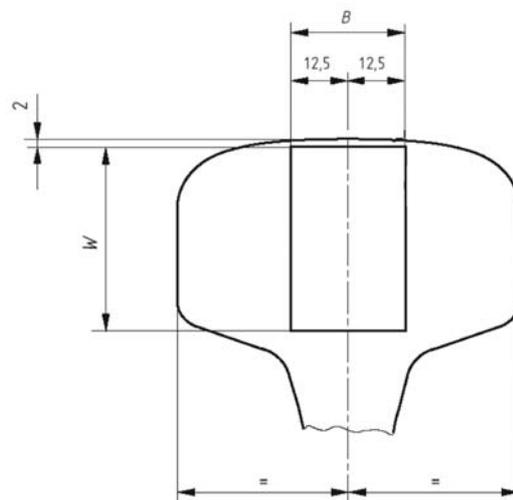
A Figura 42 e a Figura 43 mostram desenhos com as principais cotas para o corpo de prova do tipo dobramento utilizado no ensaio.

Figura 42: Localização e seção dos corpos de prova para tenacidade à fratura [64].

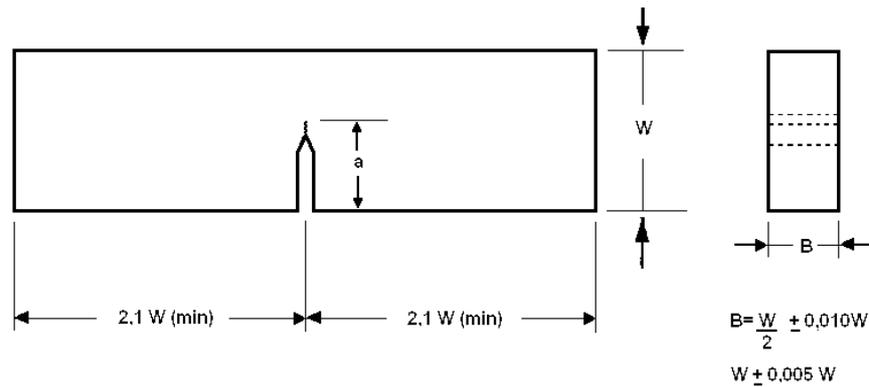
Figura 43: Representação do corpo de prova para o ensaio de tenacidade à fratura (K_{IC}) [64].

- Espessura (B) de 15 mm;
- Altura (W) de 30 mm;
- Pré-trinca (a) de 15 mm;
- Distância entre apoios (S) de 120 mm;
- Comprimento total de 140 mm.

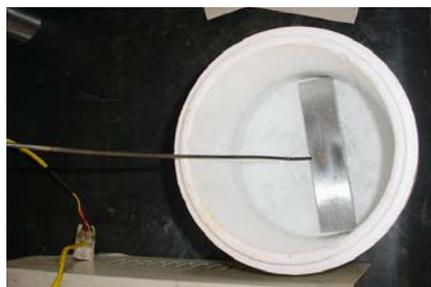
A Norma ASTM E399-90 recomenda que estes corpos de prova tenham, na sua parte central, um defeito com a maior acuidade possível, e que este vá até a metade da altura. Para a produzir esse defeito, foi feito um entalhe através da técnica de eletro-erosão. A mostra uma fotografia de um corpo de prova em um recipiente com álcool e gelo seco sendo monitorado com um termopar até que se atinja a temperatura de -20 C .

Figura 44: Fotografia de um corpo de prova em um recipiente com álcool e gelo seco sendo monitorado com um termopar até que se atinja a temperatura de -20 C .

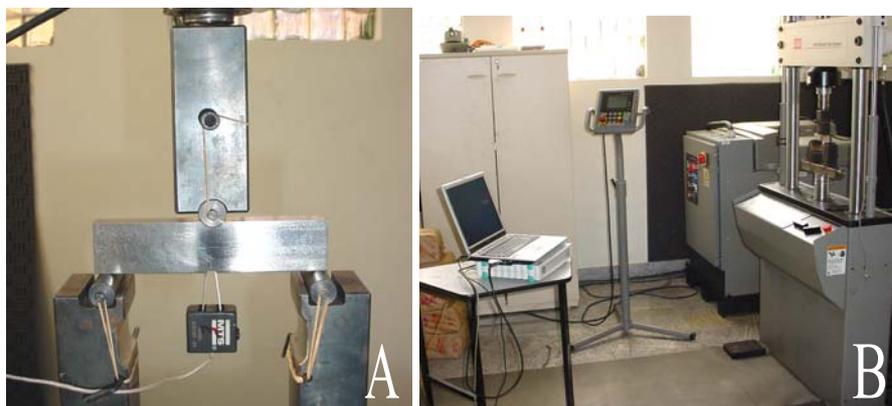
Os ensaios também foram realizados na mesma máquina universal *MTS* modelo 810. O sistema de aquisição e monitoramento das variáveis do ensaio, tais como, a abertura da trinca, a taxa de aplicação e valor da carga foi feito com o auxílio do *software MTS Multi Purpose Test Wear*. A Figura 45 (A) mostra um corpo de prova posicionado na máquina, pronto para ser ensaiado. Em (B), a disposição do ensaio.

Figura 45: Fotografia de um corpo de prova posicionado na máquina de ensaios, pronto para ensaiar em A. Em B, a disposição do ensaio.

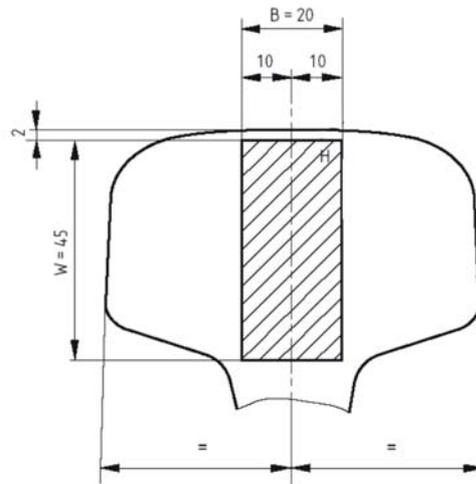
norma, porém com tamanho diferente. A Figura 46 mostra um desenho com as principais cotas para o corpo de prova do tipo dobramento utilizado nesse ensaio.

Figura 46: Localização e seção dos corpos de prova para crescimento de trinca de fadiga [64].

Os ensaios de fadiga foram feitos com corpo de prova segundo a orientação LS na mesma máquina universal de ensaios *MTS* modelo 810, sendo que esta foi programada para atuar com controle de carga, frequência média de 30 Hz e razão de carregamento (R) de 0,5. Para controlar estes parâmetros foi usado o programa *MTS Fatigue Crack Growth Test Ware*.

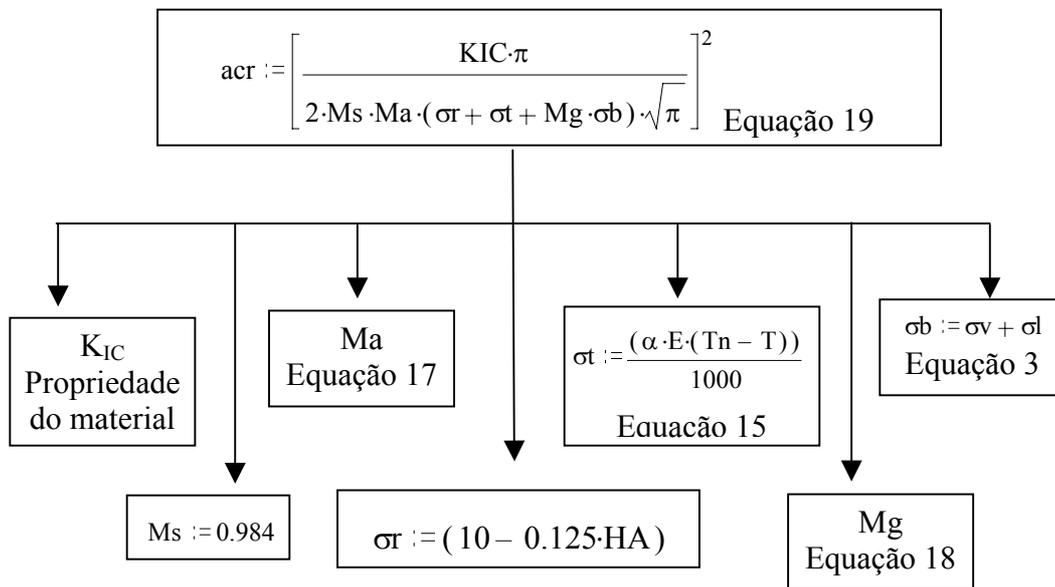
A Figura 47 mostra um fluxograma com o procedimento de cálculo para determinação do tamanho crítico do defeito.

Figura 47: Fluxograma com o procedimento de cálculo para determinação do tamanho crítico do defeito.

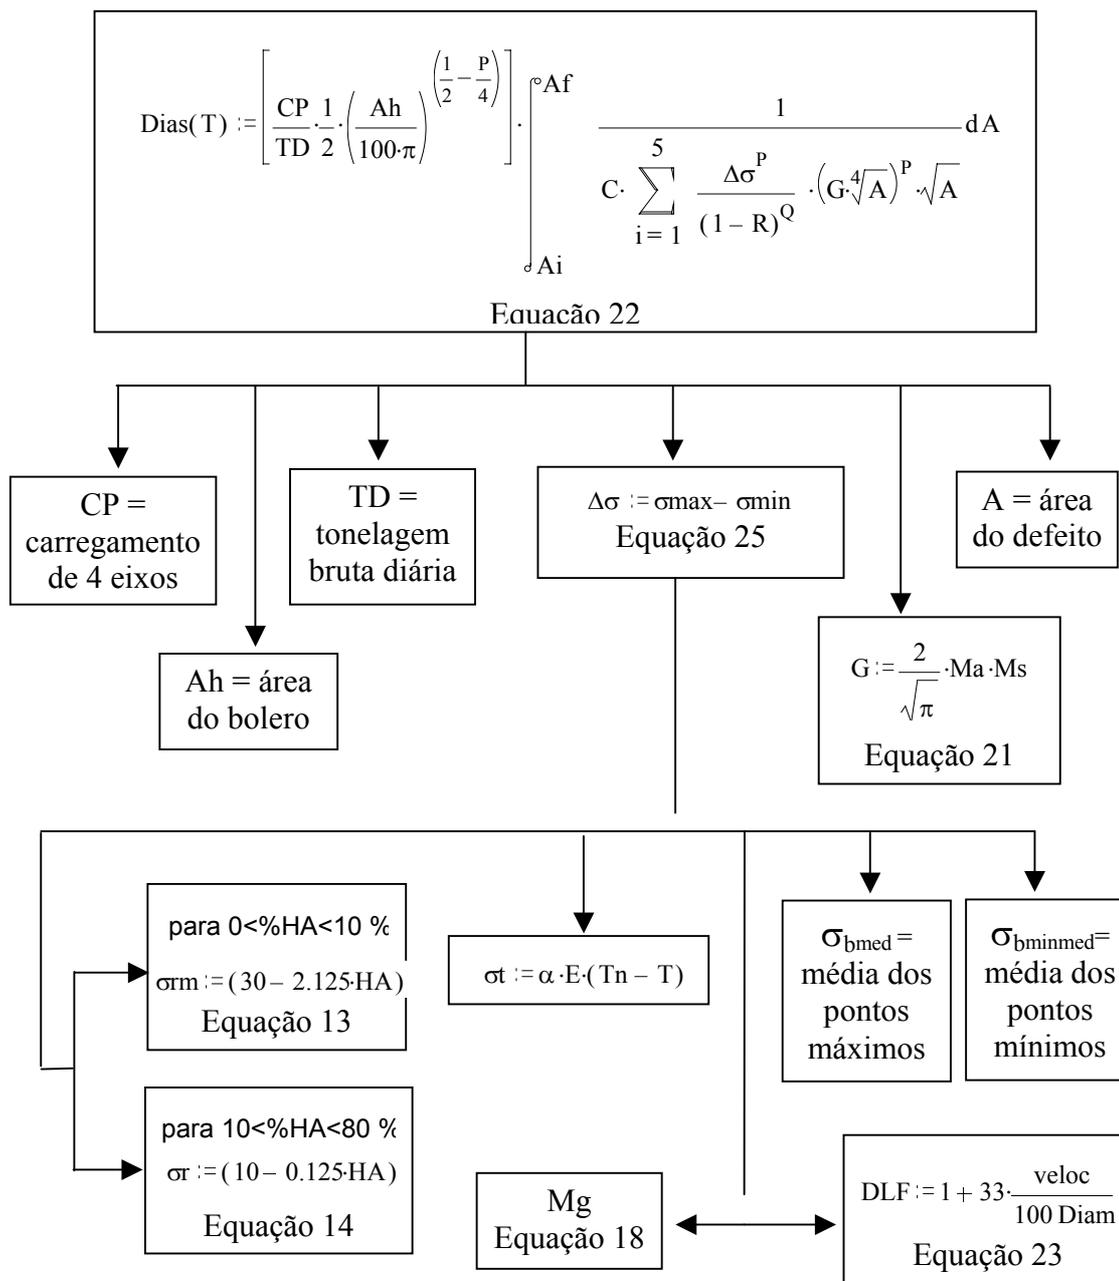
A Figura 48 mostra um fluxograma com o procedimento de cálculo para determinação da vida remanescente.

Figura 48: Fluxograma com o procedimento de cálculo para determinação da vida remanescente.

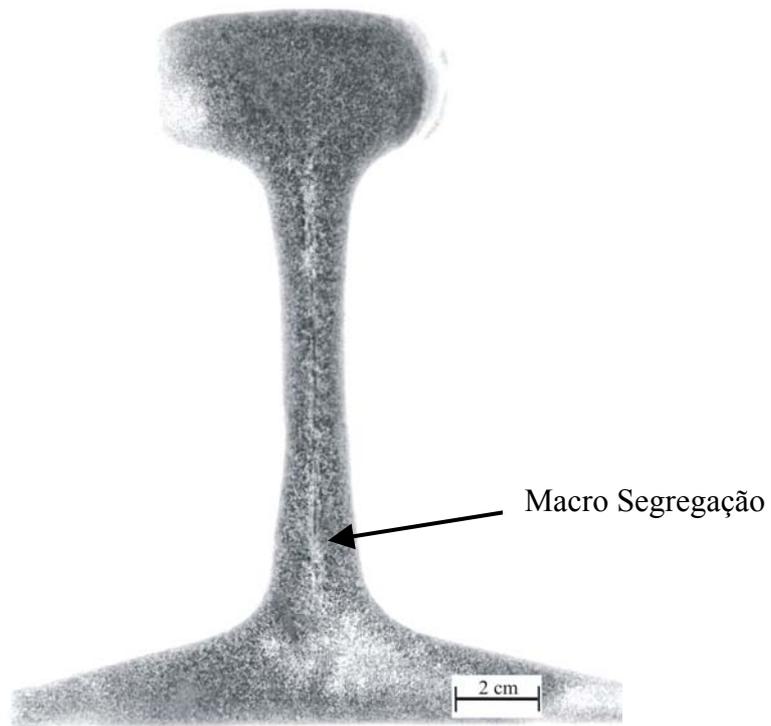
Como pode ser visualizado na Figura 49, o segmento de trilho Fabricante A apresenta segregação na alma.

Figura 49: Impressão de Baumann de segmento do trilho Fabricante A. Ataque: H_2SO_4 5%.

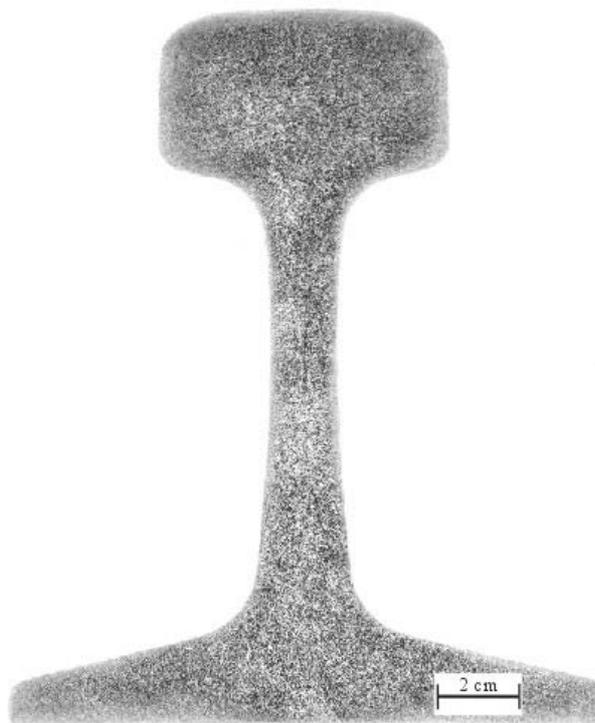
Como pode ser visualizado na Figura 50, o segmento de trilho Fabricante B apresenta uma macroestrutura uniforme, o que significa ser um produto de boa qualidade.

Figura 50: Impressão de Baumann do trilho Fabricante B. Ataque: H_2SO_4 5%.
