ANÁLISE DA VIDA REMANESCENTE DE TRILHOS COM DEFEITOS
TRANSVERSAIS DESGASTADOS EM SERVIÇO

Dissertação para obtenção do Título de Mestre
em Engenharia

Trabalho realizado no Departamento de Metalurgia da Escola de Engenharia da UFRGS, dentro do Programa de Pós-Graduação em Engenharia de Minas, Metalúrgica e de Materiais – PPGEM, como parte dos requisitos para obtenção do título de Mestre em Engenharia.

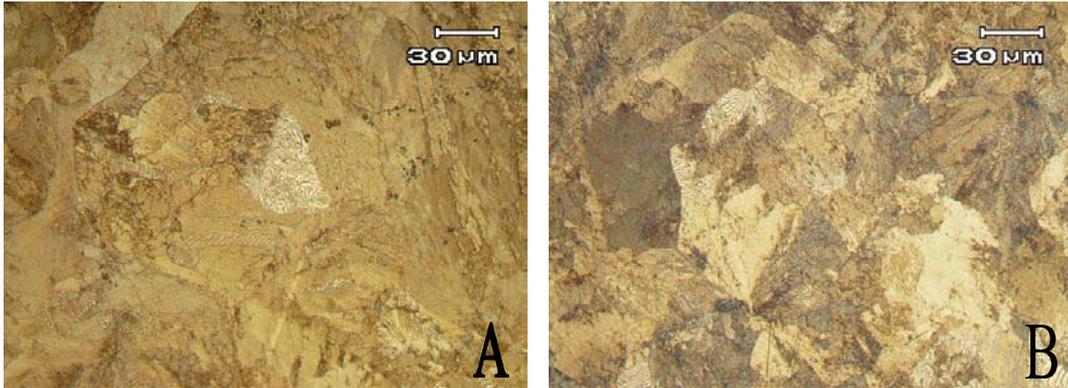
A microestrutura encontrada, tanto no sentido longitudinal como no transversal do Fabricante A, é perlítica fina como mostram as Figura 51 A e B.

Figura 51: Microestrutura perlítica do Fabricante A. Em A, sentido transversal e em B, sentido longitudinal. Ataque: Nital 2%.

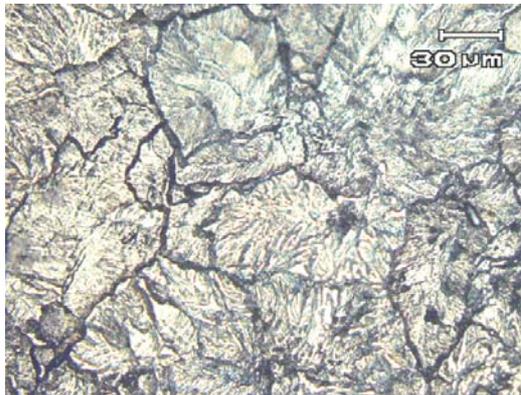
O segmento de trilho analisado do Fabricante A apresenta tamanho de grão ASTM 6, como pode ser visto na Figura 52.

Figura 52: Micrografia apresentando os contornos de grão austeníticos prévios do Fabricante A. Ataque: Ácido pícrico supersaturado.

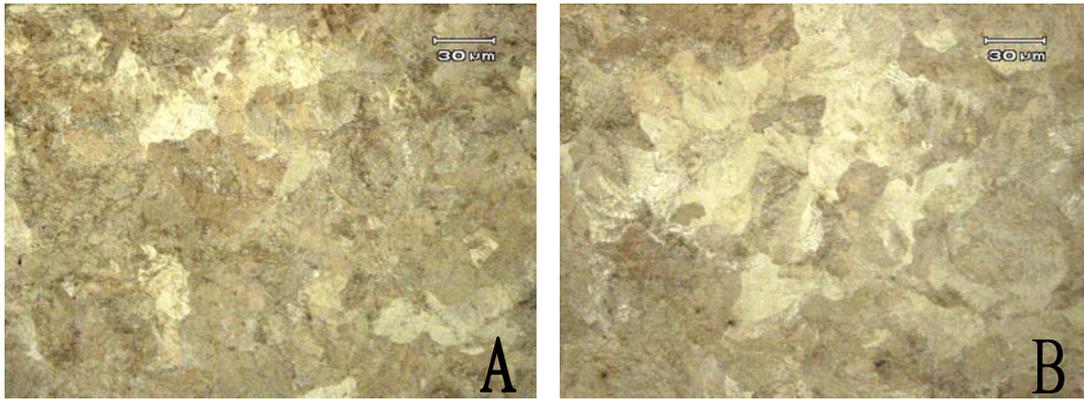
A microestrutura encontrada para o Fabricante B, tanto no sentido longitudinal como no transversal, também é composta de perlita fina, como mostram as Figura 53 A e B.

Figura 53: Microestrutura perlítica do Fabricante B. Em A, sentido transversal e em B, sentido longitudinal. Ataque: Nital 2%.

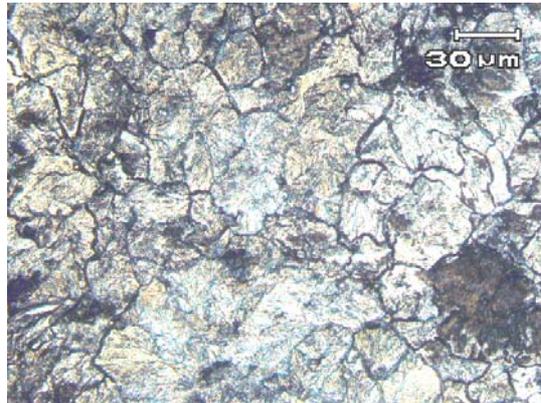
O segmento de trilho do Fabricante B analisado apresenta tamanho de grão ASTM 8, como pode ser visto na Figura 54.

Figura 54: Micrografia apresentando os contornos de grão austeníticos prévios. Ataque: Ácido pícrico supersaturado.

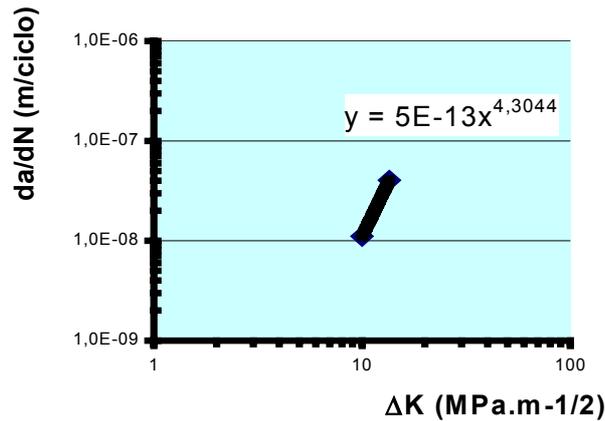
Figura 55: Gráfico de da/dN x ΔK para o material dos trilhos do Fabricante A.

Os resultados obtidos nos ensaios da taxa de propagação de trincas, plotados como $\log(da/dN) \times \log(\Delta K)$, permitiram obter a Equação de Paris através de regressão linear para cada material testado e seus respectivos valores dos parâmetros C e P .

C [m.(MPa.m^{1/2})⁻⁴.ciclo⁻¹]	C [in.(Ksi.in^{1/2})⁻⁴.ciclo⁻¹]	P
Fabricante A	5×10^{-13}	1×10^{-11}	4,31
Fabricante B	2×10^{-12}	6×10^{-11}	3,64

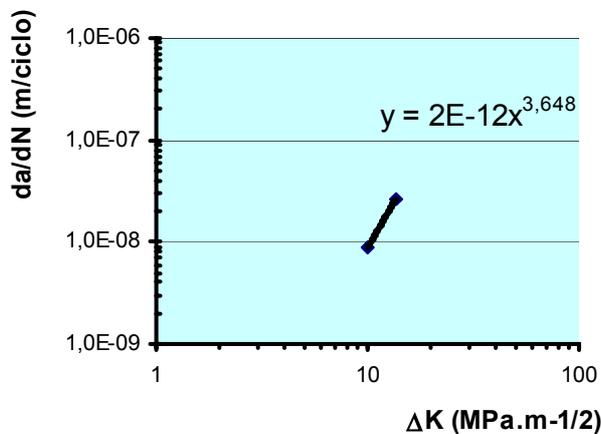
Figura 56: Gráfico de da/dN x ΔK para o material dos trilhos do Fabricante B.

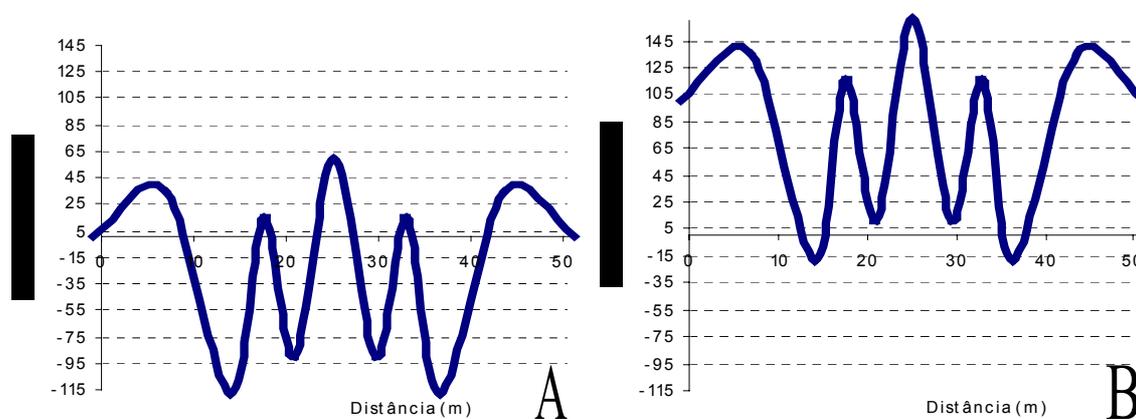
A Figura 57 A mostra o gráfico com a variação da tensão fletora longitudinal ao longo do trilho resultante da passagem de quatro eixos de dois vagões adjacentes com carregamento de 33 toneladas por eixo, K_v de 20,7 Mpa, tamanho do defeito de 20% de HA e X de 20%. A tensão foi amplificada pelos fatores Mg (para uma relação de carregamento lateral-para-vertical da roda de 0,05 (correspondente a curva tangente) e DLF de 1,42.

Figura 57: Ciclos de tensão fletora amplificada pelos fatores Mg de 1,087 e DLF de 1,42. O carregamento foi de 33 toneladas por eixo, K_v de 20,7 MPa, tamanho do defeito de 20% de HA , X de 20%. Em A, só a tensão fletora modificada. Em B, o efeito da superposição de σ_t ($T=15C$ e $T_N=28C$) e σ_r na mesma.

Na Figura 57 B é mostrado o efeito da superposição das tensões térmicas e residuais, calculadas para a T de 15 C e tamanho do defeito de 20% HA (que correspondem a aproximadamente 101 MPa), com a tensão fletora modificada.

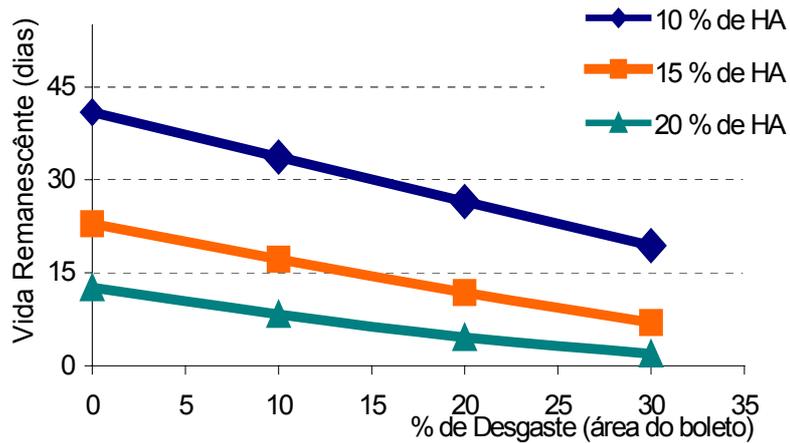
Figura 58: Influência da % de desgaste na vida remanescente do trilho Fabricante A para diferentes tamanhos de defeitos iniciais.

As Figura 58 e Figura 59 mostram a influência da porcentagem de desgaste na vida remanescente dos trilhos Fabricante A e Fabricante B para os três tamanhos de defeitos iniciais.

Como pode-se observar, a vida remanescente diminui em função do nível de desgaste do boleto e é menor quanto maior o tamanho do defeito inicial para ambos os materiais. O material do Fabricante A apresenta em média uma vida remanescente menor decorrente de sua maior taxa de propagação.

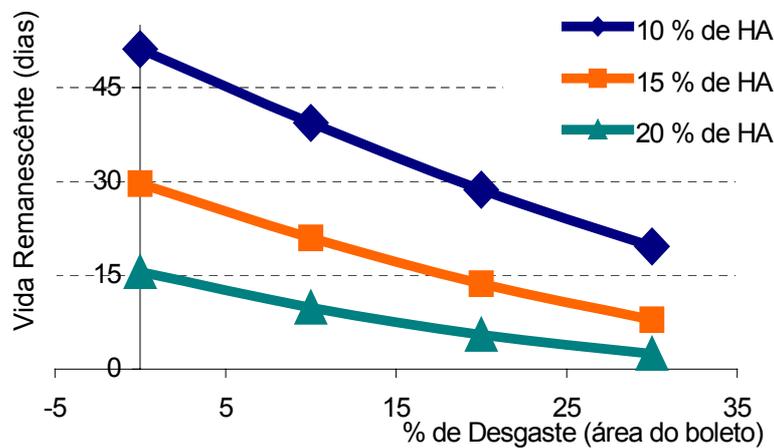
Figura 59: Influência da % de desgaste na vida remanescente do trilho Fabricante B para diferentes tamanhos de defeitos iniciais.

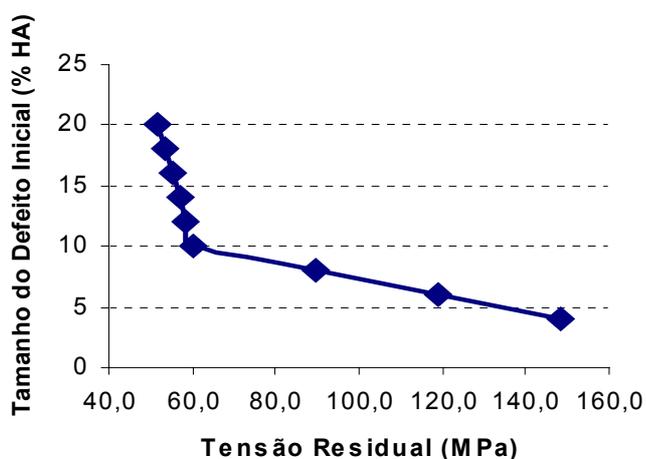
Figura 60: Efeito do tamanho do defeito na tensão residual incidente no mesmo. Essa relação foi determinada pelas Equações 11 e 12.

Essa metodologia utilizada na determinação da vida remanescente considera fixo o valor da tensão residual em função do tamanho inicial do defeito. Porém, na prática esse valor não é constante, já que com o crescimento do defeito, a tensão residual diminui acarretando o decréscimo da tensão trativa resultante (força motriz de propagação). Isso ocorre porque o defeito cresce no sentido do patim afastando-se da região sob influência da superfície encruada. Essa relação entre o tamanho do defeito e tensão residual atuante no mesmo é dada pelas Equações 11 e 12 e mostrada na Figura 60.
