**UNIVERSIDADE FEDERAL DO RIO GRANDE DO SUL
ESCOLA DE ENGENHARIA
PROGRAMA DE PÓS-GRADUAÇÃO EM ENGENHARIA DE MINAS,
METALÚRGICA E DE MATERIAIS (PPGE3M)**

**TELEVISIONAMENTO ÓPTICO DE FUROS DE SONDAGEM - APLICABILIDADE
DA TÉCNICA EM ÁREAS DO QUADRILÁTERO FERRÍFERO (MG)**

Dissertação submetida ao Programa de Pós-Graduação em Engenharia de Minas, Metalúrgica e de Materiais da Universidade Federal do Rio Grande do Sul, como requisito parcial à obtenção do título de Mestre em Engenharia, modalidade Acadêmica. Área de Concentração: Tecnologia Mineral

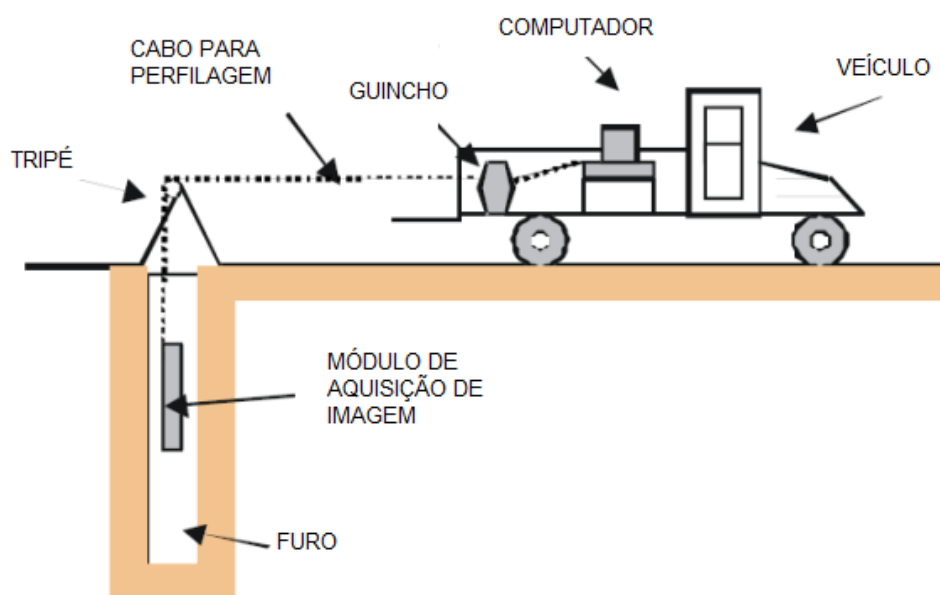
Figura 2.1 - Imagem ilustrando a execução de perfilagem geofísica (retirado de Baillot et al 2004).

A técnica de perfilagem geofísica consiste na passagem de sensores que identificam parâmetros físicos dentro de um furo de sondagem, efetuando medições de várias propriedades (físicas e químicas) de solos e rochas ao redor do furo em questão (Figura 2.1). A medição dos parâmetros pode ser obtida na descida ou na subida da sonda ao longo da profundidade. Algumas sondas são especificamente fabricadas para medir mais de um parâmetro ao mesmo tempo, como é o caso das sondas usadas no presente estudo. As características físicas das sondas diferem entre si, de acordo com o princípio de funcionamento de cada equipamento.

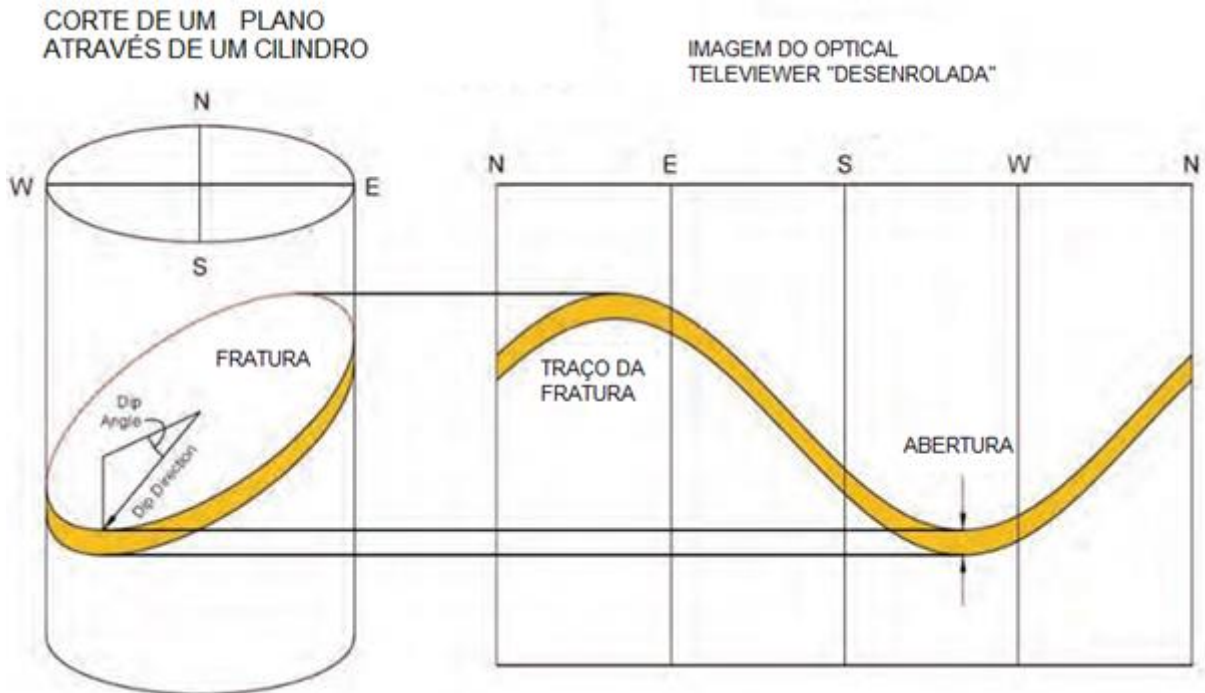
Figura 2.3 - Formação e Orientação da imagem gerada pelo OPTV (Manual do Usuário- Robertson Geologging, 2014)

Imagens adquiridas com o *televiewer* são orientadas através da coleta simultânea de dados das componentes tridimensionais do campo magnético terrestre e componentes tridimensionais de inclinação do furo, incorporados no OPTV, essenciais para a interpretação. A imagem é rotada para uma direção referencial comum, que tanto pode ser o norte verdadeiro quanto o norte magnético. Estruturas planares que intersectam a parede do furo produzem traços senoidais na imagem do *televiewer* "desembrulhada" (Figura 2.3). Usando a direção referencial gravada durante a perfuração, senóides podem ser analisadas para a produção características estruturais de mergulho (*dip*) e da direção mergulho (*dip direction*).

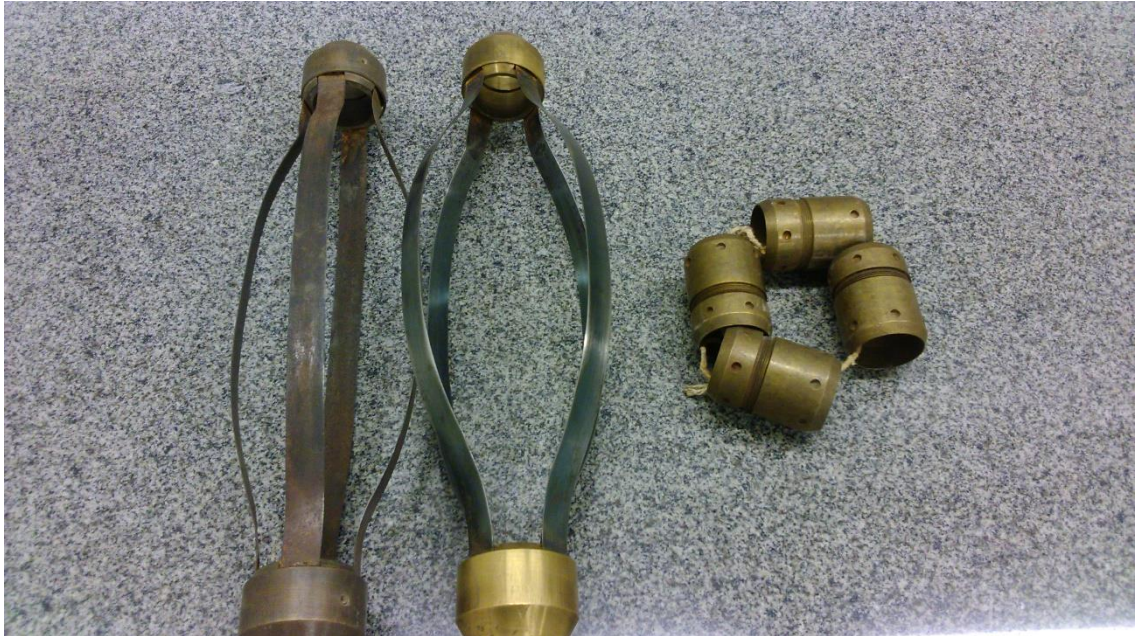
Figura 2.7 - Componentes para a centralização da sonda OPTV.

A sonda OPTV-Robertson Geologging é capaz de televisionar furos com diâmetros variando de 70mm a 472mm. O trabalho em campo compreende a aquisição de dados utilizando a sonda, que para seu melhor funcionamento é colocada no furo com dois centralizadores (Fig. 2.7 e Fig. 2.8), fazendo com que fique posicionada na parte central do furo de sondagem, para que não ocorram zonas de obscurecimento ao longo da filmagem. Estas zonas escuras são causadas não por falha na aquisição, mas sim por aumento da distância entre a sonda e a parede do furo, o que pode também ser causado por um abatimento na parede do furo, aumentando assim a distância entre a câmera e o maciço.

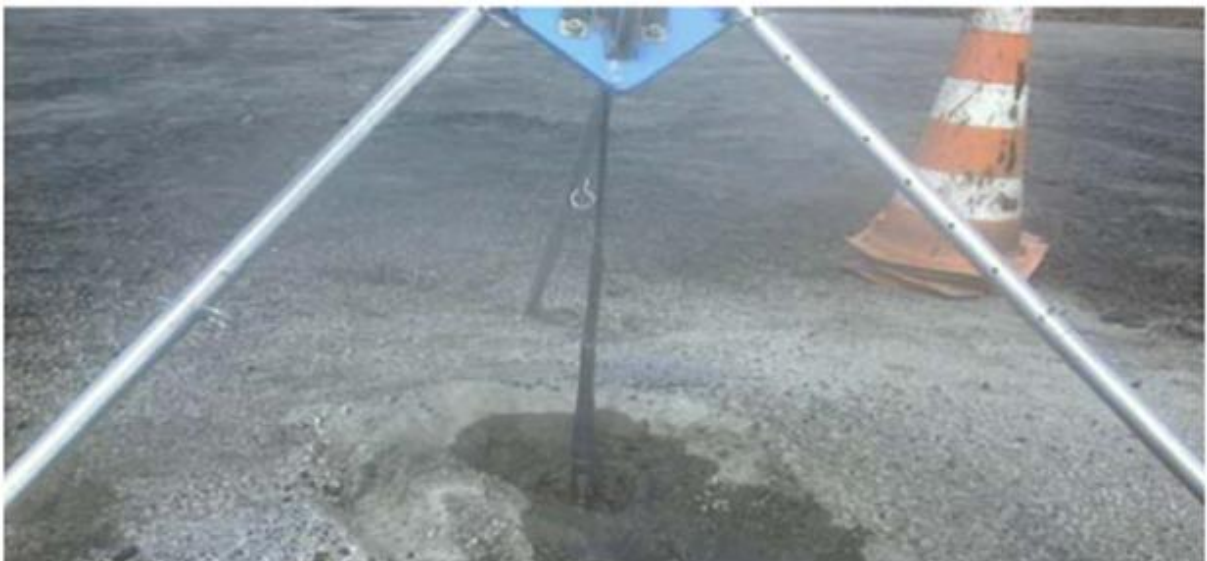
Figura 2.8 - Tripé de Suporte para o cabo de aquisição, conectado à sonda.

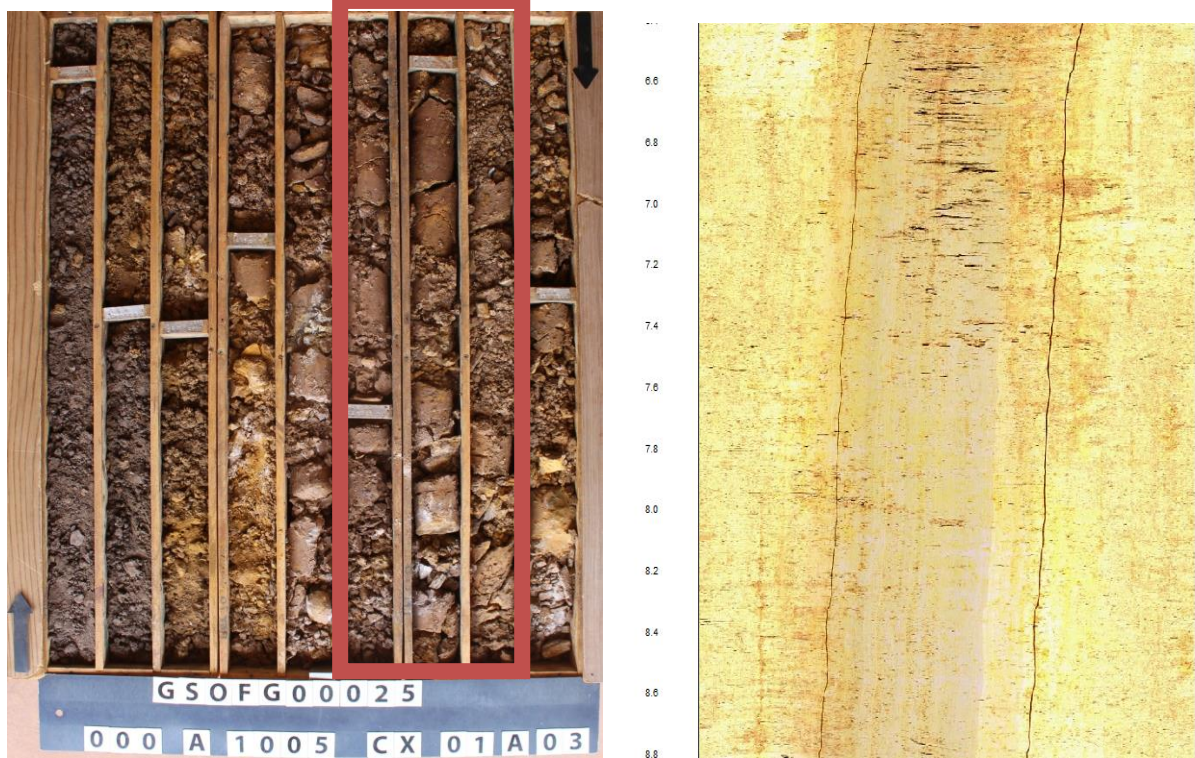
Figura 3.5 - Foto de testemunhos do furo GSOFG00025 na Mina Gongo Soco. O trecho deteriorado assinalado em vermelho, aparece na imagem de OPTV à direita.

Percebe-se nestas imagens um dos grandes vantagens no uso do OPTV, que é a observação de estruturas ainda preservadas na rocha friável mesmo após os processos geológicos ocorridos. Neste caso, análises sobre a qualidade do material podem ainda ser realizadas, já que no testemunho apenas concluiu-se que se trata de um material bastante degradado.

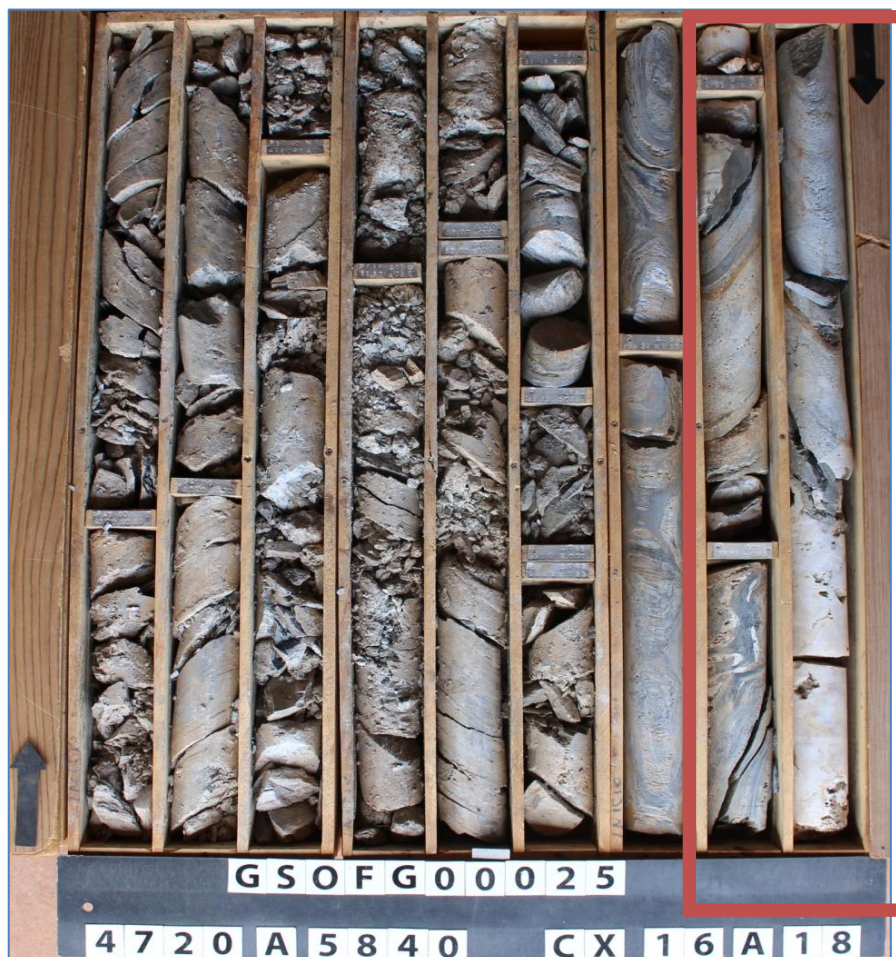
Figura 3.15 - Caixa de testemunho onde encontramos uma correspondência com o veio da Fig 3.14

Na Figura 3.15, tem-se a demonstração do mesmo veio de quartzo visualizado na filmagem. Pode-se perceber como, neste caso, o OPTV torna a

identificação desde veio, bem como sua real localização no interior do furo de sondagem, mais precisa assim facilitando a identificação de possíveis zonas de fraqueza.

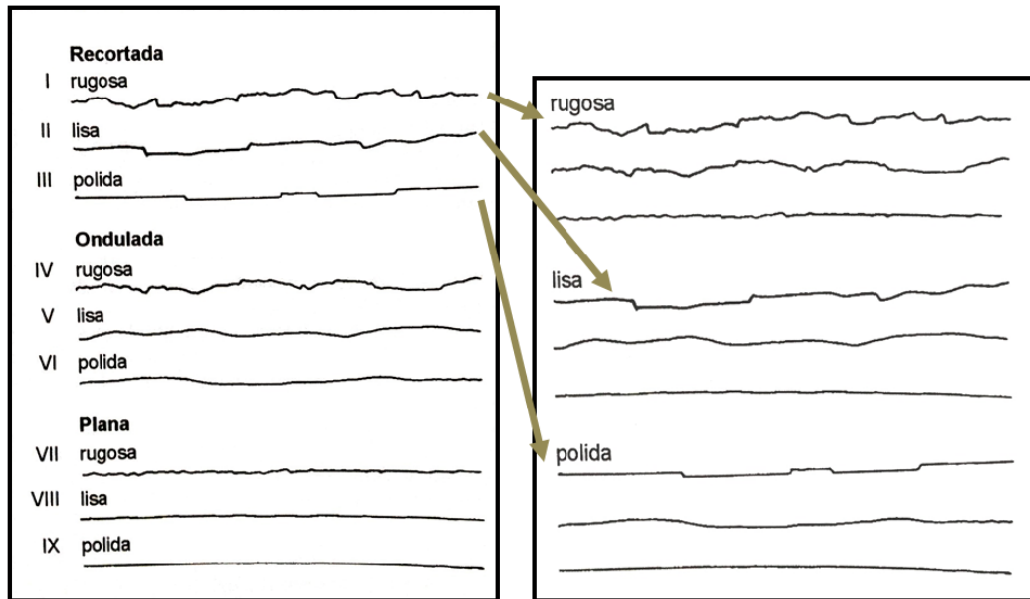
Figura 3.18 - Perfis de rugosidade de Barton *et al.* (1974). Adaptação dos perfis de rugosidade de Barton para aplicação em imagens de televisionamento.(Oliveira 2014)

Segundo ISRM (1978) e Oliveira (2015) tem-se duas formas de quantificar a rugosidade em imagens de televisionamento. A primeira delas seria considerar a linha traçada para a marcação de estruturas como uma referência para a rugosidade, quanto mais esta linha ficar contida no traço da descontinuidade da imagem, menos rugosa esta seria a fratura, quanto menos contida no traço da descontinuidade mais rugosa esta descontinuidade seria. Na Figura 3.18, vemos a esquerda os perfis de rugosidade sugeridos por Barton (1987) e, à direita, uma modificação para as fraturas observadas em furos televisionados. Os perfis de

Figura 3.22 - Fratura superior pouco visível e sem formato perfeitamente senoidal. A fratura inferior pode ser considerada rugosa, conforme a classificação de ISRM (Figura 3.18).

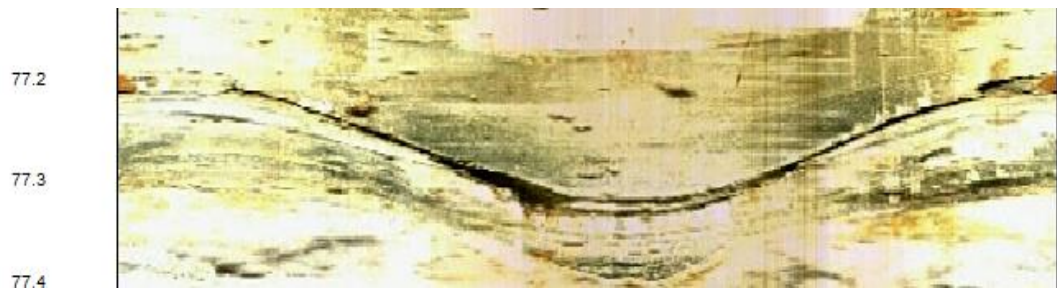
Figura 3.20 - Imagem do furo GSOFG00025, com rugosidade de classe “lisa”.

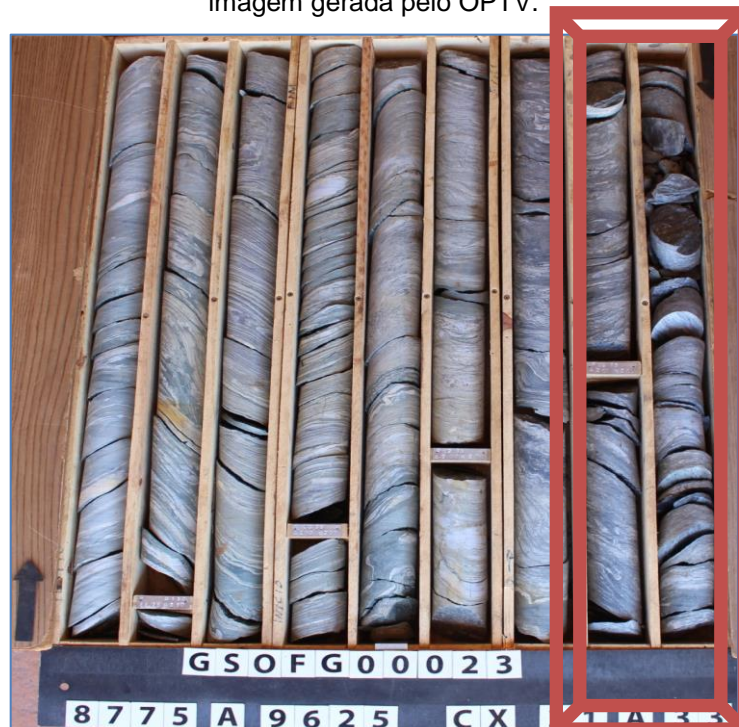
Figura 3.25 - Testemunho do furo GSOFG00023, sem condições de identificar as aberturas vistas na imagem gerada pelo OPTV.

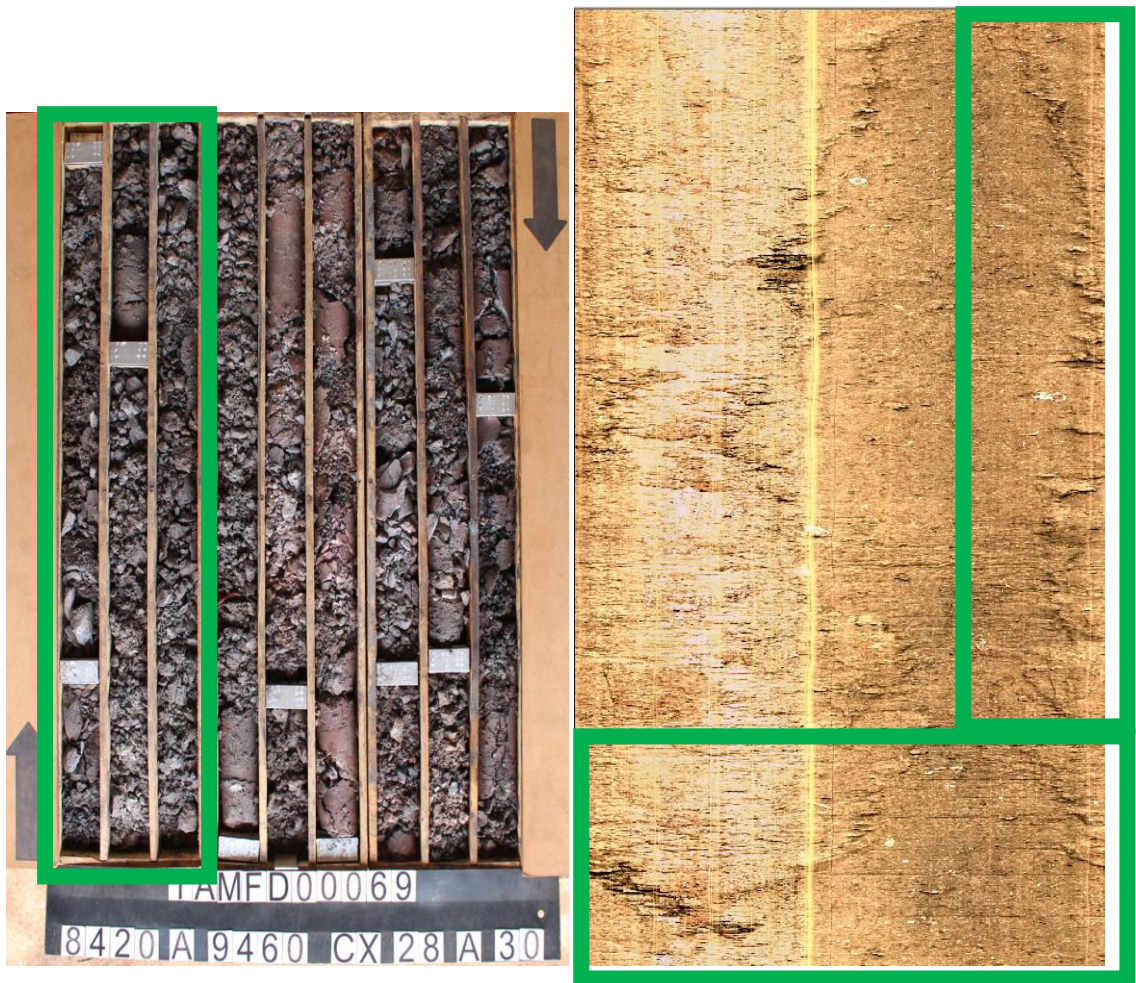
Figura 3.30 - Nesta imagem visualiza-se uma zona do testemunho a esquerda, sem perda de informações, ilustrando a real situação da rocha in situ. Observa-se até uma fratura horizontal e outra vertical.

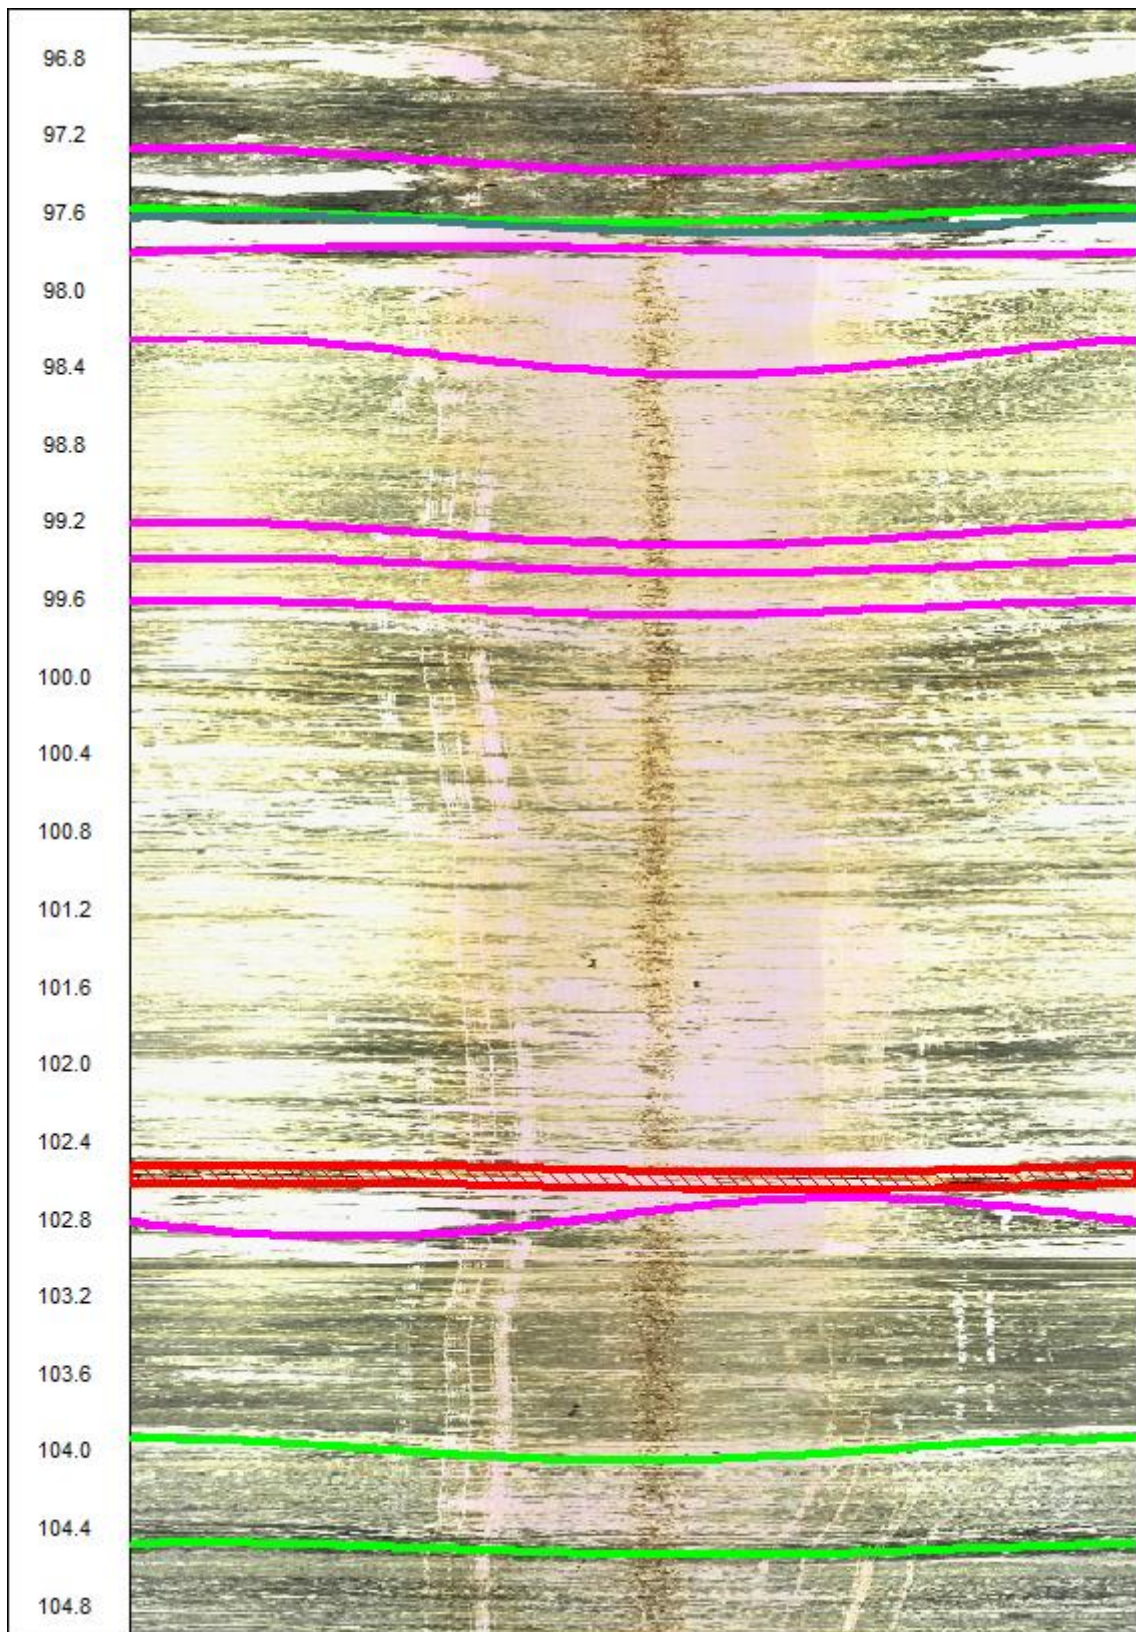
Figura 3.32 - Seção do Furo GSO00023 que vai de 96,25m a 104,6m.

Na Tabela 3.6 são apresentadas as marcações realizadas em parte do furo GSO00023, compreendendo bandamentos, fraturas e veios. Na Figura 3.32 é realizada uma comparação entre o testemunho retirado do furo e a imagem gerada por OPTV.

Percebe-se que o número de estruturas visualizadas no testemunho é muito maior que as observadas na imagem. Acredita-se que isso deva ocorrer devido às quebras induzidas na retirada do testemunho. O material se mostra bem mais íntegro quando observado no OPTV.

furo GSOFG00023, ou na Figura 3.32, onde tem-se a identificação de fraturas e bandamentos). No furo GSOFG00023 (Mina Gongo Soco), verifica-se um dos grandes trunfos do uso da OPTV, mostrando uma descontinuidade não identificada nos testemunhos devido à fragmentação das amostras durante a sondagem. Conseguiu-se também identificar descontinuidades verticais não visíveis nos testemunhos, como por exemplo na Figura 3.3 (furo TAMFD00022, Mina do Tamanduá) e na Figura 3.29 (furo TAMFD00069, Mina do Tamanduá). A percepção de quão mais íntegras as litologias sondadas se apresentam no televisionamento é bastante válida. Entretanto, observa-se que não é aconselhável confiar em um RQD calculado diretamente a partir da imagem gerada pelo OPTV, devido ao fato de que na imagem o maciço ainda não apresenta o alívio de tensões, que é fator crucial para um maior fraturamento observado em testemunhos. Com relação ao parâmetro rugosidade das descontinuidades, observou-se neste estudo apenas duas classes (liso ou rugoso), não sendo possível avançar neste aspecto, tendo em vista as dificuldades apontadas no Capítulo 3.

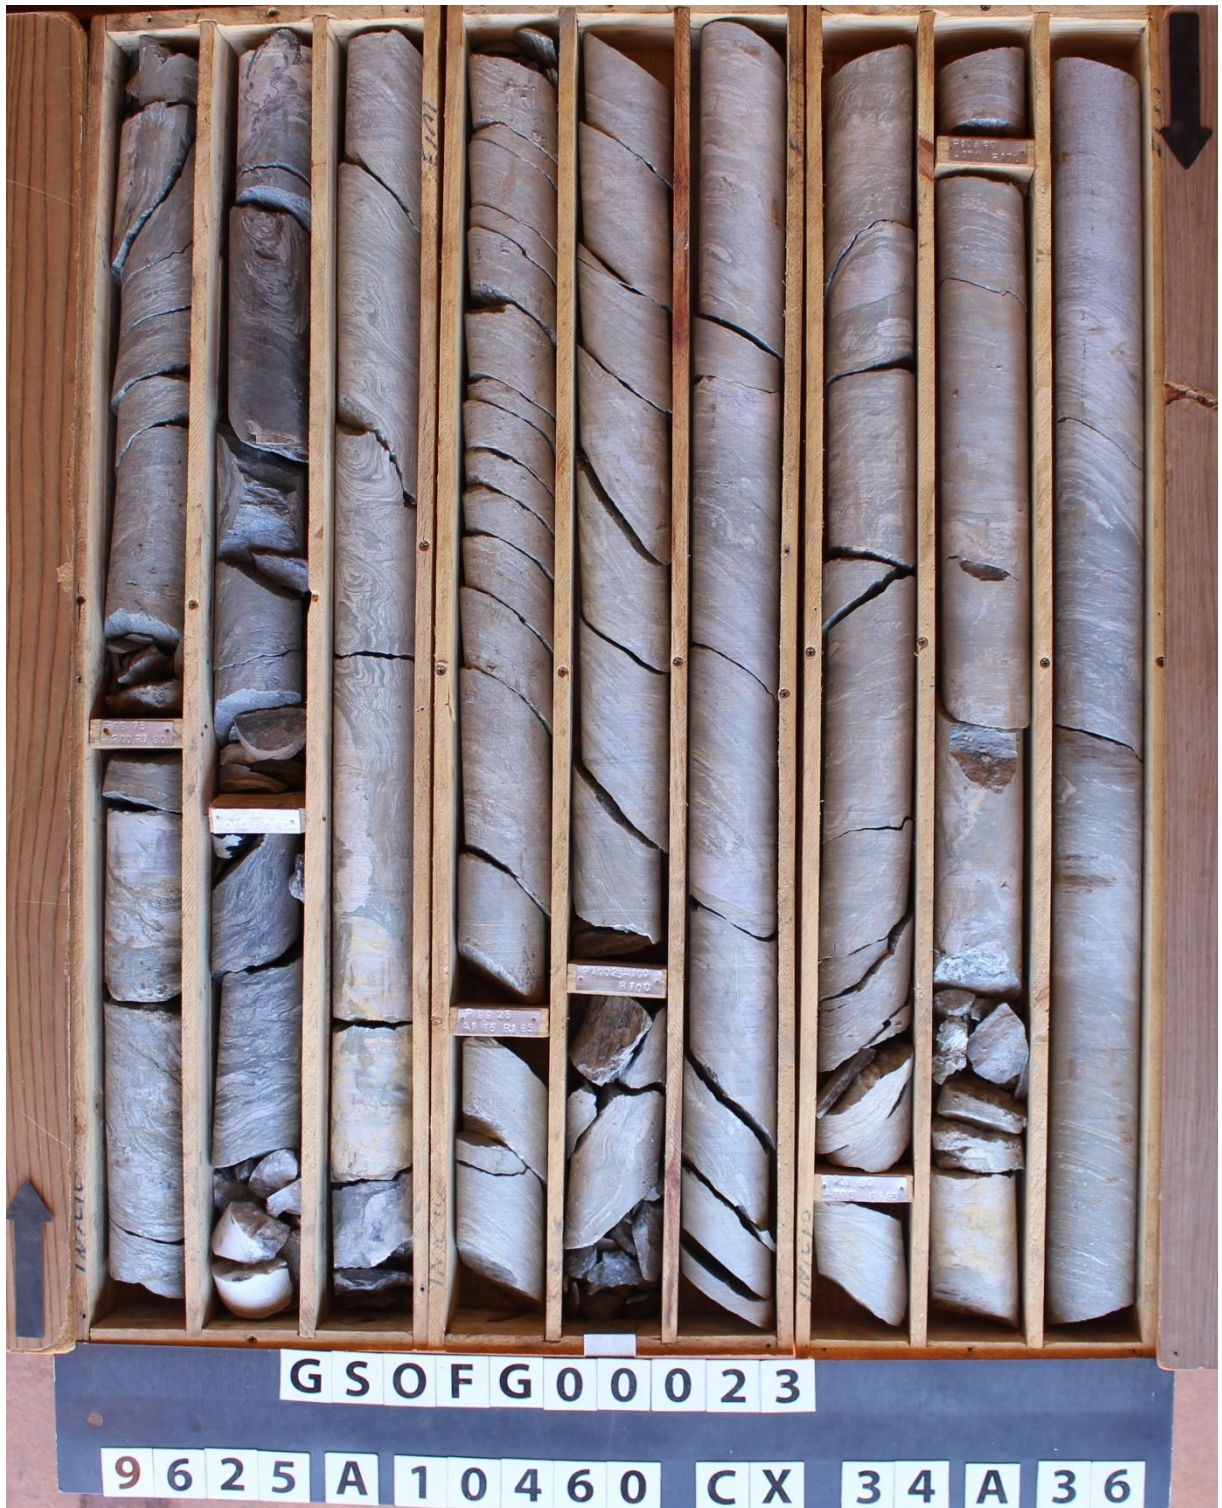
Figura 3.33 - Testemunho do Furo GSO00023 no intervalo 96,25m a 104,6m.

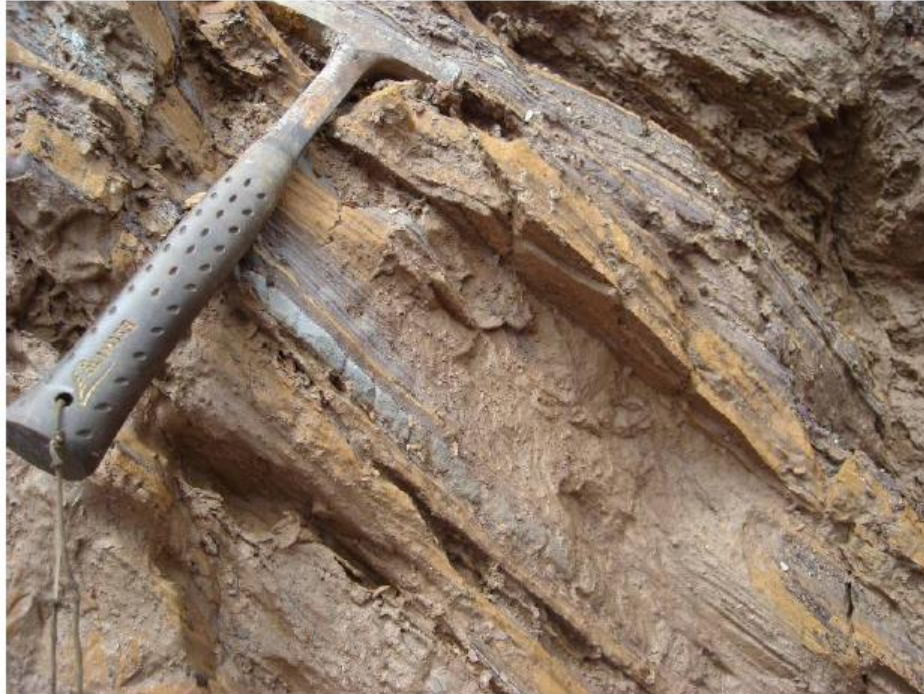
Figura 4.8 - Acamadamento no Filito.

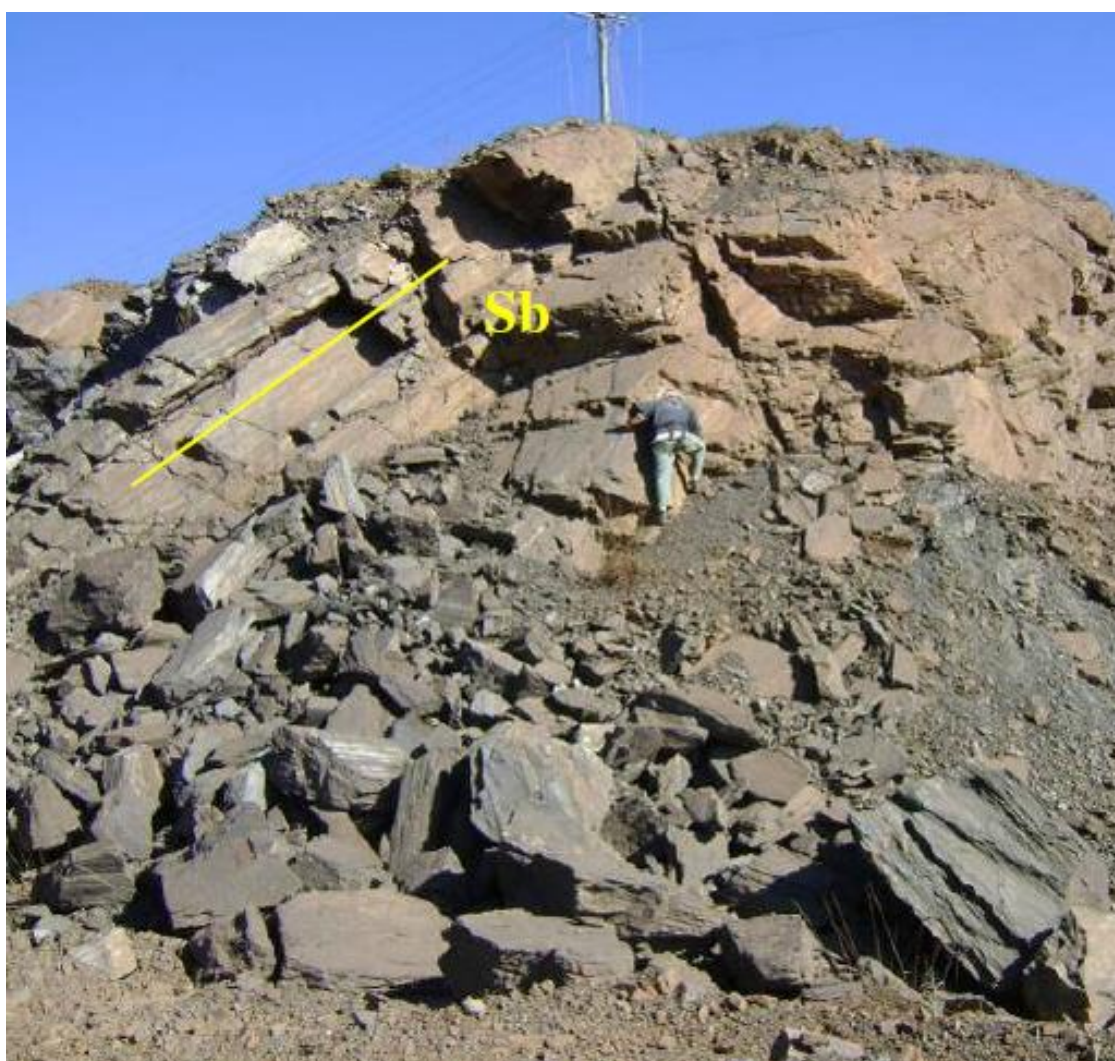
Figura 4.10 - Bandamento S_b

O bandamento composicional S_b foi definido nas formações ferríferas em geral, sendo caracterizado, nos itabiritos silicosos, pela alternância milimétrica a centimétrica de bandas de quartzo e de hematita, e nos itabiritos argilosos pelas bandas de argila marrom, hematita e filmes de argila branca.

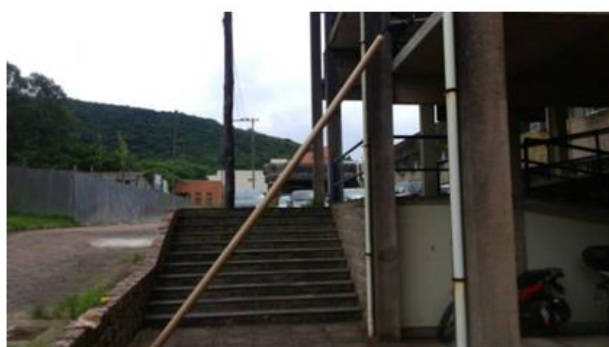
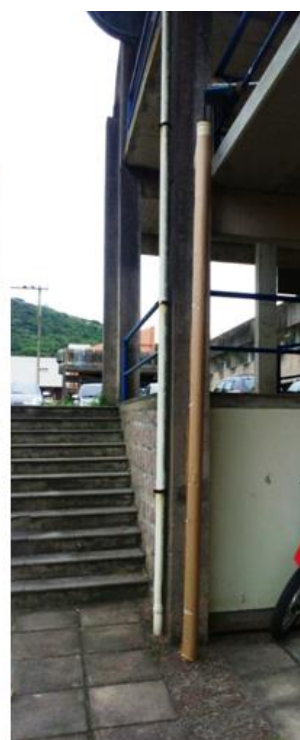
Os testes foram realizados com dois arranjos diferentes. No primeiro arranjo foi utilizado um cano de PVC, de 5m de comprimento, coberto por papel pardo (evitar luz do sol), formando um plano inclinado, tentando mimetizar um furo de sondagem com inclinação inicial de $37,6^\circ$, conforme a Figura A.1. No segundo arranjo cortou-se 1 metro do o cano de 5 metros, utilizando assim um cano de 4m de comprimento, posicionado de forma vertical, conforme ilustrado na Figura A.2.

Figura A.1 e A.2 - À esquerda, o primeiro arranjo de testes, com o cano inclinado; à direita, o segundo arranjo, com o cano na vertical.

No primeiro arranjo a inclinação do cano e a posição terrestre da boca do cano foram de $37,6^\circ$, para que estas fossem comparadas a inclinação e localização indicadas no programa de aquisição de dados. A inclinação foi pré determinada através de medidas da altura da bancada (aprox. 3,04m), do comprimento do cano (5m) e da distância do topo da bancada até a posição final do cano (aprox. 3,96m), como um triângulo retângulo. Através de trigonometria foi determinado angulo de inclinação em que o cano deveria estar. As variações apresentadas no angulo de inclinação da câmera durante a análise se devem ao envergamento do cano proporcionado pelo peso da sonda em seu interior.

O segundo arranjo, com o cano na vertical, foi verificado se o posicionamento terrestre indicado no software de aquisição de imagens é o correto, já que no primeiro arranjo há uma variação deste posicionamento devido à inclinação do furo, podendo-se constatar (como na Figura A.3) a concordância com o inicialmente proposto. Para esta análise foi utilizada uma bússola de mão para se verificar o posicionamento do nosso 'furo' no globo terrestre

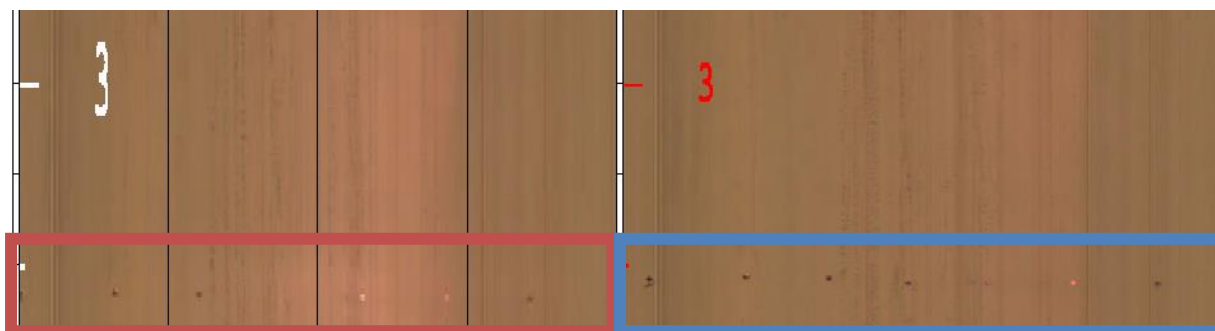
Foram realizados testes com duas velocidades de descida diferentes (1m/min e 2m/min) para que as imagens geradas fossem comparadas (Figura A.4). Assim, conseguiu-se fazer a análise de qual a melhor velocidade para a realização da perfilagem. No mesmo cano de PVC foram feitas pequenas marcações que representassem as fraturas de um maciço.

Figura A.4 - Comparação entre aquisições com diferentes velocidades. À esquerda com a velocidade próxima a 2m/min e à direita com 1m/min. Percebe-se como as marcações feitas no cano aparecem em cada uma das velocidades propostas.

a) Constatou-se que, nos furos analisados, um dos fatores de grande influência na qualidade da imagem foi a velocidade de aquisição. Este problema foi apontado no anexo A, onde mostra-se o efeito de redução da resolução das imagens à medida que se aumenta a velocidade de aquisição. Constatou-se que, no caso do presente equipamento, a velocidade ideal para o televisionamento é 1m/min (os furos filmados na Mina Gongo Soco foram realizados a 2m/min, em função do tempo exíguo disponível para a realização do trabalho). Na Mina do Tamanduá, as filmagens foram realizadas a 1m/min; conseqüentemente, as informações ficaram mais visíveis nas imagens, embora neste caso os furos tenham apresentado resíduos de lama de perfuração nas paredes, a qual poderia ter sido eliminada pela equipe de sondagem efetuando-se uma lavagem final com água limpa. Outro ponto de discussão são as possíveis influências de materiais com alta susceptibilidade magnética sobre as imagens. Observando-se o fato de que a sonda OPTV utiliza magnetômetros para marcar seu geoposicionamento, a presença de material magnético pode influenciar neste posicionamento e gerar distorções nas imagens produzidas. Durante a aquisição e processamento de dados verificaram-se poucas situações de distorção. Como está evidenciado no Capítulo 5, não se encontrou materiais com susceptibilidade suficiente para produzir distorções nas imagens a ponto de as distorções interferirem nas medidas de dip/dip direction.

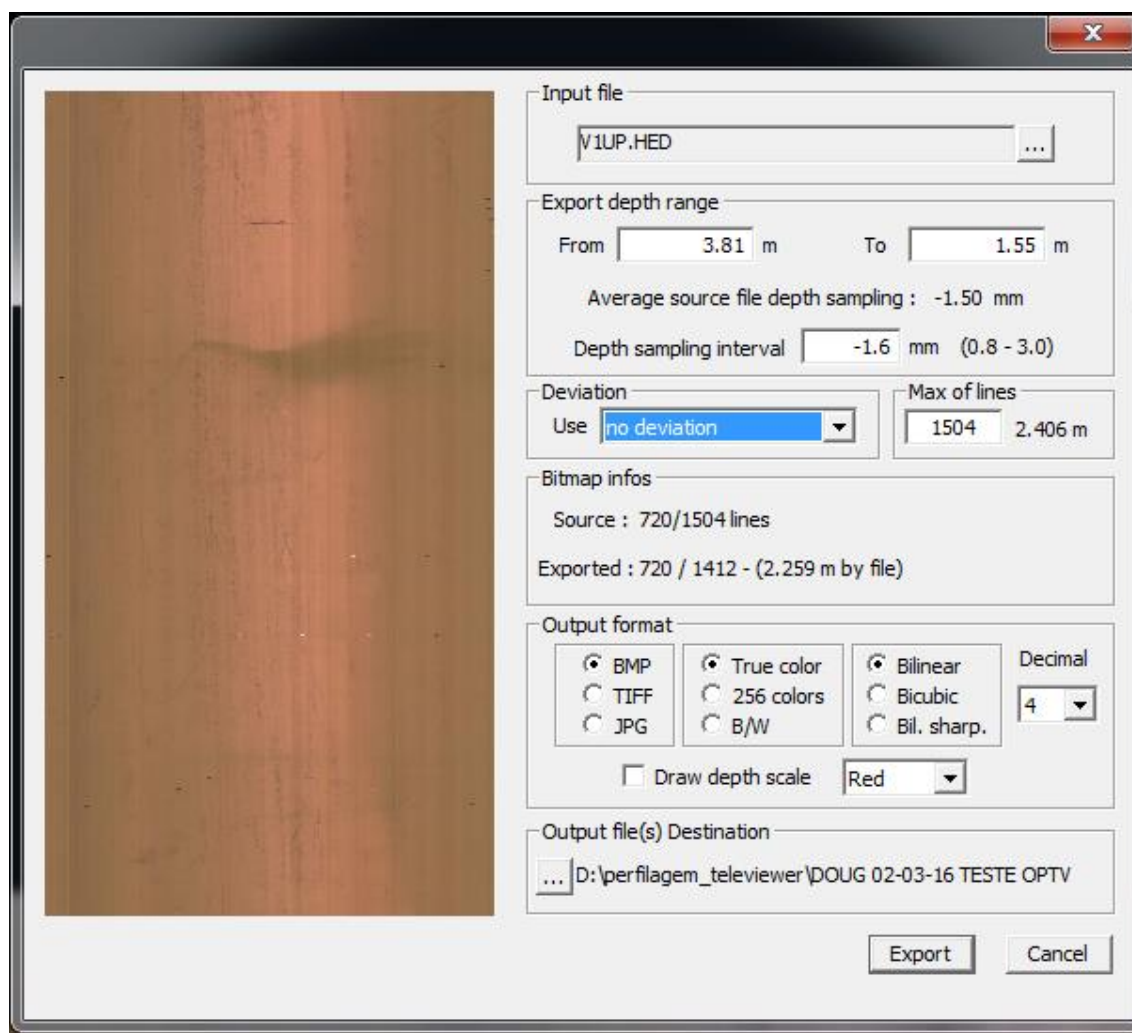
O OPTV, na aquisição das imagens, permanece sempre com seu magnetômetro ligado, mas também fornece a opção de exportar imagens para análise sem a orientação magnética (Figura A.7). Esta opção gera uma imagem sem orientação, ou seja, uma imagem livre de possíveis perturbações magnéticas causadas pelas litologias.

Figura A.7 - A indicação "NO DEVIATION" é usada para gerar uma imagem sem orientação magnética.

Como visto na imagem acima, poucos locais apontavam presença de material magnético, desta forma decidiu-se por seguir o modo apresentado na Figura A.8, onde eram geradas imagens sem orientação magnética e em seguida fazia-se a correção das marcações efetuadas utilizando o arquivo gerado pelo OPTV que continha as informações de posicionamento e orientação magnéticas do furo.

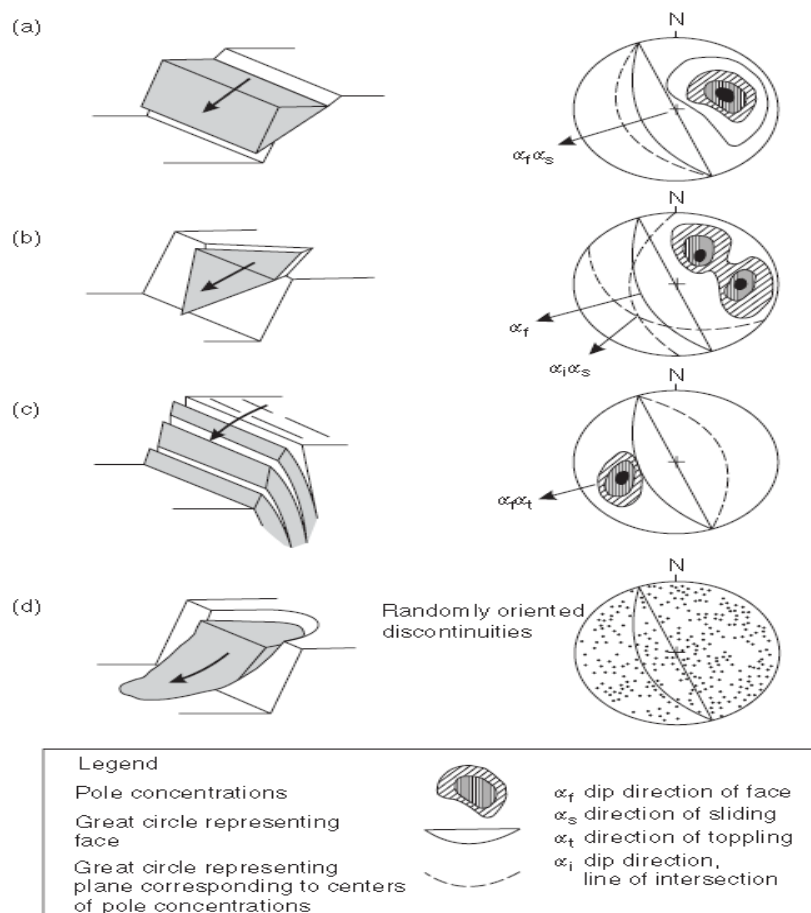
Figura B.3 - Principais tipos de falhas de blocos em encostas: a) falha planar em rocha contendo articulações persistentes mergulhando para fora da inclinação face, e em paralelo à face; b) falha em cunha em duas descontinuidades que se cruzam; c) ruptura em tombamento na rocha forte contendo descontinuidades mergulhando de forma bem ingreme na face do talude; e d) falha circular no preenchimento da rocha, rocha muito fraca ou rocha bastante fraturada com descontinuidades orientadas aleatoriamente. (retirada de Wyllie and Mah, 2005)

Análise cinemática de falhas em cunha (Figura B.3 (b)) pode ser realizada de forma semelhante a de rupturas planares. Neste caso, o polo da linha de intersecção das duas descontinuidades é traçado no estereograma e a ruptura é possível se os polos criam a região *daylight* sobre a face do talude, isto é ($\psi_i < \psi_f$). A direção de deslizamento em cunhas é, cinematicamente, menos restritiva do que a do rupturas planares porque existem dois planos para formar superfícies soltas. Um envelope *daylight* para linha de intersecção, conforme ilustrado na Figura B.5 (b), é maior do que o envelope para rupturas planares. O envelope *daylight* da cunha é a localização onde todos os polos que representam linhas de intersecção cujo as *dip directions* estão no plano dentro da face do talude.

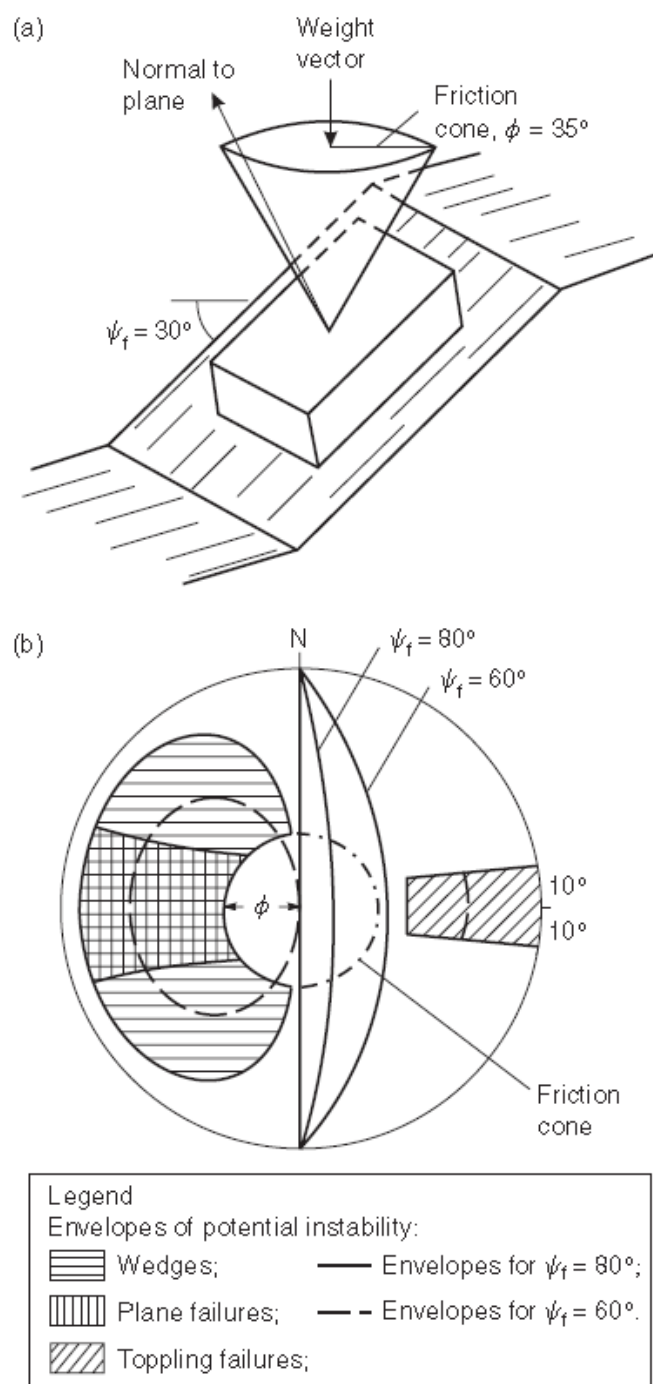
Figura B.6 - Combinadas, análise cinemática e análise de estabilidade usando o conceito de conce de fricção: a) cone de fricção em relação ao bloco em repouso em um plano inclinado; e b) projeção do cone de fricção sobreposto aos envelopes (retirada de Wyllie and Mah, 2005)

Determinado a partir dos envelopes se um bloco no talude é cinematicamente admissível, também é possível examinar as condições de estabilidade no mesmo estereograma. Esta análise é levando em conta que a resistência ao cisalhamento da superfície de deslizamento compreende somente fricção e a coesão é zero. Considere um bloco em repouso um plano inclinado com um ângulo de atrito de ϕ entre o bloco e o plano (Figura B.6 (a)). Para uma condição de repouso, o vetor de força normal ao plano deve estar dentro do cone de fricção. Quando a única força que atua sobre o bloco é a gravidade, o polo para o plano está na mesma direção que o normal Força, de modo que o bloco será estável quando o polo está dentro do círculo de atrito.

Os envelopes na Figura B.6 (b) mostram a Posições possíveis de pólos que podem formar blocos instáveis. Envelopes foram desenhados para ângulos de inclinação de 60° e 80° , que mostram que o risco de instabilidade aumenta à medida que a inclinação fica mais íngreme como indicado pelos envelopes maiores para O

declive mais acentuado. Além disso, os envelopes se tornam maiores Como o ângulo de atrito diminui. Os envelopes Também indicam que, para a carga de gravidade simples Condição, a instabilidade só ocorrerá em um Gama de condições geométricas.
