SELEÇÃO DE MATERIAL PARA POLIAS DE ELEVADOR

Monografia apresentada ao
Departamento de Engenharia Mecânica da
Escola de Engenharia da Universidade
Federal do Rio Grande do Sul, como parte
dos requisitos para obtenção do diploma de
Engenheiro Mecânico.

Porto Alegre, Julho de 2015

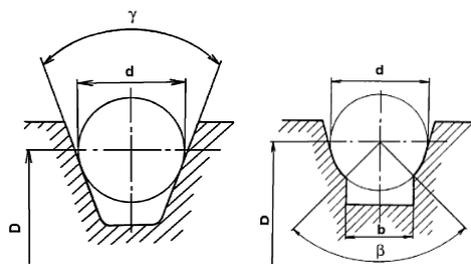
Figura 1.2- Exemplos de perfis de canais de polias motrizes. (Fonte: Janovský, 1999)

O desgaste é especialmente crítico na polia motriz, indicada com a) na Figura 1.1, responsável por transmitir torque e movimento ao elevador. Essa polia possui canais com usinagem diferenciada, como mostrada na Figura 1.2, para aumentar a tração e evitar deslizamentos do cabo. Se esse perfil for desgastado demasiadamente pode haver escorregamento nos cabos tanto na partida quanto na parada do carro.

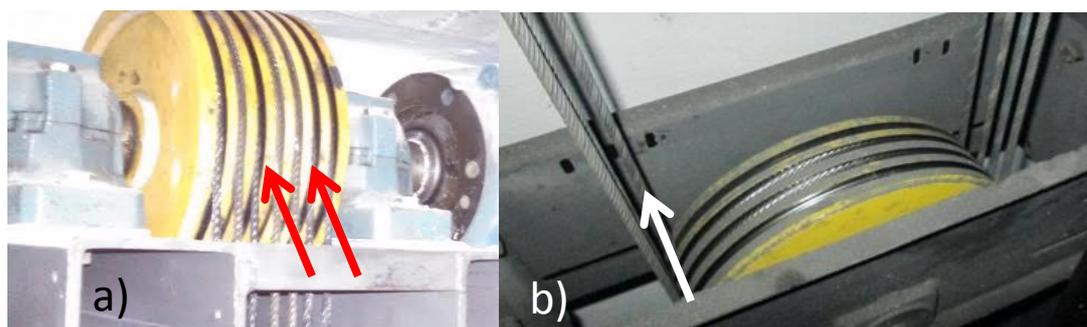
Figura 1.3- Polias com desgaste excessivo

A Figura 1.3 mostra polias onde o desgaste causado pelos cabos não foi uniforme, concentrando a perda de material em alguns canais. É possível perceber o desgaste em uma polia motriz na imagem a) observando como alguns dos cabos, apontados pelas setas, encontram-se dentro do diâmetro externo da polia. Na imagem b) o desgaste de uma polia de desvio é perceptível pelo desalinhamento de um dos cabos (apontado pela seta).

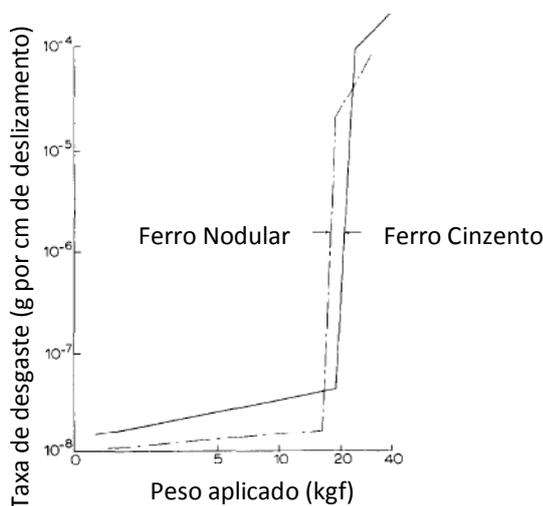
Figura 3.1- Gráfico da taxa de desgaste pela carga aplicada. (Adaptado de: Eyre et al., 1969)

materiais foram estudadas por Eyre et al., 1969. Esse estudo comparou os dois materiais utilizando um ensaio de pino sobre disco em um tribômetro e mostrou que o desgaste aumenta, para ambos os materiais, significativamente a partir de uma determinada carga, como mostra a Figura 3.1. Os autores concluíram que até uma carga de 15 kgf o ferro fundido nodular é mais resistente ao desgaste que o cinzento. Esse estudo levou à escolha da carga aplicada para os ensaios deste trabalho.

As amostras de ferro fundido nodular apresentaram maior resistência ao desgaste do que as de ferro fundido cinzento, como identificado por Eyre et al., 1969, assim como menor vibração durante os ensaios. Ao contrário do que se apresentou nas amostras de ferro fundido cinzento, a largura das pistas de desgaste foi mais constante.

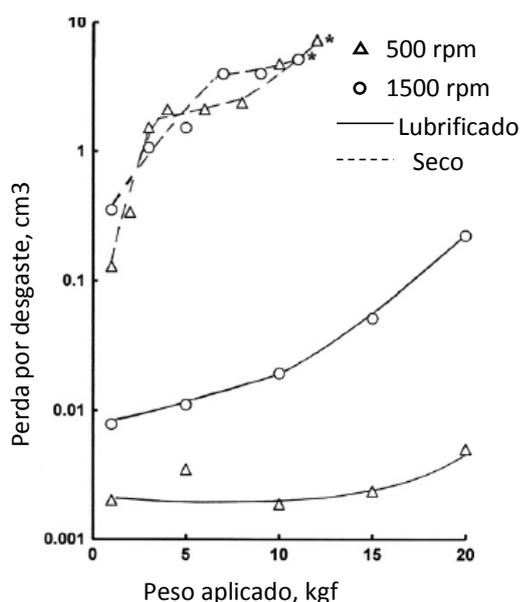
Figura 3.2- Gráfico do desgaste de um ferro fundido cinzento pelo peso aplicado. (Adaptado de: Prasad, 2011)

Já Prasad, 2011, realizou um estudo seguindo a norma ASTM G99 sobre os efeitos da variação da carga, velocidade de deslizamento e lubrificação sobre ferro fundido cinzento. O estudo concluiu que o aumento da carga e da velocidade aumentam o desgaste de um material, sendo que a presença de óleo lubrificante diminui esse desgaste, como mostra a Figura 3.2, indicando também que em ensaios não lubrificados desse material a variação da carga é mais significativa que a da velocidade. Este estudo levou a escolha da velocidade dos ensaios deste trabalho.

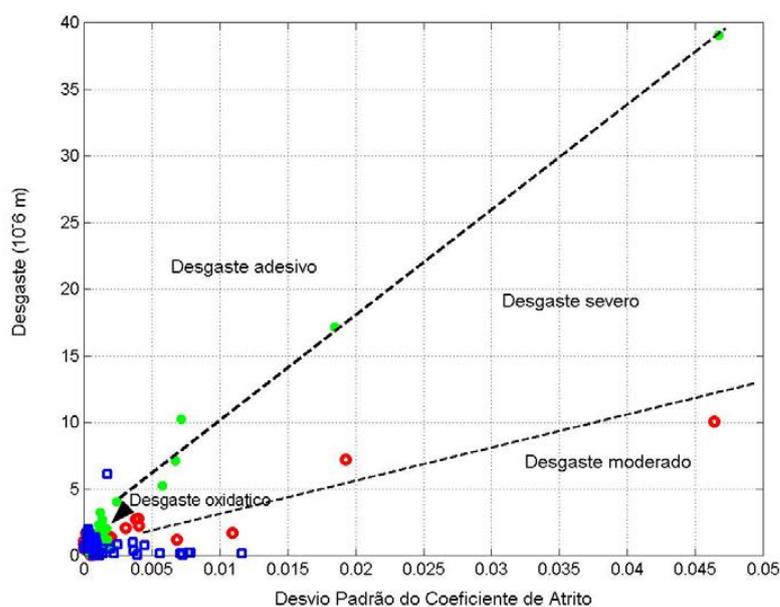
Figura 3.3 – Mapa de desgaste. (Pantaleón et alii, 2012)

A análise da variação dos coeficientes de atrito em função dos mecanismos de desgaste foi realizada por Pantaleón et alii, 2012, em um estudo de ensaios de pino sobre disco. Nesse estudo concluiu-se que a variação da média e do desvio padrão do coeficiente de atrito nesse tipo de ensaio relaciona o tipo de mecanismo atuante. Um mapa de desgaste que divide os mecanismos em três tipos, severo, moderado e adesivo, foi criado e mostra que o aumento da variação do desvio padrão do coeficiente de atrito aumenta a severidade do desgaste, sendo que baixas variações estão mais ligadas a mecanismos de desgaste adesivo, conforme Figura 3.3.

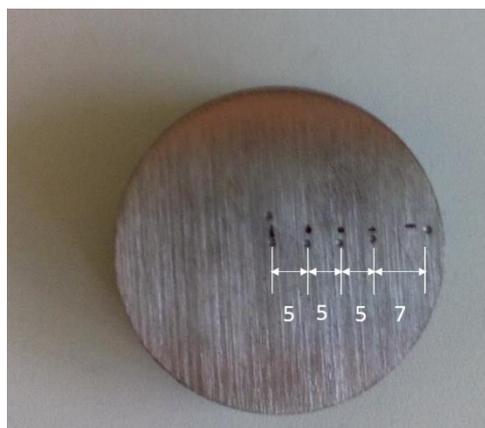
Figura 4.1 - Pontos de medição do perfil de dureza em corpo de prova de ferro fundido cinzento, distância em mm

Para a determinação do perfil de dureza usou-se um durômetro Brinell, com esfera de 10 mm e carga de 186,5 kgf durante 30 segundos. Um exemplo de amostra onde foram realizadas medições é ilustrado na Figura 4.1.

Nas medições realizadas na peça da Figura 4.1, assim como nas outras amostras medidas, se respeitou uma distância mínima de $2,5x$ o diâmetro da indentação entre uma medição e outra, resultando em 5 pontos de medida do núcleo até a borda das peças.

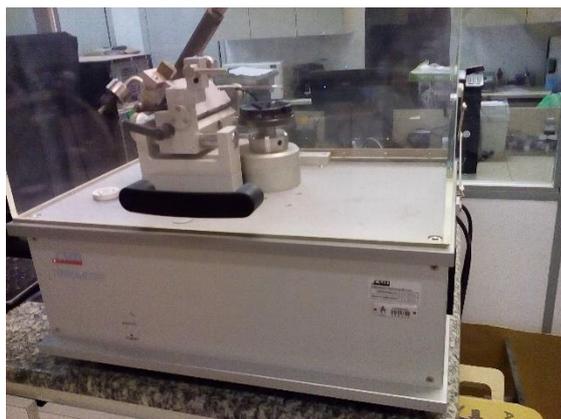
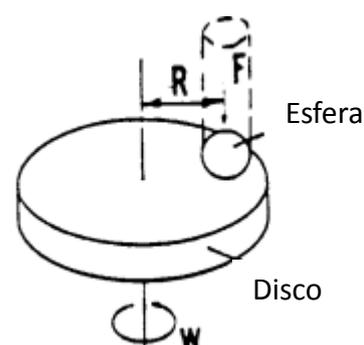
Figura 4.2 - Elementos de um ensaio seguindo a norma ASTM G99. (Fonte ASTM G99, 2000)

Os ensaios de pino sobre disco foram realizados em um tribômetro CSM, mostrado na Figura 4.2, seguindo a ASTM G99. Esse tribômetro fornece os valores do coeficiente de atrito durante o ensaio, dado importante para demonstrar o comportamento do material.

O ensaio consiste em atritar o disco do material estudado contra uma esfera de aço AISI 52100, mais dura que os corpos de prova, com uma carga aplicada sobre a mesma (F da Figura 4.2). Os ensaios foram separados em dois grupos como mostra a Tabela 4.2.

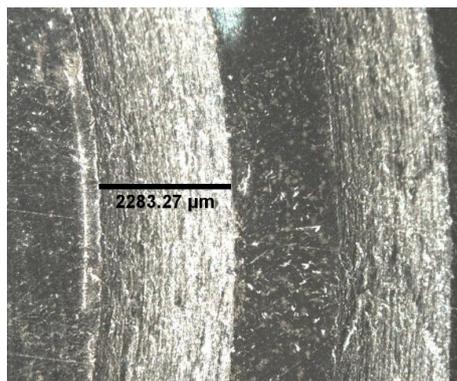
Figura 4.3 - Medição da marca de desgaste

Após cada ensaio o corpo de prova foi retirado do tribômetro, assim como a esfera contra o qual foi atritado, para serem analisados. Essa análise constitui-se de dez fotos na lupa com aumento de 6,7x da pista atritada para medição da largura da mesma, assim como fotografia da região da esfera de aço. Essas fotografias foram analisadas com auxílio do software Image J, como mostra a Figura 4.2.

Essas medidas encontradas foram usadas para determinar a perda volumétrica de material por desgaste, assim como a taxa de desgaste do mesmo, conforme Equações 4.1, 4.2 e 4.3, retiradas da norma de desgaste de pino sobre disco.

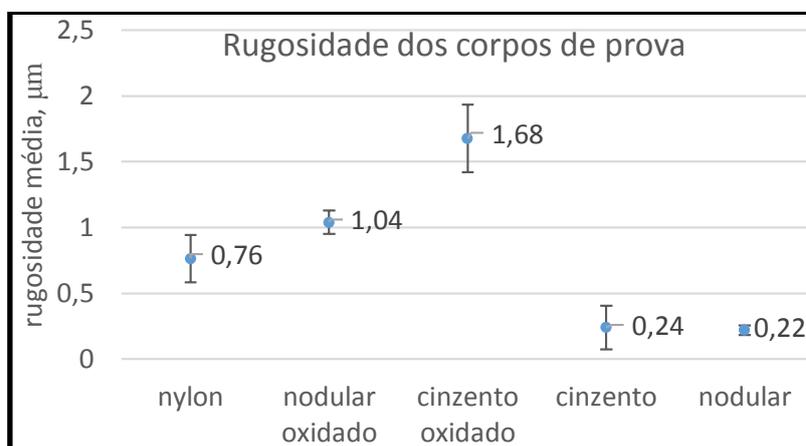
Figura 5.1 - Rugosidade média dos corpos de prova

A Figura 5.1 mostra a rugosidade média, em μm , e a barra de erros correspondente a dois desvios padrão. O ferro fundido cinzento com oxidação negra apresenta a maior rugosidade e o ferro fundido nodular sem oxidação apresenta a menor.

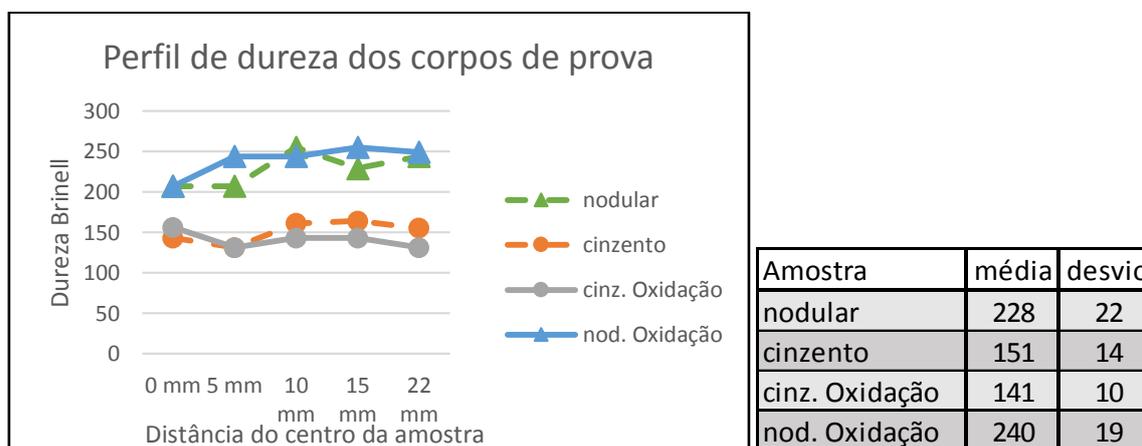
Figura 5.2- Perfil de dureza

Os resultados dos perfis de dureza ilustrados na Figura 5.2 correspondem a valores medidos em HB, variando do centro para a borda da amostra, da esquerda para a direita.

Constata-se que não há variação na dureza das amostras do seu núcleo para a sua borda, fato que poderia ocorrer devido à usinagem, o que poderia interferir com os resultados de desgaste.

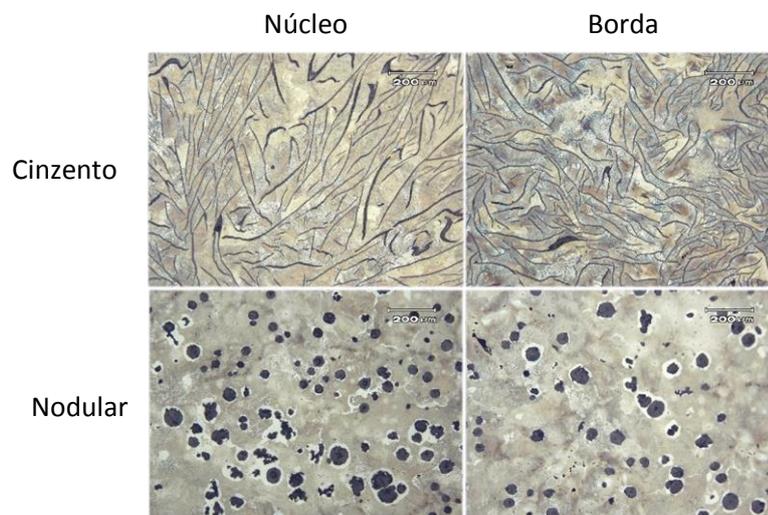
Figura 5.3 - Análise microestrutural dos ferros fundidos estudados

As imagens das amostras atacadas dos ferros fundidos cinzento e nodular, com aumento de 100x, podem ser vistas na Figura 5.3. O ferro fundido cinzento apresenta matriz perlítica com veios de grafita grau 2, tanto no núcleo quanto na borda, enquanto o ferro fundido nodular apresenta matriz perlítica com ferrita no contorno dos nódulos com grau de nodularização 25, tanto no núcleo quanto na borda. Essa análise apresenta uma estrutura mais refinada na borda do ferro

fundido cinzento que em seu núcleo e um número menor de nódulos na borda do ferro fundido nodular que em seu núcleo.

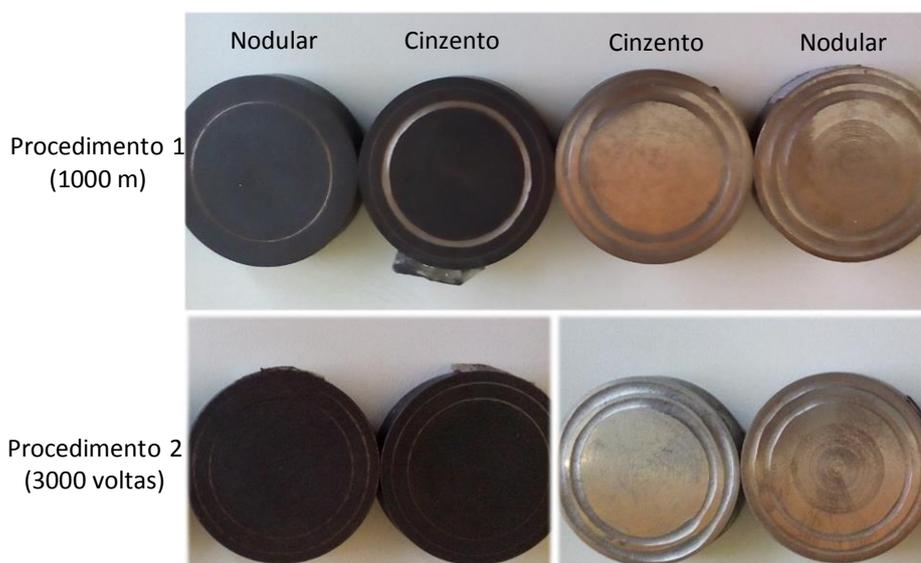
Figura 5.4 - Corpos de prova metálicos pós ensaio

Os corpos de prova metálicos pós ensaios são mostrados na Figura 5.4, onde percebe-se a diferença de desgaste entre as amostras metálicas que passaram pelo ensaio de 3000 voltas (procedimento 2) e aquelas que passaram pelo ensaio de 1000 m (procedimento 1). Primeiramente percebe-se como a pista interna das amostras com oxidação negra apresentam maior desgaste no ensaio de 1000 m que no de 3000 voltas. Isso se dá pelo maior número de vezes que o mesmo ponto do disco passa sob a esfera de aço, chegando a desgastar toda a camada de oxidação negra.

A Figura 5.5 mostra os corpos de prova de nylon após ensaios no tribômetro, onde percebe-se que as amostras sofreram pouco desgaste, principalmente quando comparadas com as amostras metálicas sem tratamento superficial (a direita da Figura 5.4).

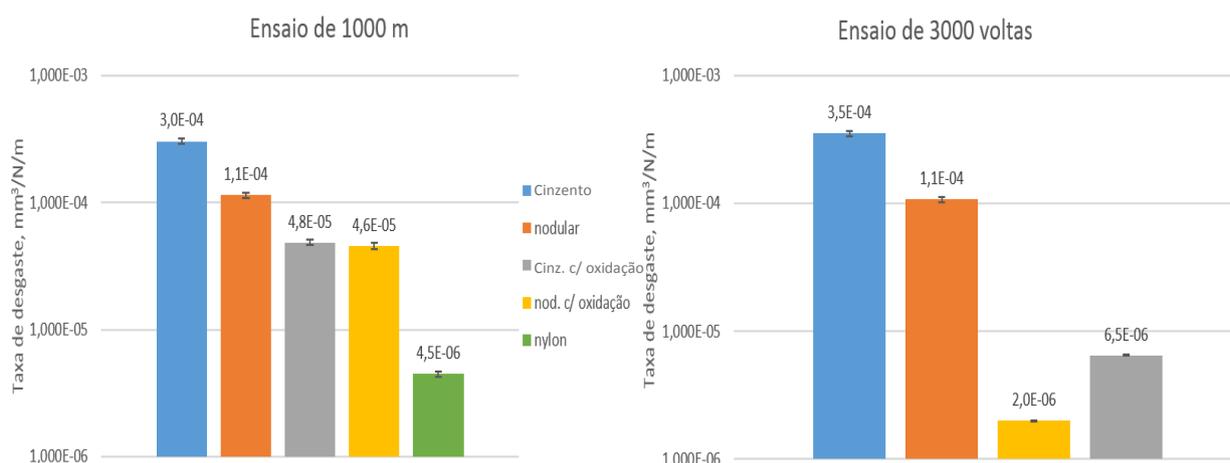
Figura 5.6- Taxa de desgaste das amostras

Os resultados da taxa de desgaste dos ensaios de 1000 m e de 3000 voltas encontram-se no Apêndice A, e os valores médios são apresentados nos gráficos da Figura 5.6. O ferro fundido cinzento sem tratamento foi o material que apresentou a maior taxa de desgaste, seguido pelo ferro fundido nodular sem tratamento. Os ferros fundidos com oxidação negra apresentaram praticamente a mesma taxa de desgaste nos ensaios de 1000 m, porém taxa bem inferior nos ensaios de 3000 voltas. Isso se dá porque no ensaio de 3000 voltas não há desgaste suficientemente grande para romper a camada de oxidação que protege o substrato. Também se percebe no procedimento mais longo, que o nylon apresenta uma taxa de desgaste bem inferior aos outros materiais.

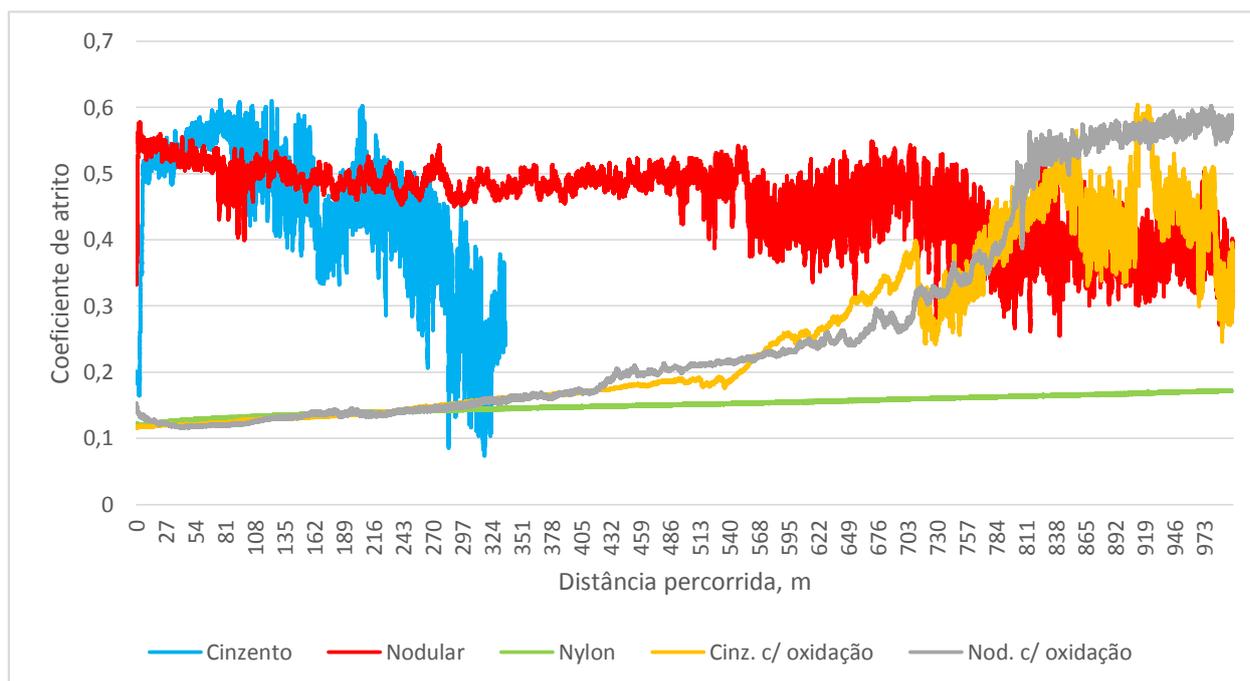
Figura 5.7- Gráfico do coeficiente de atrito pela distância percorrida, procedimento 1 com raio de 18 mm

Gráficos do coeficiente de atrito das amostras ensaiadas pela distância percorrida para ensaios de 1000 m com raio do disco de 18 mm encontram-se no Apêndice B, separados pelos materiais estudados. O gráfico do coeficiente de atrito pela distância de ensaio que compara todos os tipos de materiais estudados se encontra na Figura 5.7. O gráfico resulta do coeficiente de atrito de um corpo de prova de cada um dos materiais estudados, em ensaios de 1000 m, usando de média móvel para melhor demonstrar os resultados.

A excessiva vibração fez com que os ensaios nos corpos de prova de ferro fundido cinzento sem tratamento superficial fossem encerrados prematuramente, como mostra a Figura 5.7. A vibração percebida durante o ensaio de todos os corpos de prova foi proporcional a variação do coeficiente de atrito das amostras, sendo que o nylon apresentou o menor nível.

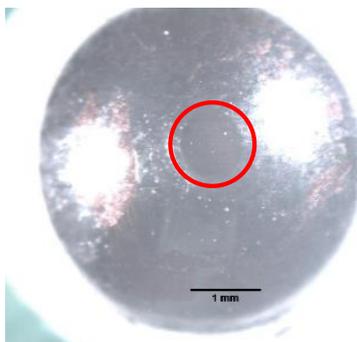
Figura 5.8 – Aspecto da esfera após ensaio contra disco de nylon

Também foi possível verificar pouco desgaste na esfera de aço, como mostra a Figura 5.8 e a Tabela I.6 do Apêndice I. O desgaste se apresentou como um círculo perfeito, o que está relacionado ao baixo desgaste do disco de nylon.

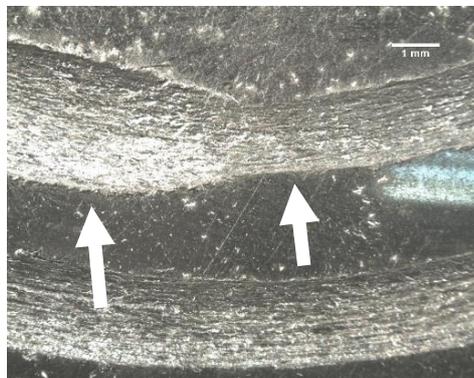
Figura 5.9 - Diferença no desgaste na amostra

Estes ensaios apresentaram ruído e vibração superiores aos outros materiais, ao ponto de não poderem concluir a distância predeterminada de 1000 m do procedimento 1. O desgaste nessas amostras foi bastante acentuado e irregular, tendo regiões no disco com a largura do desgaste inferior a outras.

A Figura 5.9 mostra uma região com desgaste mais marcante, apontado pela seta da esquerda, e uma região de desgaste menor, apontando pela seta da direita. Isso se dá pela esfera de aço tocando mais alguns pontos do que outros, criando vales onde ela acaba saltando sem tocar a região imediatamente seguinte.

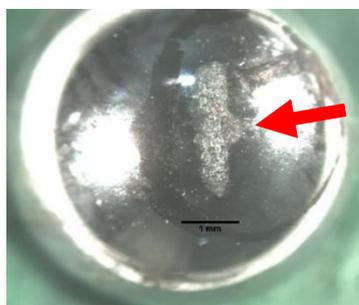
Figura 5.10 – Aspecto da esfera após ensaio contra disco de ferro fundido cinzento sem tratamento superficial

Nesses ensaios também é relevante mencionar o baixo desgaste na esfera estática, como mostra a Figura 5.10. A seta aponta para a direção onde o disco girava, evidenciando que o desgaste foi muito maior no disco sendo a esfera levemente marcada.

O ensaio dessas amostras se caracterizou também pelo maior desgaste das esferas de aço. Esse desgaste se deu de maneira irregular, como mostra a Figura 5.11. A seta aponta o sentido em que o ensaio foi realizado e o tamanho da elipse, comparada à elipse do ensaio com ferro fundido cinzento (Figura 5.10), foi maior. Os resultados do desgaste da esfera encontram-se na Tabela I.7 no Apêndice I.

A Figura 5.15 mostra esfera de aço e disco de ferro fundido cinzento após ensaio segundo procedimento 1 em raio de 18 mm. Nota-se um sulco de desgaste bem marcado no disco (a) e uma região de desgaste menor na esfera. Esse tipo de marcação é uma mistura da que se apresenta na imagem b) da Figura 5.14 no centro da esfera, que ocorre enquanto a camada de óxidos ainda está presente, com a que se apresenta na Figura 5.10, resultante do ensaio do material sem oxidação negra.

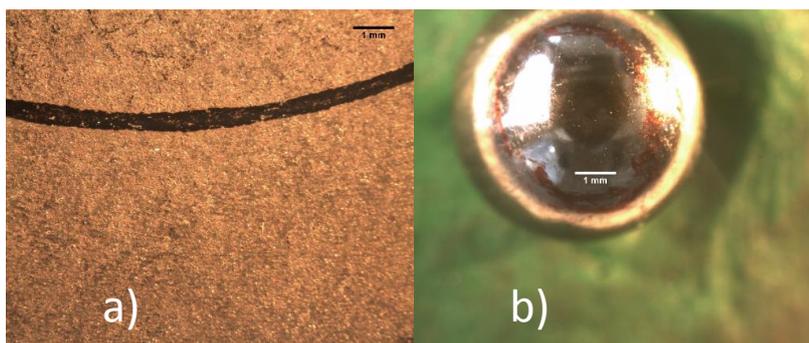
Figura 5.12 - Disco de ferro fundido nodular com oxidação (a) e esfera (b) após ensaio de 3000 voltas (procedimento 2)

A Figura 5.12 mostra o estado do disco e da esfera de aço após um ensaio de 3000 voltas. Nela é possível ver a camada lubrificante na imagem a) e a ausência de desgaste na esfera presente na imagem b). Essa diferença de comportamento com relação a outras amostras se mostra mais evidente quando se compara a Figura 5.12 com a Figura 5.13, onde o mesmo material é ensaiado por uma distância muito maior.

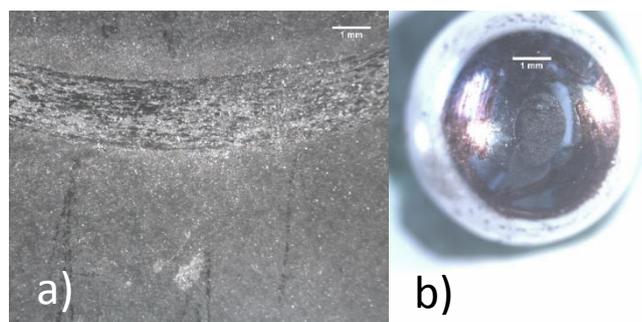
Figura 5.13 - Disco de ferro fundido nodular com oxidação (a) e esfera (b) após ensaio de 1000 metros (procedimento 1)

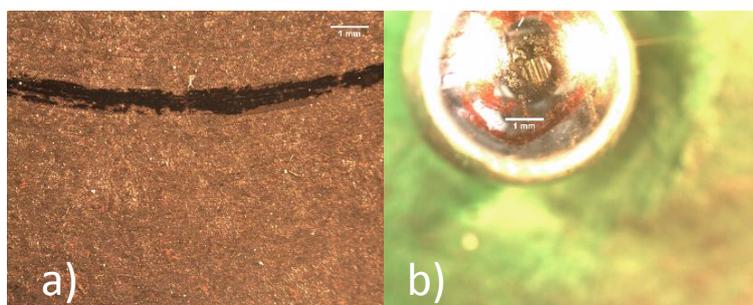
Figura 5.14 – Disco de ferro fundido cinzento com oxidação (a) e esfera (b) após ensaio de 3000 voltas (procedimento 2)

Um comportamento semelhante ao apresentado nas amostras de ferro fundido nodular com oxidação negra foi percebido nas amostras de ferro fundido cinzento com oxidação negra, Figura 5.14 e Figura 5.15. A presença da oxidação negra tornou possível o ensaio desse ferro fundido durante todo o percurso seguindo o procedimento 1. Devido a camada lubrificante que se forma entre o substrato de ferro fundido e a esfera estática. Esse comportamento diminui o desgaste em ambos, como se pode perceber na Figura 5.14.

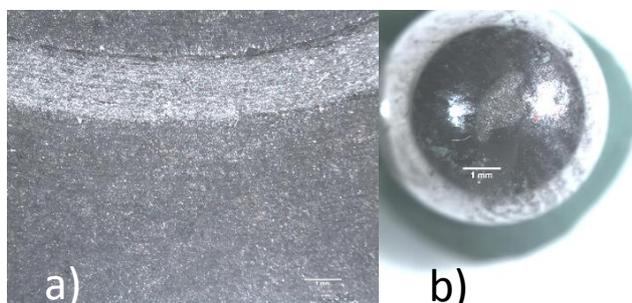
Figura 5.15 – Disco de ferro fundido cinzento com oxidação (a) e esfera (b) após ensaio de 1000 metros (procedimento 1)

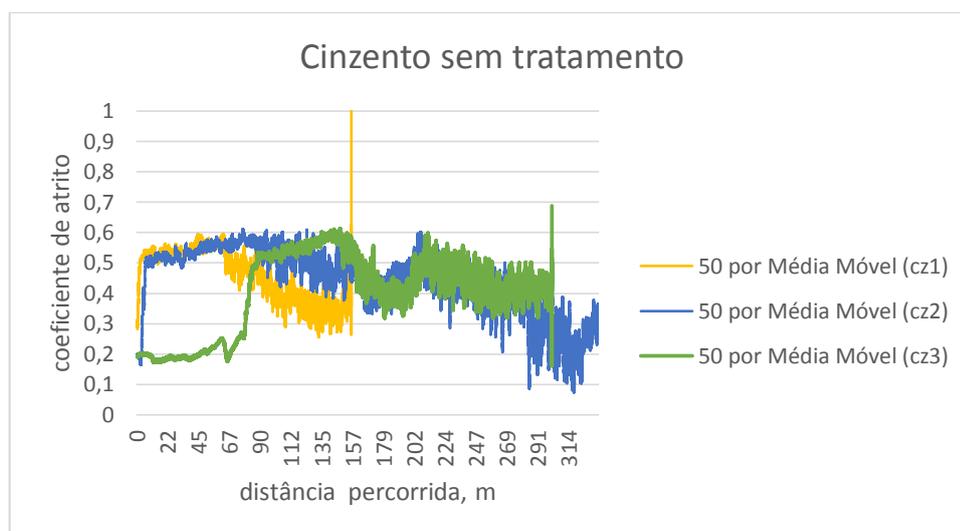
Figura II.0.1 - Ensaio procedimento 1 com raio 18mm em ferro cinzento

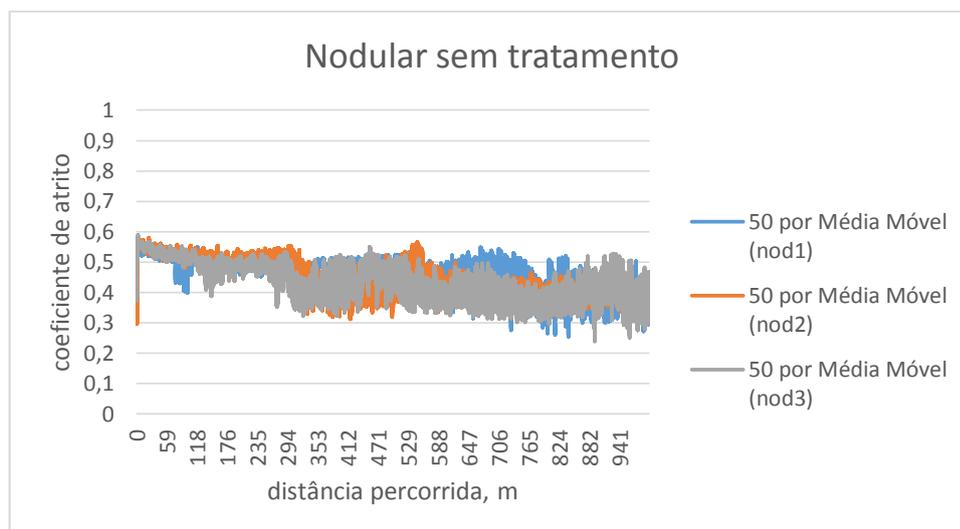
Figura II.0.2 - Ensaio procedimento 1 com raio 18mm em ferro nodular

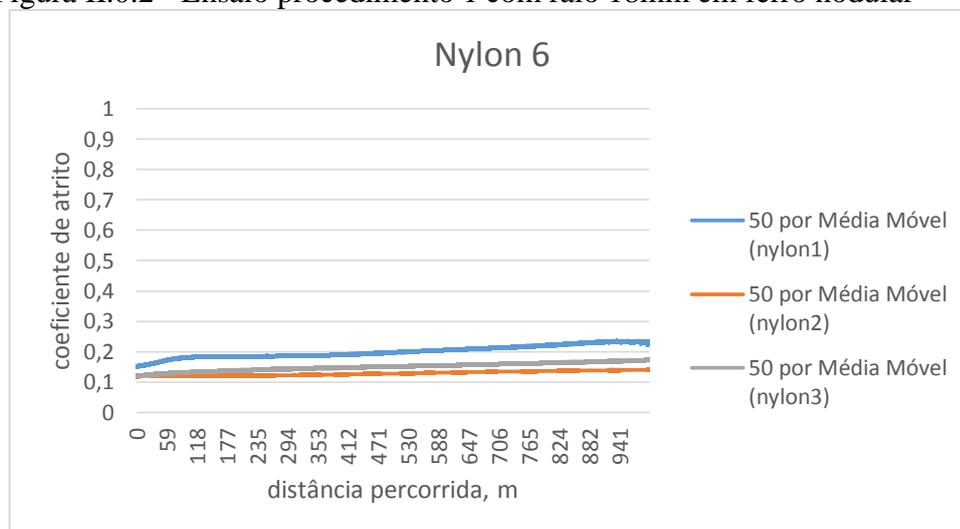
Figura II.0.3 - Ensaio procedimento 1 com raio 18mm em nylon

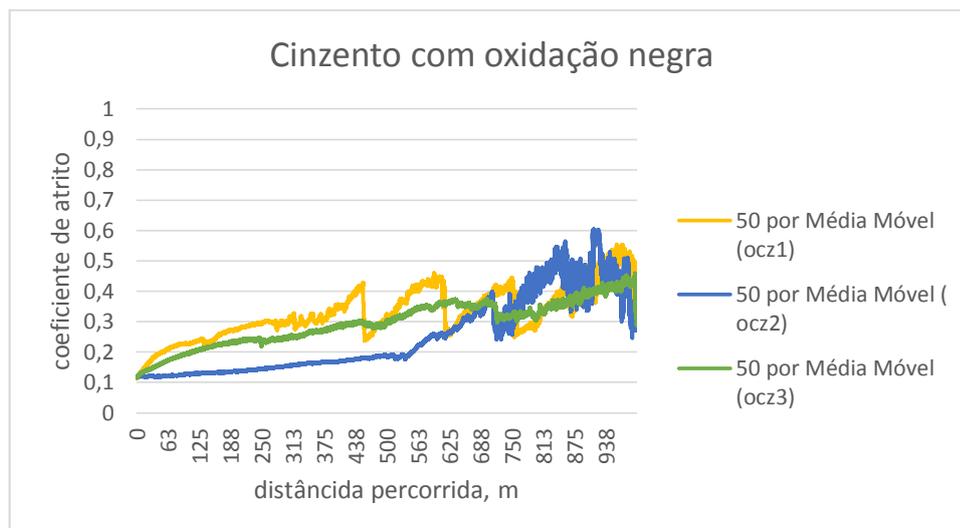
Figura II.0.4 - Ensaio procedimento 1 com raio 18mm em ferro cinzento com oxidação

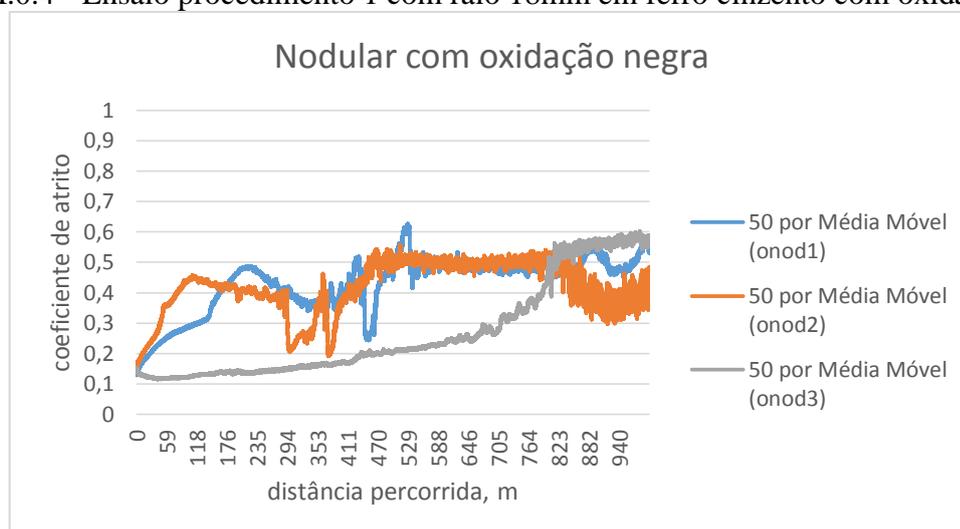
Figura II.0.5 - Ensaio procedimento 1 com raio 18mm em ferro nodular com oxidação
