INFLUÊNCIA DA SOLDAGEM NA TRIBOCORROSÃO EM JUNTAS DE MATERIAIS
SIMILARES E DISSIMILARES UTILIZANDO O AÇO HARDOX 500

Monografia apresentada ao Departamento de Engenharia Mecânica da Escola de Engenharia da Universidade Federal do Rio Grande do Sul, como parte dos requisitos para obtenção do diploma de Engenheiro Mecânico.

Porto Alegre, Novembro de 2016

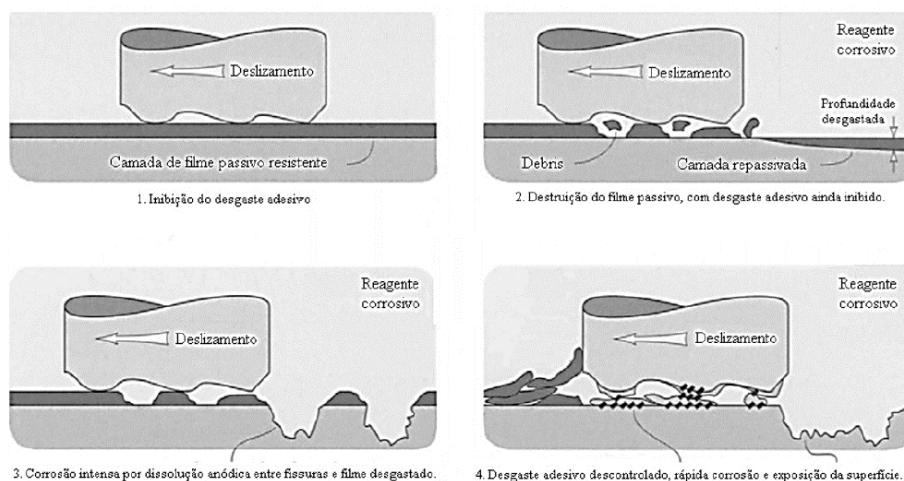
Figura 1.1 – Modelo de integração entre agente corrosivo e superfície desgastada. [Mielczarski, 2015]

Mathew et alli, 2009, afirmam que um sistema em tribocorrosão pode ser afetado por solicitações mecânicas, por condições eletroquímicas na superfície do metal em desgaste, por propriedades da solução em contato e/ou pelos materiais em contato e suas propriedades de superfície. Esses parâmetros são mutuamente dependentes, tornando, do ponto de vista experimental, o conhecimento bem definido das condições eletroquímicas e de desgaste de suma importância. Afirmam ainda que se um metal é submetido a um deslizamento por contato uma vez tendo formado um filme protetor em sua superfície, um dos seguintes quatro processos, como demonstrado esquematicamente na Figura 2.1, podem ocorrer:

1. Uma camada de filme lubrificante, que inibe os processos de desgaste e corrosão, pode se formar;
2. Devido à formação irregular, a camada de filme tem baixa durabilidade sob condições de contato por deslizamento, podendo produzir uma alta taxa de desgaste e destruição da camada;
3. O filme protetor pode se desgastar e uma junção galvânica entre o filme residual e o substrato subjacente resultar numa corrosão acelerada da superfície;
4. A corrosão e o desgaste poderão atuar independentemente, e a perda de massa do material será uma simples soma dos processos individuais.

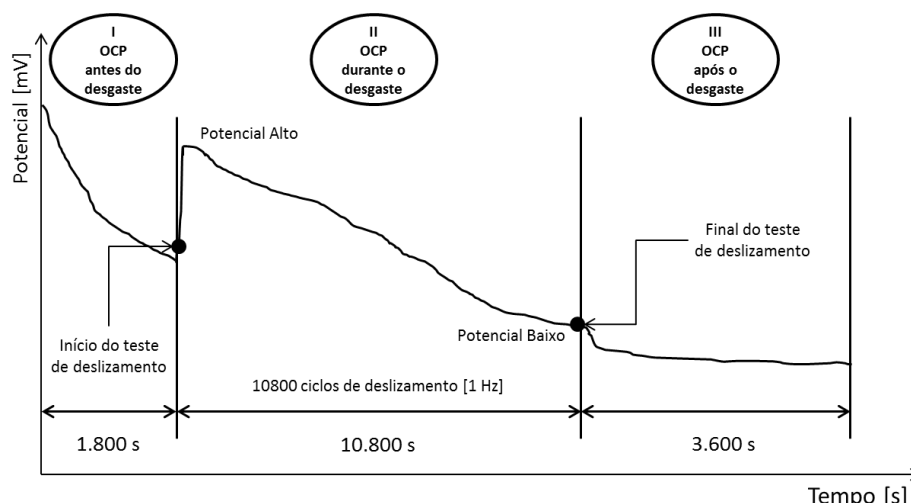
Figura 3.2 Sequência de operações durante o teste de tribocorrosão ilustrada pela evolução do potencial de circuito aberto (OCP). [adaptado de Azzi et alli, 2009]

Utilizando como base o modelo de Azzi et alli, 2009, as peças foram imersas no eletrólito e mediu-se o OCP durante 1.800 segundos (30 minutos). Então, iniciou-se o desgaste e, além do OCP, monitorou-se o coeficiente de atrito durante 10.800 segundos (3 horas). Após cessar o desgaste, durante 3.600 segundos (1 hora), continuou-se a registrar o OCP dos materiais. Essa sequência pode ser observada na Figura 3.2.

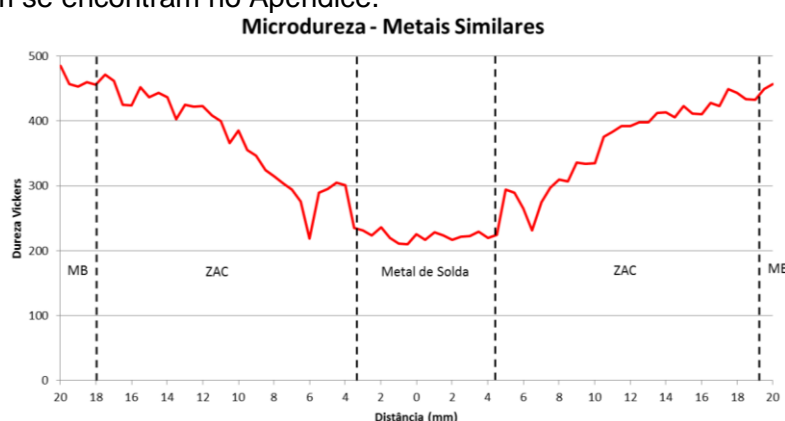
Os resultados obtidos nas análises de microdureza são expostos graficamente nas Figuras 4.2 e 4.3. Nestas, estão demarcadas onde se encontram as zonas afetadas pelo calor, o metal de solda e os materiais base no perfil de microdureza feito a 1 mm da superfície, uma vez que esta região é a mais próxima de onde o ensaio de tribocorrosão foi realizado. Os perfis realizados a 4 mm se encontram no Apêndice.

Figura 4.2 – Perfil de microdureza do conjunto de similares, endentações realizadas a 1 mm da superfície (ZAC = zona afetada pelo calor, MB = Hardox 500).

É visto nas Figuras 4.2 e 4.3 que a ZAC apresenta uma transição das durezas dos metais base Hardox 500, de solda e SAE 1010, este último presente somente no conjunto de

dissimilares. Os perfis gerados são decorrentes das alterações de microestruturas sucedidas durante o processo de soldagem, sendo que a dureza na junta de Hardox 500, partindo do centro do metal de solda, primeiro aumenta e depois reduz para então aumentar, enquanto a do SAE 1010 sempre decresce. Observa-se, ainda, que a extensão da ZAC no aço Hardox 500 é bem maior do que no aço SAE 1010, devido à maior sensibilidade da sua microestrutura inicial (martensita revenida) ao ciclo térmico.

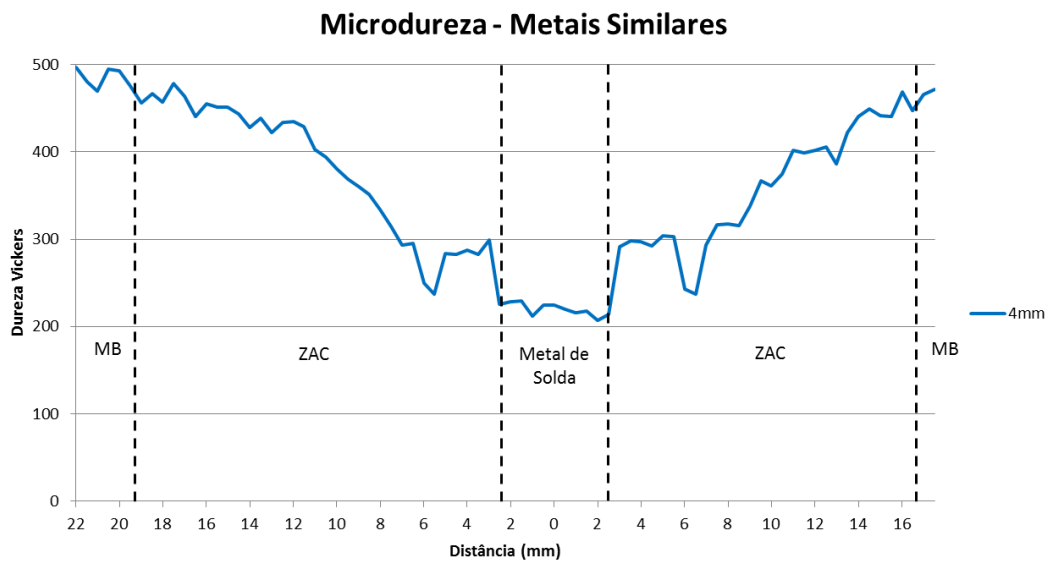
Figura B.1 – Perfil de microdureza do conjunto de similares para as endentações realizadas a 4 mm da superfície (ZAC = zona afetada pelo calor, MB = Hardox 500).

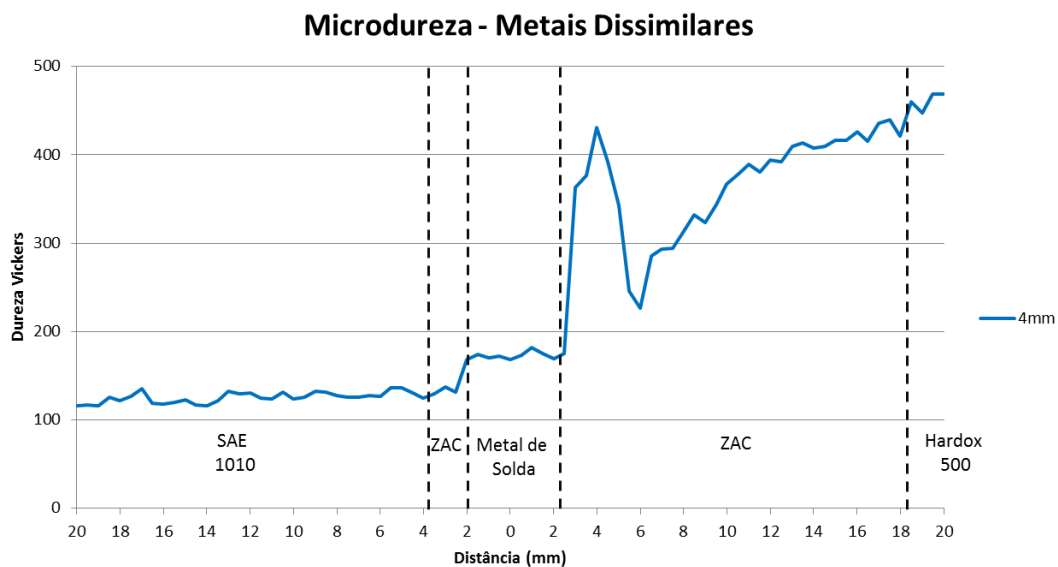
Figura B.2 – Perfil de microdureza do conjunto de dissimilares para as endentações realizadas a 4 mm da superfície (ZAC = zona afetada pelo calor).

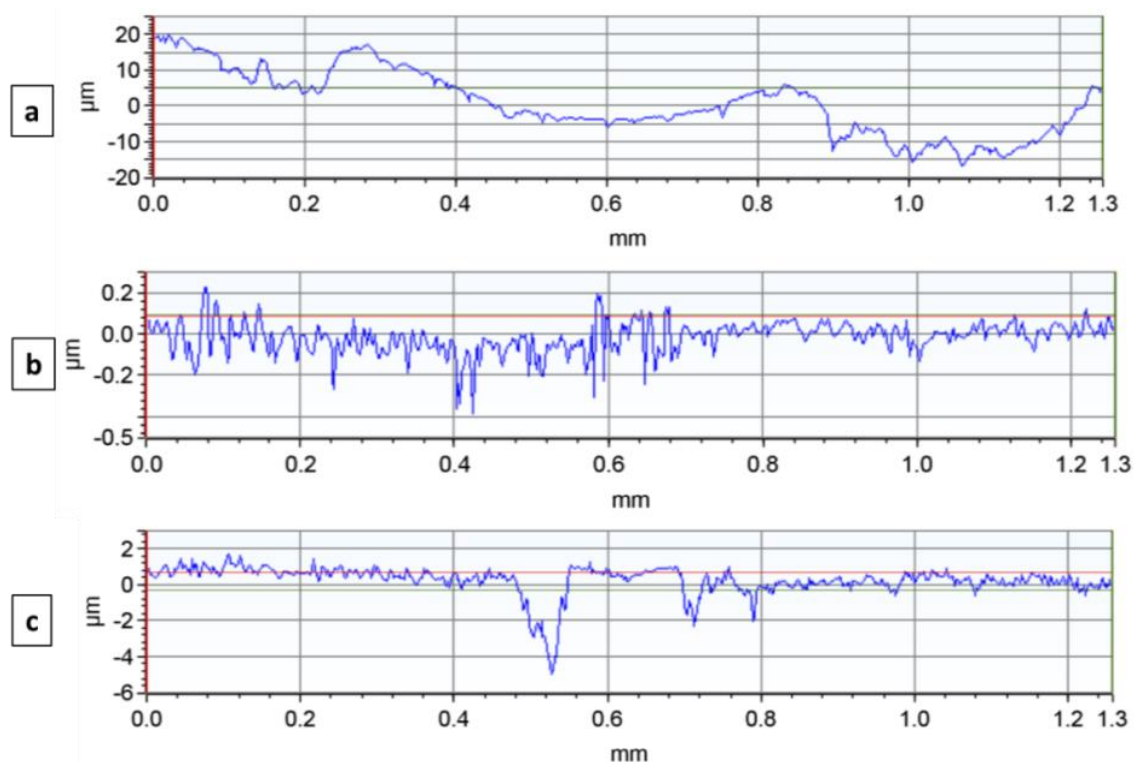
Figura C.1 – Perfis gerados com um perfilômetro, avaliados aproximadamente no centro das trilhas, transversalmente a elas. (a) Hardox 500 com revestimento. (b) Hardox 500 sem revestimento. (c) SAE 1010.

resultantes da corrosão, sugerindo a formação de um par galvânico entre a borda da trilha e o resto da superfície da peça. Ainda, na superfície desse aço há indícios de corrosão generalizada vide a variação de topografia. No Apêndice, na Figura C.1, gráficos em duas dimensões dos perfis são dispostos.

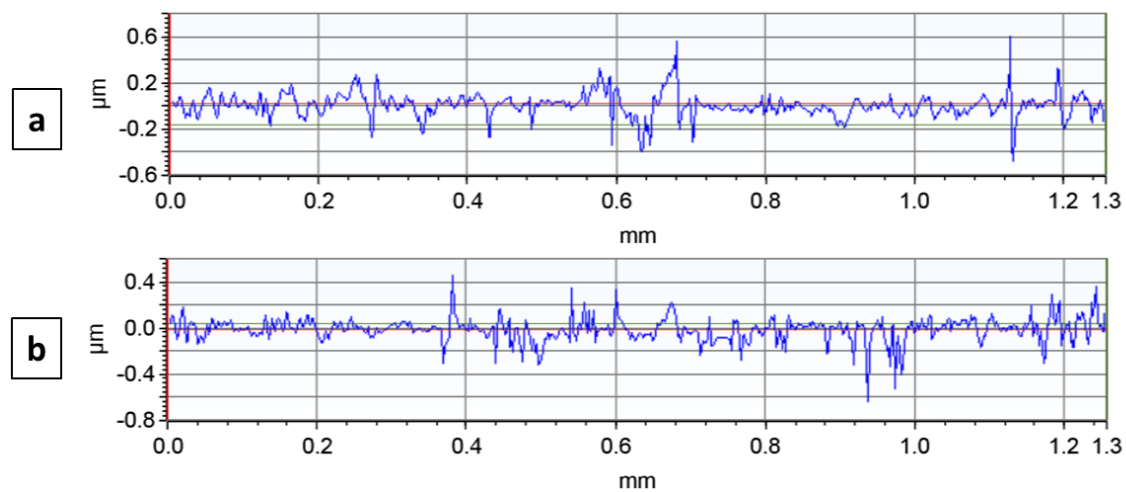
Figura C.3 – Perfis gerados com um perfilômetro no metal de solda, avaliados aproximadamente no centro das trilhas, transversalmente a elas. (a) Similares. (b) Dissimilares.
