UNIVERSIDADE FEDERAL DO RIO GRANDE DO SUL
ESCOLA DE ENGENHARIA
DEPARTAMENTO DE ENGENHARIA CIVIL

AVALIAÇÃO EXPERIMENTAL DO POTENCIAL DO
ECC (ENGINEERED CEMENTITIOUS COMPOSITES)
COMO REPARO DE VIGAS DE CONCRETO ARMADO
DETERIORADAS PELA CORROSÃO DA ARMADURA

Trabalho de Diplomação apresentado ao Departamento de
Engenharia Civil da Escola de Engenharia da Universidade Federal
do Rio Grande do Sul, como parte dos requisitos para obtenção do
título de Engenheiro Civil

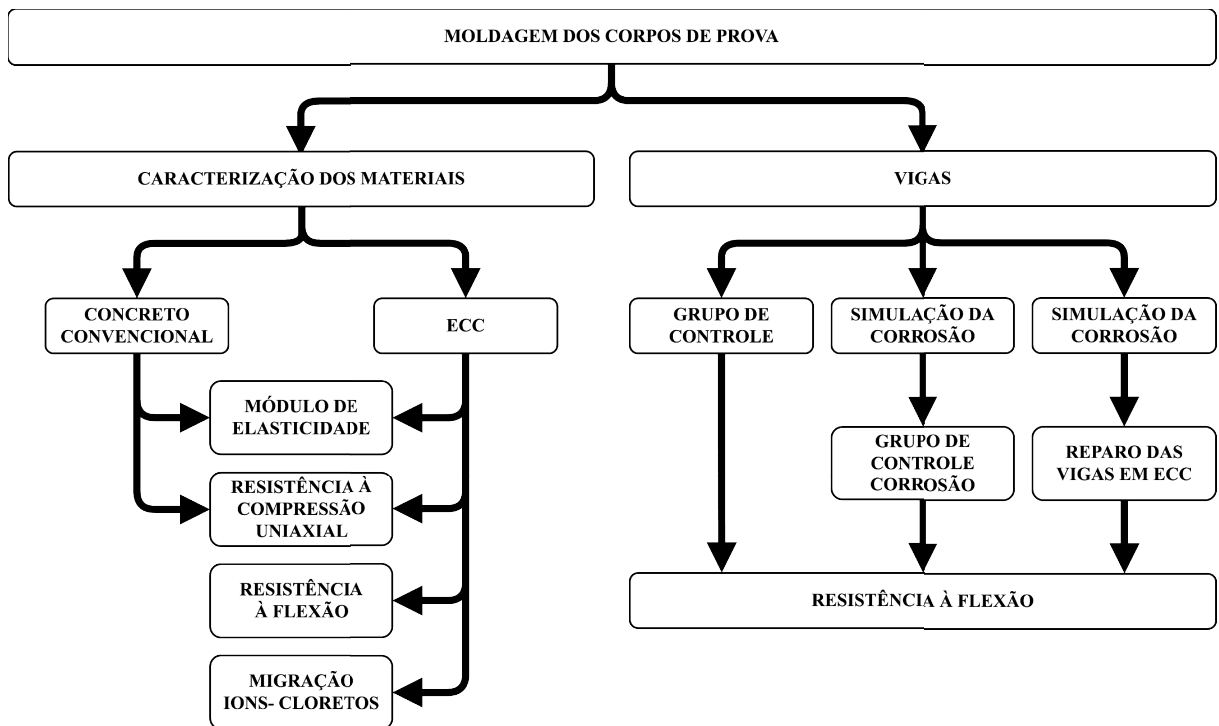
Figura 2 – Fluxograma do programa experimental

O presente trabalho se propõe a analisar o ECC como material de reparo de estruturas corroídas. Para tal, será feita a caracterização dos dois materiais utilizados na confecção das vigas, concreto convencional e ECC. Além disso, as vigas passaram por três diferentes processos e por fim será feita a análise do comportamento mecânico destes corpos de prova quando submetidos ao ensaio de flexão. O fluxograma da Figura 2 permite a visualização do programa experimental da pesquisa, a fim de proporcionar o melhor entendimento de todos os procedimentos que serão executados.

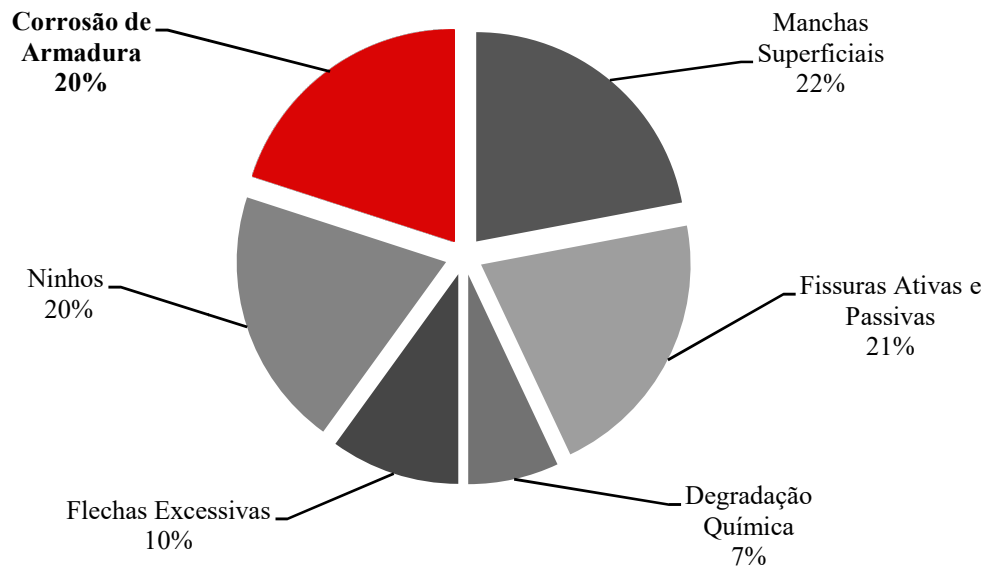
Figura 3 – Distribuição relativa da incidência de manifestações patológicas

manifestações patológicas em elementos de concreto armado, destaca-se a corrosão da armadura, por sua elevada ocorrência e potencial de dano. A Figura 3, adaptada de Helene (1988), percebe-se que é bem significativa a incidência da corrosão de armaduras juntamente as outras manifestações patológicas que deterioram as estruturas das construções.

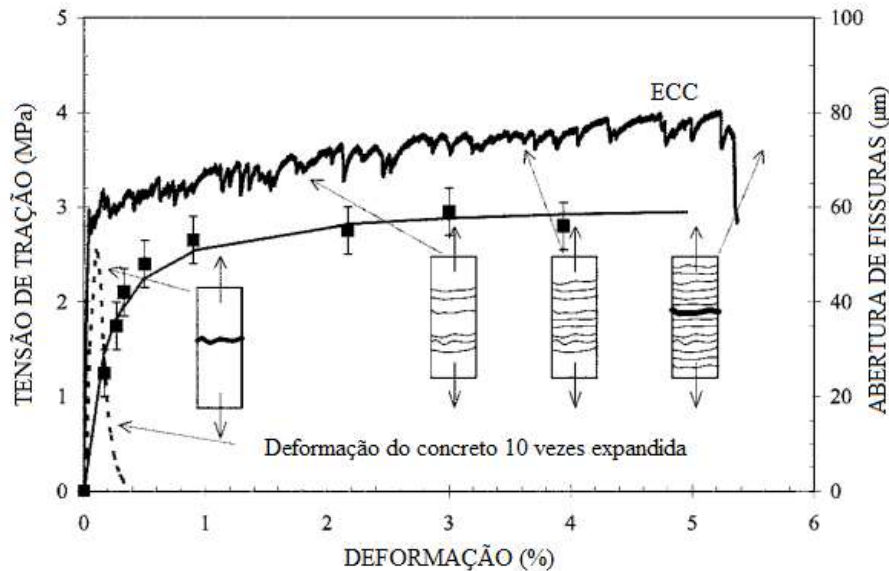
Figura 6 – Curva tensão-deformação à tração e abertura de fissuras características do ECC e de um concreto convencional

O ECC tem um teor de cimento consideravelmente alto, tipicamente duas a três vezes maior que o concreto convencional (QIAN E LI, 2007). O alto teor de cimento auxilia na dispersão das fibras e no controle da tenacidade da matriz. Este controle determina o comportamento strain hardening do compósito, fazendo com que o processo de múltipla fissuração possa ocorrer antes da ruptura ou arrancamento das fibras (MAGALHÃES, 2010, p. 15). A Figura 6 mostra uma curva típica tensão-deformação de tração de ECC e seu controle de largura de fissura estreita (WEIMANN E LI, 2003). A resposta na tração uniaxial exibe um

comportamento de enrijecimento acompanhado de múltipla fissuração, onde a resistência de pós-fissuração é maior ou igual à resistência de fissuração (MAGALHÃES, 2010, p. 10).

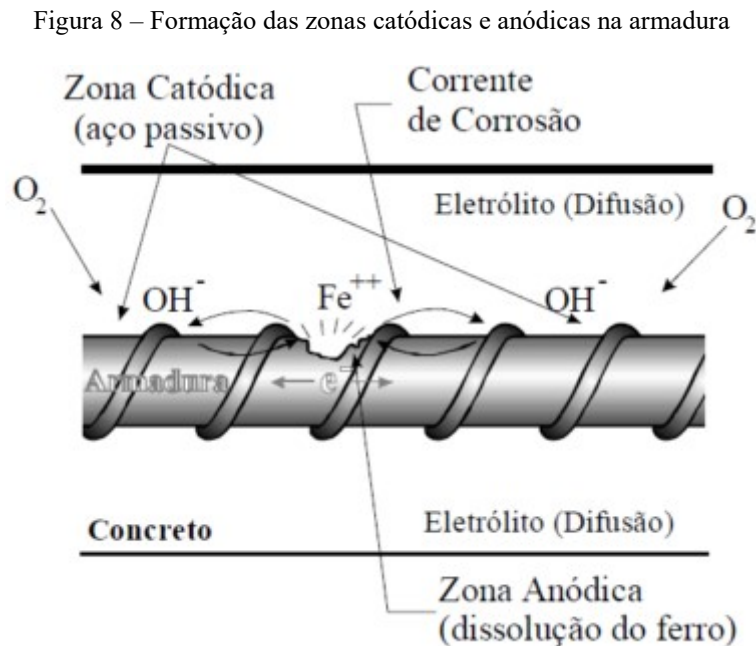
O outro processo é a corrosão eletroquímica ou aquosa, esta é efetivamente uma das principais causas de deterioração precoce nas estruturas de concreto armado, reduzindo, em muitos casos, a vida útil das construções envolvidas (HELENE, 1993). Neste processo, a manifestação da corrosão ocorre como resultado da formação de pilhas ou células de corrosão, com eletrólito e diferença de potenciais entre trechos da superfície. Devido a este

fenômeno, algumas regiões da armadura tornam-se anódicas, em que se dá a oxidação do metal, e outras partes catódicas, onde ocorrem as reações de redução de espécies eletroquímica ou íons do eletrólito. Este processo pode ser observado na Figura 8, adaptada de Cascudo (1997).

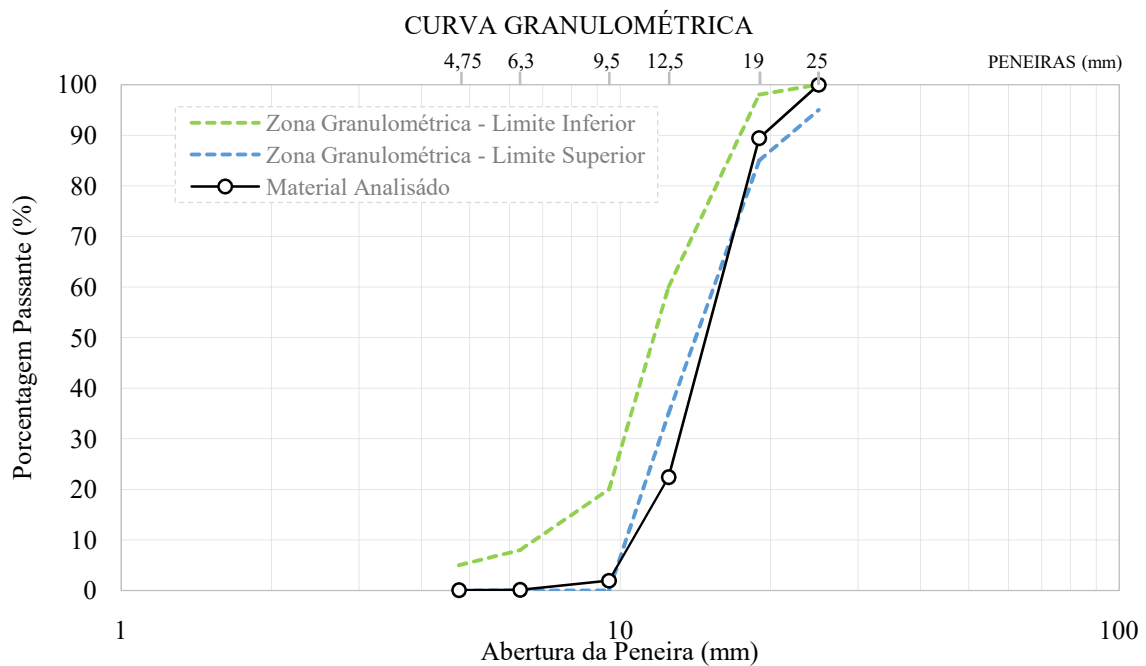
Figura 11 – Curva granulométrica da brita

Nos concretos simples, foi utilizada, como agregado graúdo, uma rocha basáltica britada. As suas características físicas (de acordo com a NBR NM 53, 2009) e granulométricas (de acordo com a NBR NM 248, 2003) são mostradas na Tabela 4. A curva granulométrica é representada na Figura 11, em conjunto com os limites de zona estabelecidos pela NBR NM 248 (2003).

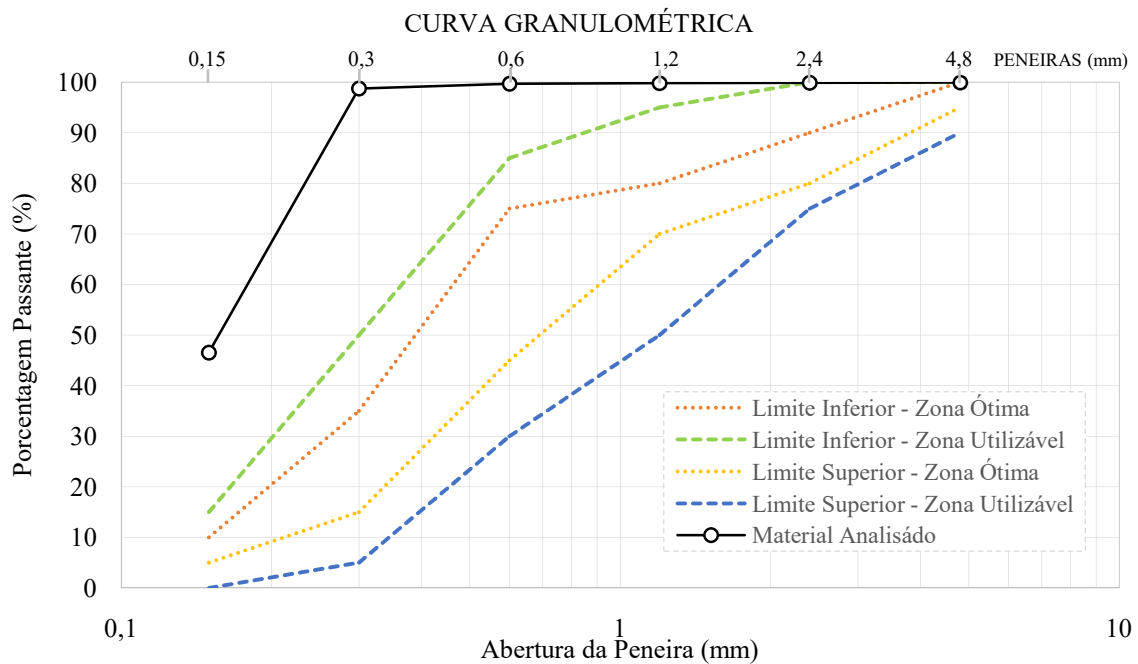
Figura 12 – Curva granulométrica da areia fina

granulométrica pode ser visualizada na Figura 12, em conjunto com os limites de zona ótima e utilizável estabelecidas pela NBR NM 248 (2003).

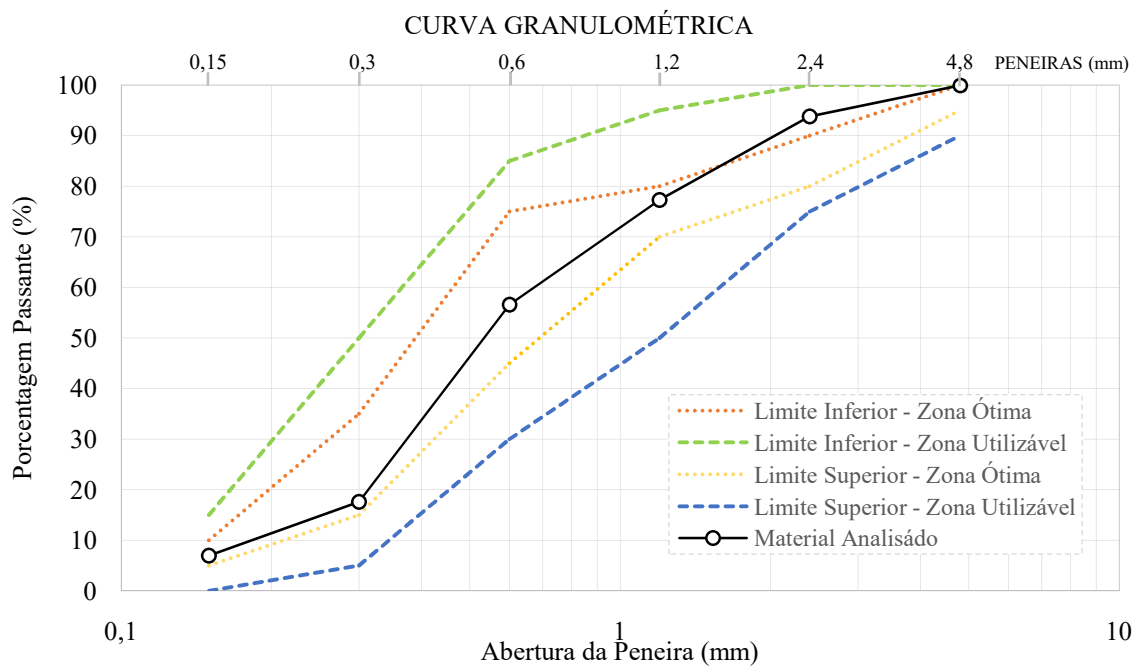
Figura 13 – Curva granulométrica da areia média

Na confecção do concreto simples, utilizou-se uma areia média, oriunda do Rio Jacuí da cidade de Porto Alegre/RS. A Tabela 6 descreve suas características granulométricas (de acordo com a NBR NM 248, 2003) e massa específica (de acordo com a NBR NM 52, 2009), seguida da sua curva granulométrica representada na Figura 13, com os limites de zonas estabelecidas pela NBR NM 248 (2003).

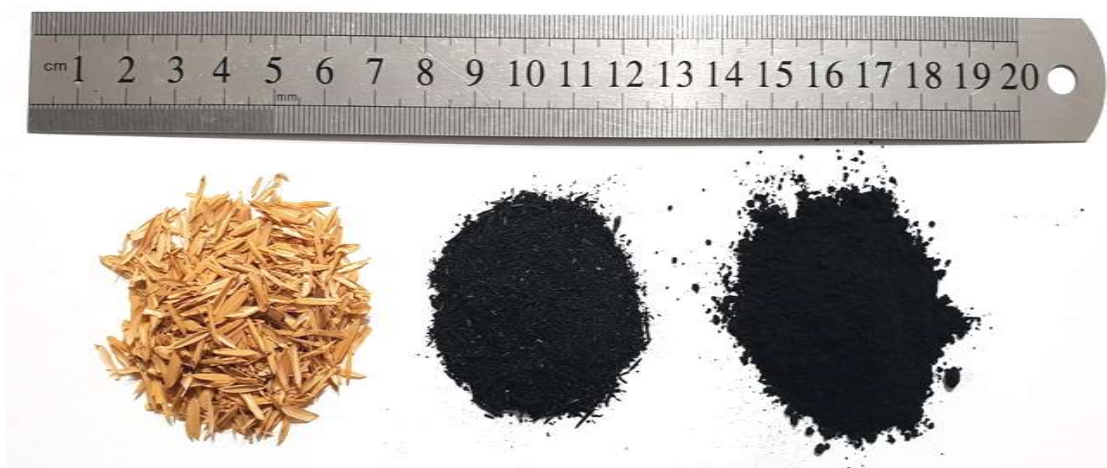
Figura 14 – Casca de arroz e cinza sem controle de queima

Com a finalidade de aumentar a finura da cinza, e dessa forma, aumentar a sua atividade pozolânica, esta cinza teve sua granulometria reduzida através de um moinho de bolas¹. O processo de moagem foi realizado com um quilo de cinza por vez, por um tempo de 8 horas. Para melhor visualização do material, a Figura 14 (a), (b) e (c) apresentam respectivamente, a casca de arroz propriamente dita, a cinza de casca de arroz após a queima não controlada e a CCA após o processo de moagem.

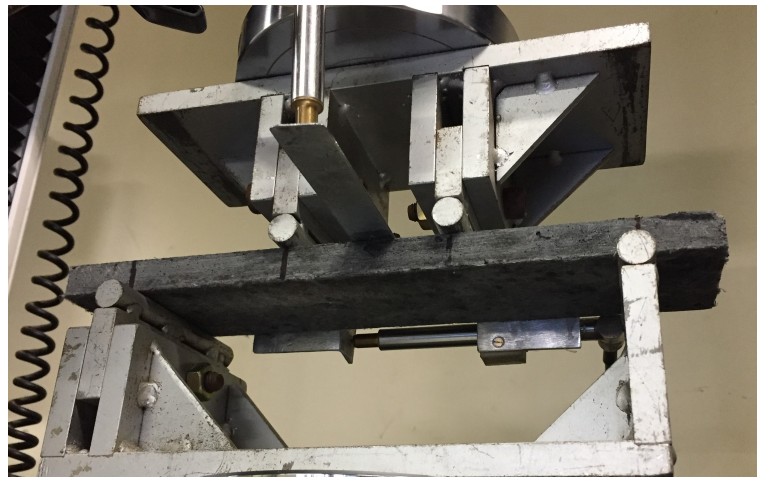
Figura 18 – Configuração dos equipamentos para realizar os ensaios de resistência à tração na flexão em vigas quatro pontos

e uma velocidade de carga de 1,2 mm/min. Para registrar as deflexões, foram instalados sensores LVDT (Linear Voltage Differential Transducer) para medir deslocamento do corpo de prova, um posicionado no meio do vão na vertical e outro na horizontal. Na Figura 18 é possível ver o detalhe do LVDT instalado para registrar os deslocamentos e o corpo de prova pronto para iniciar o ensaio.

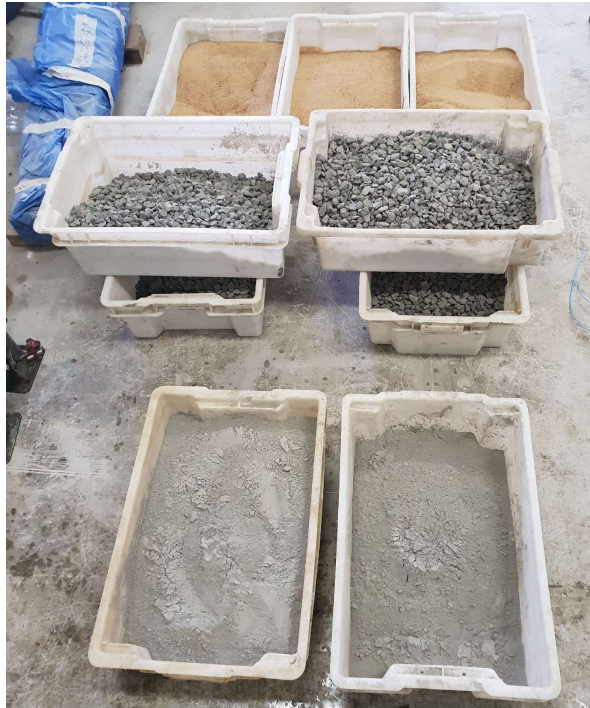
Figura 22 – Separação do material utilizado na concretagem

Concluída a montagem das armaduras, foi feita a pesagem dos materiais de acordo com a quantidade calculada pelo volume de concreto, como mostra a Figura 22. As formas, feitas de chapas de compensado plastificado, foram preparadas com desmoldante e os espaçadores de 1,5 x 1 x 7 cm de dimensão, feitos de cimento e areia, foram posicionados dentro das mesmas. A Figura 23 mostra as formas com os espaçadores e armaduras já posicionadas.

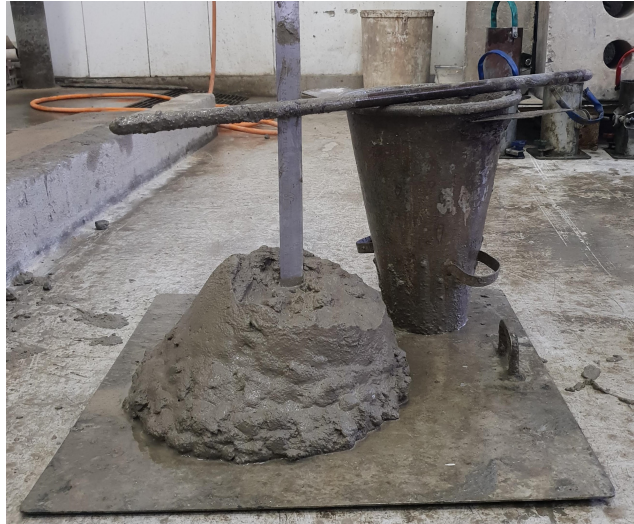
Figura 24 - Ensaio de abatimento de tronco cone

O concreto empregado na moldagem dos corpos-de-prova foi preparado em laboratório, com auxílio de uma betoneira de 120 litros. Os materiais foram misturados na seguinte sequência: água, brita, cimento, areia e, por fim, o restante da água. O tempo de mistura foi baseado em inspeção visual, isto é, até que a mistura estivesse consistente e homogênea. Após o término da concretagem, foi feita a medição da consistência do concreto através do ensaio de abatimento de tronco de cone (comumente referido como *slump test*) - conforme a NBR NM

67 (ABNT, 1998). A Figura 24 apresenta o ensaio sendo realizado e os materiais utilizados para o mesmo. O valor de abatimento para o concreto convencional foi de 90 mm.

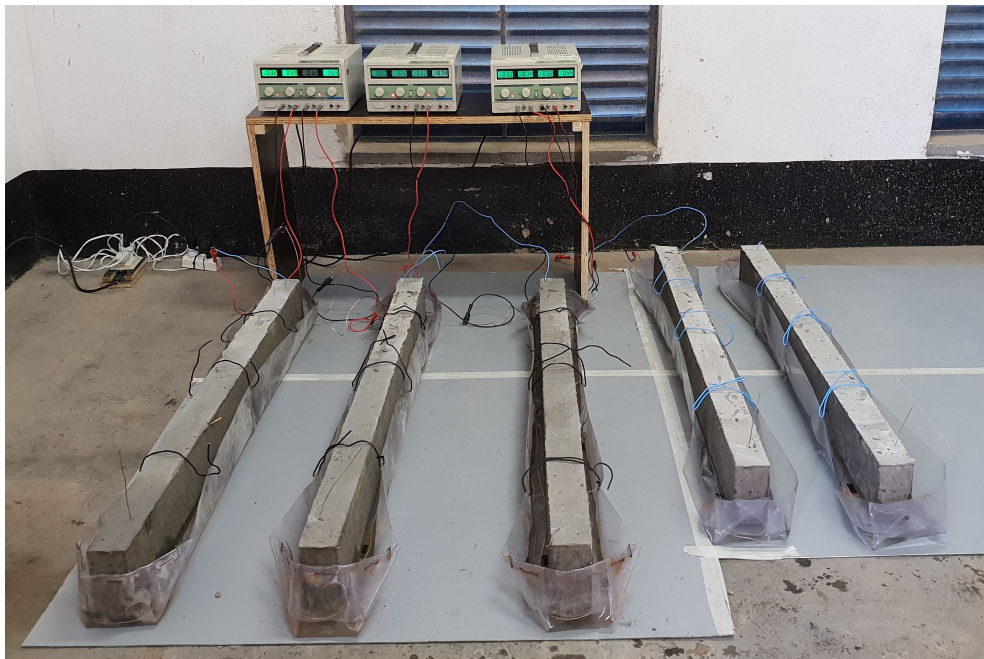
Para a imersão da face inferior das vigas na solução de cloretos, foram montadas cinco piscinas, uma para cada viga. Utilizaram-se espaçadores de madeira para evitar o contato da viga com o plástico para garantir que a face inferior da viga ficasse totalmente exposta à solução. A altura de solução na piscina corresponde à espessura do comprimento do concreto mais a espessura do espaçador de madeira, buscando gerar condições para o fácil acesso tanto da umidade quanto do oxigênio. A Figura 26 mostra a configuração geral do ensaio.

Figura 26 – Configuração geral do ensaio de corrosão

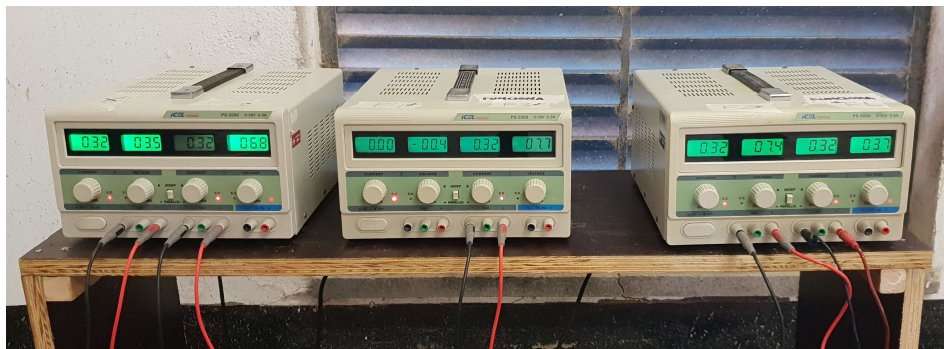
Inicialmente, as vigas foram ligadas em série, com uma corrente contínua de 320 mA, permitindo com que a diferença de potencial variasse de acordo com a resistência das vigas. As Figuras 28 e 29 mostram respectivamente as fontes calibradas para execução do ensaio e o detalhe das ligações das fontes com o fio de cobre.

Figura 28 – Fontes calibradas com 320 mA de corrente contínua

Para controle do ensaio, as vigas foram monitoradas duas vezes ao dia. Era feita a conferência da calibração das fontes, garantindo que todas mantivessem a corrente contínua de 320 mA. A altura da solução das piscinas também era controlada, a conferência foi feita com um gabarito de acrílico, onde este era posicionado na parte superior da viga e marcava a altura do cobrimento de 15mm, como mostra a Figura 30.

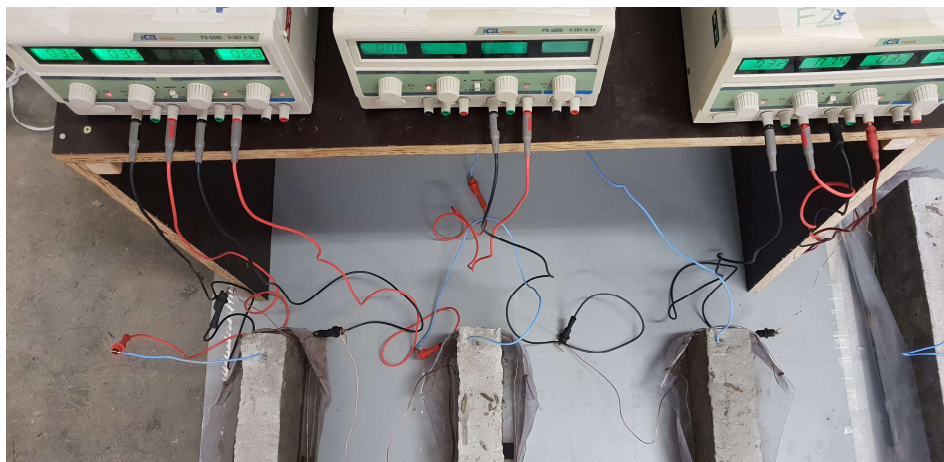
Figura 29 – Detalhe das ligações das vigas

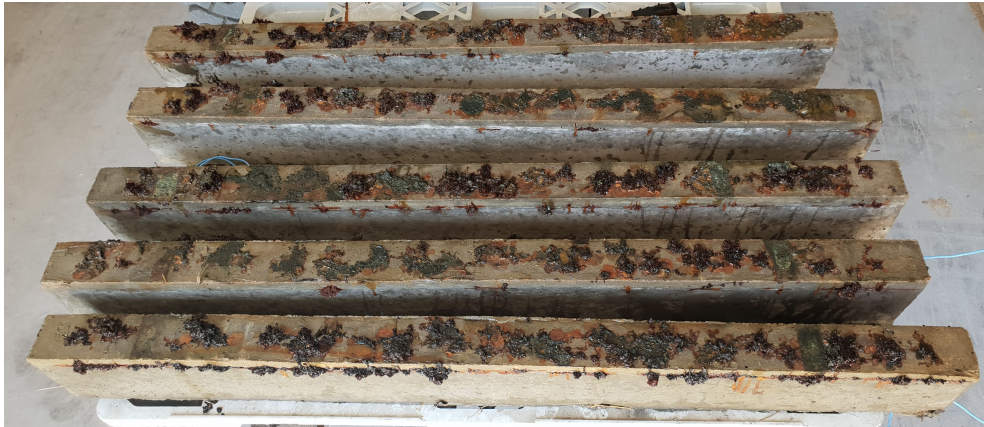
O tempo de duração do ensaio de corrosão foi baseado nos estudos realizados por Graeff (2007), ficando determinado que o tempo necessário para atingir 5% de perda de massa seria de aproximadamente 15 dias. No entanto, devido à limitação de tempo, as vigas ficaram 14 dias submetidas ao ensaio. As Figuras 31 e 32 mostram as vigas corroídas no final do ensaio.

Figura 31 – Face inferior das vigas após o ensaio de CAIM

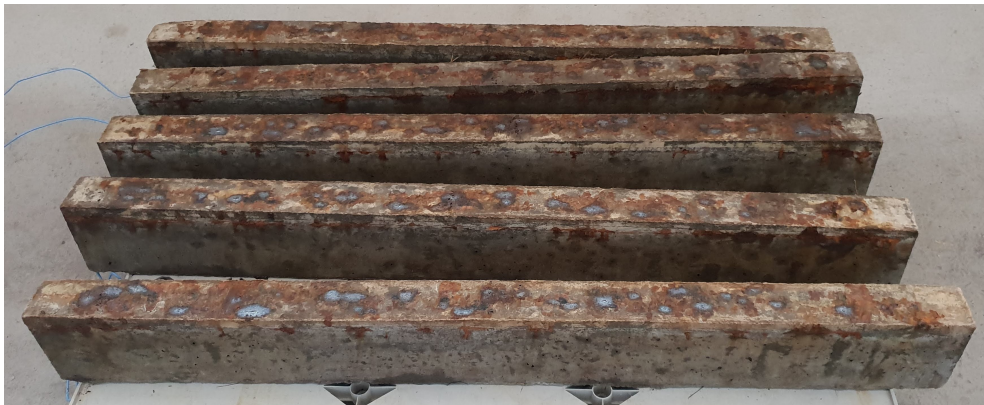
Figura 32 – Face inferior das vigas após a limpeza do produto da corrosão

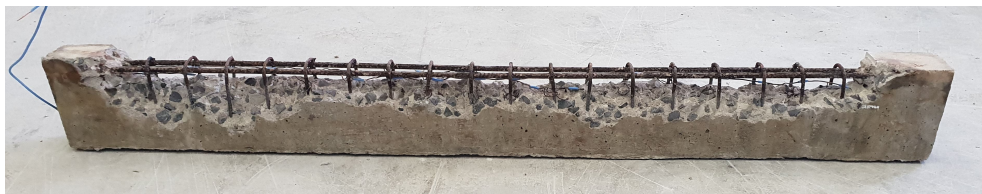
Para execução do reparo, foi feita a exposição completa das barras através da remoção do concreto envolvente. Para execução desta etapa a face inferior da viga foi colocada para cima e o concreto foi retirado com o auxílio de uma talhadeira e de uma marreta. A Figura 33 apresenta a viga de concreto armado com a armadura para cima após a remoção do concreto de toda seção inferior. Os apoios laterais das vigas foram conservados para execução do ensaio de flexão a quatro pontos (descrito no item 6.6.1).

Figura 33 – Viga após a remoção do concreto para execução do reparo

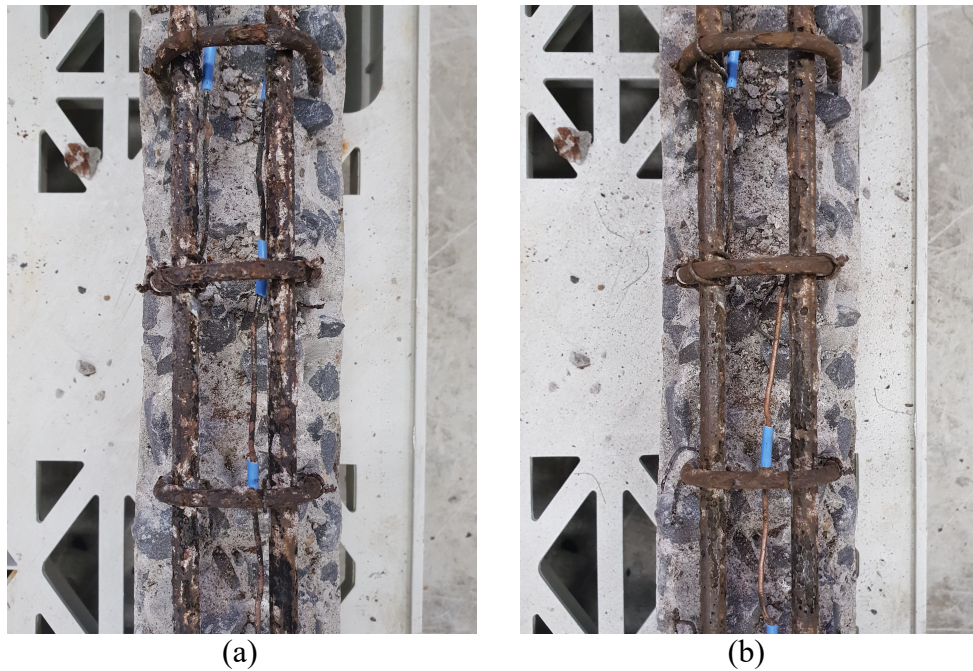
As barras passaram por um processo de limpeza com o auxílio de uma escova de aço, esta operação tem por objetivo remover a camada de óxido do contorno da barra. A Figura 34 (a) e (b) apresentam a armadura antes e após o processo de limpeza. Optou-se por não utilizar nenhum produto anticorrosivo nas barras, já que não seria avaliada a durabilidade destas estruturas. Após a limpeza das barras foi feita a conferência do diâmetro das barras longitudinais com o auxílio de um paquímetro para uma análise prévia da diminuição da massa das barras após o ensaio de aceleração da corrosão.

Figura 34 – Limpeza da armadura antes do reparo

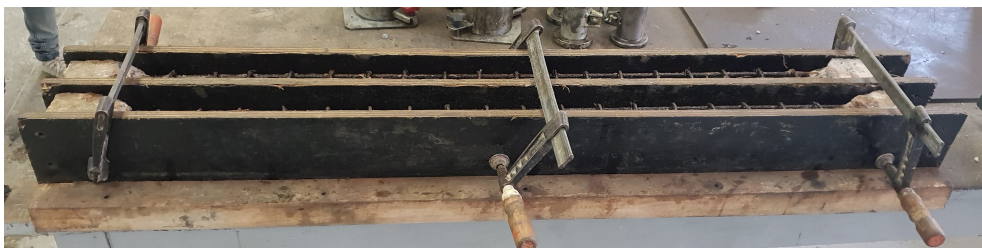
Para execução do reparo nas vigas, foram utilizadas 3 chapas de compensado plastificadas preparadas com desmoldante e fixadas nas laterais das vigas com o auxílio de grampos do tipo sargento. A Figura 35 mostra a fixação das chapas nas laterais da viga.

Figura 35 – Fixação das chapas nas laterais das vigas

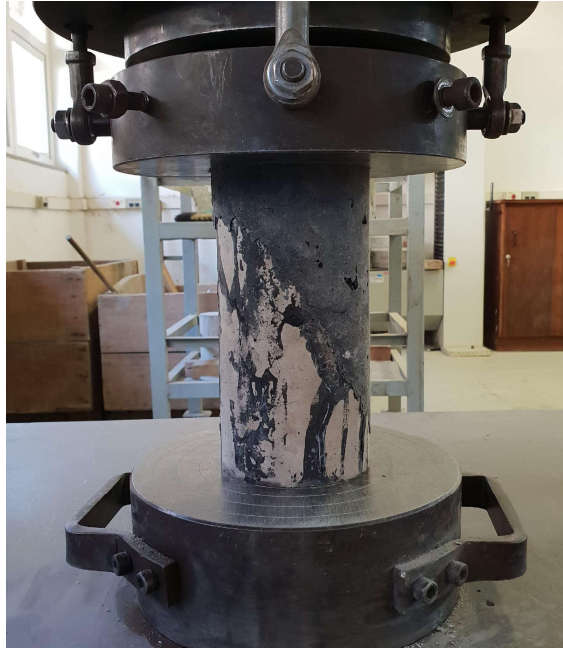
Para analisar a aderência pelo método de cisalhamento, os corpos de prova foram submetidos ao ensaio de compressão na prensa Shimadzu do LEME. A Figura 40 mostra o corpo de prova misto de concreto convencional e ECC sendo ensaiado.

Figura 40 – Corpo de prova durante o ensaio de aderência pelo método de cisalhamento

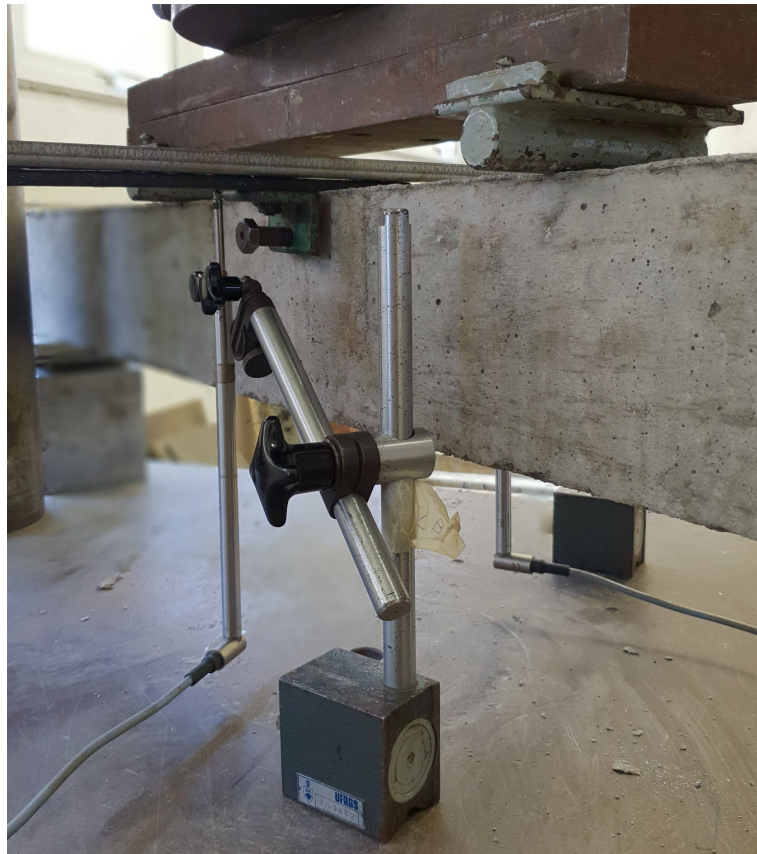
Como variáveis, foram avaliados o deslocamento ocorrido em função da carga aplicada. O deslocamento medido foi o do próprio equipamento: uma prensa Shimadzu modelo UFH com capacidade para 2000 kN, com a qual é possível aplicar uma velocidade de deslocamento constante. Para registrar as deflexões, foram instalados dois sensores LVDT para medir deslocamento do corpo de prova, localizados no centro do vão na vertical. Para coleta dos dados do ensaio utilizou-se o sistema Spider. As Figuras 42 e 43 mostram respectivamente o detalhe do LVDT instalado para registrar os deslocamentos e sistema de coleta de dados do ensaio.

Figura 42 – Detalhe do posicionamento dos LVDTs

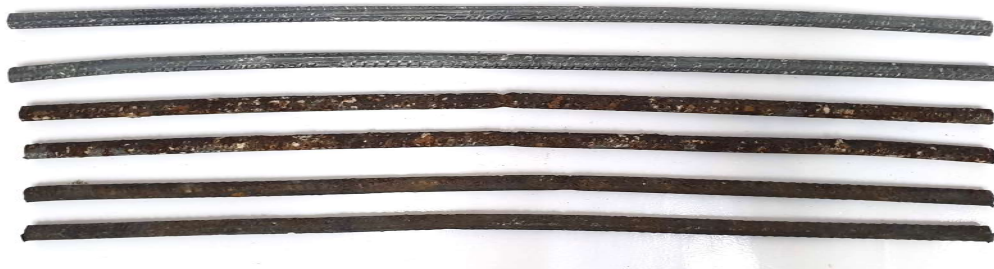
Após o rompimento das vigas pelo ensaio de flexão a quatro pontos, pode-se determinar a perda de massa obtida no ensaio de corrosão. Para determinação da perda de massa, três vigas (uma de cada tipo) foram quebradas para retirada de dois fragmentos de 50 cm de comprimento da armadura longitudinal positiva. O trecho escolhido foi no centro do vão para que fosse considerada justamente a armadura mais solicitada. A Figura 44 mostra os fragmentos de barras retirados das vigas, duas barras das vigas referência, duas das vigas corroídas e duas das vigas reparadas com ECC, respectivamente.

Figura 44 – Sistema de coleta de dados para o ensaio de flexão

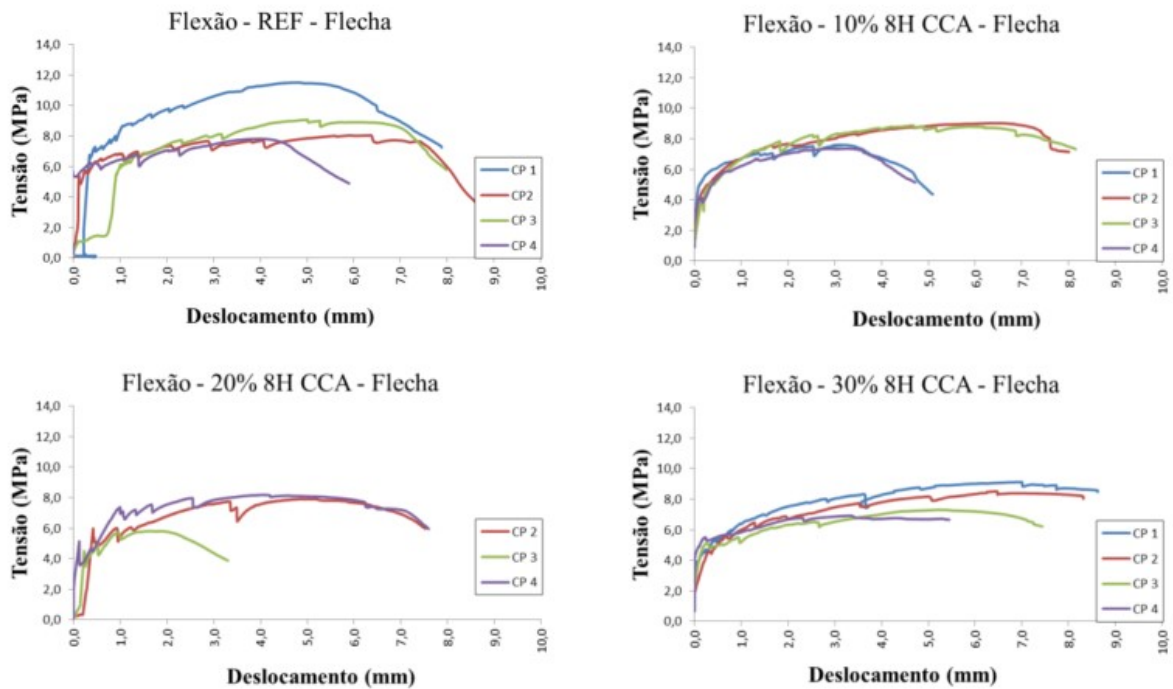
Figura 45 – Curva tensão x deformação do ensaio de flexão a quatro pontos com LVDT posicionado na vertical

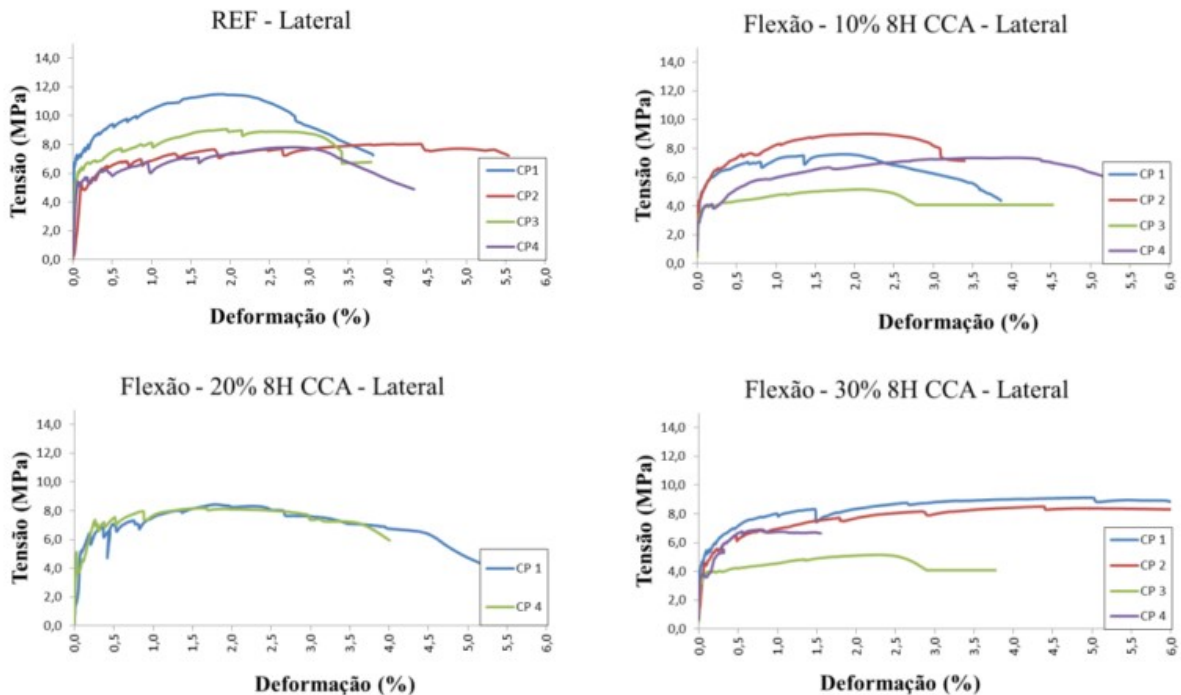
Figura 46 – Curva tensão x deformação do ensaio de flexão a quatro pontos com LVDT posicionado na lateral

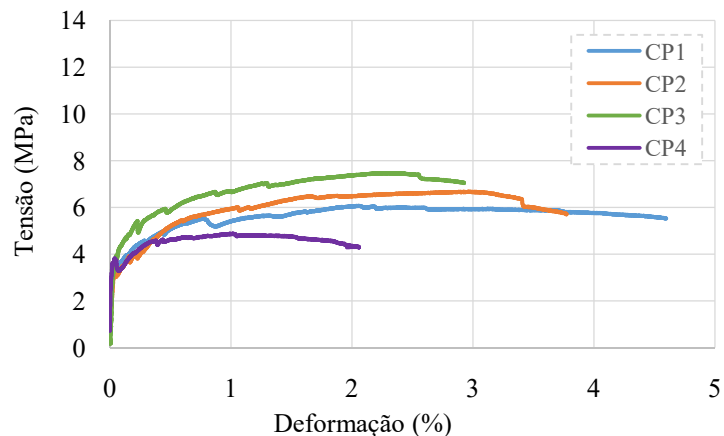
A caracterização dos compósitos com 50% de CCA foi realizada por meio de ensaios de resistência mecânica e alguns ensaios para análise de durabilidade. Os resultados adquiridos nestes ensaios foram avaliados em conjunto com dados obtidos em pesquisas com menores teores de substituição, realizadas anteriormente no laboratório, apresentados nas Figuras 45 e 46. Este comparativo revelou que substituição no teor de 50% de CCA demonstrou um desempenho semelhante de resistência mecânica em relação ao teor de 30% já avaliado anteriormente, manifestando um comportamento strain hardening (ganho de tensão após a abertura da primeira fissura) e múltipla fissuração bem evidente, que pode ser visualizado na Figura 47 e 48.

Figura 48 – Curva tensão x deformação do ensaio de flexão a quatro pontos com LVDT posicionado na lateral

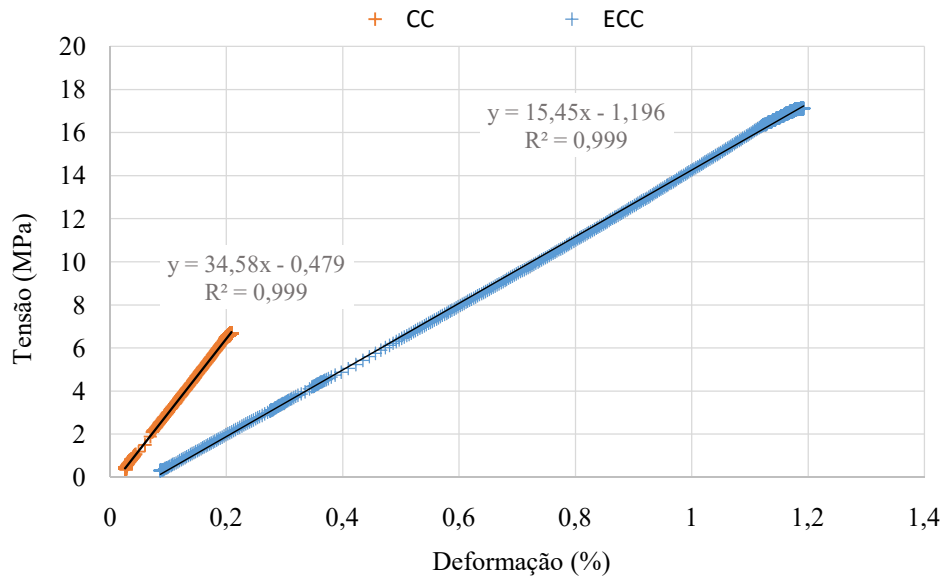
Também foi traçado o gráfico de tensão em função da deformação, encontrando a tangente da reta que representa a deformação elástica dos materiais. A Figura 52 apresenta as curvas representativas dos dois materiais estudados, concreto convencional (CC) e Engineered Cementitious Composite (ECC).

Figura 52 – Gráfico tensão x deformação dos concretos

Observando o gráfico, nota-se que o módulo de elasticidade do material de reparo e do concreto são bem diferentes. O coeficiente angular da reta expressa o módulo de cada material, sendo 34,5 GPa do concreto convencional e 15,5 GPa do ECC, onde os valores encontrados foram maiores que os calculados pela fórmula apresentada na norma. Comparando os resultados dos dois materiais, constata-se que o coeficiente do módulo de elasticidade do ECC é menor que a metade do coeficiente do módulo do concreto convencional utilizado nesta pesquisa.

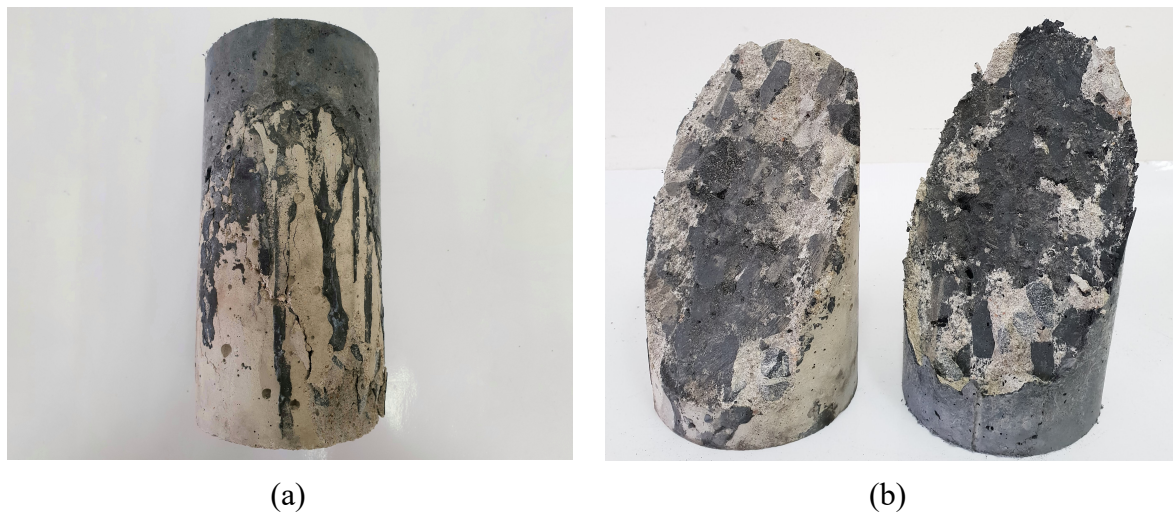
Nos resultados da união compósito-concreto pode ser observado que a resistência deste elemento foi de aproximadamente 35 MPa. Ou seja, percebe-se um aumento da resistência quando comparado ao resultado encontrado para os concretos convencionais, que foi de 22 MPa aos 28 dias. O tipo de ruptura destes corpos de prova foi monolítica atuando como um único elemento, somente um deles rompeu por deslizamento por falha na interface de aderência. A Figura 53 (a) apresenta o corpo de prova com rompimento monolítico, e a Figura 53 (b) mostra o corpo de prova que sofreu ruptura por deslizamento.

Figura 53 – Ruptura dos corpos de prova

Este ensaio proporcionou uma análise preliminar da aderência entre o ECC e o concreto do elemento que será reparado, como um primeiro indicativo de que este material de reparo apresenta uma boa união com o concreto antigo e provavelmente não virá a deslocar.

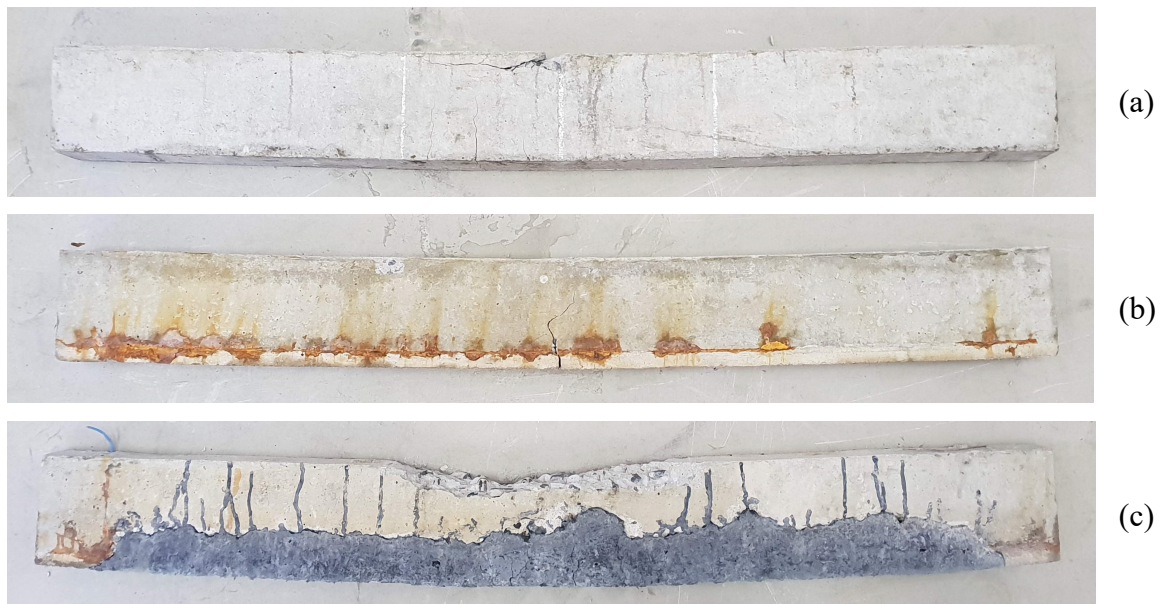
Figura 56 – Vigas após ensaio de flexão

Alguns detalhes da ruptura das vigas podem ser observados na Figura 56 (a), (b) e (c) onde apresentam um exemplar da viga referência, da viga degradada pela corrosão e da viga reparada com ECC, respectivamente.

Primeiramente, pode-se constatar que os três tipos de sistemas apresentaram ruptura por esmagamento do concreto na face superior central da viga. Além disso, referente à fissuração

pode se notar que as vigas submetidas ao processo de corrosão tiveram fissuras bem localizadas, isso se deve pelo fato de que a corrosão por cloretos não ser uniforme, tendo maior corrosão em pontos específicos. Outro ponto que pode ser observado é que a viga com reparo em ECC atuou como uma estrutura monolítica, o que não levou ao deslocamento da camada de reparo.
