**UNIVERSIDADE FEDERAL DO RIO GRANDE DO SUL  
ESCOLA DE ENGENHARIA  
COMISSÃO DE GRADUAÇÃO DO CURSO DE ENGENHARIA CIVIL**

**ANÁLISE DE CUSTOS GERADOS PELA ASSISTÊNCIA  
TÉCNICA EM EDIFÍCIOS DE CLASSE A**

Trabalho de Conclusão de Curso apresentado à Comissão de  
Graduação do Curso de Engenharia Civil da Escola de Engenharia  
da Universidade Federal do Rio Grande do Sul, como parte dos  
requisitos para obtenção do título de Engenheiro Civil

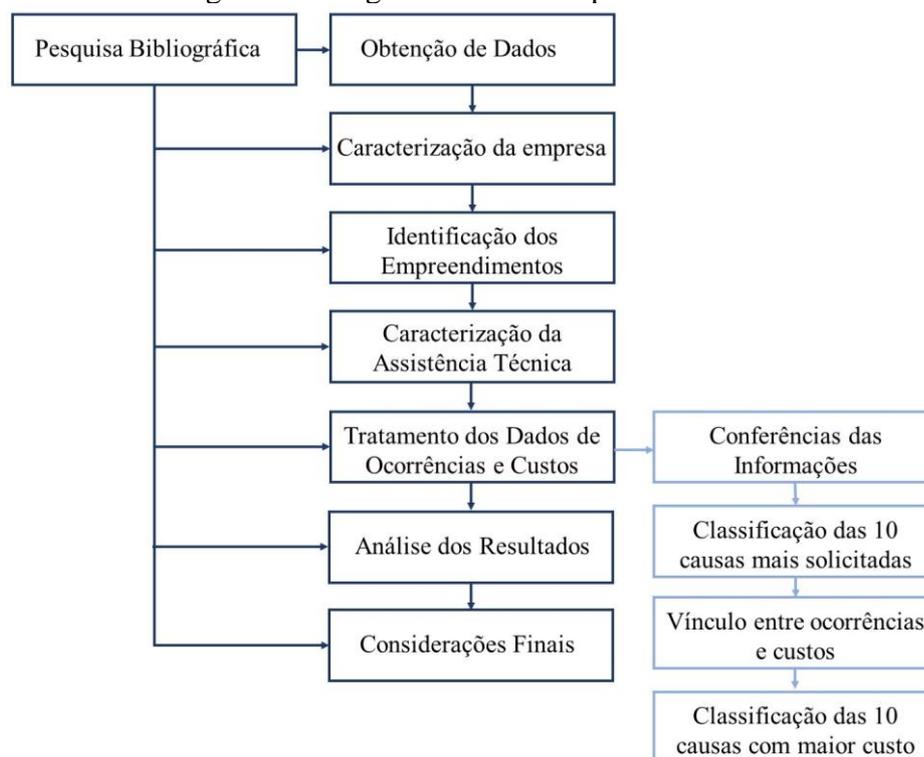
Figura 1 – Diagrama com as etapas do estudo

Estas etapas, descritas anteriormente, relacionam-se de acordo com a figura 1 e serão apresentadas ao longo deste estudo.

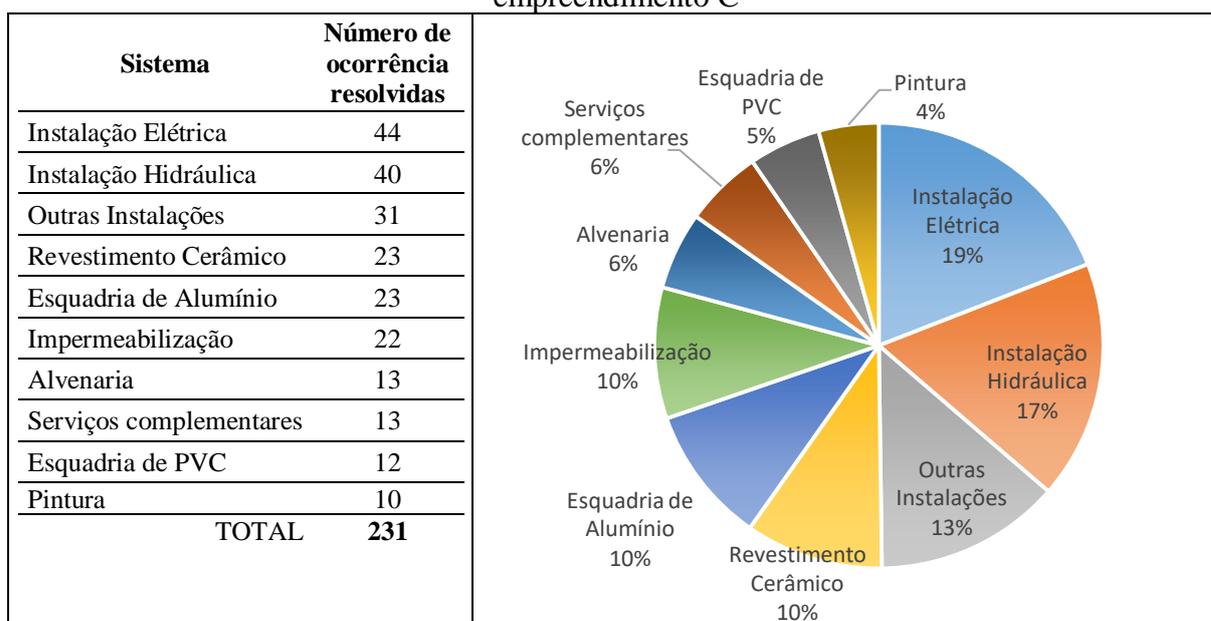
Figura 2: Principais sistemas vinculados às ocorrências de assistência técnica no empreendimento C

O primeiro condomínio em estudo possui o habite-se mais recente e teve um total de 298 ocorrências atendidas entre os anos de 2017 e 2018, sendo 231 destas solicitações, aproximadamente 77%, com seus sistemas geradores das manifestações patológicas enquadrados entre as principais razões para as ocorrências de assistência técnica nesse empreendimento. Dentre os sistemas estão problemas com instalações - elétricas e hidráulicas - revestimentos, esquadrias, impermeabilização, alvenaria de vedação e serviços complementares, sendo apresentada pela Figura 2, os dez sistemas com o maior número de ocorrências e a divisão percentual delas.

Conforme a Figura 2, pode-se dizer que a principal falha no empreendimento C ocorre nas instalações elétricas, representando 19% das principais ocorrências atendidas no pós-obra. Entre os vícios apresentados estão: falha nos disjuntores, curto em luminárias, tomadas e interruptores com defeitos ou apresentando curto, iluminação de emergência, instalação em desacordo com o projeto, interfonos danificados e troca de materiais.

O segundo sistema identificado com maior número de ocorrências também está no grupo de instalações, porém, refere-se ao sistema hidráulico do prédio. Esta representa 17% das ocorrências atendidas entre os 10 principais sistemas, onde inclui-se principalmente suporte a vazamentos, entupimentos, aperto de metais e revisões nas bombas. Por se tratarem de ocorrências com grandes impactos no cotidiano dos proprietários, estas são tratadas com prioridade máxima, buscando minimizar os danos aos clientes.

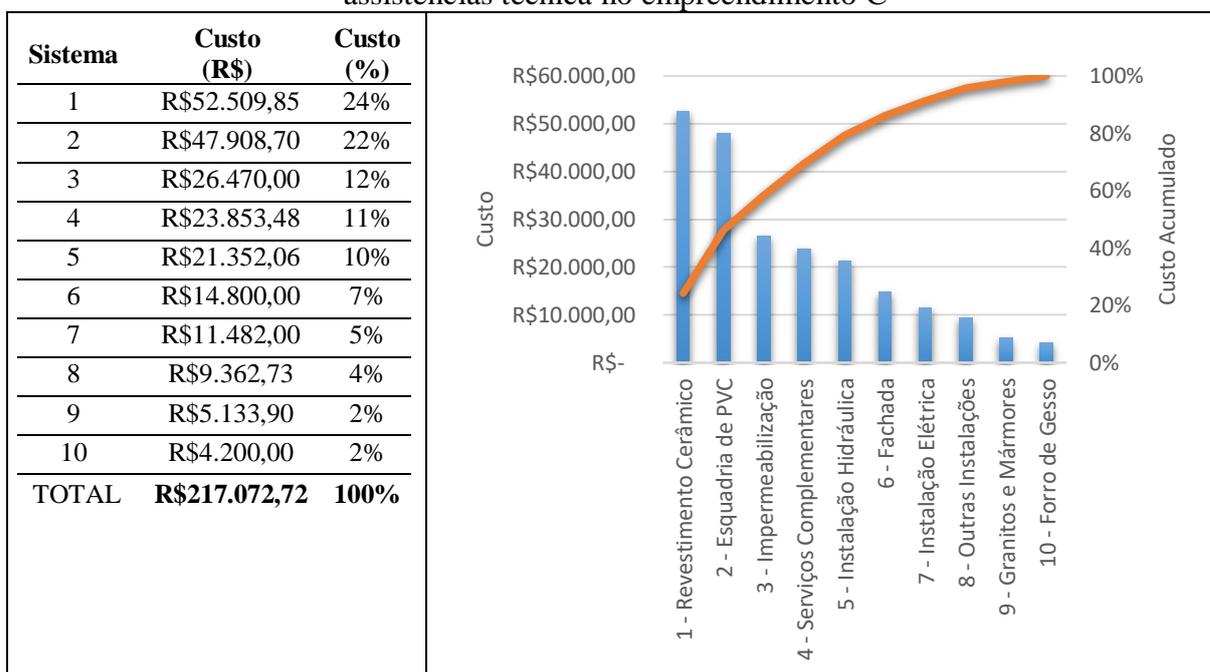
Figura 3: Principais custos relacionados aos sistemas geradores das ocorrências de assistências técnica no empreendimento C

Seguindo para a análise de custos, elaborou-se a tabela e o diagrama de pareto apresentados na Figura 3 que agrupam os dez grupos que obtiveram os maiores valores despendidos pelo setor para a resolução das ocorrências de assistência técnica. Além disso, estão demonstrados os percentuais que cada sistema representa de desembolso dentre esses relacionados. Sendo possível identificar que os primeiros colocados não coincidem com os sistemas que obtiveram maior número de ocorrências abertas para o empreendimento C.

Observa-se pelas figuras anteriores que os reparos realizados devido a falhas nos revestimentos cerâmicos, sistema que despendeu maior custo no empreendimento C, está na quarta colocação em relação ao número de ocorrências. Este custo elevado foi gerado principalmente por uma demanda, sendo ela a troca de todo revestimento do piso na área da piscina externa onde ocorreu a falha de armazenamento do material durante o período de obra gerando fissuras no material. Cabe ressaltar que problemas relacionados a substituição de cerâmicas geralmente envolvem a compra de peças, pois não são deixados materiais extras como forma de reserva técnica para todos os revestimentos, elevando-se assim o custo deste item.

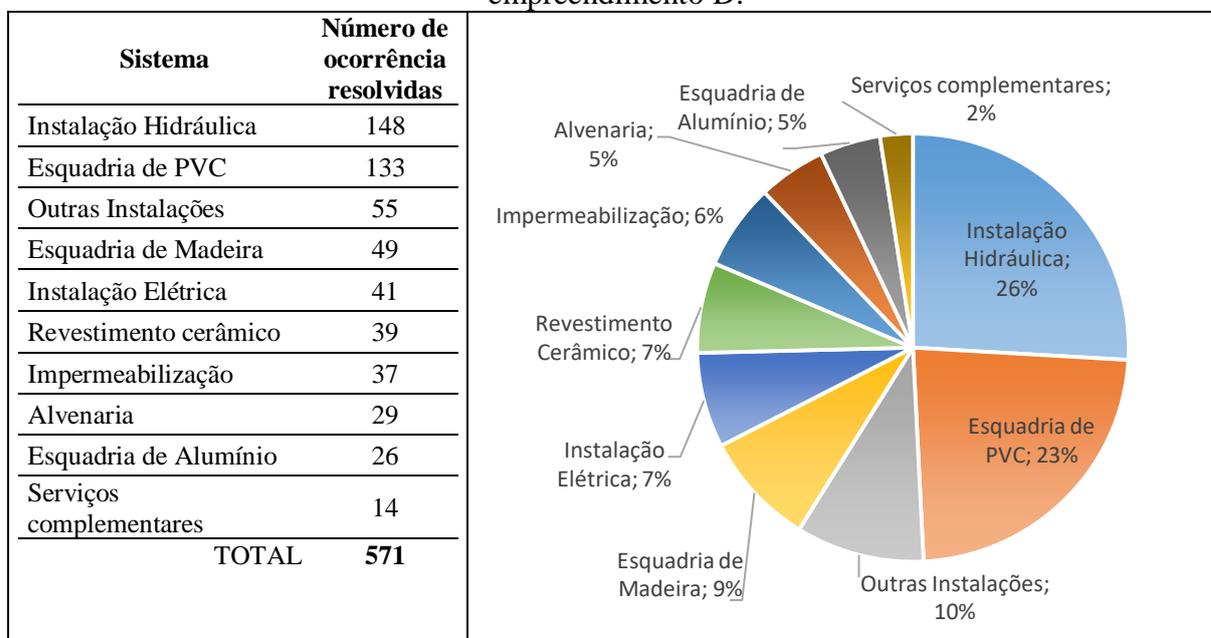
Figura 4: Principais sistemas vinculados as ocorrências de assistência técnica no empreendimento D.

Para o estudo do empreendimento D também foram coletadas informações dos sistemas mais solicitados para atendimento da assistência técnica. Estes números são apresentados pela Figura 4 que traz a quantidade de ocorrências e o percentual que representam no grupo dos 10 principais sistemas onde identifica-se, novamente, os itens de instalações e esquadrias entre as primeiras colocações. Este condomínio possui o número mais elevados de ocorrências geradas entre os três em análise, porém também é o que possui maior número de unidades privativas e área construída.

As instalações hidráulicas foram responsáveis por 26% das ocorrências resolvida pela assistência técnica nos anos em análise, gerando 148 ocorrências que resultam numa média de 6,17 reclamações por mês. Dentre os problemas encontrados são mais recorrentes os atendimentos devido a vazamento na alimentação das caixas acopladas, apertos de metais, entupimentos de ralos e defeitos vinculados as bombas.

Seguindo a análise da Figura 4, na posição 5, 6 e 7 estão, respectivamente, os defeitos relacionados as instalações elétricas, revestimentos cerâmicos e impermeabilização. Estes itens somam 117 ocorrências resolvidas, representando 20% entre os principais sistema observados no empreendimento D. Finalizando o ranking, encontram-se os problemas causados por falhas na alvenaria, nas esquadrias de alumínio e nos serviços complementares, que correspondem a 12% das ocorrências atendidas. Ressalta-se que as últimas seis posições totalizam apenas 32% das ocorrências enquanto que apenas as reclamações com origem nas instalações hidráulicas obtiveram um percentual maior que um quarto entre os dez sistemas mais atendidos nesse condomínio.

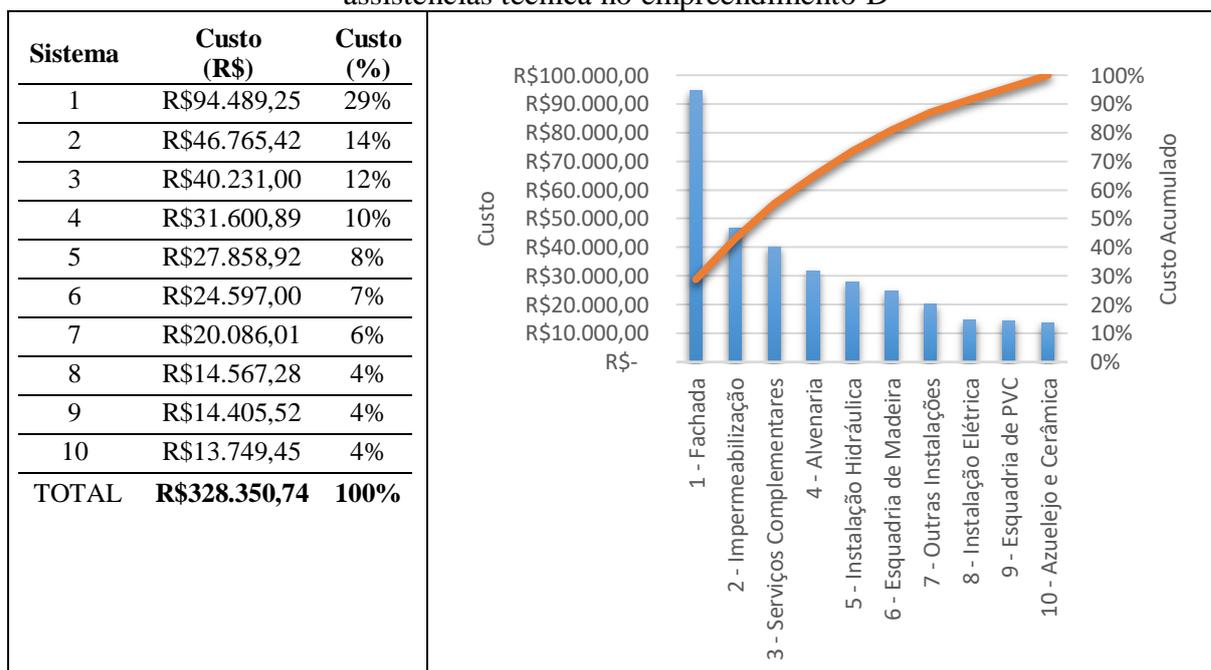
Figura 5: Principais custos relacionados aos sistemas geradores das ocorrências de assistências técnica no empreendimento D

Além de obter o maior número de solicitações, esse segundo condomínio em estudo também está vinculado ao custo mais elevado para atendimento das demandas de pós obra. Os resultados obtidos para a análise destes custos estão apresentados na Figura 5, que também traz os dez sistemas que registraram os maiores gastos e seus percentuais. Com a observação dos resultados pode-se perceber, conforme já identificado para o empreendimento C, que as primeiras posições não coincidem com aquelas registradas entre as que geram os maiores números de ocorrências de assistência técnica.

Segundo os dados apresentados, os problemas vinculados a fachada do empreendimento D obtiveram o maior custo para resolução, representando 29% do total desembolsado nesse condomínio. Porém, esta patologia não está incluída entre as que obtiveram os maiores números de ocorrências, portanto, ela tem um alto custo para reparo por ocorrência gerada e uma vez que se analisam apenas os percentuais de solicitações atendidas por sistemas este item seria descartado. Outro ponto importante é a composição dessa fachada, revestida por pastilhas e

Continuando a análise, as ocorrências vinculadas a alvenaria, que apresentam principalmente problemas de fissuras, obtiveram um custo total de R\$ 31.600,89, que representa 10% do total, e apesar de serem ocorrências resolvidas principalmente pela mão de obra própria, possuem custo elevado para a compra de materiais, além de serem serviços que geram grandes impactos e atividades de acabamento nas unidades privativas.

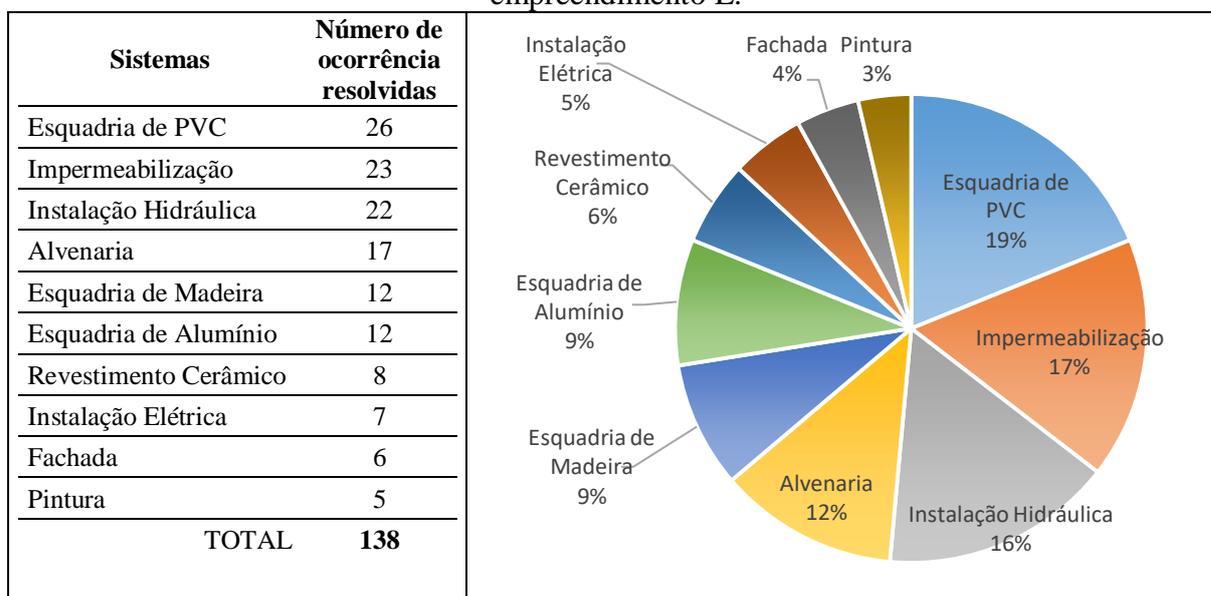
Figura 6: Principais sistemas vinculados as ocorrências de assistência técnica no empreendimento E.

Por meio dos registros coletados do empreendimento E, foi elaborada a Figura 6, que tem como objetivo a apresentação no número de ocorrências atendidas por sistema gerador e seu percentual dentre o grupo dos dez mais solicitados, sendo o mesmo procedimento executado para os condomínios anteriores. Foi possível identificar que os três sistemas com o maior número de ocorrências resolvidas, representam mais de 50% entre os atendidos pela assistência e possuem uma pequena diferença entre si no número de ocorrência geradas. Além disso, apesar de ser o condomínio com maior tempo decorrido desde a entrega, ele possui o menor número de registro de ocorrências, fato observado pela comparação entre os três condomínios em estudo.

Considerando-se os dados apresentados na Figura 6 temos as esquadrias de PVC com o maior percentual de atendimentos vinculados, sendo 19% entre o ranking dos dez sistema mais atendidos. Diferente dos demais condomínios, no empreendimento E foram recorrentes manifestações patológicas provenientes de defeitos da fixação das esquadrias, porém também foram observados, como nos demais, falhas no sistema de vedação e ajustes no funcionamento das persianas.

As falhas de impermeabilização foram responsáveis por 23 atendimentos, ficando na segunda posição. Porém nos condomínios C e D, o percentual referente a este sistema foi inferior, não estando nas primeiras posições. Os danos no sistema são variados e englobam atendimentos, principalmente, na piscina, na cortina e nos boxes de banheiros. Cabe ressaltar que este condomínio possui a menor área de uso comum entre os três em análise, o que deveria gerar um número mais reduzido de ocorrências vinculadas a áreas externas, fato não observado.

As ocorrências vinculadas a manifestações patológicas com origem na alvenaria representam 12% e tem como principal solicitação o tratamento de fissuras. Já para as esquadrias de madeira e alumínio o percentual se torna mais baixo, sendo de 9% e tem suas manifestações patológicas bem variadas. Além disso, finalizando a análise nas posições 7, 8, 9 e 10, respectivamente, observam-se as ocorrências geradas devido a problemas nos revestimentos cerâmicos, instalações elétricas, fachada e pintura. Estes últimos itens apresentam um total 25 ocorrências, valor inferior ao registrado para as esquadrias de PVC, que possuem a maior porcentagem, mostrando assim, uma grande desigualdade.

Apesar de resultar num custo inferior em comparação aos três itens anteriores, os problemas vinculados a alvenaria representam 10% e são responsáveis por 12% das ocorrências atendidas, conforme apresentado pela Figura 6. Estas situações são em grande parte solucionadas pela mão de obra própria, custo não considerado nesse estudo como já descrito no tópico de metodologia, portanto tem como origem, principalmente, a compra de materiais de acabamento.

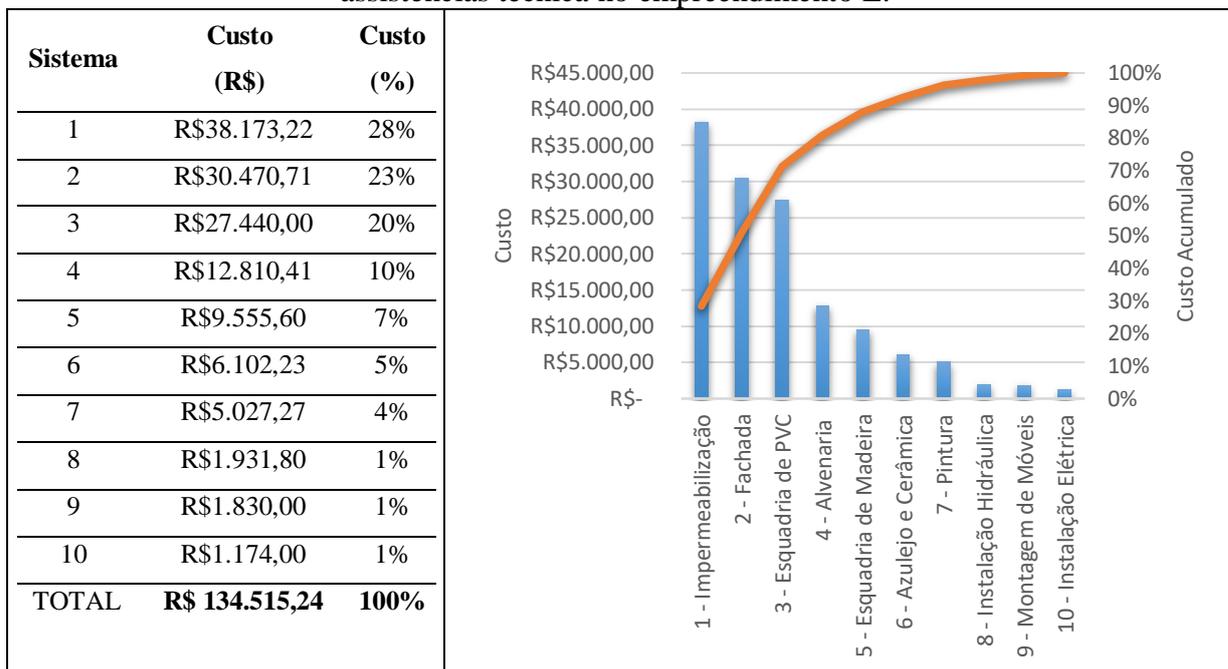
Figura 7: Principais custos relacionados aos sistemas geradores das ocorrências de assistências técnica no empreendimento E.

Buscando analisar os custos envolvidos para resolução das solicitações do empreendimento E durante os dois anos de registro de dados, foi realizada a Figura 7, que seguiu a mesma metodologia dos prédios citados anteriormente e traz os dez sistemas com custos mais elevados e o diagrama de pareto para visualização destes valores.

Seguindo para a explanação dos custos do empreendimento E, verifica-se que as falhas ocasionadas nos sistemas de impermeabilização apresentam o maior valor gasto com reparos. Este sistema possui uma grande representatividade no número de ocorrência geradas, como já foi descrito anteriormente, porém, ainda assim, reflete uma média alta para correção sendo este valor superior a 1.600 reais por ocorrência resolvida.

O segundo ponto de maior impacto no custo são as manifestações patológicas geradas devido a problemas na fachada do condomínio, que também é composta por revestimento clássicos, como pastilhas e granitos. O custo despendido nesses reparos representa 23% entre os dez maiores e esta atrelado a apenas 6 ocorrências, mostrando novamente, um alto custo para resolução de cada solicitação.

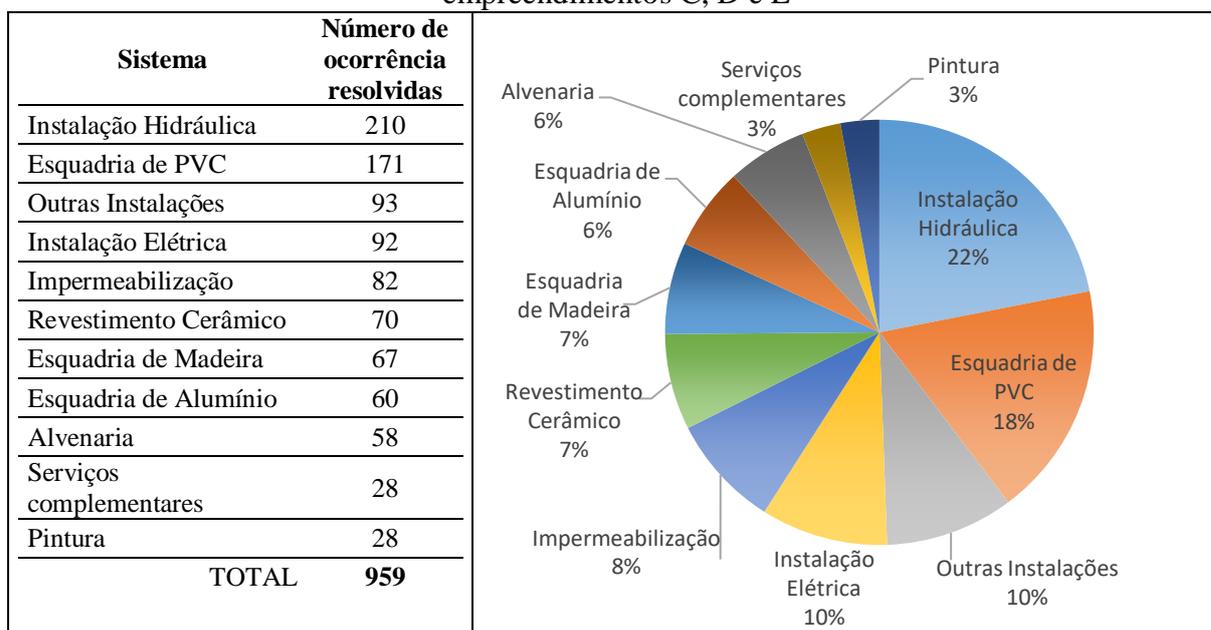
Figura 8: Principais sistemas vinculados as ocorrências de assistência técnica nos empreendimentos C, D e E

Buscando complementar a análise individual de cada empreendimento e diagnosticar os pontos onde se torna necessário um controle maior, foi elaborada a Figura 8, que traz, conforme já realizado nos tópicos anteriores, os dez sistemas que obtiveram os maiores números de ocorrências somando os prédios C, D e E. Também foi produzido o gráfico de pizza para demonstrar os percentuais que estes dez sistemas representam.

Representando 22% das ocorrências atendidas, as instalações hidráulicas são responsáveis pela maioria das ocorrências de assistência técnica para os empreendimentos classe A. O sistema utilizado nos três prédios é composto por tubulações de PVC, PPR e PEX. Além disso, nas posições 3 e 4, respectivamente, com um número de solicitações semelhantes, encontram-se os itens de outras instalações e instalações elétricas. Com isso, pode-se perceber que o grupo de instalações é o que apresenta a maior quantidade de reclamações, somando 395 que representam 42% dentre os principais sistemas.

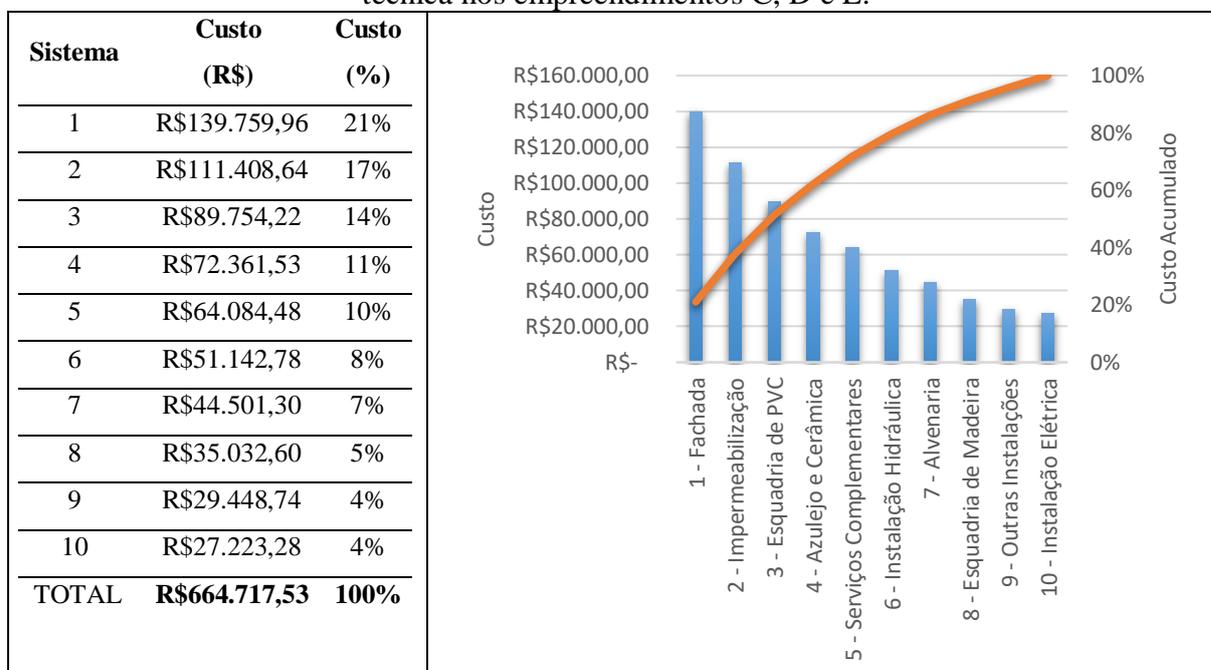
Figura 9: Principais custos relacionados os sistemas geradores das ocorrências de assistências técnica nos empreendimentos C, D e E.

Assim como já realizado de forma individual para os condomínios C, D e E, a Figura 9 traz os dez sistemas que apresentaram o custo mais elevado ao se agruparem os dados dos três estudos. Busca-se identificar os pontos onde ocorre o maior desembolso da verba da assistência técnica no âmbito global dos empreendimentos de alto padrão da empresa em análise.

Os reparos com problema vinculado a fachada representam o maior custo entre os empreendimentos de alto padrão, pois o reparo das manifestações patológicas associadas às fachadas apresenta um alto custo extra com locação de equipamentos e mão de obra especializada. Com um gasto perto de 140 mil reais em dois anos, este tópico não está entre os dez itens com maior número de ocorrências, mostrando-se assim um tópico negligenciado na análise, uma vez que a empresa tem sua visão voltada para a quantidade de ocorrências e não faz a vinculação com o custo de resolução. Além disso, cabe ressaltar que os condomínios D e E tiveram um alto custo vinculado a falhas na fachada, sendo a mesma composta por pastilhas e granitos, materiais de uso mais clássico, enquanto que no primeiro empreendimento analisado, que tem em grande parte o fechamento em pele de vidro o custo é reduzido. Este fato demonstra que as técnicas mais novas estão tendo um maior controle no momento da execução.

As falhas no sistema de impermeabilização aparecem na segunda posição, com 17% do custo vinculado. Conforme discutido anteriormente, apesar de ter percentual baixo de ocorrências geradas (8%), a resolução desses problemas tem um alto custo devido a sua complexidade de diagnóstico e da dificuldade de reparos, sendo outro ponto que necessita ter um controle mais crítico no período de obra buscando evitar danos futuros.

Somando-se os sistemas com maior relevância para o custo, temos as esquadrias de PVC, que diferente dos tópicos anteriores, possui um alto número de ocorrências vinculadas. Com isso, apenas nos três primeiros tópicos da Figura 9, são acumulados 52% do valor gasto em dois anos de assistência técnica para três empreendimentos.

atendidas pela assistência técnica o valor gasto não está entre os três primeiros, sendo de apenas 8% dentre os principais. Situação semelhante ocorre com as demais instalações, que conforme Figura 9, possuem um custo baixo, porém são vinculadas a uma grande quantidade de ocorrências resolvidas.
