**UNIVERSIDADE FEDERAL DO RIO GRANDE DO SUL
ESCOLA DE ENGENHARIA
CURSO DE ENGENHARIA CIVIL**

**DOCUMENTAÇÃO DO PLANEJAMENTO DE UMA
REFORMA RESIDENCIAL – RELATÓRIO TÉCNICO**

Trabalho de Diplomação apresentado à
Comissão de Graduação do curso de
Engenharia Civil da Escola de
Engenharia da Universidade Federal do
Rio Grande do Sul, como parte dos
requisitos para obtenção do título de
Engenheiro Civil

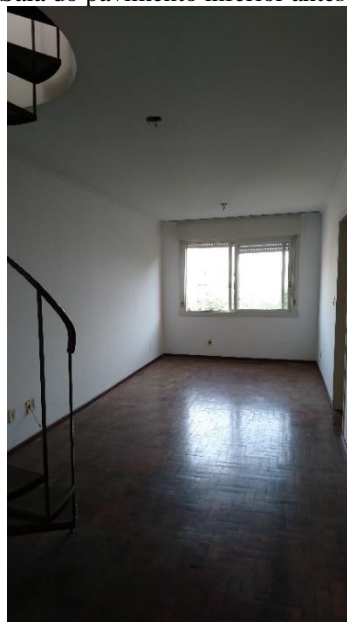
Figura 3- Sala do pavimento inferior antes da reforma

No pavimento inferior (Figura 4), a unidade conta com um piso de madeira do tipo Parquet (Figura 3), que será mantido, sendo necessário apenas lixamento e aplicação de verniz para recuperação do desempenho.

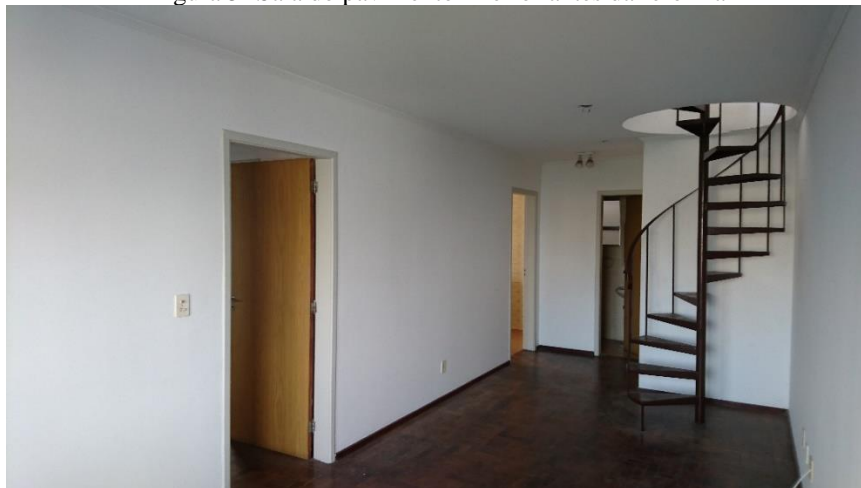
Figura 5- Sala do pavimento inferior antes da reforma

Os dois pavimentos são interligados por uma escada caracol (Figura 5), que deverá ser removida, conforme projeto arquitetônico, para dar lugar a uma escada em “L” (Figura 6), proporcionando uma melhor circulação dos usuários.

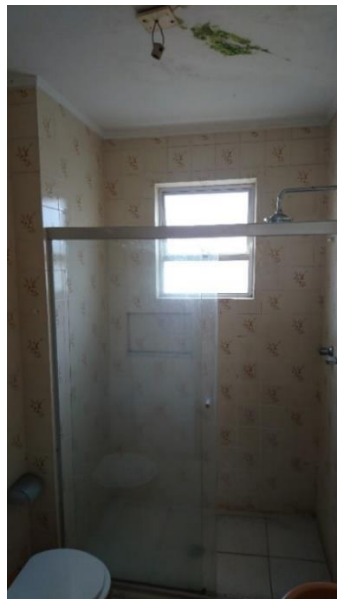
Figura 7 - Banheiro social antes da reforma

No banheiro do pavimento inferior existe uma infiltração no teto (Figura 7), sendo, provavelmente, proveniente de falha de estanqueidade do ralo no terraço, já que o mesmo se encontra exatamente em cima do banheiro. Pode ser também devido ao fato de a impermeabilização já ter ultrapassado seu tempo de vida útil, devendo, portanto, ser refeita. Serão removidos todos os revestimentos cerâmicos de parede (Figura 8). Em algumas partes serão colocados novos revestimentos, e no restante do ambiente a parede deverá ser regularizada para receber pintura. Será colocado, também, um novo revestimento de piso em todo o banheiro

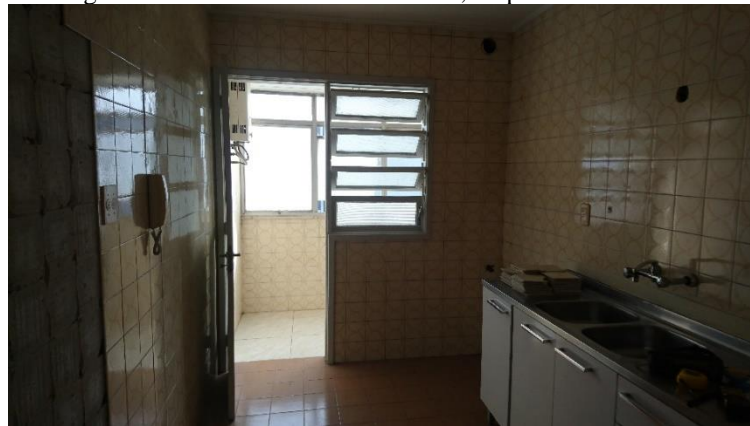
Figura 13 - Cozinha antes da reforma, no pavimento inferior

Além dos cômodos citados, o pavimento inferior conta, também, com uma cozinha e uma lavanderia, separadas por uma parede que deverá ser removida. A cozinha (Figura 13) tem revestimento cerâmico em estágio de descolamento, que deverá ser removido. As paredes serão regularizadas e pintadas, e o piso será trocado, transformando o ambiente em um closet (Figura 14). Além disso, a porta de entrada atual da cozinha será fechada, e será aberta uma nova porta ligando ao quarto principal.

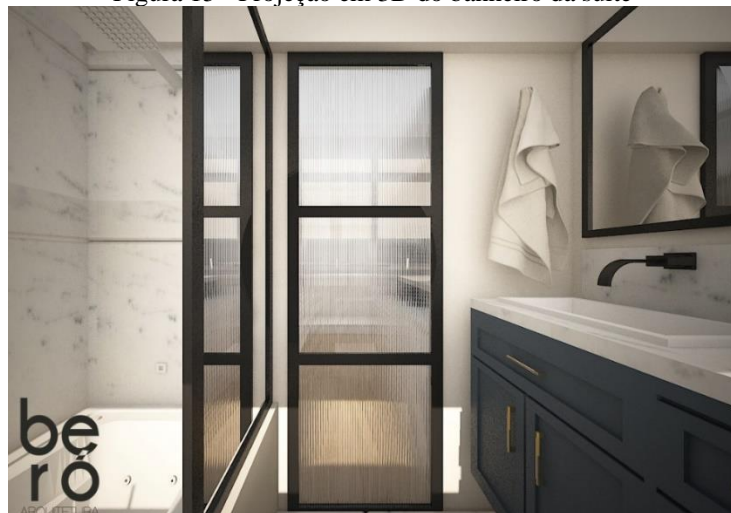
Figura 15 - Projeção em 3D do banheiro da suíte

No local onde existe uma lavanderia será feito um banheiro para a suíte. Após a remoção da parede entre o que hoje é uma cozinha e uma lavanderia (Figura 16), será feita uma nova parede em Drywall, conforme PLANTA DE OBRA (Apêndice A), sendo deslocada em alguns centímetros, aumentando a área do banheiro (Figura 15). Assim como na cozinha, os revestimentos de piso e parede serão removidos, as paredes regularizadas e pintadas. Além disso, será instalada uma banheira de hidromassagem e serão colocados revestimentos em algumas paredes.

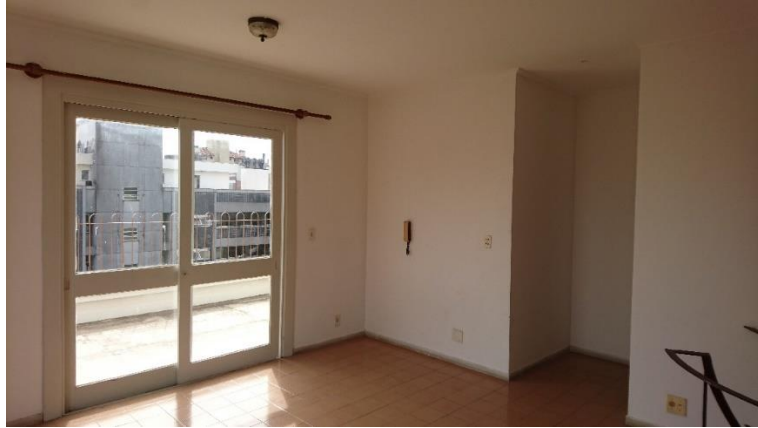
Figura 18 - Pavimento superior antes da reforma

No pavimento superior, além de alterar espaços existentes, serão criadas novas áreas cobertas. Uma das portas de acesso ao terraço será fechada, e no local será feita uma nova lareira (Figura 17). Além disso, duas paredes do ambiente da cobertura serão removidas (Figura 18), sendo ponto de acesso à nova cozinha. Todos os pisos serão trocados, paredes regularizadas e pintadas.

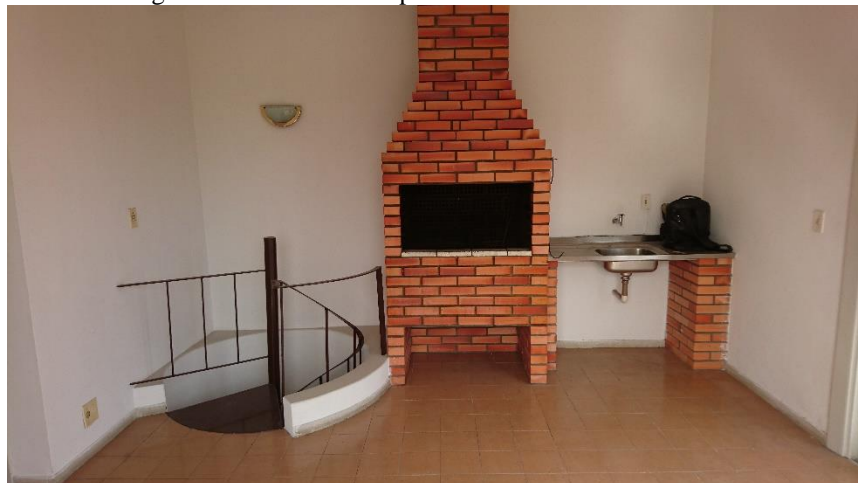
Figura 19 - Pavimento superior antes da reforma

Além das alterações citadas anteriormente, também será necessária a remoção de uma churrasqueira existente no local (Figura 19).

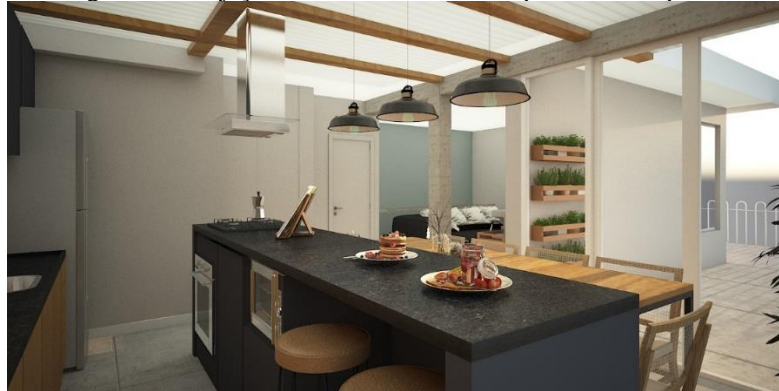
Figura 20- Projeção em 3D da cozinha, no pavimento superior

No local onde hoje existe um terraço (Figura 21), será feita a nova cozinha (Figura 20) e a lavanderia da unidade. Será necessária a execução de novas instalações elétricas, hidráulicas e de gás. Após a abertura da parede, deverá ser feito a cobertura do local, fechamento de paredes e acabamentos. Pretende-se nivelar o piso com a parte interna já existente. Em toda a parte coberta, no pavimento superior, será instalado complementando o material de telhamento da

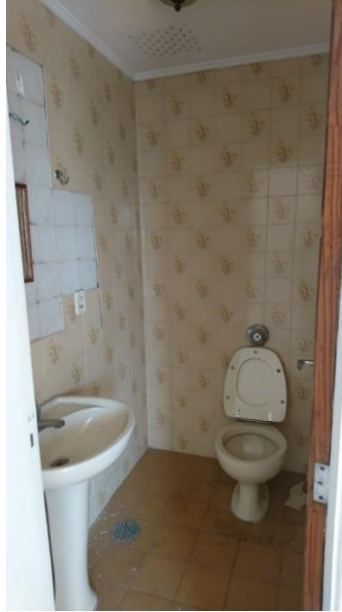
Figura 22 - Lavabo do pavimento superior, antes da reforma

No lavabo do pavimento superior, o revestimento cerâmico também encontra-se em estágio de descolamento (Figura 22). Será necessário fazer a remoção do mesmo, regularizar e pintar as paredes. Além disso, o piso será trocado, conforme Figura 23.

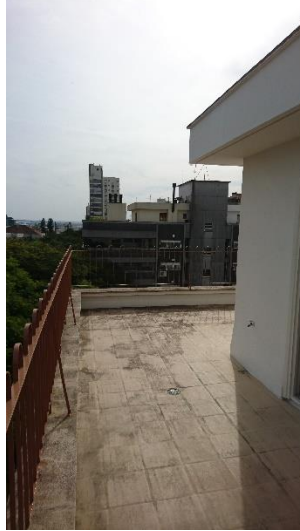
Figura 24 - Área do terraço a permanecer descoberta

Na área que permanecerá descoberta no terraço (Figura 24), será necessário, conforme mencionado anteriormente, refazer a impermeabilização. Após a execução da impermeabilização, será feito um contrapiso e colocado um revestimento cerâmico do tipo porcelanato, conforme PLANTA DE PISO COBERTURA (Apêndice A).

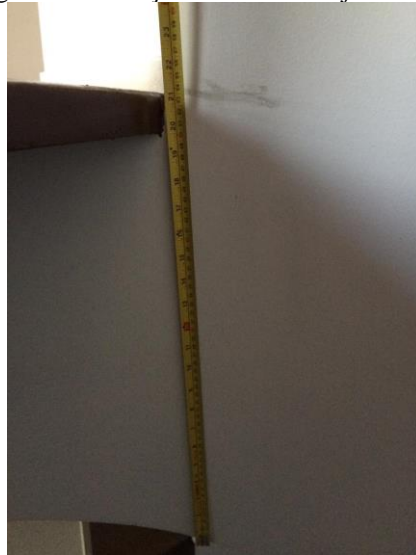
Figura 25- Medição de altura da laje

- Estrutura da edificação com vigas e pilares em concreto armado: dentro da unidade isso não é visível, toda a estrutura fica escondida pela espessura das paredes, mas na escadaria do prédio é possível visualizar a existência de pilares e vigas que tem continuidade nos apartamentos.
- Laje nervurada de mesa dupla, do tipo caixão perdido: suposição feita levando-se em conta o fato de a laje ter 52cm de altura (Figura 25) e reproduzir um som oco ao receber impacto na face inferior.

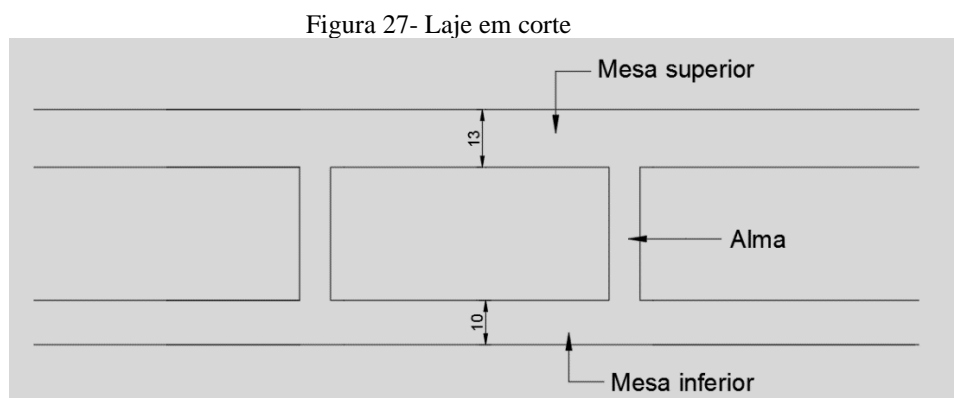
O peso próprio da estrutura foi calculado a partir da tabela obtida com o fornecedor das vigas metálicas e a partir de uma aproximação feita para a laje. O fornecedor escolhido possui, em sua tabela de bitolas, o valor de massa linear. Para a laje nervurada do tipo caixão perdido, em geral, a mesa superior tem cerca de 10 a 12cm de espessura. Na mesa inferior, tem-se, em geral, 8cm. De forma conservadora, será adotado que a mesa superior tem 13cm e a mesa inferior tem 10cm (Figura 27). Será desconsiderado o peso das almas da laje.

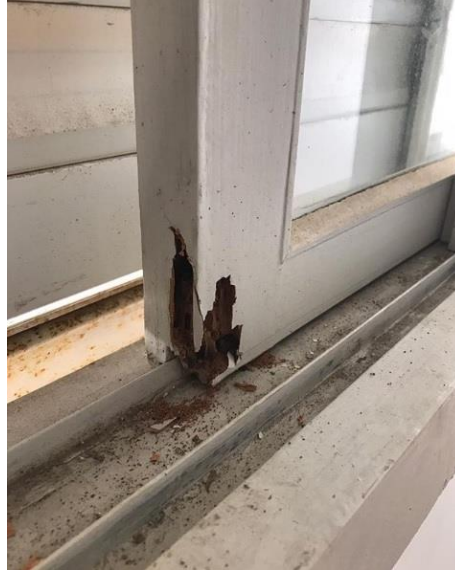
Figura 36 - Janela com infestação de cupins

Também se observou, na vistoria preliminar, a existência de infestações de cupim em alguns pontos. Todas as janelas estavam deterioradas (Figura 36). O mesmo ocorria nas portas internas. Decidiu-se, então, realizar a substituição de todas as portas e janelas. Como o piso no pavimento inferior era de madeira e pretendia-se mantê-lo, foi necessário verificar se a infestação o havia atingido. Foram retirados, portanto, algumas peças para verificação em cada cômodo. Constatou-se que o piso se encontrava sem qualquer tipo de infestação, podendo, portanto, ser mantido, precisando apenas de tratamento superficial para acabamento.
