**PROPOSTA DE INTERVENÇÃO ARQUITETÔNICA E DE
SISTEMA ESTRUTURAL ADICIONAL PARA O EDIFÍCIO
SÃO CARLOS DO COMPLEXO VILA FLORES - PORTO**

Trabalho de Conclusão de Curso apresentado à Comissão de Graduação do
Curso de Engenharia Civil da Escola de Engenharia da Universidade Federal do
Rio Grande do Sul, como parte dos requisitos para obtenção do título de
Engenheiro Civil

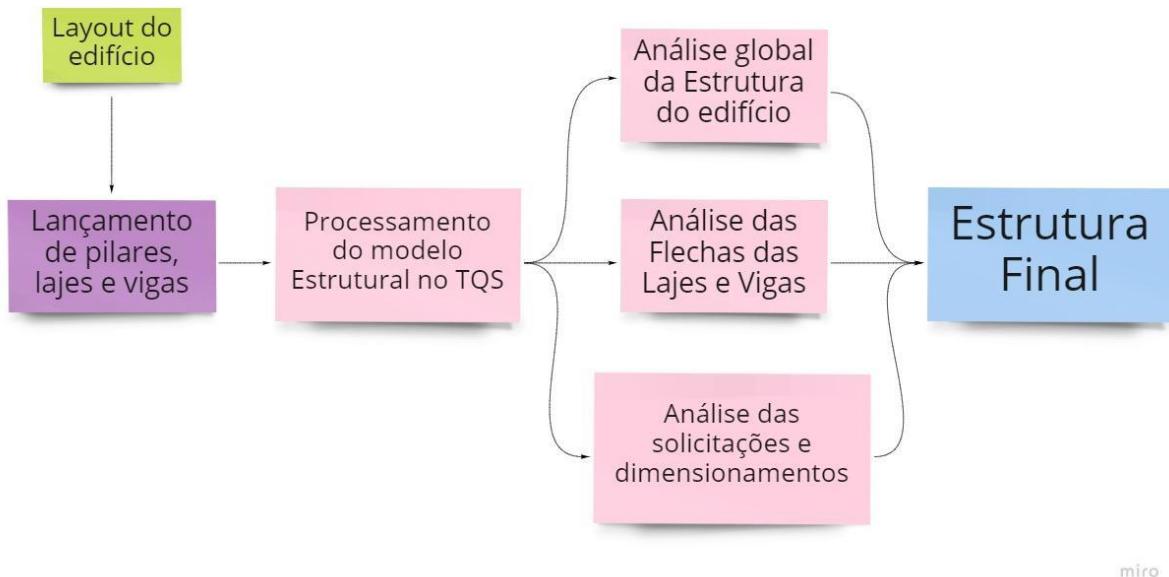
Figura 3: Fluxograma das etapas da Análise Estrutural

Finalizado o projeto arquitetônico, foi possível iniciar a parte estrutural, baseando-se no posicionamento das vedações verticais, que já foram alinhadas e pensadas, na etapa do layout, para facilitar a etapa estrutural. Inicialmente, foram posicionados os pilares, vigas e lajes de acordo com o anteprojeto arquitetônico, e foi realizada uma análise da estrutura, entendendo se ela é viável para a proposta de reabilitação de uso. Na figura 3, podemos observar o fluxograma das etapas da análise estrutural para melhor entendimento.

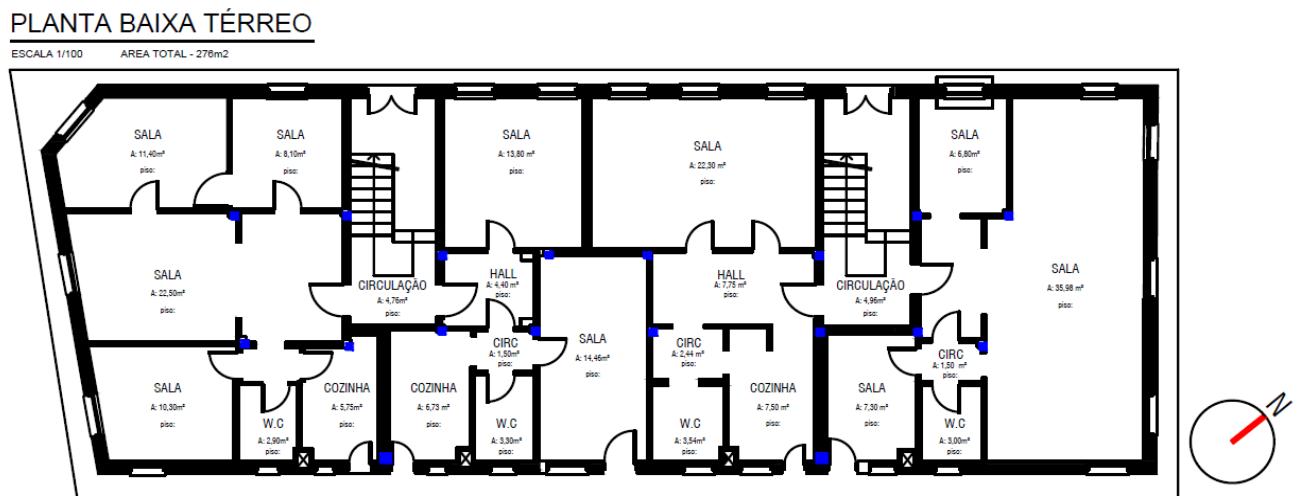
Figura 12: Planta Baixa Térreo do edifício Hoffmann

O edifício Hoffmann, internamente, apresenta estrutura em concreto armado, mas sua fachada é de alvenaria estrutural, contendo pilares apenas na estrutura interna do edifício (ver figura 12, pontos em azul).

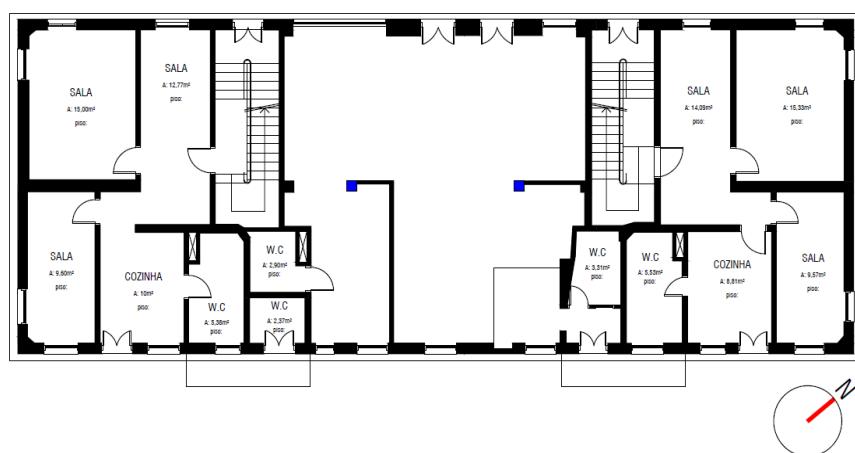
Figura 15: Pavimento térreo do edifício São Carlos

O edifício São Carlos (figuras 15, 16, 17 e 18), é, dentre as três edificações que compõem o complexo, a que se encontra em condições mais precárias. Atualmente o pavimento térreo está sendo ocupado por uma floricultura e 4 salas do segundo pavimento estão sendo utilizadas por algumas empresas de pequeno porte. O edifício, segundo as datas de assinaturas dos projetos (1928), foi o primeiro a ser projetado e construído (não há registros das datas de finalização da construção, apenas dos projetos), e possui um sistema construtivo mais antigo que o Hoffmann, tendo, em alguns ambientes, o tijolo armado como sistema construtivo de algumas lajes. Além disso, todas as paredes são estruturais, com apenas dois pilares na parte central do edifício.

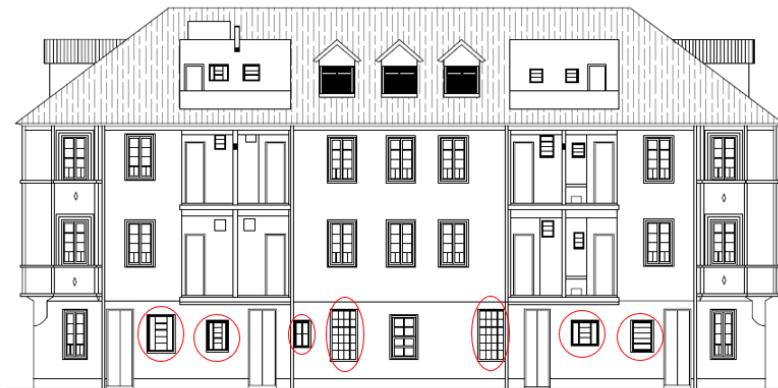
No edifício São Carlos, no geral, a fachada noroeste (figura 22), voltada para a rua São Carlos, se encontra em condições adequadas de conservação, sendo possível conservá-la. Na fachada sudeste (figuras 20 e 21), voltada para o pátio interno pode-se observar que algumas janelas não seguem o padrão de disposição das esquadrias, sendo provável que elas tenham sido trocadas ou então adicionadas na fachada, como pode ser visto na figura 24. Esses elementos, não foram mantidos ao longo do desenvolvimento do projeto de reabilitação, buscando manter um padrão arquitetônico na fachada, visto que as esquadrias são muito diferentes das restantes, trazendo um aspecto não constante para a fachada.

Figura 21: Fachada sudeste atual do edifício São Carlos
(janelas fora do padrão circuladas em vermelho)

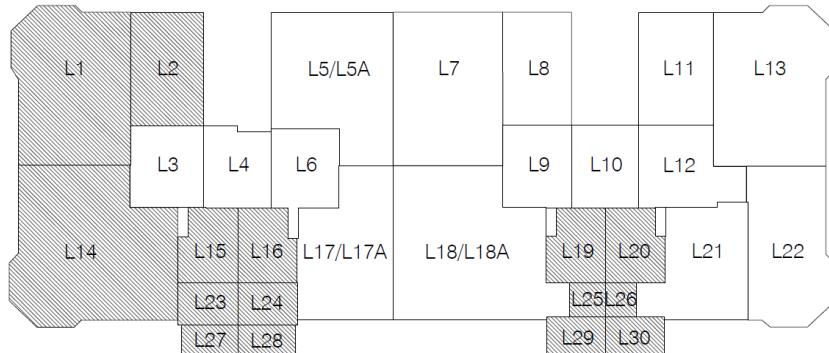
Observou-se, a partir da visita no local e de uma avaliação estrutural prévia, fornecida pelo arquiteto João Felipe, a falta de algumas lajes ou entrepisos e a precariedade de outras em diversos ambientes, representados nas figuras 23 a 25 nos diferentes pavimentos, sendo necessárias intervenções, visando a recuperação estrutural ou até mesmo a demolição e substituição das mesmas. Algumas lajes de tijolo armado estão com a armação exposta, já estando corroídas, como podemos observar na figura 29.

Figura 23: Lajes e entrepisos do segundo pavimento que necessitam recuperação ou substituição (hachuradas em cinza)

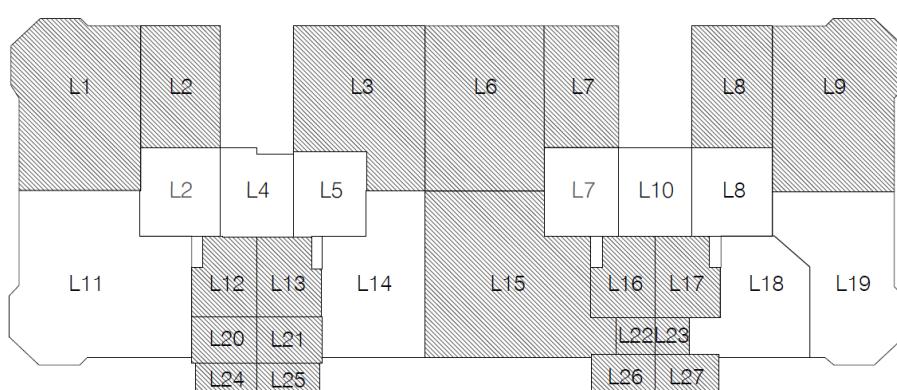
Figura 24: Lajes e entrepisos do terceiro pavimento que necessitam recuperação ou substituição
(hachuradas em cinza)

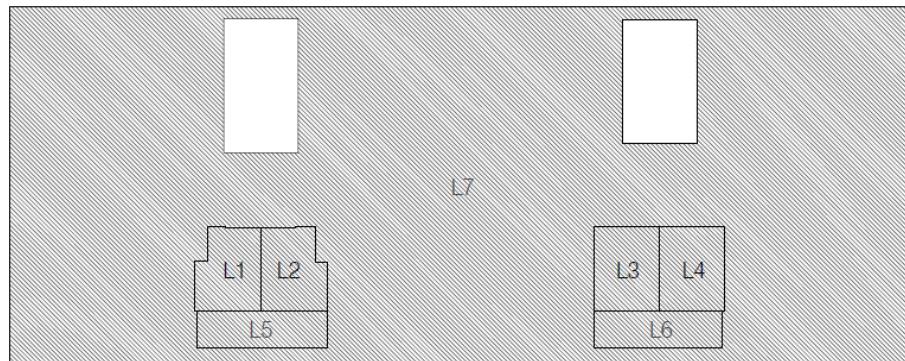
Figura 25: Lajes e entrepisos do sótão que necessitam recuperação ou substituição
(hachuradas em cinza)

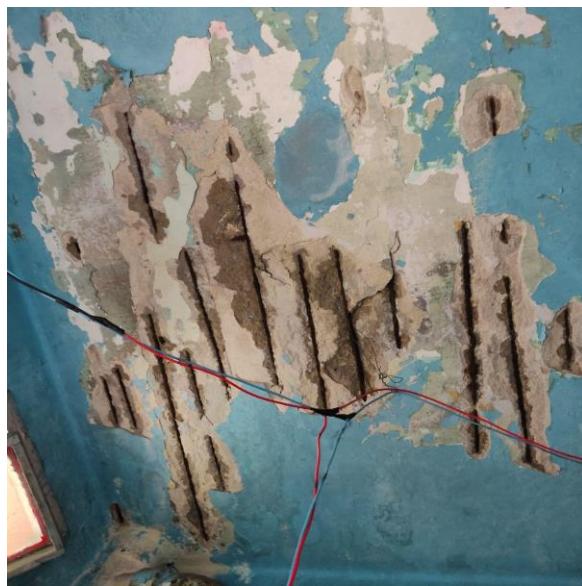
Figura 29: Armação da laje exposta no banheiro do 2º pavimento do edifício São Carlos

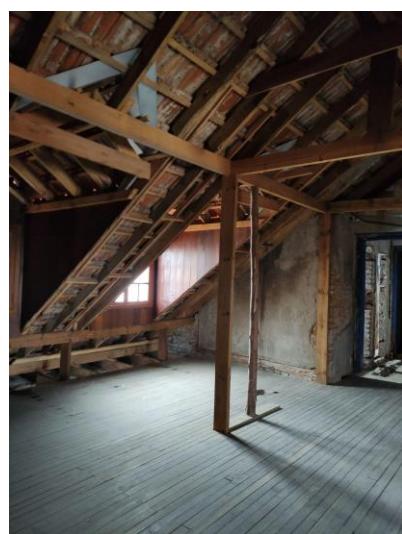
O piso do sótão é todo constituído de entrepiso e assoalho de madeira, que está em condições precárias. A estrutura do telhado e o telhado também estavam em péssimas condições, sofrendo uma restauração e recuperação parcial que foi interrompida por não estar sendo realizada de forma satisfatória, segundo o arquiteto João Felipe Wallig. A restauração do telhado, portanto, deverá ser feita, mesmo que o telhado seja conservado. Nas figuras 30 e 31 podemos observar as condições atuais do assoalho e do telhado.

Figura 30: Assoalho e estrutura do telhado no sótão

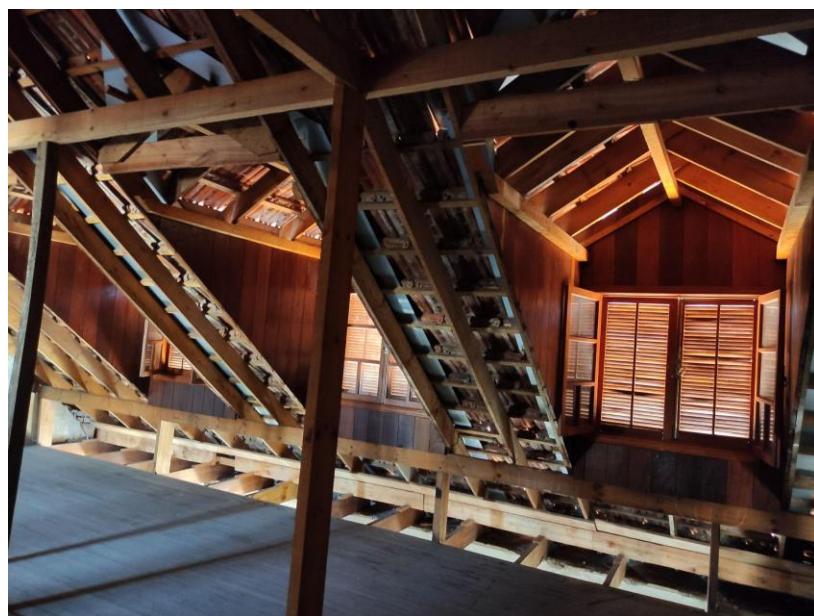
Figura 31: Assoalho e estrutura do telhado no sótão

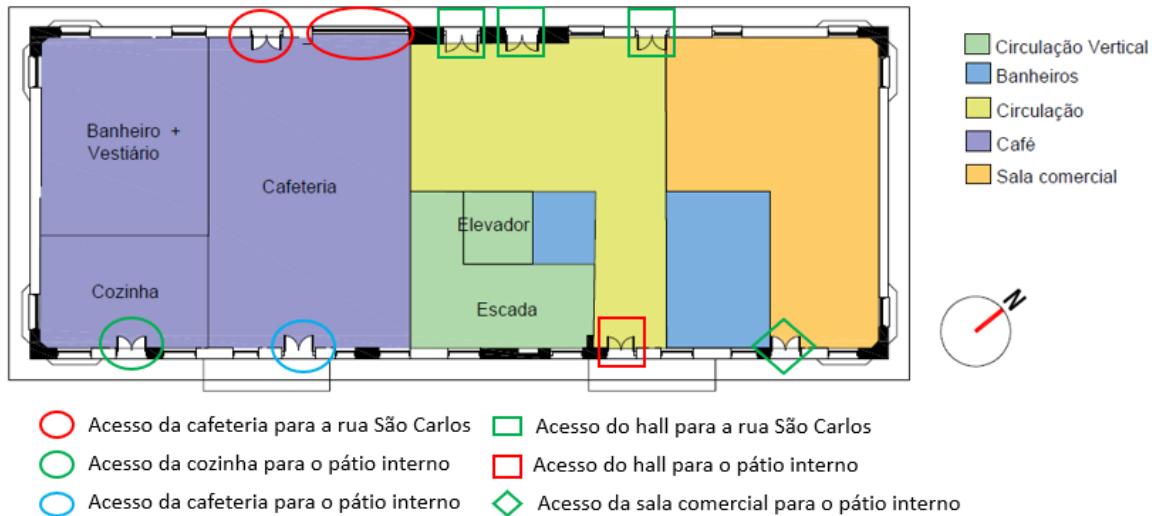
O zoneamento contemplou a fachada existente e seus acessos, assim, o pavimento térreo foi executado para que todos os ambientes tivessem acesso externo, tanto na fachada sudeste quanto na noroeste. Para o café, foi possível contemplar três acessos, dois para a Rua São Carlos (Figura 32, marcadas em círculo vermelho) e um para o pátio interno (Figura 32, marcado em círculo azul), além de um acesso apenas para a cozinha (figura 32, marcado verde), para o pátio interno, trazendo mais privacidade para retirada de lixo e entrada dos funcionários, sem precisar passar pela cafeteria.

No saguão, foi possível proporcionar três acessos para a rua São Carlos (Figura 32, marcados em quadrados verdes) e um para o pátio interno (Figura 32, marcados em quadrado vermelho). Os três acessos para a rua São Carlos permitem o acesso ao pátio interno a partir do Hall, e, também para as áreas de circulação vertical e horizontal. Além disso, tal configuração traz flexibilidade de uso.

A sala comercial pode ser acessada através do Saguão e também pelo pátio interno (figura 32, marcado em triângulo verde), facilitando assim, a circulação dos usuários e permitindo que conheçam melhor o Vila Flores, apreciando o pátio interno. Além disso, haverá acesso interno à loja pelo saguão de entrada do edifício.

Figura 32: Zoneamento com acessos para o café. Observação: dimensões e outros aspectos podem ser melhor observados nas pranchas em anexo

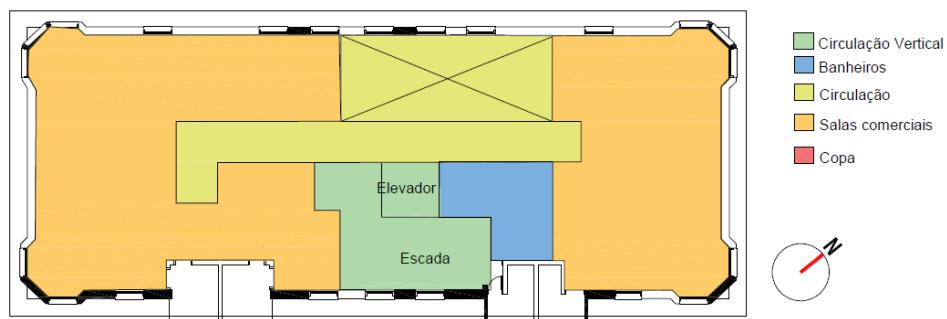
No segundo e terceiro pavimentos, o zoneamento foi delimitado pelas janelas e sacadas. O objetivo foi priorizar a ventilação e iluminação naturais das salas comerciais (ver figuras 33 e 34), sendo assim, todas as salas necessitam ter acesso às janelas. Com o intuito de deixar o segundo pavimento mais iluminado e mais amplo, foi executado um mezanino no segundo (ver figura 33, vão hachurado em amarelo) no térreo, com pé direito duplo.

Figura 33: Zoneamento do 2º pavimento. Observação: dimensões e outros aspectos podem ser melhor observados nas pranchas em anexo

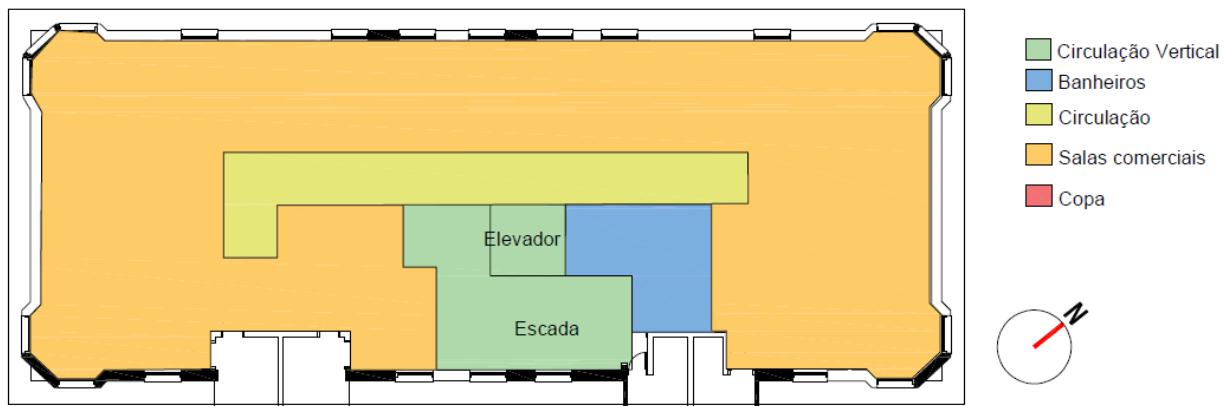
Figura 34: Zoneamento do 3º pavimento Observação: dimensões e outros aspectos podem ser melhor observados nas pranchas em anexo

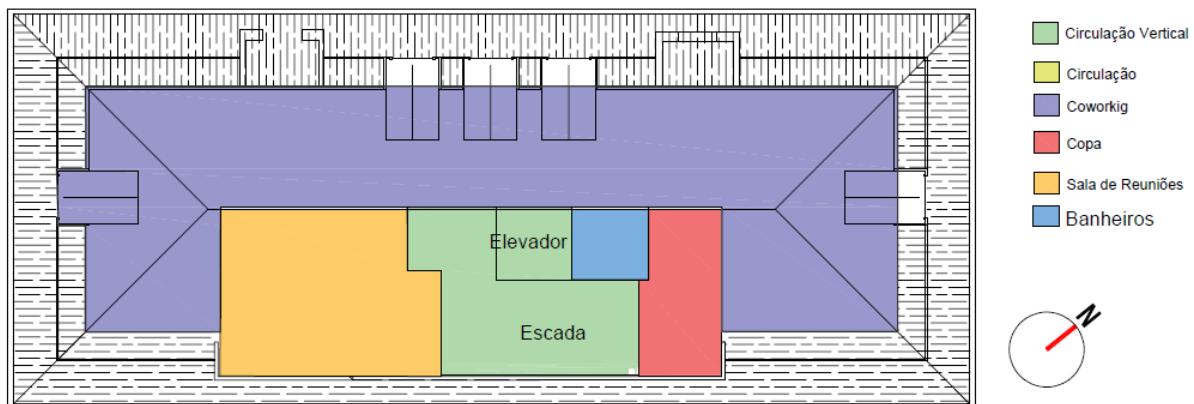
A circulação vertical é constituída de elevador e escada enclausurada. Inicialmente, o objetivo era manter todas as mansardas do sótão, executando uma circulação vertical bem centralizada no edifício, de forma que não houvesse interferência da caixa de elevador com os detalhes do telhado. Entretanto, os acessos internos ficaram com espaços de circulação inadequados, dessa forma, a circulação vertical ficou localizada alinhada à fachada voltada para o pátio interno, necessitando a retirada das mansardas localizadas na orientação sudeste do telhado (ver figura 35).

Figura 35: Zoneamento do Sótão. Observação: dimensões e outros aspectos podem ser melhor observados nas pranchas em anexo

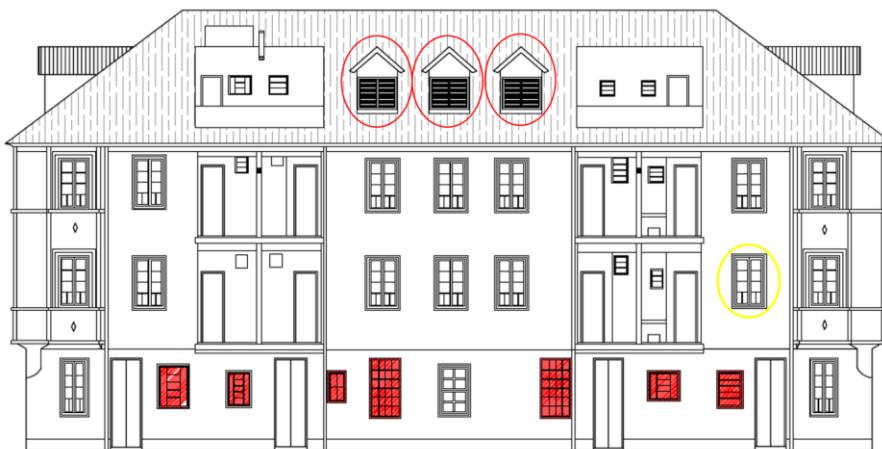
As janelas basculantes (em vermelho, na figura 36) e as e as mansardas (figura 36, circuladas em vermelho) foram retiradas da fachada sudeste, para que a parede da escada e as salas de reuniões de vidro ficassem localizadas neste local, retirando, assim, parte do telhado também. A janela que está circulada em amarelo, está representada incorretamente de acordo com a realidade, pois no lugar dessa janela está uma basculante, então será trocada por uma do padrão original.

Figura 36: Fachada sudeste atual do edifício São Carlos com as janelas que serão retiradas (hachuradas em vermelho)

Observou-se que algumas janelas não seguem o padrão (tamanho, material, alinhamento) da fachada sudeste, de forma que possivelmente elas foram adicionadas posteriormente. Assim, para otimizar a distribuição interna dos ambientes e manter a linguagem arquitetônica, decidiu-se retirar algumas dessas janelas. Essas modificações foram realizadas na fachada voltada para o pátio interno do complexo (figura 36). A fachada externa e laterais, com visibilidade a partir do passeio público, não sofreram modificações.

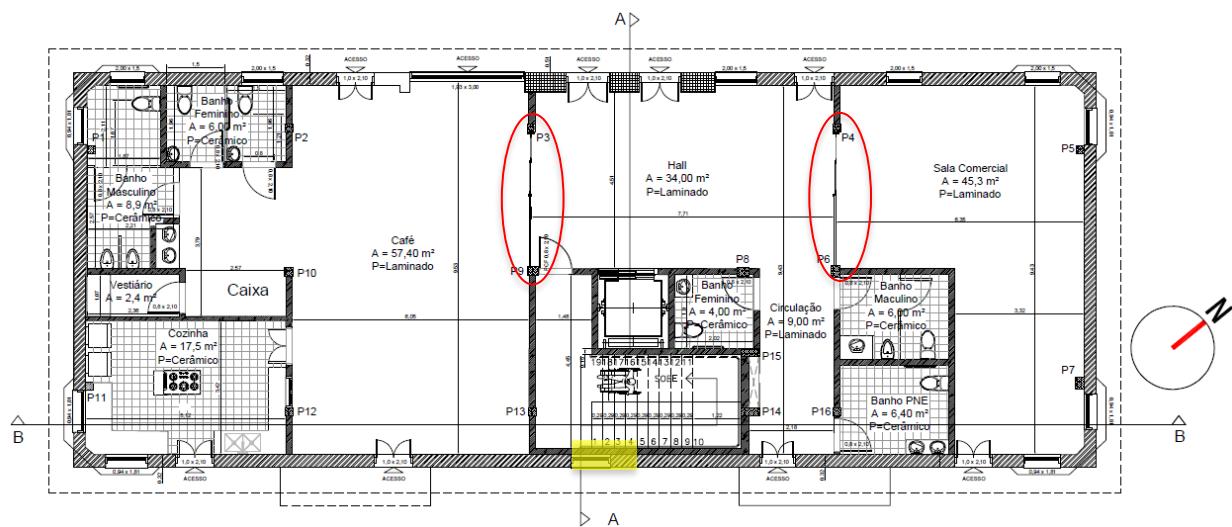
O pavimento térreo é formado por três ambientes principais, a cafeteria, o saguão de entrada para o edifício e a sala comercial. Do saguão de entrada é possível acessar o saguão, e então, a cafeteria (figura 37, circulado em vermelho), a circulação vertical, os banheiros, o pátio interno e a sala comercial (figura 37). A cafeteria apresenta os espaços de banheiros, vestiário, caixa, salão de refeições, e cozinha (figura 37, circulado em vermelho).

Figura 37: Layout do pavimento térreo (em vermelho os acessos entre Hall e Café e Hall e sala comercial). Observação: dimensões e outros aspectos podem ser melhor observados nas pranchas em anexo

As divisórias do pavimento térreo serão todas de alvenaria, com exceção das divisórias do Hall para a cafeteria e para a sala comercial, que serão de vidro.

Na escada, por ser enclausurada, não haverá ventilação e iluminação natural, assim, as janelas da fachada voltada para o pátio interno, que coincidem com a escada (hachurado em amarelo na figura 37), não permitirão ligação com o exterior, ou seja, elas serão mantidas, pois retirá-las, alteraria muito a fachada.

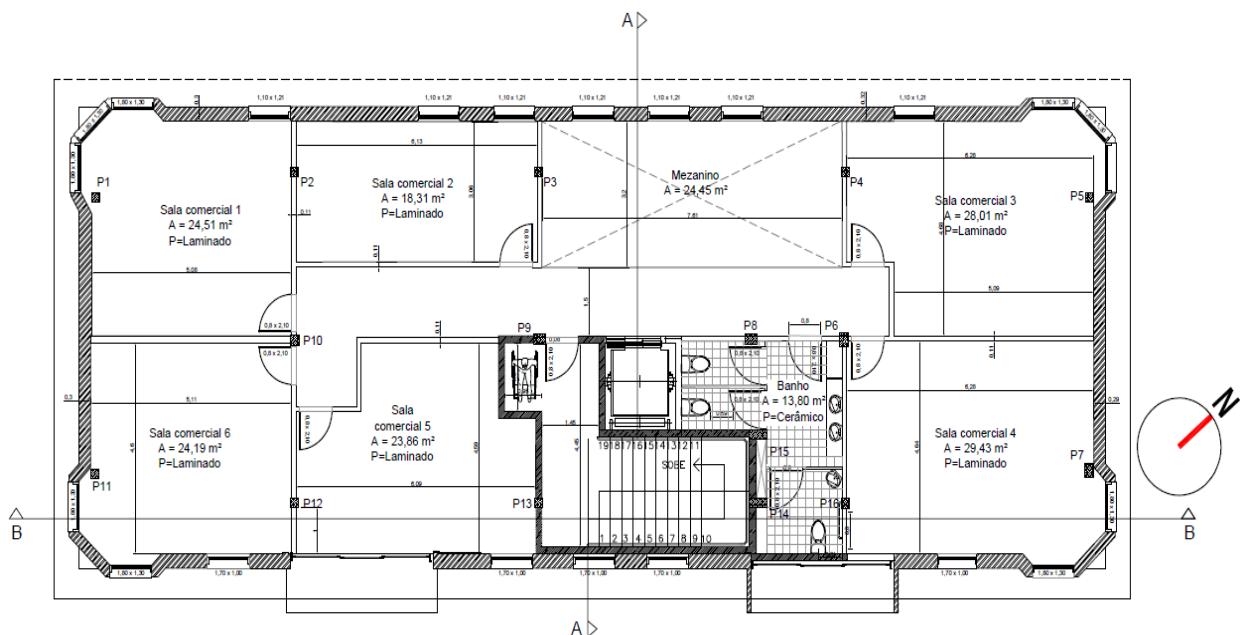
O segundo pavimento é formado por salas comerciais, banheiros e circulações (figura 38). Serão 6 salas comerciais, com separação através de divisórias leves, permitindo a reconfiguração do pavimento pela aglutinação em salas maiores, de acordo com a necessidade. Todas as salas têm ventilação natural e duas delas possuem acesso às sacadas. Os banheiros, tanto do térreo quanto dos pavimentos superiores, foram concebidos para possibilitar duas formas de utilização: uso misto (masculino e feminino) em todos os andares, ou uso segregado, com o uso como banheiro feminino nos andares pares e masculino nos ímpares, ou vice-versa.

Figura 38: Layout 2º pavimento. Observação: dimensões e outros aspectos podem ser melhor observados nas pranchas em anexo

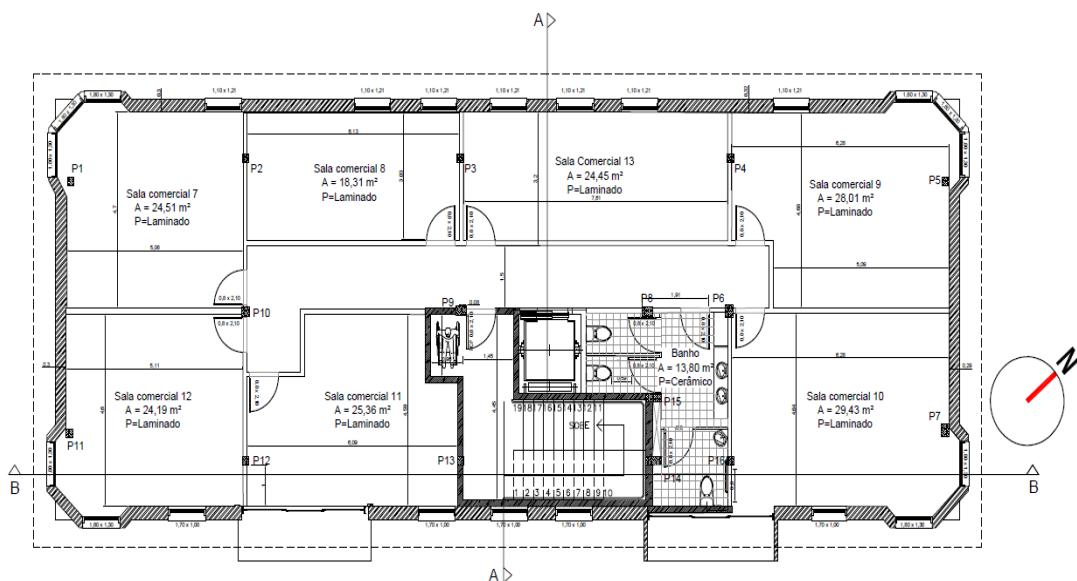
O terceiro pavimento segue a mesma distribuição interna do segundo, mas com ocupação do vão, anteriormente utilizado pelo mezanino por uma sala adicional, de 23,14 m², totalizando, neste pavimento, 7 salas comerciais (figura 39).

Figura 39: Layout 3º pavimento Observação: dimensões e outros aspectos podem ser melhor observados nas pranchas em anexo

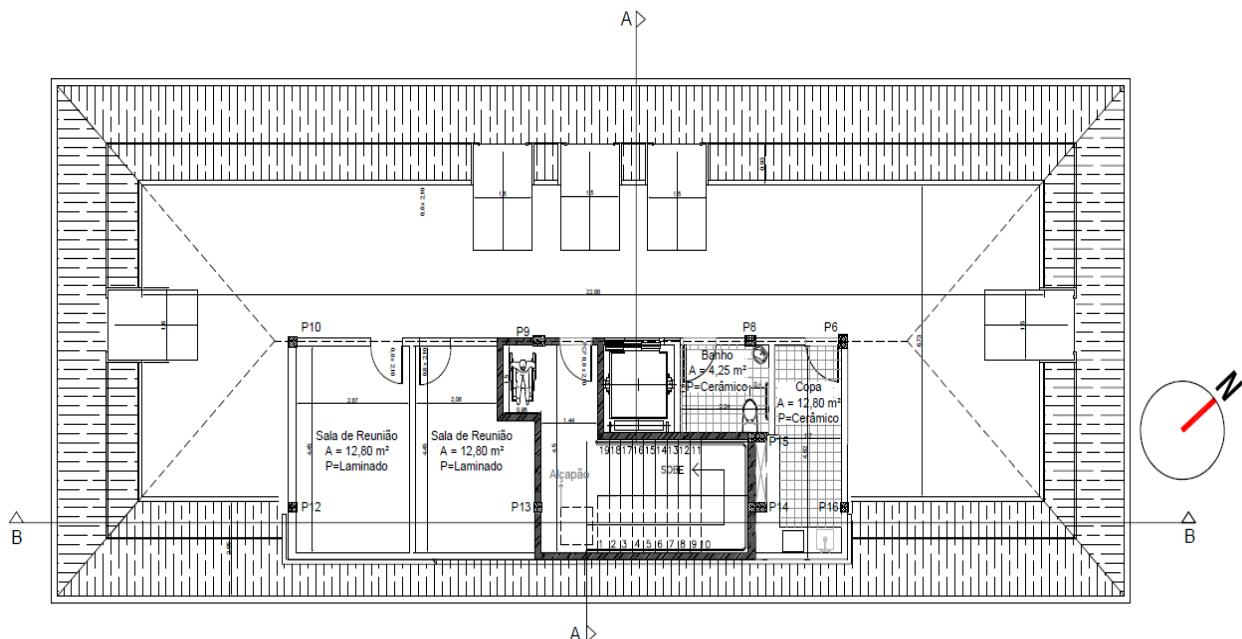
No sótão foi proposto um espaço comum de trabalho (*coworking*), além de duas salas de reuniões, que serão envidraçadas, um banheiro PNE e uma copa que serve de apoio aos usuários do edifício (figura 40). Neste ambiente, o telhado possui mansardas, direcionadas para a rua São Carlos, além das mansardas nas fachadas sudoeste e nordeste, trazendo um ambiente confortável para o local de *coworking*. O assoalho atualmente é de madeira, que não está em boas condições, assim, será projetada uma nova laje de concreto.

Figura 40: Layout sótão Observação: dimensões e outros aspectos podem ser melhor observados nas pranchas em anexo

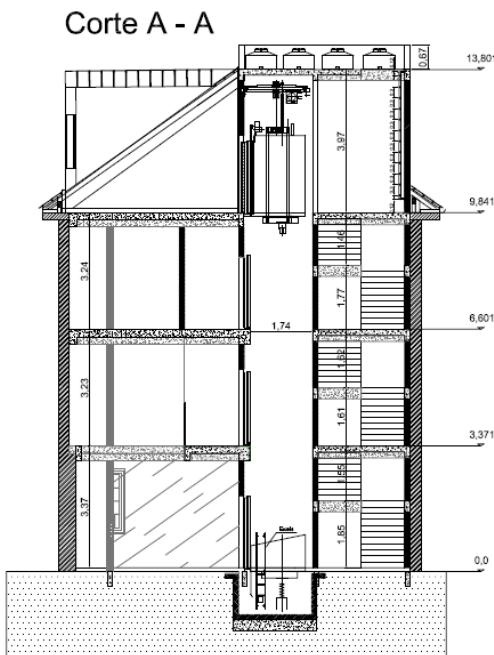
Nas figuras 41, 42 e 43, observa-se os cortes e a fachada do projeto. No corte AA (figura 41), observa-se que está exatamente no meio de uma mansarda, assim, parte dela é representada junto ao telhado, além disso é possível observar que o elevador é hidráulico, não sendo necessária casa de máquinas e vê-se o alçapão em corte, juntamente com a escada tipo marinheiro posicionada para que seja possível acessar o reservatório.

Figura 41: Corte AA do anteprojeto arquitetônico. Observação: dimensões e outros aspectos podem ser melhor observados nas pranchas em anexo

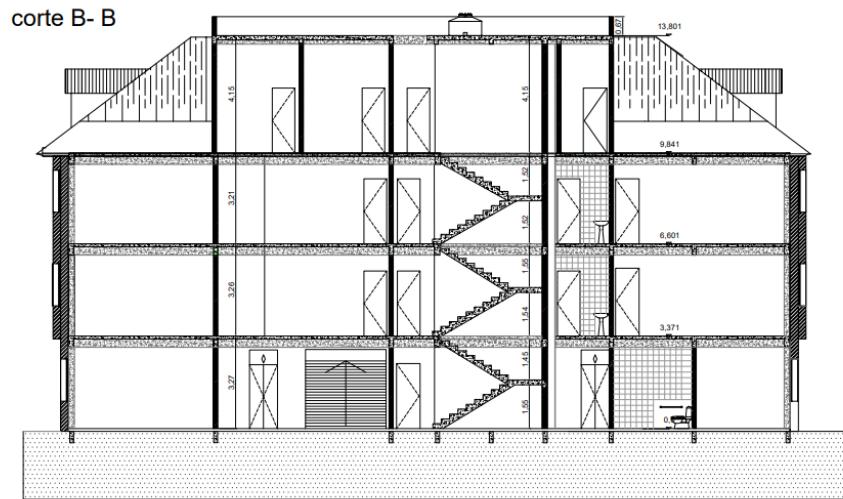
O corte BB (figura 42) corta a parte mais baixa do telhado, assim, este está aparecendo parcialmente, além de ser possível ver as mansardas laterais.

Figura 42: Corte BB do anteprojeto arquitetônico. Observação: dimensões e outros aspectos podem ser melhor observados nas pranchas em anexo

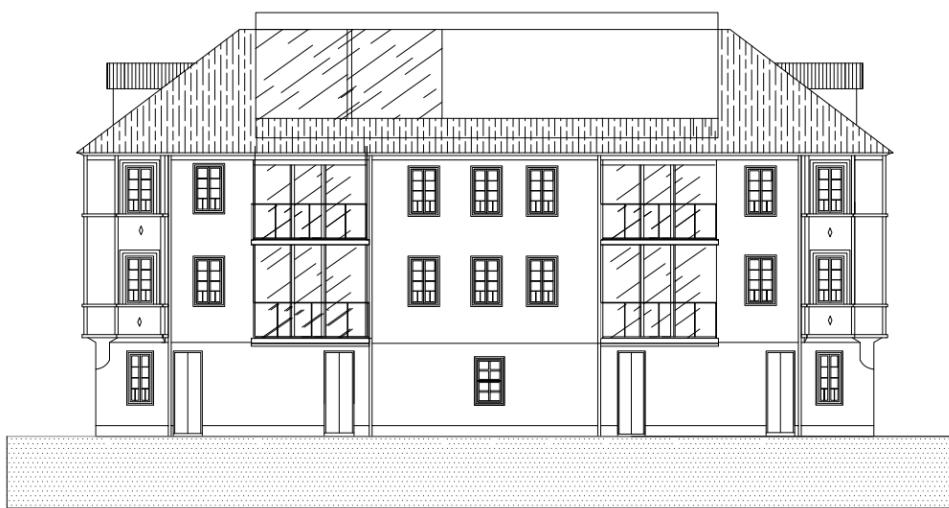
A fachada sudoeste foi a única que teve alterações em relação ao projeto pré-existente, assim, somente essa é mostrada no anteprojeto. Na figura 43, observa-se as salas de reuniões em pele de vidro e o restante dos ambientes do sótão, com fechamento em alvenaria. Além disso, observa-se que as sacadas foram alteradas em relação ao projeto pré-existente, o acesso a elas é de porta de correr de vidro, sendo que a sacada da direita apenas parte dela abre, pois na outra parte há a alvenaria do banheiro PNE, que impede que haja acesso.

Figura 43: Fachada sudoeste do projeto. Observação: dimensões e outros aspectos podem ser melhor observados nas pranchas em anexo

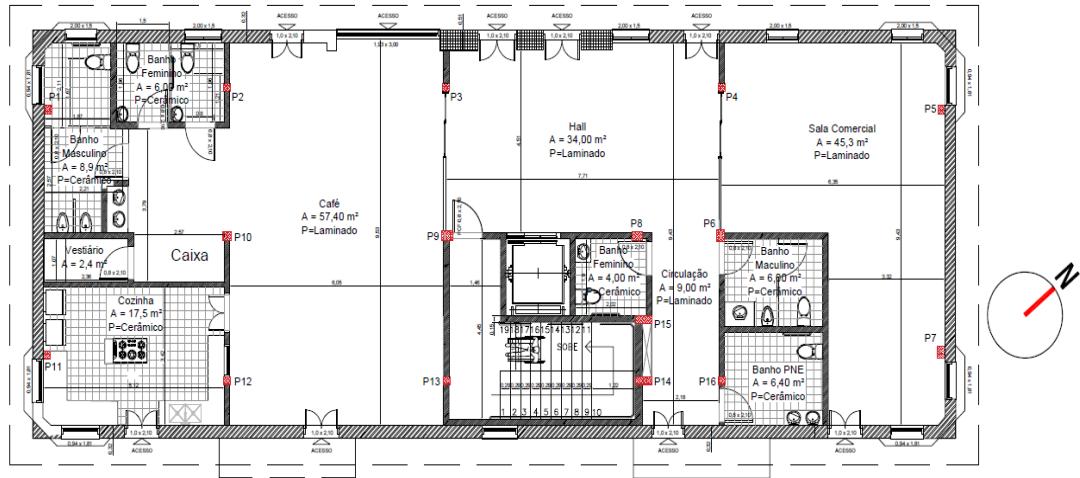
Foi escolhido deixar os pilares com 1,00 metro de afastamento em relação às fachadas frontal e posterior, deixando as vigas em balanço, para facilitar a execução das fundações durante a fase de construção, pois se os pilares estiverem muito próximos às fachadas, ao executar as sapatas, a estrutura da fachada pode ser prejudicada. Podemos observar o posicionamento dos pilares na figura 62. Foram definidos 16 pilares, em que os presentes na região da circulação vertical e das salas de reunião do sótão vão até a laje de cobertura e os demais morrem no nível do piso do sótão.

Além de ter lançado os pilares ao longo de 3 linhas estruturais paralelas ao eixo maior da edificação, foi inserido um na parede que divide a escada e o banheiro, para proporcionar apoio à viga do patamar intermediário da escada. E os pilares próximos às janelas das extremidades, foram posicionados logo ao final delas, para que não interferisse no uso da janela e não diminuísse a área útil das salas. Optou-se por manter os eixos estruturais paralelos às fachadas externa e interna mais próximos das respectivas fachadas do que a distância dos pilares próximos às janelas para reduzir os balanços internos junto às fachadas, e para evitar que esses eixos estruturais ficasse muito próximos do eixo central. A existência de pilares e de uma viga contínua no eixo central é importante porque com o afastamento dos demais pilares das fachadas, este é o único conjunto viga-pilar que constitui um pórtico de rigidez horizontal para as forças de vento atuando na direção do eixo longitudinal do edifício.

Figura 45: Posição dos pilares.

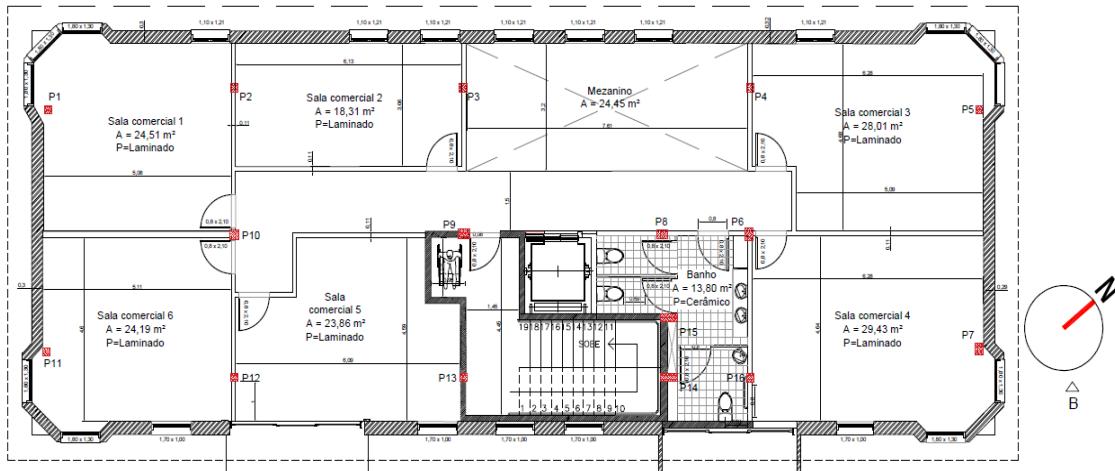
Logo após o lançamento dos pilares ao segundo pavimento, o posicionamento dos pilares foi sobreposto ao pavimento térreo, sendo analisado, assim, se não teria nenhuma interferência com a arquitetura, ou se não teriam pilares no acesso ou em algum lugar inadequado para os ambientes. Nas figuras 46, 47 e 48, pode-se observar o posicionamento dos pilares em cada pavimento.

Figura 46: Posicionamento dos pilares no 2º pavimento

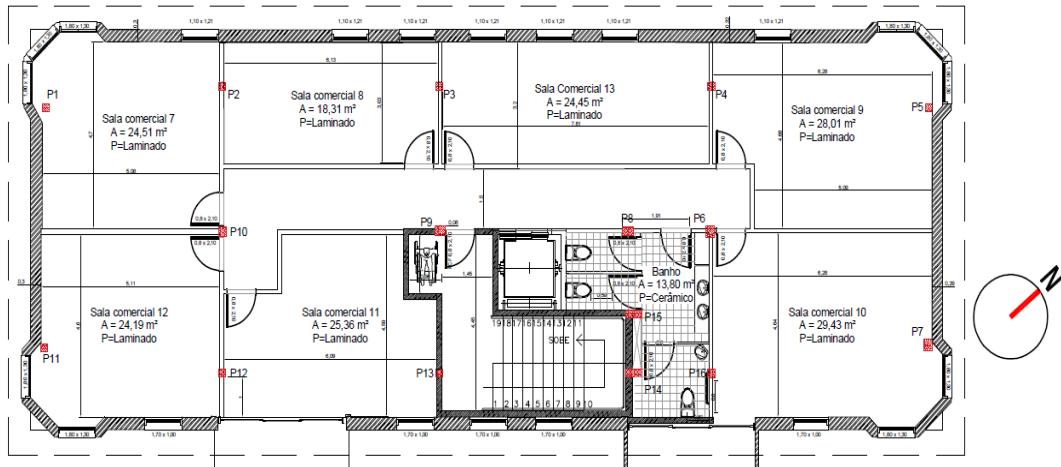
Figura 47: Posicionamento dos pilares no 3º pavimento

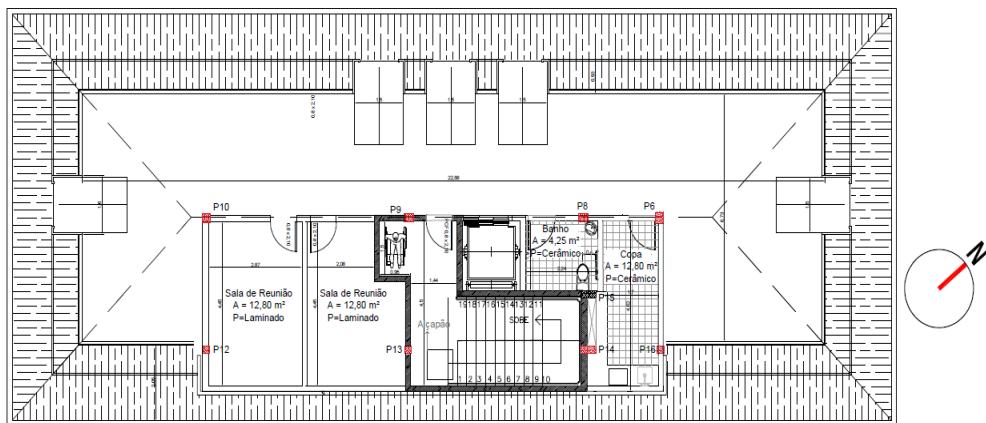
Figura 48: Posicionamento dos pilares no Sótão

Como podemos observar na representação do sótão, apenas 9 pilares continuam até a laje de cobertura.

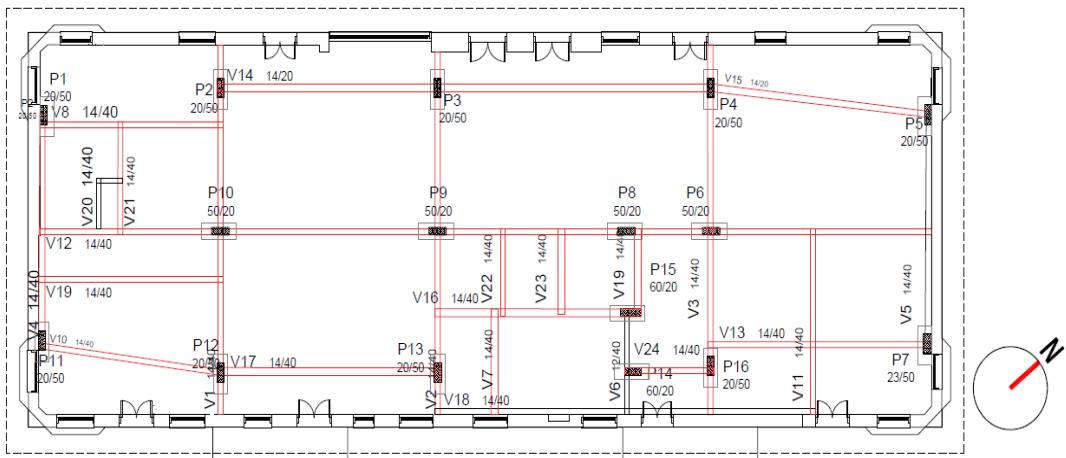
Na figura 49, é possível observar as vigas baldrames, que apoiam as alvenarias, ou as vigas que são somente de amarração. As vigas 17, 13, 14, 15 e 10 (ver figura 50) servem apenas para amarração, ou seja, não apoiam alvenaria. É possível observar que em função do posicionamento de algumas alvenarias, algumas vigas ficaram em balanço, sendo em grande parte com vão muito grande. A viga 8 (figura 50) está deslocada em relação à sapata, pois está apoiando a alvenaria do ambiente do banheiro, mas por ser muito próxima da sapata, não seria necessário colocar outra viga, pois a V8 cumpre com a função de amarração dos blocos do P1 e P2 juntamente com a de apoio da alvenaria. A Viga 12, foi estendida até a viga 5, embora no trecho estendido ela não dê suporte a nenhuma alvenaria e nem funcione como travamento, mas para apoiar a extremidade superior da V11. Caso isso não fosse feito, o cruzamento da V12 com a V11, ambas apoiando alvenarias, seria um cruzamento de dois balanços. Outra solução, não adotada, seria a inclusão nesse cruzamento de um bloco e respectiva fundação.

Figura 49: Lançamento das vigas baldrames e das sapatas

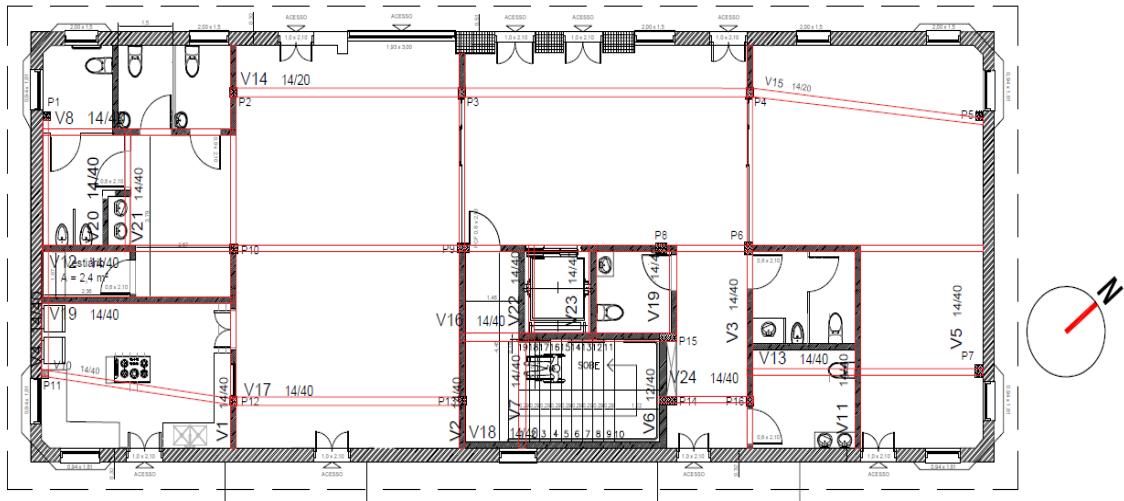
Figura 50: Vigas baldrame sobrepostas na arquitetura

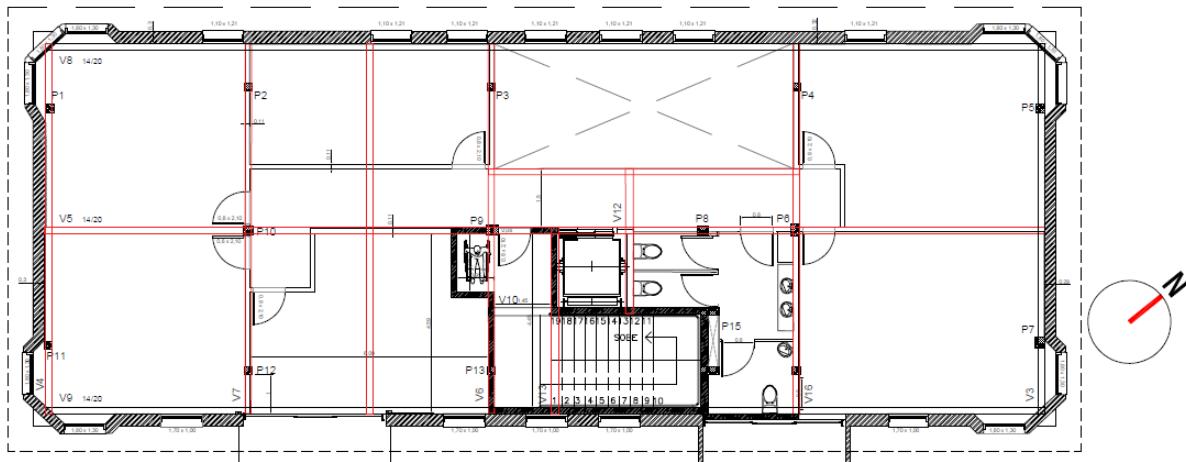
As vigas do 2º pavimento foram lançadas a partir do posicionamento dos pilares, como esses ficaram com um distanciamento de 1,00 m em relação à fachada, entre a fachada e esses pilares, as vigas se encontram em balanço (figura 51). Além das vigas apoiadas nos pilares, foram lançadas vigas em todo o contorno interno da edificação, adjacentes às paredes das fachadas, para apoiarem as lajes. Há apenas uma viga na direção X no eixo central, longitudinal da edificação. Como as divisórias deste pavimento são de tipo drywall, que são classificadas como divisórias leves, não são necessárias vigas ao longo do seu comprimento para os seus respectivos apoios. Como essa viga em X foi considerada um eixo estrutural e de organização do projeto arquitetônico, na etapa de layout, as paredes já estavam alinhadas com ela. Também, foi adicionada uma viga (viga 2), para fechamento do vão sem laje sobre o saguão de entrada, proporcionando um apoio à laje da circulação adjacente a esse vão.

Figura 51: Lançamento das vigas do 2º pavimento

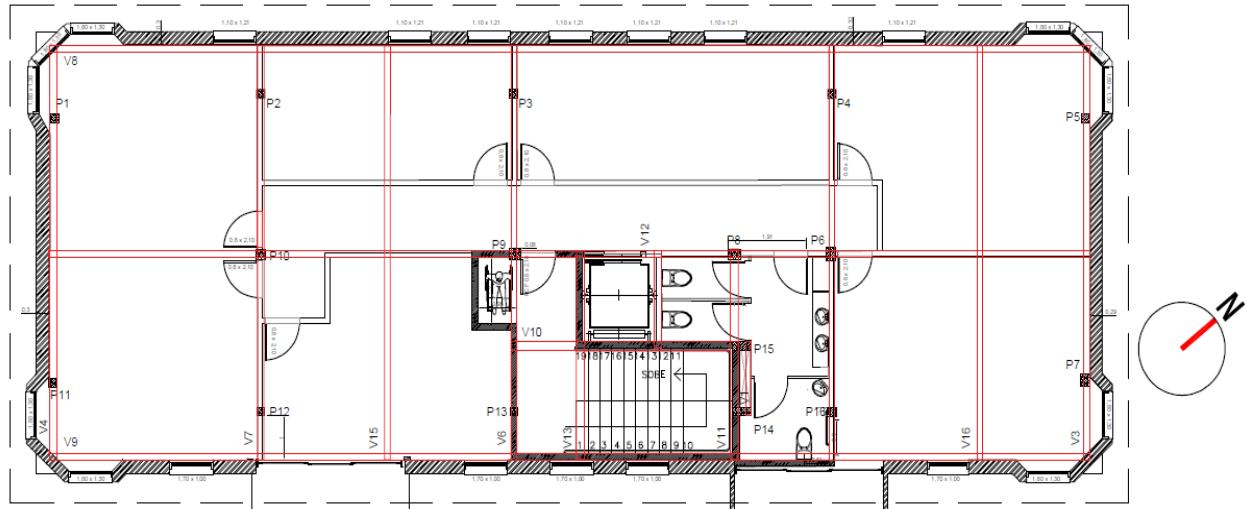
No terceiro pavimento, as vigas seguem o mesmo alinhamento do segundo, com exceção da viga de contorno da circulação, uma vez que não há vão sem laje sobre o saguão de entrada nesse pavimento, e a laje pode se apoiar na viga paralela à fachada (figura 52).

Figura 52: Lançamento das vigas do 3º pavimento

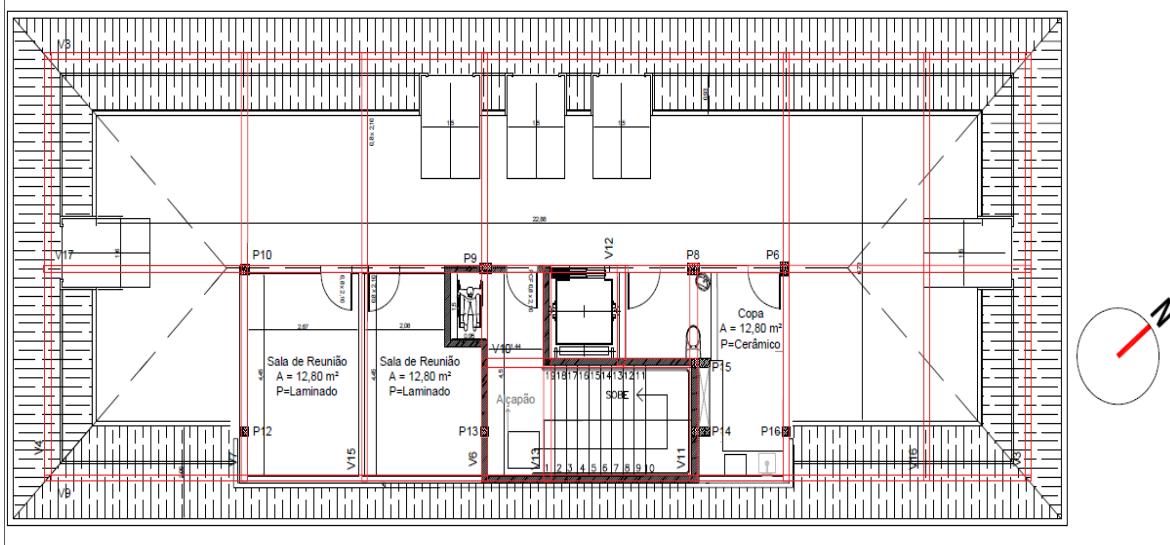
As vigas do sótão, apoio do piso deste pavimento, seguem o mesmo posicionamento das vigas do terceiro pavimento (figura 53).

Figura 53: Lançamento das vigas do sótão

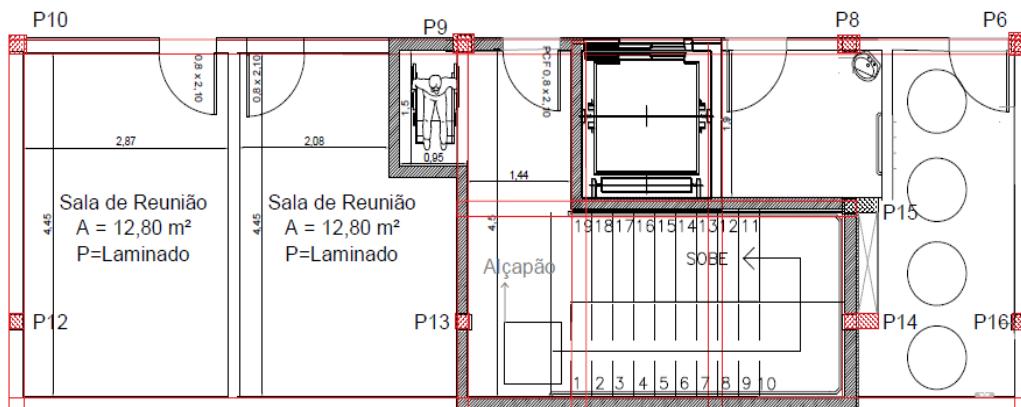
Na laje de cobertura, as vigas seguem o layout básico da estrutura correspondente da laje do sótão, contudo, sobre a caixa da escada, optou-se por subdividir o espaço com um número maior de vigas, prolongando a viga da lateral direita do elevador, proporcionando maior enrijecimento ao pavimento e permitindo maior liberdade no posicionamento dos reservatórios. Na figura 54, podemos ver o posicionamento dos reservatórios (círculos em cinza).

Figura 54: Lançamento das vigas das lajes do reservatório, com a arquitetura do Sótão
(reservatórios representados em círculos cinzas)

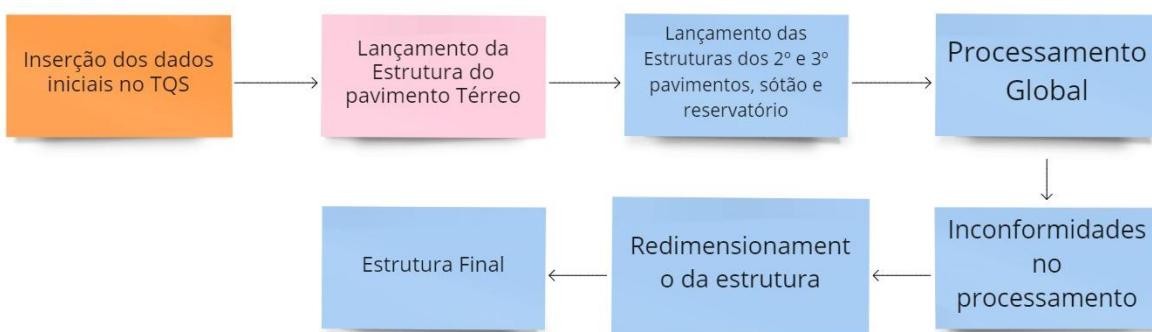
A análise e dimensionamento da estrutura foi realizado de acordo com o que mostra o fluxograma na figura 55.

Figura 55: Etapas da análise e dimensionamento da estrutura

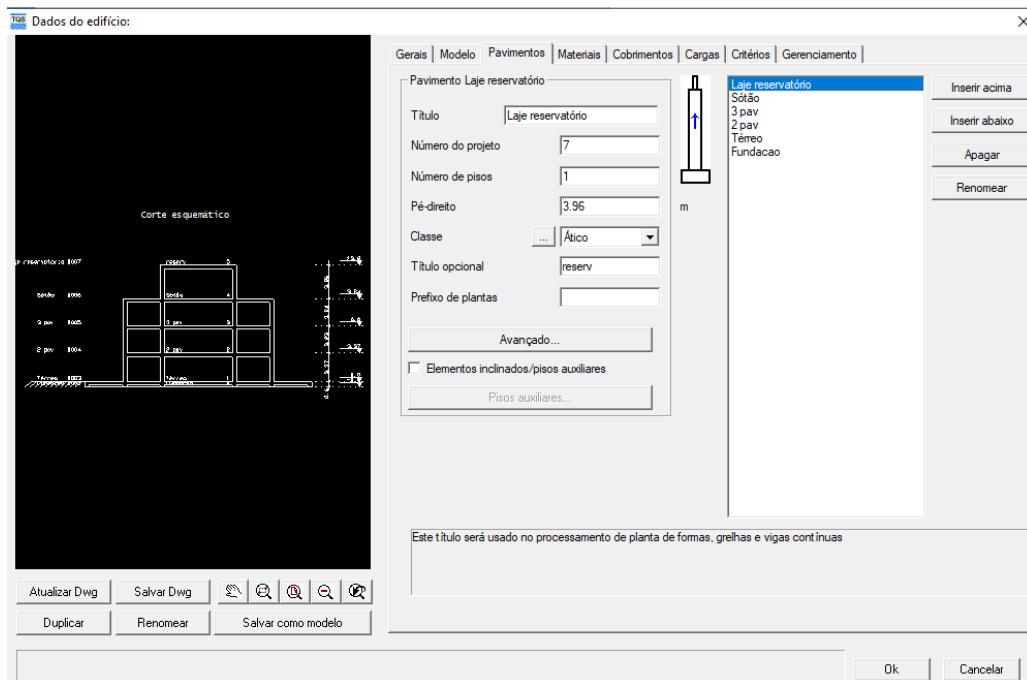
Foram adicionados ao modelo do TQS todos os pavimentos e seus respectivos pés-direitos, obtendo, assim, o corte esquemático do edifício, como podemos ver na figura 56, nascendo no pavimento de fundação, após o térreo, o segundo pavimento, o terceiro pavimento, o pavimento do sótão e laje de cobertura.

Figura 56: Inserção dos dados do edifício no TQS

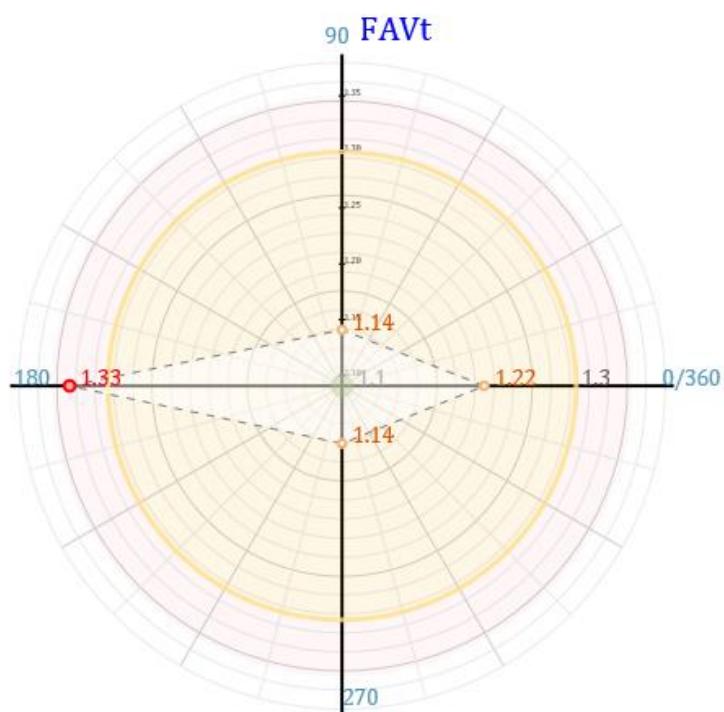
Figura 57: Gráfico de estabilidade global do edifício na primeira configuração

houve mais nenhum erro de estabilidade global e os gráficos (figuras 57 e 59) constataram estabilidade nos deslocamentos.

O fator Gama z ser maior que 1.1 significa que a estrutura é de nós móveis, aquela na qual os efeitos de segunda ordem precisam ser obrigatoriamente considerados. Ultrapassar o valor de 1.1 é apenas um condicionante do método de análise, e não necessariamente uma não conformidade da edificação com as prescrições normativas. Contudo, a versão educacional do programa de análise, o TQS, somente permite o dimensionamento de estruturas de nós fixos (Gama z inferior a 1.1) de forma que a estrutura do edifício foi enrijecida na direção X.
