**PROPOSTA DE INTERVENÇÃO ARQUITETÔNICA E DE
SISTEMA ESTRUTURAL ADICIONAL PARA O EDIFÍCIO
SÃO CARLOS DO COMPLEXO VILA FLORES - PORTO**

Trabalho de Conclusão de Curso apresentado à Comissão de Graduação do
Curso de Engenharia Civil da Escola de Engenharia da Universidade Federal do
Rio Grande do Sul, como parte dos requisitos para obtenção do título de
Engenheiro Civil

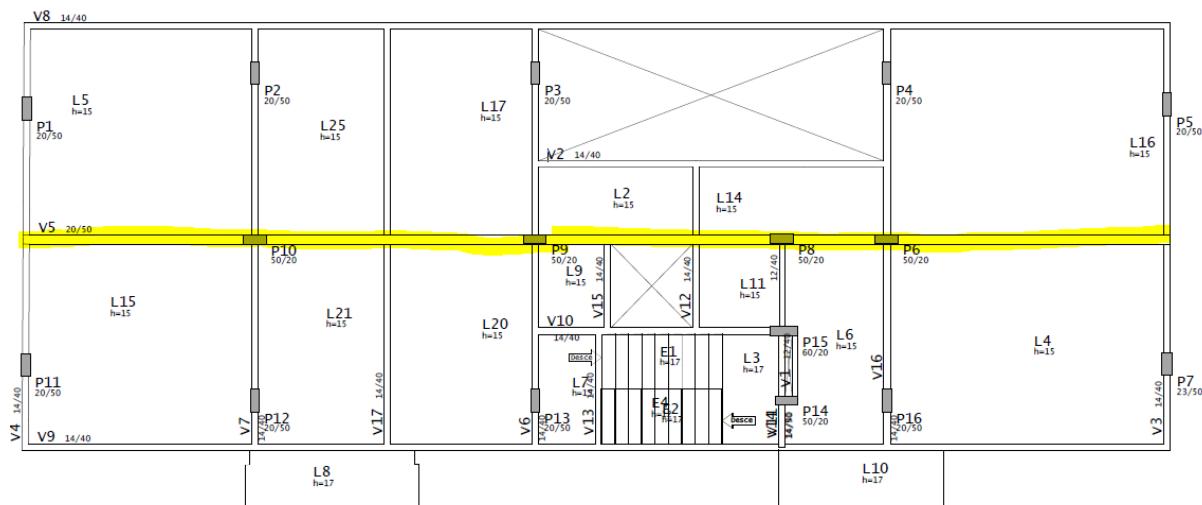
Figura 58: Pórtico na direção X

O fator Gama z ser maior que 1.1 significa que a estrutura é de nós móveis, aquela na qual os efeitos de segunda ordem precisam ser obrigatoriamente considerados. Ultrapassar o valor de 1.1 é apenas um condicionante do método de análise, e não necessariamente uma não conformidade da edificação com as prescrições normativas. Contudo, a versão educacional do programa de análise, o TQS, somente permite o dimensionamento de estruturas de nós fixos (Gama z inferior a 1.1) de forma que a estrutura do edifício foi enrijecida na direção X.

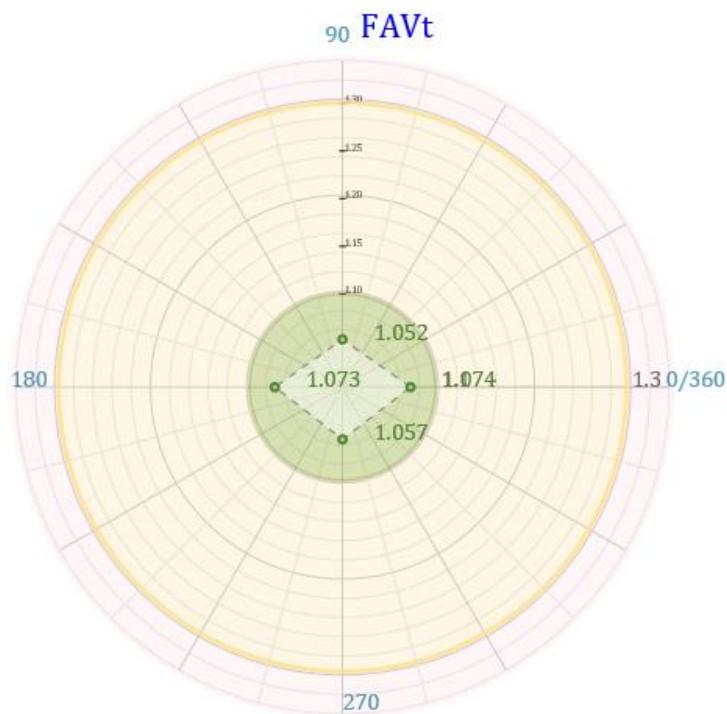
Figura 59: Novo gráfico de estabilidade global

houve mais nenhum erro de estabilidade global e os gráficos (figuras 57 e 59) constataram estabilidade nos deslocamentos.

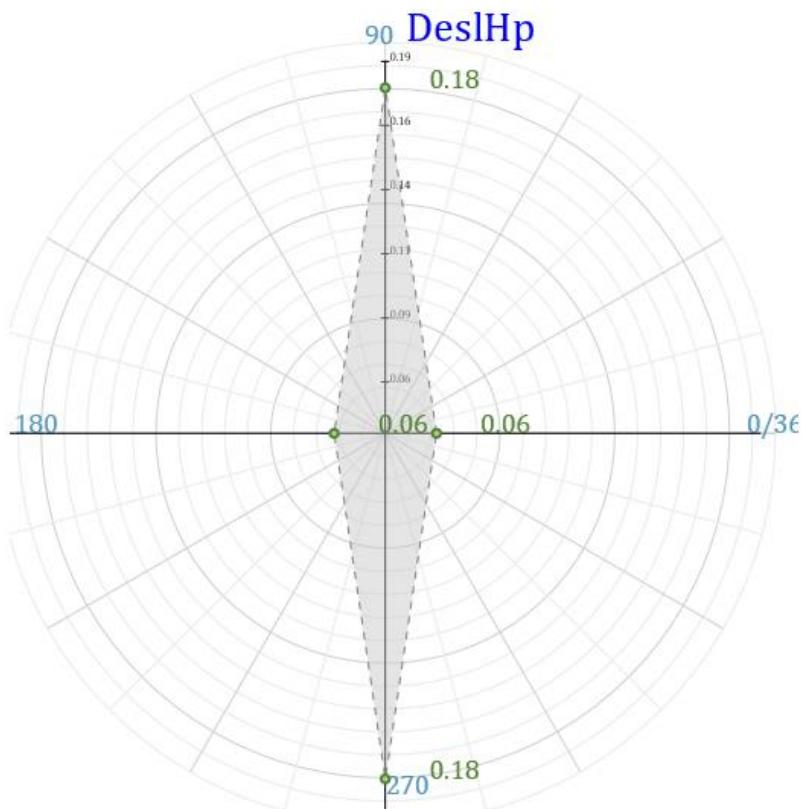
Figura 60: Deslocamento Horizontal Máximo entre pisos

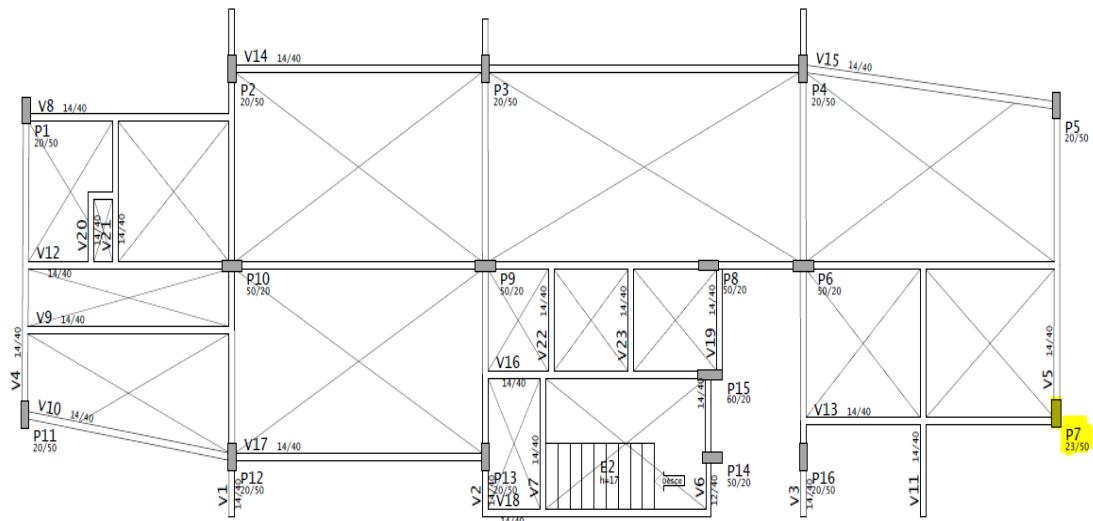
A estrutura final ficou com um total de 16 pilares, todos de 20 x 50, com exceção do pilar 7 (Figura 61), que ficou com 23 x 50, dos 16 pilares, 7 morrem na cota do pavimento sótão, os outros 9 continuam até a laje do reservatório. Os pilares P1, P2, P3, P4, P5, P7 e P11 morrem no pavimento sótão (hachurados em preto na figura 87) e os pilares P6, P8, P9, P10, P12, P13, P14, P15 e P16 vão até o final da estrutura (ver quadro 8).

Figura 61: Pilares do edifício São Carlos (hachurado em amarelo o pilar 7)

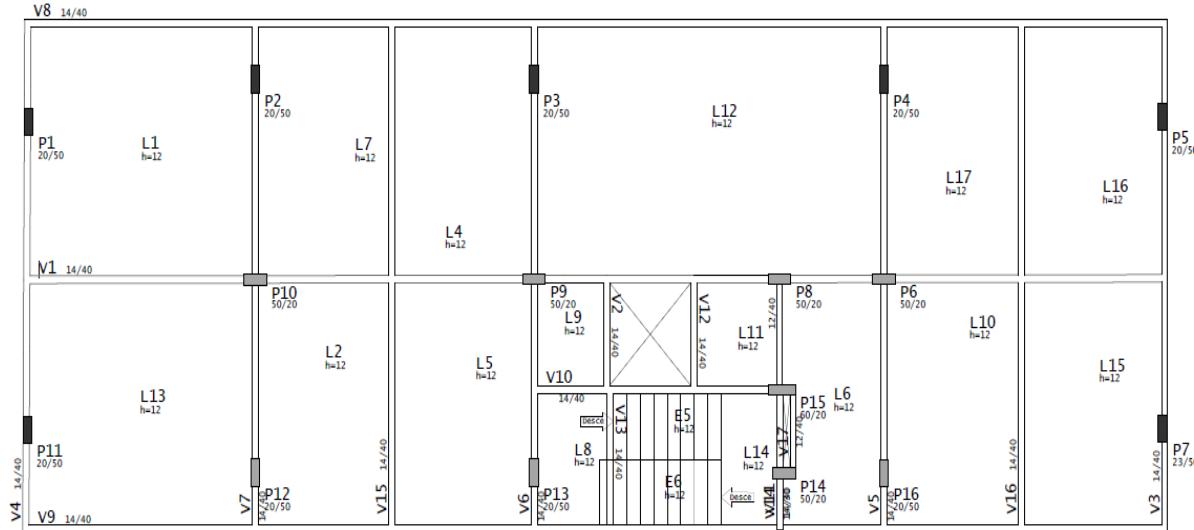
Figura 62: Pilares que morrem no sótão (hachurados em preto)

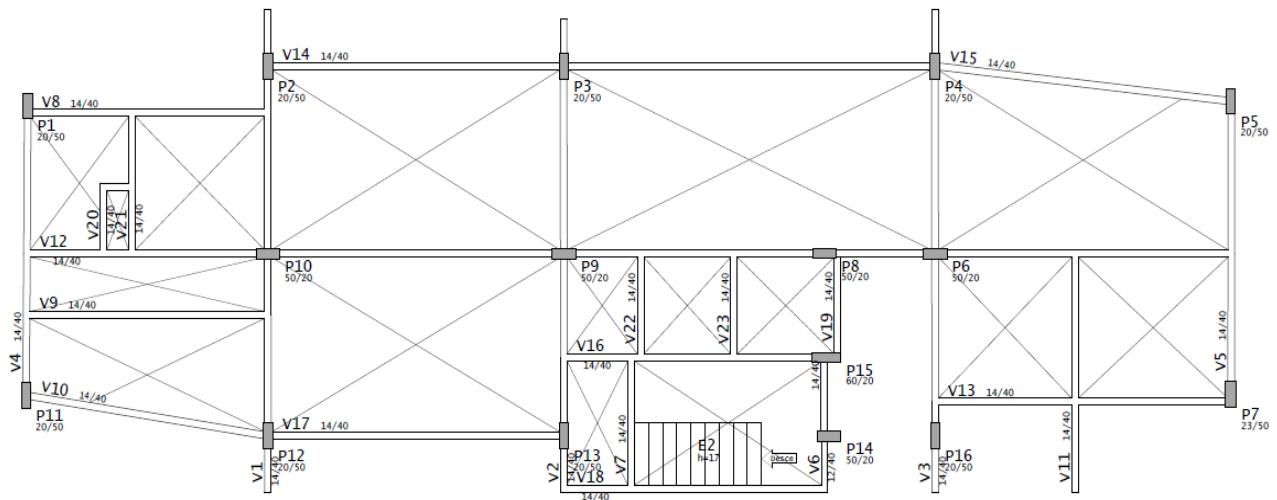
No pavimento térreo, ficou um total de 24 vigas, todas com a mesma dimensão, todas de 14 x 40 cm (figura 63).

Figura 63: Vigas do pavimento térreo

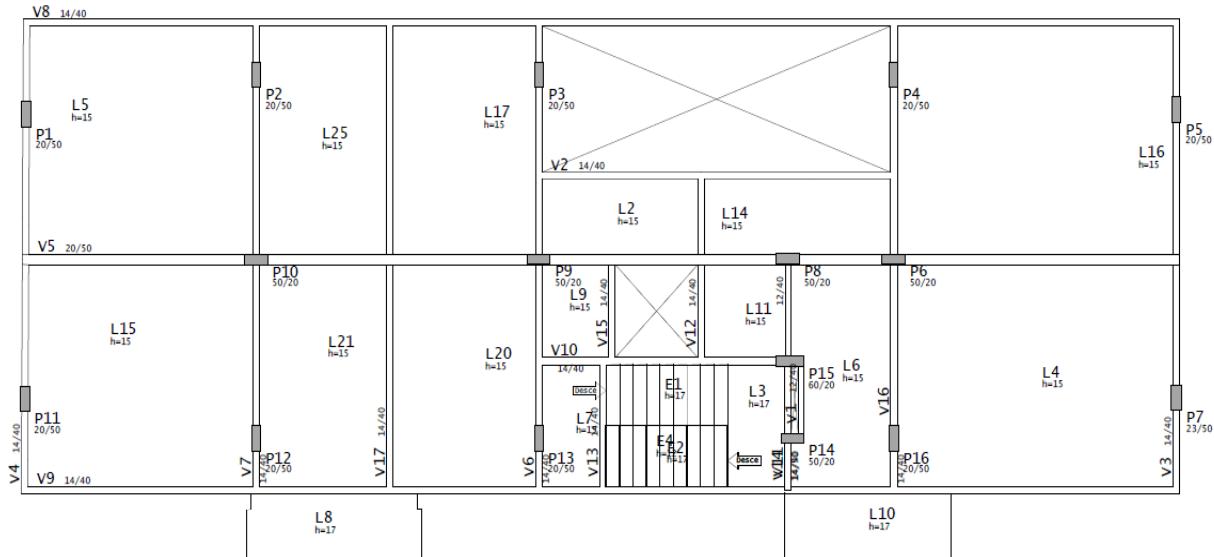
No segundo pavimento, ficou com um total de 17 vigas, incluindo a viga do patamar da escada, a viga 1, todas de 14 x 40 cm, com exceção da viga 5, que é a viga central, que ficou com 20 x 50 cm e da viga 1, que ficou com 14 x 30 cm (figura 64). No terceiro pavimento (figura 65) e

Figura 64: Vigas do pavimento 2º pavimento

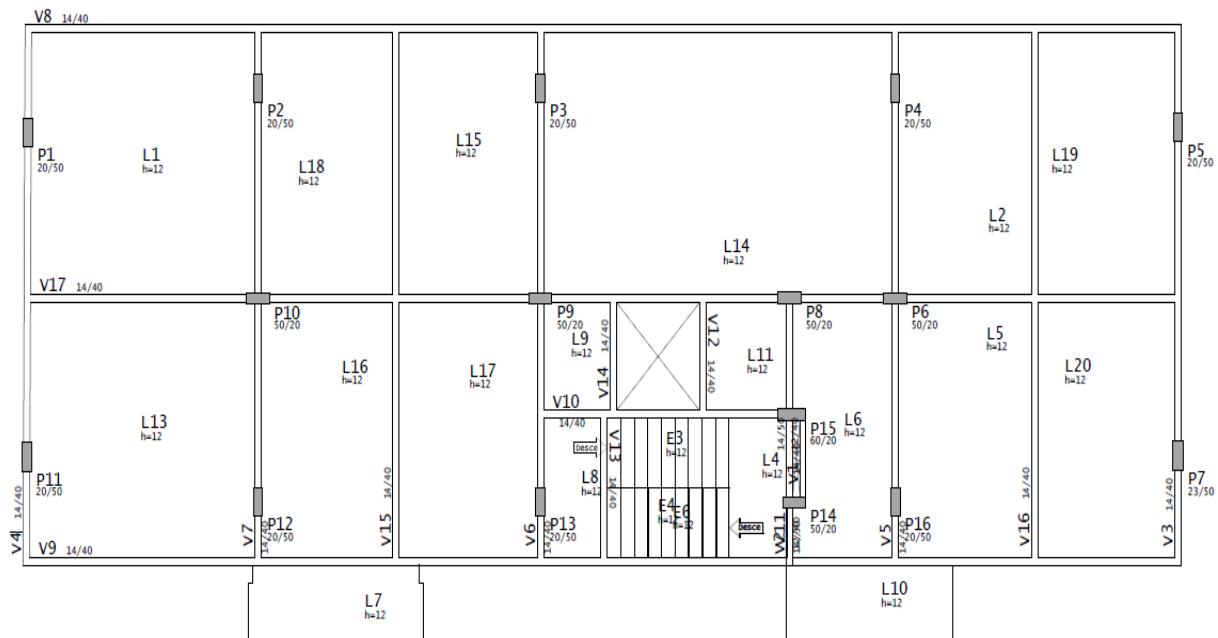
Figura 65: Vigas do pavimento 3º pavimento

no sótão (figura 66) foram 17 vigas em cada um, com as mesmas dimensões dos outros pavimentos, com exceção da viga 2 (3º pavimento) e 14 (pavimento sótão), as vigas dos patamares que ficaram com 14 x 30 cm. Já no pavimento do reservatório, foram 8 vigas, todas com as mesmas dimensões de 14 x 30 (figura 67). No quadro 9 podemos ver um resumo das dimensões de todas as vigas do edifício São Carlos.

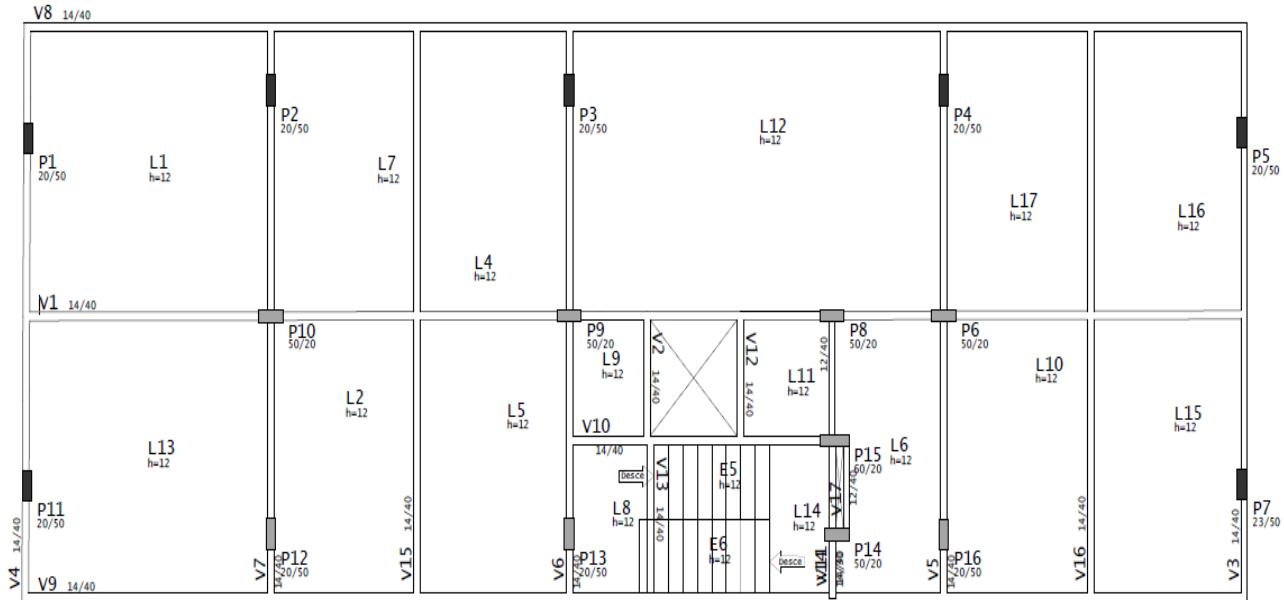
Figura 66: Vigas do sótão

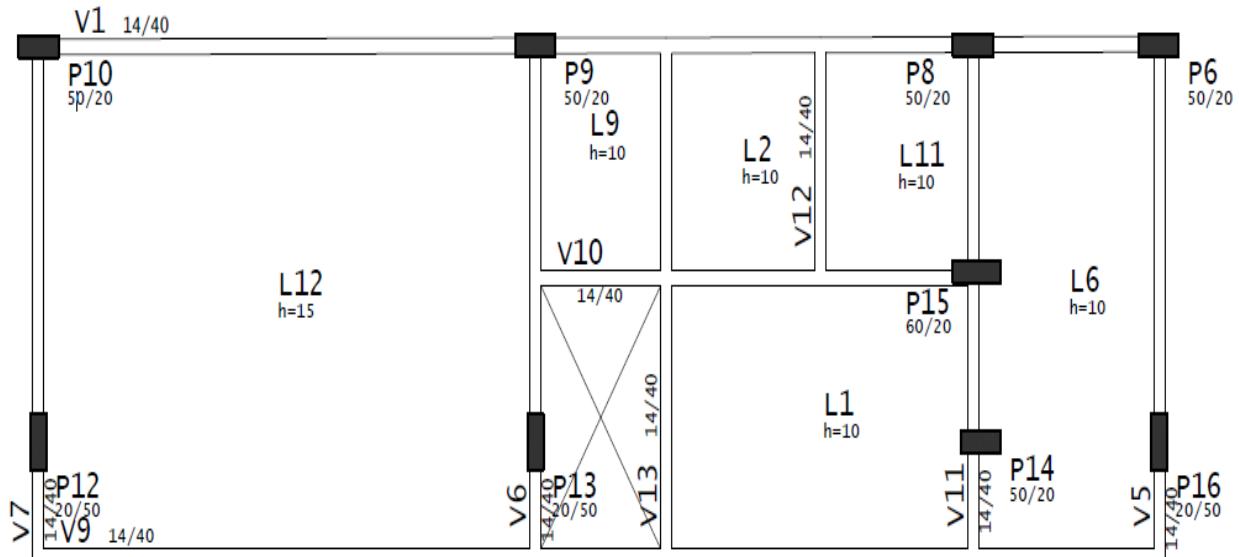
No pavimento do reservatório foi feita uma abertura na laje 3 (figura 67), de 80 x 80 cm, para a execução de um alçapão com uma escada de marinheiro, para dar acesso ao reservatório, e permitir a respectiva manutenção.

Figura 67: Vigas da laje do reservatório

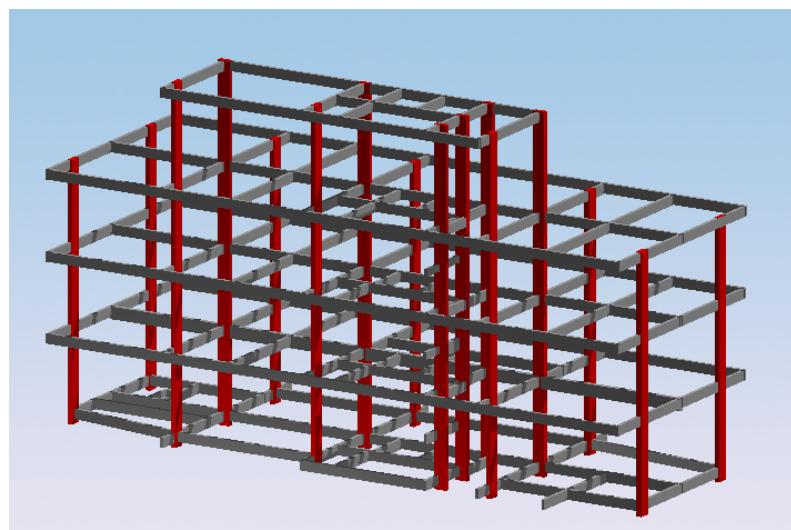
Podemos observar, após o lançamento dos pilares e das vigas, a estrutura em 3D, gerada no TQS (figuras 68 e 69).

Figura 68: Visualização 3D das vigas e pilares do edifício

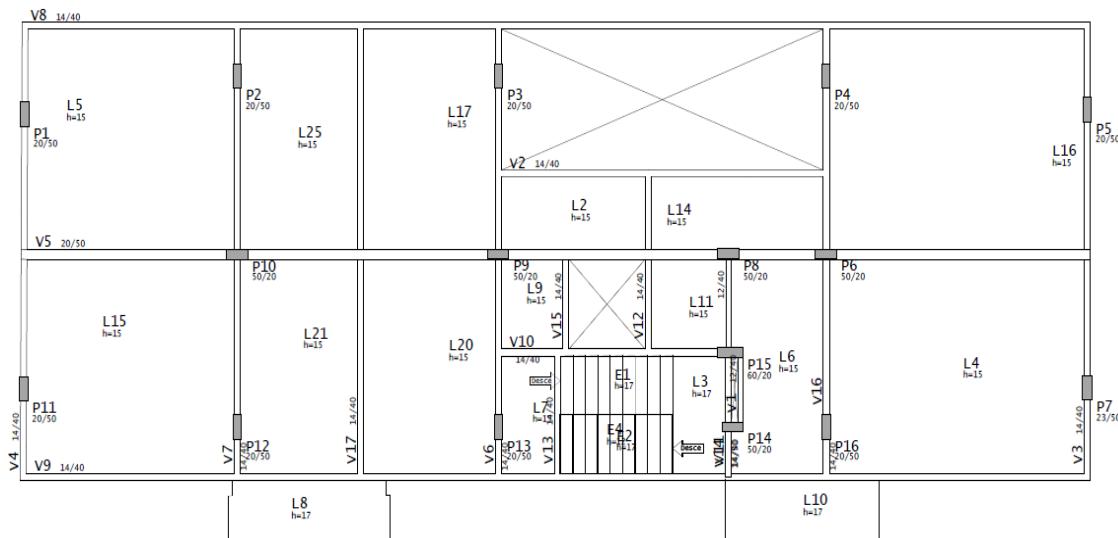
Figura 70: Lajes do pavimento 2º pavimento

As lajes do segundo pavimento (figura 70) foram finalizadas com 15 cm de altura, sendo testadas anteriormente com dimensões menores, mas para algumas lajes não era suficiente a altura para o dimensionamento, assim, unificou-se todas as lajes com a mesma altura. No segundo pavimento foram 15 lajes no total, de diferentes dimensões, sendo a maior laje (L4) com dimensões de 6,27 m por 4,58 m.

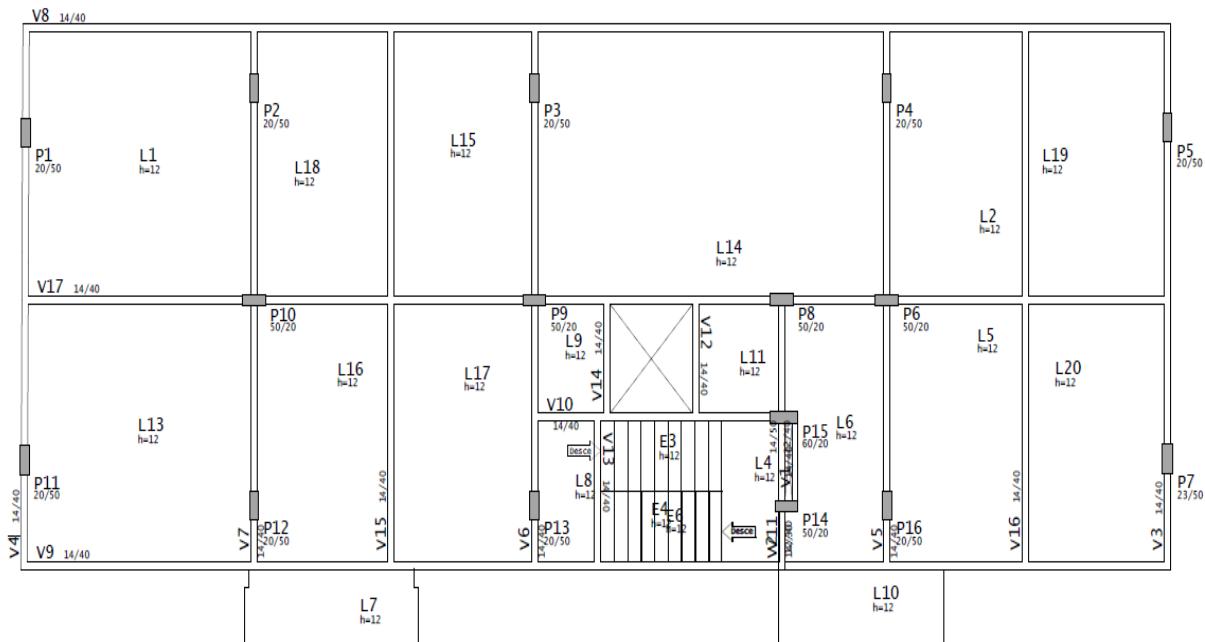
Figura 71: Lajes do pavimento 3º pavimento

No terceiro pavimento, as lajes foram finalizadas com 12 cm, sendo 17 lajes no total, incluindo as lajes em balanço das sacadas (figura 71). A maior laje é a laje L14, que no segundo pavimento estava o vão do mezanino, sendo suas dimensões de 7,86 m por 4,56 m.

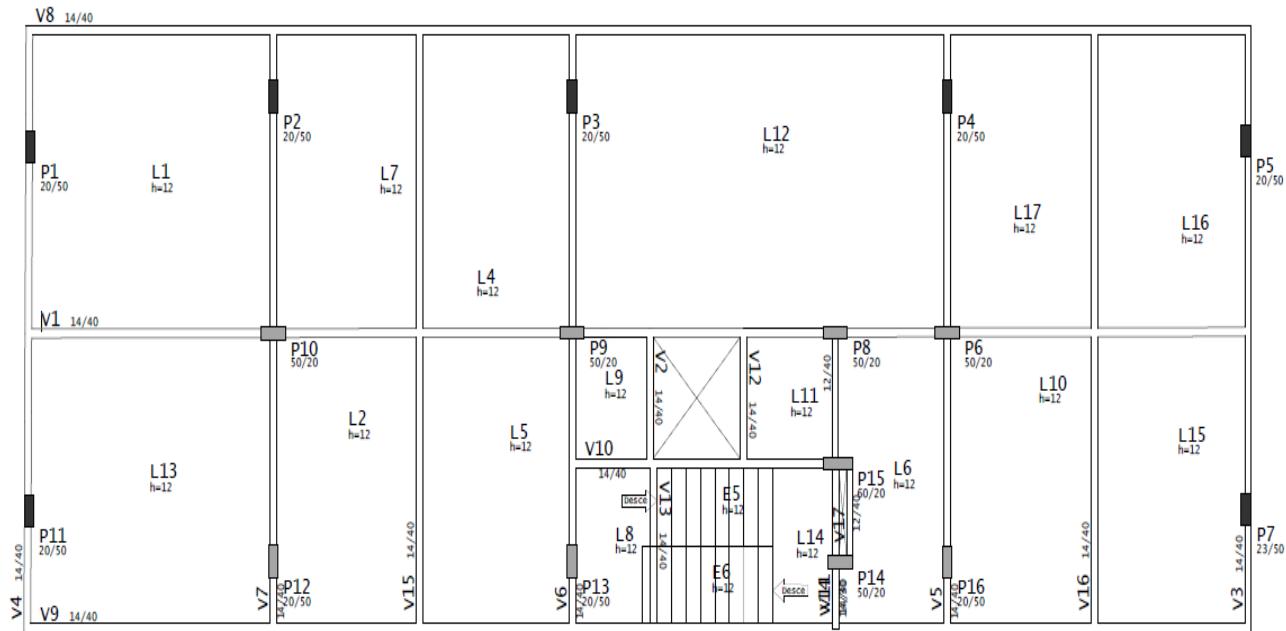
Figura 72: Lajes do pavimento sótão

No sótão as lajes levam as mesmas dimensões e quantidades do 3º pavimento (figura 72), com exceção das lajes das sacadas, sendo a L12 a laje com maior dimensão. O pavimento é envolto pelo telhado e pela estrutura de madeira, com exceção da parte da escada/elevador, salas de reuniões e copa, que possuem uma laje que sustenta o reservatório superior. Não foi adicionada nenhuma carga extra decorrente do telhado, pois ele se apoia nas paredes externas existentes, não transferindo nenhum esforço para a estrutura interna criada para o edifício.

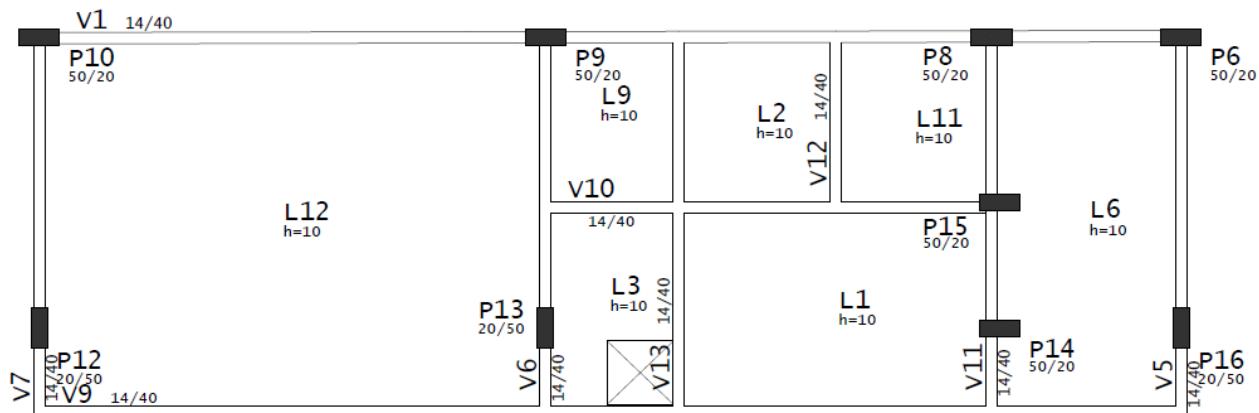
Figura 73: Lajes do pavimento reservatório

No reservatório as lajes ficaram com alturas de 10 cm, sendo a L12 a maior, com dimensões de 6,20m por 4,5m (figura 73). Foi retirada parte da laje L3, para a execução do alçapão, para acesso ao reservatório.

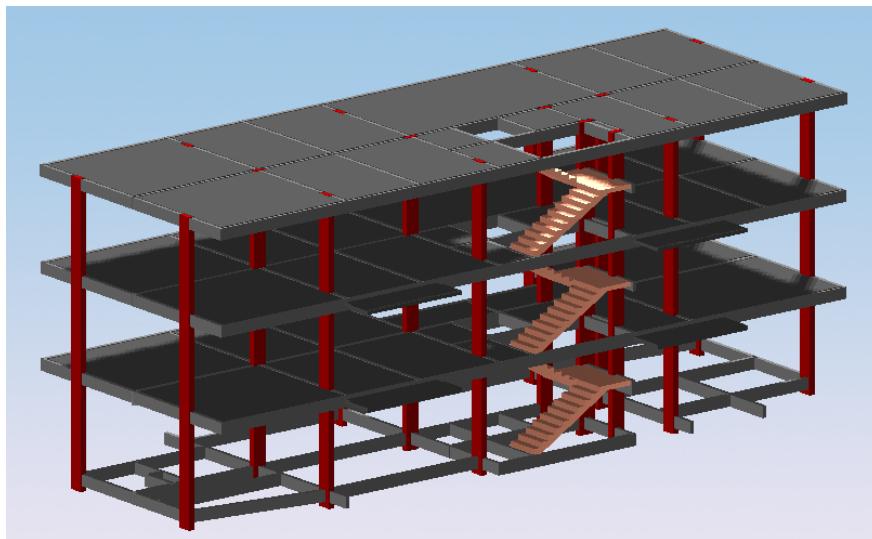
Figura 75: Lançamento de toda estrutura com a escada

Após o lançamento das vigas, pilares e lajes, foram lançadas as escadas. Os lances do segundo pavimento, não estavam sendo detalhados, por não ter dimensão suficiente para as armações, assim, a espessura da escada do segundo pavimento foi alterada de 12 cm para 17 cm, permitindo o dimensionamento das escadas. No terceiro pavimento, as flechas das escadas estavam maiores que a flecha limite, assim, foi alterada a espessura de 12 cm para 15 cm, diminuindo, assim, a flecha. Na escada do sótão ocorreu o mesmo que no terceiro, assim, a

espessura final da escada ficou em 15 cm. Apesar de terem sido dimensionadas com as espessuras mencionadas acima, decidiu-se unificar as dimensões das escadas para todos os pavimentos, portanto, todas ficaram com 17 cm.

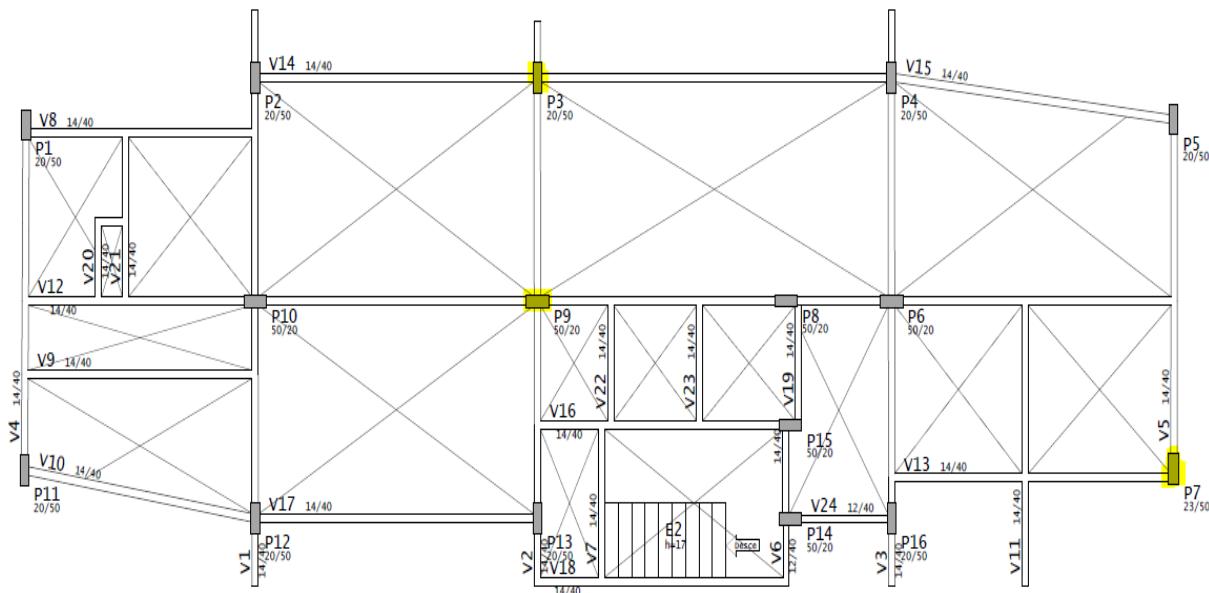
Figura 76: Localização pilares P2, P7 e P9

Os pilares 3, 7 e 9 foram utilizados como exemplo para mostrar o detalhamento das armaduras. O pilar 3 tem dimensão de 20 x 50, dimensão da maioria dos pilares e está localizada em uma parte menos solicitada da estrutura. O pilar P7 é o que o programa apontou mais erros graves, assim, a sua área foi aumentada em relação aos outros pilares, com dimensões de 23 x 50 cm. O pilar 9 tem as mesmas dimensões da maioria dos pilares, de 20 x 50 cm, mas será utilizado aqui como exemplo, pois ele morre na laje do reservatório, ou seja, tem um pavimento a mais que o pilar 3, mostrado como exemplo.

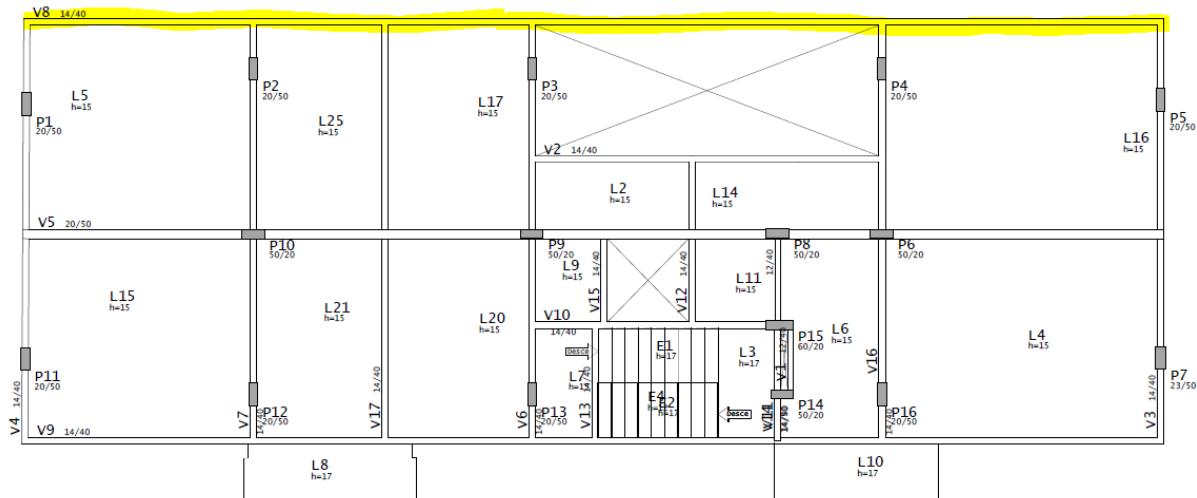
Figura 77: Localização da Viga

Após o processamento das vigas, foi possível gerar o detalhamento de cada viga do edifício, sendo utilizadas duas como exemplo. A V8 é a maior viga, juntamente com a viga 9, que possuem as mesmas dimensões (figura 77).

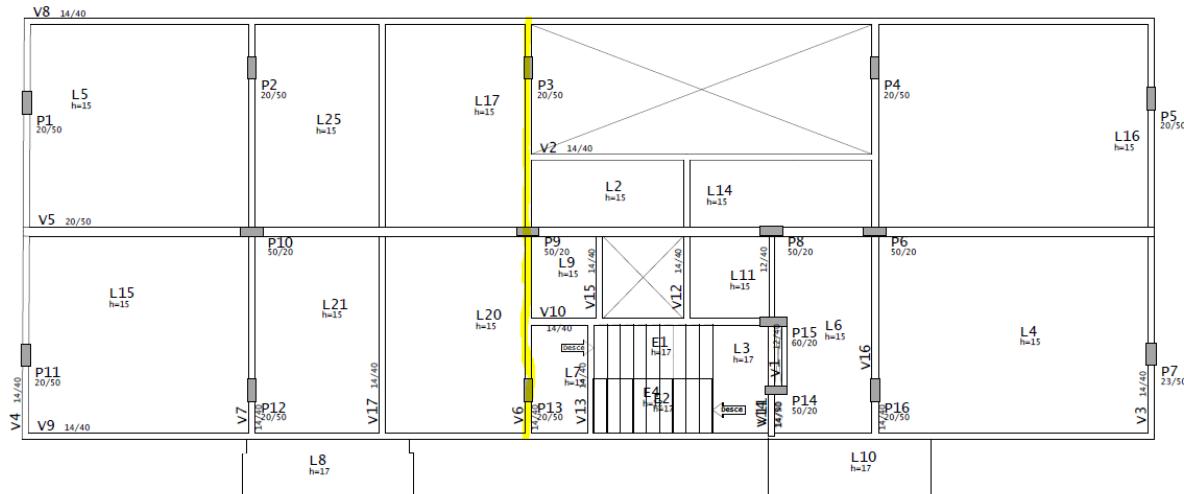
Figura 78: Localização da viga 6

Além da viga 8, será utilizada a viga 6 como exemplo de detalhamento (Em anexo).

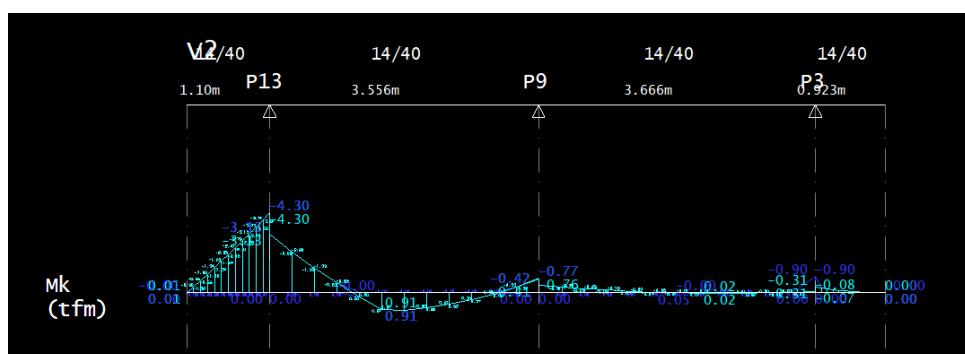
Figura 82: Momento Fletor da V2

No pavimento térreo observou-se duas vigas, com pontos em que poderiam ser modificados para ter uma margem de segurança, a viga V2 e a V3. Na figura 82 pode-se observar que o diagrama no vão entre os pilares P9 e P3, em que o momento deve ser positivo, este ponto está muito próximo do 0, não sendo um problema que seja apontado como grave, mas não seria o ideal para a viga. Isso provavelmente acontece, pois o vão que está em balanço, apoiado pelo P13, está muito solicitado, enquanto o vão em balanço que se apoia no P3 está pouco solicitado, isso poderia ser facilmente resolvido diminuindo o vão em balanço 1,10 m, mas como é uma característica da estrutura do edifício o vão de 1,00m, decidiu-se manter a viga como está.

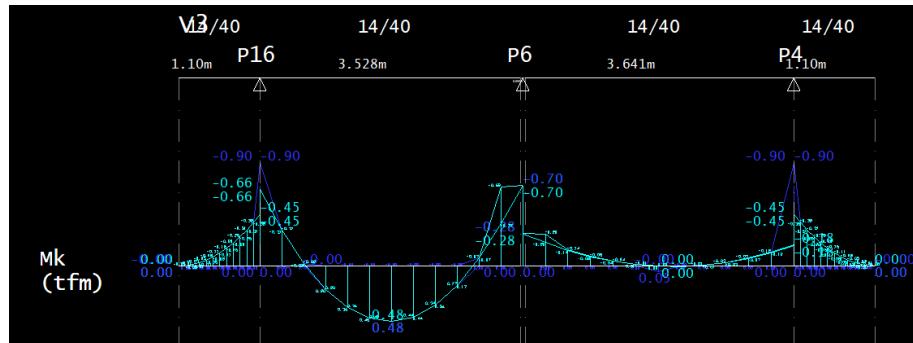
Figura 84: Momento Fletor da V2

A mesma situação ocorre com a viga V3 (figura 84), como podemos observar na imagem, em que as duas vigas estão em situações similares, com mais solicitação próximo ao P16 e menos próximo ao pilar P4.

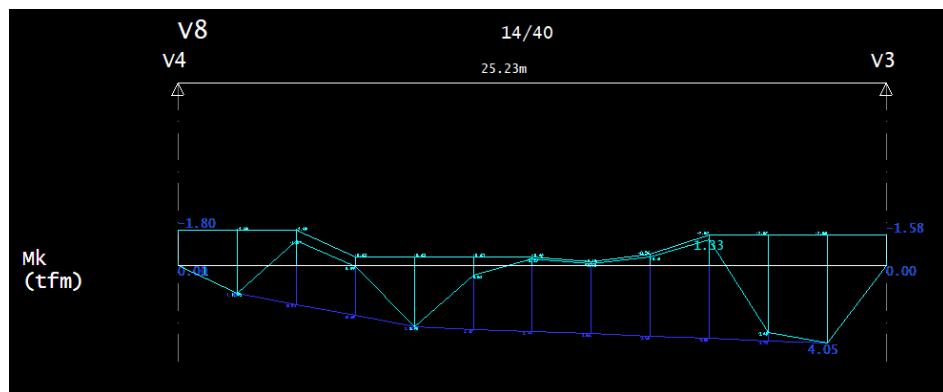
Figura 86: Viga 8 com um grande vão

No segundo pavimento, foram observados problemas em duas vigas. A viga V8 (figura 86) estava apoiada apenas nas vigas das extremidades, proporcionando um vão de 25,23 m, que é um vão muito grande. Foi ajustado, assim, os apoios da viga, apoiando nas vigas intermediárias, e distribuindo, assim, sua carga e proporcionando vãos menores (figura 87). Na viga 9 e nos demais pavimentos aconteceu o mesmo e foi resolvido, será mostrado abaixo a viga 8 como exemplo.
