**UNIVERSIDADE FEDERAL DO RIO GRANDE DO SUL  
ESCOLA DE ENGENHARIA  
CURSO DE ENGENHARIA CIVIL**

**PROPOSTA DE MELHORIA DOS PROCEDIMENTOS DE  
VERIFICAÇÃO FINAL PARA ENTREGAS TÉCNICAS DE  
UMA CONSTRUTORA DO RIO GRANDE DO SUL**

Trabalho de Conclusão de Curso apresentado à Comissão de  
Graduação do Curso de Engenharia Civil da Escola de Engenharia  
da Universidade Federal do Rio Grande do Sul, como parte dos  
requisitos para obtenção do título de Engenheiro Civil

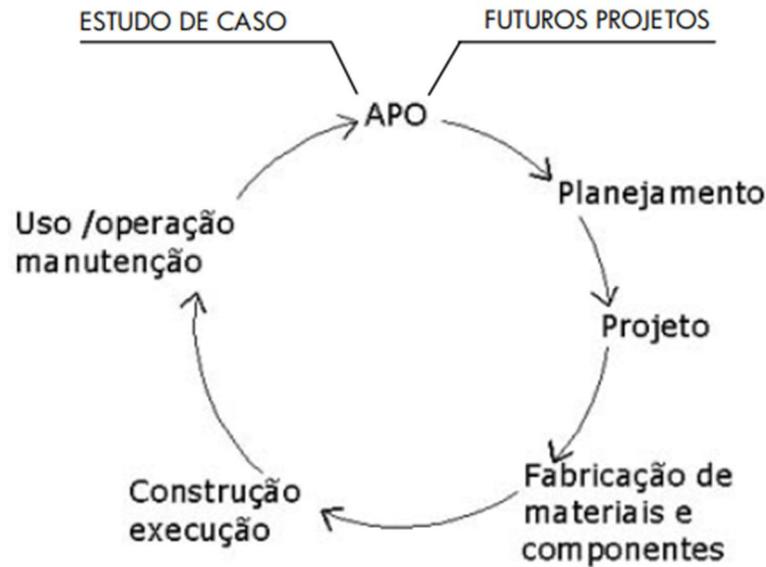
Figura 1 – Ciclos para novos empreendimentos utilizando APO

A APO é um processo de avaliação sistemático do desempenho dos edifícios. É adotada para diagnosticar o ambiente objeto de avaliação no que se refere a desempenho, seja satisfatório ou não. Serve também para aprofundar o conhecimento sobre esse ambiente tendo em vista melhorias para novos projetos semelhantes (ZANCUL, 2007). Na figura 1, Zancul (2007) ilustra a importância de utilizar a APO para renovar os ciclos de novos empreendimentos, desde a concepção dos projetos à operação e manutenção.

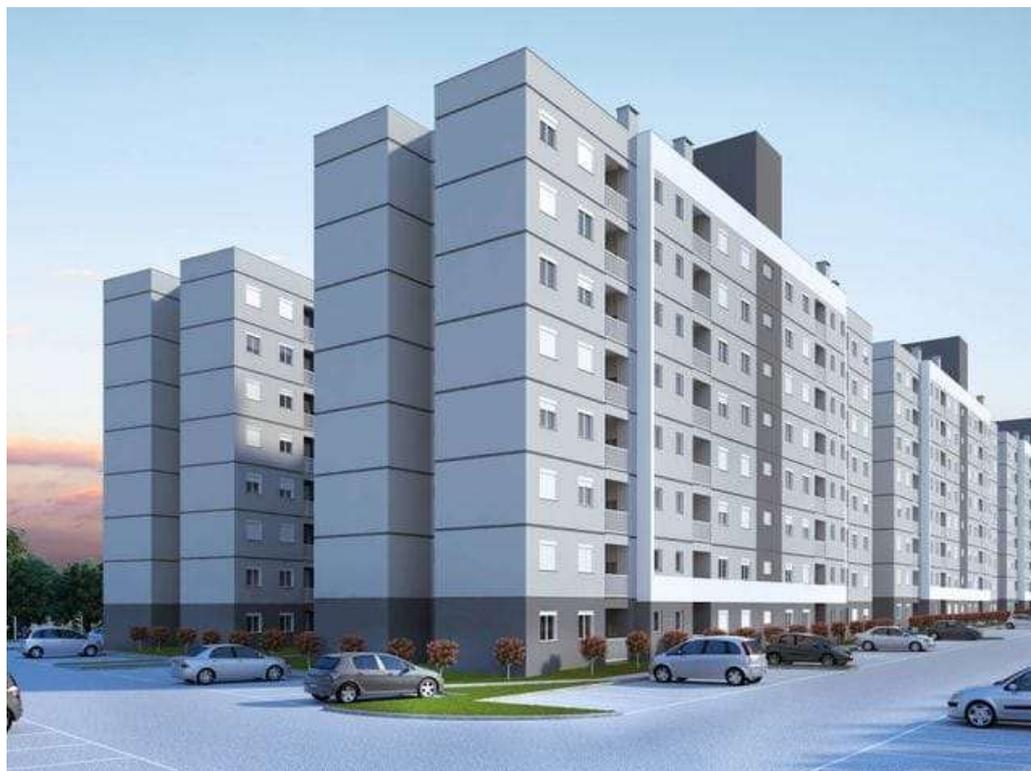
Figura 2 - Ilustração em perspectiva do empreendimento A

O acabamento consiste em revestimento externo em argamassa e revestimento interno em gesso corrido. A pintura externa das torres foi feita com tinta emborrachada sobre textura, já a pintura interna das unidades foi feita com tinta acrílica sobre o gesso corrido. Há revestimento cerâmico nas paredes dos banheiros e cozinhas, esses possuem emboço como base. As portas são de madeira e as janelas em alumínio. Os tetos são revestidos com gesso corrido, com exceção dos banheiros e cozinhas, nos quais foi aplicado forro em placas de gesso. A cobertura é composta por estrutura de madeira e telhas em fibrocimento. Os opcionais ofertados no momento da compra das unidades foram piso laminado, sistema de água quente e espera para ar condicionado. A Figura 2 é uma ilustração do projeto do empreendimento e a Figura 3 é a planta baixa dos apartamentos.

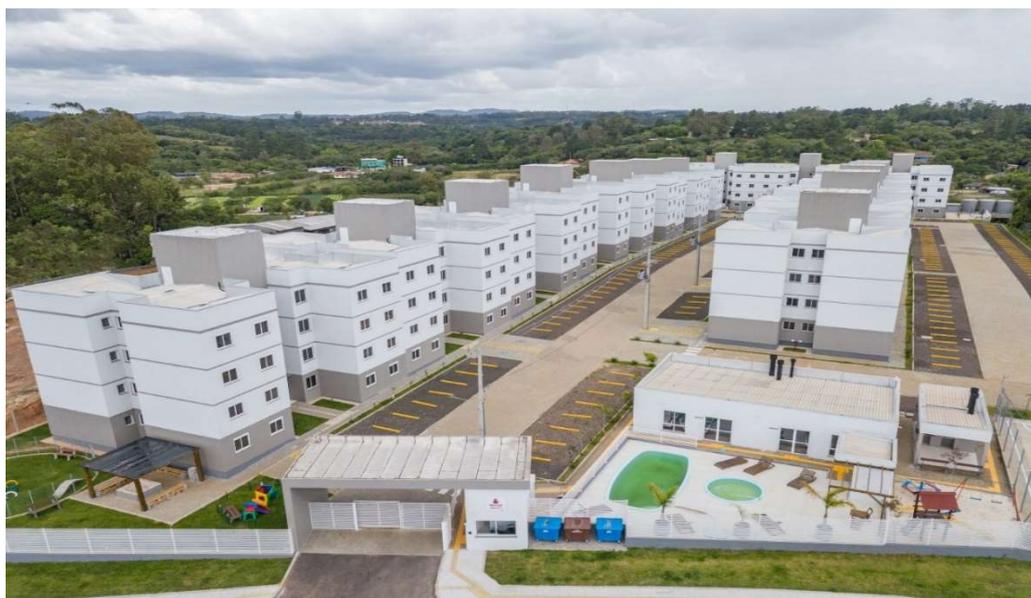
Figura 4 - Ilustração do empreendimento B concluído

O acabamento do empreendimento é idêntico ao apresentado no empreendimento A, com a diferença que nesse não haviam opcionais. A Figura 4 é uma ilustração de como o empreendimento ficou depois de concluído e a Figura 5 é a planta baixa dos apartamentos.

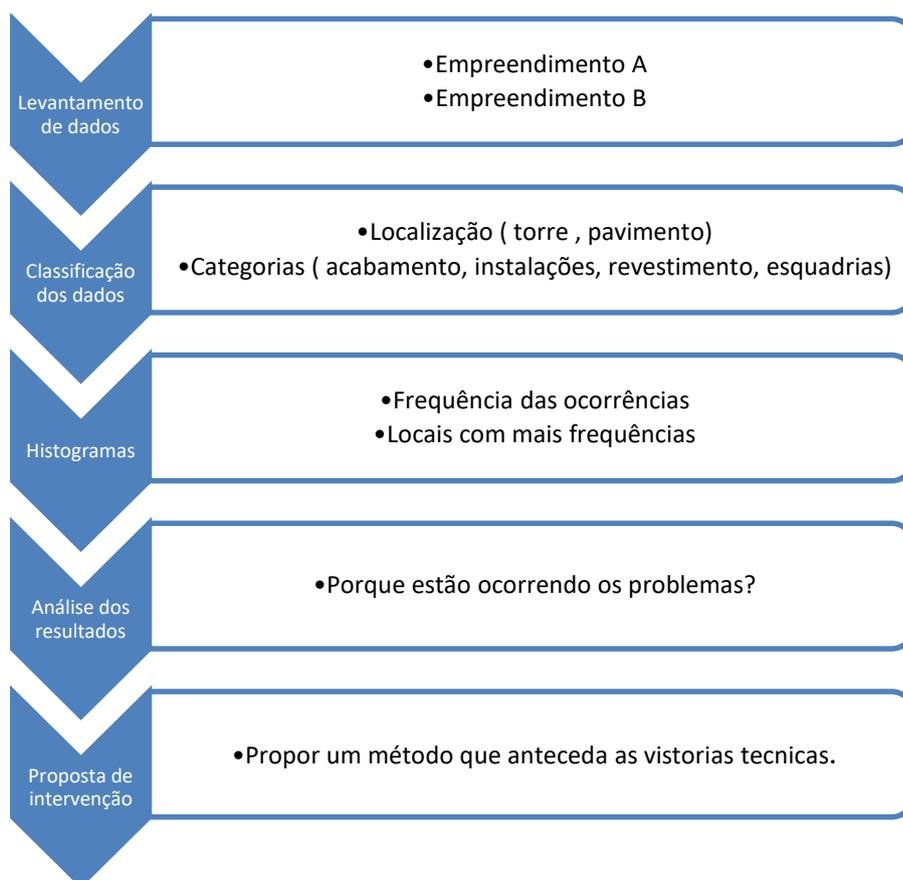
Figura 6 - Fluxograma da metodologia proposta

A metodologia foi esquematizada no fluxograma da Figura 6. Inicialmente foi feito o levantamento de dados dos empreendimentos para posterior classificação dos mesmos. Baseado nisso, foram construídos histogramas que relacionam ocorrências à frequência e localização, afim de analisar a tendência das ocorrências de não conformidade e as possíveis causas. Finalmente, foi feita a proposta de melhoria do método utilizado amparado nas análises dos dados.

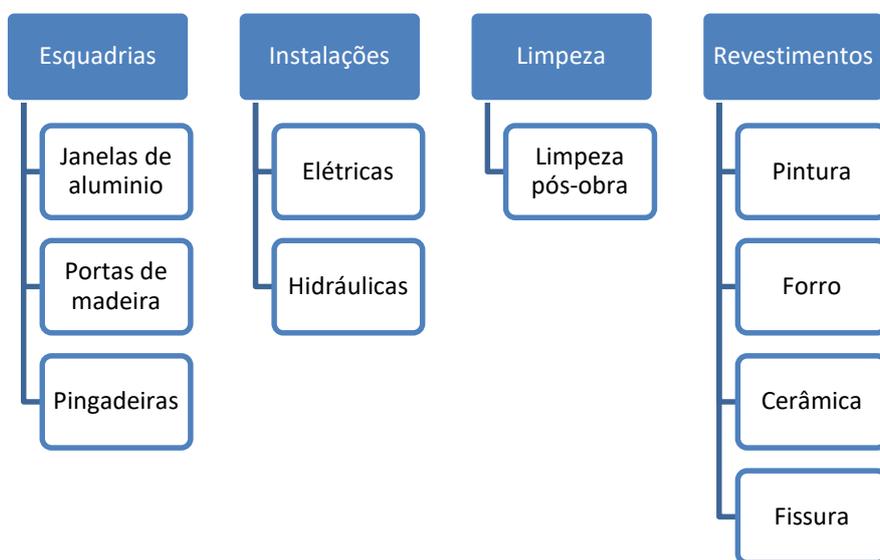
Figura 7 - Mapa de classificação das ocorrências

O primeiro refinamento dos dados foi o enquadramento em subcategorias (denominado “tipo” na planilha), por exemplo, uma ocorrência de persiana travada foi entendida como ocorrência em janela de alumínio. Posteriormente cada subcategoria foi classificada em 4 categorias; limpeza, esquadrias, revestimentos e instalações. As subcategorias estão relacionadas na Figura 7. Além disso, os dados foram identificados quanto ao pavimento e numeração do apartamento. Dessa forma foi possível verificar a frequência de cada tipo e categoria das ocorrências.

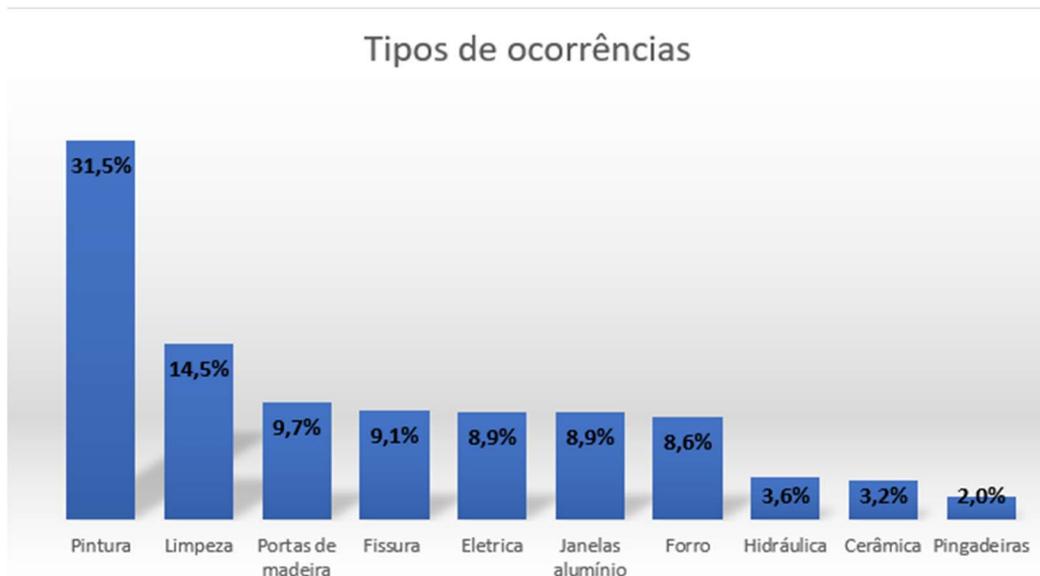
Figura 9 - Percentual de tipos de ocorrências no empreendimento A

Para o empreendimento A, com 384 unidades ao total, foram entregues 355 até a data de finalização deste trabalho. Destes apartamentos entregues, 303 apresentaram ocorrências, representando 85,35%. Foram registradas 2076 ocorrências, das quais pintura, limpeza e portas de madeira representam 55,8% (Figura 9). Além disso, foram classificadas conforme apresentado na Figura 10, sendo 52% revestimento, 21% esquadrias, 15% limpeza e 12% instalações.

Nota-se que o tipo de ocorrência pintura destaca-se dos demais. Dentre outros problemas que podem ter causado esse tipo de ocorrência, estão a troca de equipe do serviço de pintura durante a execução, falta de experiência de parte da equipe e elevada umidade do ar no local. Outro fator a se considerar ainda nesse tipo de ocorrência é que as imperfeições do gesso corrido nas paredes internas foram incluídas, as quais tem um peso relevante. Por consequência, o tipo de ocorrência pintura, somado aos tipos forro, cerâmica e fissura, caracterizam a categoria de maior magnitude no empreendimento como um todo.

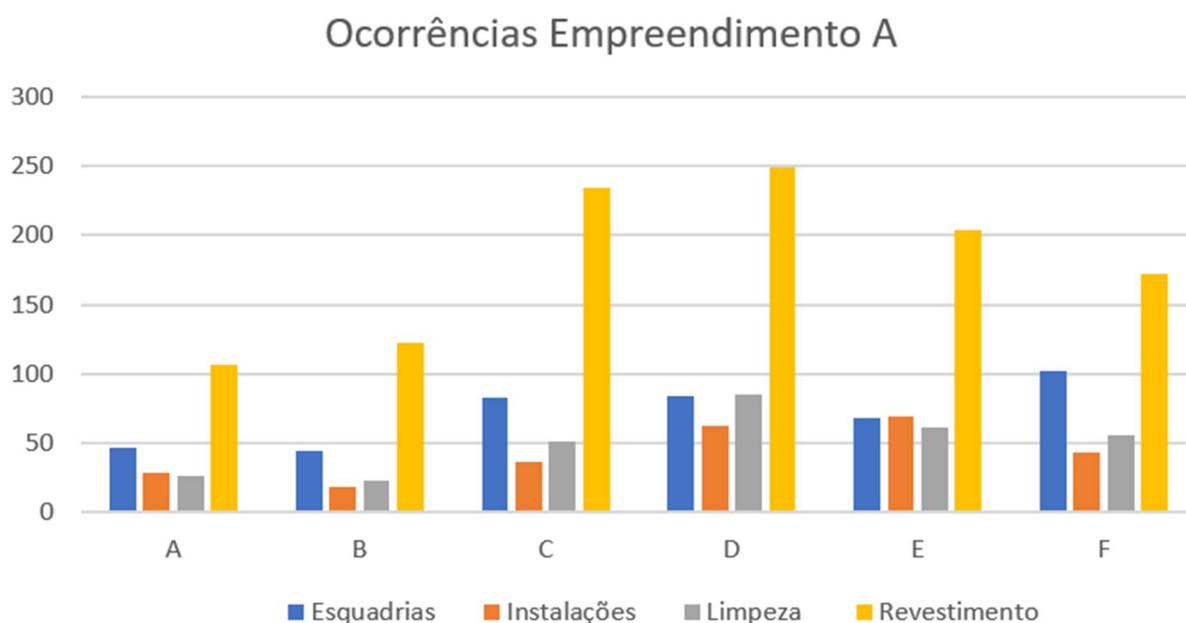
Figura 11 - Quantidade de ocorrências de cada categoria por torre do empreendimento A

No Quadro 1 e na Figura 11 verifica-se que a tendência de ocorrências se mantém para todas as torres do empreendimento. Todas as torres obtiveram revestimento e esquadria com o maior número de ocorrências, respectivamente.

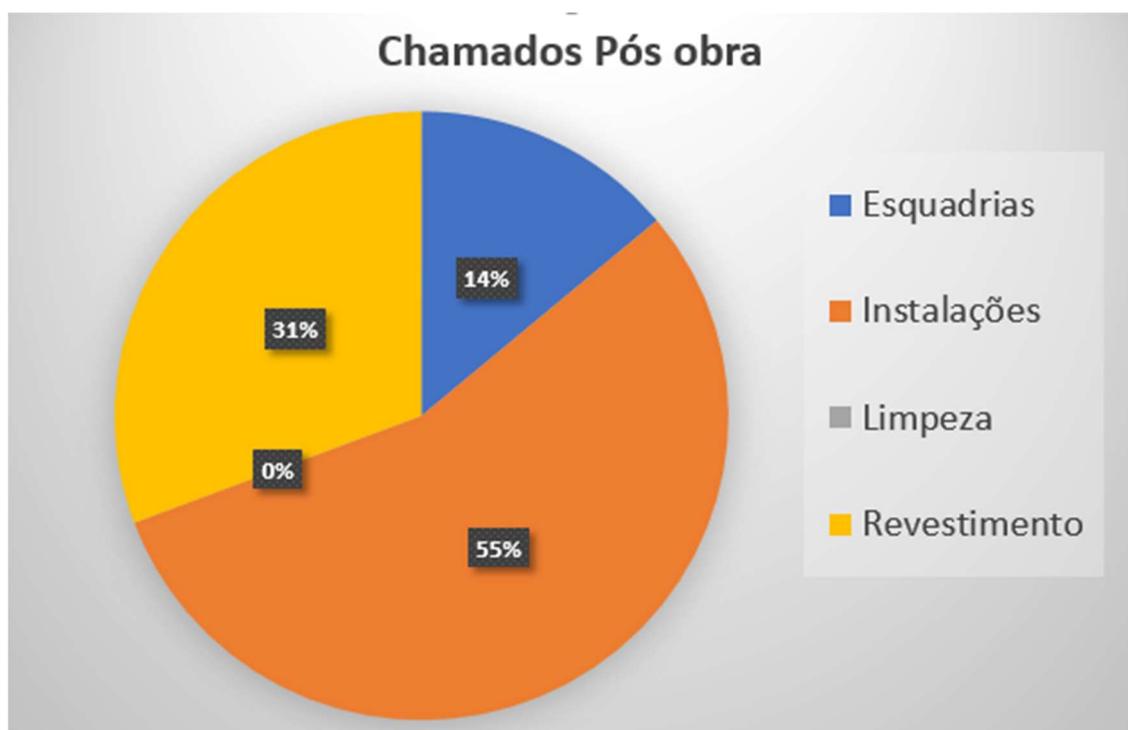
Figura 12 - Percentual de chamados de pós-obra do empreendimento A

Os dados foram organizados da mesma maneira que os das entregas técnicas. Foi constatado que 55% dos chamados são feitos para instalações, 31% para esquadrias e 14% para revestimentos (Quadro 2 e Figura 12). Percebe-se ainda que o percentual de ocorrências na categoria esquadrias se mantém constante após a entrega do empreendimento. Já a categoria instalações teve um aumento considerável. Isso está associado ao fato de que alguns itens só são verificados pelos proprietários após a ocupação, como por exemplo, funcionamento de tomadas, disjuntores, aquecedor de água, pontos de Split, entre outros.

Analisando os chamados de pós-obra, verifica-se que as ocorrências sobre a categoria revestimento continuam aparecendo com frequência. Isso teoricamente não deveria acontecer, tendo em vista que os apontamentos a respeito das imperfeições do gesso e pintura foram solucionados ainda antes das entregas das chaves. Porém, verificou-se que a maioria dos chamados tem sua origem proveniente da umidade, e que só foi solicitado após dias chuvosos de inverno.

Esses problemas relacionados a umidade tem relação direta com o revestimento, pois após tratar o problema real, que pode ser infiltração de janelas de alumínio ou pequena espessura no reboco externo, deve-se tratar o revestimento danificado pela umidade. Então, percebe-se que os problemas de revestimentos solicitados no pós-obra, poderiam ter sido solucionados ainda na verificação final, desde que vistoriados em dias de chuva, ou dias seguintes à dias chuvosos.

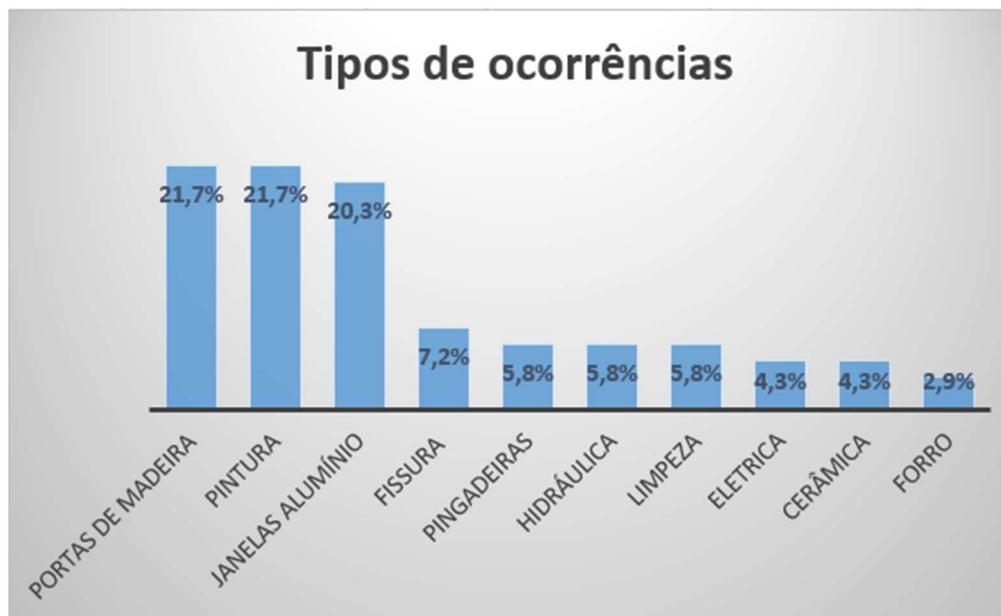
Figura 13 - Percentual de ocorrências no empreendimento B

Para o empreendimento B, com 240 unidades ao total, foram entregues 213 até a data de finalização deste trabalho. Destes apartamentos entregues, 23 apresentaram ocorrências, representando 10,8%. Foram registradas 69 ocorrências, das quais janelas de alumínio, portas de madeira e pintura representam 63,7% (Figura 13). Além disso, foram classificadas conforme apresentado na Figura 14, sendo 48% esquadrias, 36% revestimento, 10% instalações e 6% acabamentos.

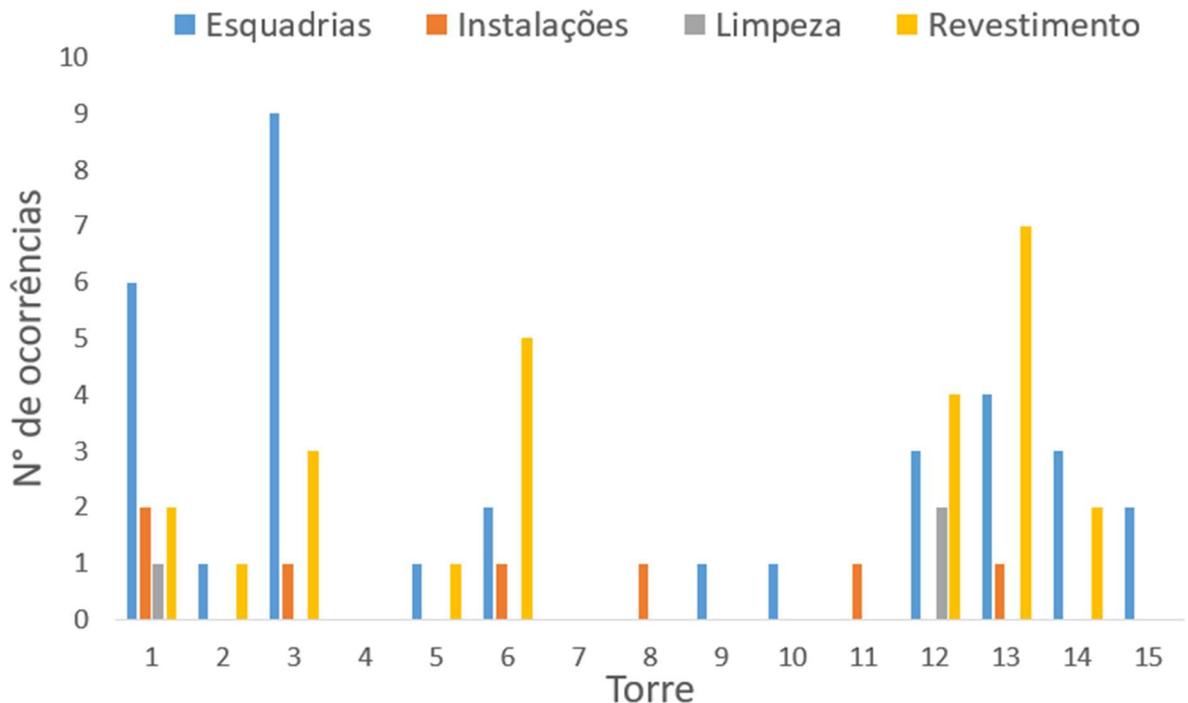
Figura 15 - Quantidade de ocorrências de cada categoria por torre do empreendimento B

No Quadro 3 e na Figura 15 é mostrado a quantidade de ocorrências em categorias por torre. Nota-se que a categoria mais frequente (esquadrias) aparece em quase todas as torres.

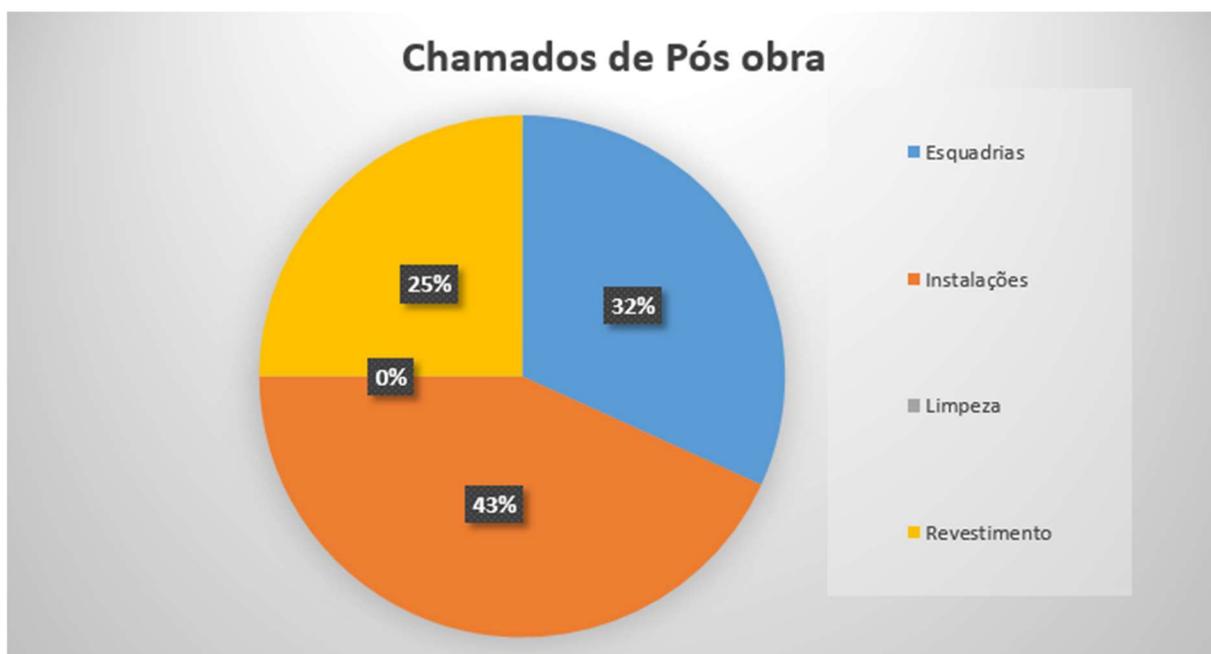
Figura 16 - Percentual de chamados de pós-obra do empreendimento B

Considerando os dados fornecidos pela construtora sobre os chamados de pós-obra para o empreendimento B e considerando que os mesmos foram organizados tal como as entregas técnicas, foi constatado que 43% dos chamados são feitos para instalações, 32% para esquadrias e 25% para revestimentos (Figura 16).

Percebe-se no Quadro 4 e na Figura 16 que o percentual de ocorrências na categoria esquadrias se mantém constante após a entrega do empreendimento. Já a categoria instalações teve um aumento considerável. Isso está associado ao fato de que principalmente estes itens são verificados pelos proprietários após a ocupação.

Diferente do empreendimento A, o empreendimento B teve um percentual menor de chamados de pós-obra para a categoria revestimento. Isso se explica pelo fato de que a obra foi entregue logo após o inverno acabar, ou seja, as vistorias finais foram feitas durante o inverno, sob dias chuvosos. Logo, os problemas relacionados a umidade, que afetam diretamente o revestimento, foram resolvidos antes das entregas técnicas.
