Introdução

Neste trabalho foi caracterizada a qualidade de reservatório de hidrocarbonetos por meio de estudos petrográficos de arenitos turbidíticos formados num sistema deposicional marinho profundo. Foram selecionadas amostras de arenitos das diferentes porções de dois leques submarinos, constituintes da Formação Cingöz, que está localizada na Bacia de Adana (bacia do tipo *foreland*), ao norte da cidade de Adana, Turquia (Fig. 1). Através da quantificação petrográfica dos constituintes primários, processos e produtos diagenéticos e tipos de poros, além da interpretação das suas inter-relações, foi possível definir os controladores da qualidade de reservatório, expressa pela porosidade e permeabilidade das rochas, bem como elucidar quais intervalos estudados possuem uma qualidade boa ou ruim como reservatórios de petróleo.

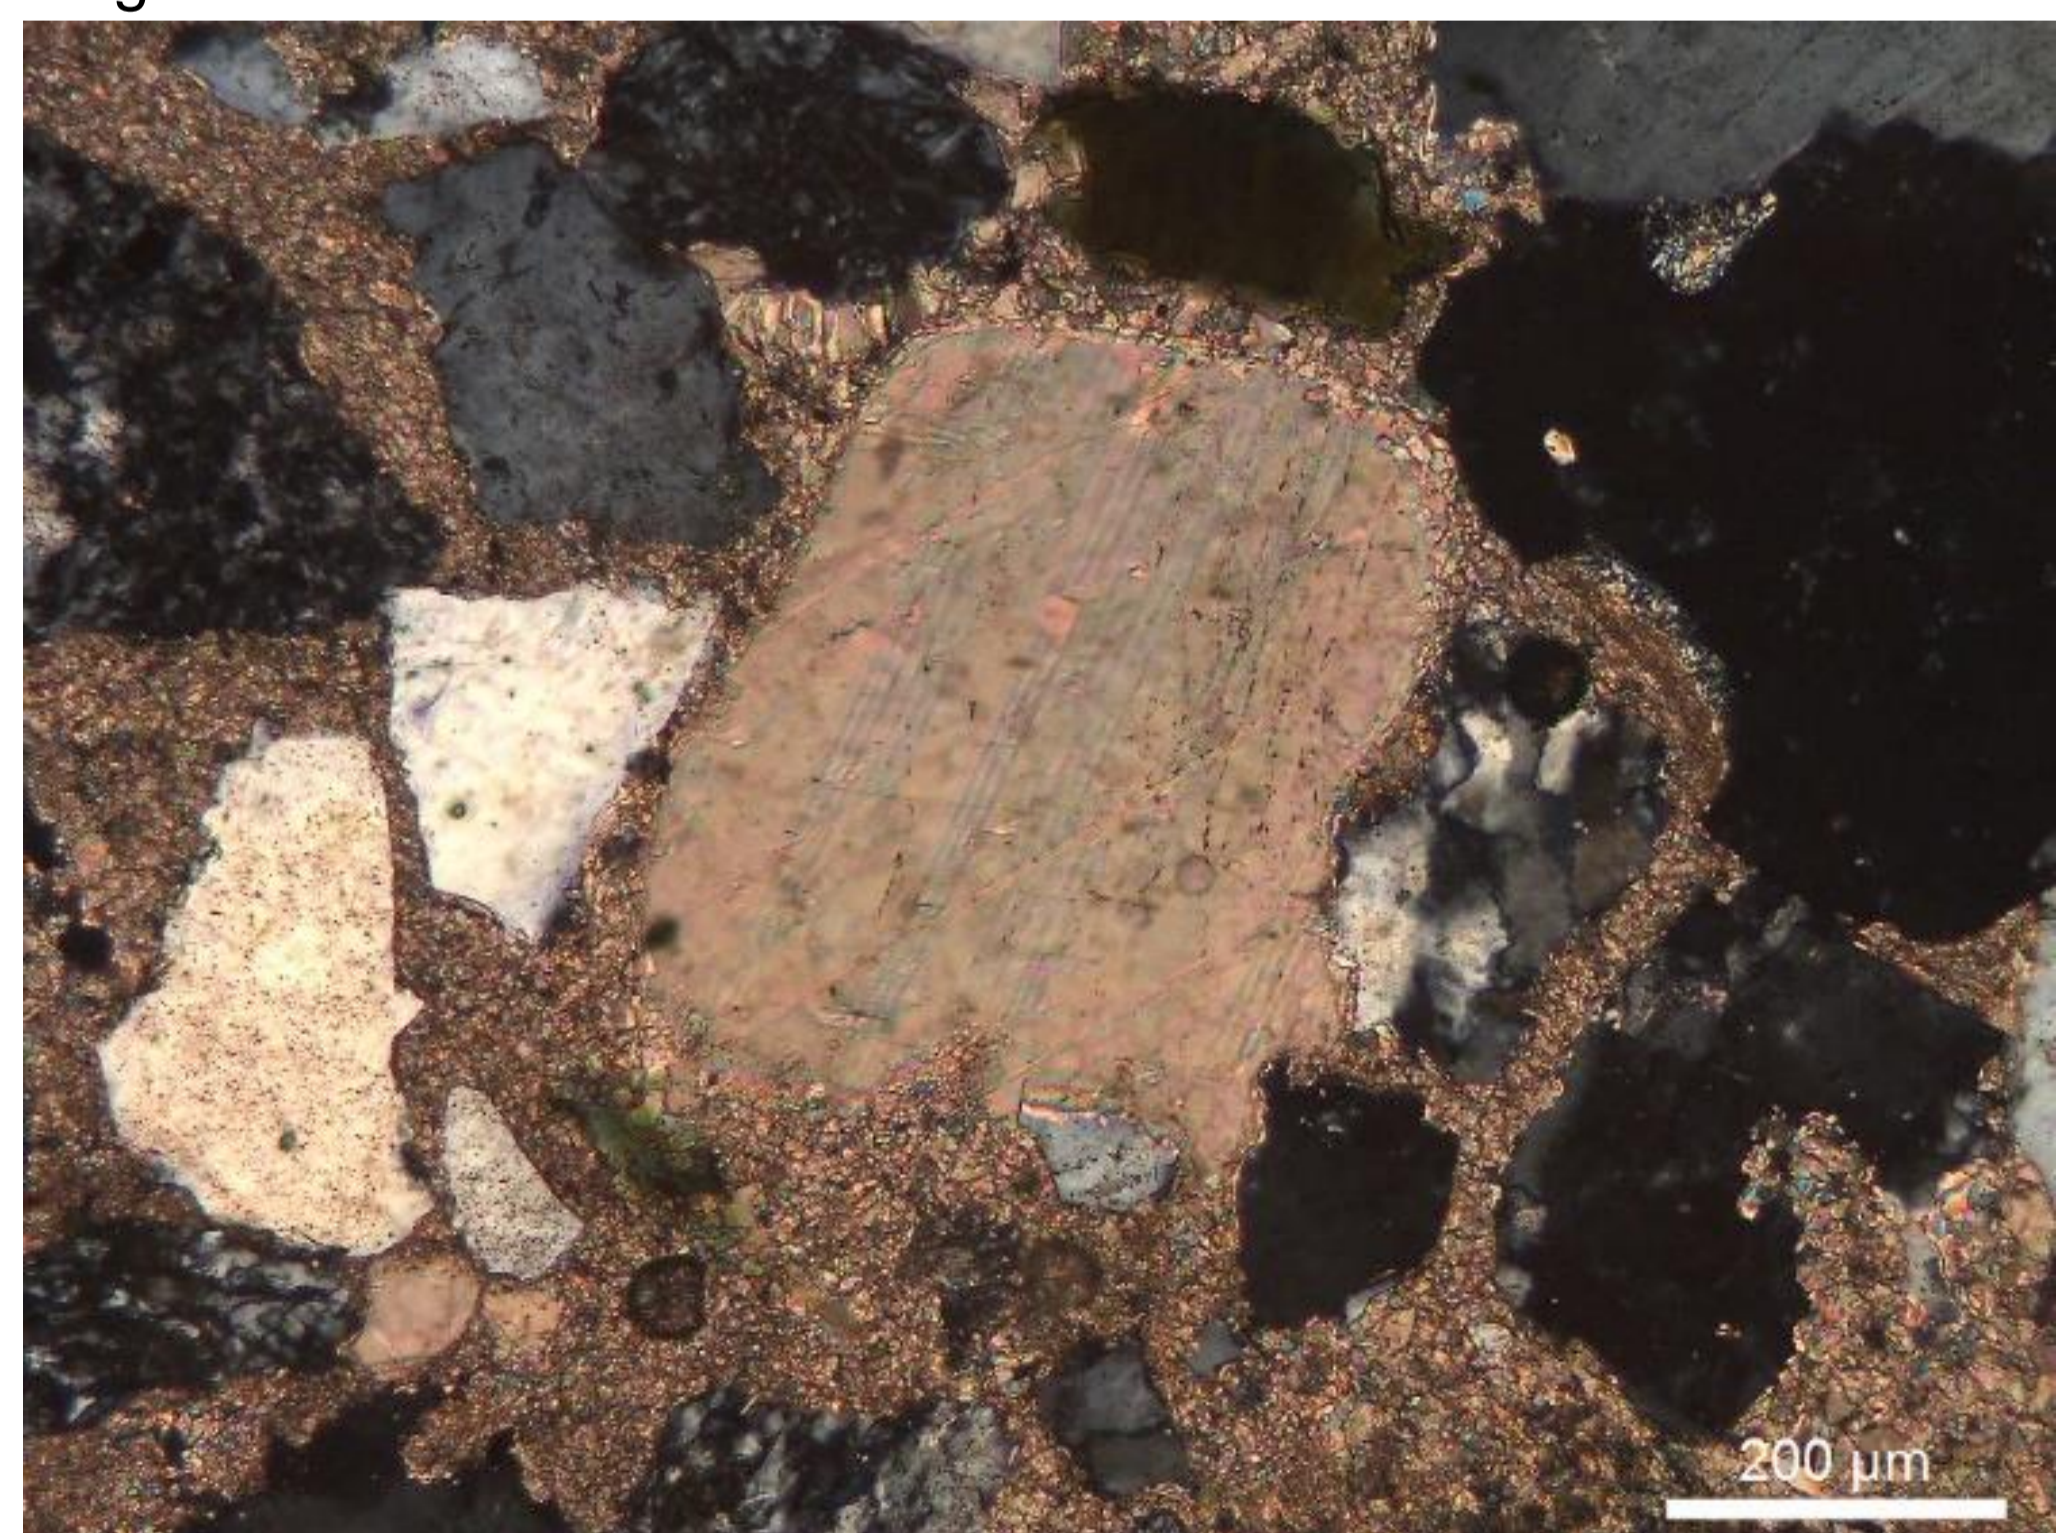
Figura 2. Foto da lâmina petrográfica referente à amostra TK-25A vista sob microscópio óptico. Observa-se o espaço intergranular preenchido por cimento carbonático, além da presença de um fragmento de rocha calcária no centro da foto.

A maior parte das amostras estudadas apresentaram valores de porosidade muito baixos. Na figura 2 observa-se o espaço intergranular totalmente preenchido por cimento carbonático, representando o aspecto petrográfico da maioria das amostras estudadas. Um dos fatores que contribuíram à cimentação foi a presença de uma plataforma carbonática na área emersa, contribuindo como área fonte dos fragmentos calcários. A presença considerável destes na maioria dos arenitos favoreceu à cimentação carbonática, onde os fragmentos calcários serviram como pontos de nucleação da cimentação. Conseqüentemente, à maior parte das amostras estudadas atribuiu-se uma má qualidade como reservatório de petróleo, devido à ausência de porosidade e, conseqüentemente, de permeabilidade.
