# O papel de espaços abertos comunais na avaliação de desempenho de conjuntos habitacionais

**Maria Cristina Dias Lay**

**Antônio Tarcísio da Luz Reis**

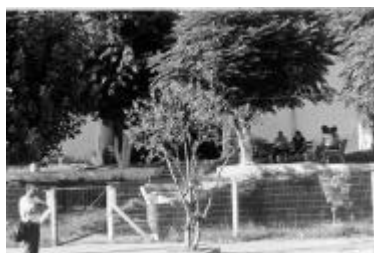
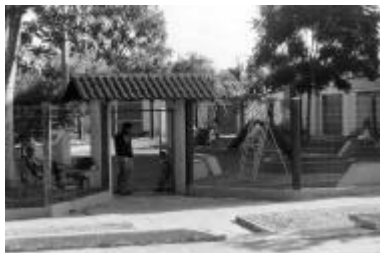
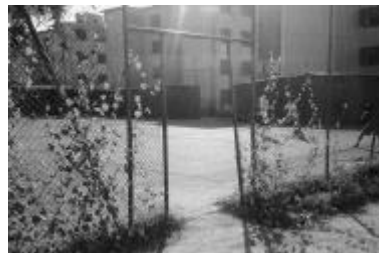
**Figura 1** - Áreas de recreação e lazer existentes nos conjuntos habitacionais COHAB-Sapucaia e Loureiro da Silva

Área de lazer - setor 1  
Conjunto habitacional COHAB-Sapucaia

Área de recreação infantil - setor 2  
Conjunto habitacional COHAB-Sapucaia

Cancha esportiva  
Conjunto habitacional Loureiro da Silva

Dos conjuntos de blocos de apartamentos investigados, somente no COHAB Sapucaia e no Loureiro da Silva existem área e equipamentos destinados à recreação e ao lazer de moradores de diferentes faixas etárias. O conjunto habitacional COHAB Sapucaia, apesar de ter tido grande parte das áreas livres invadidas por construções, apresentando um acréscimo de 83,5% de área construída no solo, sofreu modificações importantes implementadas e mantidas pela prefeitura de Sapucaia, como a construção de área de recreação equipada com brinquedos e canchas esportivas; ajardinamento e mobiliário; além de calçamento padronizado nos passeios da principal via de circulação. Todas estas reformulações propiciaram um aumento no uso de espaços semipúblicos pelos moradores. No entanto, os espaços semiprivados foram majoritariamente eliminados.

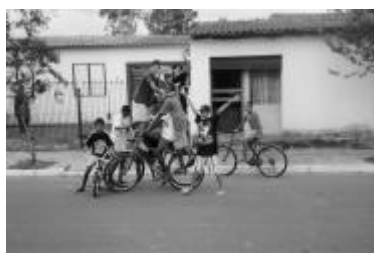
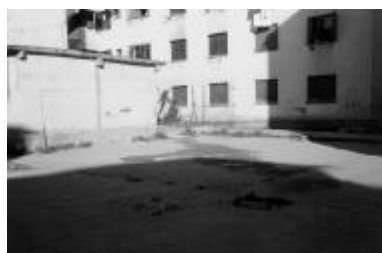
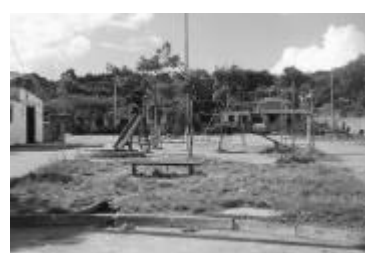
**Figura 2** - Locais utilizados para lazer e recreação nos conjuntos habitacionais Guajuviras blocos, Angico e COHAB-Cavallhada

Uso da rua  
Conjunto habitacional Guajuviras blocos

Espaço residual  
Conjunto habitacional Angico

Pracinha da escola  
Conjunto habitacional COHAB-Cavallhada

Nos conjuntos Guajuviras blocos e Angico não existe local destinado ao lazer e recreação. Em virtude do processo de invasão e de irregularidades do conjunto, o Guajuviras blocos não recebe benefícios da Prefeitura Municipal de

No Angico, por ser um conjunto com áreas livres reduzidas, o aumento de área refere-se predominantemente à individualização e à cobertura das áreas de estacionamento aberto, com poucos acréscimos efetuados por extensões de apartamentos do pavimento térreo, totalizando um acréscimo de 36,9% de área construída nos espaços abertos. As crianças praticam atividades de recreação nas áreas de circulação e nas proximidades dos blocos no conjunto, provocando conflito entre os moradores devido ao barulho e freqüente quebra de vidraças. Isto acaba implicando no uso das áreas de circulação vertical (escadas e passarelas) de acesso aos apartamentos. Devido à aridez (praticamente sem vegetação de porte ou cobertura vegetal) e falta de local apropriado nos espaços abertos do conjunto, as áreas de

O conjunto habitacional COHAB-Cavallhada dobrou a quantidade original de área construída, passando de 21,9% para 45,1% da área do terreno invadida por construções irregulares. É o conjunto com maior número de construções clandestinas, sendo muitas delas acréscimos de área dos apartamentos ("puxados"), anexados ao próprio bloco de apartamentos (que não limitam-se aos apartamentos térreos). Dos espaços semiprivados dos prédios (pátios), restou apenas espaço para circular entre as edificações. Dos espaços semipúblicos, restou um único espaço aberto destinado ao lazer e recreação que não foi invadido: a praça localizada próxima da creche, escola e sede do centro comunitário, insuficiente para toda a população do conjunto. Esta área é considerada segura pelos moradores, em decorrência da constante movimentação de pessoas que utilizam a escola e a creche. Invadidos por construções irregulares que predominam em toda a região, utilizadas como pontos comerciais/serviços, garagens e residências, os outros espaços abertos caracterizam-se como residuais e não apresentam nenhum tipo de atrativo aos moradores; são considerados inseguros, utilizados como ponto de tráfico de drogas, onde costumam ocorrer confrontos com a polícia. A apropriação das ruas pelas crianças, adolescentes e adultos ficou estabelecida, tornando-se ponto de encontro e recreação, simultaneamente ao tráfego de veículos próximo da escola e creche comunitária, que possui um playground com alguns equipamentos de recreação infantil.

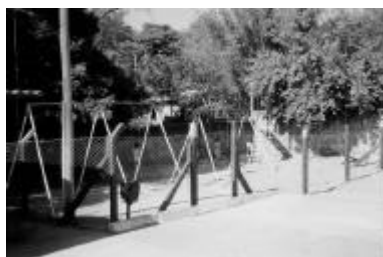
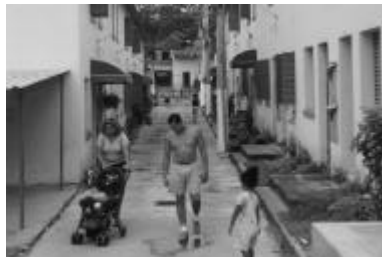
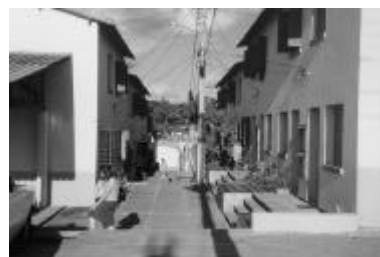
**Figura 3** - Espaços abertos comunais nos conjuntos Vale Verde, Santo Alfredo e São Jorge

Pracinha infantil  
Conjunto habitacional Vale Verde

Acesso veículos e pedestres  
Conjunto habitacional Santo Alfredo

Acesso principal em desnível  
Conjunto habitacional São Jorge

Os moradores do Vale Verde possuem a maior faixa de renda familiar dentre os conjuntos avaliados (74,1% dos moradores percebem mais de 5 salários mínimos, dos quais 25,9% percebem mais de 10 salários mínimos), e é o conjunto que apresenta melhor nível de manutenção das edificações e espaços abertos coletivos, refletindo a boa organização existente entre os moradores. O conjunto é protegido por grades e controlado por um guarda contratado pelos moradores. Houve um acréscimo de 47,4% de área construída, incluindo áreas de estacionamento, área de churrasqueira e ocupação dos pátios. Os espaços destinados à recreação e ao lazer dos moradores localizam-se nos fundos do conjunto e são considerados insuficientes e inadequados. A área de churrasqueira é considerada fonte de muito barulho por não ser fechada e ser o único espaço comunitário que permite abrigar muitas pessoas. Esta parte do conjunto não se encontra em bom estado de conservação quando comparada ao restante do conjunto, e é considerada insegura pelos moradores, provavelmente por ter reduzida acessibilidade visual.

Os conjuntos habitacionais Santo Alfredo e São Jorge são lindeiros, com sobrados de projeto e implantação similares, possuem uma rua estreita entre duas fitas retilíneas de sobrados e uma viela secundária de acesso à

Com exceção de uma churrasqueira coberta localizada junto ao estacionamento, na entrada do conjunto, o São Jorge não efetuou nenhuma melhoria no conjunto, e os moradores mostram-se menos interessados em interagir (teve um acréscimo de área construída de apenas 14,4%, que inclui a ocupação dos pátios privados). As características do terreno e a falta de organização entre os moradores parecem ter afetado a decisão de tornar os espaços mais adequados às suas necessidades. A churrasqueira coberta tem pouco uso, e o espaço do estacionamento é utilizado para recreação. A rua principal, por ser acidentada, possui degraus que inibem brincadeiras infantis, assim como os fundos do terreno, devido ao barranco existente. O espaço de circulação secundário, entre o muro de arrimo e os sobrados nos dois conjuntos, tornou-se muito úmido e tem pouca insolação, prejudicando a habitabilidade das moradias e inibindo o seu uso.

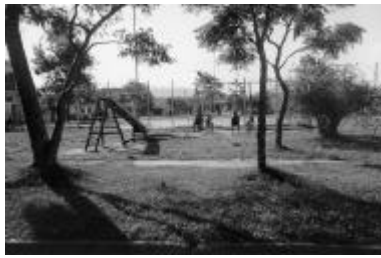
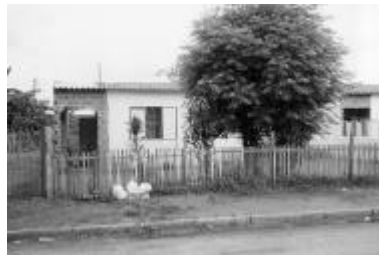
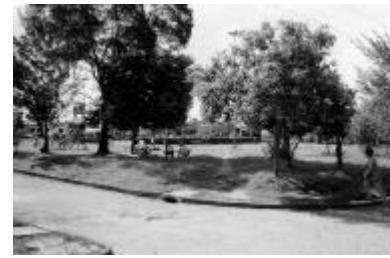
**Figura 4** - Espaços abertos semipúblicos nos conjuntos de casas

Praça recreação infantil e lazer  
Restinga casas - setor 2

Pátio da frente do lote  
Guajuviras casas - setor 2

Praça recreação e lazer  
Costa e Silva - setor 1

Os conjuntos Restinga-casas (com casas geminadas) e Costa e Silva (com casas isoladas no terreno e casas em fita) possuem praças distribuídas conforme a proporcionalidade de abrangência de zona de casas. As melhorias introduzidas pela Prefeitura Municipal, como renovação dos equipamentos de recreação e plantio de árvores de sombra, intensificaram o uso desses espaços pelos moradores. A conservação das praças está sob a responsabilidade da Prefeitura Municipal, mas também é reforçada por moradores organizados dentro da própria comunidade, principalmente aqueles que possuem suas residências no entorno da praça. Apesar da boa aparência dessas áreas, ocorrências de violência são relatadas pelos moradores. Certas regiões que não oferecem segurança são evitadas pela população. Algumas praças não são utilizadas à noite pelo mesmo motivo. Nos locais mais seguros, o uso das praças é intenso e varia segundo o

Da amostra de casas investigada, o único conjunto que não possui espaço aberto destinado à recreação e ao lazer é o conjunto Guajuviras casas (com casas isoladas no terreno). Assim como a amostra do Guajuviras blocos, este conjunto foi invadido, e por isso não é beneficiado pela Prefeitura Municipal de Canoas. Espaços destinados ao lazer e recreação não foram sequer previstos no local: as atividades são realizadas nas calçadas/ruas e nos pátios frontais dos lotes por crianças e adultos. Neste conjunto, mais de 50% dos moradores tem renda familiar inferior a 5 salários mínimos. Por isso, apesar de ter aumentado 138% da área construída original, mantém-se como o conjunto com menos área construída (21% dos espaços abertos ocupados).
