OPERAÇÃO DE RESERVATÓRIO COM PROBLEMAS DE ESTABILIDADE DO MACIÇO – BARRAGEM DO CAPANÉ/RS

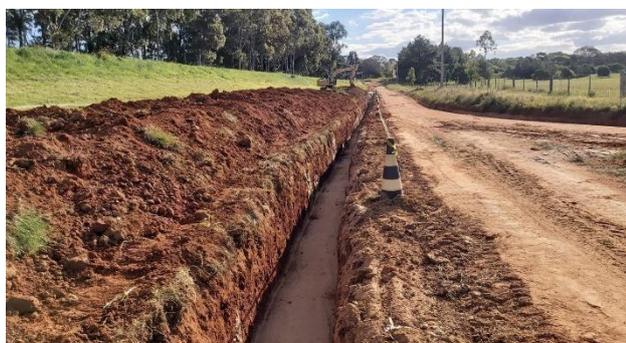
Figura 1. Aspecto da implantação da obra emergencial (trincheira drenante)

A intervenção proposta, em caráter emergencial, consistiu na implantação de uma trincheira drenante no pé do talude de jusante, com 2,00 metros de profundidade e 1,00 metro de largura, equipada com tubo dreno de 150 mm. Em complemento, sobre toda extensão da trincheira drenante, foi projetado um dreno de pé, com transição de areia e brita. As Figuras 1 e 2 apresentam aspectos da construção deste dreno.

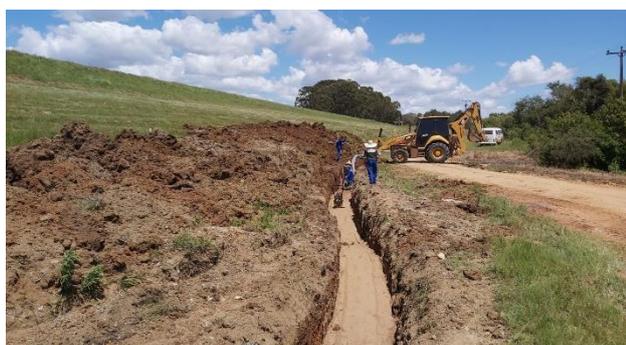
Figura 2. Aspecto da implantação da obra emergencial (trincheira drenante)

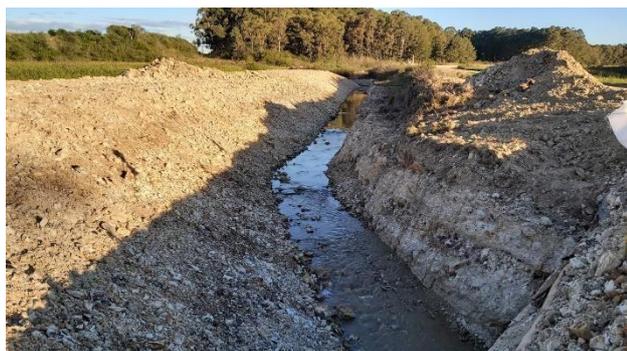
Figura 3. Canal extravasador provisório. Vista de montante

Para complementar esta ação de modo a garantir a operação neste nível, foi condicionada a construção de um canal vertedor na cota 7,00 m de modo a permitir vertimento de volumes de água devido a precipitações altas durante a operação da safra 21/22. A Figura 3 apresenta detalhe do canal construído com este objetivo.
