INSPEÇÃO DE ESTRUTURAS DE CONCRETO ATRAVÉS DE ENSAIOS ULTRASSÔNICOS

RESUMO

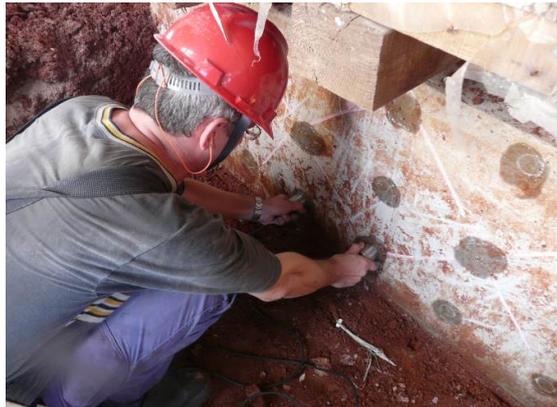
Figura 1: Execução do Ensaio de VPU

Uma das vantagens é que, por ser rápido e não-destrutivo, os ensaios de VPU oferece a oportunidade de fazer um controle total dos elementos que compõem a estrutura, inclusive ao longo do tempo. Os resultados deste tipo de análise podem ser usados para prognóstico da qualidade ou para correção do processo tecnológico. A Figura 1 ilustra a execução do ensaio de VPU.

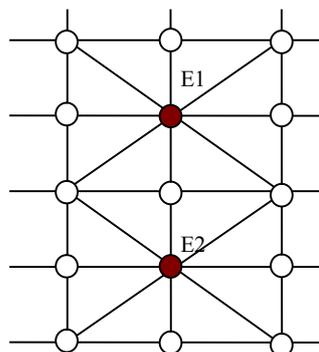
Figura 2: Grid de medição para leituras ultrassônicas.

A técnica de mapeamento da VPU através da transmissão indireta tem sido amplamente utilizada, com grande sucesso, pela equipe do LEME/UFRGS para esse tipo de análise, devido à sua facilidade de execução, excelente capacidade de detecção de falhas e rapidez, fatores estes que permitem efetuar uma varredura completa e adequada do concreto. A propagação dos pulsos ultrassônicos em um material é muito sensível à presença de falhas, fissuras ou qualquer outra descontinuidade no material. Para a realização das medições de VPU nas estruturas de concreto ensaiadas, foram criados grids nas faces das referidas estruturas, com espaçamento de 25 cm (Figura 2). Foram estabelecidos uma série de pontos, denominados de E1 e E2, para posicionamento do transdutor emissor. Enquanto o emissor era mantido no ponto E1, o receptor era posicionado nas posições em torno do mesmo, resultando em 8 leituras de tempo de propagação de pulso. O emissor era então mudado para o ponto E2, onde se repetia este procedimento.

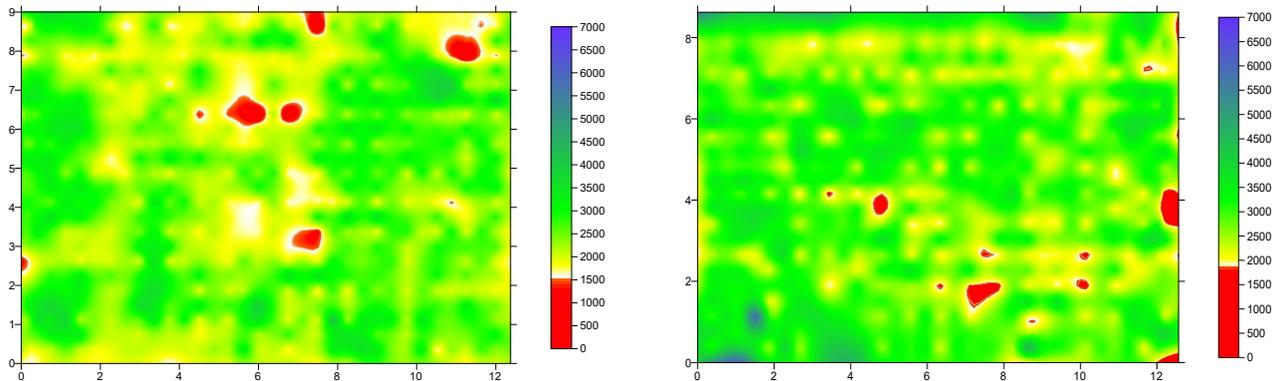
Os resultados obtidos no mapeamento da estrutura indicaram a existência de uma grande quantidade de vazios e descontinuidades. O mapeamento da VPU nesta estrutura indicou várias regiões com valores abaixo de 2000 m/s, indicando a necessidade de uma intervenção na estrutura. Neste estudo de caso foi utilizada uma escala de cores diferente em virtude que necessitavam saber as regiões suspeitas da estrutura. A partir de análises prévias, definiu-se que o valor mínimo seria 2000 m/s. A Figura 4 mostra a distribuição de velocidades na estrutura. Uma posterior extração de testemunhos indicou a existência de um grande número de vazios.

Figura 4: Mapeamento da VPU da estrutura em análise.

Após a análise das imagens geradas foi feito um levantamento de forma a identificar os pontos da estrutura em que se tinha dúvidas a respeito da qualidade do concreto. Nos pontos em questão realizou-se a extração de testemunhos para avaliar se o mapeamento gráfico do pilar seria suficiente para determinar quais os pontos da estrutura deveriam ser reparados. A aplicação desta metodologia permitiu uma grande redução monetária na recuperação da estrutura. A figura 5 apresenta os resultados do exame visual efetuado em testemunhos extraídos de regiões marcadas por diferentes valores de VPU. A análise dos mesmos permite aperfeiçoar o diagnóstico, definindo qual a faixa de resultados que corresponderia à presença de vazios inaceitáveis na estrutura.

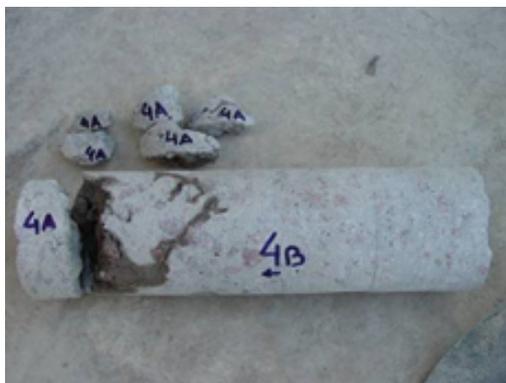
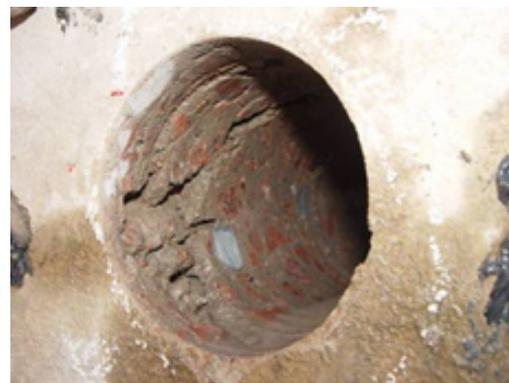
Figura 5: Exame visual de testemunhos extraídos da estrutura.

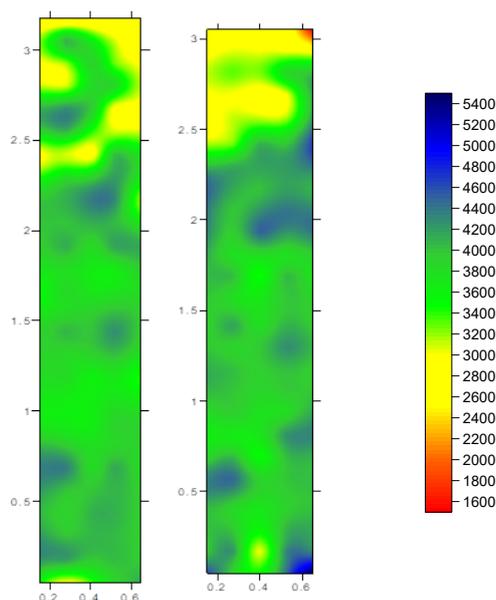
A partir da análise do projetos, observou-se uma certa correspondência entre estas zonas e o esquema de concretagem utilizado, com zonas mais propensas a vazios e falhas de concretagem devido à densidade elevada da ferragem. A Figura 6 apresenta as imagens geradas com as leituras de VPU de alguns dos pilares analisados. As velocidades registradas variaram entre 2400 e 3200 m/s. Em geral o concreto apresenta uma qualidade regular, com registros de zonas mais compactas na parte inferior e zonas menos compactas na parte superior dos pilares, como esperado.

Em todos os pilares se observam algumas regiões, distribuídas principalmente nas extremidades superiores dos pilares, onde a velocidade cai, evidenciando a existência de pequenos defeitos ou variações na compacidade do material, típicas de estruturas confeccionadas com um material heterogêneo como o concreto.

Figura 6: Mapeamento do ensaio de VPU para alguns dos pilares ensaiados.

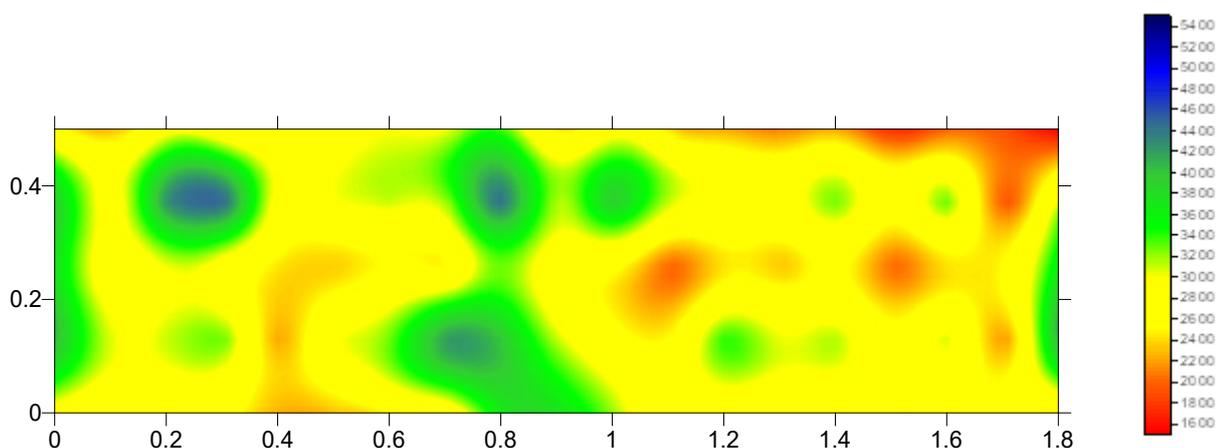
A Figura 7 apresenta imagem gerada com as leituras de VPU de blocos de fundação. As velocidades registradas variaram entre 2400 e 2800 m/s. Os resultados do mapeamento das leituras de VPU permitiram identificar que existem diferenças nas características dos concretos empregados. Considerando os resultados obtidos pode-se afirmar que a hipótese de que os concretos de todos os elementos analisados apresentam características similares não pode ser aceita.

Figura 7: Resultados do mapeamento dos dados do ensaio de pulso ultrassônico.
