REFORÇO DE PILARETES DE CONCRETO ARMADO EXPOSTOS A ELEVADAS TEMPERATURAS COM A UTILIZAÇÃO DE TECIDO DE FIBRA DE CARBONO

RESUMO

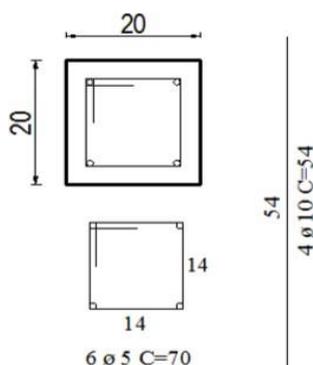
Figura 1: Detalhamento da armadura dos pilatetes.

A NBR 6118 (ABNT, 2014), determina que a seção transversal de pilares não deve apresentar dimensões menores que 19cm. Adotou-se então uma seção transversal de 20x20cm. O comprimento foi limitado pela máxima abertura do forno no qual os pilares foram expostos as elevadas temperaturas, no caso 60cm. O concreto foi dosado para 25MPa. A armadura compreende quatro barras de aço CA-50 de 10mm de diâmetro e comprimento de 54cm e estribos 5mm de diâmetro e comprimento total de 70cm cada, espaçados 11cm. A espessura do cobrimento de concreto das barras longitudinais, igual a 3cm, foi executada de acordo com a espessura indicada para a classe de agressividade do local, e garantida com a utilização de espaçadores plásticos do tipo roseta (Figura 1). A Tabela 1 mostra a matriz experimental.

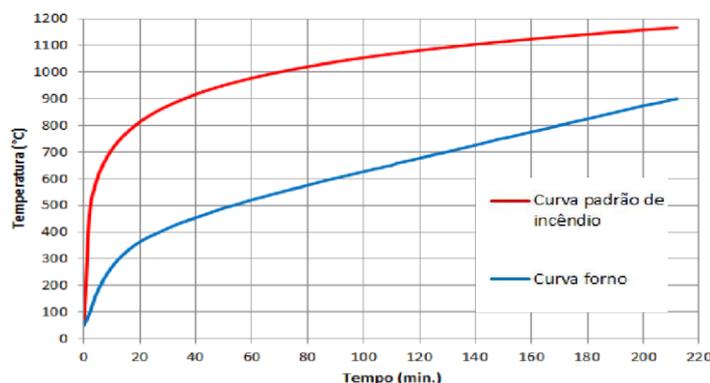
Figura 2: Curva de incêndio padrão versus curva de incêndio do experimento.

O procedimento de exposição à elevadas temperaturas consistiu em inserir o pilarete no centro do forno, na posição vertical, e submetê-lo ao período de exposição programado. Para monitorar a temperatura real interna do forno foi utilizado um termopar tipo K, com faixa de medição de temperatura entre -90°C e 1380°C, conectado a um controlador e programador de temperatura instalado na lateral externa do forno. De acordo com Farias (2015), o forno utilizado para o experimento, mesmo programado na taxa máxima de aquecimento de 100° C/min, não atinge os patamares definidos para a curva padrão de incêndio da NBR 5628 (ABNT, 2001). O forno apresentou uma taxa de aquecimento de aproximadamente 17,5°C/min nos 20 minutos iniciais de ensaio, passando para cerca de 2,9°C/min no período seguinte até atingir o patamar desejado de 900°C. A Figura 2 mostra um comparativo entre a curva de incêndio padrão da norma e a curva de aquecimento do forno utilizado. Após atingida a temperatura desejada (900°C±5%) os elementos foram mantidos neste patamar de temperatura durante 30 minutos, inferior ao tempo mínimo de 120min (TRRF mínimo) para que uma edificação, por exemplo, do tipo residencial (grupo A) classe P5, seja considerada resistente ao fogo, de acordo com a norma NBR 14432 (ABNT, 2001). Quanto ao valor de temperatura, este representa um valor normalmente encontrado na maioria dos incêndios em edificações convencionais. O tempo de exposição 30 minutos foi adotado considerando que como a taxa de aquecimento proporcionada pelo forno é mais baixa que a da curva padrão o pilar permanece exposto as elevadas temperaturas por um período superior durante a fase de aquecimento. Finalizado este período, o forno foi desligado, iniciando a etapa de resfriamento natural dos elementos dentro do próprio forno até ser possível a sua retirada manualmente.

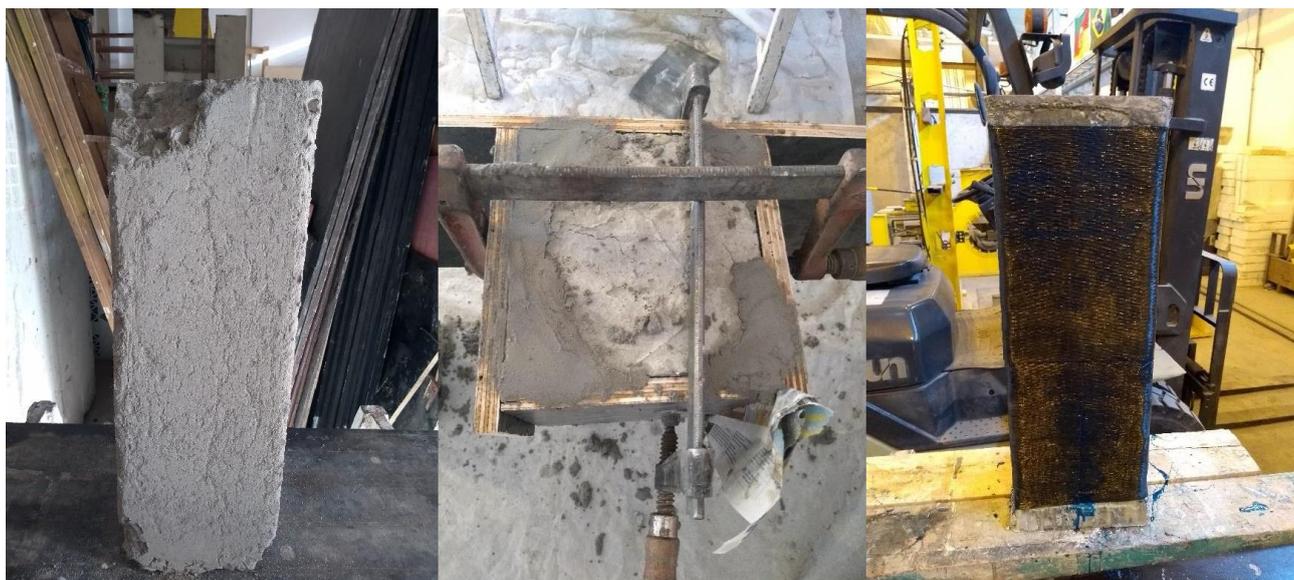
Figura 3: Execução do reforço (a) pilarete danificado após retirada do forno (b) aplicação da argamassa de reparo (c) aplicação da fibra de carbono.

A execução do reforço seguiu as seguintes etapas: preparação e regularização da superfície, imprimação, aplicação da resina saturante e aplicação da fibra de carbono. Em virtude da perda considerável de resistência do concreto após a exposição às elevadas temperaturas foi necessária a remoção das partes não aderidas e regularização da superfície com aplicação da argamassa cimentícia de reparo rápido (Figura 3).
