Miniplacas de titânio na redução de fraturas mandibulares em cães e gatos: estudo de seis casos

Titanium miniplates in mandibular fracture repair in dogs and cats: study of 6 cases

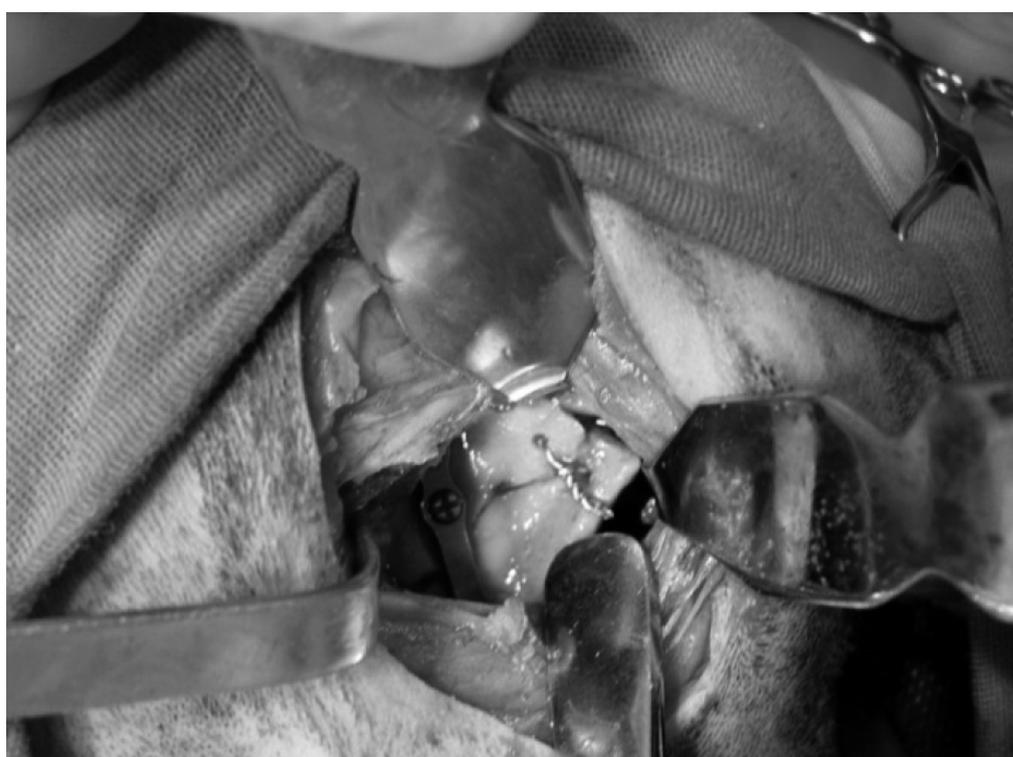
Figura 1 - Miniplaca de 2mm de quatro furos, com espessamento associado ao fio de cerclagem no reparo de uma fratura de ramo mandibular em um canino macho, SRD e de quatro anos de idade.

No caso 4, o paciente apresentava fratura bilateral de ramo mandibular, ondea mandíbula direita foi estabilizada com placa de 2mm associada com cerclagem (Figura 1), sem promover nenhum método

de fixação interna no lado contralateral, realizando-se uma imobilização externa da mandíbula com focinheira de esparadrapo, em razão do fragmento fraturado da mandíbula estar localizado atrás do osso zigomático. No caso 5, a fratura do lado direito foi fixada com o uso da placa de 2mm, e a do lado oposto, com fio de cerclagem. Por fim, no caso 6, em razão de uma osteomielite presente no foco da fratura, foi removido um fragmento da mandíbula direita de aproximadamente 2cm e fixada uma miniplaca de 2mm reta de seis furos associada ao autoenxerto de crista ilíaca para o preenchimento da falha, sendo colocados mais dois parafusos nos orifícios do meio da placa para fixação do enxerto (Figura 2). Em todos os casos, houve o cuidado em não causar lesão nas raízes dentárias e no canal mandibular por meio dos exames radiográficos.

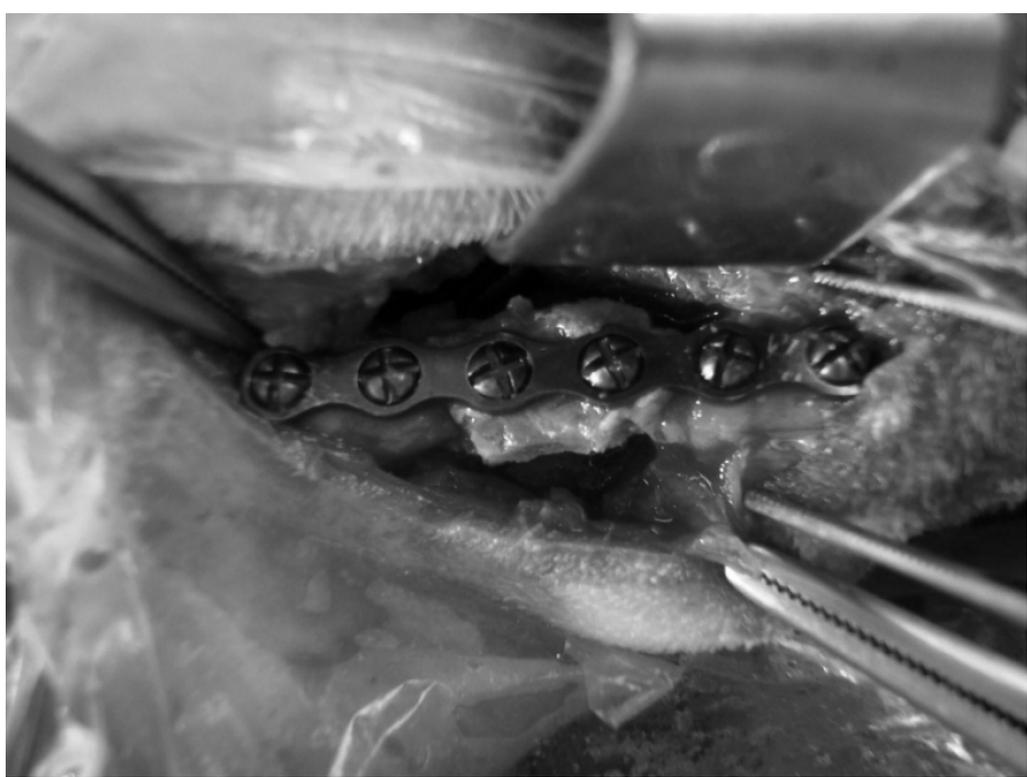
Figura 2 - Osteossíntese de corpo mandibular com miniplaca de 2mm de seis furos utilizando autoenxerto de crista ilíaca em um canino macho de dois anos de idade da raça Lulu da Pomerânia.
